**MANIFESTAÇÕES PATÓLOGICAS EM VIADUTOS DE CONCRETO ARMADO:**  
**Estudo de caso de 4 viadutos na cidade de Belo Horizonte**

Belo Horizonte  
2021

Monografia de especialização apresentada à Escola de Engenharia da Universidade Federal de Minas Gerais, como requisito parcial à obtenção do título de Especialista em Construção Civil.

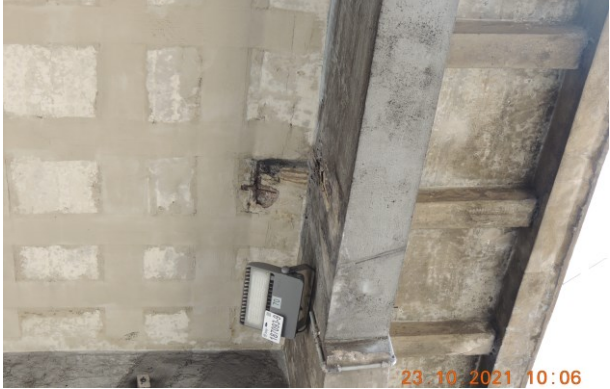
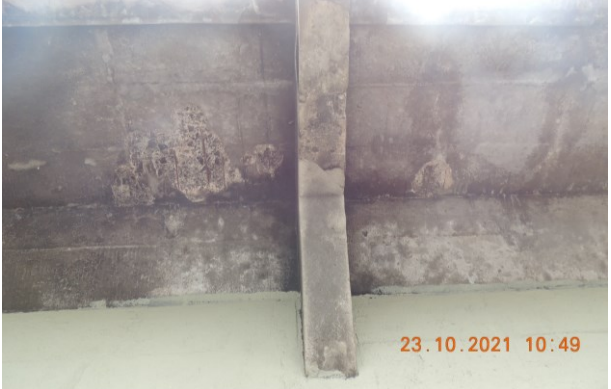
| Figura 12 - Corrosão de armaduras na superestrutura (região inferior da laje do tabuleiro) nos viadutos Santa Tereza e Floresta..... | 47 |

Como evidenciado nas imagens, em todas as regiões que apresentaram esse tipo de anomalia também foi possível observar manchas de umidade decorrentes da percolação de água pela estrutura, comprovando mais uma vez que são reações que ocorrem em meio aquoso. Em todas as situações observadas, podemos citar as

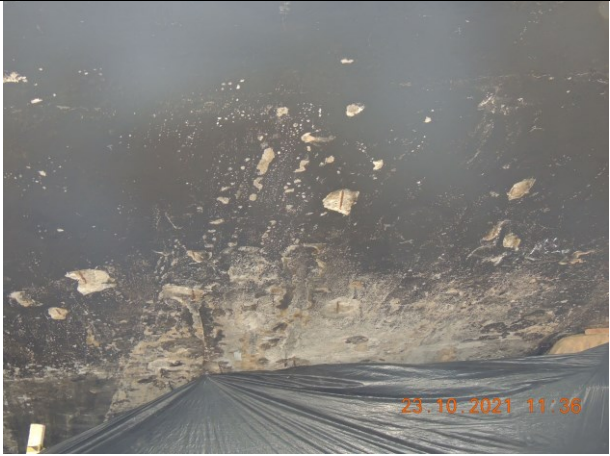
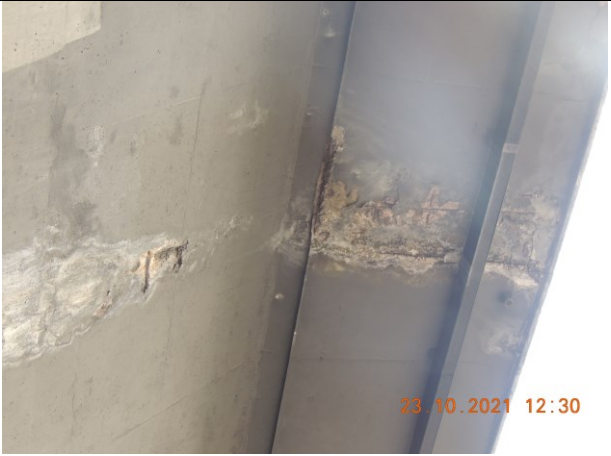
| Figura 12. Corrosão de armaduras na superestrutura (região inferior da laje do tabuleiro) nos viadutos Santa Tereza e Floresta. | |
|---|---|
| Figura 13. Corrosão de armaduras na superestrutura (região inferior da laje do tabuleiro) nos viadutos Nansén Araújo e Dona Helena Greco. | |

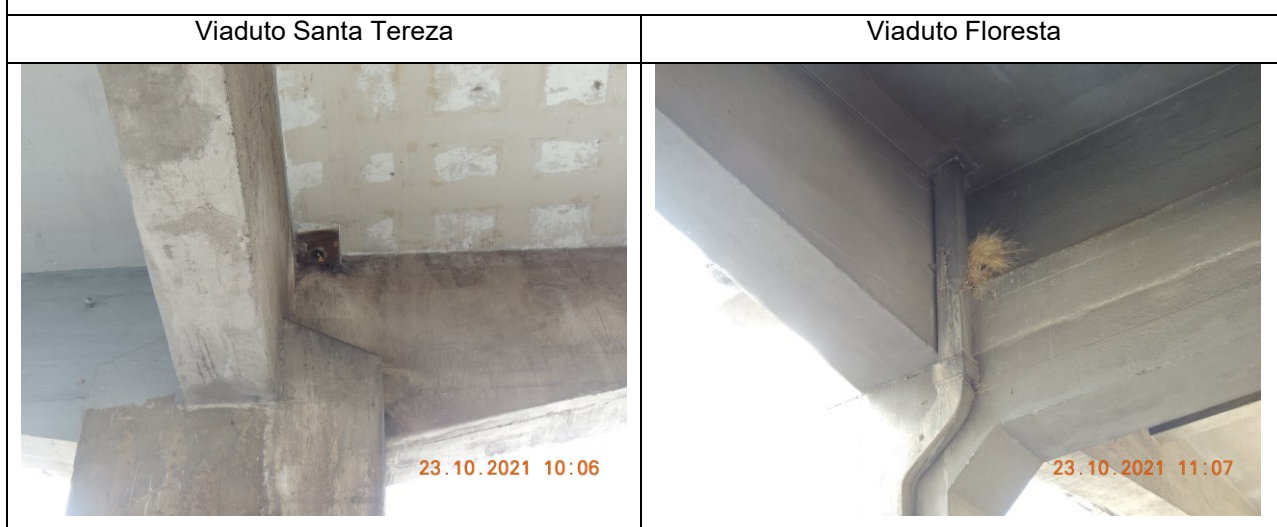
Figura 14. Ausência de continuidade nas tubulações ou falhas na ligação das tubulações do sistema de drenagem dos viadutos Santa Tereza e Floresta.

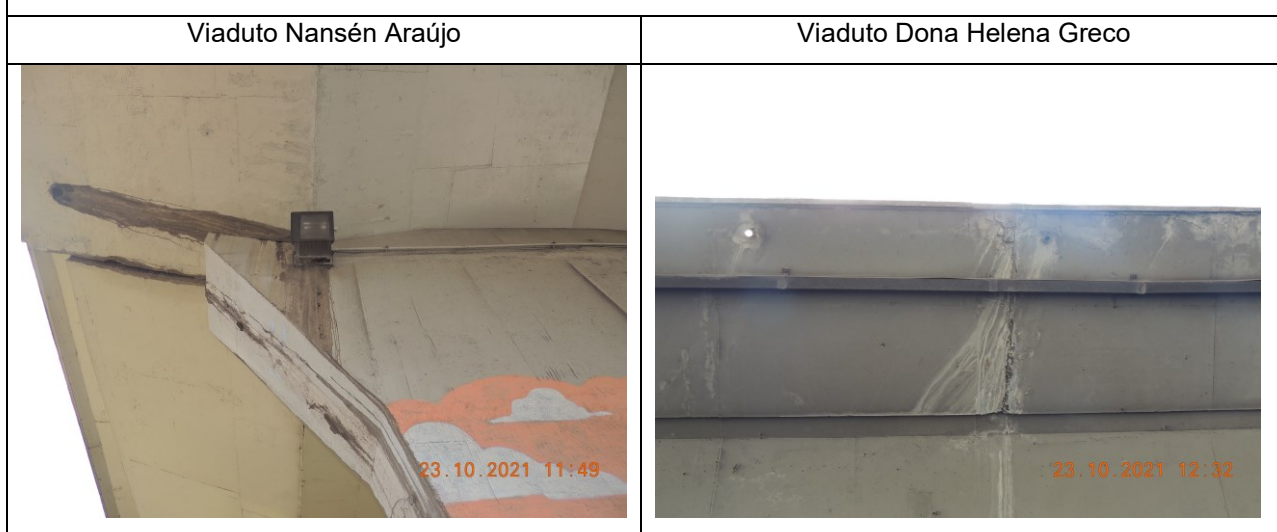
Figura 15. Ausência de continuidade nas tubulações ou falhas na ligação das tubulações do sistema de drenagem dos viadutos Nansén Araújo e Dona Helena Greco.

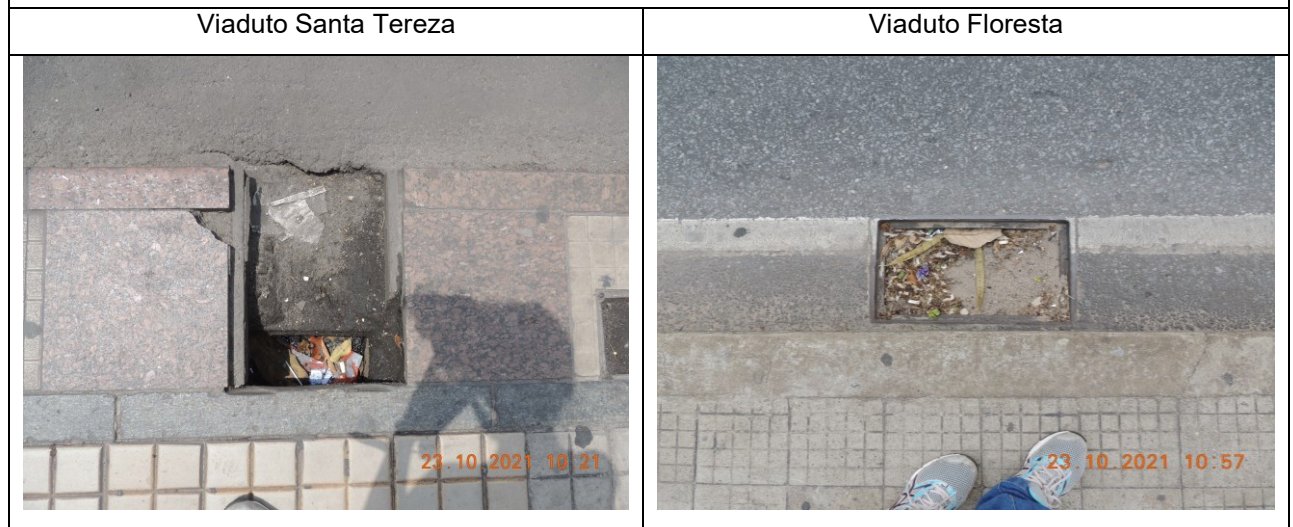
Figura 16. Pontos de captação de água do sistema de drenagem das vias obstruídos com lixo nos viadutos Santa Tereza e Floresta.

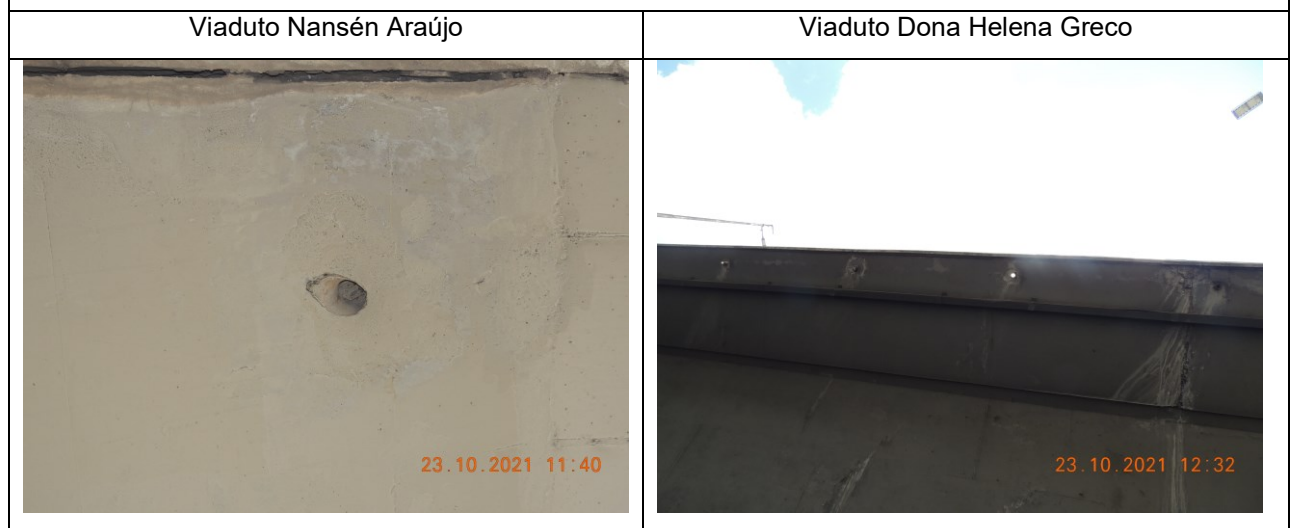
Figura 17. Pontos de captação de água do sistema de drenagem das vias obstruídos com lixo nos viadutos Nansén Araújo e Dona Helena Greco.

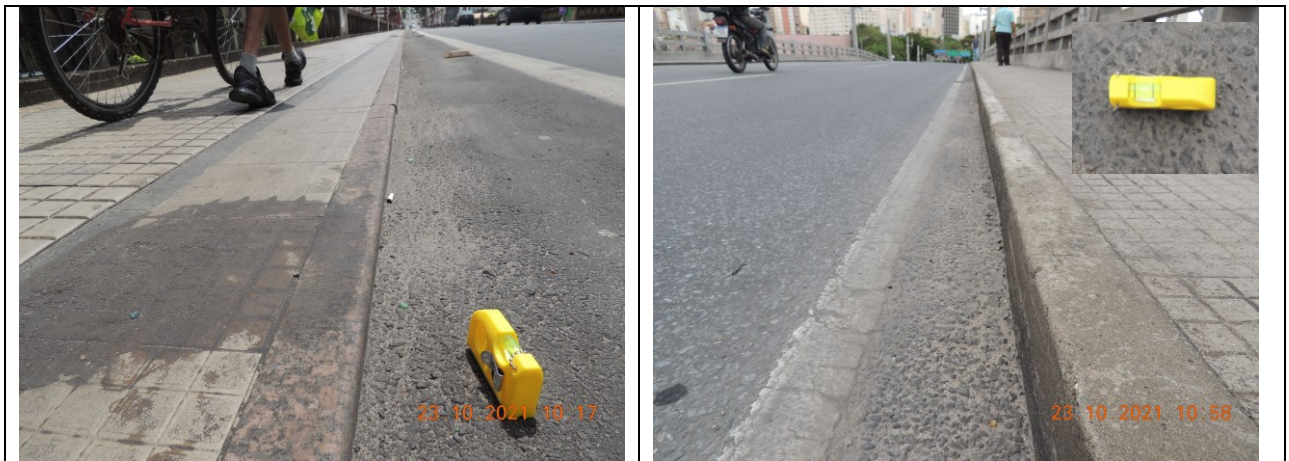
Figura 18. Ausência de caimento nas sarjetas que compõem o sistema de drenagem nos viadutos Santa Tereza e Floresta

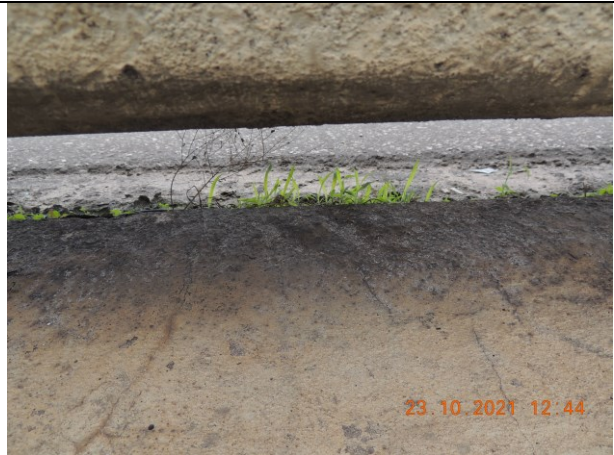
Figura 19. Ausência de caimento na sarjeta que compõe o sistema de drenagem no viaduto Dona Helena Greco evidenciado pelo crescimento de vegetação. No viaduto Nansén Araújo não foi possível acessar a via para averiguar a existência ou não de inclinação.

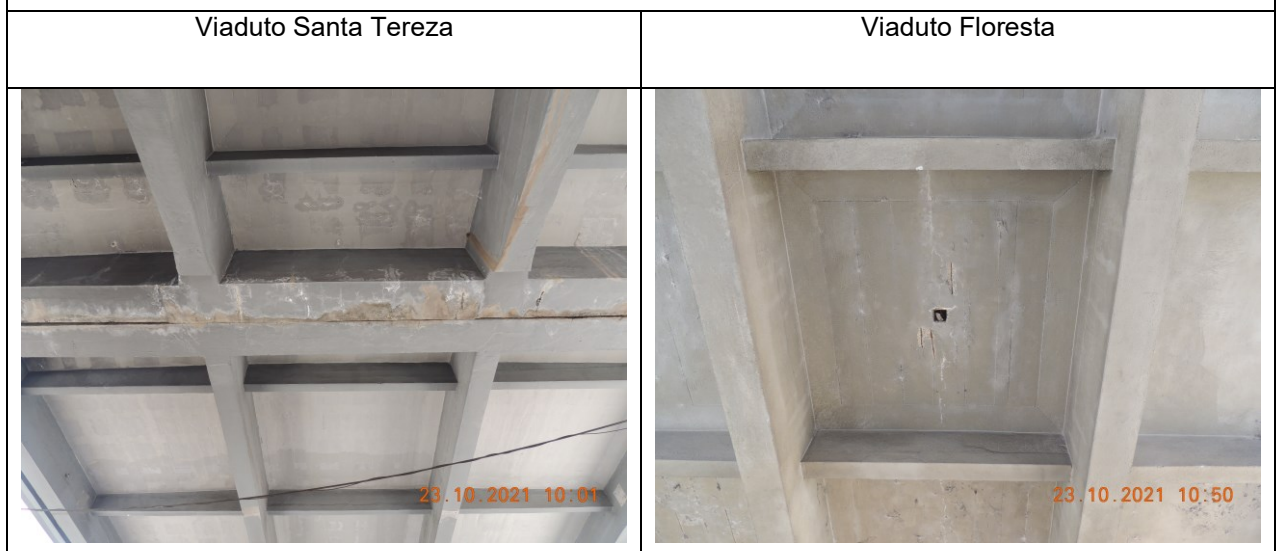
Figura 20. Manchas de eflorescências na região inferior do tabuleiro decorrente da percolação de água pela estrutura dos viadutos Santa Tereza e Floresta.

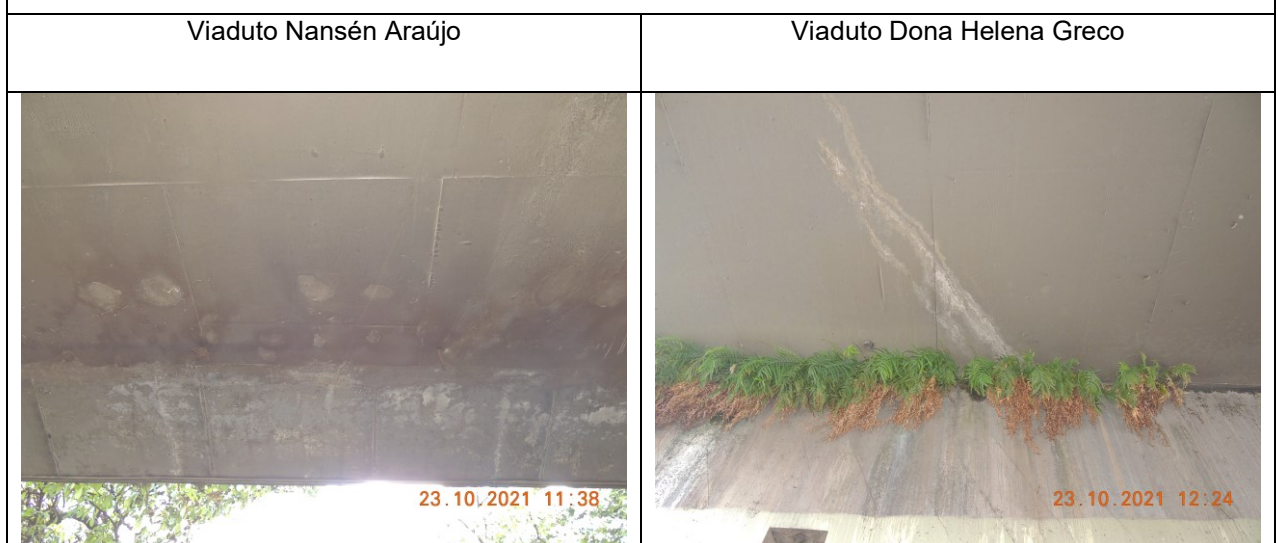
Figura 21. Manchas de eflorescências na região inferior do tabuleiro decorrente da percolação de água pela estrutura dos viadutos Nansén Araújo e Dona Helena Greco

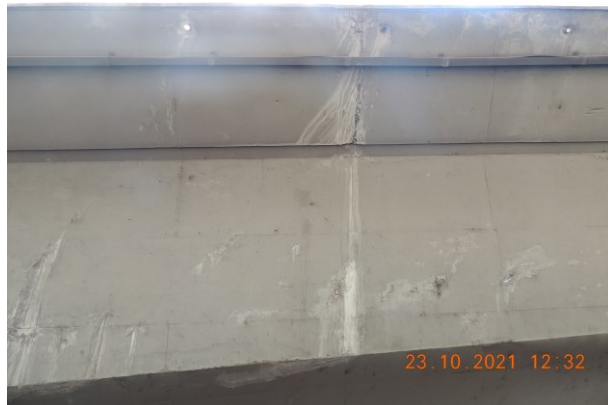
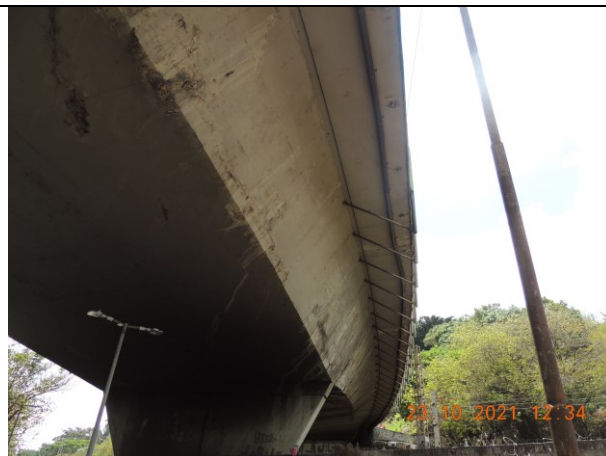
Figura 22. Manchas de eflorescências na região inferior do tabuleiro decorrente da percolação de água pela estrutura do viaduto Dona Helena Greco

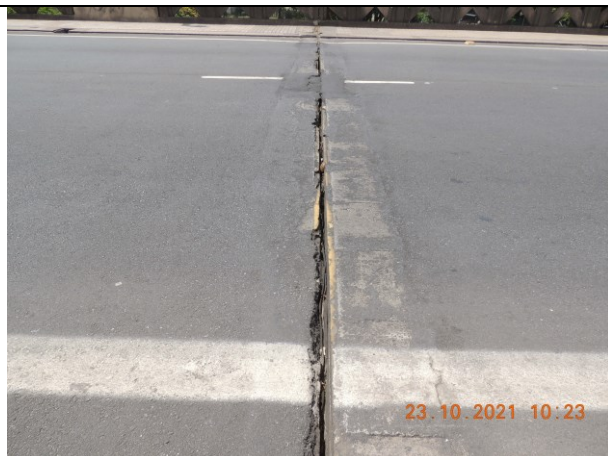
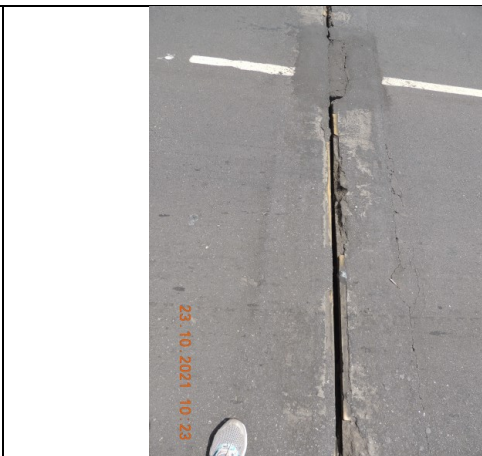
Figura 23. Falhas na vedação das juntas de dilatação favorecem a percolação de água pela estrutura do viaduto Santa Tereza (vista superior)

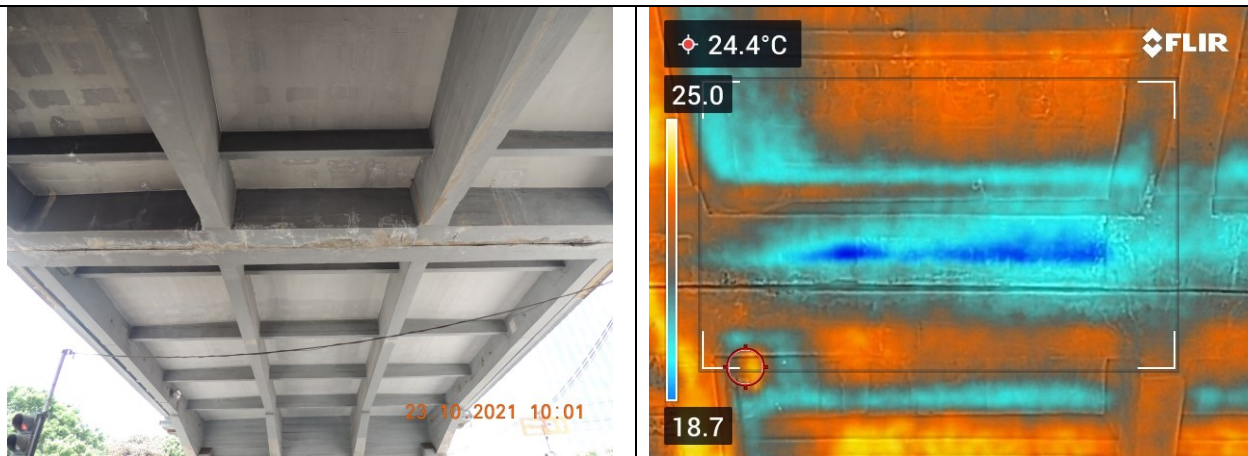
Figura 24. As manchas de eflorescência e a imagem térmica evidenciam a presença/percolação de água na estrutura proveniente das falhas de vedação da junta de dilatação no viaduto Santa Tereza (vista inferior).

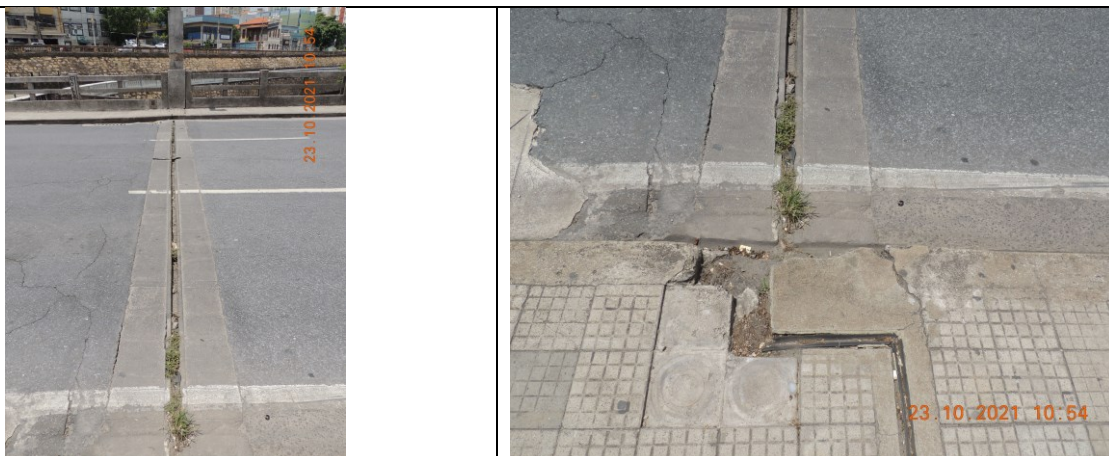
Figura 25. Falhas na vedação das juntas de dilatação favorecem a percolação de água pela estrutura e o crescimento de vegetação no viaduto Santa Tereza (vista superior)

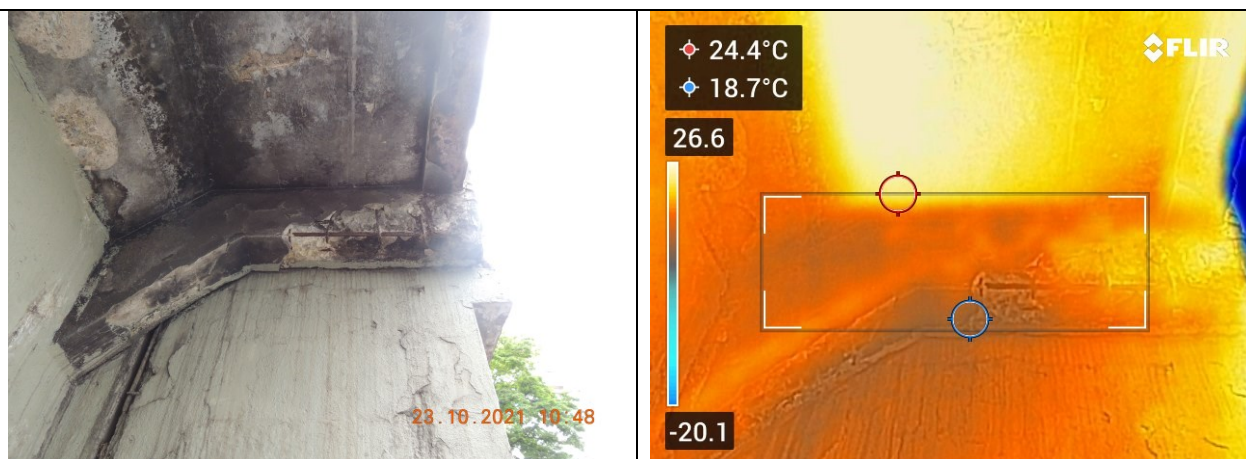
Figura 26. As manchas de umidade e a imagem térmica evidenciam a presença/percolação de água na estrutura proveniente das falhas de vedação da junta de dilatação no viaduto Santa Tereza (vista inferior)

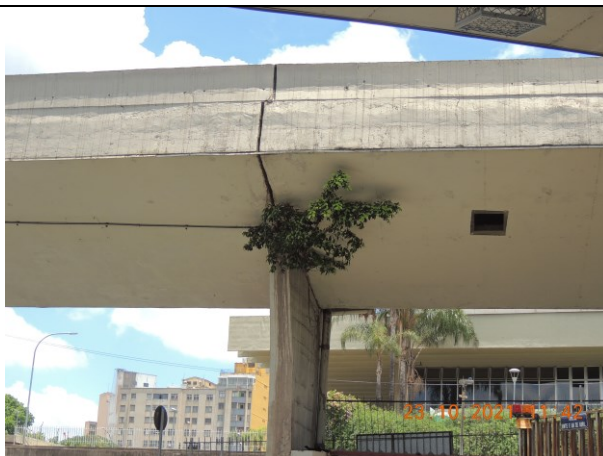
Figura 28. O crescimento de vegetação demonstra a presença/percolação de água na estrutura proveniente das falhas de vedação da junta de dilatação no viaduto Nansén Araújo

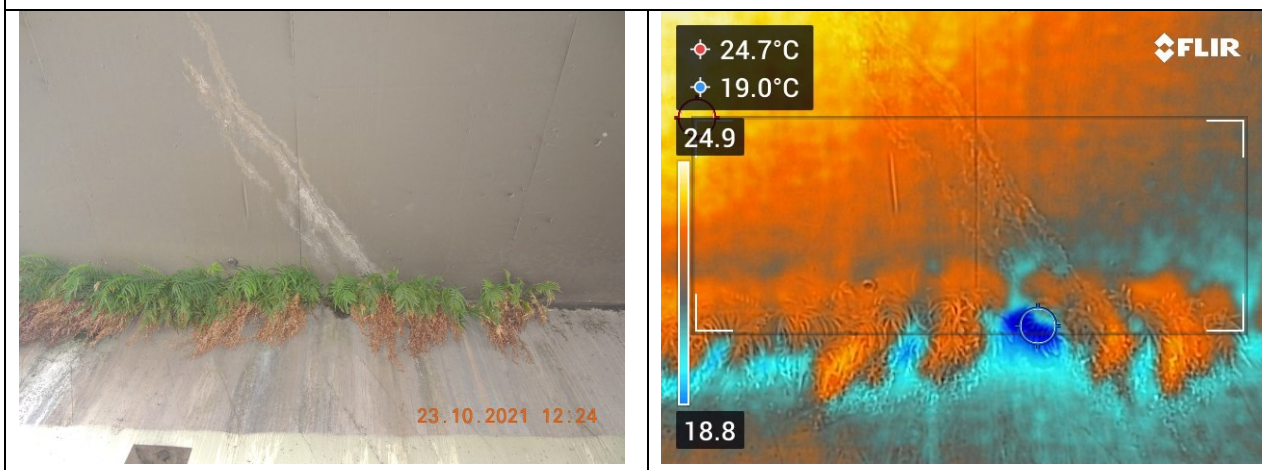
Figura 30. As manchas de eflorescência, o crescimento de vegetação e a imagem térmica evidenciam a presença/percolação de água na estrutura proveniente das falhas de vedação da junta de dilatação no viaduto Dona Helena Greco (vista inferior)

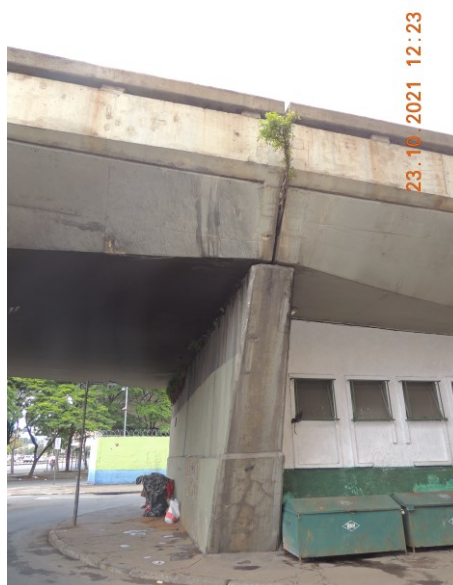
Figura 31. Crescimento de vegetação no interior da junta de dilatação devido a falhas na vedação do dispositivo permitindo a percolação de água no trecho

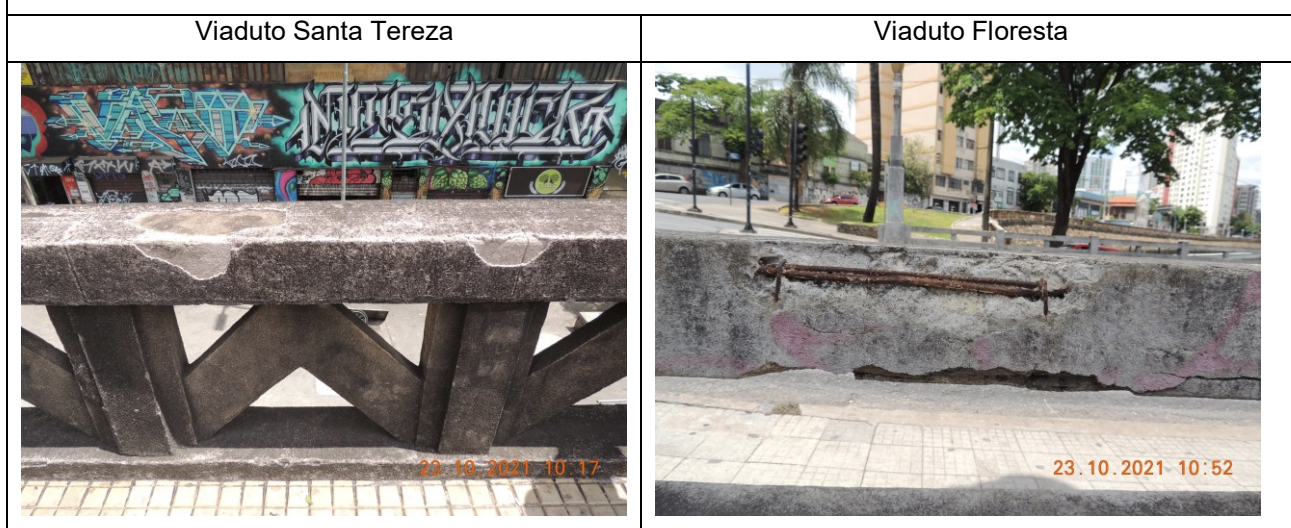
Figura 32. Trechos com deslocamento do concreto no viaduto Santa Tereza e exposição e corrosão das armaduras nas barreiras rígidas em concreto do viaduto Floresta

Como são dispositivos que estão expostos constantemente às intempéries, para que estes continuem apresentando desempenho favorável com o passar dos anos, são imprescindíveis a realização de intervenções/manutenções. Contudo, para que estas resgatem o estado ideal de conservação dos elementos, devem ser executadas de forma adequada e bem planejada. Durante a inspeção do viaduto Dona Helena Greco foi possível observar armaduras expostas que foram pintadas, ou seja, foram realizadas intervenções, mas elas compreenderam apenas uma nova pintura das barras de aço, não sendo realizado o tratamento adequado e o preenchimento com graute, de forma a garantir o cobrimento da armadura e as condições de durabilidade.

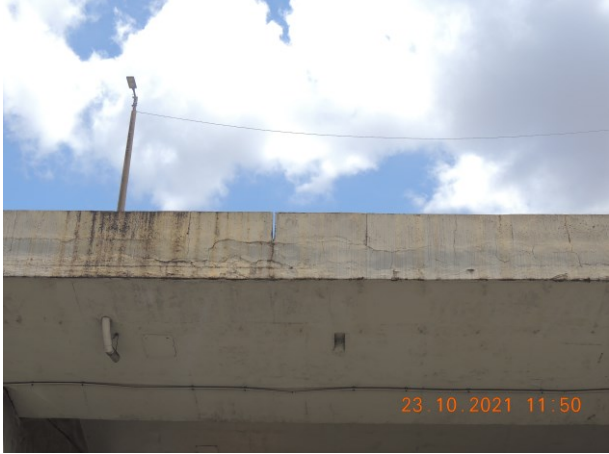
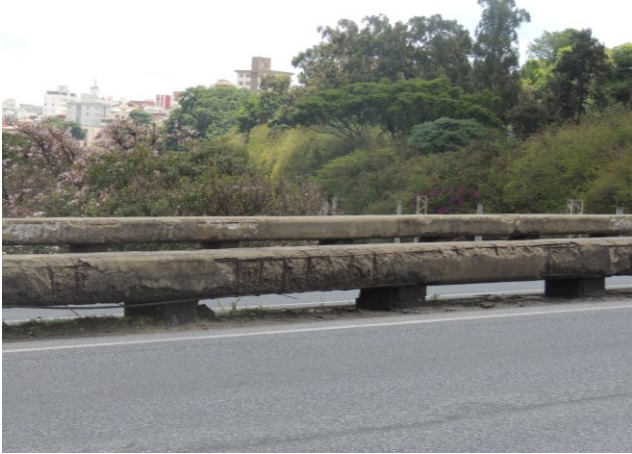
| <p>Figura 33. Fissuras e trincas na barreira em concreto do viaduto Nansén Araújo e deslocamento do concreto, exposição e corrosão das armaduras nas barreiras em concreto armado do viaduto Dona Helena Greco</p> | |

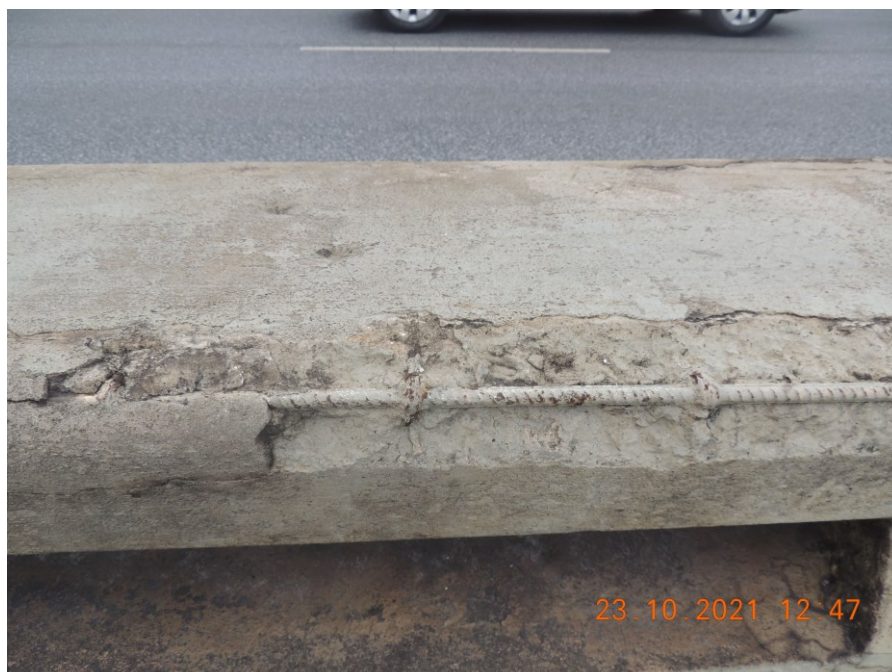
Figura 34. Pintura sobre armadura exposta na barreira rígida em concreto armado do viaduto Dona Helena Greco

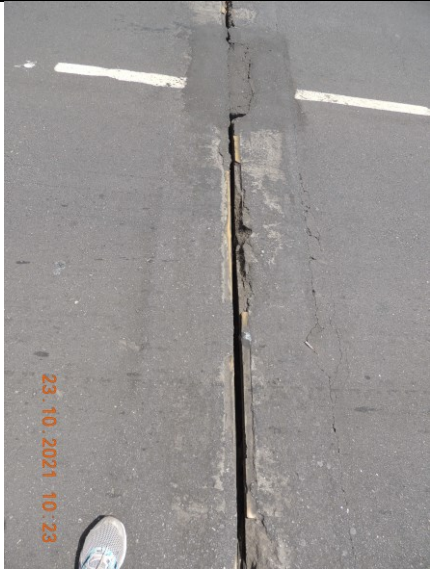
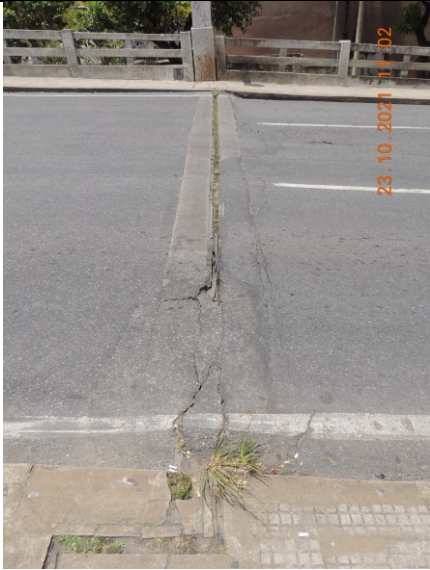
Um outro exemplo de falha durante a etapa de manutenção foi identificada nos viadutos Santa Tereza e Floresta onde foi realizado o recapeamento do pavimento asfáltico sobre as juntas de dilatação, ocasionando a perda de funcionalidade do elemento, pois restringe a movimentação da estrutura.

Portanto, é importante salientar que não basta serem realizadas manutenções, estas devem ser precedidas de inspeções realizadas por profissionais habilitados e capacitados para definir métodos, prazos e procedimentos corretivos/preventivos adequados, conciliando custo, prazo, segurança e durabilidade dos sistemas construtivos que compõem as OAEs.

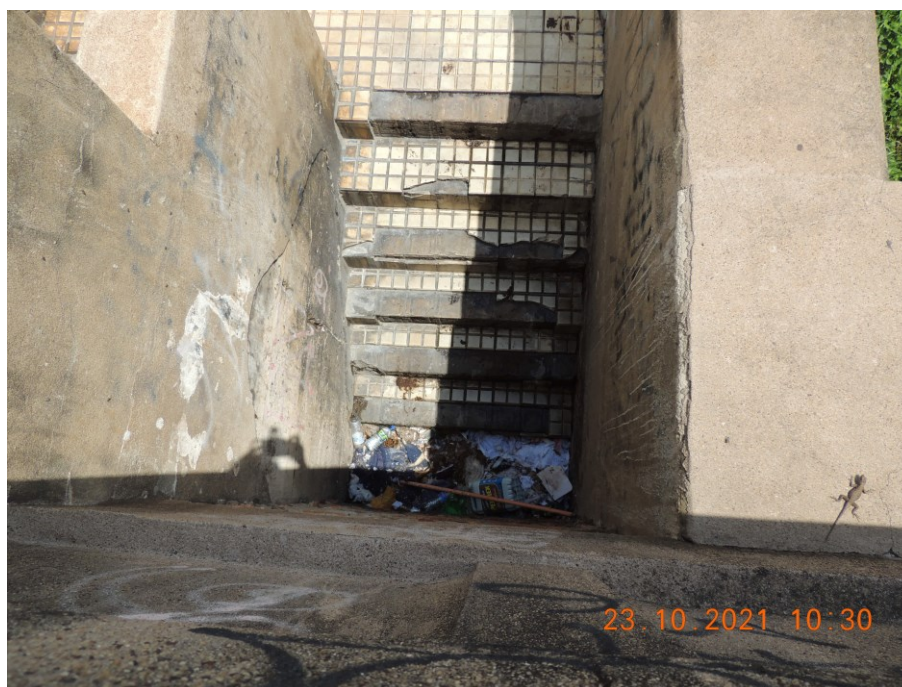
Figura 36. Uso inadequado da estrutura do viaduto Santa Tereza pelos usuários.

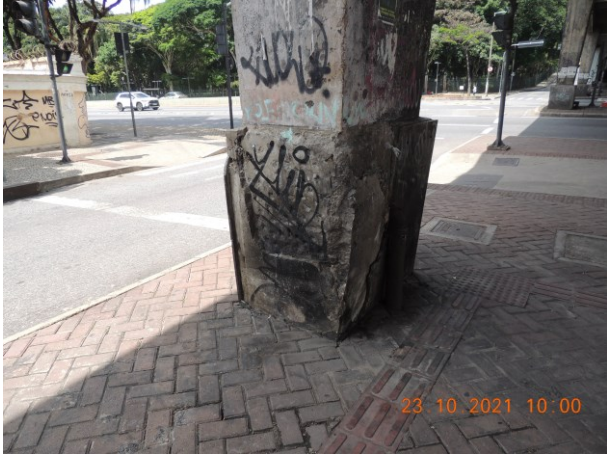
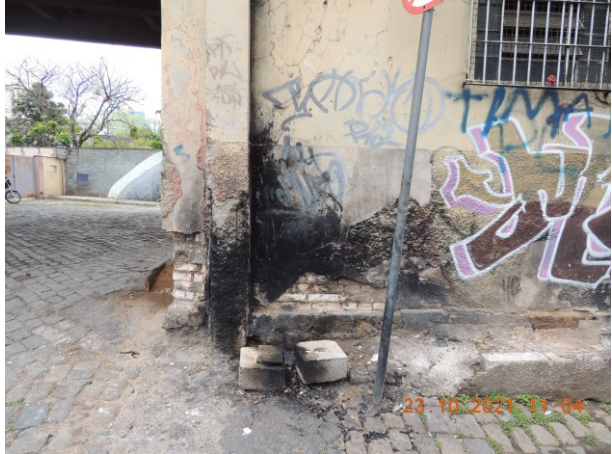
| Figura 37 - Manchas escurecidas e deterioração do concreto na base dos pilares dos viadutos Santa Tereza e Floresta devido ao fogo causado pelos moradores de rua..... | 61 |

Em todos os viadutos foram observadas manchas escurecidas decorrentes da exposição dos elementos estruturais ao fogo produzido por moradores de rua

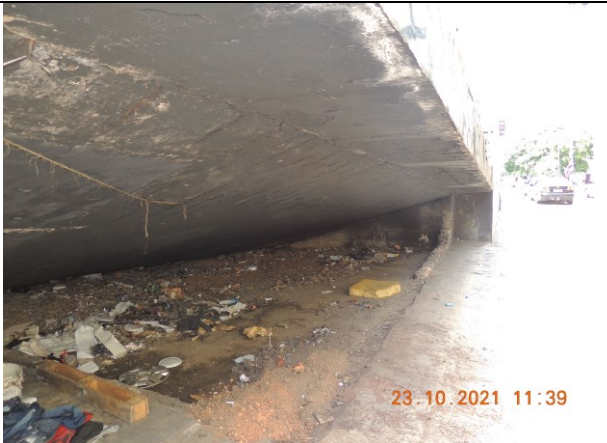
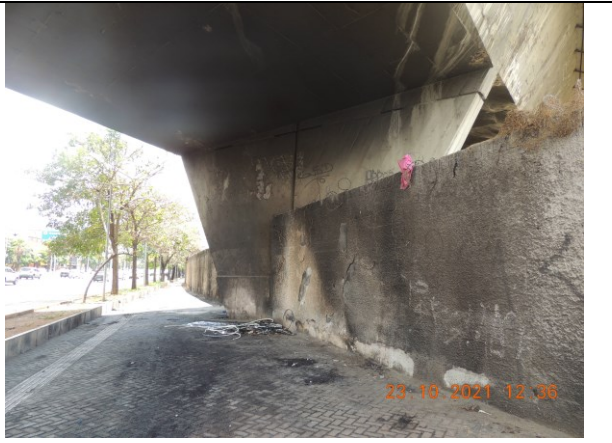
| Figura 37. Manchas escurecidas e deterioração do concreto na base dos pilares dos viadutos Santa Tereza e Floresta devido ao fogo causado pelos moradores de rua | |
|---|---|
| Figura 38. Manchas escurecidas e deterioração do concreto na aob a laje do tabuleiro e na base dos pilares dos viadutos Nansén Araújo e Dona Helena Greco devido ao fogo causado pelos moradores de rua | |

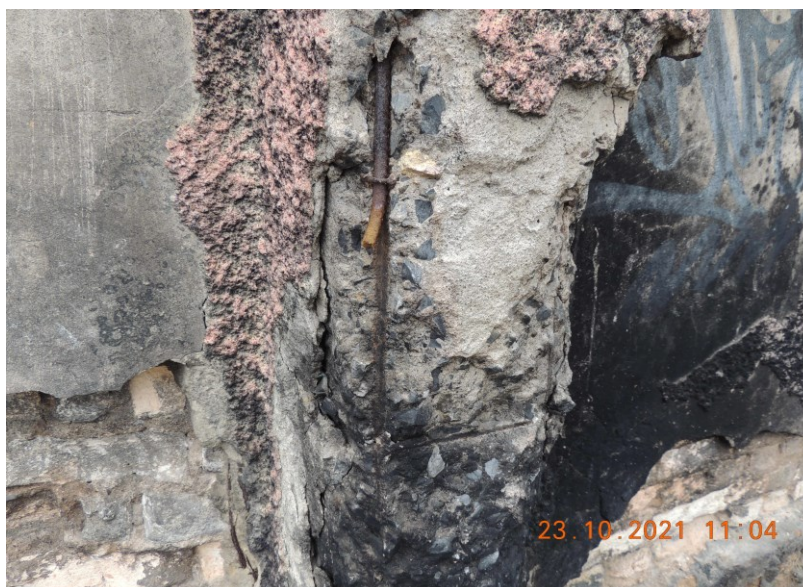
Figura 39. Barra de aço rompida devido à ação do fogo provocado por moradores de rua na base do pilar do viaduto Floresta

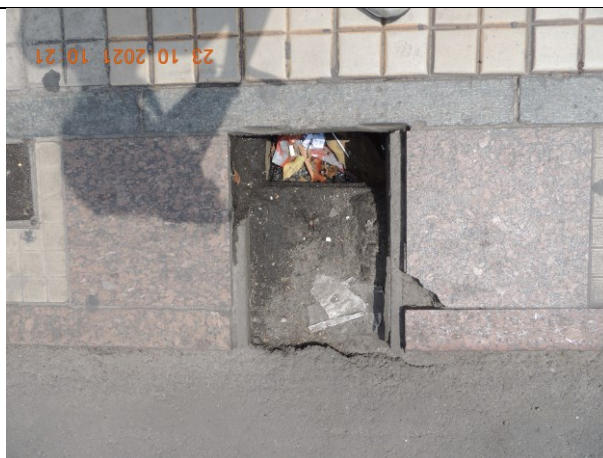
Figura 41. Ponto de captação de água do sistema de drenagem do viaduto Santa Tereza obstruídos com lixo no registro realizado em 2021

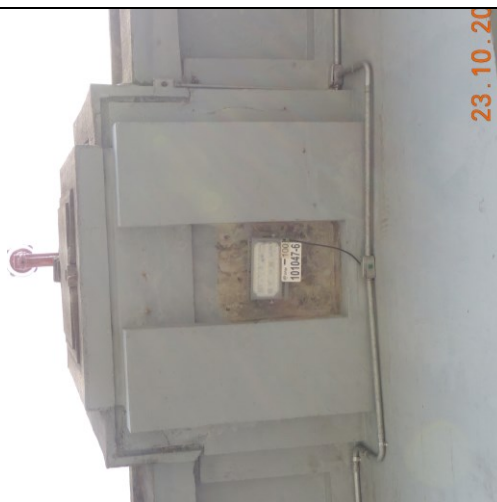
Figura 43. Sistema de iluminação sob o tabuleiro do viaduto Santa Tereza em 2021

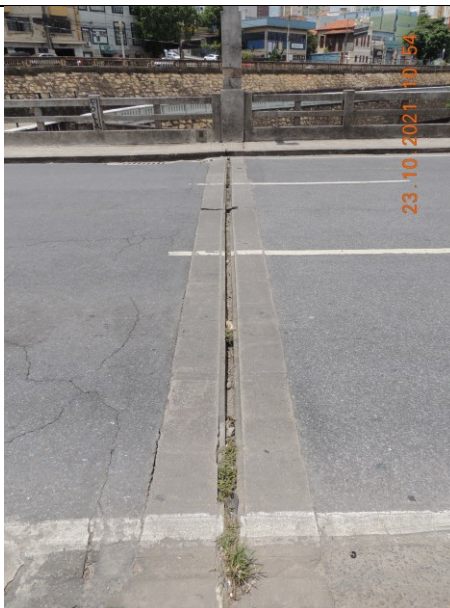
Figura 45. Crescimento de vegetação e falhas na vedação da junta de dilatação do viaduto Floresta em 2021
