UNIVERSIDADE FEDERAL DE MINAS GERAIS - UFMG
ESCOLA DE ENGENHARIA UFMG
Especialização em Engenharia de Soldagem

ESTUDO DE CASO: REPARO DE TUBULÃO DE CALDEIRA AQUATUBULAR
POR PROCESSO DE SOLDAGEM.

Este trabalho tem como objetivo apresentar uma análise técnica de um projeto de alteração e reparo realizado em um tubulão de vapor de uma caldeira modelo CBC-VU60, com foco nos processos de soldagem empregados e nos ensaios não destrutivos aplicados antes e após os reparos. A pesquisa foi motivada pela identificação de trincas passantes em pontos críticos do componente, comprometendo a integridade estrutural para a operação segura e eficiente da caldeira a vapor. Em seguida, foi realizado os ensaios não destrutivos por líquido penetrante nas regiões indicadas pelo ensaio de emissão acústica, com o objetivo de identificar possíveis trincas no equipamento. Os resultados desse ensaio indicaram a presença duas áreas de atividade acústica, sendo delimitadas as áreas de interesse, uma vez que se trata de um ensaio qualitativo. Em seguida, foi realizado outro ensaio qualitativo por líquido penetrante nas regiões indicadas pelo ensaio de emissão acústica, com o objetivo de identificar possíveis

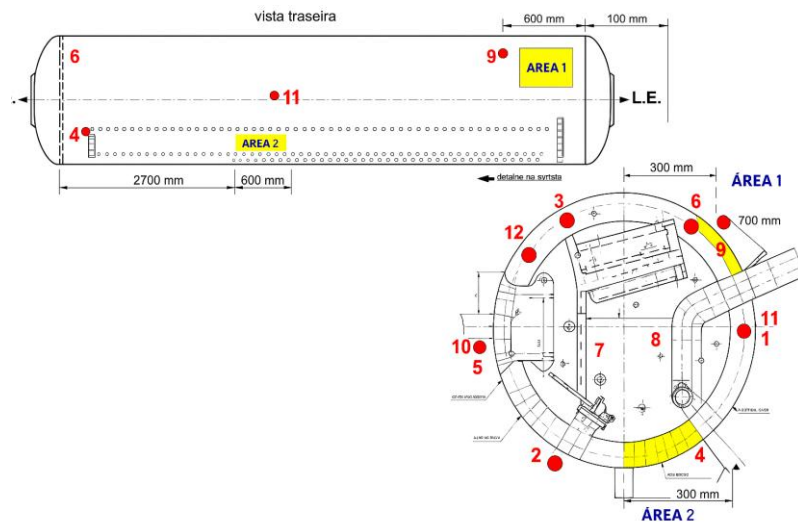
A coleta de dados durou cerca de uma hora e vinte minutos nos dois primeiros ciclos e cinquenta e quatro minutos no terceiro. Após a análise, foram detectadas duas áreas com atividade

acústica, conforme Fig. 01, indicando a necessidade de ensaios complementares quantitativos para dimensionar as descontinuidades.

Figura 1 - Áreas com atividade acústica identificadas no Tubulão Superior de Vapor.

Foram realizados ensaios de partículas magnéticas e ultrassom para avaliação localizada das regiões com atividade acústica. Os resultados não identificaram descontinuidades, sugerindo que os sinais detectados têm origem provável no alívio de tensões residuais e/ou na acomodação estrutural do equipamento frente ao carregamento aplicado.

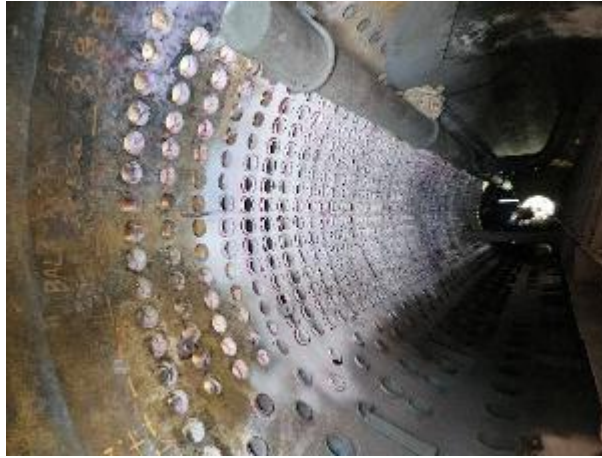
Para avaliar a integridade do tubulão da caldeira CBC-VU60, foi realizado o ensaio de líquido penetrante em todos os tubos do bank, conforme fig.02.

Figura 2 – Aplicação de revelador em parte dos tubos do banco.

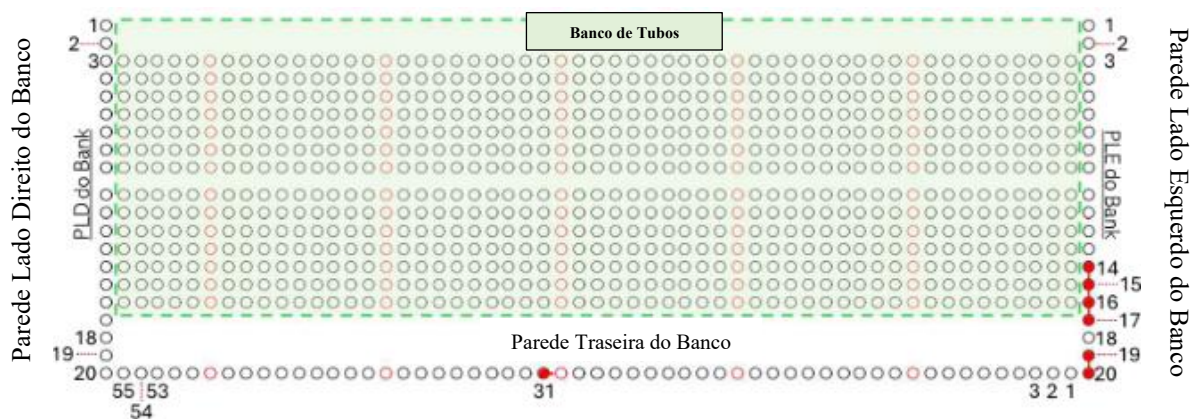
Por meio do ensaio, foram identificadas descontinuidades planares do tipo trinca, passantes entre os orifícios da parede lateral esquerda do banco em quatro regiões distintas, conforme indicado no mapeamento da Fig. 3 e apresentado na Fig.4. Após a caracterização da morfologia e das dimensões dessas falhas, foi desenvolvido um procedimento específico para a remoção das trincas e recuperação estrutural das áreas comprometidas. Figura 5 detalha a uma das trincas encontradas, localizada entre os orifícios 15 e 16.

Figura 3 - Mapeamento dos danos identificados e recuperados no tubulão, destacados em vermelho.

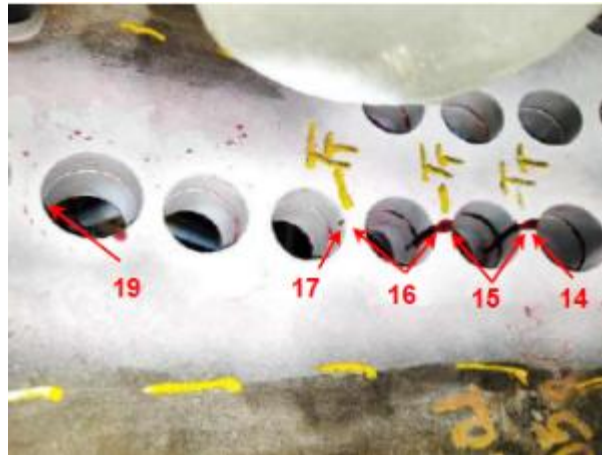
Figura 4 - Trincas identificadas entre os orifícios 14, 15, 16, 17 e 19 da parede lado esquerdo parede lado esquerdo do banco.

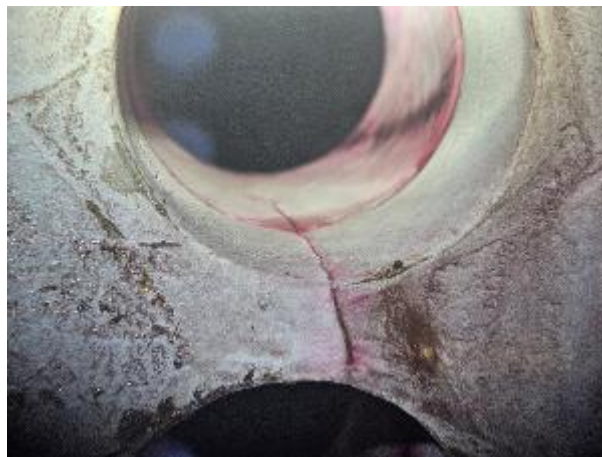
Figura 5 – Detalhe da trinca entre os orifícios 15 e 16.

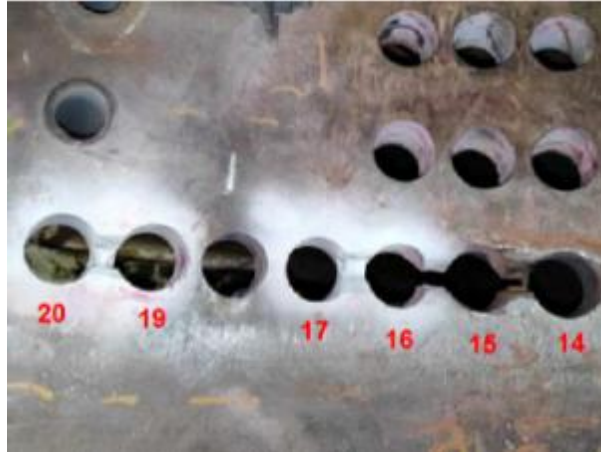
Figura 6 - Detalhe do andamento da remoção das trincas identificadas nos orifícios da parede lado esquerdo do banco de tubos.

A remoção das trincas teve início com o desbaste das regiões comprometidas, utilizando lixadeira ou fresa, de modo a garantir a completa eliminação das discontinuidades antes do início da soldagem. Quando a profundidade das trincas excedia 50% da espessura da chapa, foi necessário realizar abertura em ambos os lados, empregando chanfros do tipo duplo V com ângulo de 60°. Concluído o desbaste, aplicou-se o ensaio de líquido penetrante para verificar a remoção total das trincas. Caso ainda fossem identificadas indicações, o processo era repetido, seguido de nova inspeção, até que não houvesse mais evidências de discontinuidade, conforme apresentado na Fig.6.

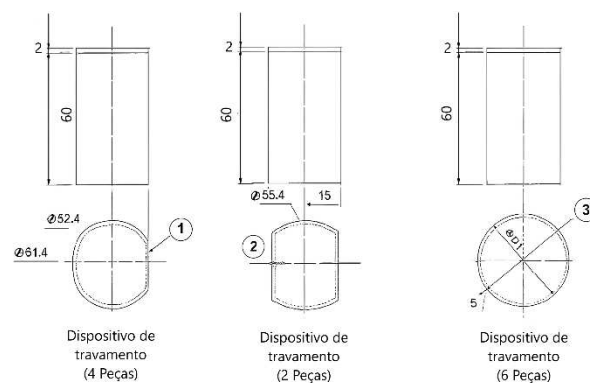
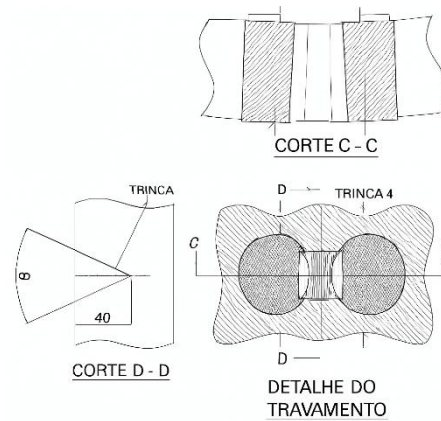
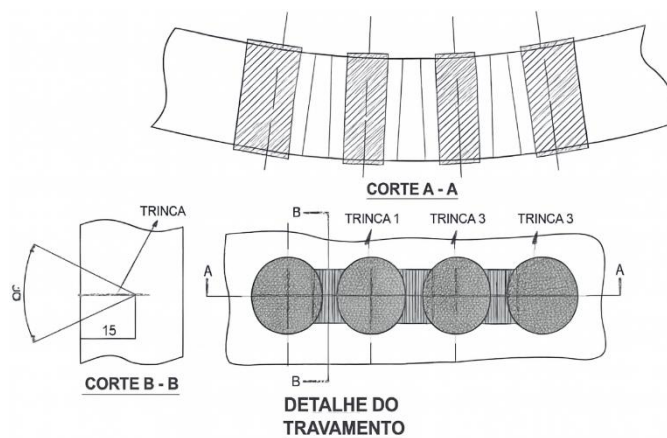
Figura 7 – Pinos de travamento dos furos

Figura 8 - Disposição dos pinos de travamento dos furos.

Figura 9 - Disposição dos pinos de travamento dos furos para os reparos sequenciais.

O pino de travamento é utilizado como elemento auxiliar em reparos definitivos por soldagem entre furos em componentes pressurizados, como tubulões de caldeiras. Sua função é estabilizar a região afetada durante o processo de soldagem, impedindo a propagação de trincas e reduzindo a concentração de tensões nas extremidades da falha. Ao promover contenção mecânica temporária, o pino permite que a soldagem seja realizada com maior segurança e controle térmico. A prevenção da propagação da trinca ocorre porque o pino interrompe fisicamente o avanço da falha, criando uma barreira que redistribui os esforços mecânicos e limita a deformação localizada. Após a conclusão do reparo e a verificação da integridade da junta soldada, o pino é removido, restabelecendo a geometria original do componente conforme os critérios da norma ASME PCC-2 (2015). A dimensões e distribuições dos pinos é apresentada nas Fig.7, Fig.8 e Fig.9.

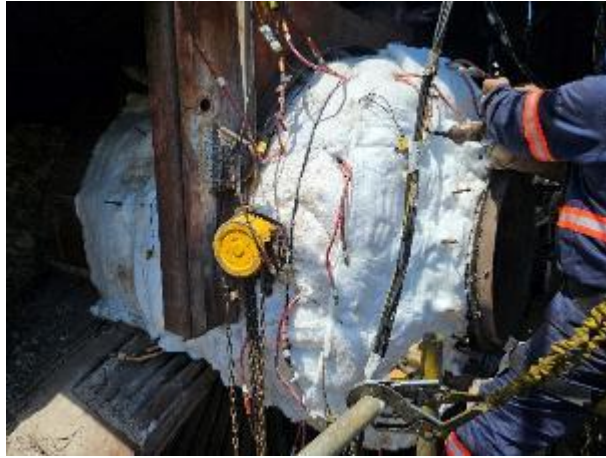
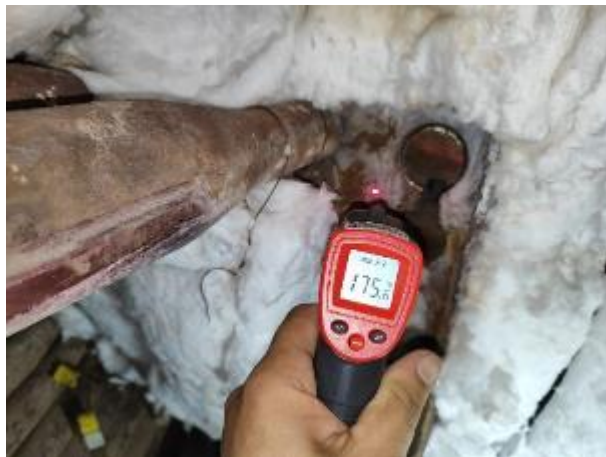
Figura 10 – Aquecimento por resistência elétrica no tubulão de vapor.

Figura 11 - Pré-aquecimento a 175 °C por meio de resistência elétrica

Após a conclusão da remoção das trincas e do preparo dos chanfros, iniciou-se a etapa de pré-aquecimento da área desbastada, conforme indicado na EPS. O aquecimento foi realizado por meio de resistência elétrica conforme Fig 10, seguindo as diretrizes da ASME Seção I (2021), Tabela PW-38-1, que estabelece, para o metal de base ASTM A 515 Gr. 70, uma temperatura mínima de 175 °C. Essa temperatura foi mantida em um raio mínimo de 400 mm ao redor da região a ser reparada, garantindo uma distribuição térmica uniforme. O monitoramento foi feito com termômetro infravermelho conforme Fig 11, a uma distância máxima de 50 mm da borda da área de solda, assegurando precisão no controle térmico. Após atingir a temperatura desejada, respeitou-se um intervalo mínimo de 3 minutos antes do início da soldagem, permitindo a equalização térmica em toda a espessura da chapa e reduzindo o risco de tensões residuais ou novas trincas. Durante a execução, a temperatura entre passes foi mantida entre 175 °C e 225 °C, visando preservar a tenacidade do material e evitar o aumento excessivo da dureza na zona afetada pelo calor (ZAC), além de minimizar o risco de trincas induzidas por

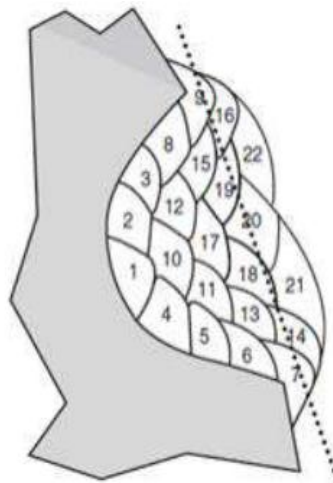
Figura 12 - Sequência de soldagem ascendente e remoção do reforço.

hidrogênio. A posição de soldagem adotada foi a progressão ascendente, conforme ilustrado na Fig. 12.

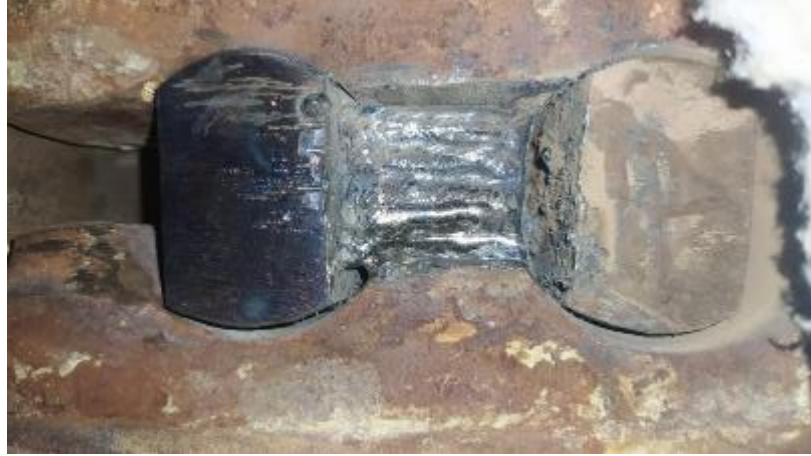
Figura 14 – Visual da solda logo após o processo de soldagem.

Com a conclusão do processo de soldagem, o tubulão de vapor foi submetido a um pós-aquecimento, em conformidade com a norma ASME Seção I (2021), parágrafo PW-40.3.5, que determina a aplicação desse processo em materiais com espessura superior a 1 polegada (25 mm). O objetivo do procedimento é promover a difusão e a remoção do hidrogênio residual na região reparada, reduzindo o risco de trincas e assegurando a integridade estrutural do componente. Para isso, as áreas soldadas foram aquecidas a uma temperatura controlada entre 230 °C e 290 °C (450 °F a 550 °F) e mantidas nessa faixa por um período mínimo de 4 horas.

A Fig.14 apresenta uma das soldas realizadas no tubulão do vapor com os pinos de travamento.

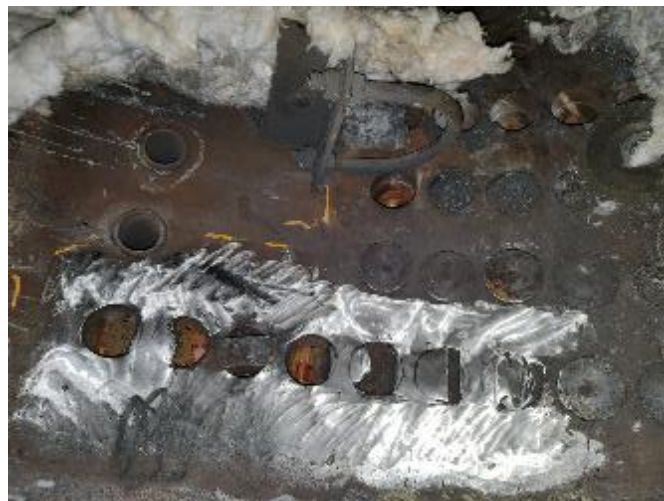
Figura 15 – Resultado do processo de acabamento.

Na execução do acabamento, foi realizada a reconstituição da furação e ranhura por meio de usinagem em campo, conduzida por empresa especializada, garantindo precisão dimensional e conformidade com o projeto original. Em seguida, procedeu-se à remoção do excesso de solda nas superfícies internas e externas por esmerilhamento, até o completo faseamento das áreas conforme apresentado a Fig.15, assegurando um acabamento uniforme e adequado para posterior inspeção e continuidade do processo de recuperação.

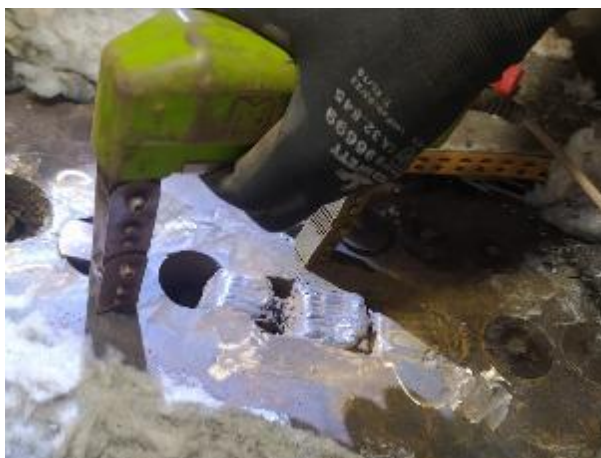
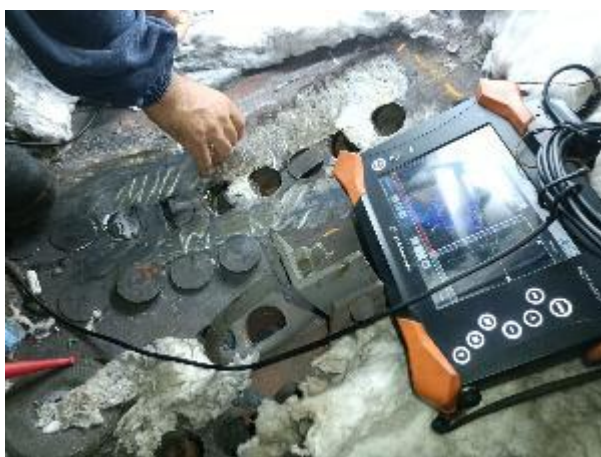
Após 72 horas da conclusão da soldagem, foram realizados dois ensaios não destrutivos de partícula magnética e ultrassom phased array. Conforme apresentado nas Fig.16 e Fig.17. Esse intervalo foi adotado para permitir a difusão e estabilização do hidrogênio presente no metal depositado, reduzindo o risco de trincas induzidas por esse elemento. As inspeções confirmaram

a ausência de descontinuidades relacionadas ao hidrogênio, validando a qualidade da solda e a eficácia dos parâmetros aplicados durante o reparo.

Figura 16 – Realização do ensaio por partícula magnética.

Figura 17 – Realização do ensaio por ultrassom phased array.

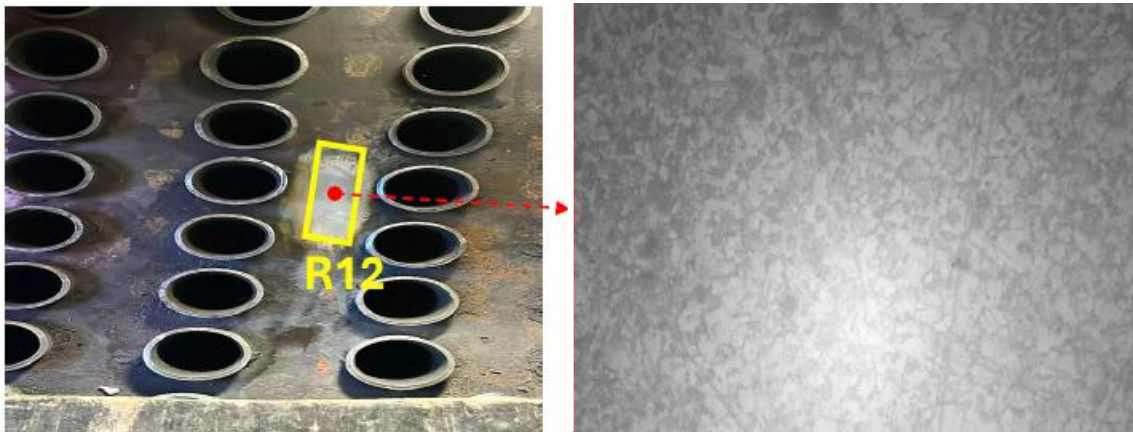
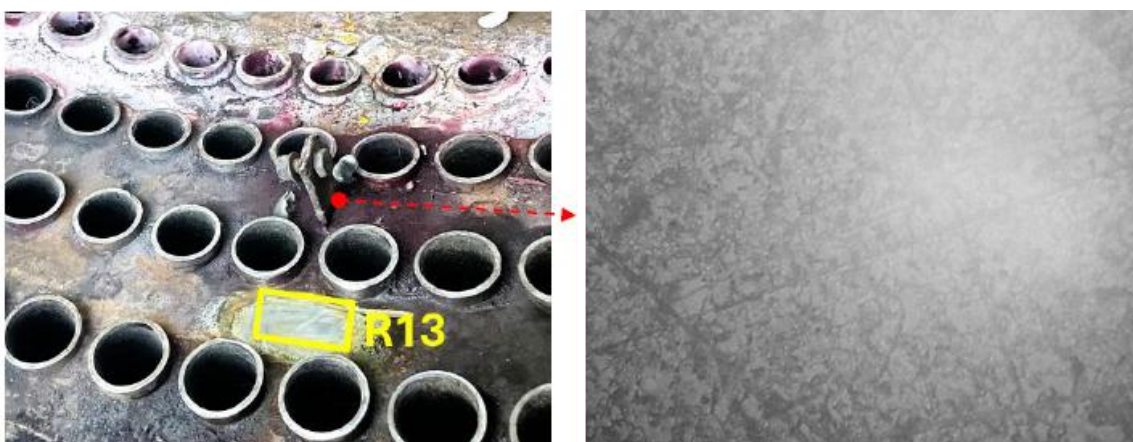
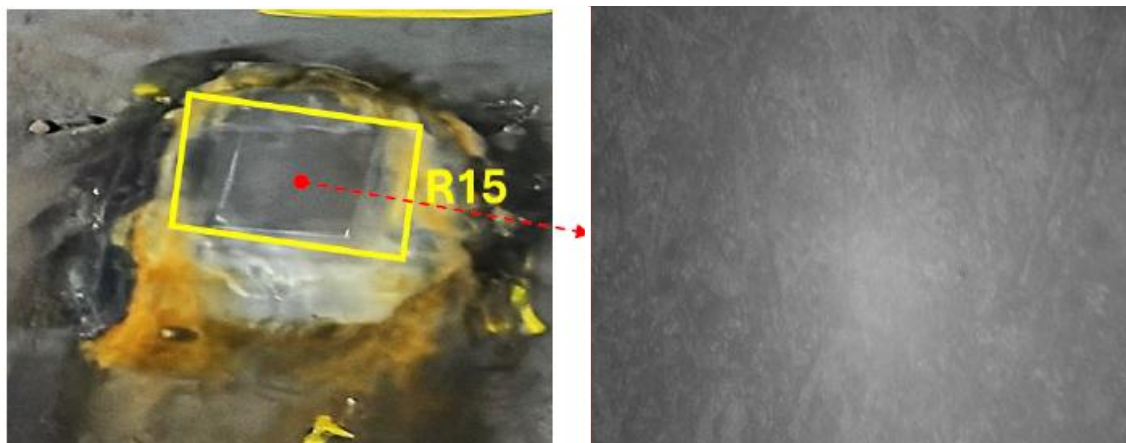
Desta forma, foi avaliado a microestrutural em cinco pontos distintos do tubulão de vapor: dois no tampo, dois no metal de base do costado e um na área recuperada próxima aos orifícios da parede lateral esquerda do bank. O ensaio, feito por réplica metalográfica, teve como objetivo verificar possíveis alterações devido ao longo tempo de operação do tubulão e na região do reparo. Considerando a temperatura de serviço do tubulão (300 °C), não se espera danos por fluência, o que foi confirmado pelas microestruturas observadas e apresentadas na Fig.18, Fig.19 e Fig.20. As amostras do metal de base apresentaram matriz predominantemente ferrítica com perlita, enquanto o metal depositado revelou matriz ferrítica com presença de carbonetos, compatível com o processo de soldagem aplicado.

Figura 18 – Réplica metalográfica no material de base, geratriz inferior esquerda.

Figura 19 – Réplica metalográfica feita na geratriz inferior a 1500mm da boca de visita.

Figura 20 – Replica **metalográfica** realizada na região do reparo.
