### **PATOLOGIAS EM REVESTIMENTOS CERÂMICOS DE FACHADAS DE EDIFÍCIOS**

Monografia apresentada ao Curso de Especialização em Construção Civil  
da Escola de Engenharia UFMG

A edificação foi construída em Junho/93, onde possui 12 pavimentos acima do nível da rua, trata-se de um edifício comercial. Seu revestimento era de ladrilho 10 x 10.

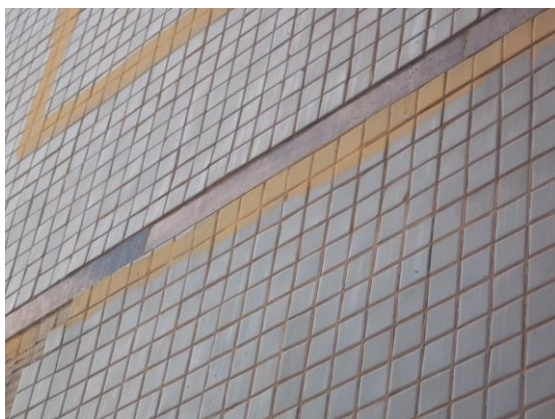
*Foto 01 – Destacamento cerâmica  
Fonte: Autora*

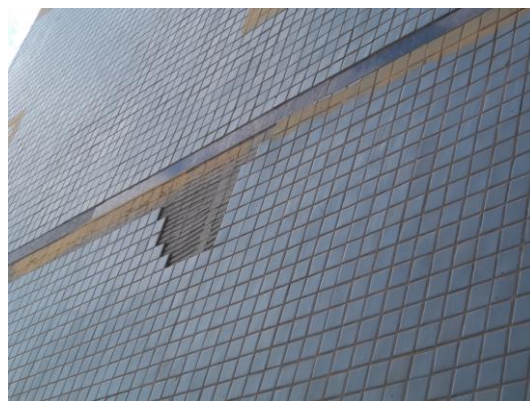
*Foto 02 – Destacamento cerâmica  
Fonte: Autora*

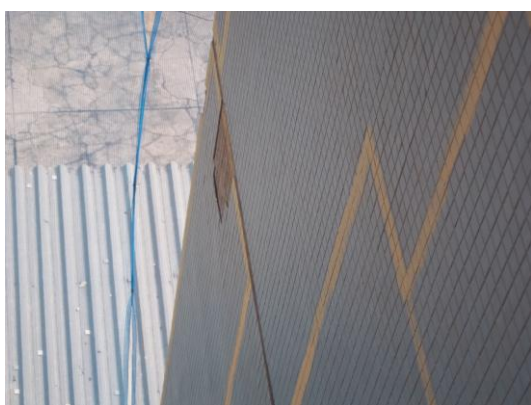
*Foto 03 – Destacamento cerâmica  
Fonte: Autora*

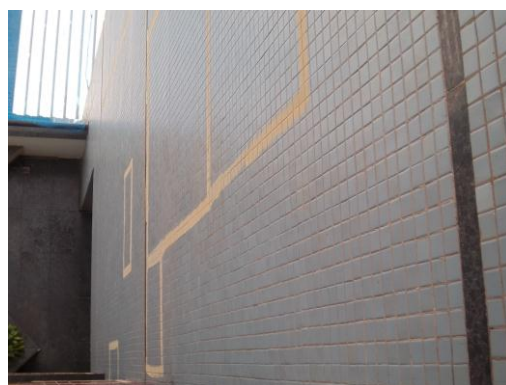
*Foto 04 – Destacamento cerâmica  
Fonte: Autora*

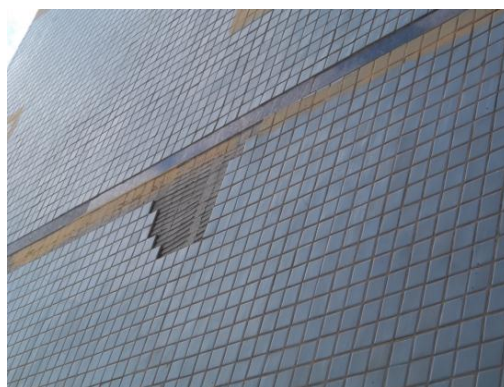
Todo revestimento cerâmico do edifício apresentou problemas de destacamento. Não houve durante grande período manutenção, erro grave.

Percebe-se que há indícios de deficiência na mão de obra de aplicação, pois durante o assentamento não houve o devido arrasto e percussão da placa cerâmica, para que houvesse o esmagamento dos cordões de argamassa colante, o que confere uma aderência eficiente (foto 07).

*Foto 07 – Destacamento cerâmica*  
*Fonte: Autora*

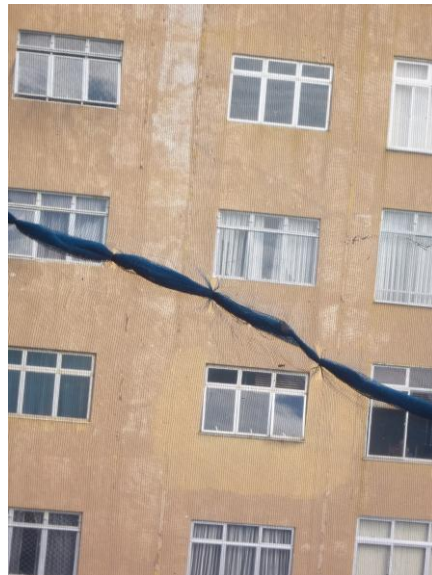
Segundo o engenheiro responsável pela obra, os problemas observados foram decorrentes da falta de manutenção do prédio. “Nota-se que o prédio é antigo, assim como nota-se que os prédios vizinhos não tem tido nenhum tipo de manutenção e tem apresentado os mesmos problemas”.

*Foto 08 – Prédio vizinho  
Fonte: Autora*

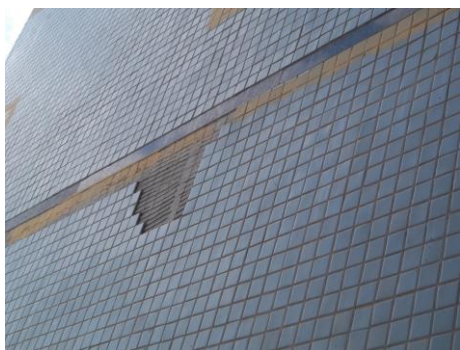
Analisando os locais que houveram deslocamentos (foto 09), podemos observar que os frisos permanecem na parede, não foram descolados juntamente com a cerâmica. Isso evidencia uma má execução na aplicação da cerâmica, não houve aderência da argamassa com a cerâmica, na hora da execução não foi observado o tempo da aplicação da argamassa e ou não foi aplicada força e nem movimentação eficiente para a aderência.

*Foto 09 – Frisos Parede  
Fonte: Autora*

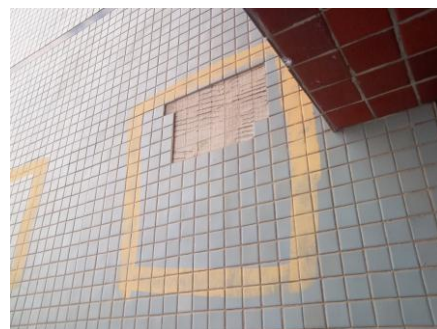
*Foto 10 – Frisos Parede  
Fonte: Autora*

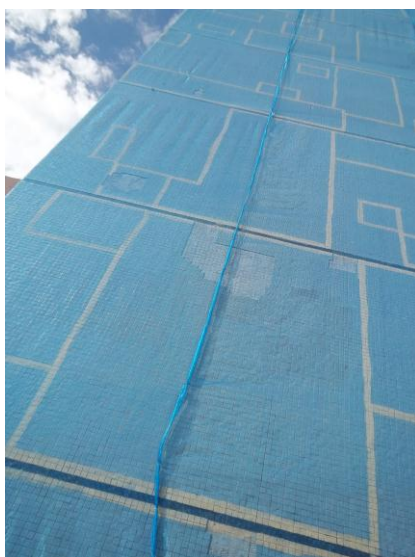
*Foto 11 – Frisos Parede  
Fonte: Autora*

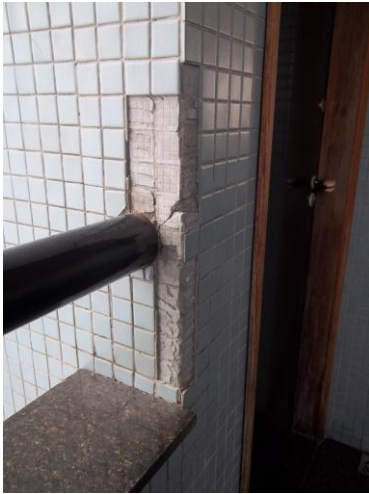
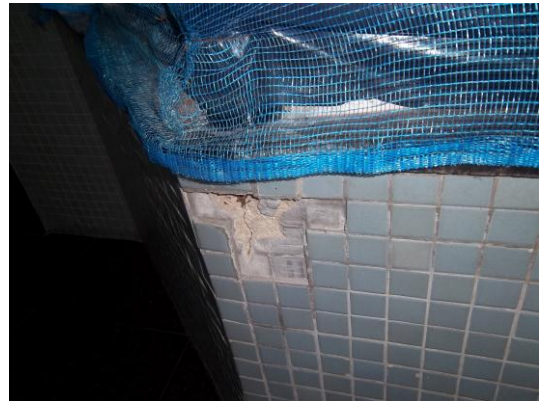
Em análise às fotos 12 e 13, nota-se má execução no emboço, podendo ser má qualidade da areia, traço mal feito (baixo teor de cimento), causando má aderência com a cerâmica, pois a argamassa foi deslocada juntamente com a cerâmica, deixando o emboço em evidência.

*Fotos 12, 13: Má execução do emboço  
Fonte: Autora*

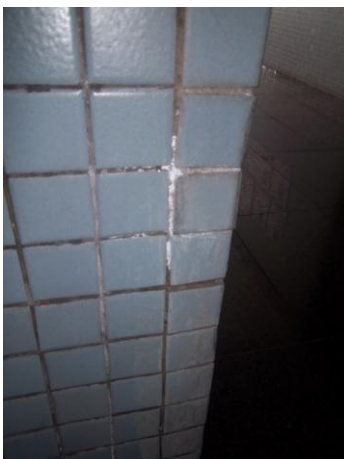
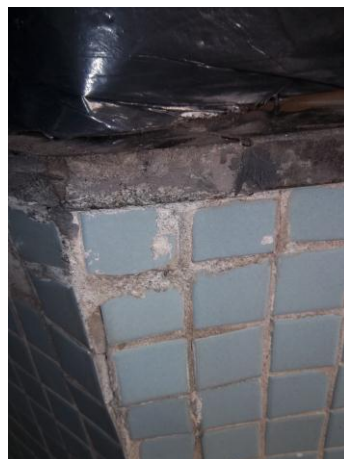
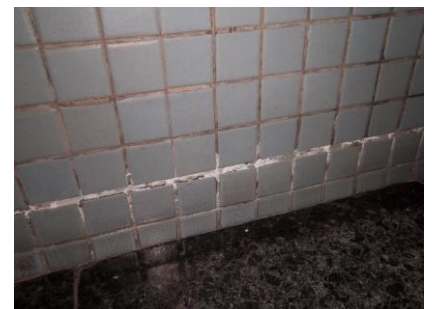
Nas fotos 14 e 15 nota-se que surgiu eflorescência fruto de infiltração de água transportando assim a cal do cimento. Uma má execução leva conseqüências drásticas patológicas.

As infiltrações de água são as causas mais freqüentes da deterioração das placas causando manchas e deslocamentos. Alguns pontos do revestimento cerâmico apresentou problemas eflorescências (foto 15 e 16)

*Fotos 14, 15 e 16: Eflorescência, estufamento  
Fonte: Autora*

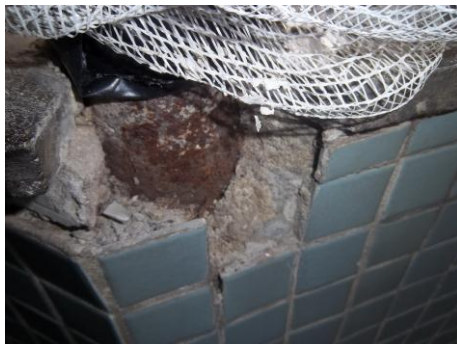
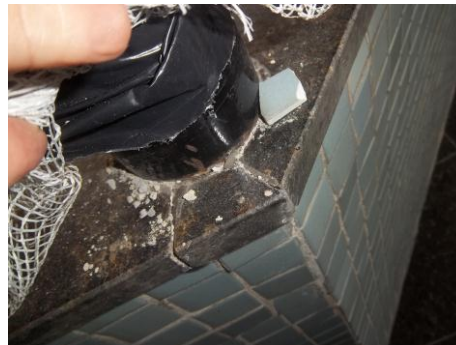
*Fotos 17, 18: dilatação térmica*  
*Fonte: Autora*

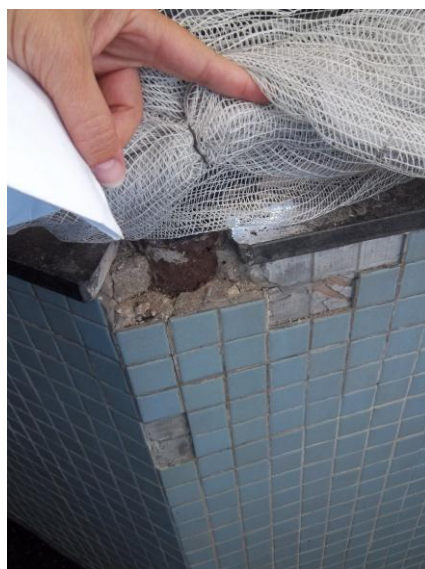
*Fotos 17, 18 e 19: dilatação térmica*  
*Fonte: Autora*

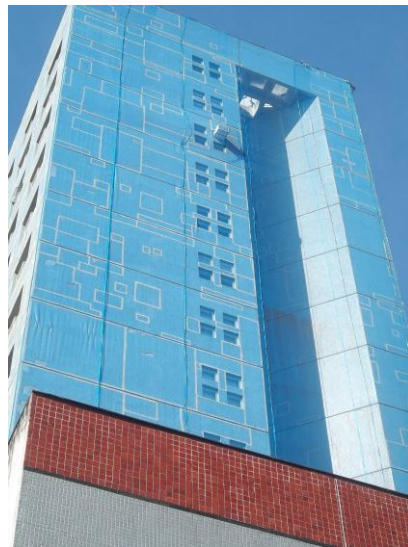
*Fotos 20: Tela de proteção  
Fonte: Autora*

O prédio foi todo protegido com telas (foto 20). Toda a cerâmica está sendo retirada pois não são poucos os pontos com patologias. (fotos 21 e 22), sendo que foi tomada a decisão que a edificação eliminará as pastilhas cerâmicas onde será adotada pintura texturizada.

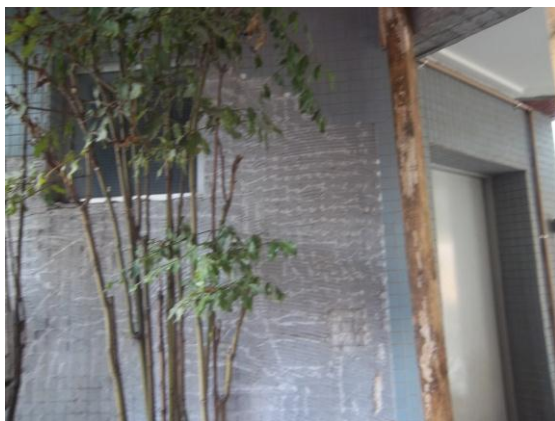
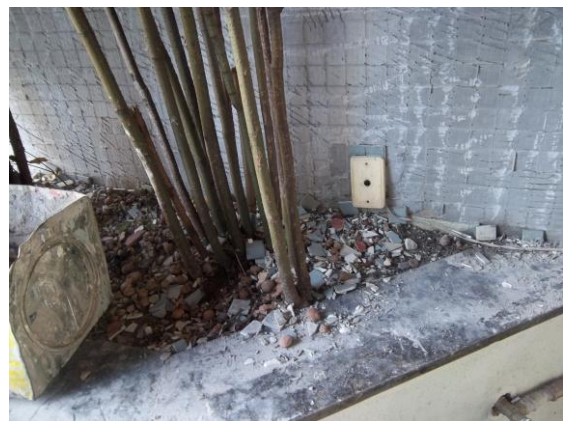
*Fotos 21 e 22: Retirada da cerâmica  
Fonte: Autora*

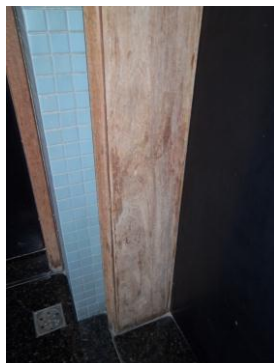
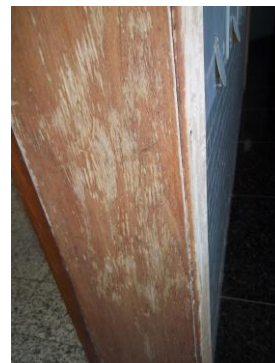
*Foto 30 e 31 – Marco porta exposto à água*  
*Fonte: Autora*

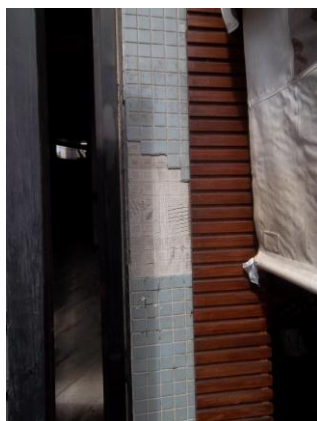
*Foto 32– Desplacamento  
Fonte: Autora*
