# AVALIAÇÃO EXPERIMENTAL DO DESEMPENHO DA DEGRADAÇÃO DE MÓDULOS FOTOVOLTAICOS DE Si CRISTALINO APÓS 15 ANOS DE EXPOSIÇÃO EM CAMPO

**Resumo.** Este artigo apresenta os resultados da investigação de perdas de desempenho de módulos fotovoltaicos de silício cristalino no Brasil e a identificação de problemas de durabilidade. Os módulos fotovoltaicos foram localizados nas regiões norte e leste do estado de Minas Gerais, sendo que o módulo mais antigo com 20 anos em operação. Essas áreas são consideradas zonas climáticas subtropicais, com invernos secos e verões chuvosos. As técnicas utilizadas foram: (1) procedimentos de inspeção visual para identificar os principais modos de degradação do módulo fotovoltaico, (2) caracterização da curva I-V por simulador solar para as características elétricas, (3) imagem IR para identificação de pontos quentes e (4) Espectroscopia na Região do Infravermelho por Reflectância Total Atenuada (FTIR-ATR) para a análise da degradação do encapsulante. A descoloração e delaminação gradual do encapsulante são atribuídas à alta incidência de radiação ultravioleta e altas temperaturas. Mecanismos extensivos de degradação de encapsulantes foram analisados e iden

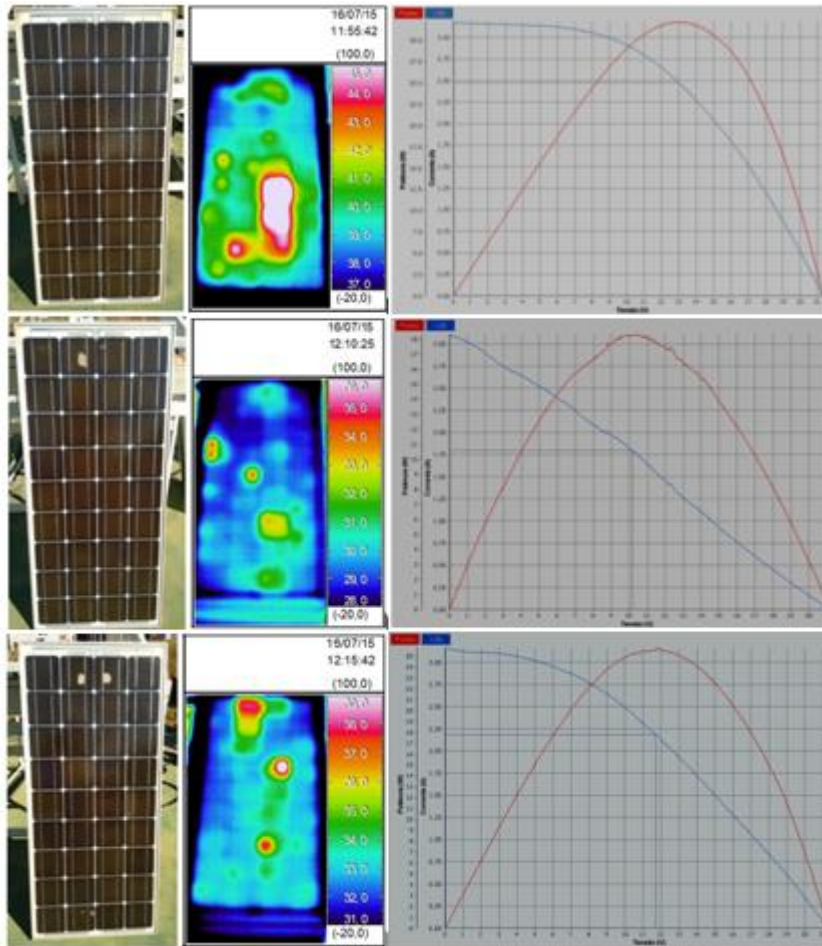
A partir da inspeção visual das amostras selecionadas entre diversos módulos fotovoltaicos, os principais modos de degradação identificados foram as alterações graduais na cor do encapsulante (*browning e yellowing*) e a delaminação do mesmo, seguida da corrosão das interconexões, conforme Tab. 1 e Fig. 1.

A Fig. 1 apresenta a fotografia, imageamento termográfico e respectivas curvas I-V e P-V dos módulos fotovoltaicos 1, 2 e 3 do Fabricante 1, mostrando o impacto da degradação acentuada do encapsulante nas características elétricas dos módulos fotovoltaicos e presença de pontos quentes (hot spots), principalmente no módulo 2, com redução acentuada da potencia produzida e aumento da resistência série.

Fig. 1 – Fotografia, imageamento termográfico e respectivas curvas I-V e P-V dos módulos fotovoltaicos 1, 2 e 3 do Fabricante 1

A degradação do encapsulante dos módulos e interconexões, e presença de pontos quentes (hot spots) podem ter sido causada pelas altas temperaturas operacionais dos locais de instalação, associadas a alta incidência de radiação ultravioleta (UV) nas regiões norte leste do estado de Minas Gerais, que podem provocar reações de quebra de cadeia polimérica do encapsulante de EVA, conduzindo à formação dos cromóforos, que podem aumentar drasticamente a absorção na escala espectral na faixa do ultravioleta ou do visível ou em ambos, causando o aumento da fotodegradação.

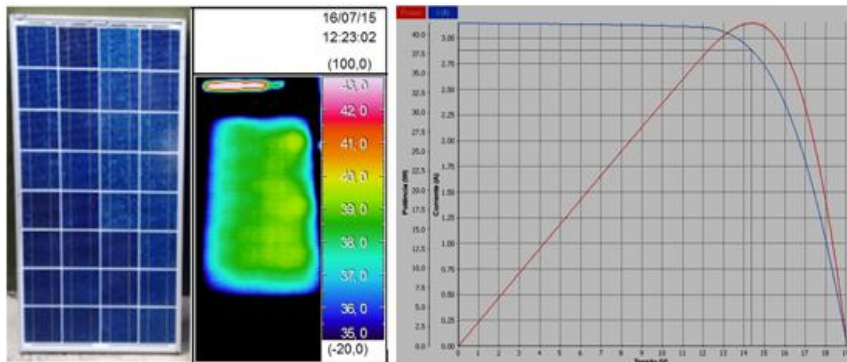
O módulo (4) do Fabricante 2, de tecnologia e características semelhantes às dos demais módulos 1, 2 e 3 do Fabricante 1, que também esteve em campo por mais de 15 anos, fabricado anteriormente ao ano 2000, instalado na mesma região e ao mesmo tempo, também foi analisado. Foi observado que o mesmo não apresenta nenhum tipo de degradação visível a olho nu, e preservação das suas propriedades elétricas.

Fig. 2 – Fotografia, imageamento termográfico e as respectivas curvas I-V e P-V do módulo fotovoltaico 4 Fabricante 2

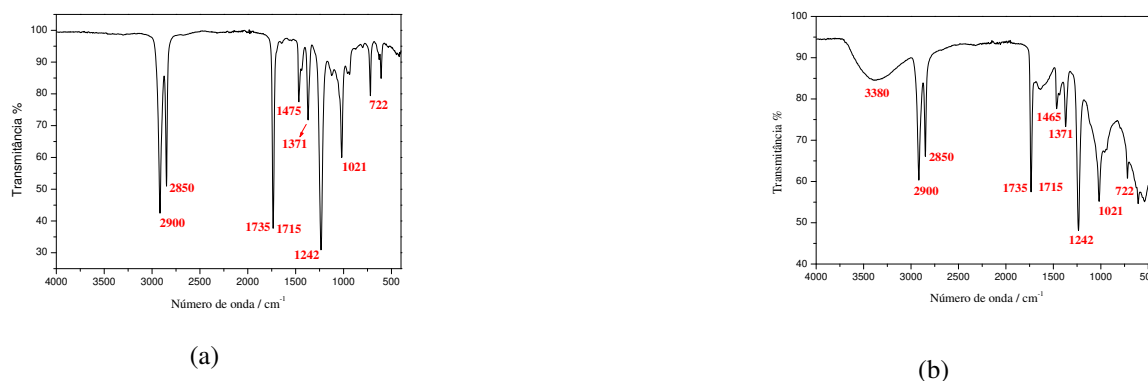
No espectro (b) observa-se bandas fortes entre  $3600$  a  $3200\text{ cm}^{-1}$ , região de estiramento axial, nesta região indicam a presença do grupo  $\text{-OH}$  presente em ácidos carboxílicos, logo é um indicativo da presença do ácido acético. Entre as bandas  $3300$  a  $2500\text{ cm}^{-1}$ , região de estiramento axial, bandas fortes nesta região é característica de hidroxila presente em ácidos carboxílicos. Já as bandas fracas na região de  $3300$  a  $2500\text{ cm}^{-1}$  podem indicar o estiramento axial da ligação  $\text{-CH}$  do grupo formila de aldeídos. As bandas fortes em torno de  $2900\text{ cm}^{-1}$ , presente em todos os espectros, são decorrentes da presença do estiramento  $\text{C-H}$ .

O ácido acético e aldeído são os dois produtos principais que podem provocar o amarelamento do encapsulante, tendendo a tons amarelo-escuros e amarronzados (Carvalho, 2011). O módulo fotovoltaico 2 do Fabricante 1 apresentou banda característica de hidroxila do grupo carboxílico, evidenciando a presença do ácido acético, o que justifica a ocorrência do amarelamento. A banda em  $1715\text{ cm}^{-1}$  é característica do modo vibracional de estiramento do  $\text{C=O}$ , derivada da rápida reação de criação de estruturas cetônicas, tais como cetona e aldeído, proveniente da reação de Norrish III.

Fig. 3– Espectros FTIR-ATR do encapsulante Copolímero de EVA: (a) Puro; (b) Fabricante 1.
