PROCESSO DE RESTAURAÇÃO  
DE UMA PINTURA  
DE CAVALETE

Monografia apresentada ao Programa de Pós-graduação em Artes da Escola de Belas Artes da Universidade Federal de Minas Gerais, como requisito parcial à obtenção do título de Especialista em Conservação e Restauração de Bens Culturais Móveis.

A pintura sobre tela em questão intitula-se “Virgem Maria” e pertence ao acervo do Museu Arquidiocesano de Mariana<sup>1</sup>, possuindo o registro número MAM-0618.

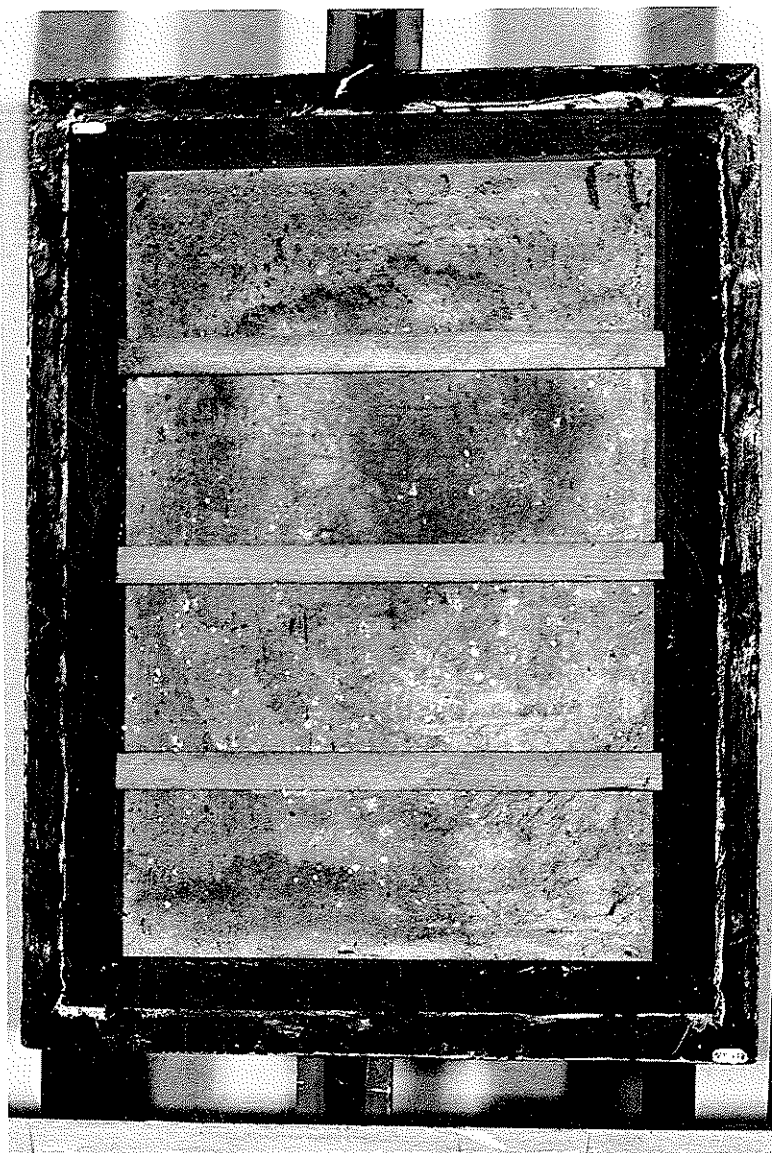
O chassi possui formato retangular, com quatro montantes e três travessões centrais, tendo 54,4 cm de largura e 39,3 cm de largura. Os travessões possuem 2,5 cm de largura e estão respectivamente separados entre si, de cima para baixo, por 10,1 cm, 10,1 cm, 10,2 cm e 10,2 cm. Não há presença de chanfros ou cunhas. Os montantes e os travessões são de madeira de cores diferentes, o que sugere ter havido uma intervenção (FIG. 3).

FIGURA 3 – Montantes e travessões em madeiras de cores diferentes.

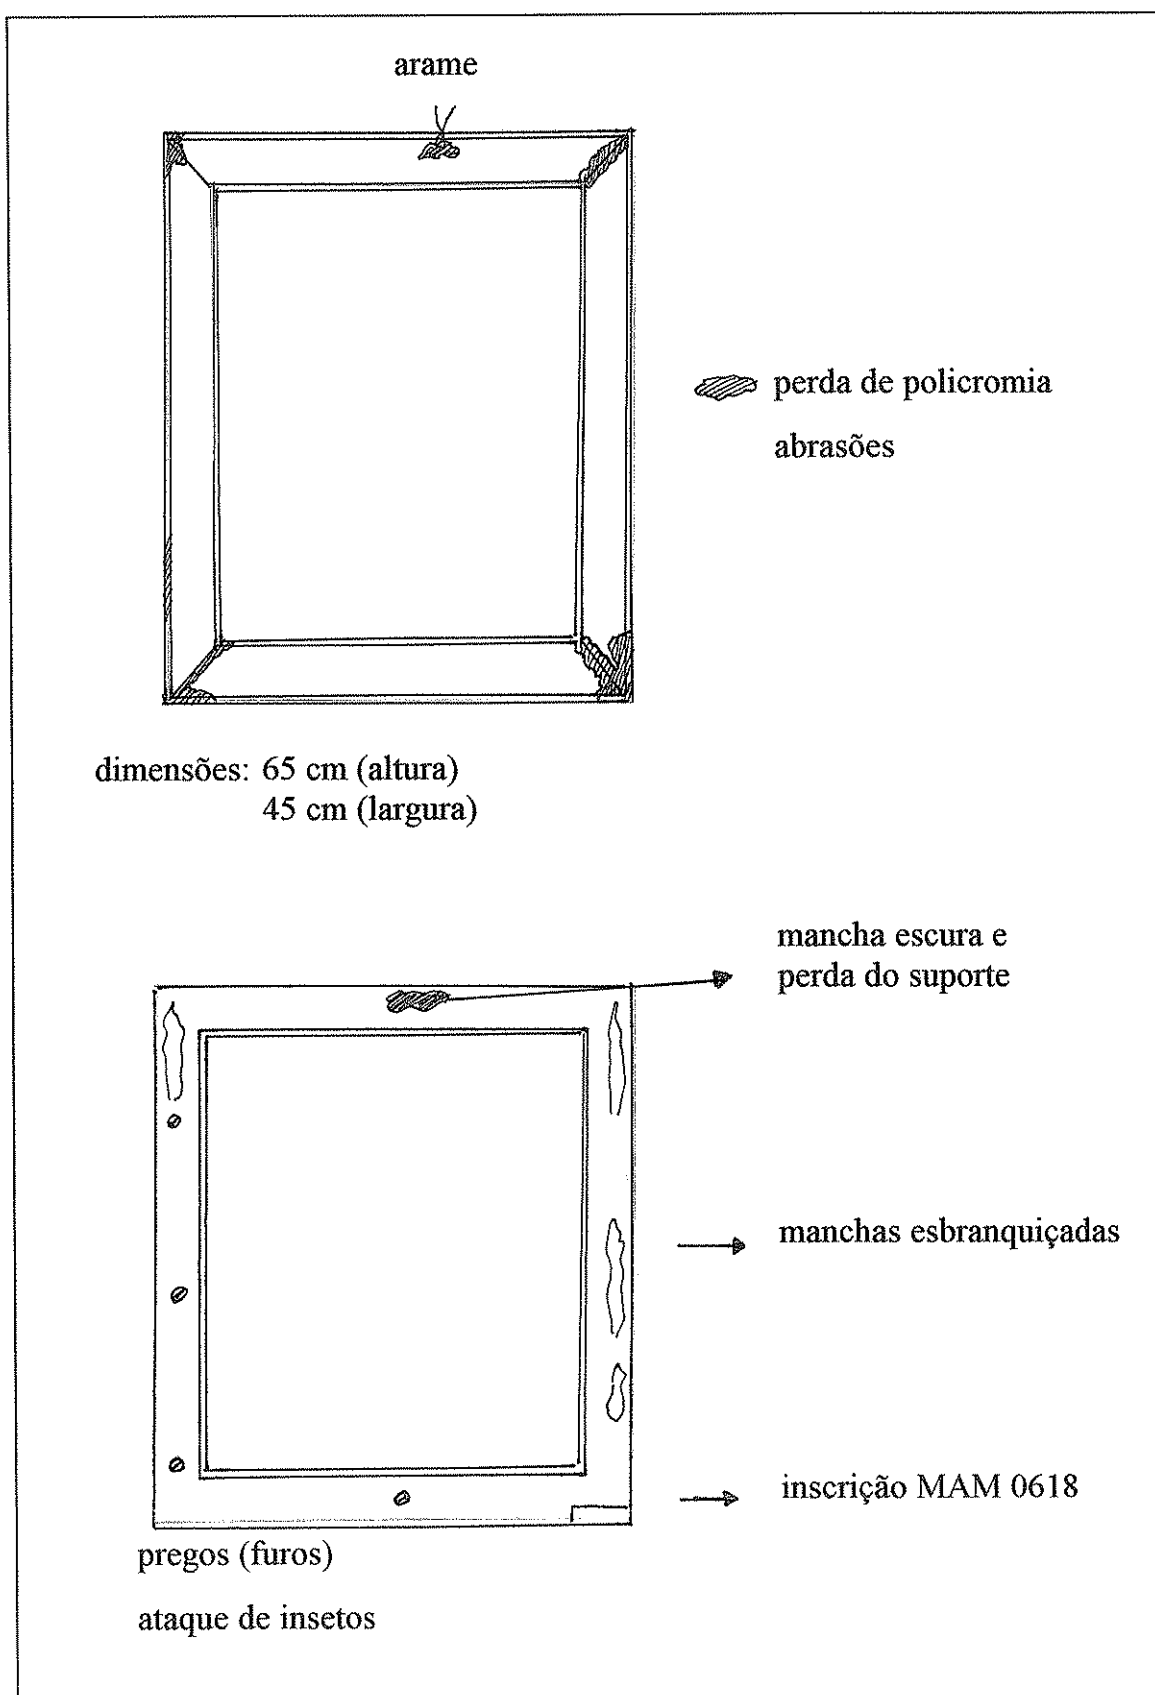
Em relação a seu estado de conservação (FIG. 13), encontrava-se empenada, com perda de policromia principalmente nas junções dos montantes, onde é possível observar a madeira. Possuía um orifício em seu montante superior, pelo qual passava um arame retorcido, provavelmente utilizado para dependurar o quadro na parede. No lado superior esquerdo, a perda do suporte e da policromia havia sido complementada com cera. Encontramos também abrasões generalizadas.

FIGURA 13 – Estado de conservação da moldura.

No verso da moldura, observamos, na parte superior da lateral esquerda, furos característicos de ataque de insetos xilófagos e, no orifício do montante superior, uma mancha escurecida, provavelmente causada pela oxidação dos pregos e do arame. Na extremidade direita do montante inferior, aparece uma inscrição (MAM 0618), escrita em preto sobre tinta branca, referente à identificação da peça no Museu Arquidiocesano de Mariana.

Nas junções da moldura, entre um montante e outro, foi necessário fazer uma pequena complementação com cera e pigmento.

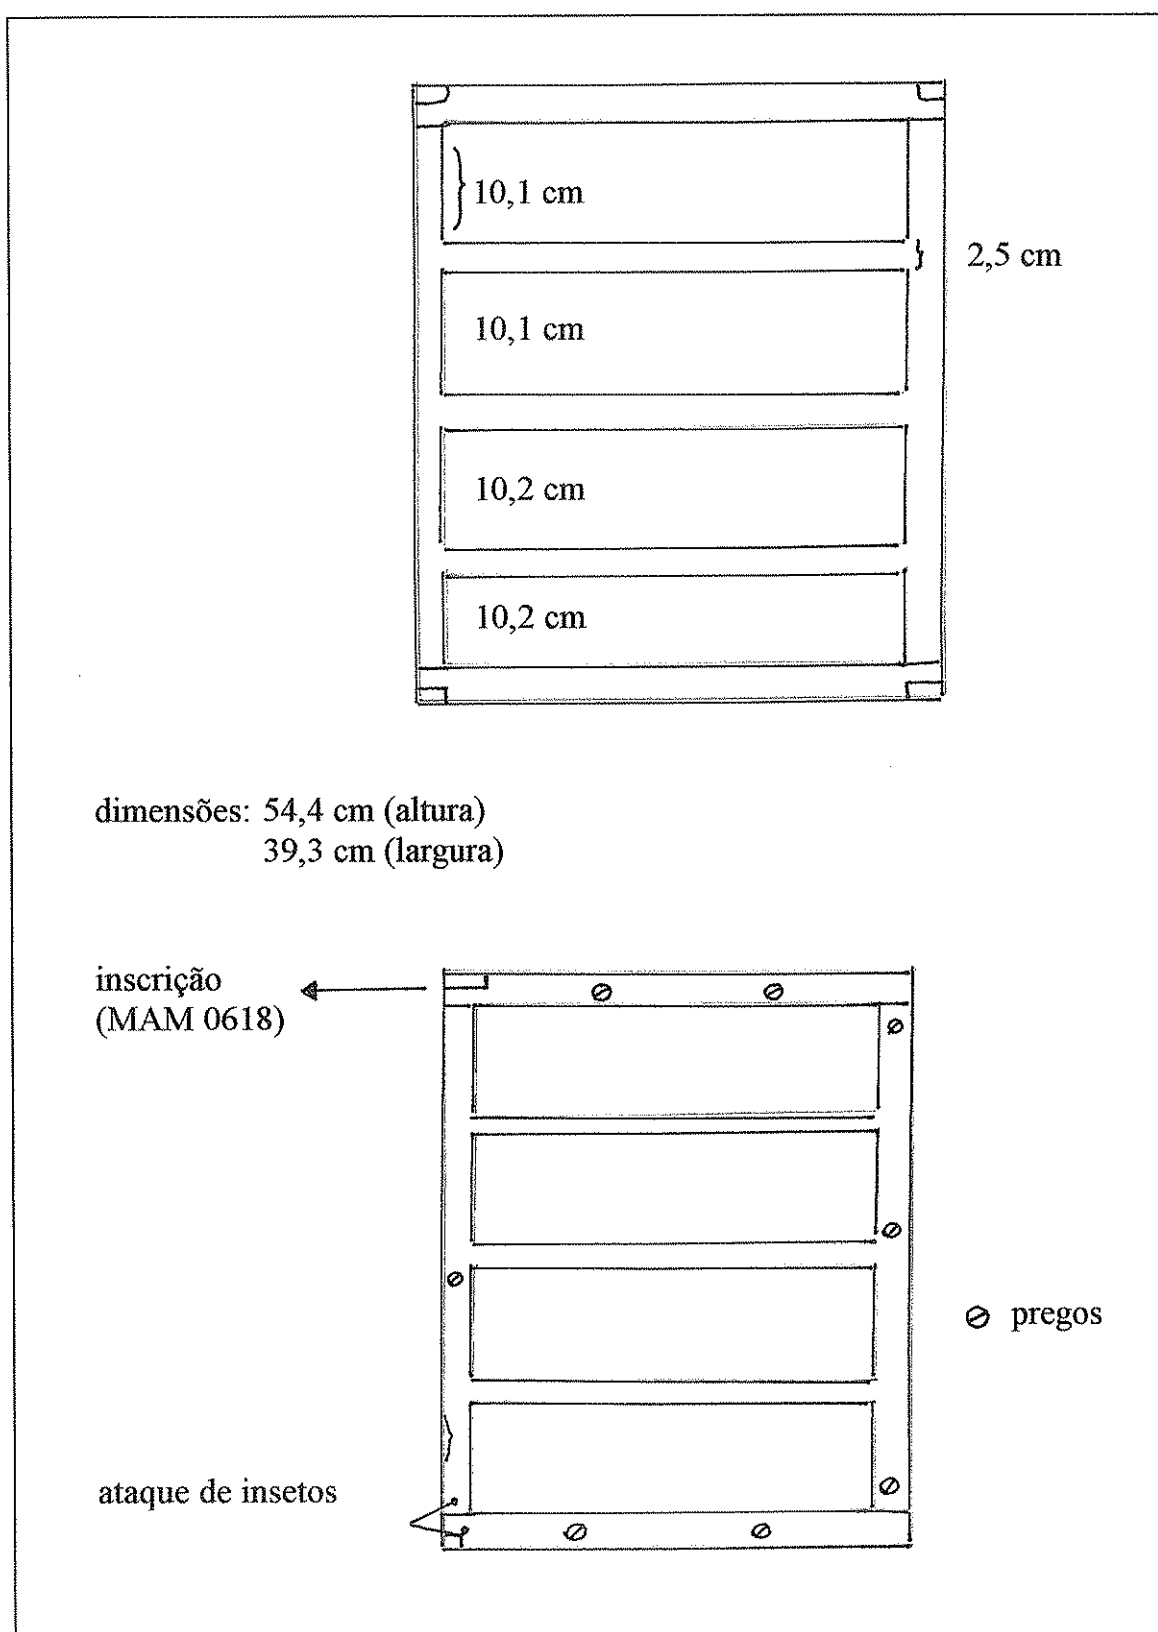
Embora se apresentasse em bom estado de conservação (FIG. 14), o chassi era inadequado, já que não possuía chanfros e cunhas. O suporte, com estiramento deficiente, manteve-se em contato com o chassi, provocando marcas profundas e vincos que chegaram ao nível da camada pictórica.

FIGURA 14 – Estado de conservação do chassi.

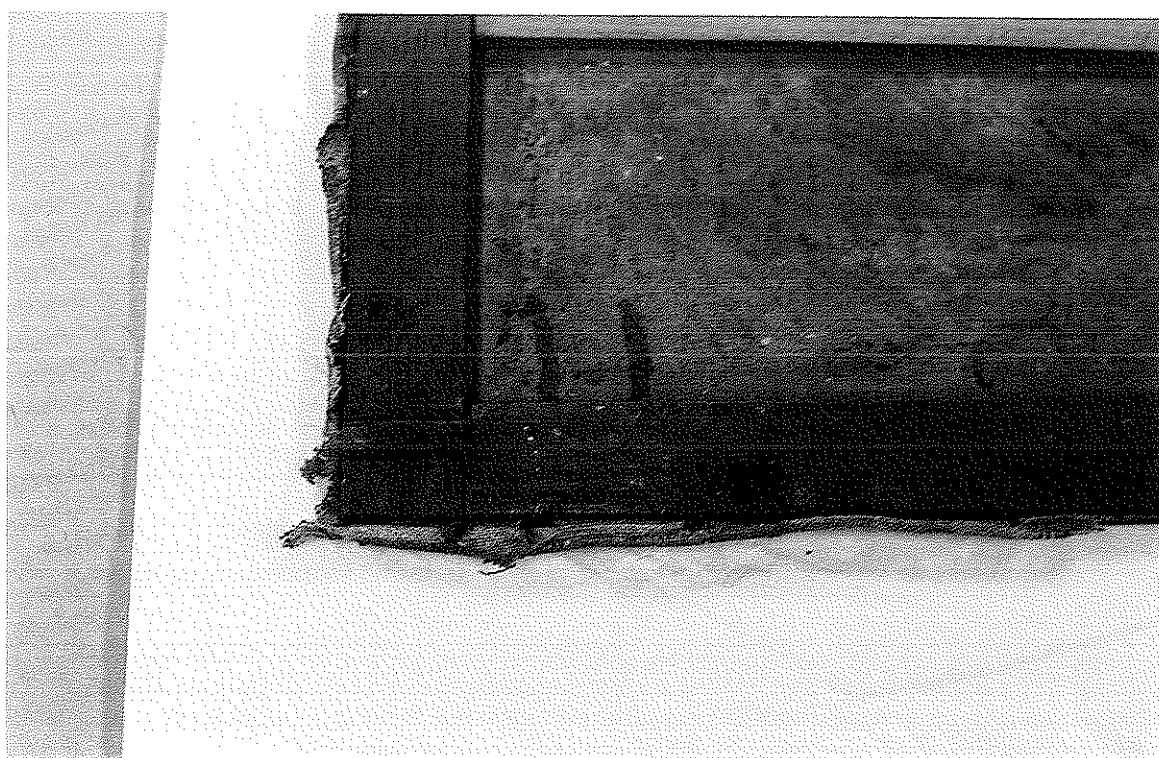
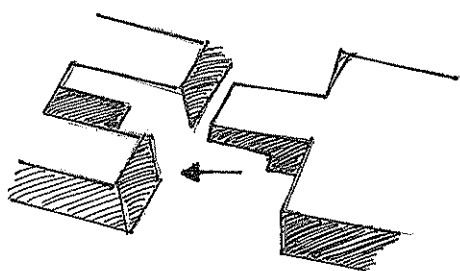
O encaixe dos montantes foi feito através de falsas lingüetas que, talhadas e aplicadas no reverso do chassi, se incrustavam numa caixa feita de meia madeira (DIAS-MARTOS, 1975:29). Foram utilizados pregos para a fixação desse encaixe, o que provavelmente impediu a movimentação da madeira. O montante inferior esquerdo foi atravessado por pregos que também perfuraram o suporte e a camada pictórica (FIG. 15). Algumas lingüetas estavam quebradas e fixadas com cola e prego.

FIGURA 15 – Encaixe dos montantes (detalhe).

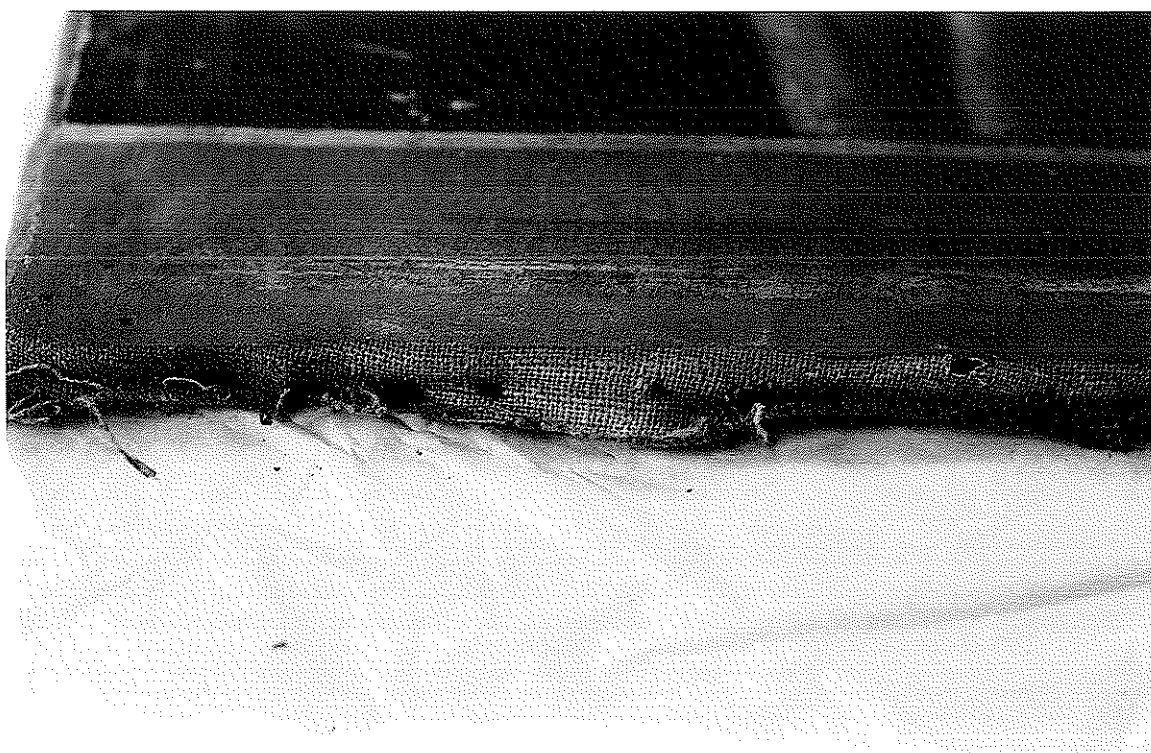
FIGURA 16 – Estado de conservação do suporte (detalhe das bordas).

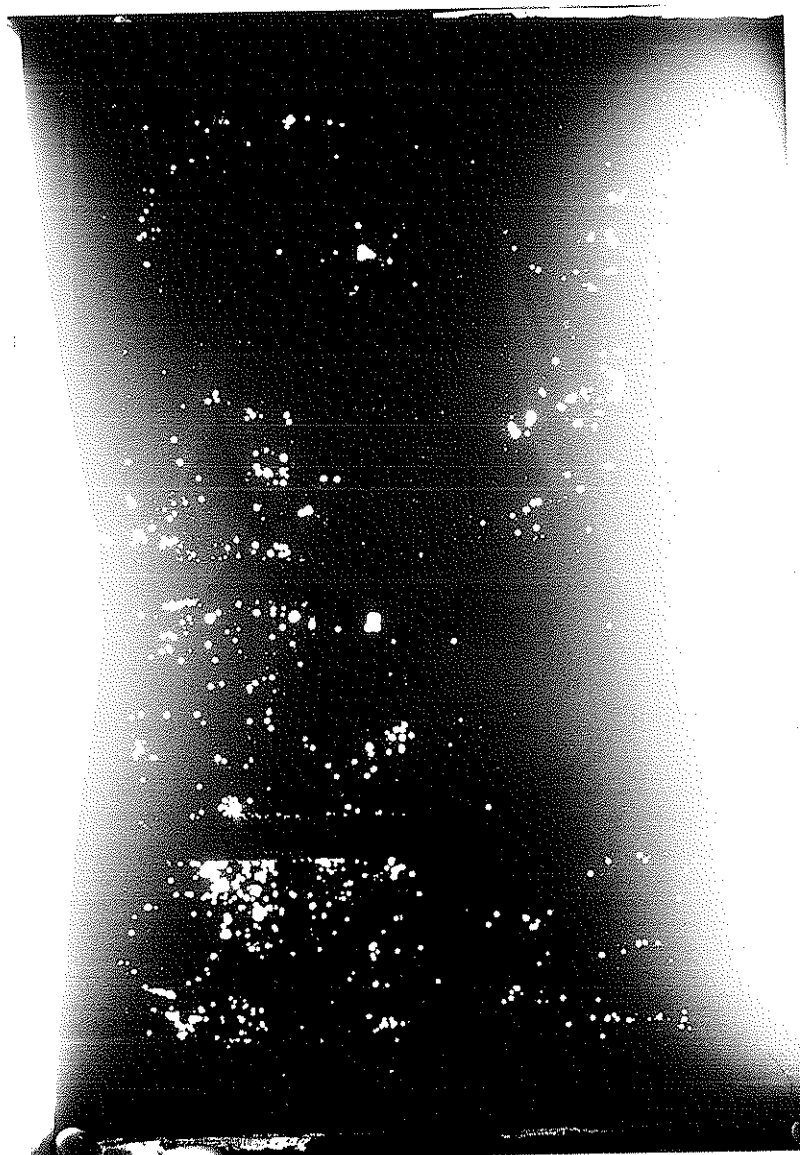
A base de preparação entre a trama provocou uma resistência mecânica em relação aos fios, ocasionando, conseqüentemente, desprendimentos da camada pictórica. Além disso, por se tratar de uma base muito fina e pelo fato de a trama ser aberta, surgiram marcas na pintura, com aparecimento de craquelês em toda a sua extensão, em rede quadriculada.

FIGURA 17 – Exame de luz reversa.

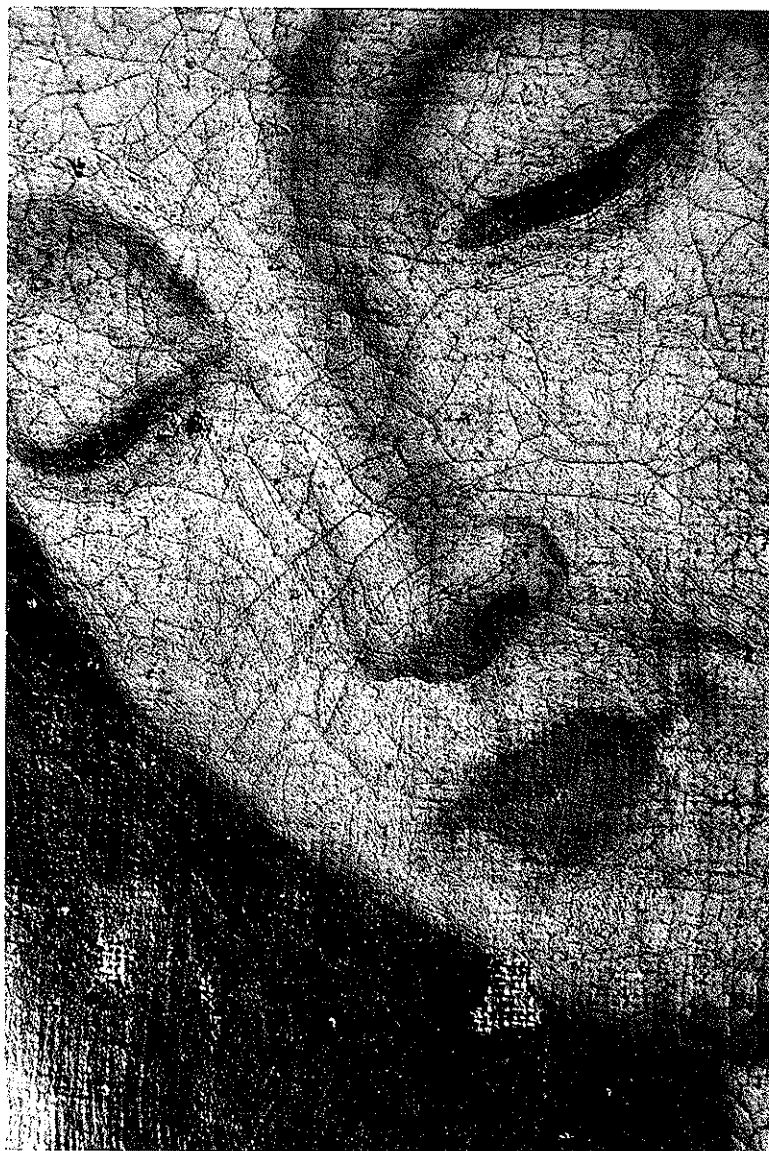
FIGURA 18 – Craquelês na face, em formato de rede com aberturas finas.

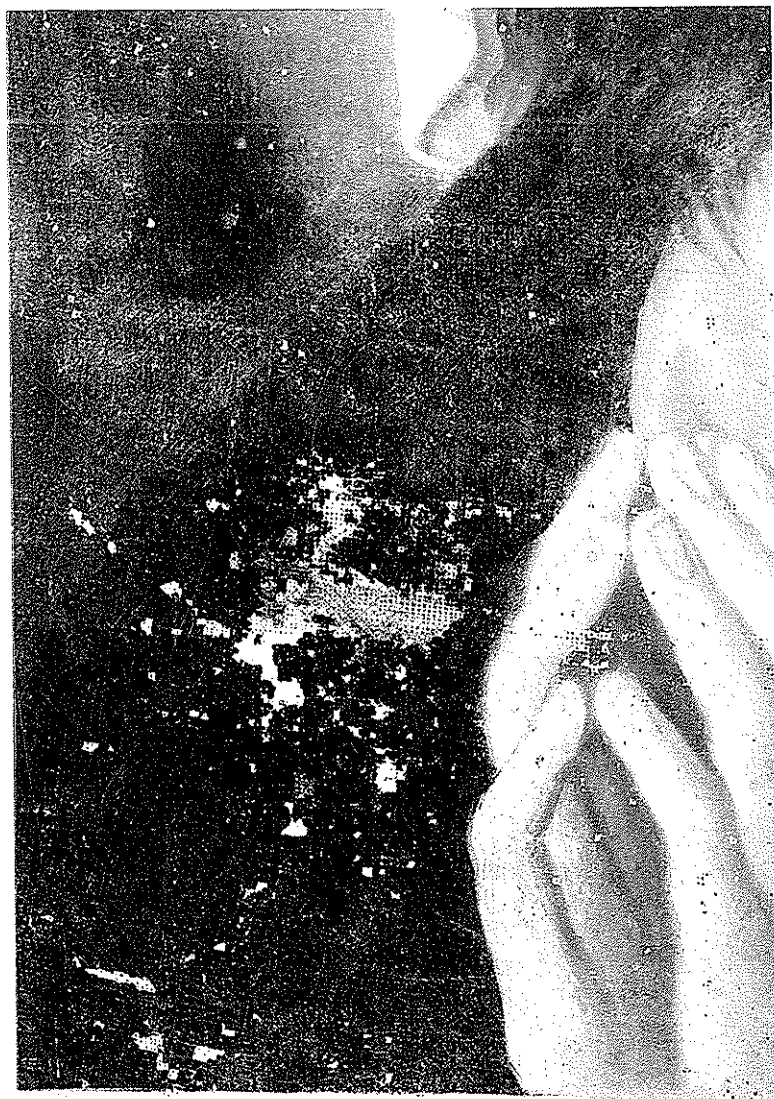
O verniz, bastante amarelecido, alterou em muito a leitura da obra, chegando a impedir a observação das pinceladas, empastes e cores da pintura. Manchas esbranquiçadas, visíveis em alguns pontos, principalmente nos cantos superiores esquerdo e direito, também interferiram na obra.

FIGURA 20 –Estado de conservação da camada pictórica.

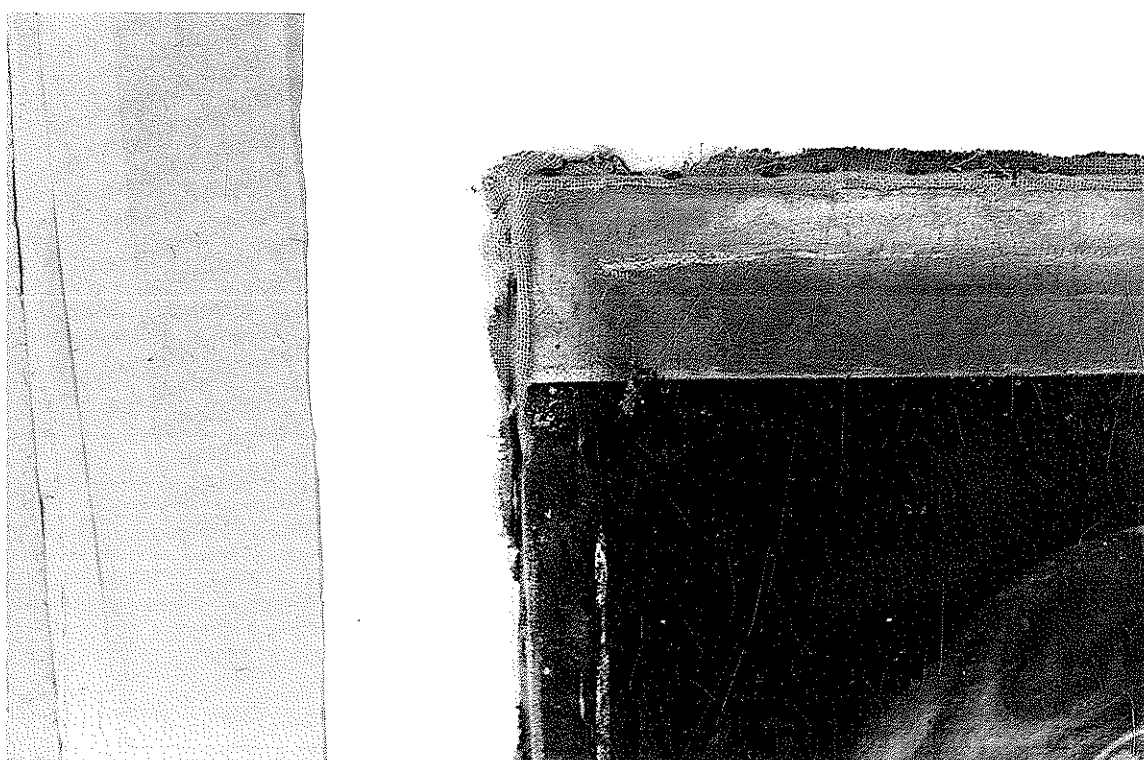
FIGURA 21 – Estado de conservação da camada pictórica.
