DETERIORAÇÃO – ESTÁTUAS DO MUSEU DA INCONFIDÊNCIA MINEIRA**V.1. – ESTADO DA ARTE**

V. 2 - DETERIORAÇÕES - ESTÁTUAS DO MUSEU DA INCONFIDÊNCIA

Neste item são apresentados os dados resultantes do mapeamento das deteriorações realizado nas quatro estátuas do Museu da Inconfidência Mineira, na cidade de Ouro Preto, visando complementar as pesquisas já realizadas em projetos anteriores sobre deterioração de monumentos, especialmente do Barroco Mineiro, para auxiliar profissionais nos trabalhos de conservação e restauro.

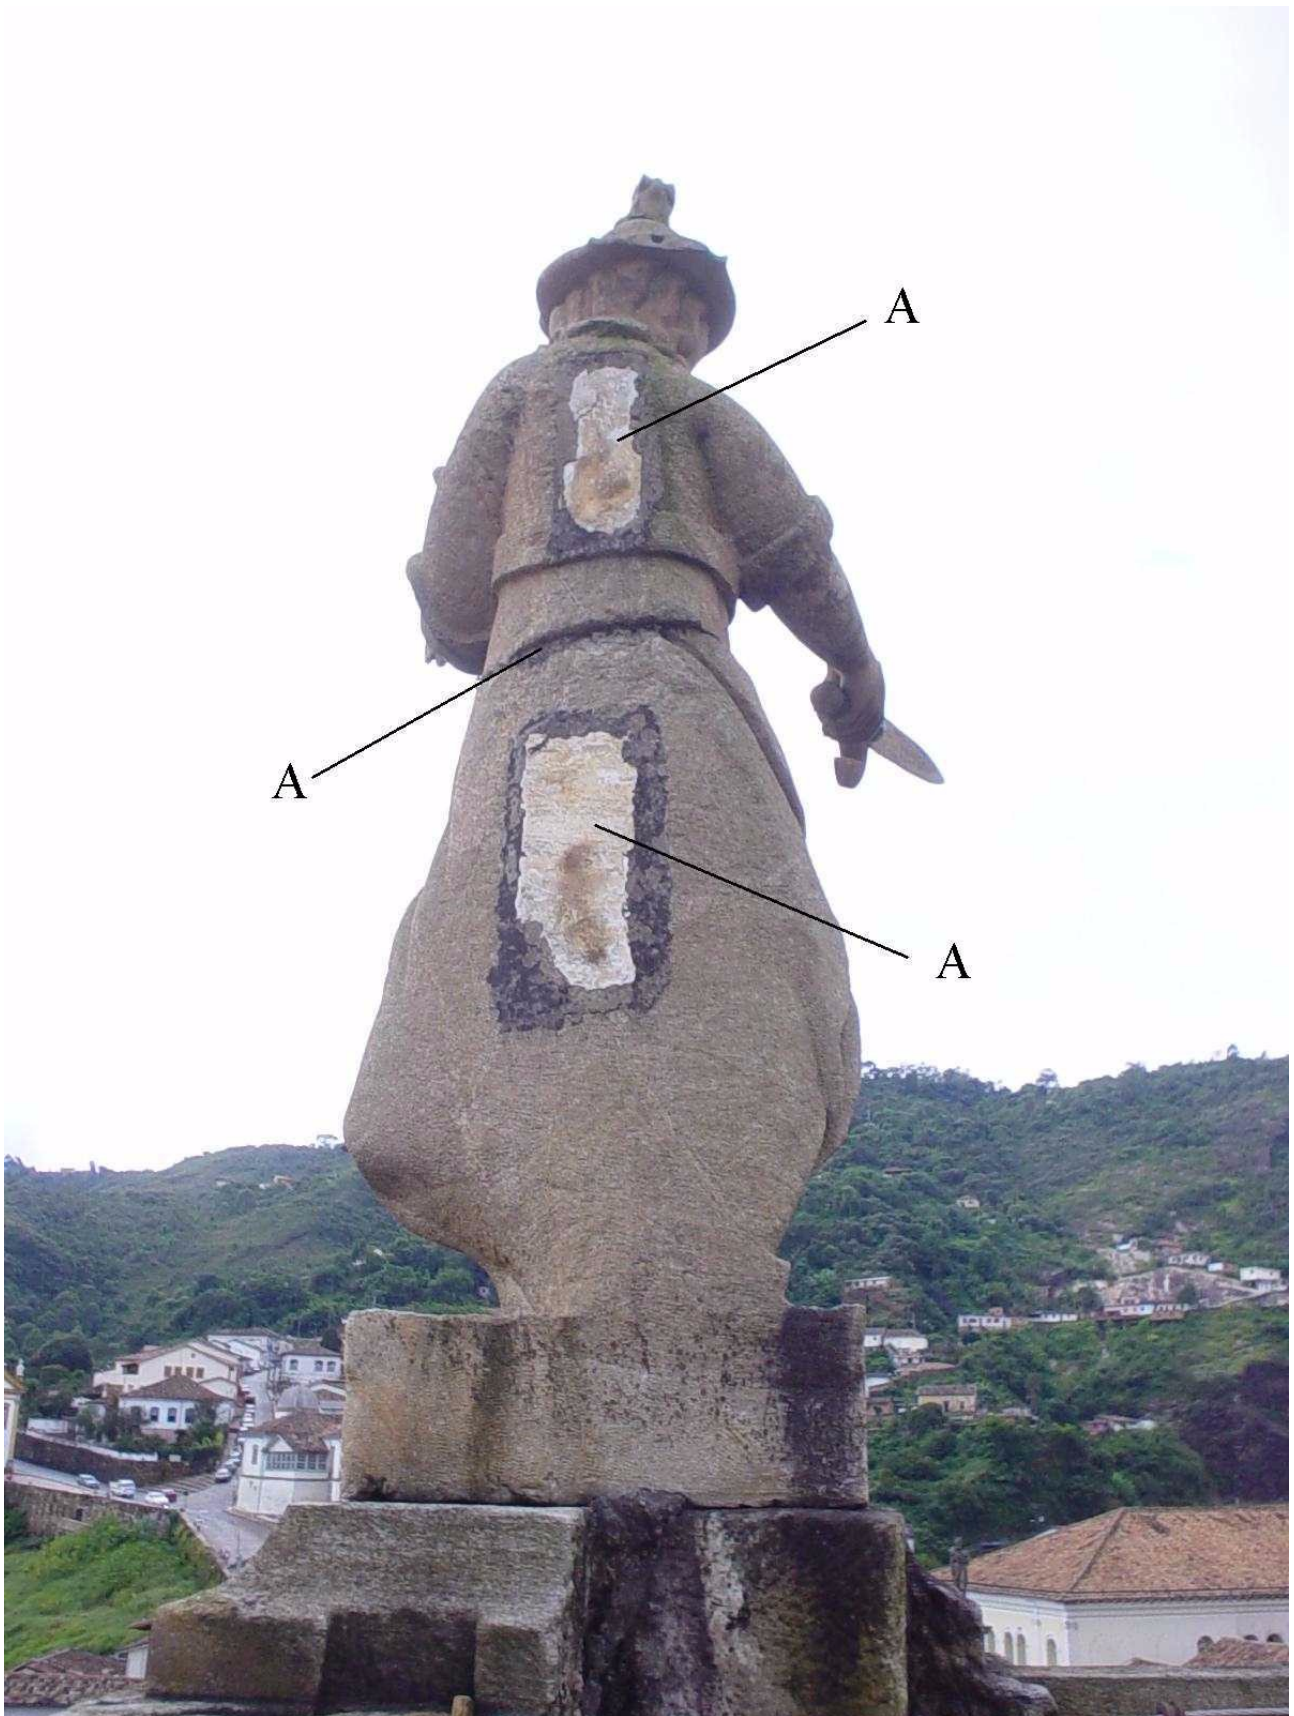
A pedra-sabão na qual a estátua foi esculpida já perdeu grande parte de sua cor originalmente cinza claro, e o seu aspecto untuoso ao tato devido ao acabamento apicoado da escultura. A base retangular onde se apóia a escultura é de quartzito Itacolomi, que também apresenta feições de alteração. O símbolo da balança é fixado às mãos com pinos de pedra.

O mapeamento da parte posterior da escultura (Figura V.2) mostra três formas de deterioração predominantes, isto é, colorações, complementações com argamassa e relevo. A forma *relevo*, que descreve a mudança morfológica da superfície rochosa devido ao intemperismo parcial ou seletivo de constituintes minerais se estende por toda escultura, porém essa forma pode se confundir com o estilo apicoado do acabamento da escultura. Esta estátua localizada na porção SE do museu recebe o impacto direto das chuvas na parte frontal, onde há detalhes côncavos e convexos. Nas partes côncavas há acúmulo de água que ficam retidos por algum tempo até que se evaporem completamente. Essas águas acumulam resíduos e poeiras gerando depósitos de sujeira e lodo, o que confere à rocha cor esverdeada, além de manter a umidade excessiva nessas porções côncavas. Na parte superior da base de quartzito onde se apóia a escultura, são notáveis os depósitos de sujeira com crosta escura e umidade. Um posterior escoamento dessas águas acumuladas e depósitos de sujeira residuais ocasionam as colorações esverdeadas (lodo) e escuras em toda a extensão da escultura, tanto na parte posterior quanto na parte frontal. Outras feições bem evidentes são as complementações com argamassa que fazem parte das ligações entre a parte superior e inferior, pondo em risco a estabilidade da escultura. Além dessas complementações, há os reparos na parte posterior feitos com quartzito xistoso para recompor as partes por onde essas estátuas foram esculpidas.

Outras feições de alterações tais como fissuras e fraturas também são facilmente observáveis e se distribuem de forma aleatória sobre a escultura.

Na base, de quartzito Itacolomi, sobre a qual está apoiada a escultura, se estendem as colorações e crostas escuras devido ao escoamento das águas superficiais. Além dessas, há descoloração, devido à perda de constituintes como óxidos e ou hidróxidos comum nessas rochas da região. Há também feições de desintegração granular e perda de fragmentos compactos nas bordas inferiores e laterais da base, onde o bloco se apóia na estrutura de quartzito do museu.

Figura V.2: Feições de alteração na estátua Justiça (A – complementação com argamassa)

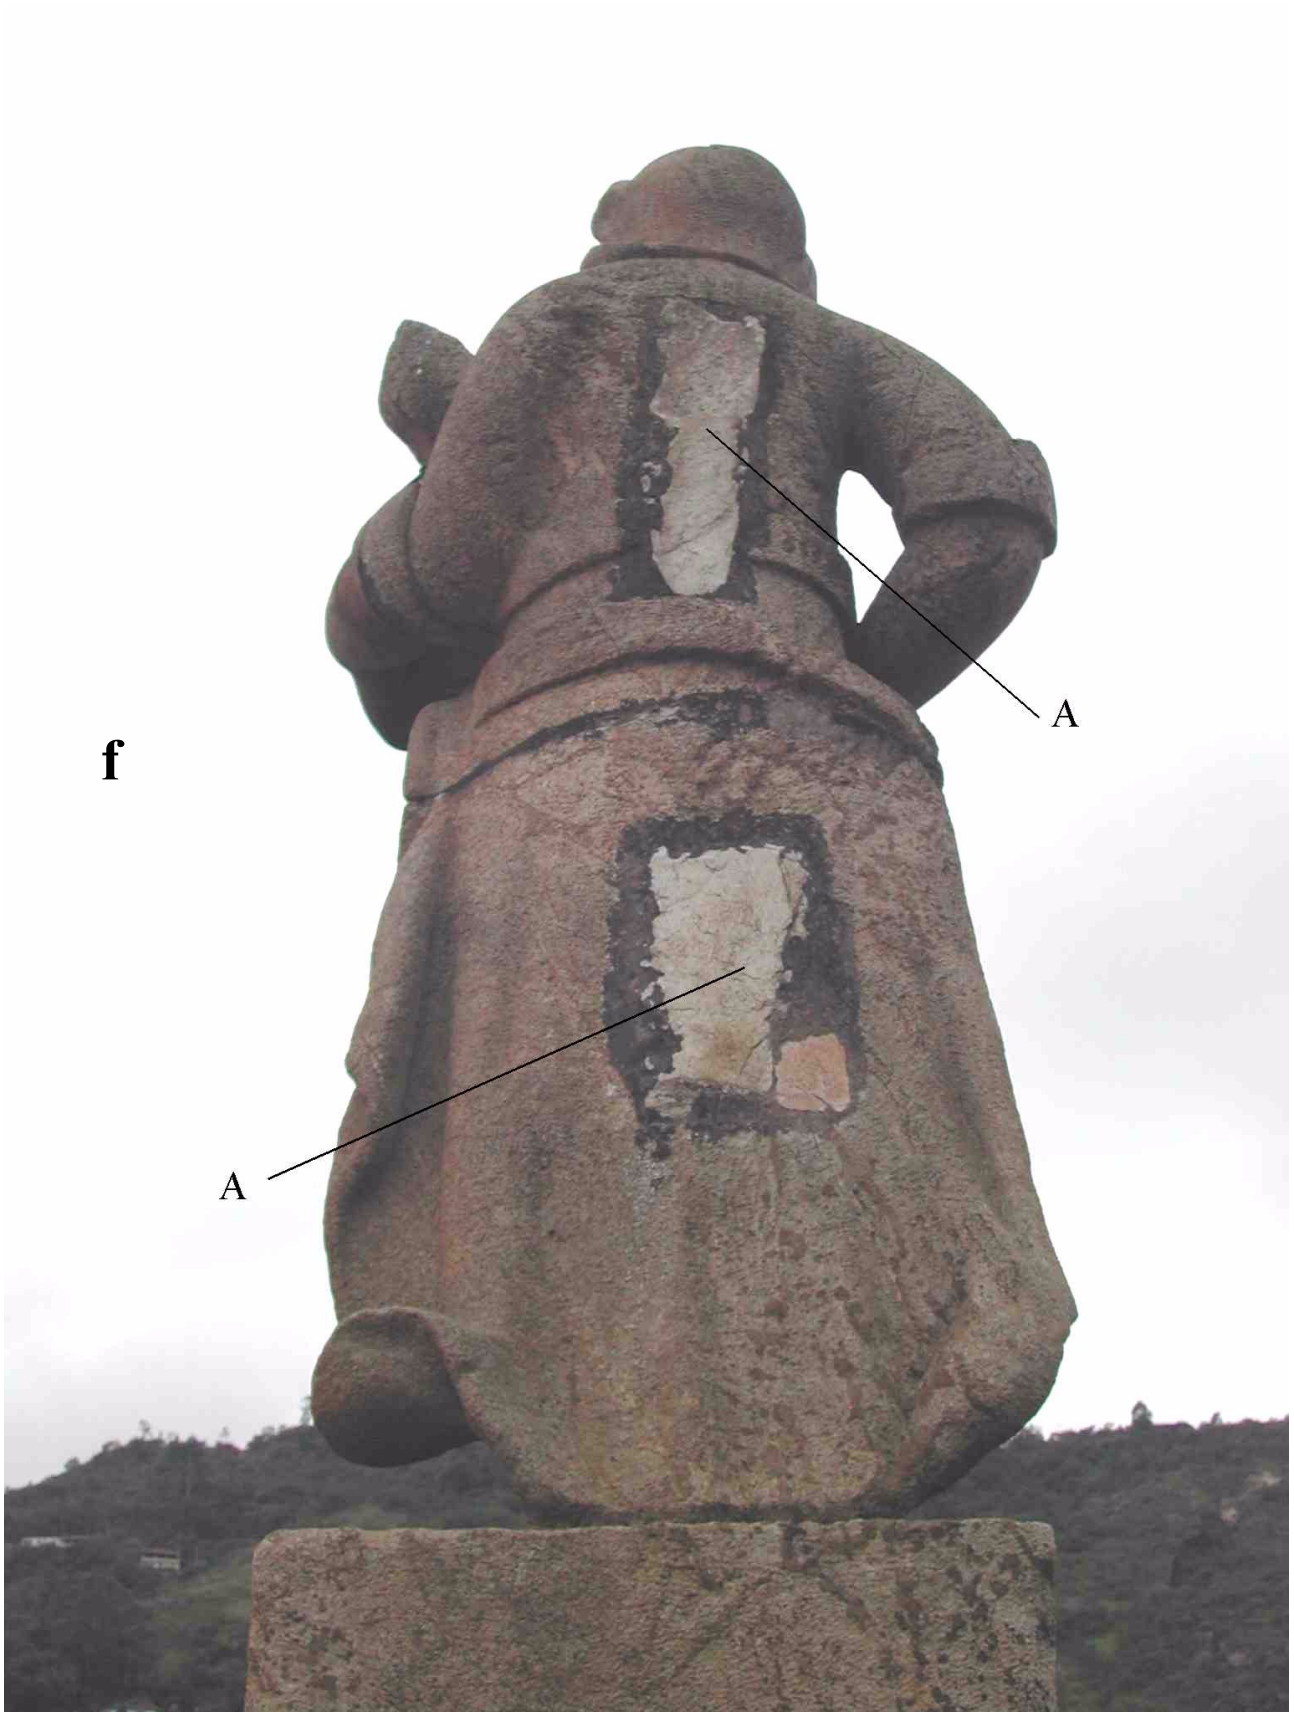
Nesta escultura que simboliza a Prudência é notável a forma relevo em intensidades moderadas na superfície rochosa, isto é, feições de alteração parcial de constituintes mineralógicos pondo em evidência os minerais mais resistentes, como os veios de anfibólios. Essas feições conferem à rocha uma superfície mais áspera e rugosa em relação às demais, mesmo sendo o acabamento apicoadado (Figura V.3).

A cor superficial avermelhada devida à deposição de material particulado na rocha contrasta com a cor cinza das complementações com argamassa. Essas complementações são freqüentes nas junções entre os dois blocos, inferior e superior, além dos reparos com argamassa na parte posterior.

Outras feições como fissuras na parte posterior do corpo, braços e outros detalhes integrantes da escultura (pombo) estão mais evidenciados.

Nos quartzitos da base, ocorrem as crostas escuras, colorações autóctones devido à presença de óxidos e ou hidróxidos, assim como os depósitos de sujeira. As partes com desintegração granular e perdas de elementos compactos ocorrem na borda inferior dos blocos.

Figura V.3: Feições de alteração na estátua Temperança (A- complementação com argamassa e relevo Rr, evidenciando veios e porfiroblastos de anfibólio).

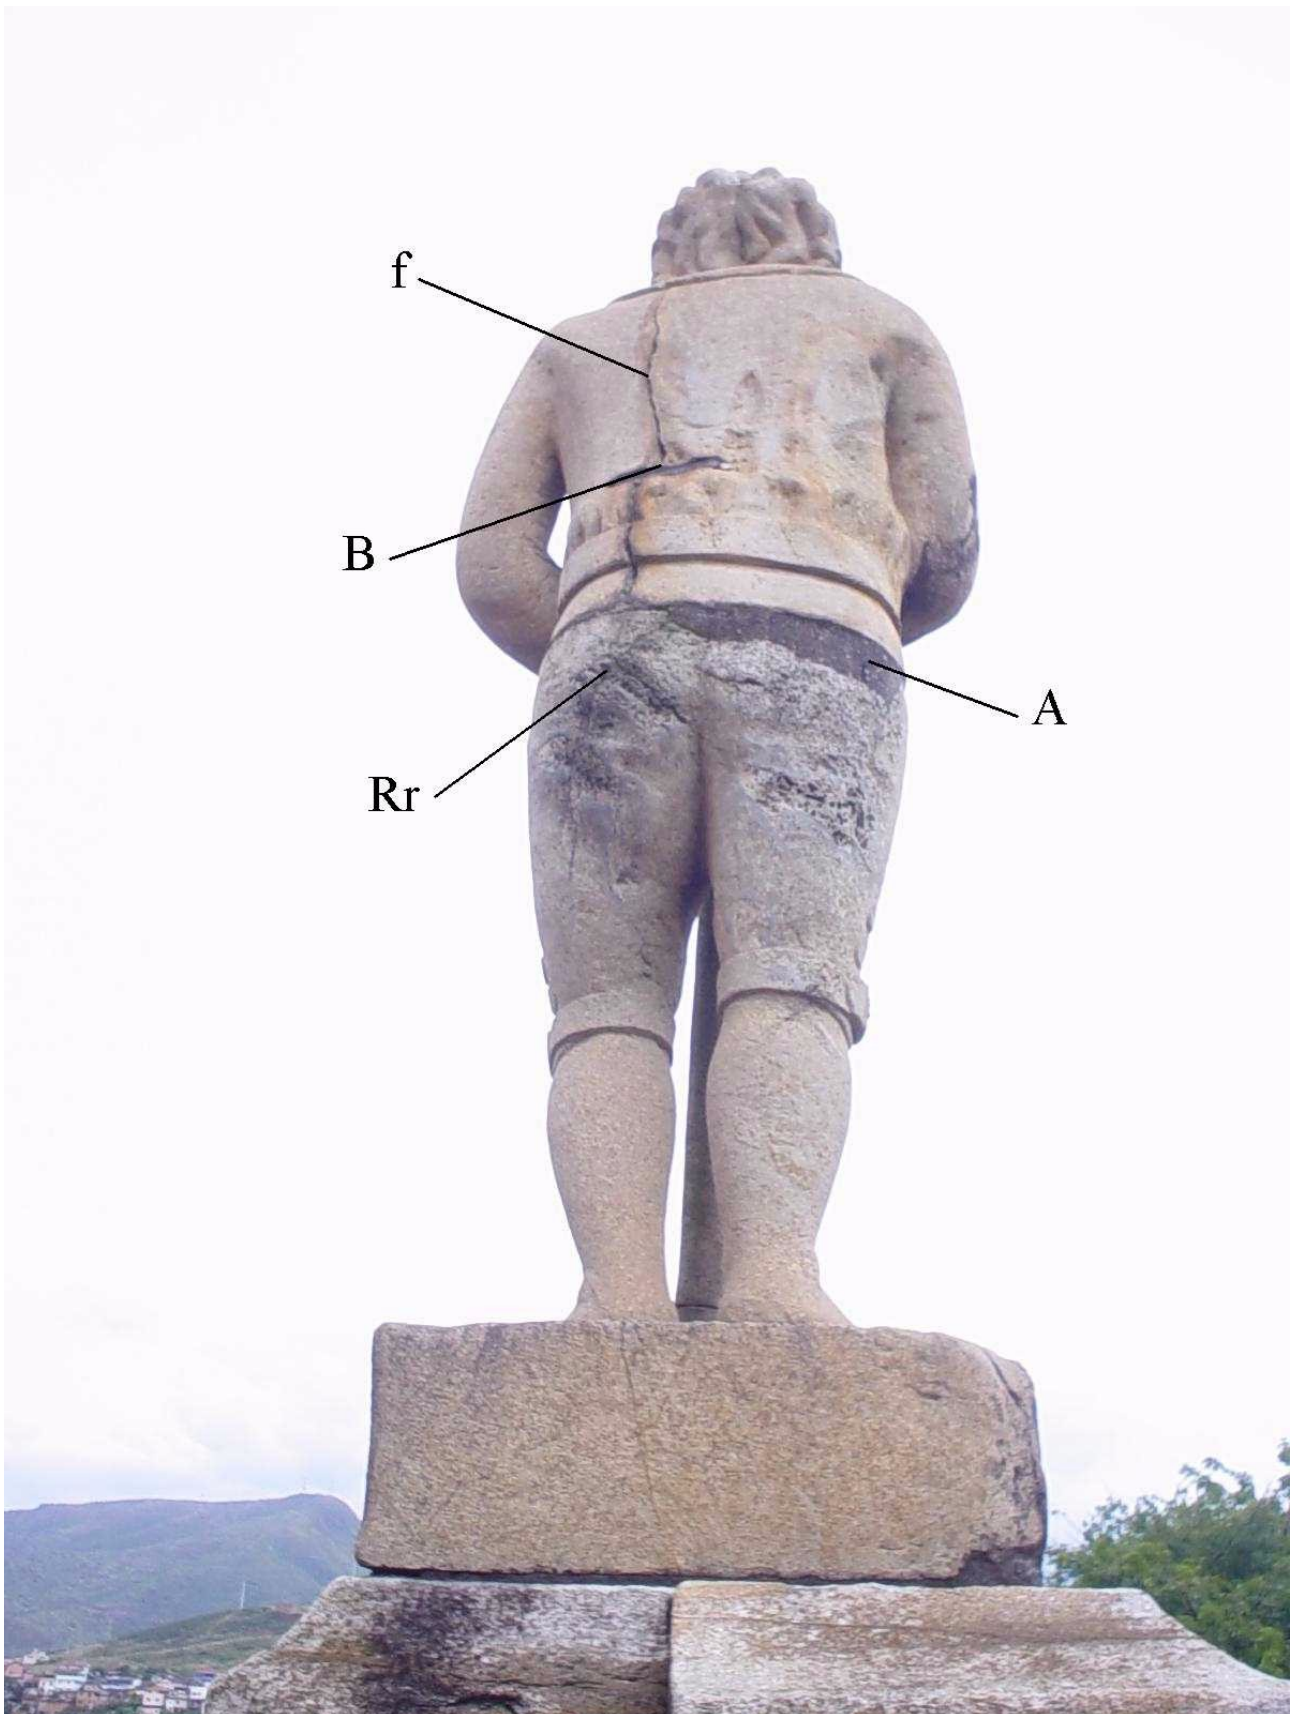
Essa escultura designada como Fortaleza apresenta as feições de deterioração segundo Fitzner *et al.* 1995, mais significativas, entre as quais se destacam relevo, fissuras, complementações com argamassa e inserts metálicos. Essa escultura mostra exemplo típico da alteração da pedra-sabão, com cavidades resultantes da lixiviação de minerais mais susceptíveis ao intemperismo, como os carbonatos (Figura V.4).

Os blocos utilizados para esculpir a peça apresentam composições diferentes. Os membros superiores da escultura, representados por cabeça, tronco e braços foi confeccionado em um tipo de pedra-sabão maciço e macroscopicamente rico em talco. Os aspectos liso e untuoso ao tato são característicos neste bloco. Já no bloco inferior, que representa os membros inferiores da escultura, o aspecto macroscópico da rocha difere do anterior. Neste, as feições de alterações são bastante significativas, constituídas por inúmeras cavidades e fissuras, algumas abertas comprometendo a estabilidade do monumento.

Neste caso, o intemperismo seletivo de componentes minerais forma cavidades centimétricas, conferindo à superfície da escultura rugosidades. Isso caracteriza a típica forma *relevo*, segundo a classificação proposta por Fitzner *et al.* 1995.

Em ambas as partes, as complementações com argamassa nos membros e corpo da escultura são freqüentes. Além de inserts metálicos aparentemente para conter a abertura de fissuras no membro superior.

No bloco de quartzito que compõe a base da escultura foi possível observar que o corte do bloco foi favorável aos esforços de compressão, isto é, cortado perpendicularmente à foliação. Neste, ocorrem perda de fragmentos compactos de rocha e desintegração granular, fissuras, além das complementações com argamassa nas bordas do bloco.

Figura V.4: Feições de alteração na estátua Fortaleza (A- compl. com argamassa, B- inserts metálicos, Rr- relevo, f- fissuras)

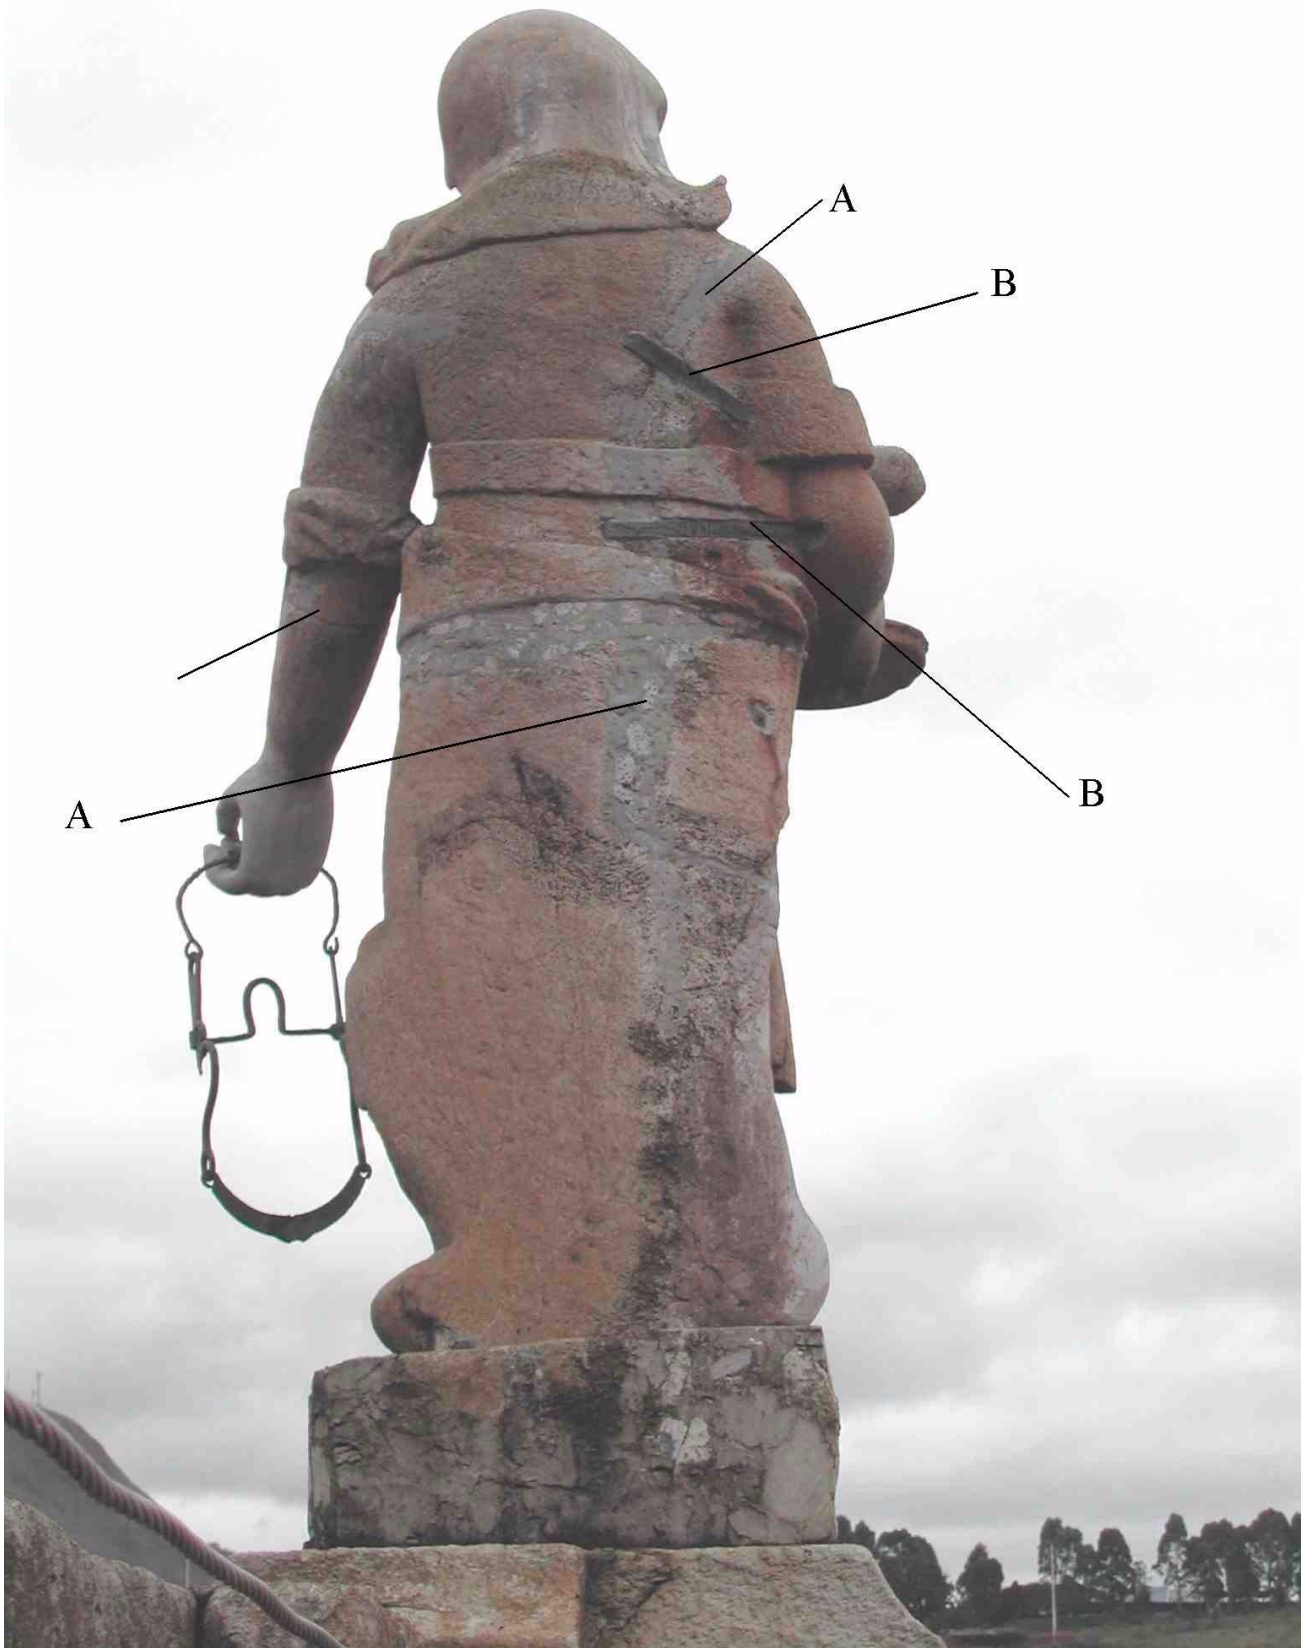
Esta escultura, embora constituída de pedra-sabão não muito diferente das anteriores aqui descritas, apresenta uma cor em tons de marrom, seja pela diferença de cor entre argamassa (cinza) e rocha, seja pelos depósitos de sujeira que conferiram à rocha, a tonalidade marrom (Figura V.5).

Nesta escultura, as complementações com argamassa e com inserts metálicos, alguns recentes, são feições que ocorrem em grande parte da peça e se estendem ao bloco da base que está quase que completamente refeito com argamassa mais fragmentos de quartzitos.

As demais feições tais como relevo e fissuras se distribuem ao longo da escultura. Uma das partes da escultura (mão esquerda) foi completamente substituída e se destaca em termos de cor, aspecto textural maciço e acabamento polido. A substituição ocorreu devido à quebra ocasionada pela queda de um raio. (comunicação verbal, Rafael, restaurador Museu da Inconfidência).

Figura V.5: Feições de alteração na estátua Prudência (A- complementação com argamassa, B- inserts metálicos, f – fissuras)
