# **"ANÁLISE E PROPOSIÇÕES DE MEDIDAS CORRETIVAS DE FISSURAS E TRINCAS MANIFESTADAS EM ALVENARIAS DE VEDAÇÃO EM UMA EDIFICAÇÃO ESCOLAR NO VALE DO JEQUITINHONHA"**

Setembro/2016

Monografia apresentada ao Curso de Especialização em Construção Civil

da Escola de Engenharia UFMG

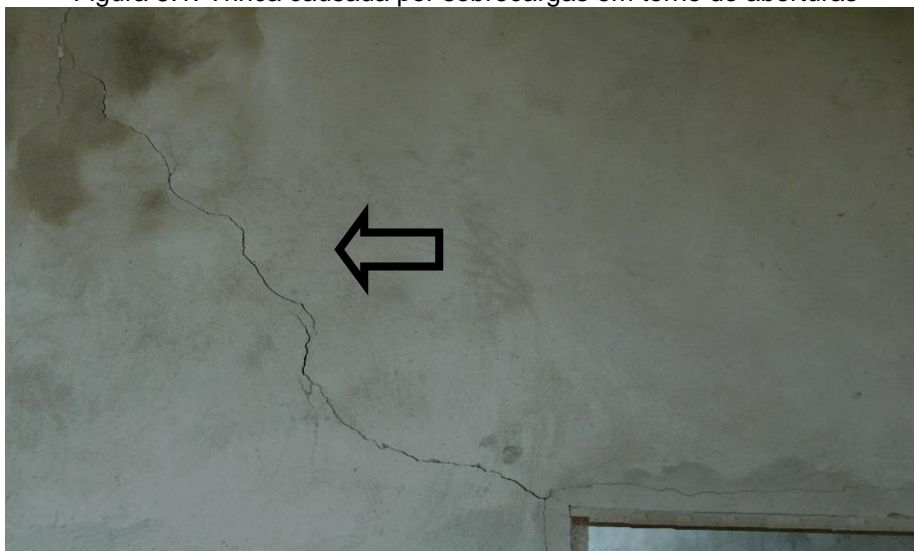
Figura 5.1: Trinca causada por sobrecargas em torno de aberturas

De acordo com Casado (1997), Caporrino (2015) e Thomaz (1989) a utilização de telas metálicas inseridas no interior das argamassas é uma prática muito recomendada e usual no setor de recuperação de trincas e fissuras em componentes de alvenaria de vedação com o intuito de promover reforço da área fissurada, absorver e distribuir tensões. Conforme ilustrado na Figura 5.3, para que esse procedimento seja eficiente é necessária a retirada de todas as camadas de revestimento em torno da trinca,

O emprego de vergas e contravergas corretamente dimensionadas de acordo como indicado na Figura 3.13, a fim de eliminar e/ou diminuir as cargas atuantes e concentradas nos vértices dos vãos, antes da utilização das telas metálicas citadas acima, se torna uma alternativa eficiente, porém mais onerosa em relação ao primeiro método apresentado. Thomaz e Helene (2000) ressaltam que as vergas e contravergas são elementos construtivos que devem ser convenientemente armados, recomendando-se a utilização de pelo menos duas barras de aço com diâmetro de 6 mm.

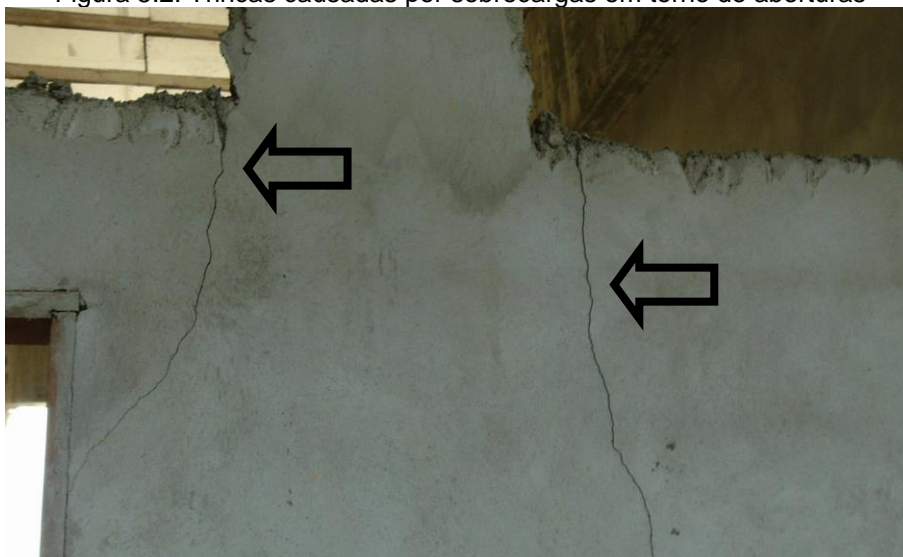
Figura 5.2: Trincas causadas por sobrecargas em torno de aberturas

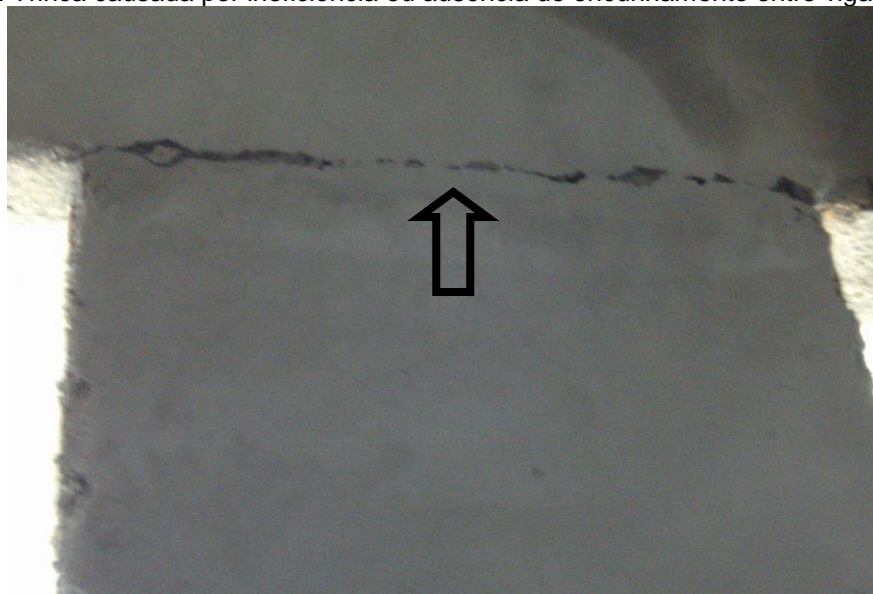
Foram identificadas onze incidências de trincas causadas por ineficiência ou ausência de encunhamento entre viga superior e alvenaria, distribuídas entre os pavimentos 2 e 4 da edificação, que correspondem a 38% da totalidade de trincas apresentadas no estudo de caso. Através das Figuras 5.5 a 5.7 é possível visualizar a configuração típica desse tipo de manifestação patológica, sendo que a fissuração tem direção horizontal, percorrendo toda a região de encontro entre a viga superior e alvenaria e possuindo uma espessura média de 3 mm.

Figura 5.5: Trinca causada por ineficiência ou ausência de encunhamento entre viga e alvenaria

Por meio de análise visual verificou-se a inexistência de qualquer tipo de encunhamento nas regiões trincadas, fato que proporcionou o surgimento das fissurações causadas provavelmente por movimentações térmicas da estrutura ou sobrecarregamentos oriundos da deflexão de componentes estruturais. Como pode ser visualizado na Tabela 5.1, as incidências das fissurações foram aumentando em quantidade nos pavimentos mais próximos à laje de cobertura da edificação, local onde possui maior probabilidade de movimentação térmica devido a maiores exposições a intempéries da natureza.

Dessa forma, de uma maneira geral, para proceder a recuperação desse tipo de trinca é necessário realizar uma abertura entre a viga superior e alvenaria com espessura e preenchimento que irão variar de acordo com a escolha do procedimento escolhido e utilizar a tela metálica inserida na argamassa de revestimento, conforme descrito anteriormente.

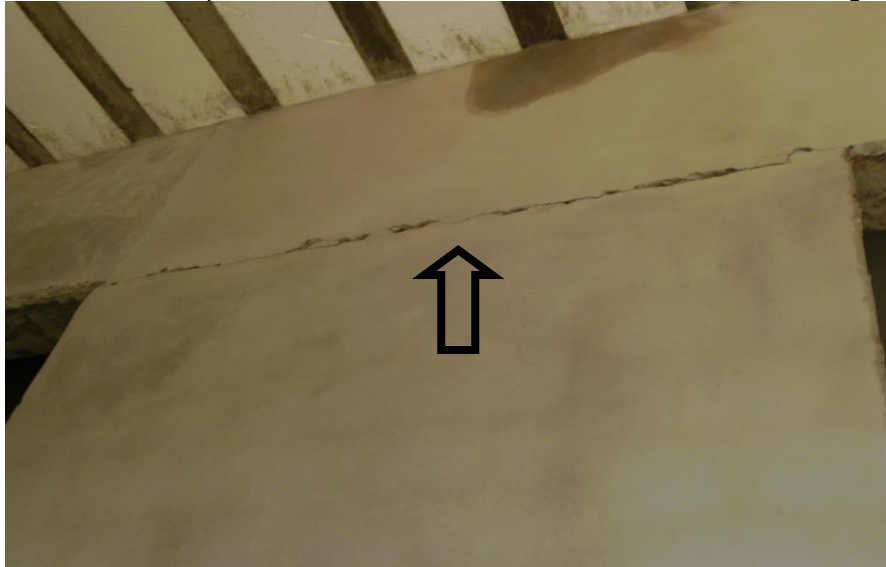
Figura 5.6: Trinca causada por ineficiência ou ausência de encunhamento entre viga e alvenaria

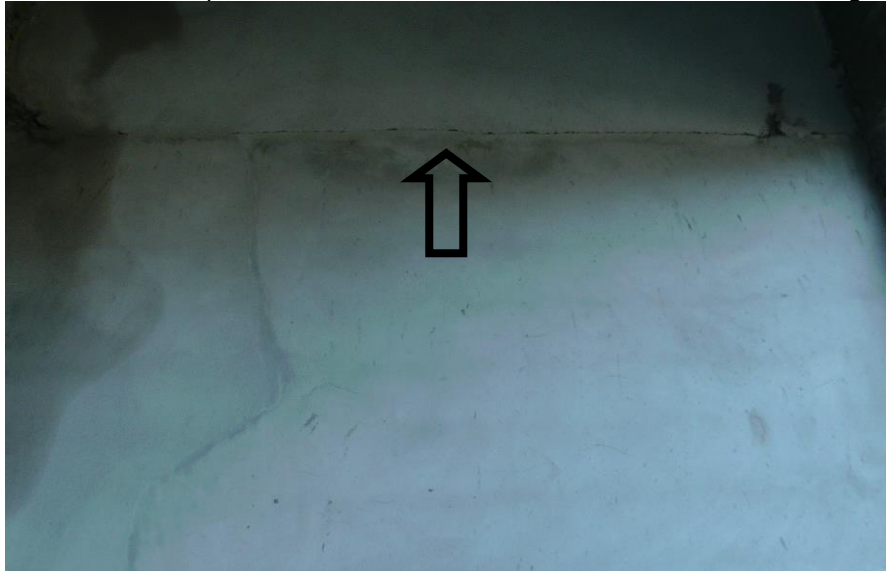
Figura 5.7: Trinca causada por ineficiência ou ausência de encunhamento entre viga e alvenaria

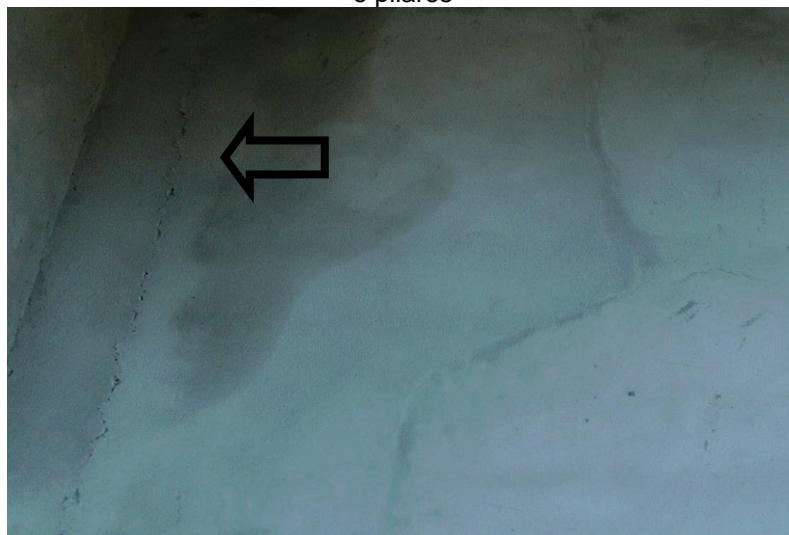
A correta execução nas ligações entre pilares e alvenarias com a utilização de procedimentos e técnicas apropriadas é de extrema importância na prevenção de aparecimento de trincas nessas regiões, como regra geral as ligações se baseiam na introdução de barras de aço na interface estrutura e alvenaria e na utilização de tela metálica como reforço na argamassa de revestimento. No estudo de caso em questão, foi possível perceber um grande número de problemas envolvendo esse tipo de manifestação patológica o que comprova erros no processo construtivo.

Figura 5.10: Trinca causada por ineficiência ou ausência de amarração no encontro entre paredes e pilares

Como forma de medida corretiva, a alternativa apresentada no item 5.2.1 que se refere à recuperação de trincas com emprego de tela metálica no interior da argamassa se torna eficiente a fim de garantir o devido tratamento às trincas em questão.

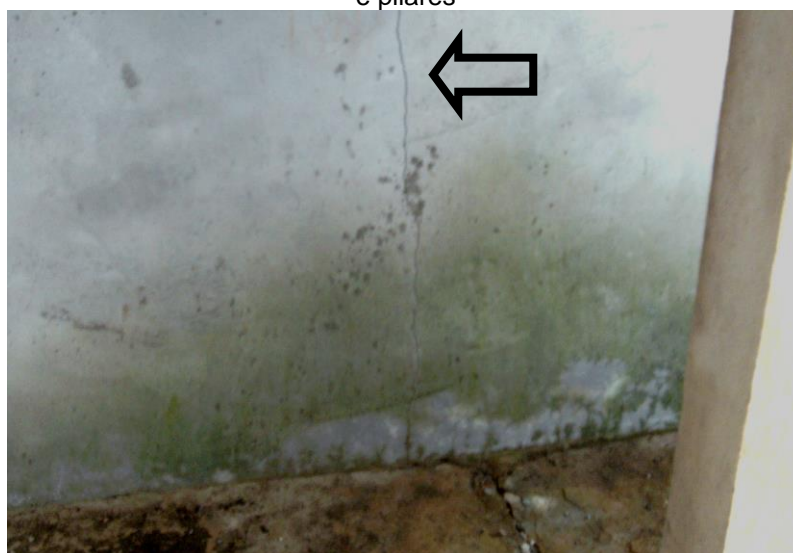
Figura 5.11: Trinca causada por ineficiência ou ausência de amarração no encontro entre paredes e pilares
