**RECUPERAÇÃO DE ESTRUTURA DE CONCRETO ARMADO: ETA DUQUE DE  
CAXIAS/RJ.**

Monografia de especialização apresentada à Escola de Engenharia da Universidade Federal de Minas Gerais, como requisito parcial à obtenção do título de Especialista em Construção Civil.

Trata-se da ETA de Duque de Caxias, localizado na Alameda Oswaldo de Andrade, s/n, no Bairro Jardim Primavera, Duque de Caxias- RJ. A Estrutura de Tratamento de Água é composta de único bloco estrutural integrado, para o tratamento da água, modelo tradicional em concreto armado, dividido em sub-estruturas de tratamento, a saber: Prédio Operacional com a Estrutura de Chegada da Água Bruta, Floculador, Decantador, Filtro e Galeria de Água Tratada, além dos seus canais de ligação.

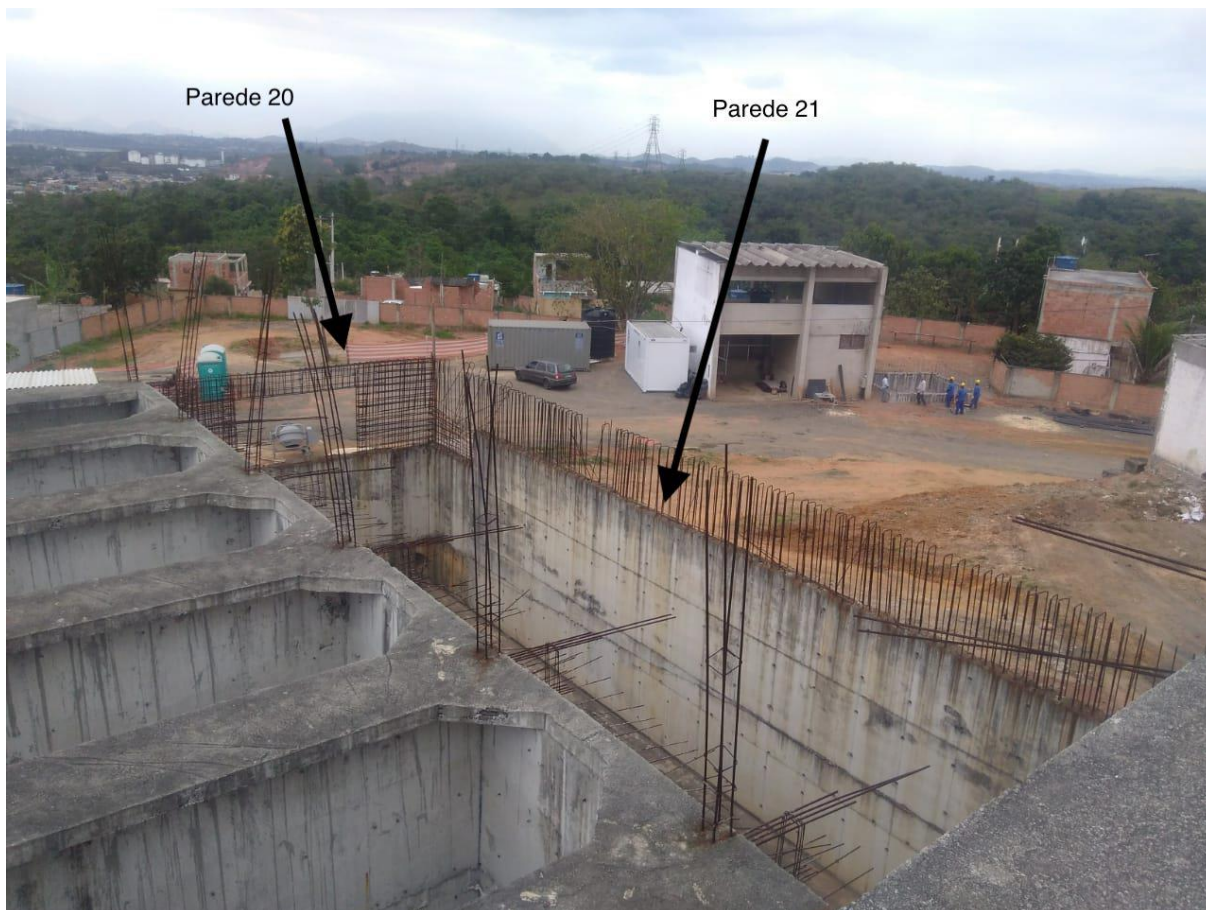
Foto 1: Paredes 20 e 21

Na figura acima a identificação das paredes 20 e 21. No Contrato anterior do CEDAE, elas foram concretadas em boa parte. Ficaram pendentes as últimas etapas de concretagem, para a qual foram deixadas as armaduras de espera.

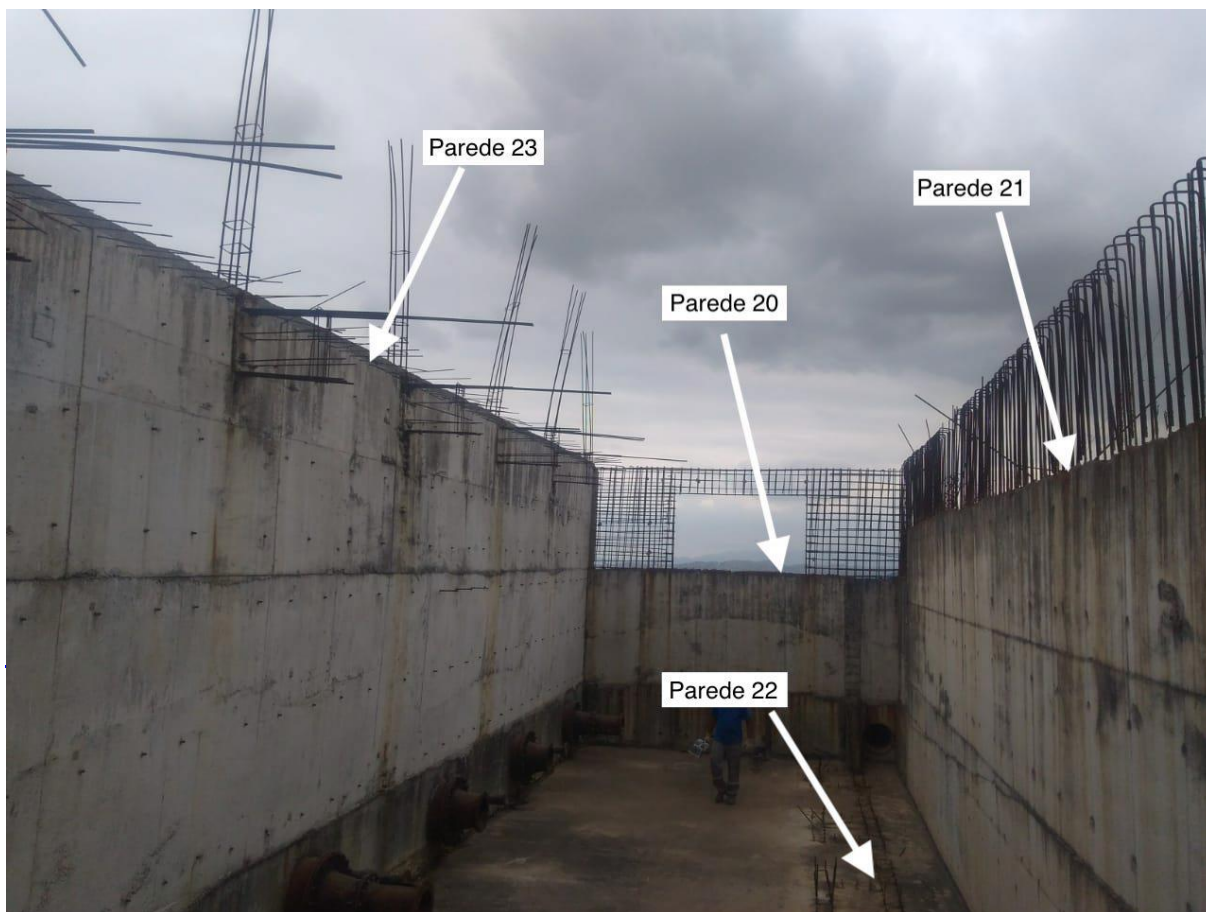
Foto 2: Paredes 20, 21, 22 e 23.

Na figura acima a vista da galeria de água tratada. Percebe-se que, no contrato anterior, a Parede 23 foi totalmente concretada, havendo engastada apenas as armaduras de próximas etapas dos Pilaretes da galeria de comando dos Filtros e das vigas e laje de fechamento da galeria de água tratada. Nesta mesma fotografia, percebemos que a Parede 22 não foi iniciada, estando apenas as armaduras de arranque da mesma, porém boa parte desta armadura foi subtraída e serrada próximo à laje, perdendo, portanto, sua função estrutural de arranque para a próxima etapa.

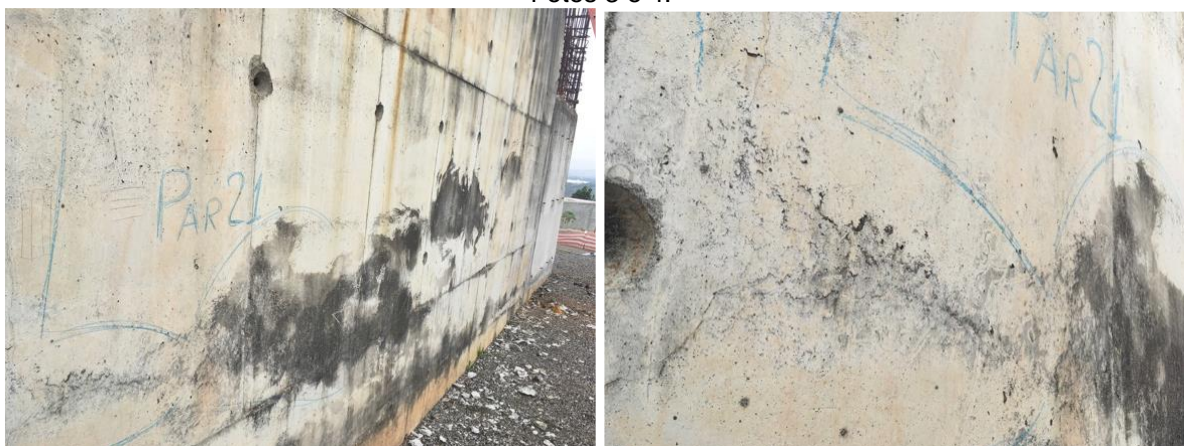
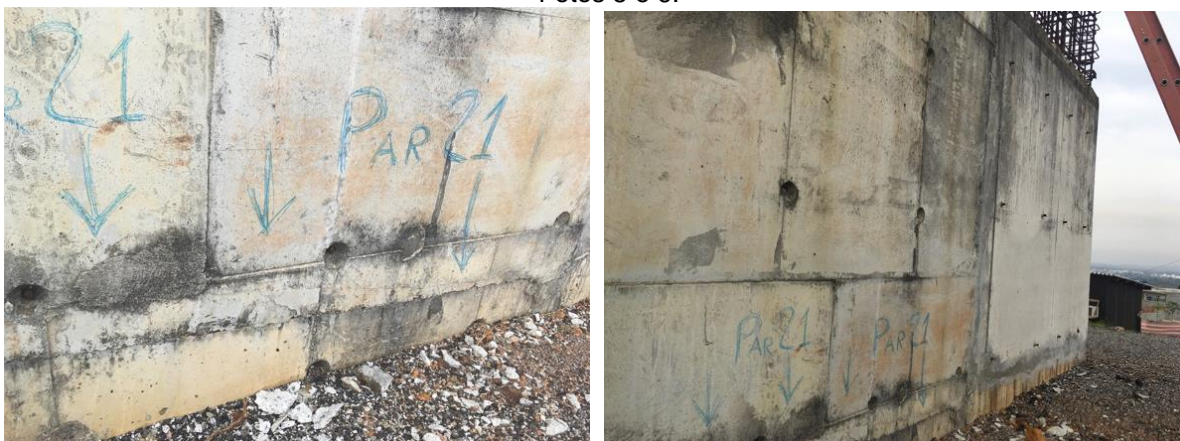
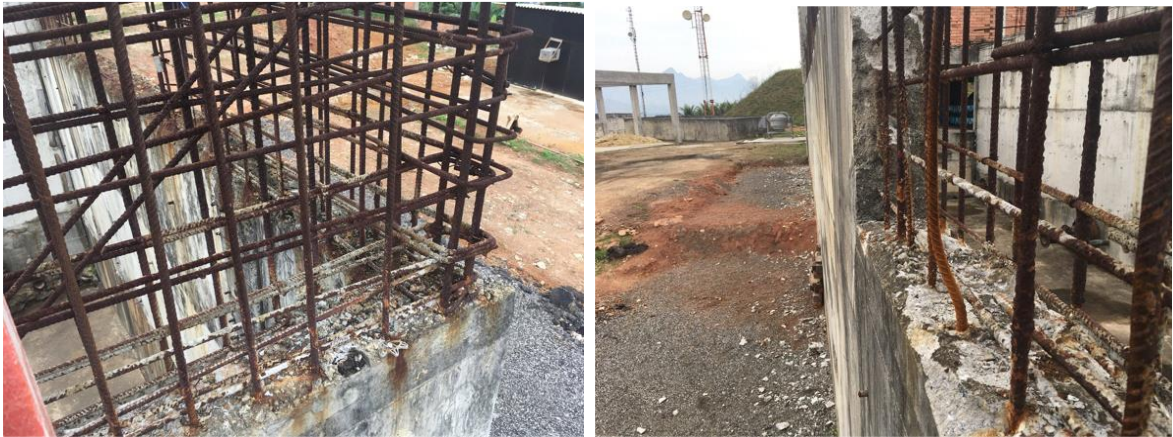
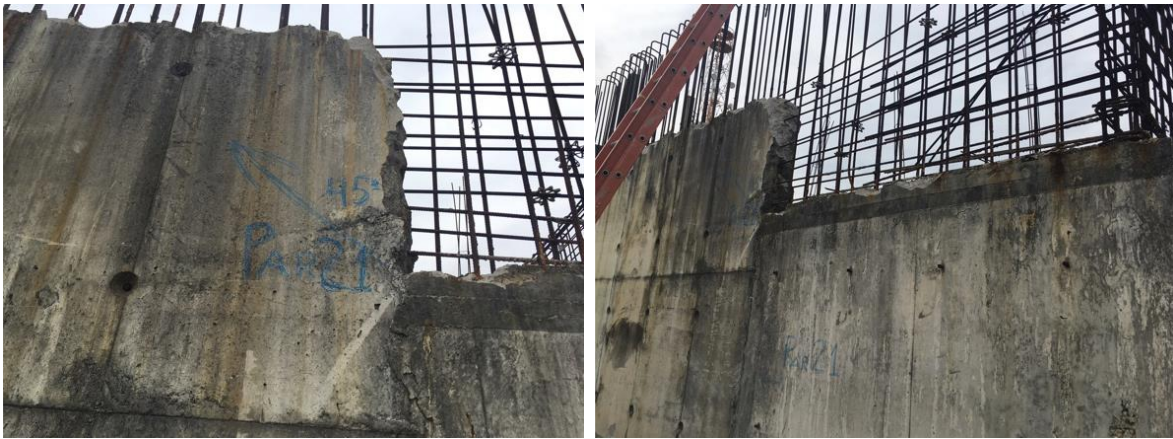
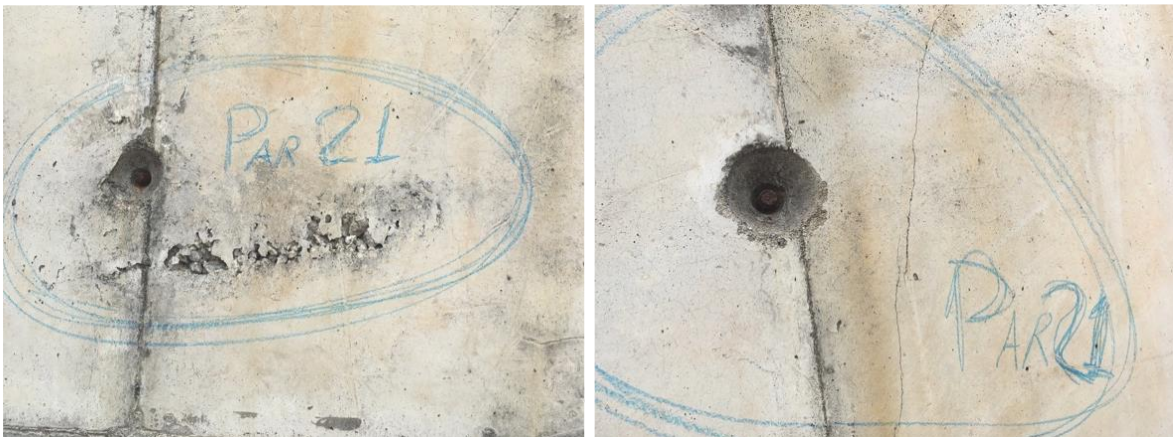
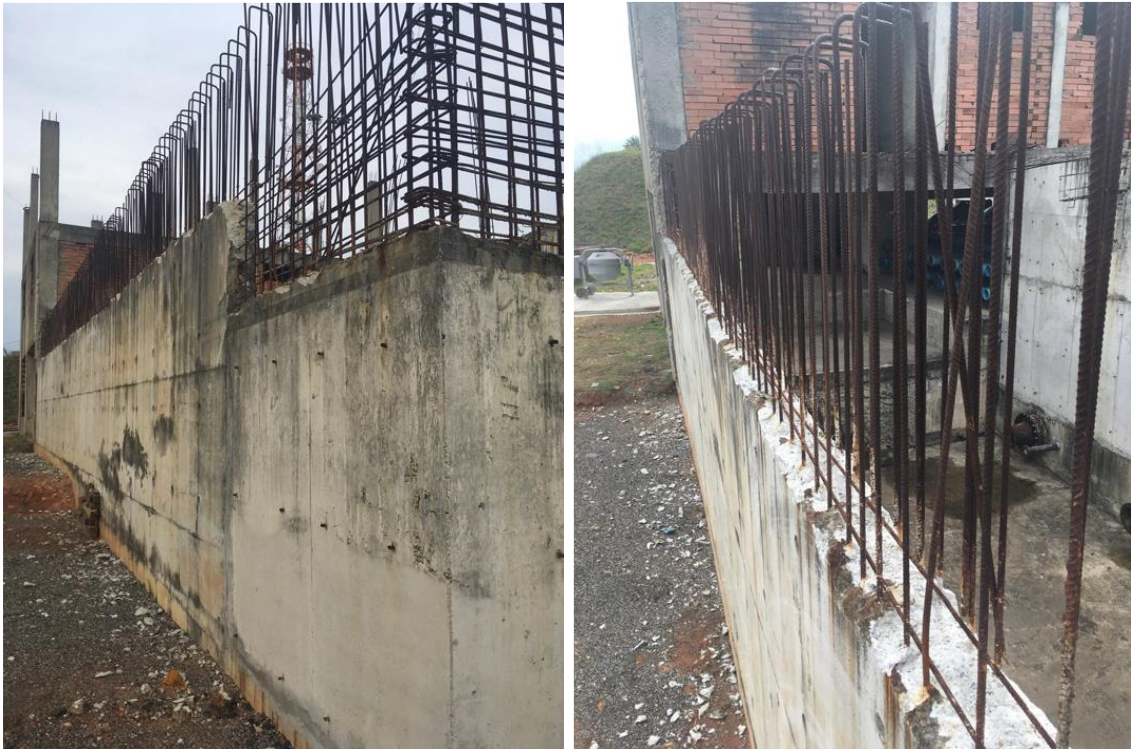
Fotos mostrando a Parede 21 da Galeria de Água Tratada. Parede executada em concreto armado, conforme projeto e especificações do CEDAE. Ela foi executada parcialmente, oram deixadas as armações verticais como previsão para a próxima etapa de concretagem. Esta parede tem uma face hidráulica (interna) e a outra sem contato hidráulico (seca).

As Fotos acima indicam a presença de algumas patologias. Inicialmente destaco a presença de fissuras que, conforme medição realizada, estão no limite de seu estado (foram encontradas medidas de 0,2 a 0,5 mm). Presença de nichos e segregação do concreto, possivelmente causados por vibração e lançamento do concreto inadequados. Na ferragem exposta, deixada como espera da próxima etapa de concretagem, aparentemente não foi feito o prévio tratamento à época da interrupção do Contrato e, portanto, após o informado tempo de 04 anos em exposição às intempéries, estão apresentando sinais de início de corrosão, porém sem perda importante de diâmetro. Foram encontradas barras roscadas em toda superfície do concreto, provavelmente utilizadas para a ancoragem da forma, porém elas não foram protegidas do contato com o concreto e se encontram aparentemente ancoradas no mesmo. Estas barras roscadas encontram-se em processo de corrosão avançado. De maneira geral a ocorrência destas patologias está equivalente nas duas faces da parede.

Para a retomada dos serviços de execução das estruturas em concreto armado da ETA de Duque de Caxias, recomendou-se como forma de aumentar a segurança e vida útil destas estruturas, além de se evitar o avanço deteriorante em que se encontra o concreto e a armadura das estruturas vistoriadas, algumas medidas imediatas:

- Tratamento das armaduras expostas através da retirada da camada superficial em processo de corrosão. Os métodos executivos poderão ser os tradicionais tais como a escovação manual, escovação mecânica ou mesmo por jateamento de armadura. Após a remoção mecânica da corrosão recomendou-se a pintura com inibidores de oxidação conhecidos no mercado.
- Junto ao tratamento das armaduras de espera, recomendou-se a retirada total do concreto nos pontos de engastamento de suas ancoragens até a exposição de pelo menos 1 cm de armadura sã, ou seja, sem a oxidação encontrada. Esse concreto deverá ser recomposto na próxima fase de concretagem.

- Tratamento dos nichos e segregações do concreto, conhecidos popularmente nos canteiros de obras como “locas”. Essas patologias deverão ser removidas em toda sua extensão e profundidade e substituídas por novo concreto. Sugerimos, para as paredes, retirar a massa segregada com a utilização adequada de ponteiros mecânicos ou manuais, com um “mínimo” de 8 cm de profundidade, de forma a haver um volume mínimo de aderência da nova camada no entorno da armadura existente. Pela facilidade de aplicação e atingimento das necessárias resistências no menor tempo, recomendou-se a utilização da argamassa tipo “*grout*”. Também, principalmente nos casos de pequenos volumes, recomendou-se a utilização de pontes de aderência aplicadas no concreto exposto e limpo, antes da reposição da nova argamassa.

- Tratamento das fissuras através da abertura de seus volumes e recomposição através de material específico (epóxi, polimérico, etc). Para esses casos recomendou-se utilização de empresa especializada, que poderá executar esse mesmo serviço no momento anterior à impermeabilização das estruturas.

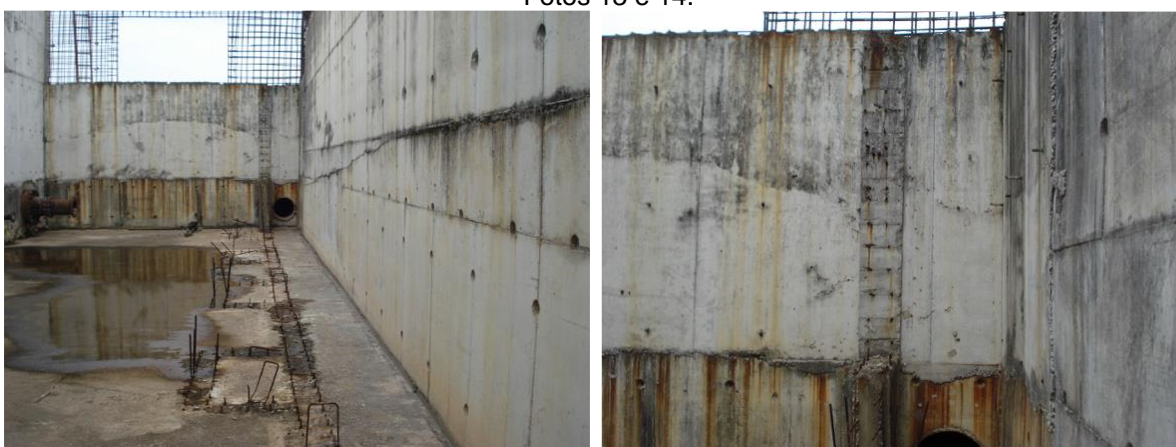
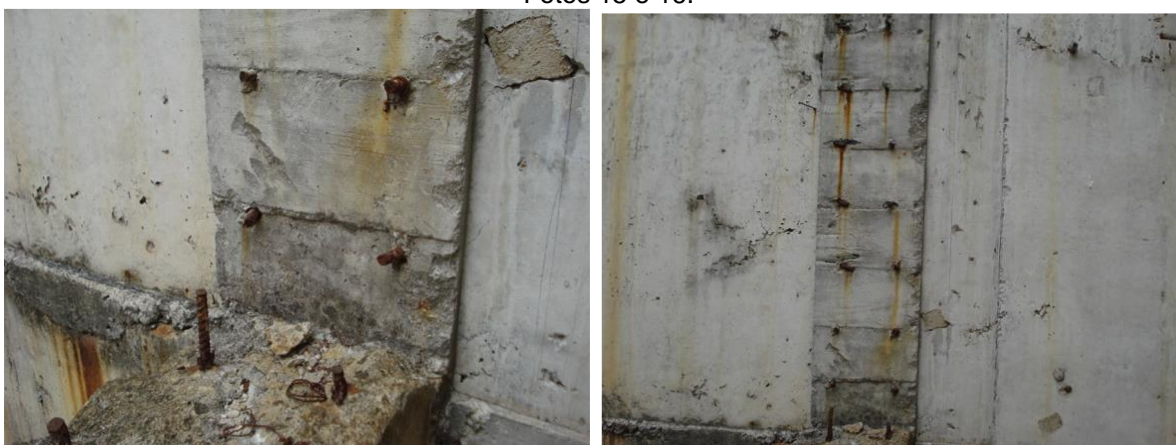
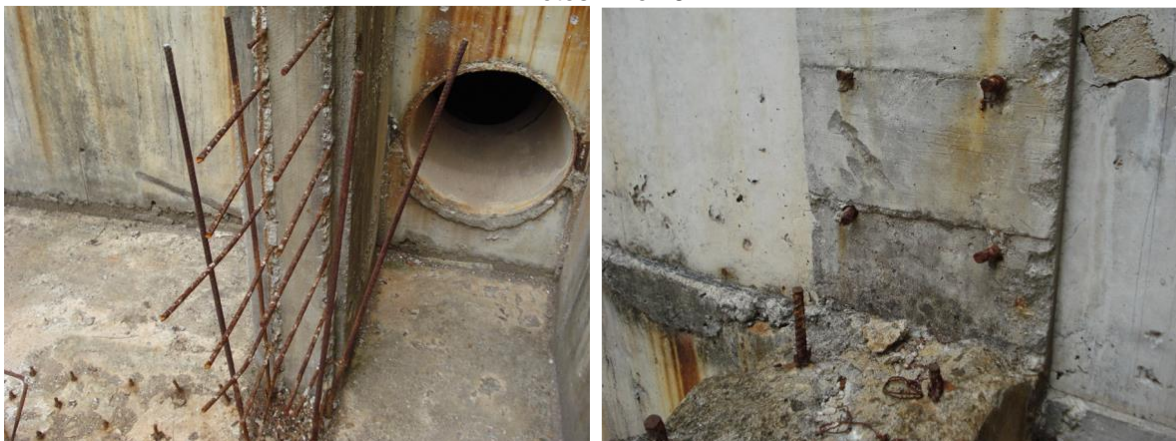
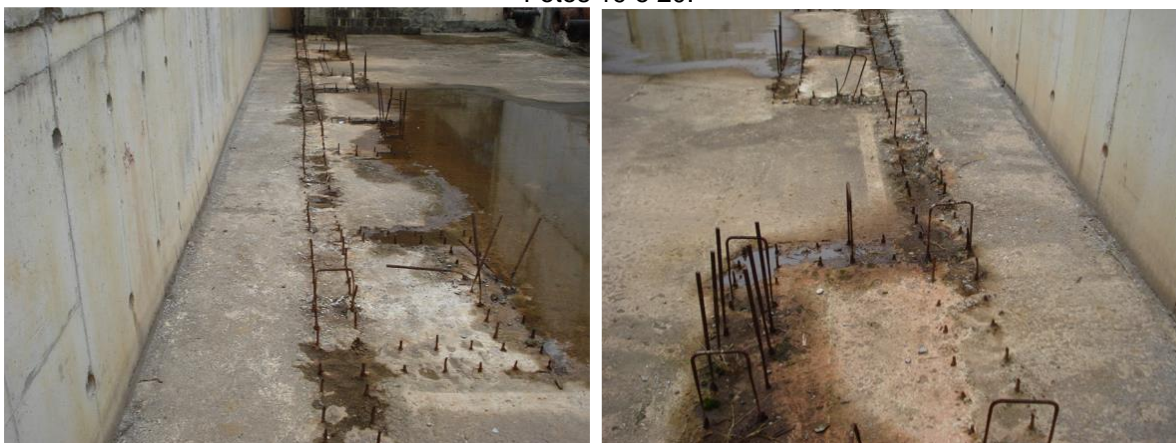
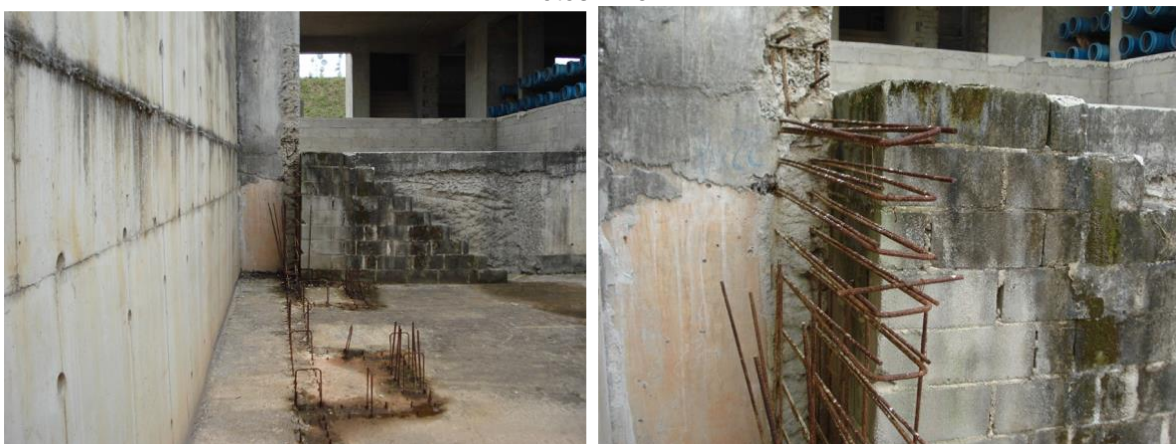
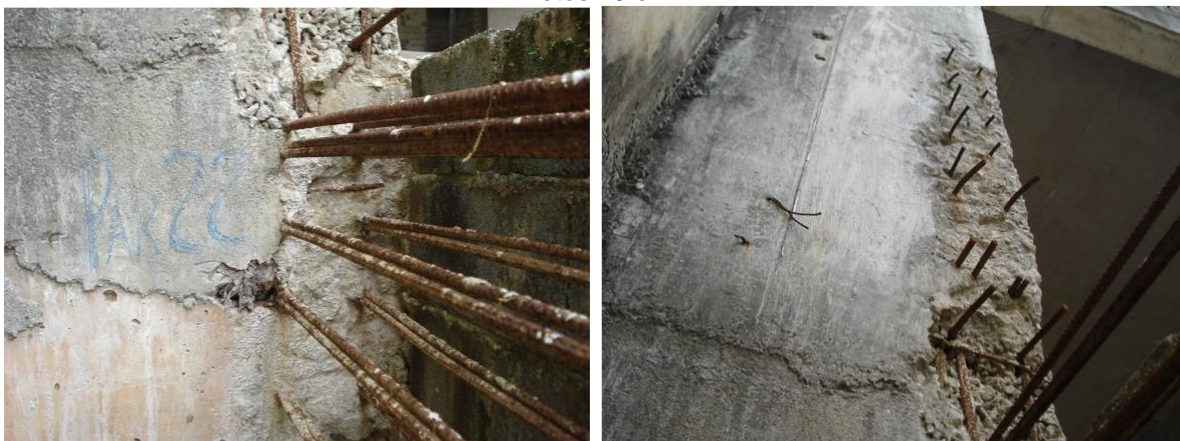
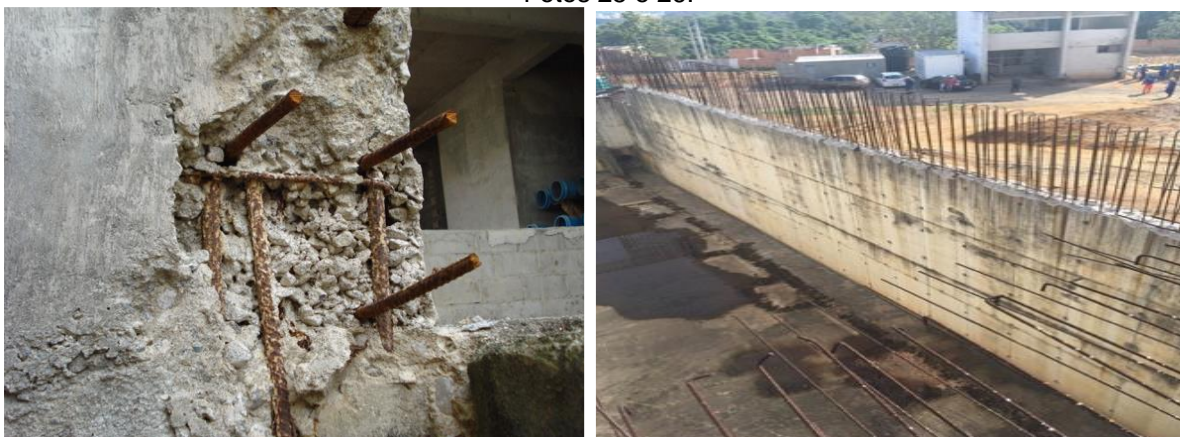
Fotos mostrando a Parede 22 da Galeria de Água Tratada. Esta Parede 22 não foi concretada. Foram deixadas as ferragens de espera para a próxima etapa de concretagem, ancoradas na laje e paredes existentes, a saber: na Parede 20 e na Parede do Prédio Administrativo. Esta parede tem uma face hidráulica (interna) e a outra sem contato hidráulico (seca).

As Fotos acima indicam a presença de algumas patologias. Inicialmente destaco a presença de fissuras que, conforme medição realizada, estão no limite de seu estado (foram encontradas medidas de 0,2 a 0,5 mm). Presença de nichos e segregação do concreto, possivelmente causados por vibração e lançamento do concreto inadequados. Na ferragem exposta, deixada como espera da próxima etapa de concretagem, aparentemente não foi feito o prévio tratamento à época da interrupção do Contrato e, portanto, após o informado tempo de 04 anos em exposição às intempéries, estão apresentando sinais de início de corrosão, porém sem perda importante de diâmetro. As ferragens de espera da laje e nas ancoragens com as paredes 20 e do Prédio Administrativo encontram-se, em boa parte, serradas bem próximas do concreto, não havendo, portanto, comprimento útil para eventual aproveitamento na concretagem da próxima etapa.

- Para a armadura de ancoragem cortada, recomendou-se a furação do concreto em semi distâncias do aço existente, para a devida “colagem” com adesivos tipo resina epóxi, da nova armadura de transpasse para a nova camada do concreto.

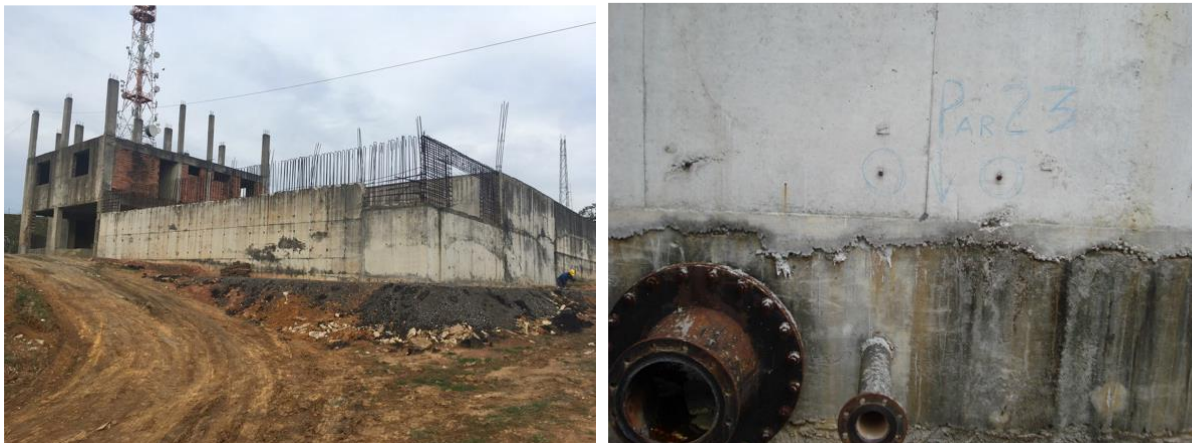
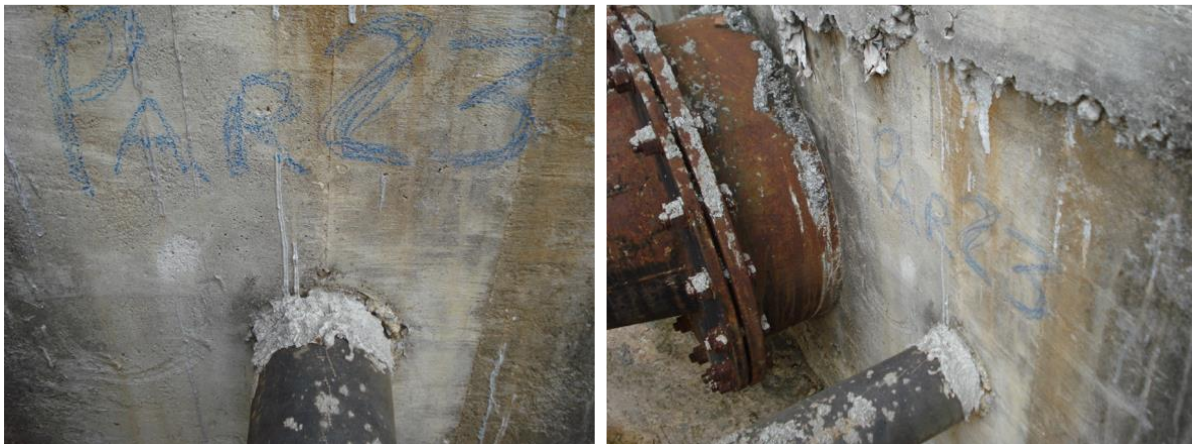
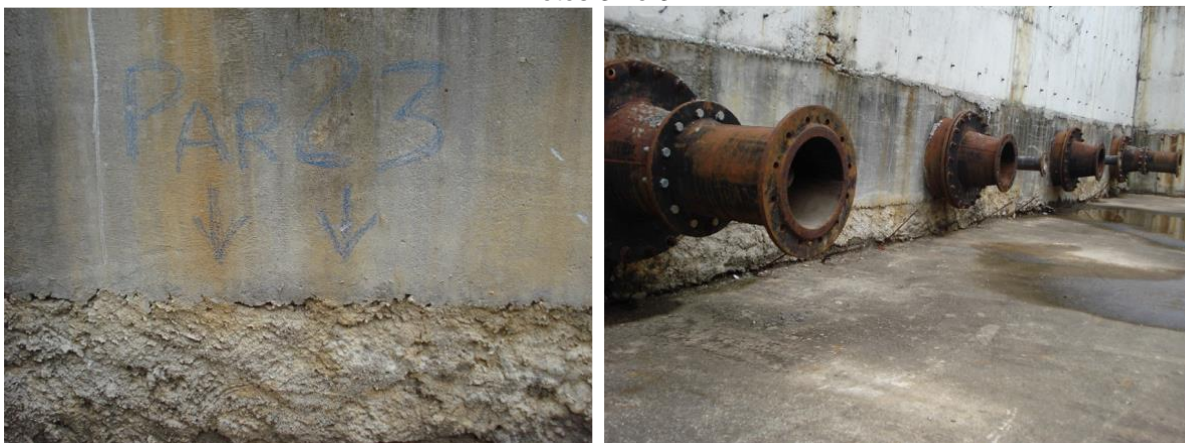
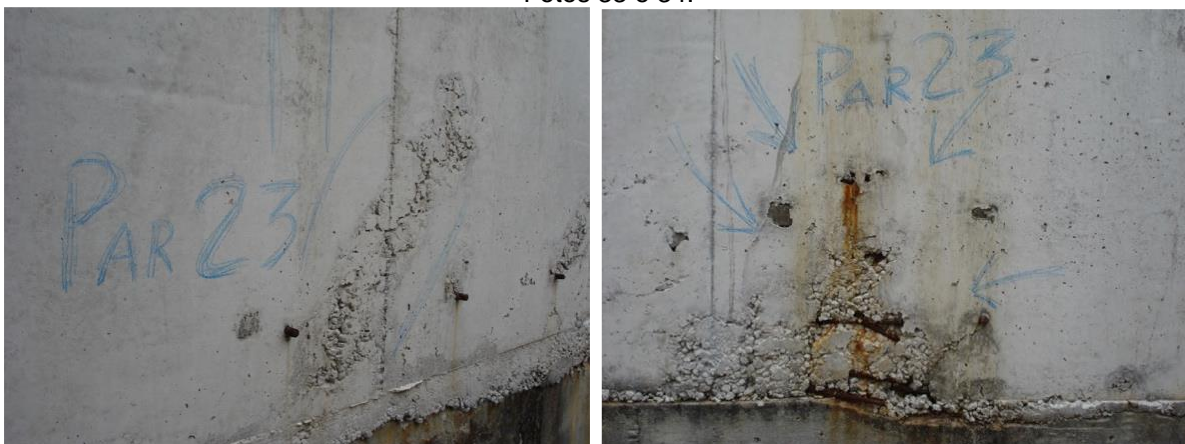
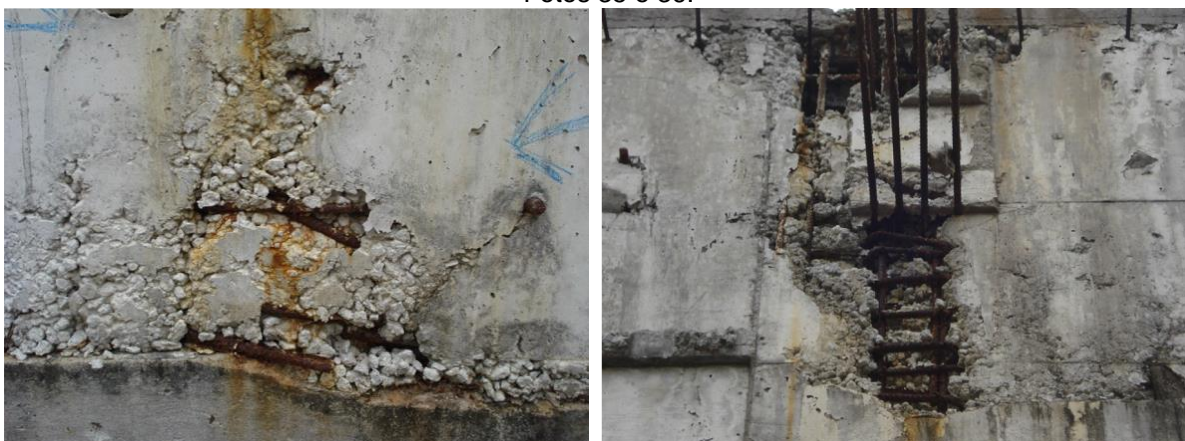
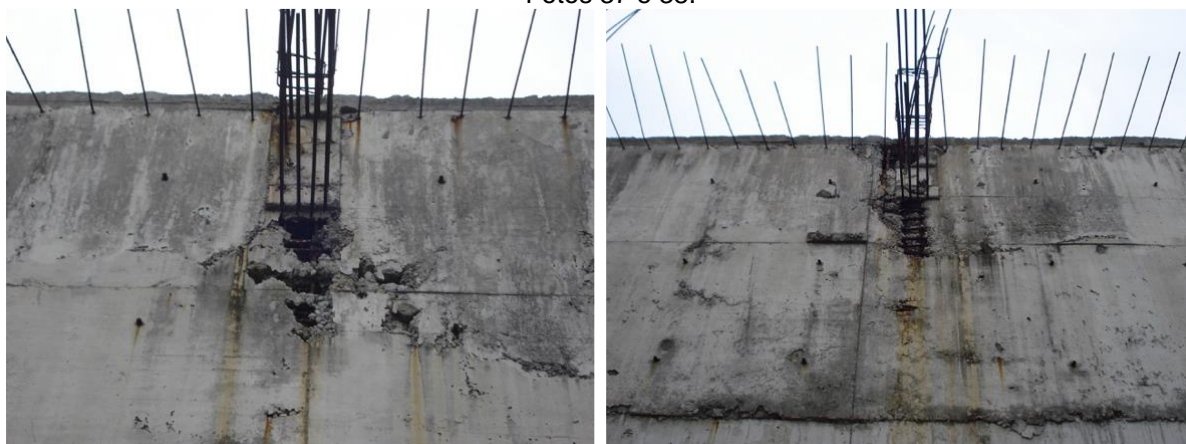
Fotos mostrando a Parede 23 da Galeria de Água Tratada. Parede executada em concreto armado, conforme projeto e especificações do CEDAE. Ela foi executada em sua altura completa. Na interrupção do contrato anterior, conforme relatado, foram deixadas engastadas as armações verticais dos pilaretes de sustentação da cobertura da casa de comando dos Filtros e algumas posições para a laje superior da Galeria de Água Tratada, como previsão para a próxima etapa de concretagem. Esta parede tem uma face de contato hidráulico, do lado dos Filtros e a outra face seca, do lado da Galeria de Água Tratada. Da mesma forma, na laje do Prédio Administrativo, foram deixadas engastadas algumas posições para a laje superior da Galeria de Água Tratada, como previsão para a próxima etapa de concretagem.

As Fotos acima indicam a presença de algumas patologias. Inicialmente destaco a presença de fissuras que, conforme medição realizada, estão no limite de seu estado (foram encontradas medidas de 0,2 a 0,5 mm). Presença de nichos e segregação do concreto, possivelmente causados por vibração e lançamento do concreto inadequados. Na ferragem exposta, deixada como espera da próxima etapa de concretagem, aparentemente não foi feito o prévio tratamento à época da interrupção do Contrato e, portanto, após o informado tempo de 04 anos em exposição às intempéries, estão apresentando sinais de início de corrosão, porém sem perda importante de diâmetro. Foram encontradas barras roscadas em toda superfície do concreto, provavelmente utilizadas para a ancoragem da forma, porém elas não foram protegidas do contato com o concreto e se encontram aparentemente ancoradas no mesmo. Estas barras roscadas encontram-se em processo de corrosão avançado.

- Tratamento das barras roscadas. A utilização de barras roscadas para travamento de formas de concreto na construção civil é bastante comum. Porém, na obra vistoriada, identificou-se que estas barras aparentemente não foram protegidas do contato com o concreto e estão consolidadas junto ao mesmo. Para se evitar a contaminação por oxidação ou carbonatação do concreto, recomendou-se a retirada destas barras e recomposição do vazio através de escarificação do concreto e preenchimento por nova argamassa, de preferência o “*grout*”.

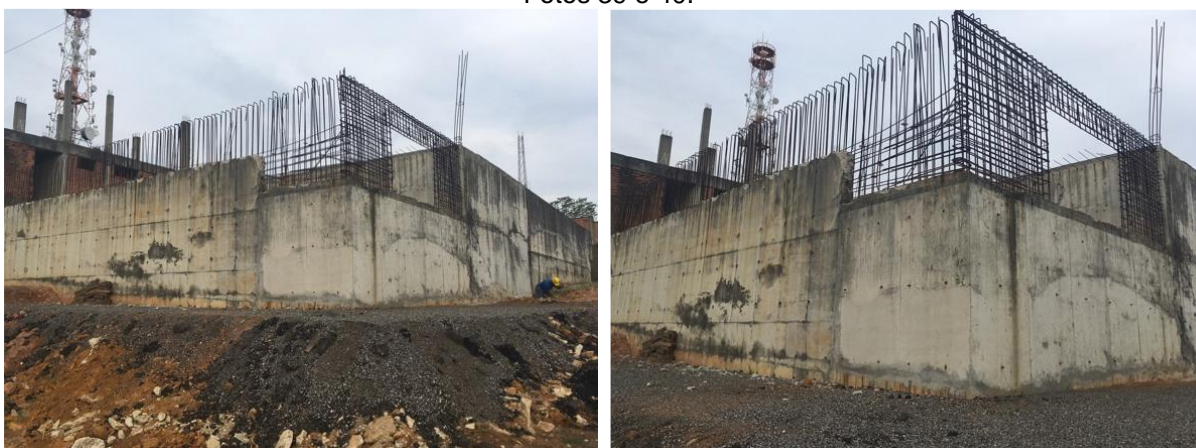
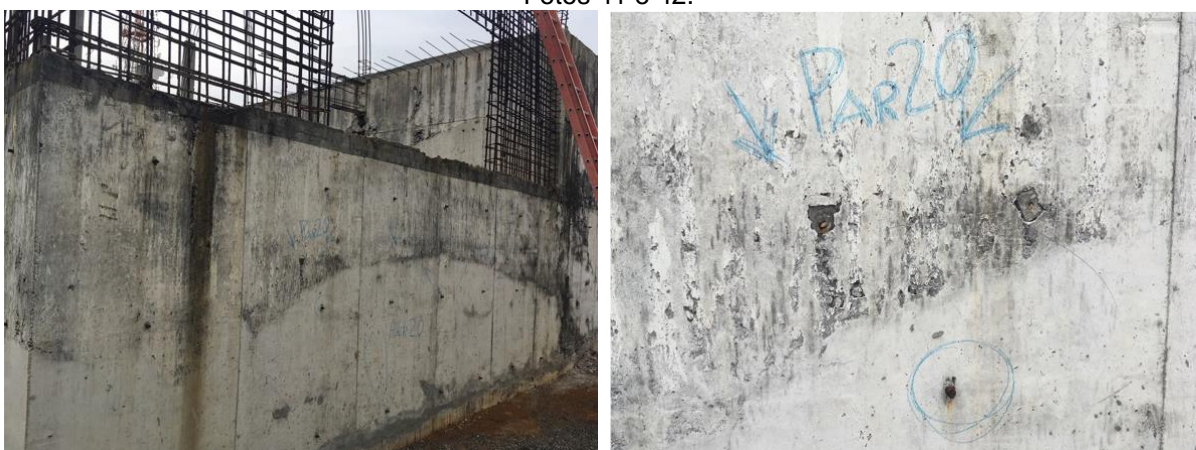
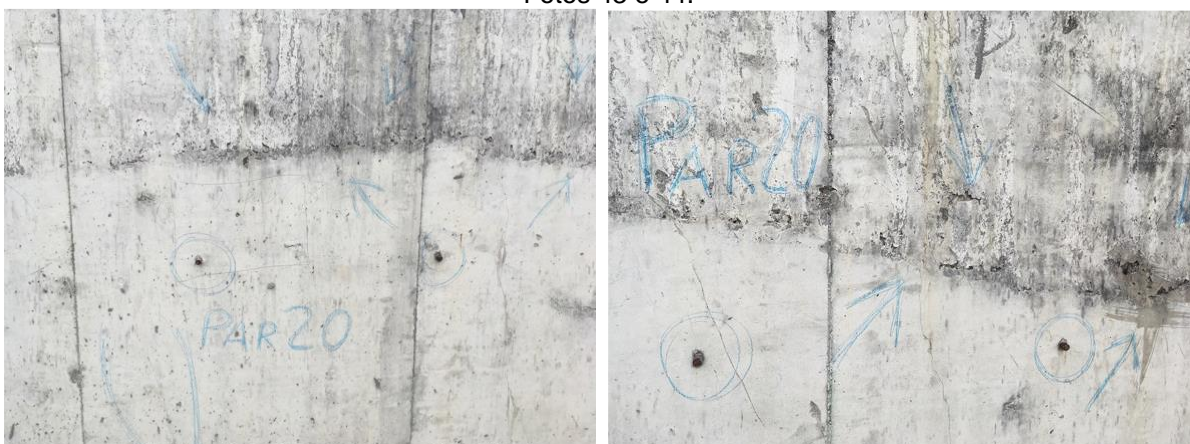
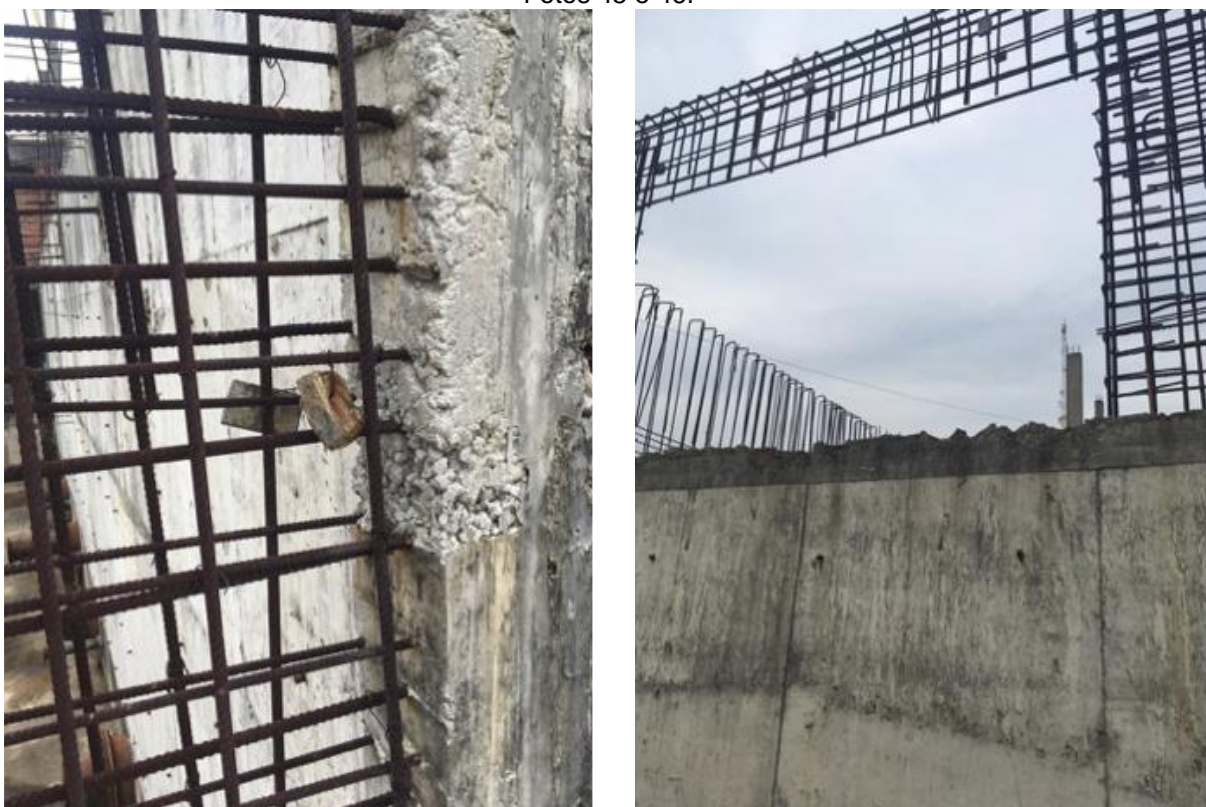
Fotos mostrando a Parede 20 da Galeria de Água Tratada. Parede executada em concreto armado, conforme projeto e especificações do CEDAE. Ela foi executada parcialmente, no contrato anterior e interrompida conforme relatado inicialmente. Foram deixadas armações verticais e de costela como previsão para a próxima etapa de concretagem. Esta parede tem uma pequena face hidráulica (interna) e o restante da área interna e toda a externa não haverá contato hidráulico.

As Fotos acima indicam a presença de algumas patologias. Inicialmente destaco a presença de fissuras que, conforme medição realizada, estão no limite de seu estado (foram encontradas medidas de 0,2 a 0,5 mm). Presença de nichos e

segregação do concreto, possivelmente causados por vibração e lançamento do concreto inadequados. Na ferragem exposta, deixada como espera da próxima etapa de concretagem, aparentemente não foi feito o prévio tratamento à época da interrupção do Contrato e, portanto, após o informado tempo de 04 anos em exposição às intempéries, estão apresentando sinais de início de corrosão, porém sem perda importante de diâmetro. Foram encontradas barras roscadas em toda superfície do concreto, provavelmente utilizadas para a ancoragem da forma, porém elas não foram protegidas do contato com o concreto e se encontram aparentemente ancoradas no mesmo. Estas barras roscadas encontram-se em processo de corrosão avançado. De maneira geral a ocorrência destas patologias está equivalente nas duas faces da parede (interna e externa).
