## **ESTUDOS SOBRE A RECUPERAÇÃO DE PATOLOGIAS EM PAVIMENTOS RÍGIDOS**

## ESTUDO DE CASO DE UMA OBRA DE PAVIMENTO RÍGIDO

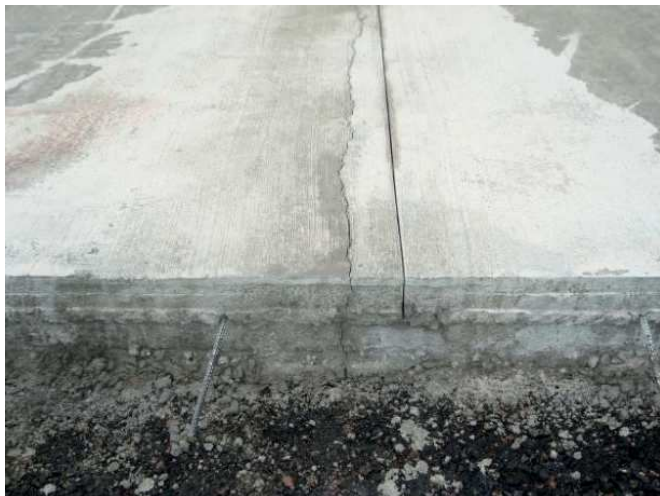
A figura 1 mostra uma fissura típica devido ao atraso de corte da junta. Devido a esse erro executivo podem surgir trincas próximas às juntas, no canto da placa ou até no meio dela. É como se a própria placa de concreto

soubesse a localização aproximada da junta e aliviasse a tensão naquele local, criando a fissura.

**Figura 1.** Surgimento de fissura devido ao atraso de corte.

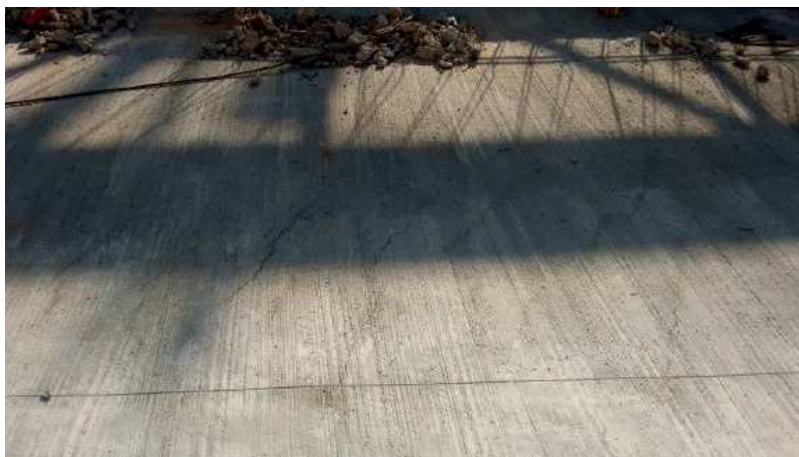
Logo um dia depois da execução do pavimento rígido já se percebiam fissuras. Com a volta do trânsito no local, as fissuras só aumentaram e foi necessária uma intervenção. Assim, o pavimento foi inspecionado placa por placa, ou seja, por amostragem total. Os defeitos visualizados no pavimento estão mostrados na figura 4.

**Figura 4.** Fissuras lineares por acomodação do concreto.

Um dos erros executivos foi a maneira que foram feitas as concretagens. As concretagens foram realizadas de montante para jusante, o que não é correto. O correto é concretar de jusante para montante, pois dessa forma o concreto ao ser adensado se acomoda nos pontos mais baixos por gravidade. Da forma que foi feito, ao vibrar o concreto ele se segregou e não houve boa acomodação. Isso causou fissuras lineares por má acomodação do concreto.

O fator climático atrapalhou a execução, pois os dias em que as placas foram concretadas estavam muito quentes, de forma que o concreto perdeu água nas primeiras idades e assim surgiram fissuras lineares.

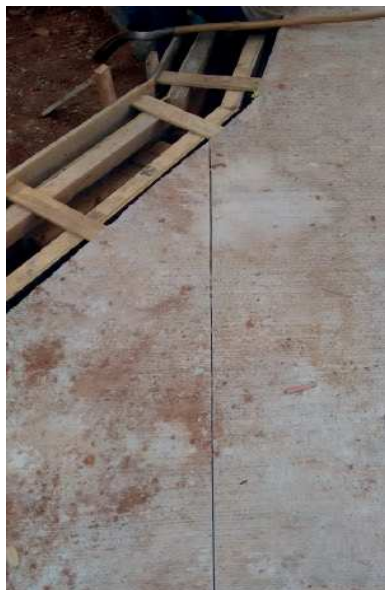
Nas curvas, a borda e a junta longitudinal do pavimento foram executadas no formato de poligonal, o que não era previsto em projeto. Assim, formam-se ângulos agudos, que são locais onde acumulam-se tensões, induzindo o surgimento de fissuras nas placas e nos locais de ângulos agudos. Esse ângulo agudo é perceptível nas figuras 5 e 6.

**Figura 5.** Geometria da placa com ângulo agudo.

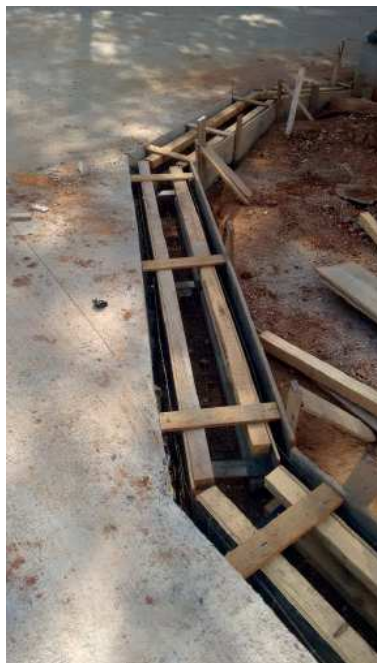
**Figura 6.** Geometria da placa com ângulo agudo e curva em poligonal.

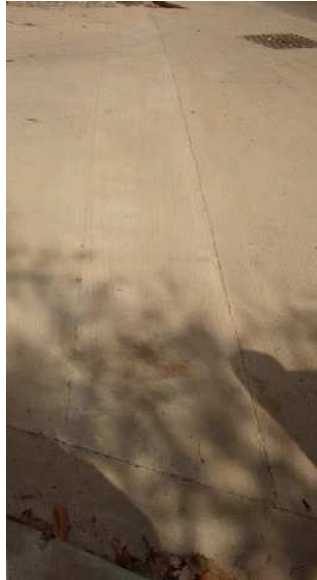
A geometria irregular como mostra a figura 7, forma pontos frágeis que tendem a se quebrar quando solicitadas pelo tráfego. No caso dessa obra, o tráfego é pesado, o que aumenta a probabilidade de quebra.

**Figura 7.** Placa com geometria irregular.

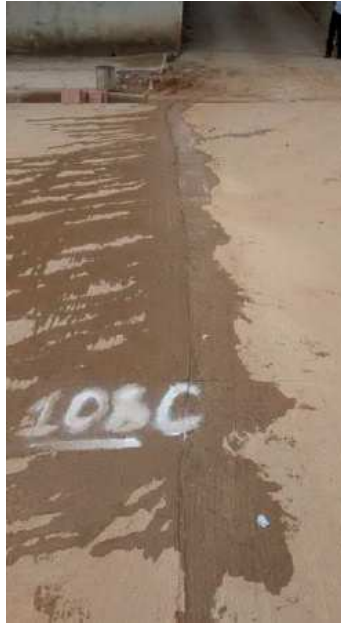
Na figura 8, percebe-se um desalinhamento da junta de construção devido a uma provável movimentação das fôrmas ou a sua retirada prematura. Consequentemente, as barras de transferência se desalinham e as barras diminuem sua eficácia estrutural.

**Figura 8.** Junta de construção com provável movimentação de fôrma.

Outra falha executiva foi na execução das juntas de construção. O certo seria finalizar a concretagem até a junta de construção, deixando a fôrma nessa junta. No dia posterior fixar o isopor e reiniciar a concretagem. Na obra em estudo, as concretagens das regiões de junta de construção foram realizadas sem interrupção. Assim, colocava-se isopor não muito bem fixado às barras de transferência e ao jogar concreto, a força da bomba de concreto derrubava os isopores. Portanto, grande parte das juntas de construção não trabalhavam da forma para a qual foram projetadas, pois não havia isopor na interface entre placas, surgindo patologias devido a isso.

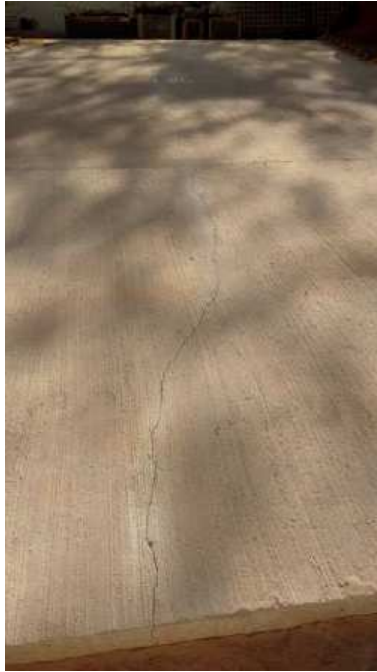
A fissura transversal no meio da placa, figuras 9, decorre da retração do concreto nas primeiras idades (principalmente pela retração hidráulica), atraso no corte das juntas, pouca profundidade de corte das juntas ou condições climáticas não previstas.

**Figura 9.** Fissura transversal no meio da placa.

A patologia referente a esse reparo é a fissura transversal no meio da placa. O procedimento de reparo iniciou-se de maneira parecida ao anterior,

Em seguida, foram inseridas barras corrugadas CA50, bitola de 20 mm, a cada 30 cm e, no mínimo, 15 cm afastadas das bordas da placa, com comprimento de 60 cm. As barras foram inseridas perpendiculares às fissuras, de modo que cada metade ficou de um lado da fissura. Na figura 18 observa-se o desenho esquemático do reparo.

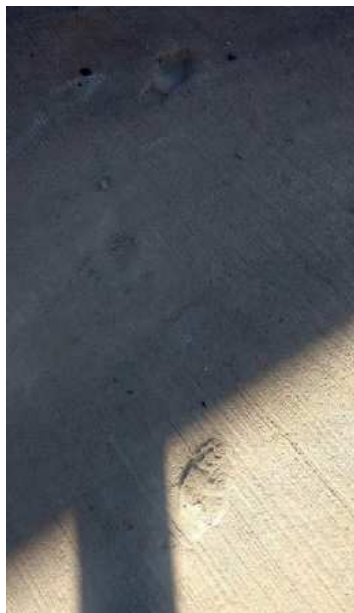
A figura 10 a seguir mostra pegadas no pavimento, o que evidencia pouco cuidado por parte dos colaboradores ao longo da execução e cura.

**Figura 10.** Pegadas no pavimento.

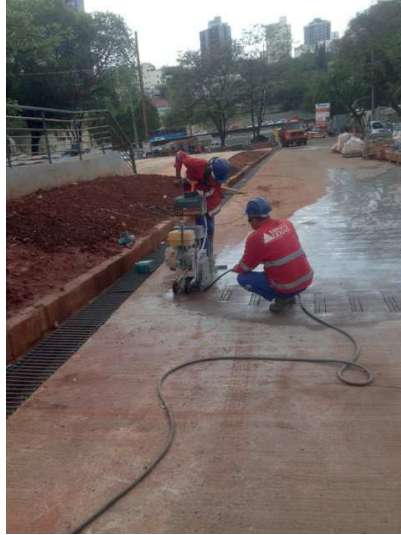
**Figura 11.** Corte das valas com serra clipper.

Primeiramente, foram abertas valas na placa, utilizando serra clipper (figura 11) e martetele de pequeno porte (figura 12). Posteriormente, limpou-se com jatos de ar comprimido para retirar as partículas soltas da vala.

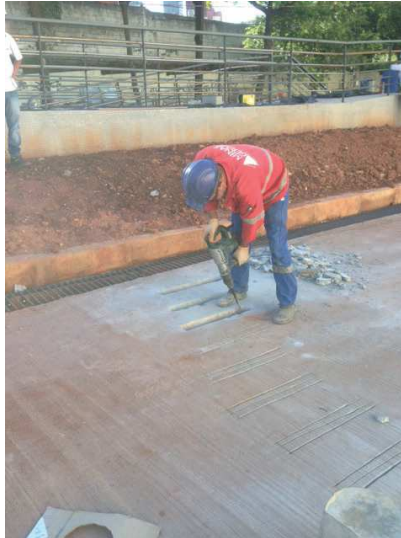
**Figura 12.** Execução de vala com martetele.

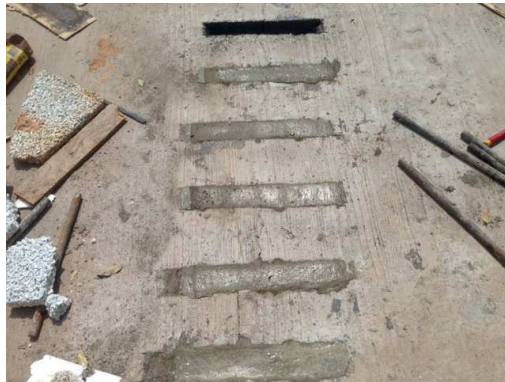
**Figura 15.** Preenchimento das valas com graute.

Assim, foi preenchida a vala com graute e texturizado, como mostra a figura 15. O graute usado foi do tipo Emckrete 50, com fck superior a 40 Mpa, fator água/cimento menor ou igual a 0,12. A liberação pôde ser feita após 24 horas, tempo em que o graute atinge 20 Mpa. Posteriormente, abriu-se um corte com profundidade de 2 cm e largura de 6 mm, para apoiar um tarucel em seu fundo e por último preencher com selante vasado a frio, à base de poliuretano, conforme figuras 16 e 17.

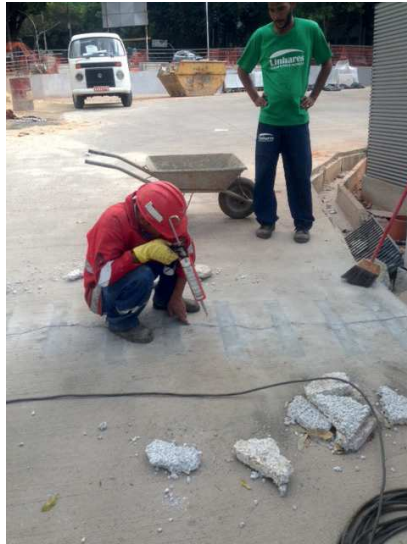
**Figura 16.** Preenchimento da fissura com poliuretano.

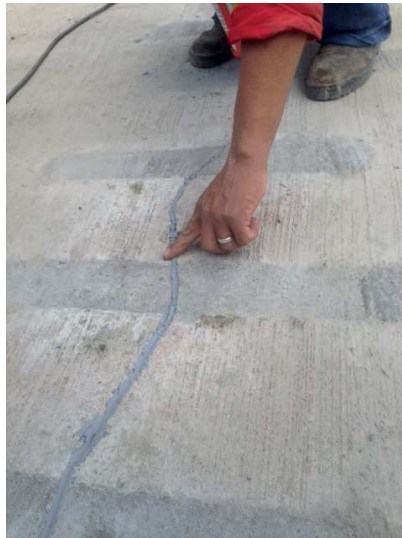
**Figura 17.** Reparo finalizado e acabado.

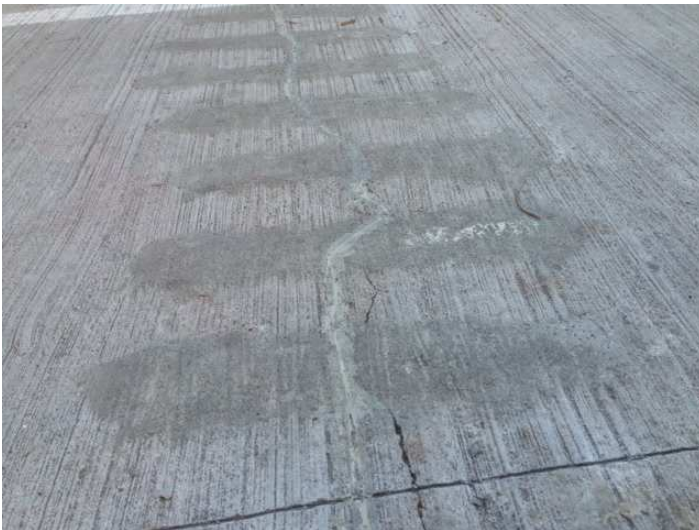
Após 6 meses de uso do pavimento, com passagem de tráfego pesado, vários reparos já haviam sido realizados. A figura 21 mostra o estado do reparo de inserção de barras corrugadas (aço CA50). Percebe-se que a trinca reparada está muito bem selada com epóxi, portanto o reparo em si está funcionando de maneira correta. Entretanto, percebe-se surgimento de nova fissura muito próximo ao reparo.

**Figura 21.** Estado do reparo de inserção de barras corrugadas (aço CA 50).

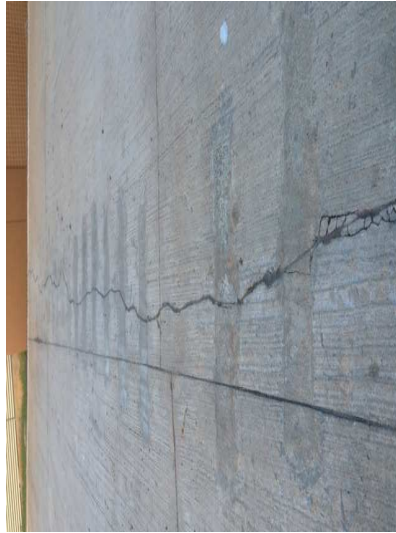
Na figura 22 observa-se o estado do reparo de inserção de barras lisas CA25. Percebe-se que o reparo está abrindo e criando pontos de fraqueza. Ressalta-se que esse local se localiza em uma curva, onde há alta sollicitação à tração, e o local é armado com tela dupla soldada.

**Figura 22.** Estado do reparo de inserção de barras lisas (CA25).
