**UNIVERSIDADE FEDERAL DE MINAS GERAIS**  
**PROGRAMA DE PÓS-GRADUAÇÃO EM SANEAMENTO,**  
**MEIO AMBIENTE E RECURSOS HÍDRICOS**

**ESTUDOS DAS CARACTERÍSTICAS TÉCNICAS  
E OPERACIONAIS DAS GALERIAS DE ÁGUAS  
PLUVIAIS COMO SUBSÍDIOS PARA GESTÃO  
PATRIMONIAL E ESTABELECIMENTO DE  
DIRETRIZES PARA PROJETOS DE SISTEMAS  
DE DRENAGEM URBANA**

Tese apresentada ao programa de Pós-graduação em Saneamento, Meio Ambiente e Recursos Hídricos da Universidade Federal de Minas Gerais como requisito parcial à obtenção do título de Doutor em Saneamento, Meio Ambiente e Recursos Hídricos.

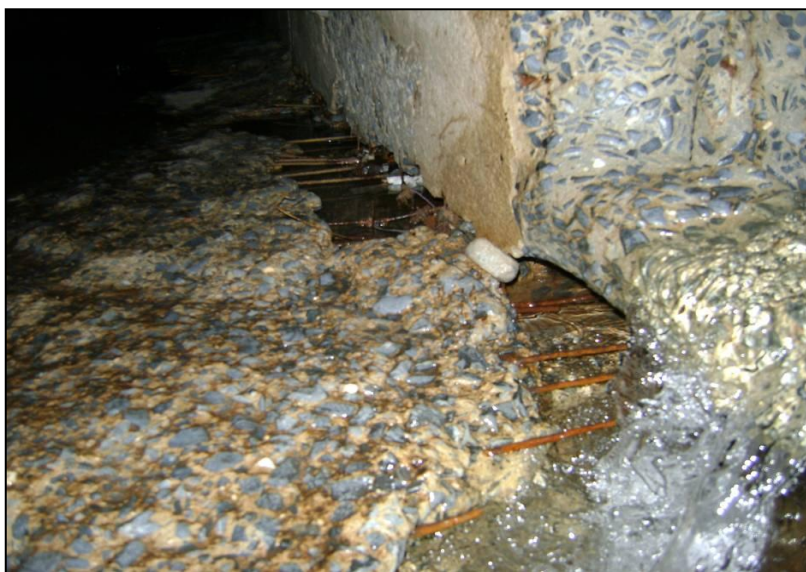
Conforme Aguiar (2000), o desgaste por abrasão nas superfícies das estruturas de concreto, particularmente as lajes de piso, conforme mostrado na Figura 3.12, é um processo que atinge praticamente todas as galerias devido ao carreamento constante de partículas sólidas em suspensão, como areia, argila, cascalhos, escombros, entre outros.

**Figura 3. 12** – Aspecto polido da laje de piso da galeria do Córrego da Serra (BH) devido ao processo de abrasão

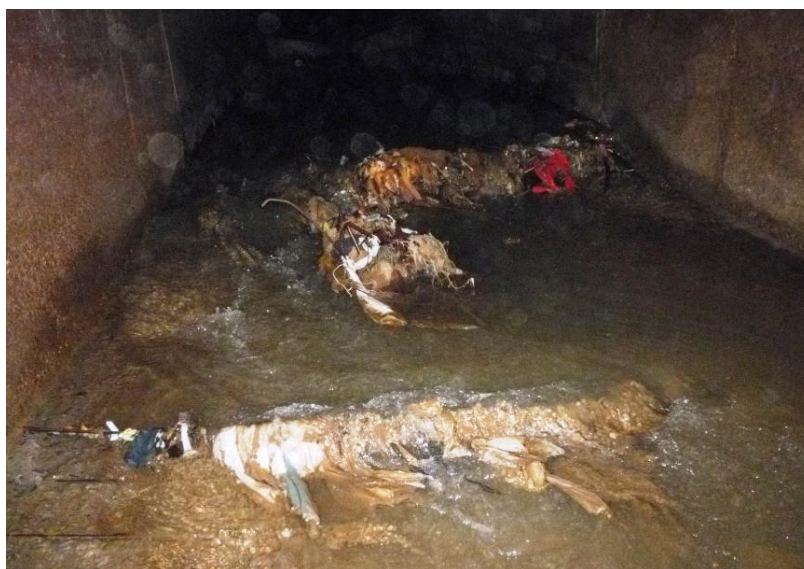
**Figura 3. 13** – Armaduras expostas provocam retenção de lixo, reduzindo a velocidade do escoamento no Córrego das Piteiras (BH)

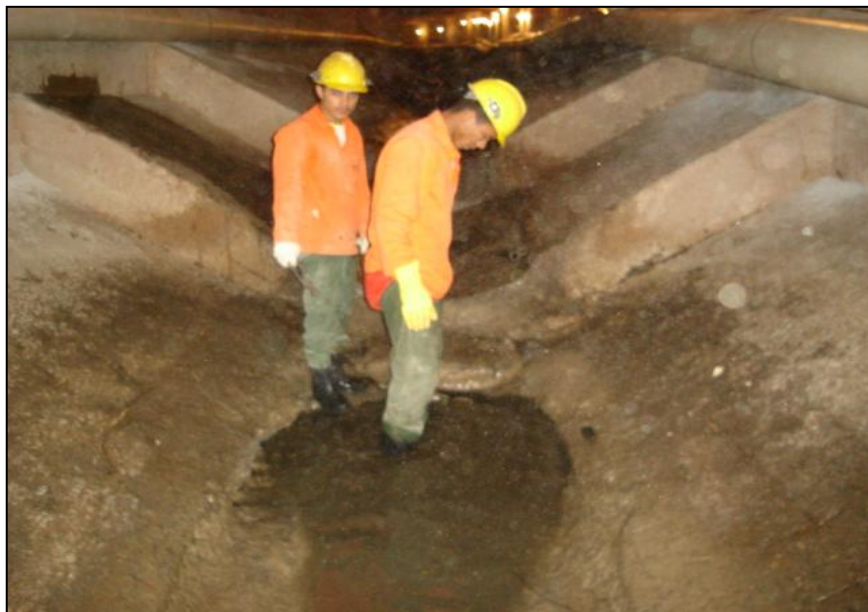
Os degraus são caracterizados como rebaixos bruscos (Graham *et al.*, 2000) e são causadores da cavitação. A Figura 3.15 comprova, na prática, a existência da erosão por cavitação logo após os degraus, quando a galeria da Rua Piauí foi ensecada para ser recuperada pela Prefeitura de Belo Horizonte.

**Figura 3.15**– Área com uma erosão por cavitação logo após degraus. Situação observada quando da execução dos trabalhos de recuperação estrutural da galeria da Rua Piauí (BH)

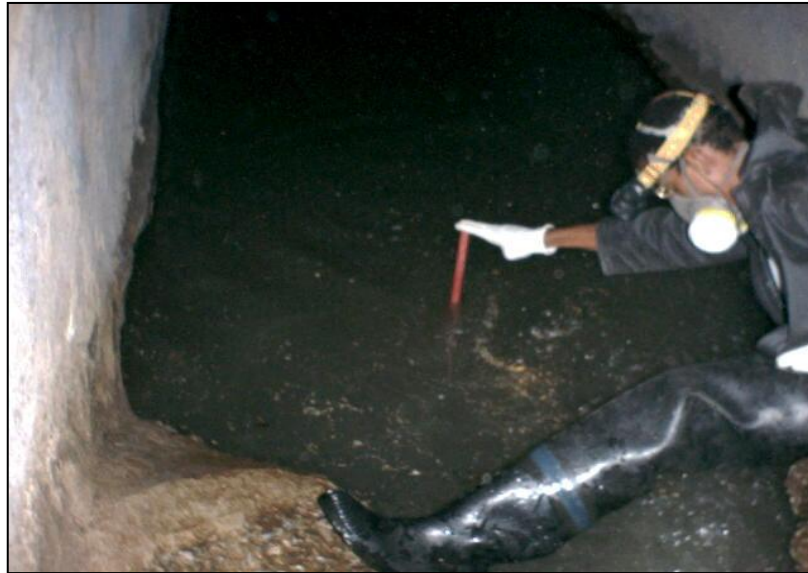
O surgimento de cavidades logo após os degraus é normalmente observado nas galerias que foram executadas com degraus. As cavidades variam de tamanho e profundidade, sendo verificadas enormes crateras, conforme mostrado nas figuras 3.16 e 3.17, com grande risco de colapso da estrutura, requerendo por parte dos responsáveis intervenções urgentes para restabelecer a estabilidade do local, uma vez que ao colapsar, a galeria pode levar consigo edificações, veículos e pessoas que estão ao seu redor.

**Figura 3.16-** Cavitação provocou uma enorme cratera após um degrau na galeria do Córrego da Serra (BH)

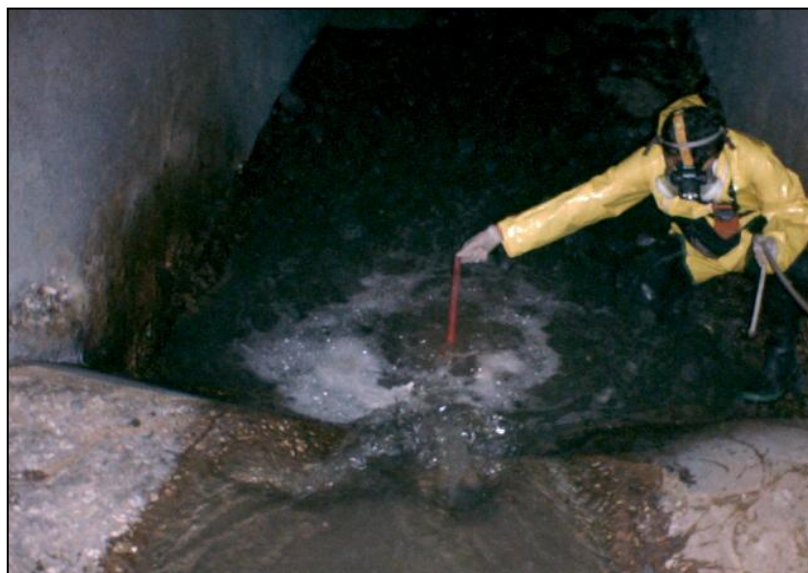
**Figura 3.17-** Cratera com profundidade superior a um metro após um degrau na galeria do Córrego da Serra (BH)

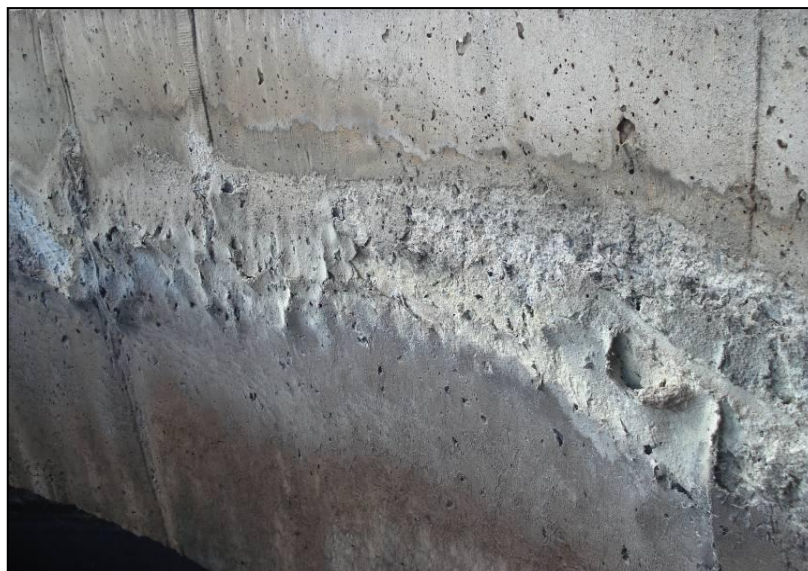
Os efeitos da corrosão biogênica são observados principalmente acima da linha de água mais constante, provocando uma perda de seção de concreto ao longo das paredes, conforme mostrado na Figura 3.18, podendo ser tão severa que pode levar, em alguns casos, à corrosão total do concreto da parede, conforme Figura 3.19.

**Figura 3. 18** - Degradação do concreto por corrosão biogênica na Estação de Tratamento de Esgoto do Ribeirão da Onça (BH)

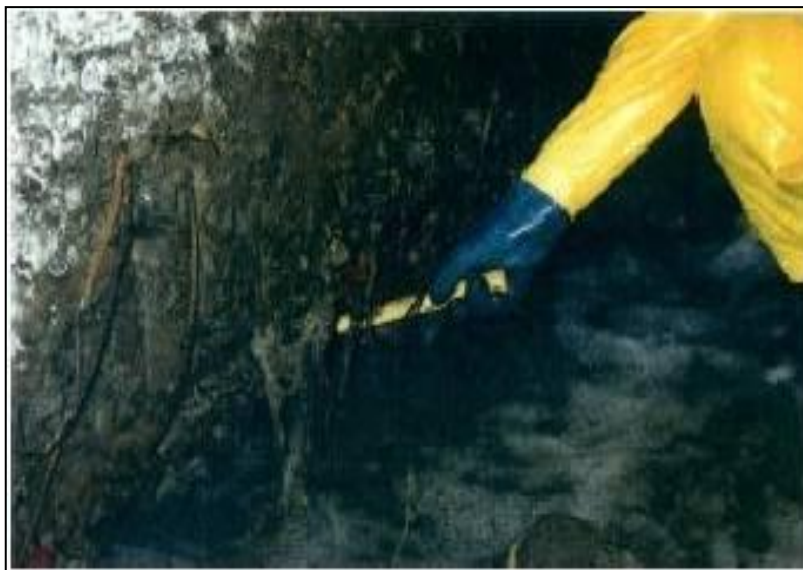
**Figura 3.19-** A severa degradação corroeu toda a base da parede de concreto da galeria do Córrego da Serra (BH)

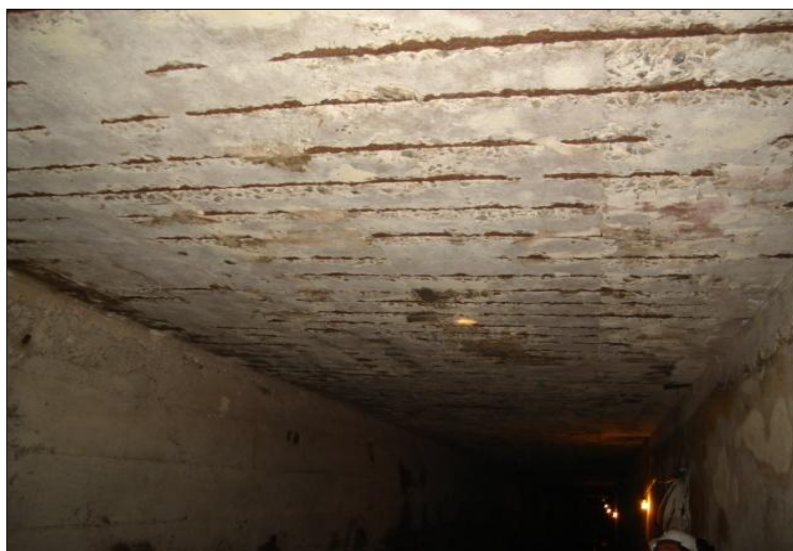
processo de corrosão nas armaduras, que vai pouco a pouco consumindo os metais, conforme Figura 3.20, até seu rompimento.

**Figura 3.20–** A presença gás sulfídrico e a deficiência de cobertura das armaduras propiciaram a severa degradação da laje de teto na galeria da Av. Francisco Deslandes (BH)

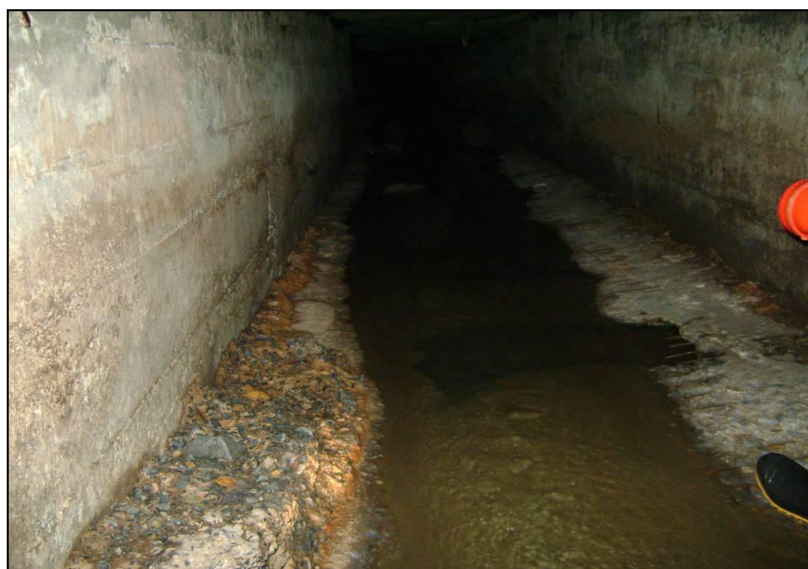
**Figura 3.21-** Deterioração na laje de fundo devido à abrasão e ataque de sulfatos na galeria da Rua Américo Scott (BH)

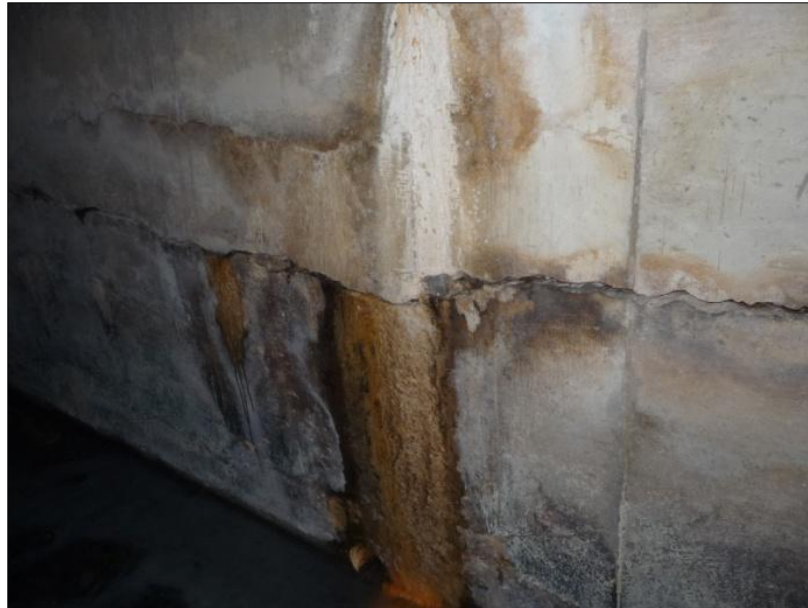
**Figura 3.22-** Fissuras com infiltrações na parede da galeria da Av. dos Austríacos, em Contagem (MG)

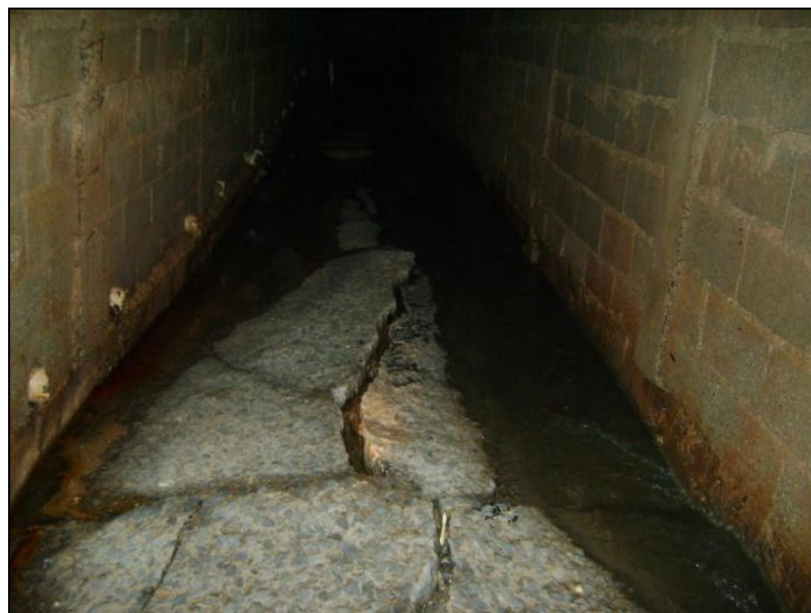
**Figura 3.23 –** Deformação da laje de piso devido à deficiência de projeto da galeria da Takono (BH)

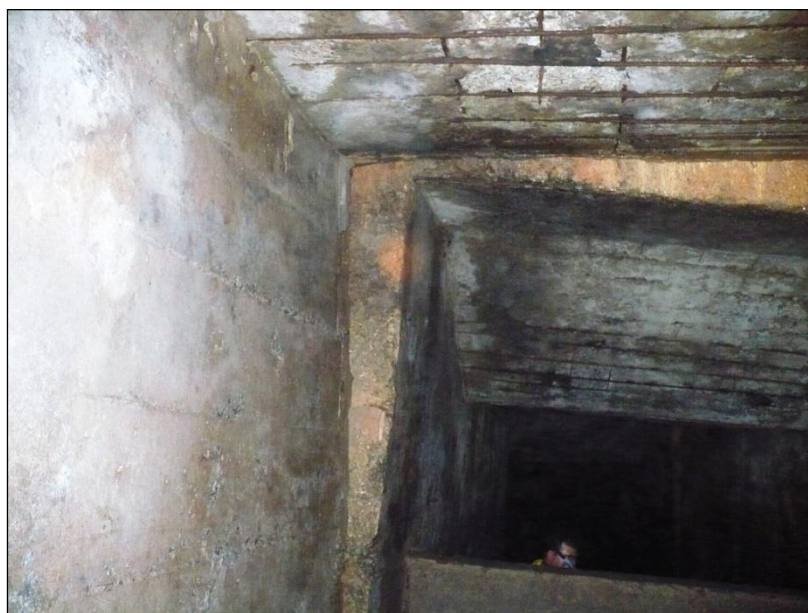
**Figura 3.24-** Recalque de um dos módulos da galeria da Rua Alvarenga Peixoto (BH)

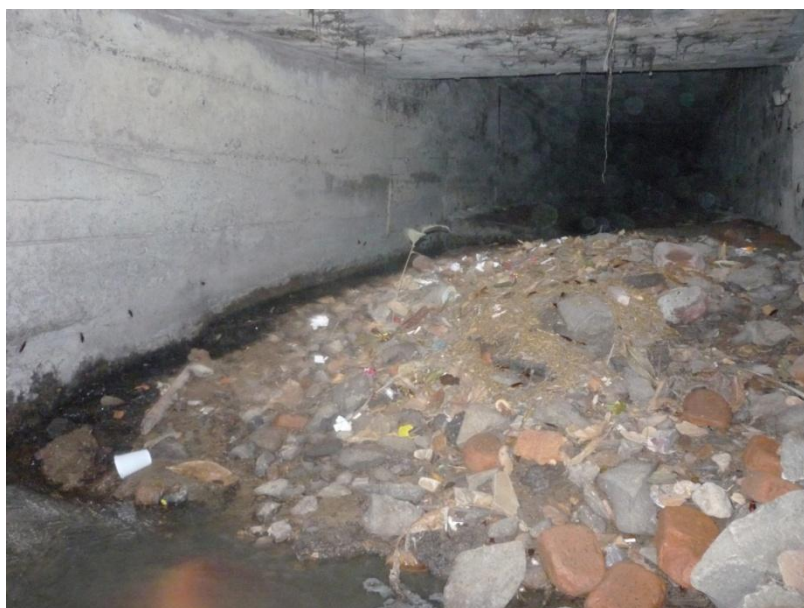
**Figura 3.25-** Assoreamentos da galeria do Córrego Engenho Nogueira (BH)
