**UNIVERSIDADE FEDERAL DE MINAS GERAIS**  
**Escola de Engenharia**  
**Curso de Especialização: Produção e Gestão do**  
**Ambiente Construído**

**VALIDAÇÃO DE UM PROCEDIMENTO DE**  
**IMPERMEABILIZAÇÃO DE JUNTAS DE FACHADAS**  
**PRÉ-FABRICADAS**

Trabalho de Conclusão de Curso apresentado ao Curso de Especialização: Produção e Gestão do Ambiente Construído do Departamento de Engenharia de Materiais e Construção, da Escola de Engenharia da Universidade Federal de Minas Gerais, como requisito parcial para obtenção do título de Especialista.

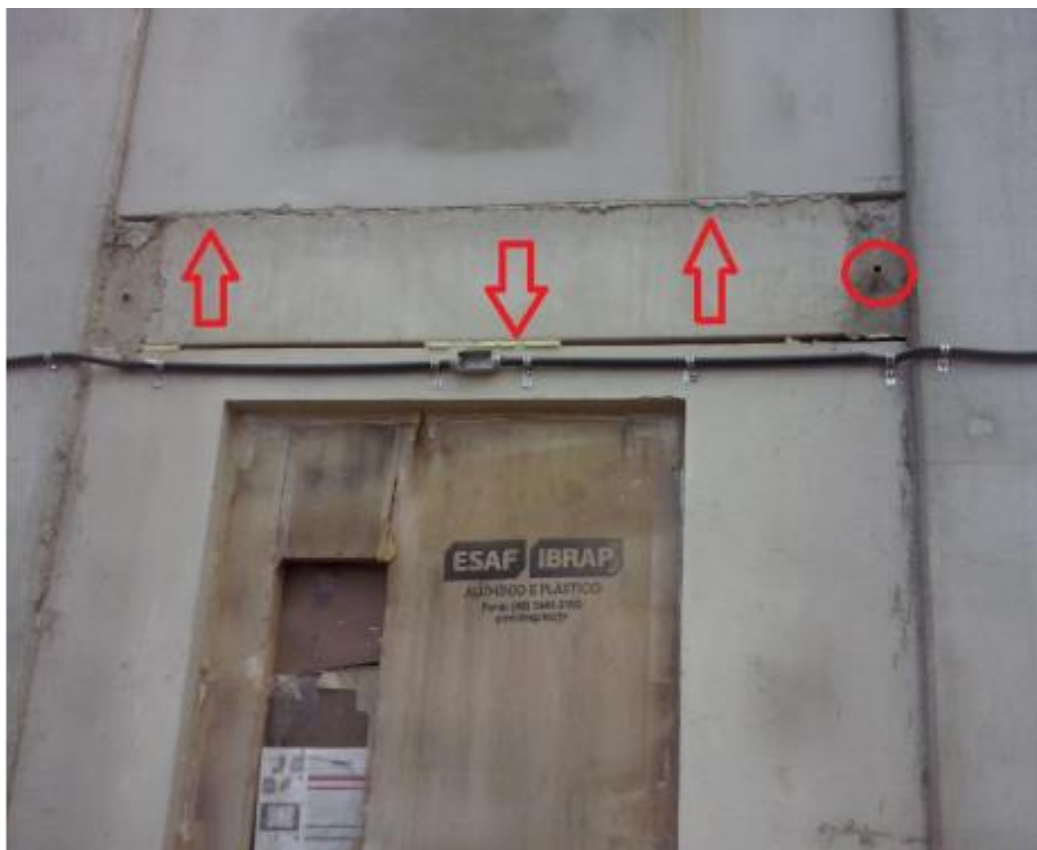
**Figura 6:** Junta provocada pela placa de EPS após a montagem dos elementos. **Fonte:** Arquivo Pessoal

Afim de eliminar qualquer material solto, as rebarbas de concreto são retiradas e o isopor é queimado. O encunhamento é executado com traço definido em procedimento com argamassa industrializada, aditivo expander e água e deve tampar qualquer fresta ou abertura que possibilitem a passagem de água. Após o encunhamento, é realizado uma cura úmida de 72 horas.

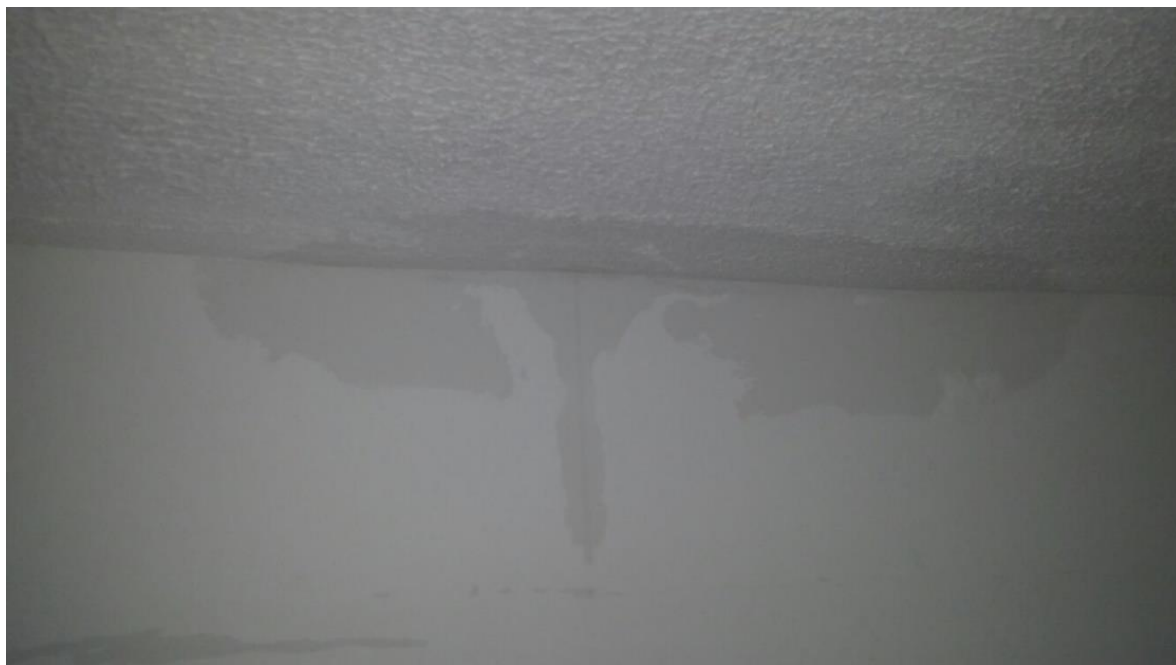
**Figura 8:** Registro interno do apartamento do cliente com infiltração. **Fonte:** Arquivo Pessoal

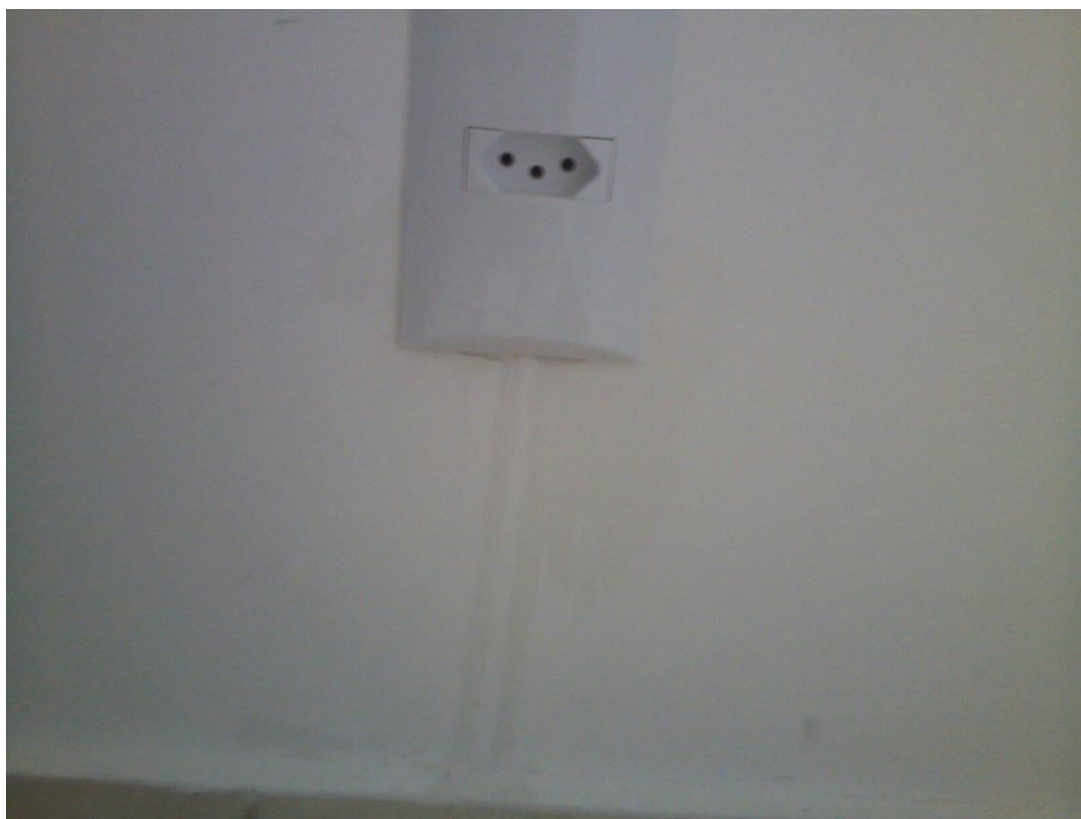
**Figura 9:** Registro interno do apartamento do cliente com infiltração. **Fonte:** Arquivo Pessoal

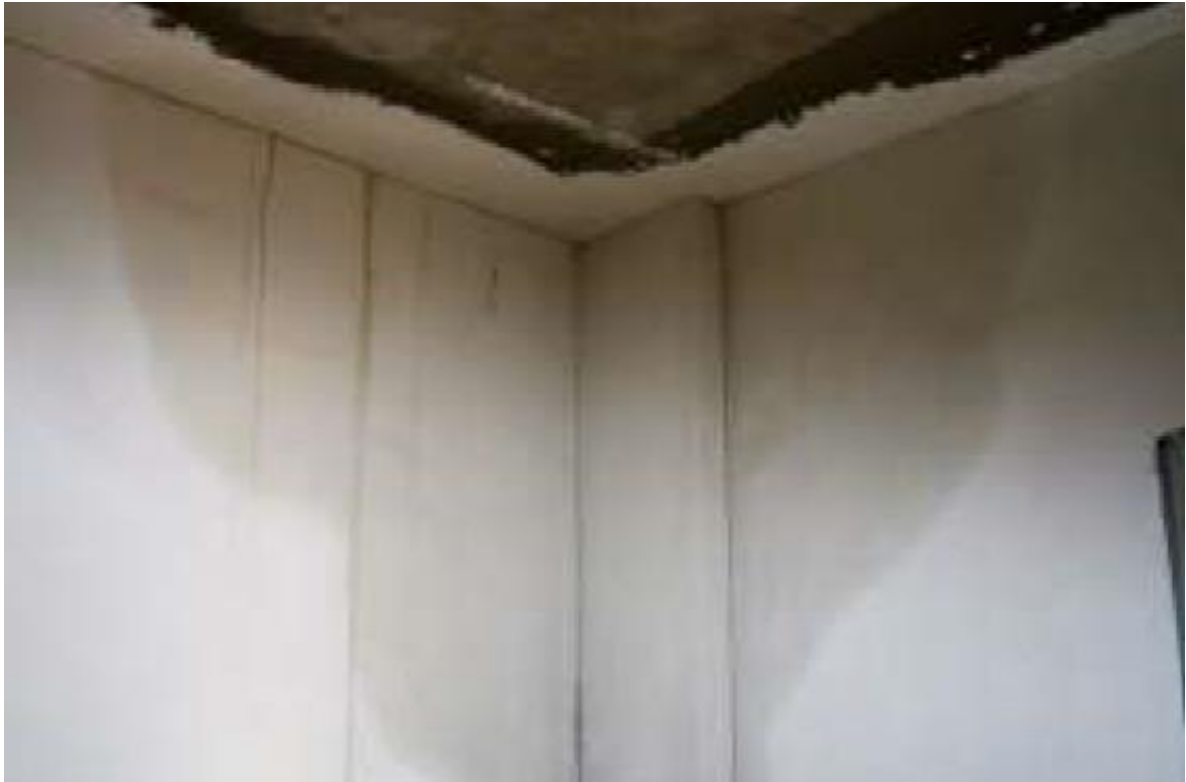
**Figura 9:** Ponto de infiltração – visto internamente. **Fonte:** Arquivo Pessoal

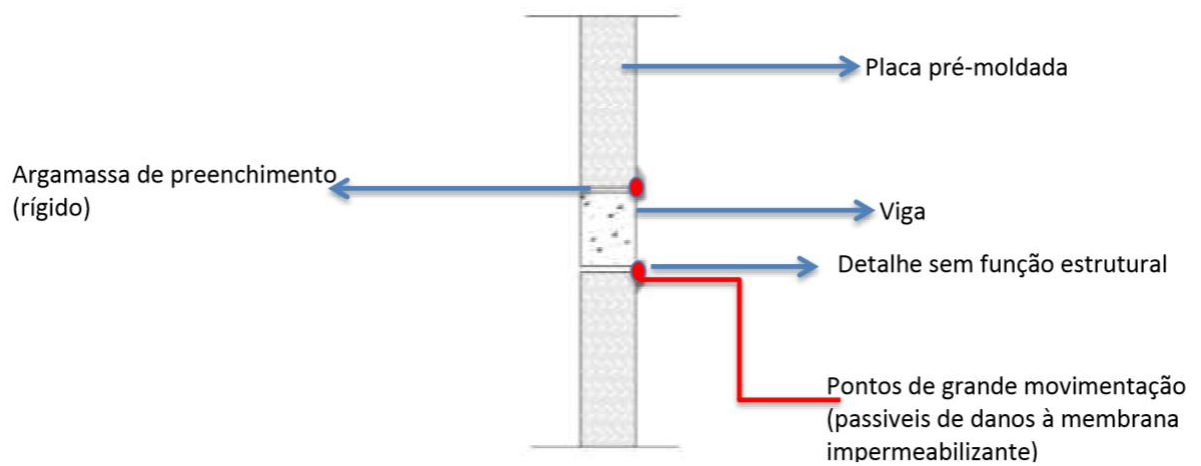
**Figura 10:** Corte da viga e dos painéis evidenciando o ponto de infiltração. **Fonte:** Arquivo Pessoal

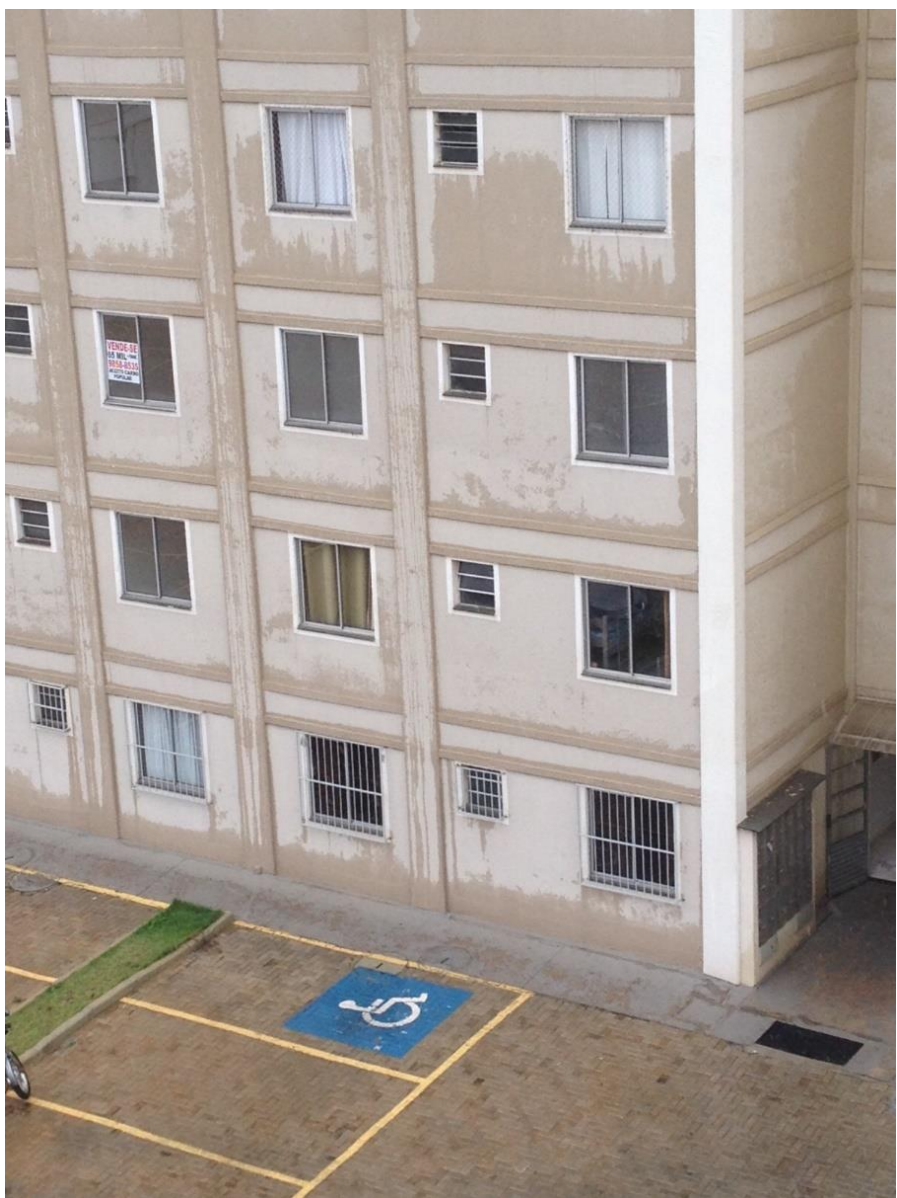
**Figura 11:** Vista panorâmica do bloco com pontos de acúmulo de água. **Fonte:** Arquivo Pessoal

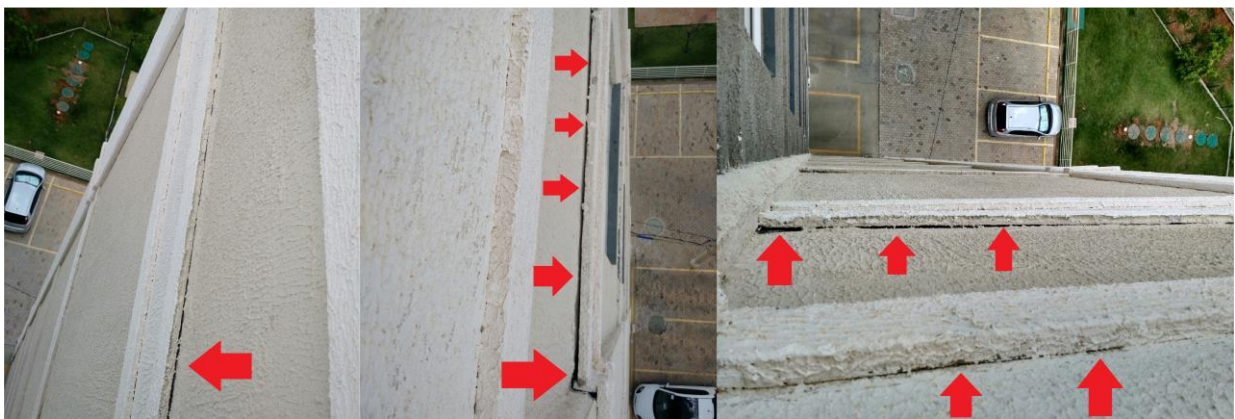
**Figura 12:** Vista superior do bloco com pontos passíveis de entrada de água. **Fonte:** Arquivo Pessoal

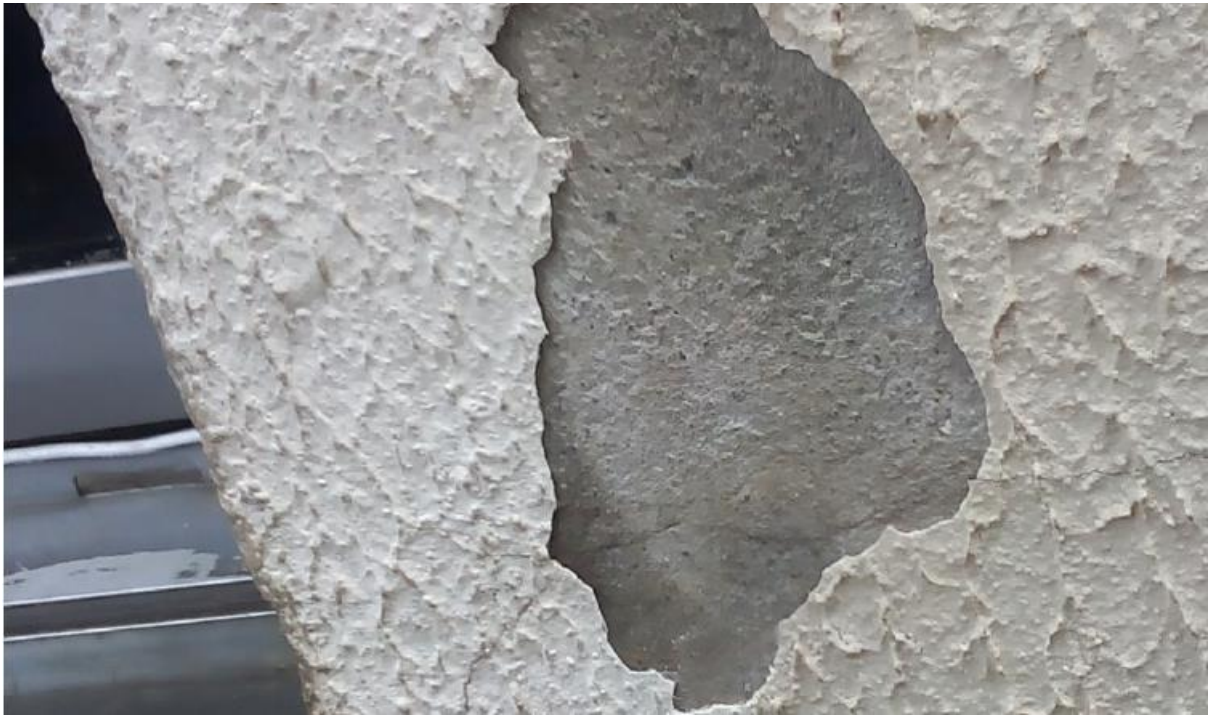
**Figura 13:** Descolamento de textura. **Fonte:** Arquivo Pessoal

- O tempo de cura para o encunhamento estava inadequado;
- O material impermeabilizante utilizado não estava especificado e homologado;

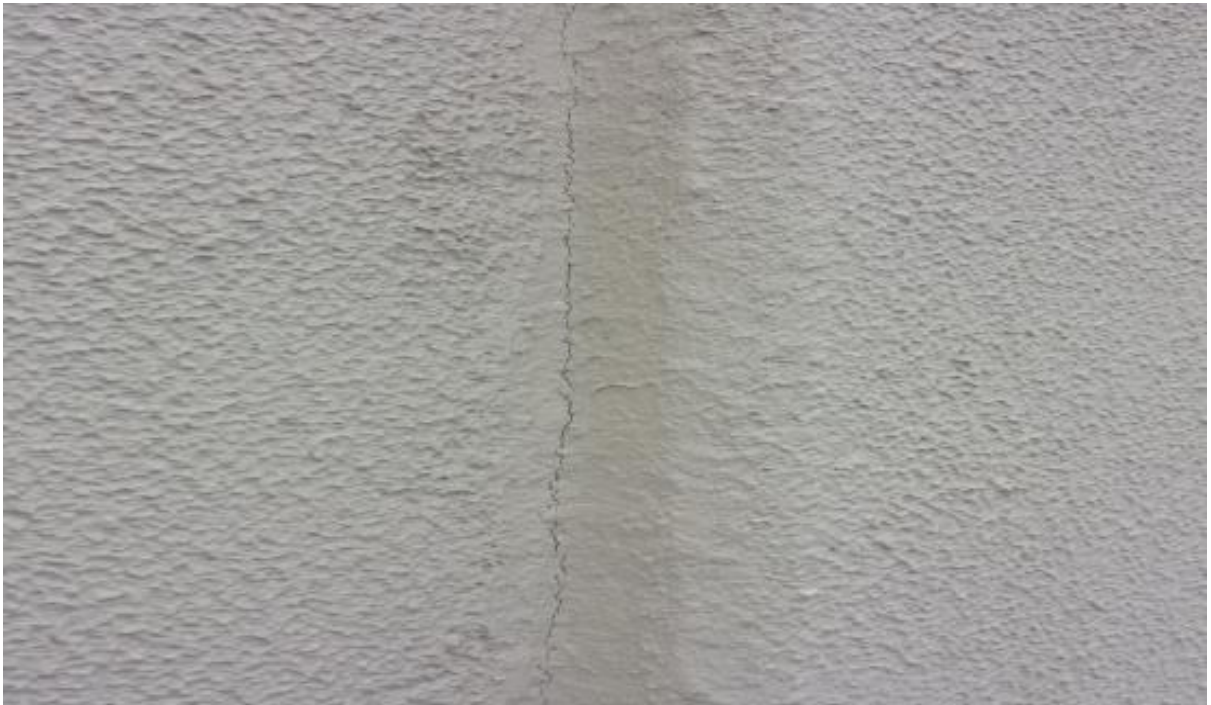
**Figura 14:** Trincas na textura. **Fonte:** Arquivo Pessoal

- O tempo entre as demãos do material impermeabilizante não estava sendo respeitado conforme ficha técnica do fornecedor;
- As fissuras e trincas das juntas e tintas não estavam sendo tratadas antes da impermeabilização;
- Os condomínios nunca realizaram manutenções preventivas do sistema.

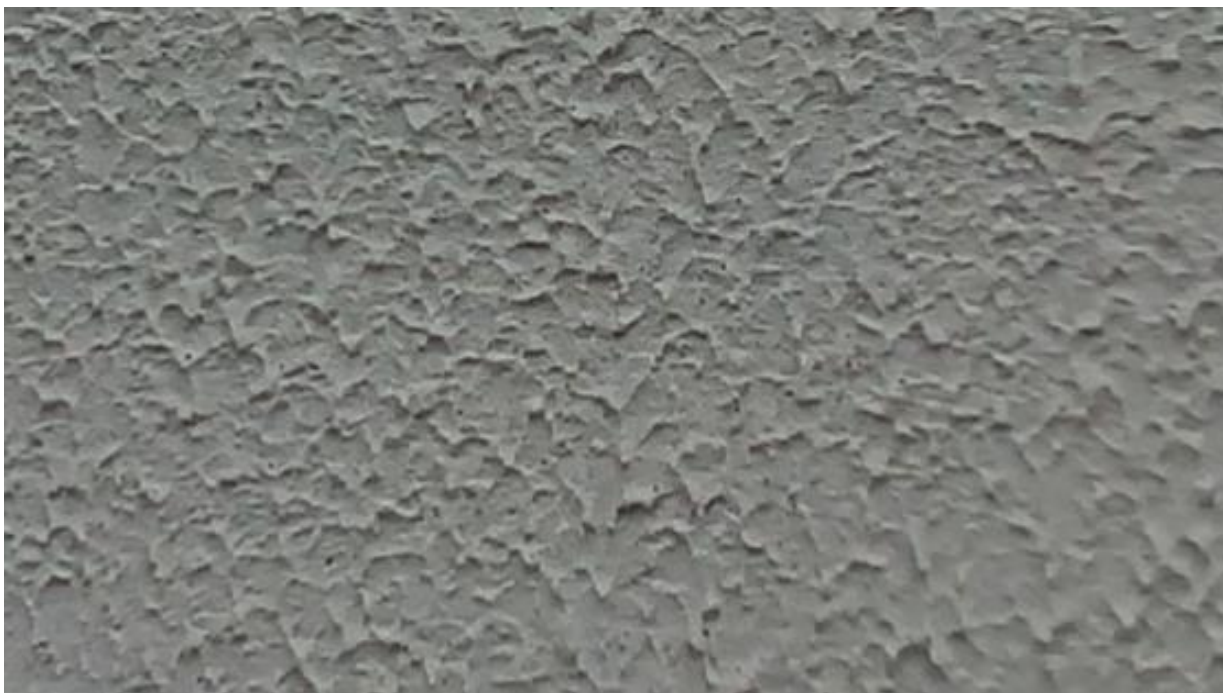
**Figura 15:** Micro-furos causados por excesso de diluição. **Fonte:** Arquivo Pessoal

Aplicar três demãos de membrana líquida de poliuretano e acrílico para impermeabilização. A primeira demão deve ser diluída em 20% de água, depois aplicar as demais demãos (sem o adicionamento de água). Entre a 1º e 2º demão aplicar a tela poliéster. Durante as aplicações do produto deve-se aguardar um intervalo de tempo de 2 horas entre cada demão. As aplicações devem ser realizadas em sentidos contrários.

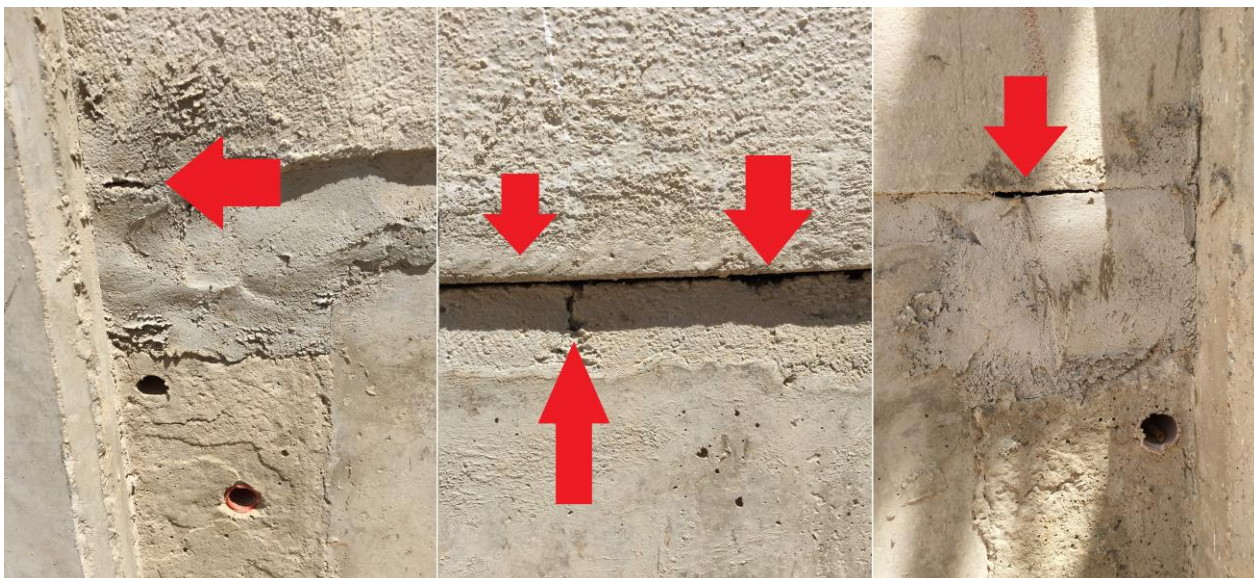
**Figura 16:** Encunhamento da junta com frestas. **Fonte:** Arquivo Pessoal

Conforme item 2.1.4 desta monografia antes de executar a impermeabilização da fachada deve-se realizar o encunhamento das juntas dado traço apresentado abaixo:

- 1 saco de argamassa AC II (20kg);
- 4,5 litros de água;
- 260g de aditivo expensor;

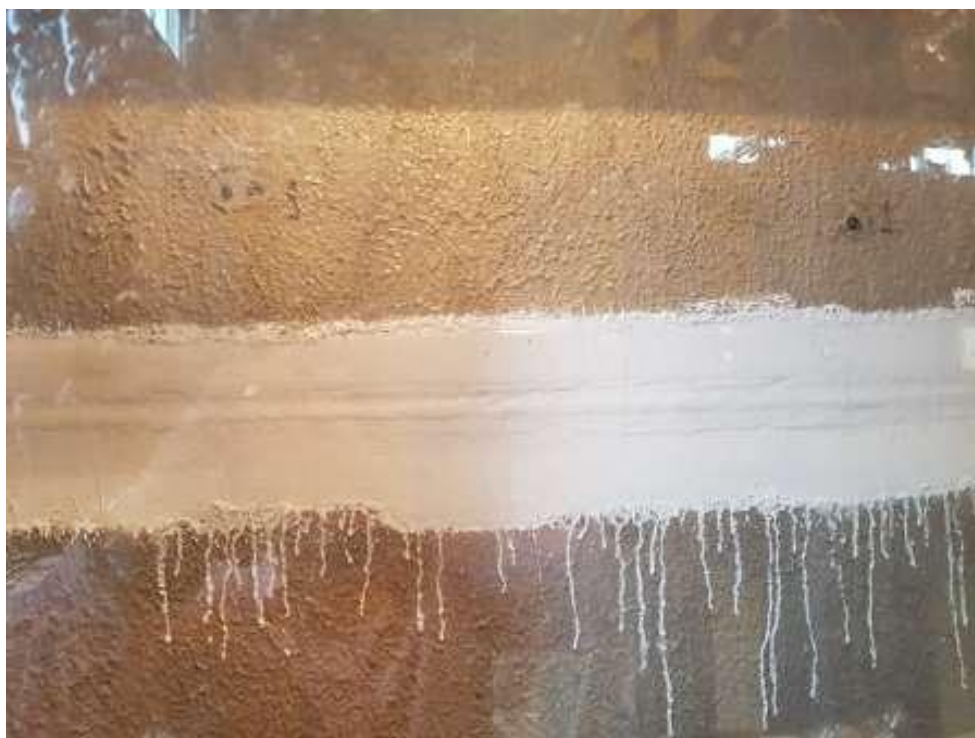
**Figura 27:** Face do painel recebendo a vazão de água após ensaio de calor e choque térmico. **Fonte:** LAEES – UFMG

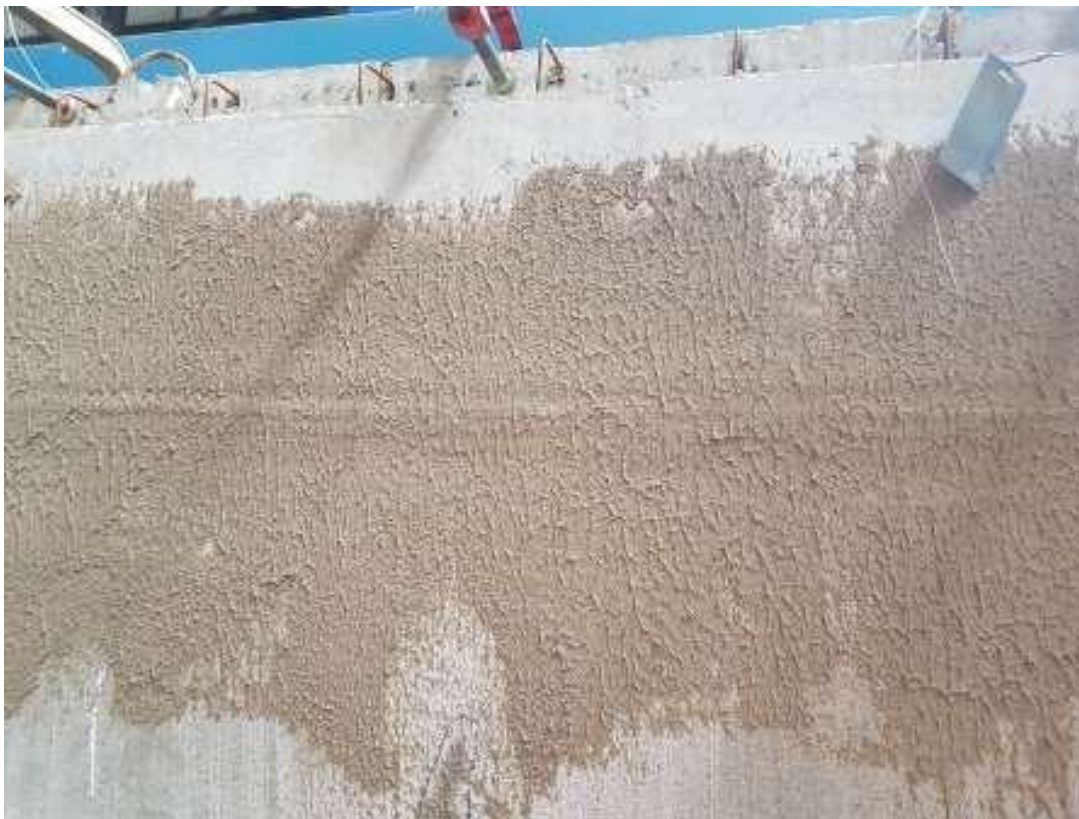
**Figura 28:** Face oposta do painel após o ensaio de estanqueidade e ensaio de calor e choque térmico. **Fonte:** LAEES – UFMG

Pressão (Pa)	Vazão (L /min/m <sup>2</sup> )	Tempo (h)	Área do painel exposta à água (m <sup>2</sup> )	Área molhada do painel na face oposta (m <sup>2</sup> )	Observações
50	3,0	7,0	2,25	0,00	Não houve manchamento do painel na face oposta, na região da junta  <b>APROVADO.</b>
