**AVALIAÇÃO DA INTEGRIDADE DA TESOURA DE CAIBRO  
-ARMADO DE MADEIRA DO SÉCULO XIX ATRAVÉS DE ENSAIOS  
NÃO-DESTRUTIVOS.**

**AVALIAÇÃO DA INTEGRIDADE DE TESOURAS DE CAIBRO  
ARMADO DE MADEIRA DO SÉCULO XIX ATRAVÉS DE ENSAIOS  
NÃO-DESTRUTIVOS.**

Tese apresentada ao curso de Doutorado da Escola de  
Arquitetura da Universidade Federal de Minas Gerais  
como requisito parcial para obtenção do título de  
Doutor em Ambiente Construído e Patrimônio  
Sustentável.

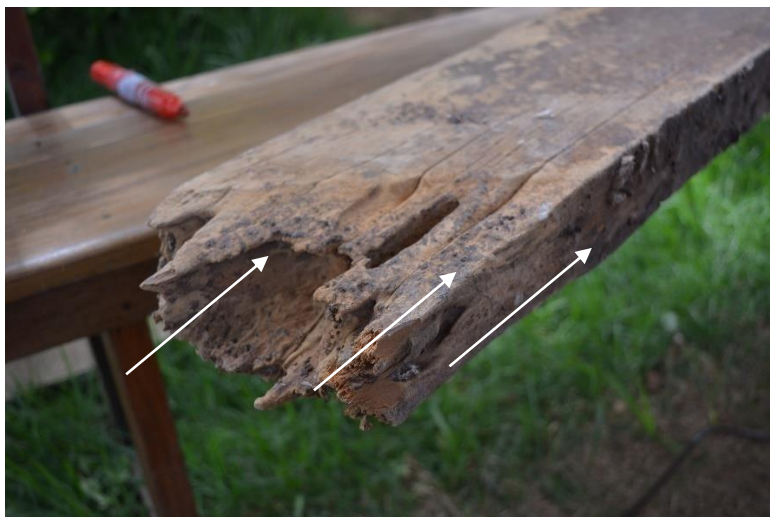
Figura 27: Degradação por fungos de podridão marrom na extremidade da cambota da cobertura da Igreja do Santíssimo Sacramento. Jequitibá, Minas Gerais.

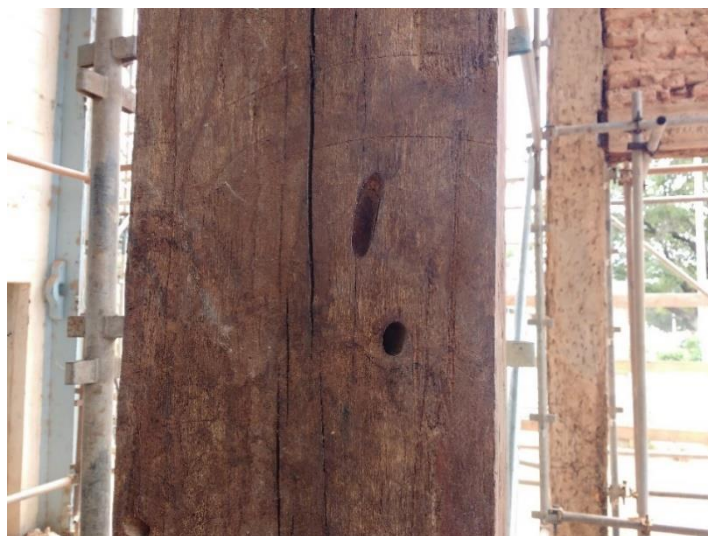
Figura 29: Degradação biótica causada por insetos xilófagos em um dos pilares na Igreja do Santíssimo Sacramento em Jequitibá, Minas Gerais.

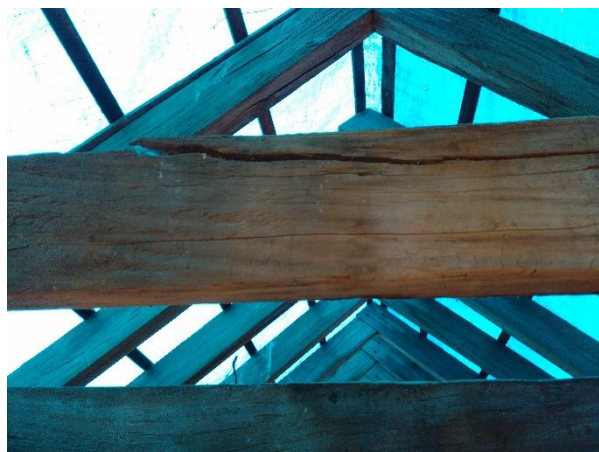
Figura 33: Fendilhamento da linha alta em uma tesoura de caibro-armado da Igreja do Santíssimo Sacramento.

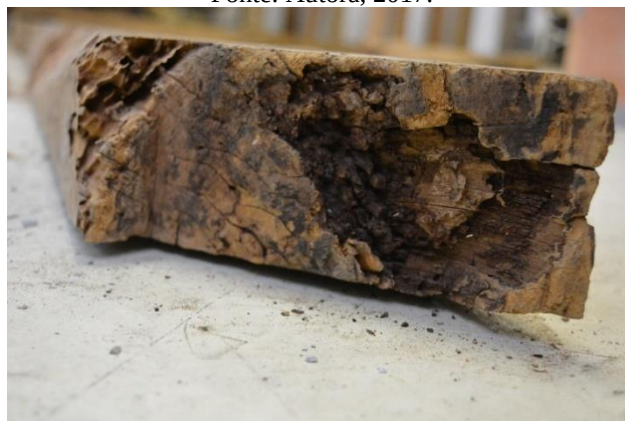
Figura 57: Podridão castanha e fibrosa na madeira na ligação inferior do caibro 2.  
Autora: 2017.

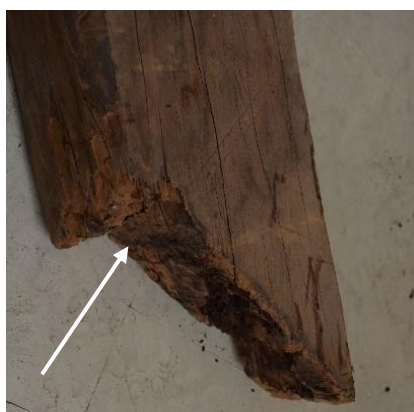
A região 1 da Figura 63, através da inspeção visual, apresentou danos de deslocamento longitudinal do material, alteração da coloração e ataque de insetos xilófagos. Nesta região da peça localiza-se a ligação boca-de-lobo entre o caibro e o frechal da cobertura e por isso o deslocamento resultante do empuxo lateral ocorreu com maior intensidade nesta ligação (desgaste por atrito característico nesta extremidade da peça como indicado na Figura 63).

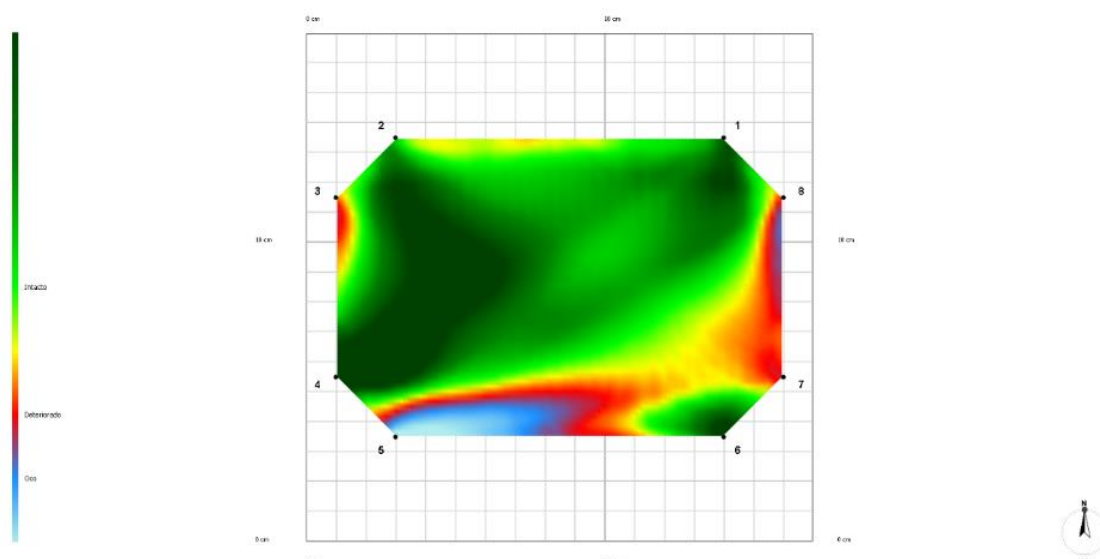
Com o tomógrafo acústico observou-se que as regiões indicadas como ocas (cor azul claro) através da escala ao lado esquerdo da Figura 65 indicam as mesmas regiões que absorveram maior temperatura da Figura 64. Entretanto a tomografia acústica apontou uma maior fragilidade da ligação que a termografia pois o indicativo de material oco concentrou-se no entalhe da peça.

Figura 65: Resultado do ensaio de tomografia acústica da região 1.  
Fonte: Autora, 2018.

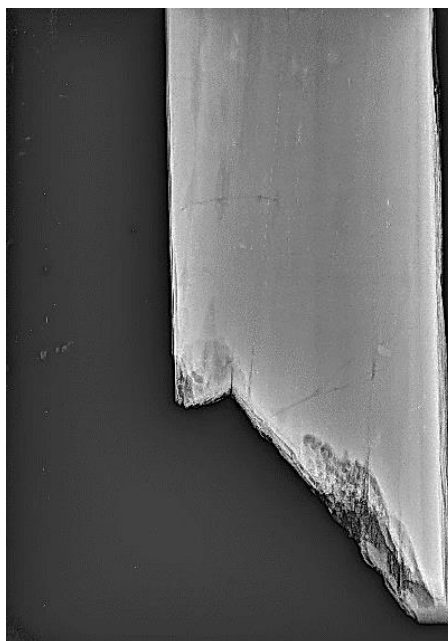
dos danos pois apresentou em conjunto os mesmos resultados que a termografia e tomografia apresentaram separadamente.

Figura 66: Radiografia-x da região 1.  
Fonte: Autora, 2018.

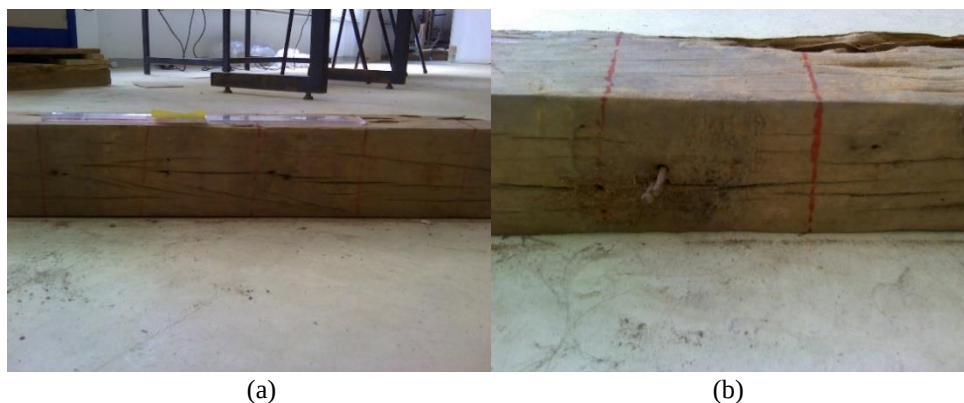
(a) (b)  
Figura 67: Regiões 2a e 2b do caibro 1 respectivamente.  
Fonte: Autora, 2017.

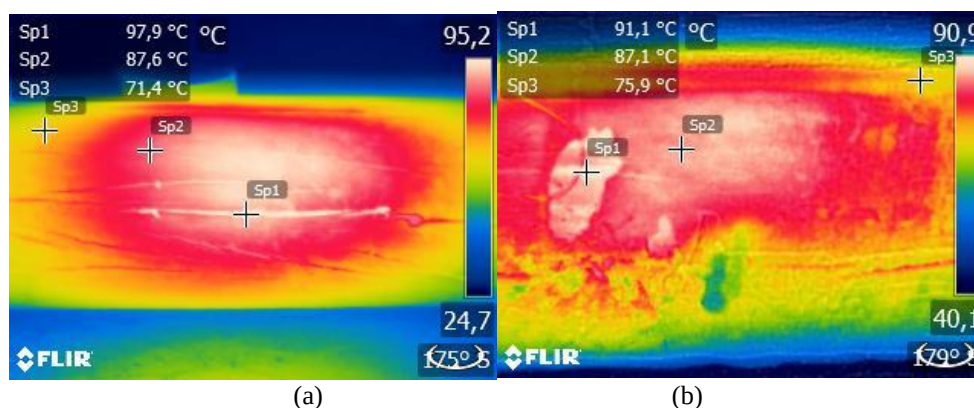
Figura 68: Resultado do ensaio termográfico das regiões 2a e 2b respectivamente.  
Fonte: Autora, 2017.

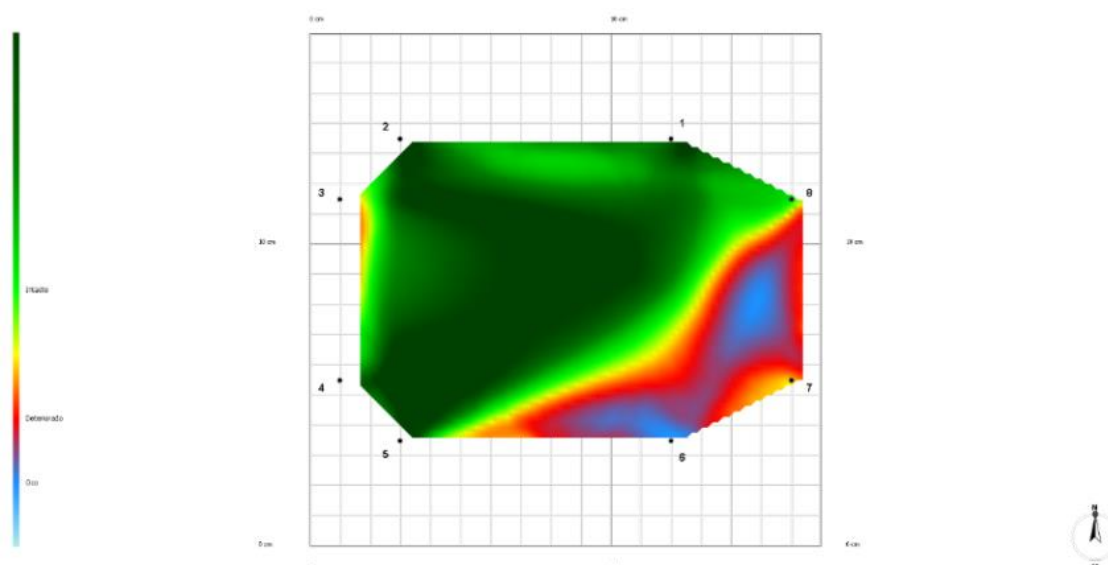
Figura 69: Resultado do ensaio de tomografia acústica das regiões 2-a e 2-b.  
Fonte: Autora, 2018.

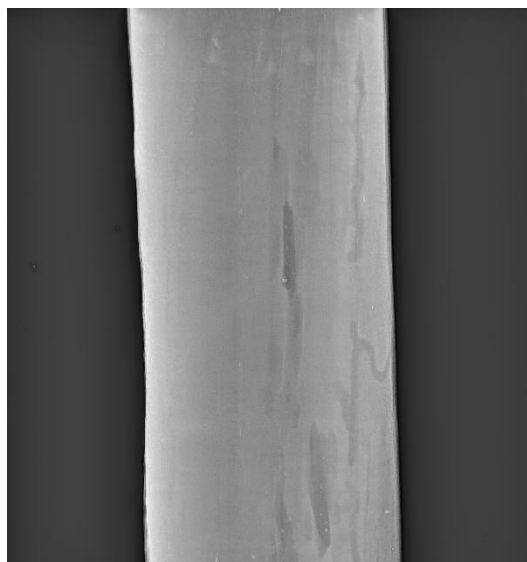
Figura 70: Radiografia das regiões 2-a e 2-b.  
Fonte: Autora, 2018.

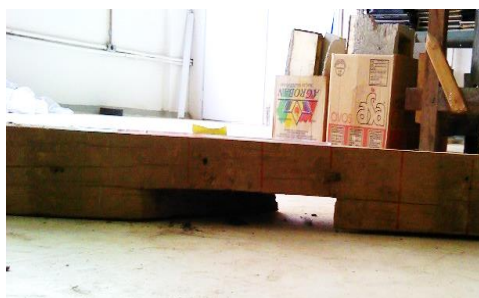
Figura 75: Região 4 onde encontra-se o entalhe da ligação entre o caibro 1 e a linha alta 1.  
Fonte: Autora, 2017.

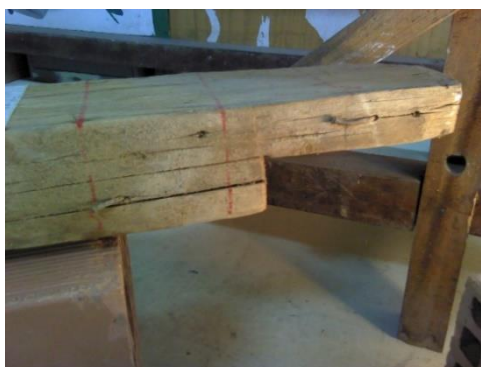
Figura 83: Ligação mão-de-amigo do caibro 1.  
Fonte: Autora, 2017.

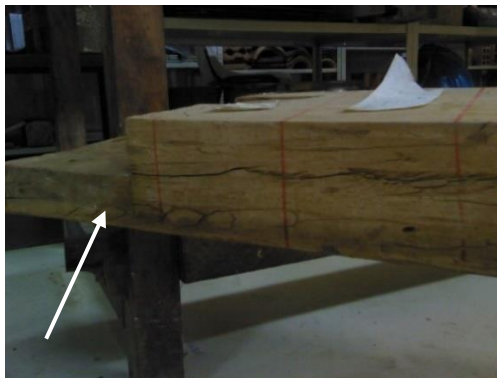
Figura 87: Entalhe da ligação mão-de-amigo da região 7.  
Fonte: Autora, 2017.

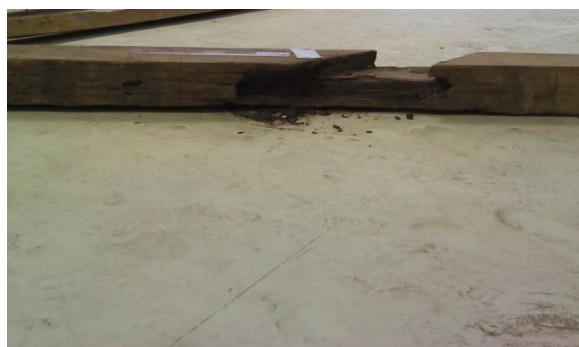
Figura 95: Região 9 onde localiza-se a ligação entre o caibry 2 e a linha alta 1.

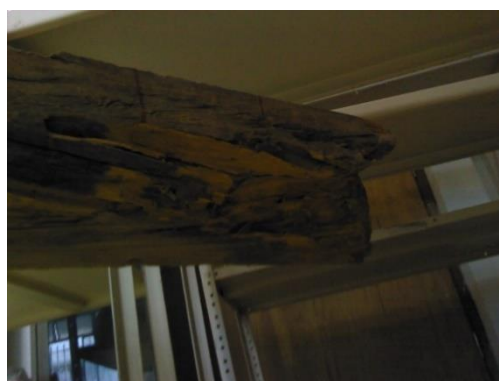
Figura 107: Ligação boca-de-lobo da região 12.  
Fonte: Autora, 2017.

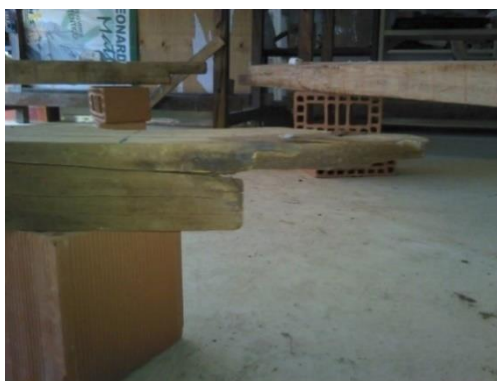
Figura 111: Ligação direita entre a linha alta 1 e o caibro 2.

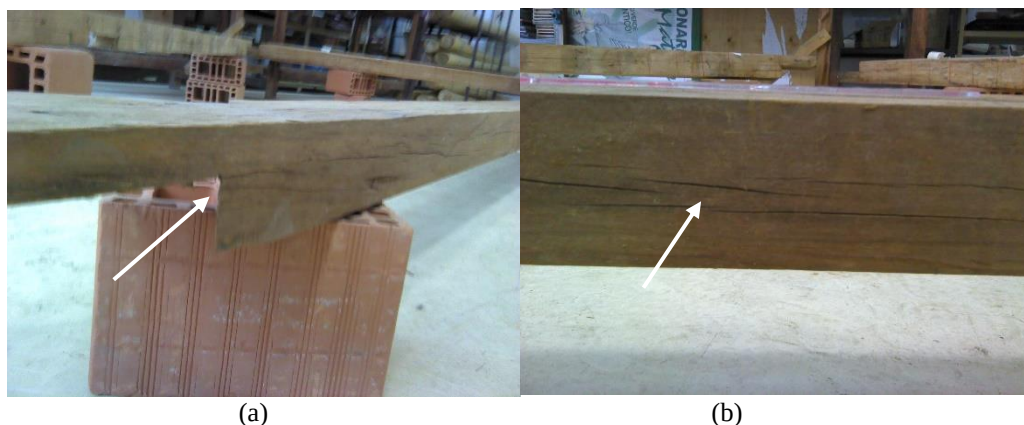
Figura 114: Regiões da linha alta 1: (a) ligação entre a linha alta 1 e o caibro 1; (b) região central da linha alta 1.
