UNIVERSIDADE FEDERAL DE MINAS GERAIS
Programa de Pós-Graduação, Extensivo à Especialização em Engenharia
Sanitária e Tecnologia Ambiental “Lato Sensu”

DIFICULDADES ENCONTRADAS NA EXECUÇÃO DE OBRAS DE SANEAMENTO
EM CENTROS URBANOS:
Análise Conceitual e Estudos de Caso

Artur Augusto Varella Vargas

Belo Horizonte
2010

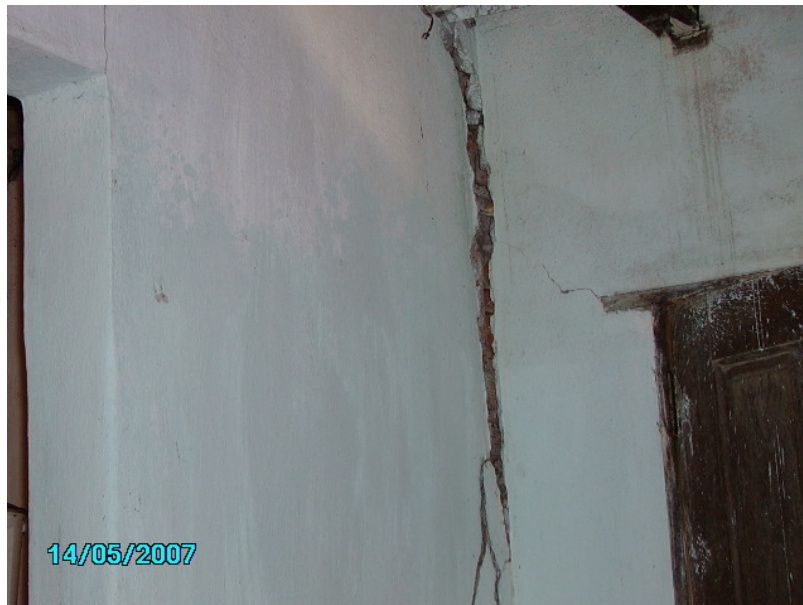
Constata-se então que tais benfeitorias, mesmo estando fora do **caminho da obra**, começam a apresentar um processo gradativo de deterioração de sua estrutura física, com agravamento dos danos já porventura existentes e com a ocorrência de novos, tais como abatimentos de pisos, deslocamento de paredes, mais fissuras e trincas (Figura 2), em decorrência da movimentação dessa camada de **solo mole**, que vem comprometer a estabilidade do imóvel e a segurança de seus ocupantes.

Figura 2 – Trincas decorrentes de movimentação do terreno em benfeitoria localizada fora do trecho da obra.

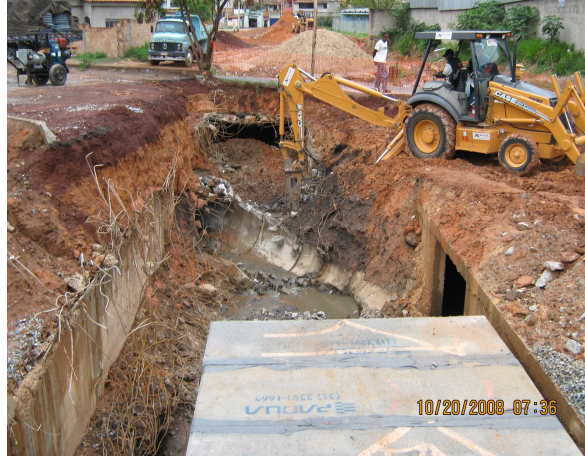
Outras, por sua vez, quando descobertas, evidenciam uma situação grave e descontrolada. É o caso de redes de drenagem que conduzem esgoto sanitário clandestinamente (Figura 3). Tal fato contribui para a corrosão das tubulações de concreto, uma vez que as mesmas são projetadas especificamente para conduzir águas pluviais e não o esgoto. Como são clandestinas, não se pode interrompê-las e tal fato exige a paralisação da frente de serviços e todo um processo à parte para remanejá-la ou ultrapassá-la.

Figura 3 – Interferências: ao centro, rede de água pluvial, DN 1000, com esgoto clandestino. À esquerda e ao fundo, detalhes da demolição de uma galeria de concreto moldado interferente com a galeria pré-moldada em execução. À direita, galeria existente aproveitada

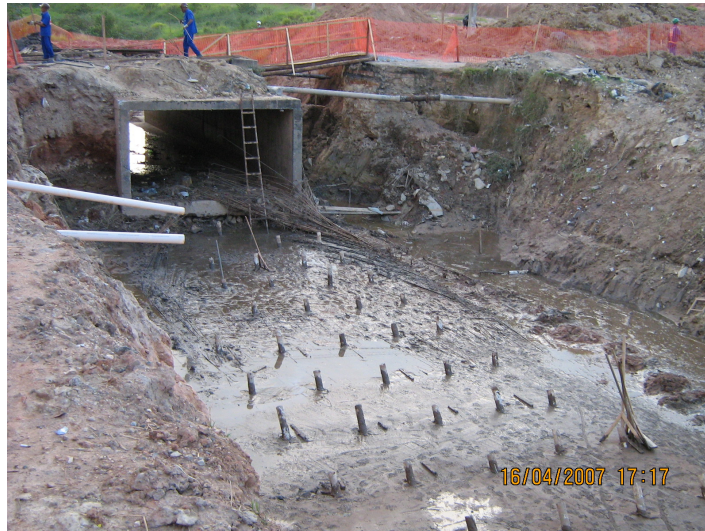
Nas Figuras 10 e 11 a seguir, estão registrados os estragos causados pela enxurrada. Na Figura 12 está registrada a re-execução dos serviços do trecho danificado.

Figura 10 – Aspecto da obra após a inundação.

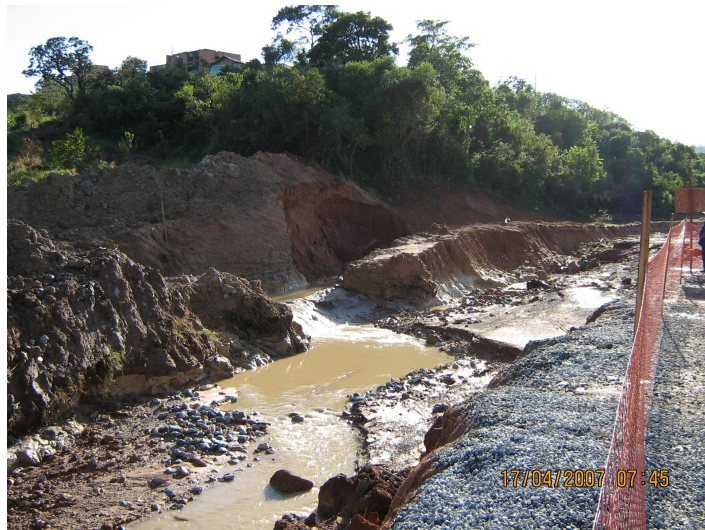
Figura 11 – “Corta-rio” e obra após a enxurrada.

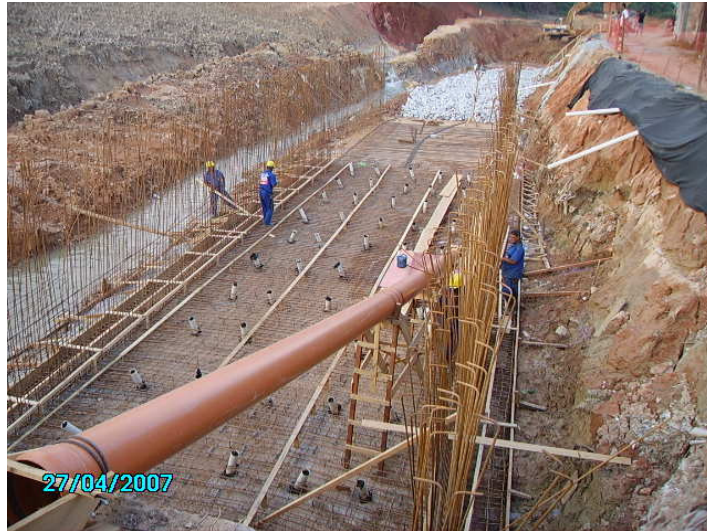
Figura 12 – Re-execução dos serviços destruídos pela enchente.

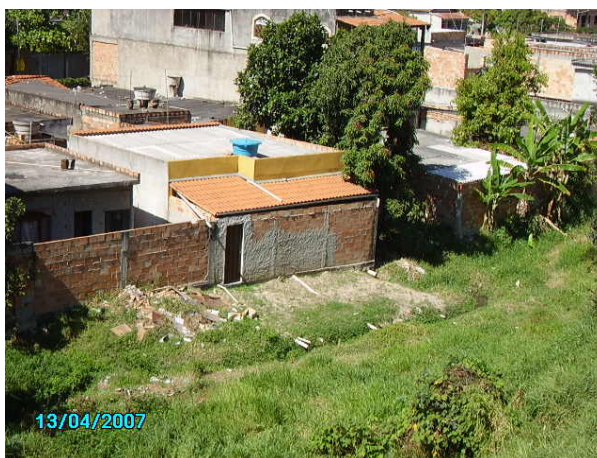
As principais vulnerabilidades ambientais decorrentes do fenômeno das invasões são: a escassez e poluição dos recursos hídricos (Figura 19) e a susceptibilidade do solo à erosão, além, é claro, da diminuição da biodiversidade.

Figura 19 – Caso 02. Vizinhança ao redor do leito do córrego. Detalhe para os lançamentos clandestinos de esgoto e poluição dos recursos hídricos.

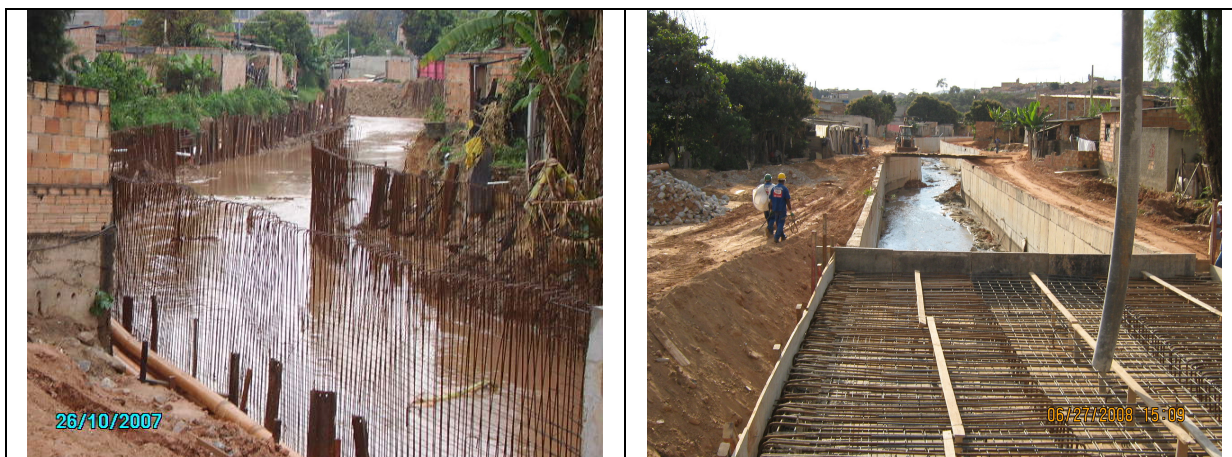
Figura 20 – Caso 01. Vizinhança ao redor do leito do córrego. Vista de parte das benfeitorias assentadas em áreas invadidas e do desvio, à direita, que teve que ser feito no alinhamento da galeria para “sair fora” de benfeitoria ainda não indenizada.

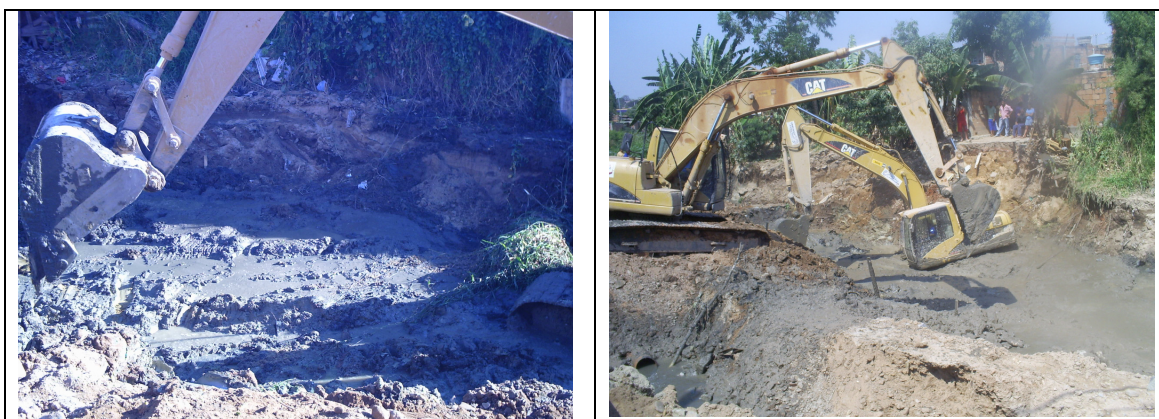
Ao longo do eixo da canalização são executadas as sondagens à percussão – vide Anexos 8.4 e 8.5 – que vão informar sobre as condições geológicas do terreno. Essas condições geológicas terão uma influência direta e relevante nas quantidades de serviços referentes a movimento de terra, escoramento, enrocamentos, bombeamento, etc., constantes da planilha de orçamento (Figura 22).

Figura 22 – Caso 02. Vista do material e da dificuldade de se trabalhar com o mesmo no leito do córrego.

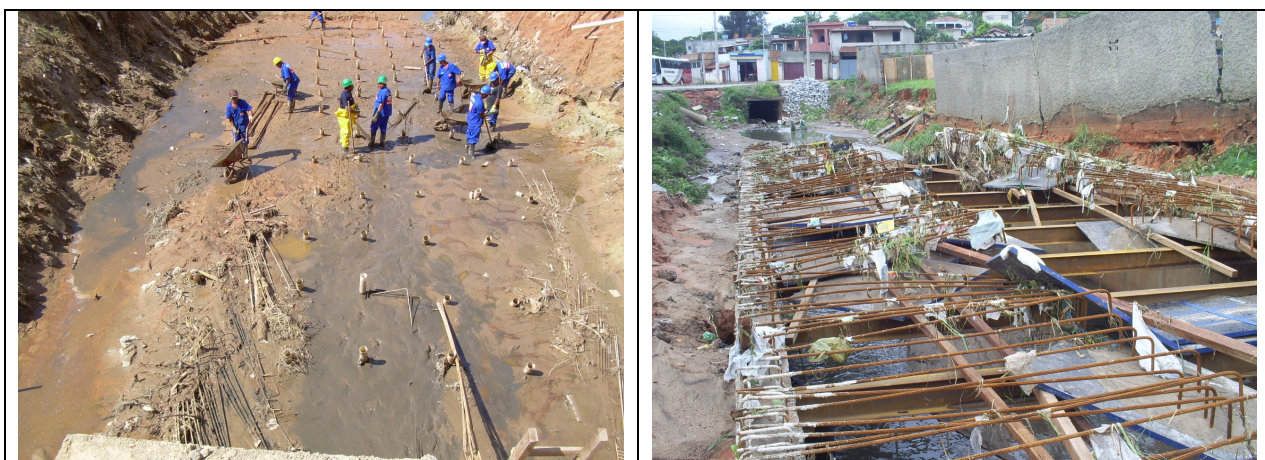
- Tanto as quantidades excedentes de serviços quanto as de não previstos têm, em parte, muito a haver com retrabalhos de serviços danificados por enxurradas, decorrentes de inúmeras pancadas d'água, que foram marcantes no período analisado, sendo a causa de perda total de grandes extensões de lajes de fundo de galeria recém concretadas (Figura 24);

Figura 24 – Re-execução de serviços danificados pela enxurrada. À direita, estado da formas da laje superior, após a pancada d'água.

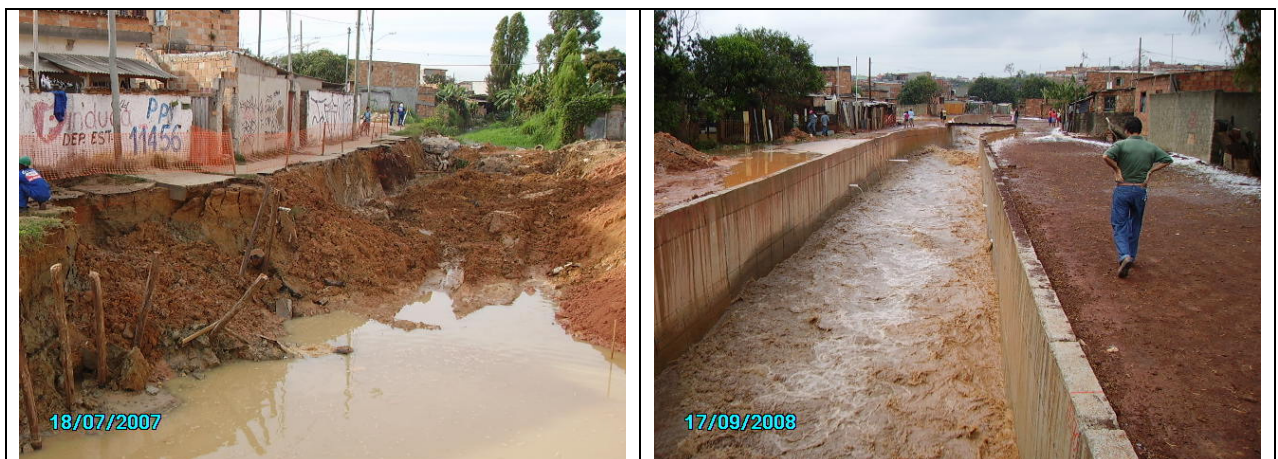
Os trechos de obra mostrados na Figura 26 a seguir ficaram paralisados por um determinado período em função da demora na remoção dos ocupantes alojados nas benfeitorias marginais

Figura 26 – Vizinhança ao redor do leito do córrego. À esquerda, desbarrancamentos inviabilizaram o prosseguimento da obra. À direita, a galeria fez uma “curva” para sair fora de benfeitoria.

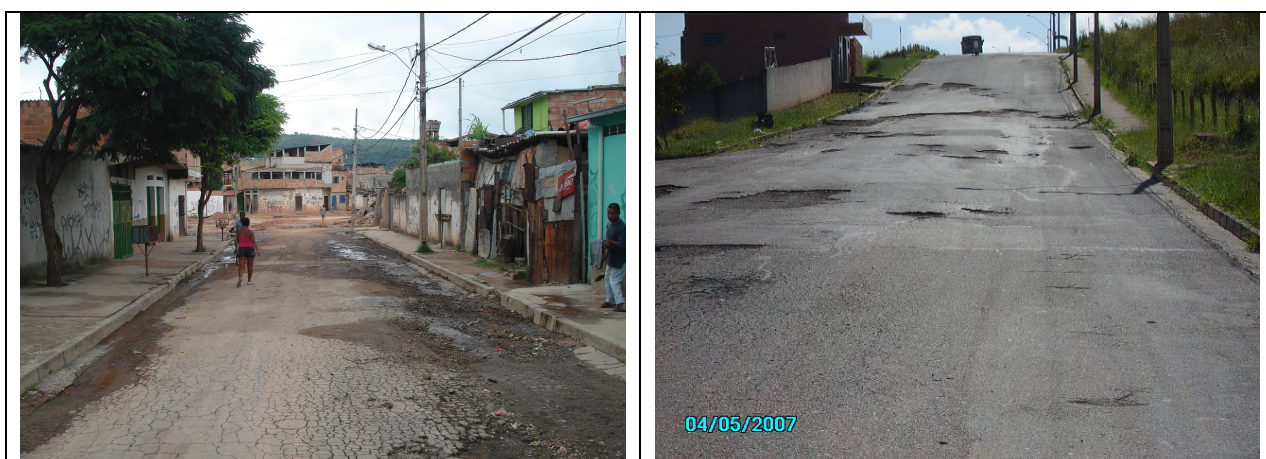
Muitas vezes era necessário executar bem mais que uma simples operação tapa-buraco. Alguns trechos de ruas ficavam tão danificados que era necessário remover o pavimento danificado, refazer a sub-base e/ou a base e nova capa asfáltica, além disso, em alguns casos, reparar moradias danificadas.

Figura 27 – Caso 01: Vias públicas do Bairro, danificadas pelo tráfego de caminhões pesados, ao transportar material para bota-fora e para aterro mecanizado.

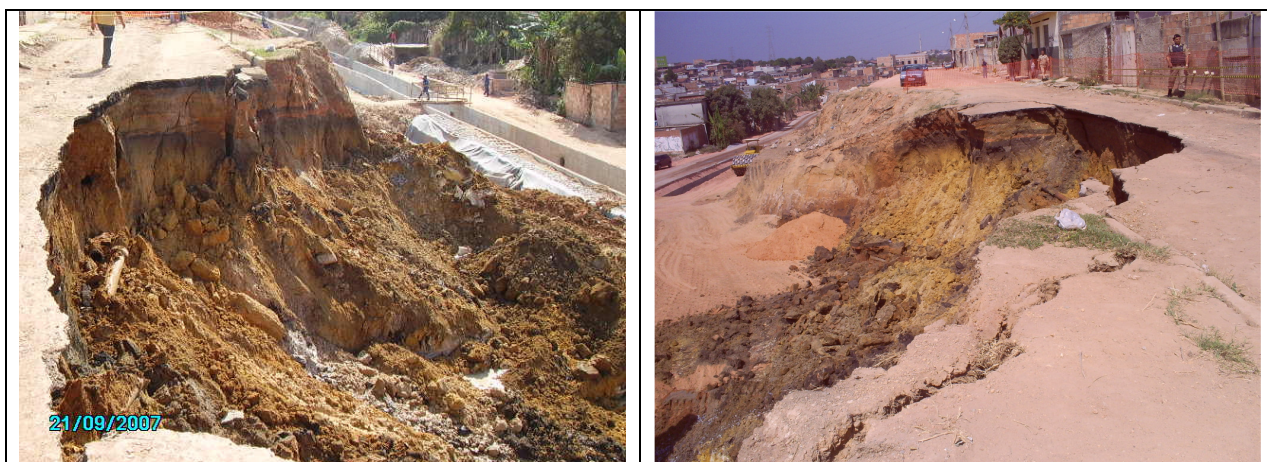
- Tanto as quantidades excedentes quanto as de não previstos tiveram, em parte, muito a haver com retrabalhos, quer de serviços danificados por enxurradas, decorrentes de inúmeras pancadas d'água, que foram marcantes no período analisado, quer por vazamentos de redes coletoras de esgoto existentes, causando deslizamentos de grandes extensões de encostas – vide Figura 28 a seguir.

Figura 28 – Deslizamento de encostas. Detalhe para o tubo cerâmico da rede de esgoto existente, com vazamento, e a extensão do estrago provocado pelo mesmo.

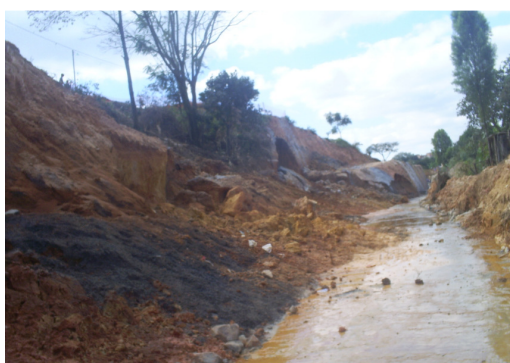
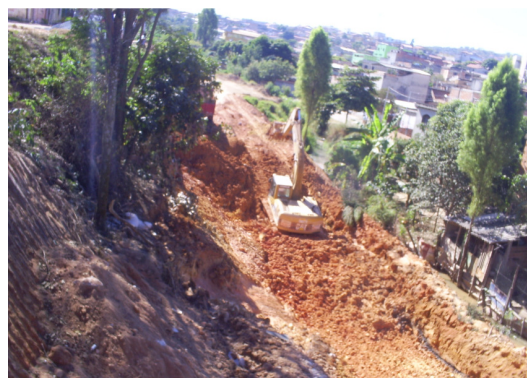
- O deslocamento do eixo da canalização, em direção às encostas, associada à metodologia adotada pela Contratada, de abrir longos trechos de escavação, em função do prazo curto e das condições climáticas, exigiu a execução de inúmeras bermas auxiliares que terminaram por deixar as encostas expostas por um longo período, possibilitando o escorregamento do maciço, em diversos trechos – Figura 29.

Figura 29 – Vista das bermas auxiliares executadas para possibilitar o trânsito e o trabalho dos equipamentos.

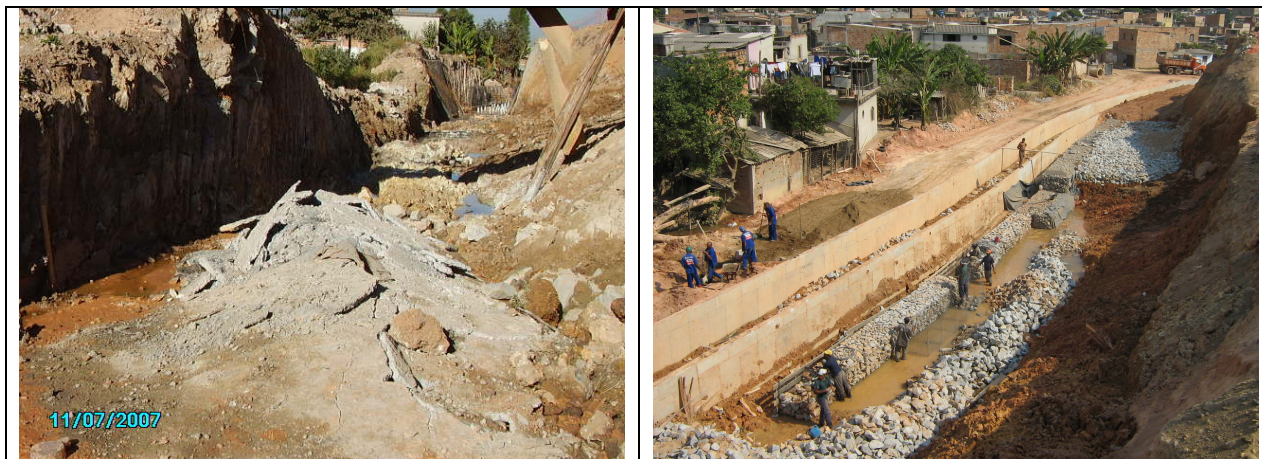
Figura 30 – À esquerda, efeitos da sub-pressão no concreto de regularização executado. À direita, contenção em gabião tipo caixa.

- Para neutralizar os efeitos da sub-pressão e viabilizar o aterro mecanizado na lateral da galeria e a contenção das encostas, foi adotada a alternativa de gabiões tipo caixa, não prevista em planilha – Figura 30.

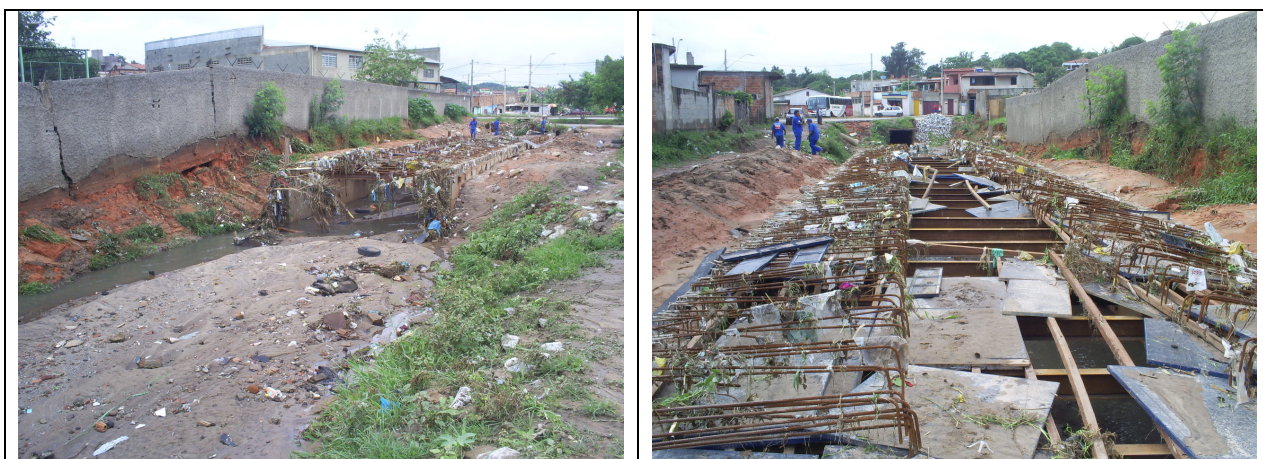
Na Figura 32 a seguir, é mostrado um trecho da obra do **Caso 01**, entre estacas E60 e E65, onde houve estragos consideráveis em decorrência das chuvas. Como se pode observar, a enxurrada foi tão volumosa que derrubou muro, carrou lama para o segmento não concretado e destruiu a forma da laje superior do trecho onde estava sendo montada.

Figura 32 – Trecho de obra entre estacas E60 e E65. À esquerda, vista de montante. À direita, de jusante – Caso 01.

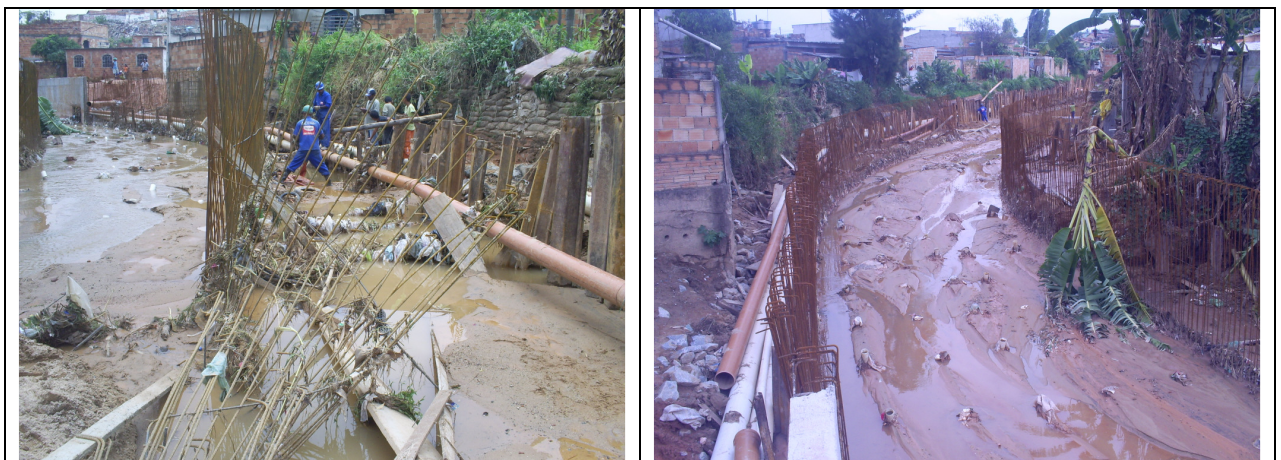
Todavia, na Figura 34 é mostrado outro trecho da obra do **Caso 01**, entre estacas E73 e E80, onde houve também estragos consideráveis em decorrência das chuvas. Como se pode observar a enxurrada carreou lama e lixo para o segmento concretado, levantou grande parte do concreto da laje de fundo e tornou imprestável a armação CA-50 das paredes que estavam sendo montadas. A perda desse trecho foi total.

Figura 34 – Trecho de obra entre estacas E73 e E80 – Caso 01.

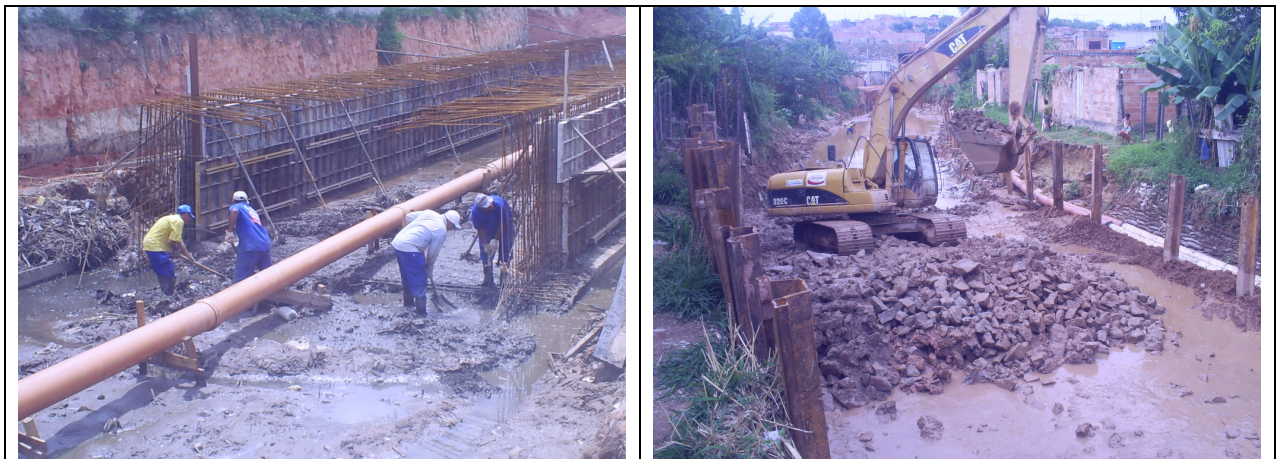
Figura 35 – Trabalho de recuperação dos trechos danificados. À esquerda, entre estacas E60 e E65. À direita, entre E73 e E80 – Caso 01.

Na Figura 35 é mostrado o trabalho de recuperação dos estragos causados pelas chuvas, ambos no Caso 01. No da esquerda, entre E60 e E65, foi executada uma pequena barragem, de sacos de ráfia, à montante, e o córrego conduzido para uma tubulação de PVC DN 300, para permitir a remoção da lama e limpeza das ferragens. No da direita, entre E73 e E80, foi necessário demolir toda a laje de fundo concretada, remover o material demolido, remover a armação e todo o enrocamento executados.

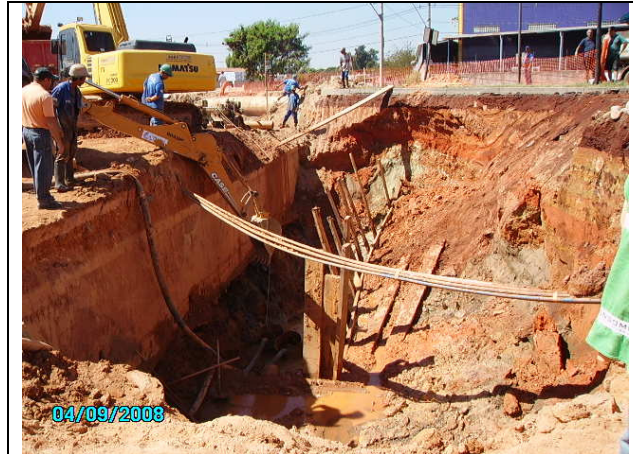
Figura 41 – Rede de dados não cadastrada em projeto.

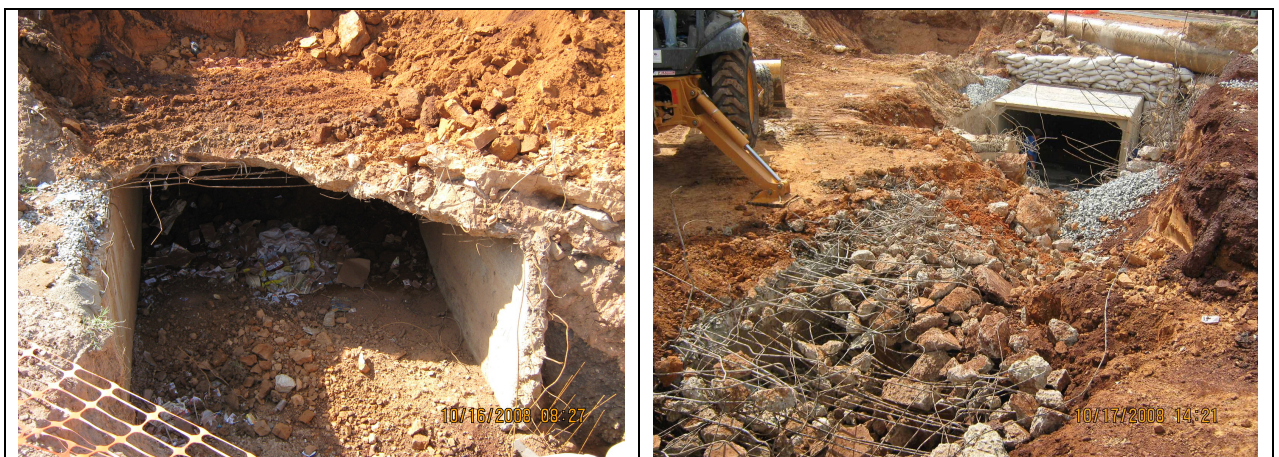
Figura 42 – Demolição de galeria não cadastrada em projeto.

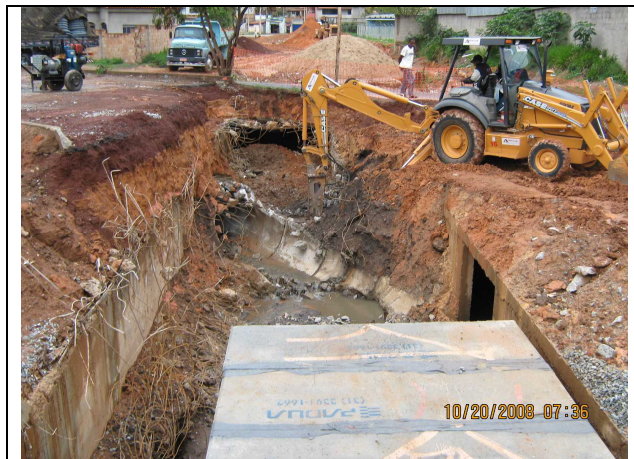
rede teve que ser demolida, para dar passagem à galeria pré-moldada em execução, e posteriormente teve que ser interligado a essa nova estrutura, pois não havia como eliminar o esgoto. Mais uma vez, todos os custos despendidos com essa interferência não estavam previstos em planilha. Deve ser acrescentado a isso tudo os danos à superfície interna dos tubos e aduelas de concreto, decorrentes da ação de abrasão do esgoto bruto.

Figura 43 – Rede tubular de concreto DN 1.000, interferente com a galeria em execução.
