**ESTUDO DE CASO: ANÁLISE DA REFORMA DO COMPLEXO ESCOLAR
AIACOM / RJ – ARMAZÉM DE IDEIAS E AÇÕES COMUNITÁRIAS - SOB A
ÓTICA DA SUSTENTABILIDADE**

Escola de Arquitetura da UFMG

2014

Monografia apresentada ao curso de Especialização em Sistemas Tecnológicos e Sustentabilidade aplicados ao Ambiente Construído da Escola de Arquitetura da Universidade Federal de Minas Gerais, como requisito parcial para a obtenção do título de Especialista em Sistemas Tecnológicos e Sustentabilidade aplicados ao Ambiente Construído

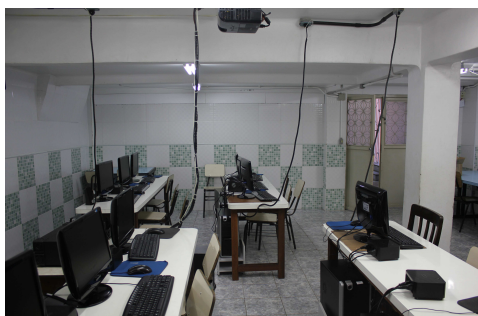
FIGURA 19 – [SALA DE INFORMÁTICA]

Patologia 2 - A sala de informática apresenta instalações elétricas inadequadas (FIGURA 19) pois parte do cabeamento é pendente do teto, o que configura risco de acidentes para os alunos, sem contar o aspecto estético desagradável causado por esse tipo de instalação.

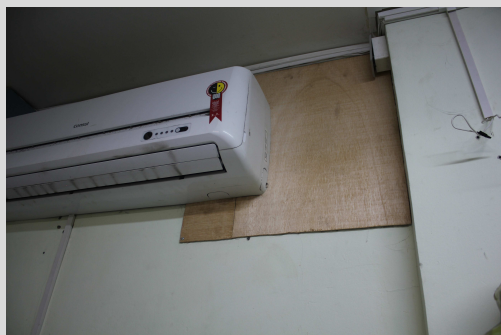
FIGURA 20 – [CANALETAS SEM ACABAMENTO]

Patologia 3 - Em várias partes da escola foram utilizadas canaletas, que não são devidamente acabadas ou vedadas. Algumas apresentam cabos soltos em suas extremidades (FIGURA 20).

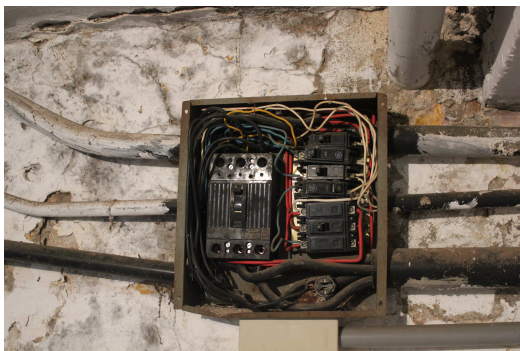
FIGURA 21 – [QUADRO ELÉTRICO NO SUBSOLO]

Patologia 4 - No porão, verifica-se as mesmas tubulações aparentes e os quadros não se apresentam conforme legislação vigente (FIGURA 21). O quadro está desorganizado, oxidado e sujo. A tampa foi retirada. O quadro elétrico do porão fica em uma parede com alto índice de umidade.

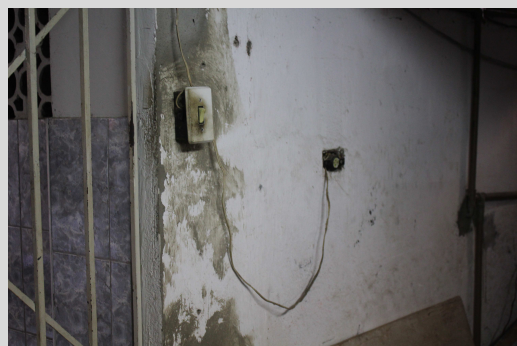
FIGURA 22 – [CABEAMENTO ELÉTRICO FORA DE NORMA]

Patologia 5 - Verifica-se ainda locais em que o cabeamento elétrico passa por fora da parede, solto, entre tomadas e interruptores (FIGURA 22). Há interruptores soltos e tomadas sem acabamento.

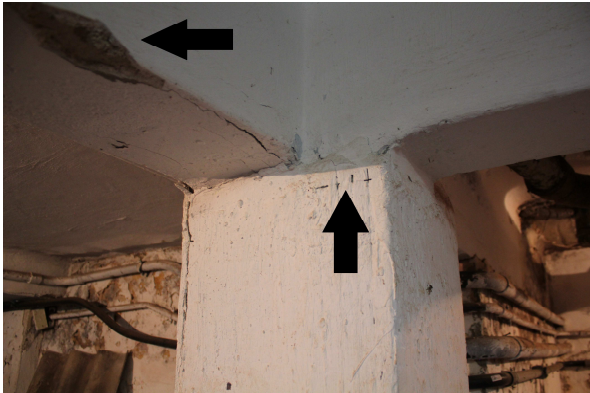
FIGURA	PATOLOGIA	SOLUÇÃO
<p>FIGURA 29 – [ESTRUTURA COM BAIXO RECOBRIMENTO NO SUBSOLO]</p>

<p>Patologia 6 - A figura 29 mostra vigas e pilares no subsolo que perderam parte do recobrimento de concreto, o que acabou por expor a armadura. Dessa forma, a armadura está se corroendo, devido ao contato com ar e com a maresia, comprometendo a integridade da estrutura. Essa situação é mais crítica no porão, onde uma só viga apresenta vários pontos dessa forma, e trincas ao longo de toda a armadura, evidenciando a falta de manutenção. Esse problema pode ter sido gerado por cobrimento inadequado da armadura durante a obra ou pelo escoamento do aço, que significa que a armadura está se movimentando dentro da estrutura.</p>	<p>Caso não esteja havendo escoamento do aço, será necessário refazer o recobrimento da estrutura. Caso esteja havendo movimentação da armadura dentro da estrutura, será necessário abrir a estrutura e reforçar a armadura, após cálculo do reforço necessário.</p>

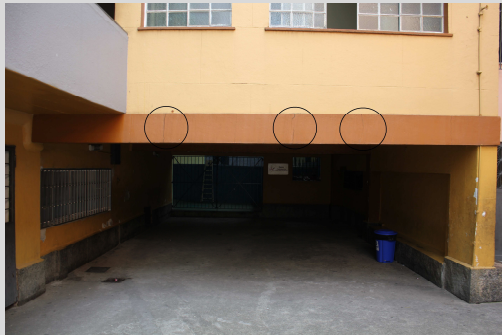
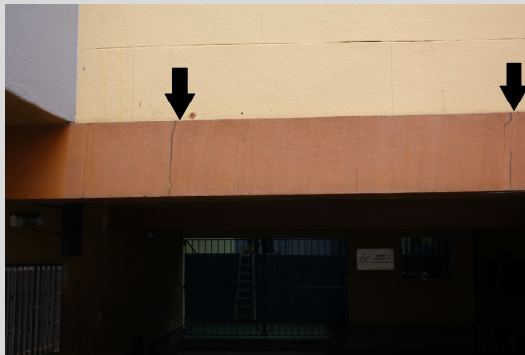
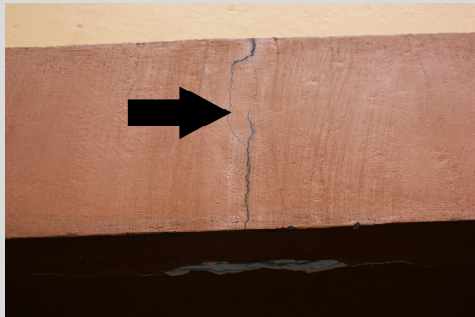
Patologia 7 - As figuras 30, 31 e 32 mostram situação preocupante. Será necessário abrir a estrutura e providenciar reforço da armadura, após construído um anexo que liga o Imóvel 2 à Igreja. Como pode-se perceber, há trincas verticais em toda a extensão da viga. Tais trincas foram formadas devido à armadura insuficiente ou devido à sobrecarga, o que levou a viga a fletir. Pode-se perceber também que a primeira fiada de tijolos logo acima da viga se movimentou juntamente com a viga, aumentando a espessura da primeira junta horizontal entre os tijolos.

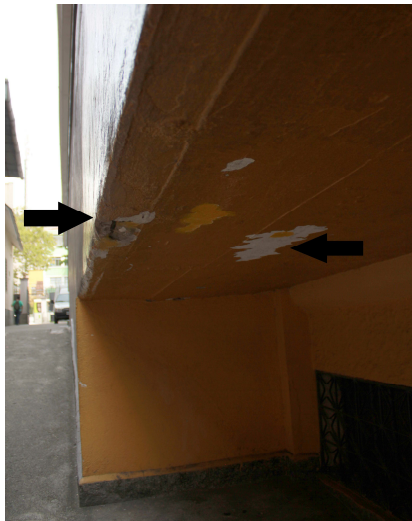
FIGURA 33 – [VIGA COM BAIXO RECOBRIMENTO]

Patologia 8 - Próximo ao anexo, no local onde há a entrada para o refeitório, percebe-se uma viga com várias camadas de tinta com adesividades incompatíveis, conforme mostra a figura 33. A mesma viga apresenta fissuração e baixo recobrimento da armadura. É necessário refazer o recobrimento da armadura, para que ela não fique exposta ao ar e à maresia, e não apresente corrosão, bem como refazer adequadamente o sistema de pintura.

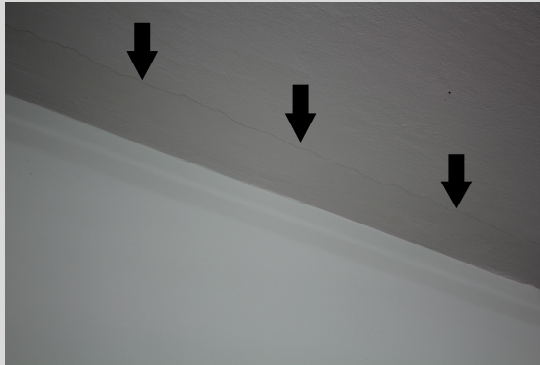
FIGURA 34 – [TRINCA EM LAJE]

Patologia **9** - A figura 34 demonstra que a armadura negativa da laje não está cumprindo sua função, ou por problemas na execução, ou de sobrecarga, ou ainda de cálculo, que acabou por gerar a trinca.

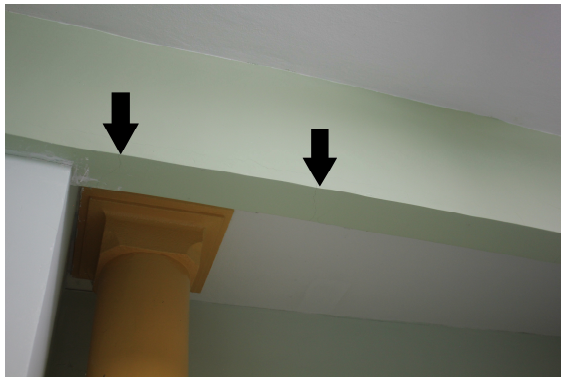
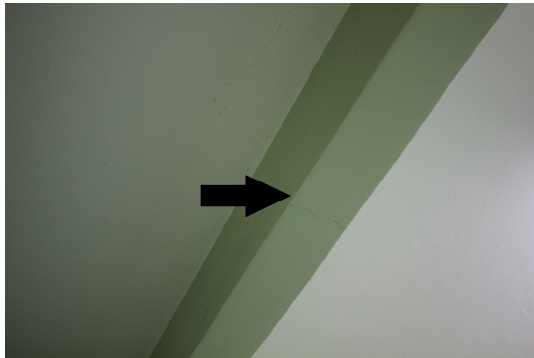
Patologia **10** - As trincas mostradas nas figuras 35 e 36, evidenciam utilização de armadura insuficiente ou então evidencia que a carga a que a viga está exposta é maior que a carga para a qual foi calculada.

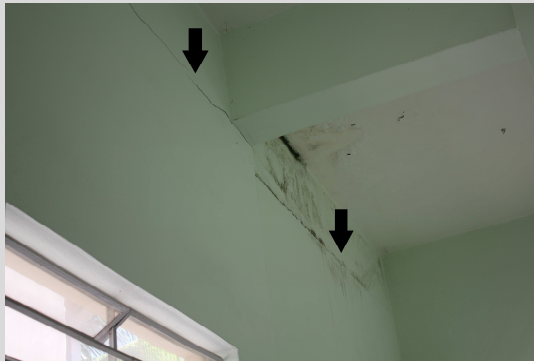
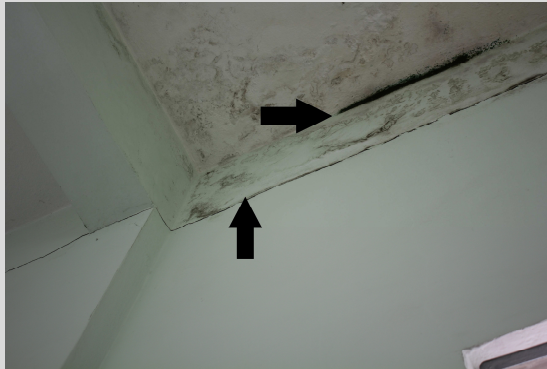
Patologia 11 - A situação mostrada nas figuras 37 e 38 indica existência de infiltração proveniente do pavimento superior, que acabou por gerar mofo nas paredes e na laje. Além disso, as figuras mostram também uma trinca mais baixa que provavelmente se formou devido a diferença de materiais em contato e uma trinca mais alta que provavelmente se formou devido ao “escoamento do aço”, que significa que a armadura está se movimentando dentro da estrutura.

Será necessário primeiramente sanar a infiltração proveniente do andar superior. Depois será necessário abrir a viga e reforçar a armadura.

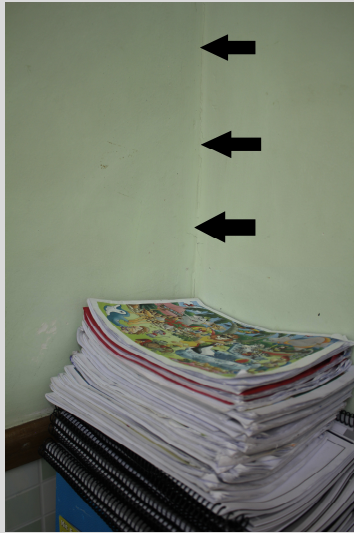
FIGURA 40 – [TRINCA POR DILATAÇÃO TÉRMICA]

Patologia **13** - A figura 40 mostra uma trinca devida à diferença de dilatação térmica, provavelmente porque o encontro de uma alvenaria com outra não possui amarração adequada.

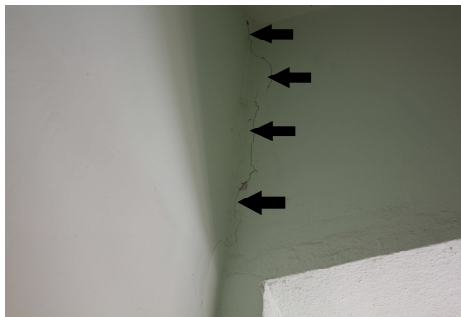
FIGURA 41 – [TRINCA POR DILATAÇÃO TÉRMICA]

Patologia **14** - A figura 41 mostra trinca devida a diferença de dilatação térmica das duas alvenarias. Nesse caso, a trinca acabou por se formar nos locais onde encontrou menor resistência.

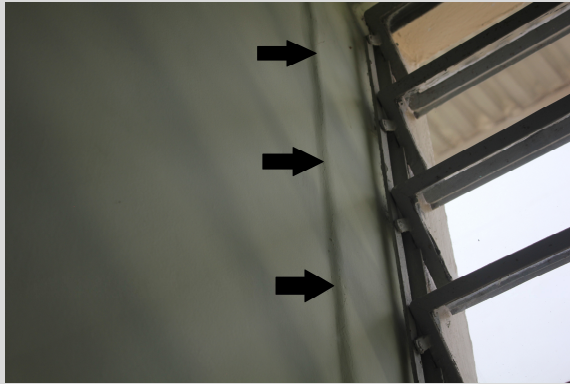
FIGURA 42 – [TRINCA DE REVESTIMENTO]

Patologia **15** - Há também trincas de Nesse caso, é necessário descascar as revestimento, como a mostrada na figura alvenarias, emassar e pintar novamente. 42.

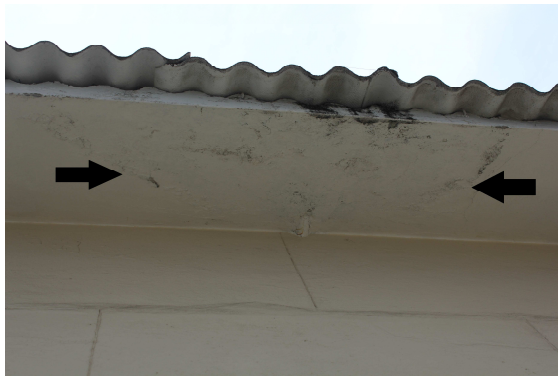
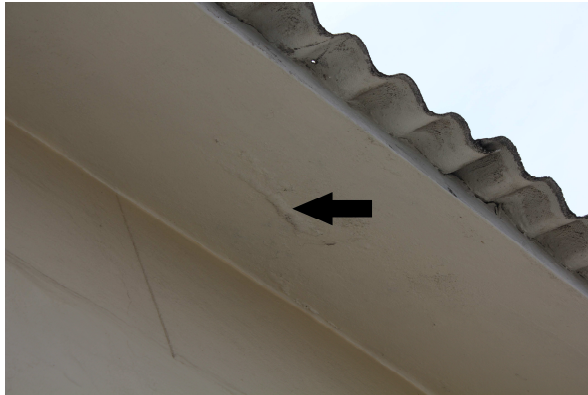
Patologia **16** - O beiral mostrado nas figuras Primeiramente deve-se realizar cálculos 43 e 44 mostra trincas provenientes da falta para verificar o reforço necessário no de armação suficiente, bem como uma beiral. Deve-se retirar todo o revestimento e pintura feita em superfície úmida, que e recobrimento, fazer o reforço e acabou por apresentar mofo e bolhas. providenciar novos recobrimento, emassamento e pintura no local.

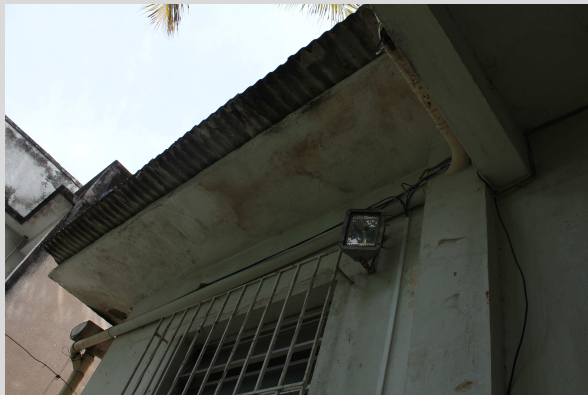
FIGURA 45 – [BEIRAL COM INFILTRAÇÃO]

Patologia 17 - Ainda sobre os beirais do Imóvel 2, chamamos a atenção para a situação mostrada na figura 45: devido à quebra ou ausência de telhas, houve o aparecimento de infiltração na parte de baixo do beiral que atingiu o sistema de pintura. Nesse local com alto índice de umidade, há fiação elétrica exposta. Na figura 46, percebe-se infiltrações oriundas da própria calha, devido a sua inclinação errada.

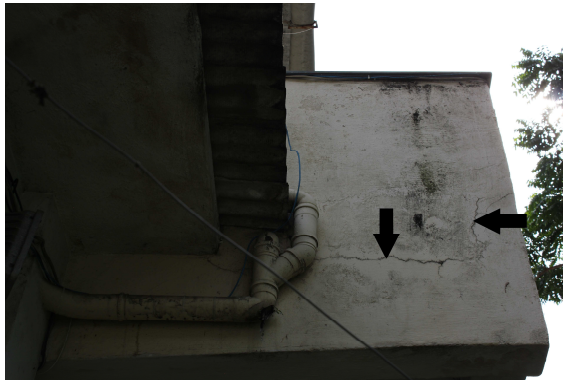
FIGURA 47 – [TRINCA POR DIFERENÇA DE DILATAÇÃO TÉRMICA]

Patologia **18** - A figura 47 mostra uma trinca no encontro da alvenaria com a viga, devida à dilatação diferente dos dois materiais.

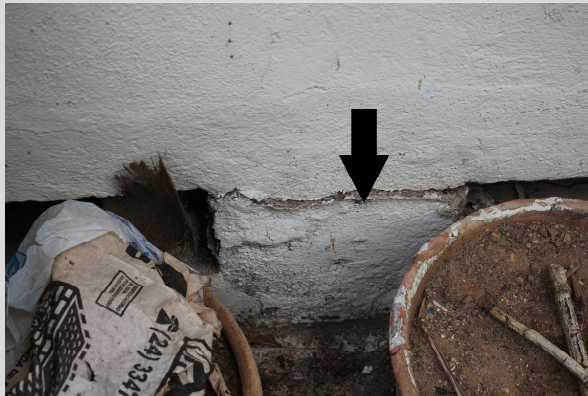
FIGURA 48 – [TRINCA DE REVESTIMENTO]

Patologia **19** - Já a figura 48 mostra uma trinca de pintura no encontro do pilar com a alvenaria.

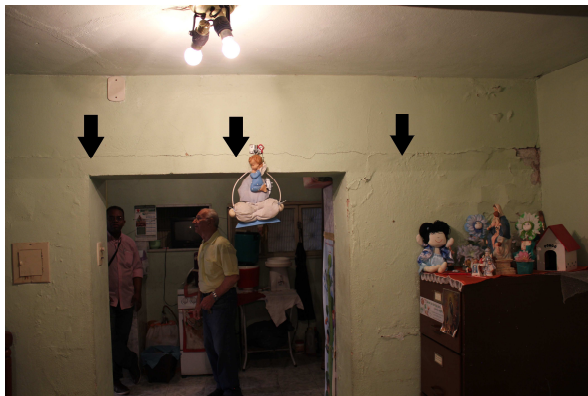
FIGURA 49 – [VÃO SEM VERGA]

Patologia **20** - A figura 49 mostra trinca formada pela ausência de verga acima do vão retangular. Ainda nessa foto, percebe-se um ressalto na laje, onde foi instalada tubulação para passagem de fiação elétrica.

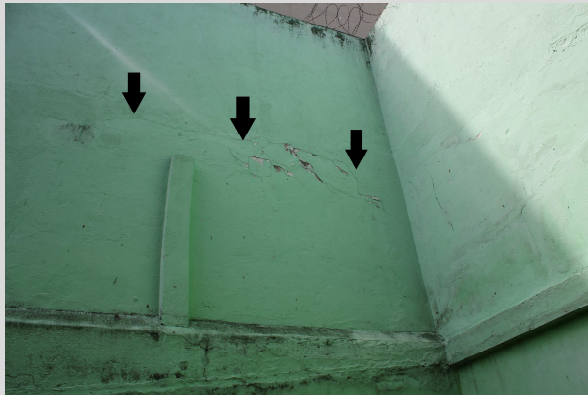
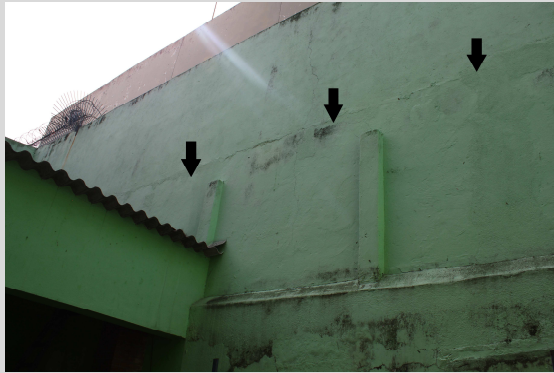
Patologia **23** - As figuras 53 e 54 mostram uma trinca no encontro de duas alvenarias, em muro de divisa. No mesmo muro, percebe-se um chanfro que acumula água, manchando a pintura.

Para sanar a trinca, deve-se retirar o revestimento e instalar tela entre as duas alvenarias diferentes. Deve-se aguardar o tempo de secagem adequado e aplicar novamente o revestimento. Deve-se retirar os ressaltos do muro, que acumulam água.

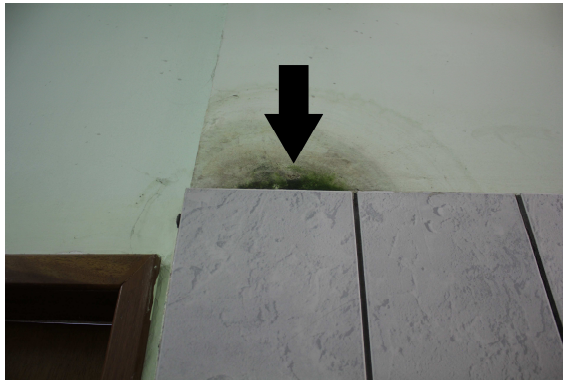
FIGURA 55 – [INFILTRAÇÃO]

Patologia **24** - Há infiltrações em várias partes do edifício que atingem alvenarias, vigas, platibandas e muros externos. Em alguns locais a umidade causa o desprendimento do revestimento e até mesmo da argamassa. Em outros casos, verifica-se a ocorrência de mofo, que é extremamente prejudicial para os usuários da escola, como mostra a figura 55 em que a infiltração provavelmente é proveniente de tubulação hidráulica.

Deve-se abrir o local, sanar a infiltração e providenciar novo reboco e revestimento. Aconselha-se instalar tela entre os materiais para evitar trincas provenientes de diferença de dilatação térmica.

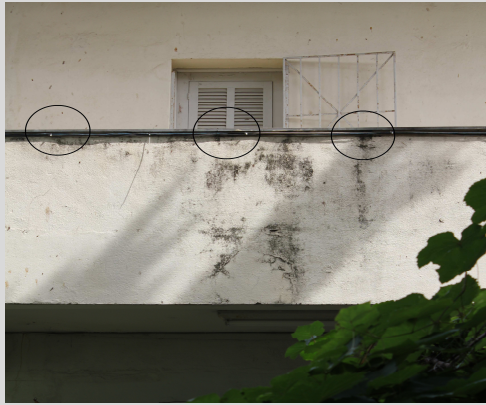
FIGURA 56 – [INFILTRAÇÃO ENTRE CERÂMICAS]

Patologia **25** - A figura 56 mostra infiltração de água entre as cerâmicas no peitoril da varanda.

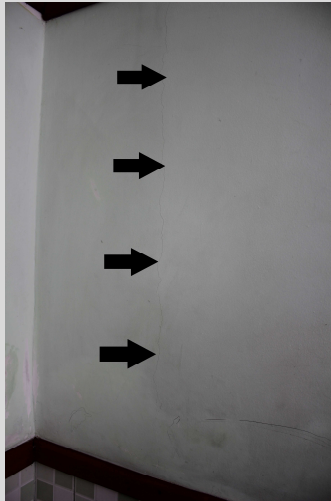
FIGURA 58 – [TRINCA EM ALVENARIA]

Patologia **27** - A trinca da figura 58 apresenta-se na vertical, longe do encontro com outra alvenaria, o que descarta a diferença de dilatação térmica. Em algum momento, pode-se ter realizado um reparo na alvenaria, ou a instalação de tubo e a diferença entre a argamassa antiga e a nova, originou a trinca. Mas o motivo só será conhecido quando a trinca for aberta.

Caso a trinca tenha se formado por diferença de idade entre duas argamassas, a solução é abrir a trinca novamente e colocar uma tela entre os dois materiais.

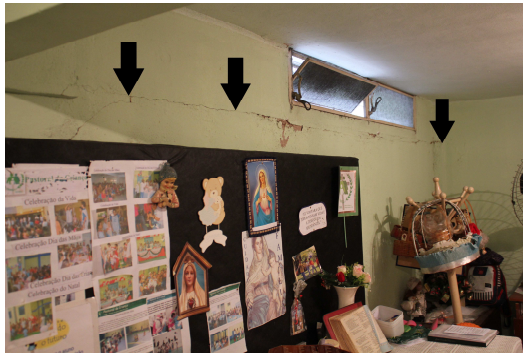
FIGURA 59 – [TRINCA POR MOTIVO DESCONHECIDO]

Patologia **28** - A trinca da figura 59 sugere que há uma viga no local, devido ao caminho percorrido pela mesma e devido à outra viga mostrada na foto. No entanto, a presença da janela, a princípio, descarta essa possibilidade. Mas pode ser que o vão da janela tenha sido feito exatamente em cima da viga. O motivo só será conhecido posteriormente à abertura da trinca.

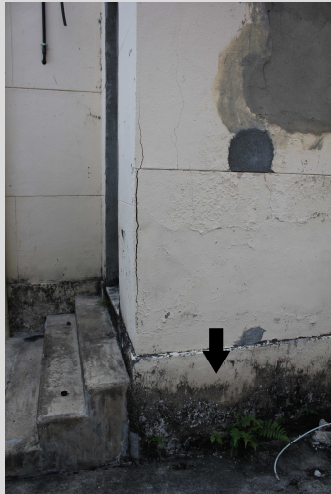
FIGURA 60 – [INFILTRAÇÃO PROVENIENTE DO SOLO]

Patologia **29** - Há infiltração nas alvenarias também devido à umidade proveniente do solo, que sobe por capilaridade pelas paredes. Em tais casos também verifica-se o desprendimento do revestimento externo. Em alguns locais, como na entrada da cozinha, a umidade atinge a parte inferior da alvenaria, causando desprendimento da argamassa, bem como o aparecimento de mofo, como é o caso da figura 60.

Deve-se primeiramente sanar a infiltração para posteriormente refazer todo o revestimento.
