**PLANO DE MANUTENÇÃO CIVIL PARA GERENCIAMENTO DE PEQUENAS  
CENTRAIS HIDRELÉTRICAS**

Belo Horizonte  
2023

Dissertação apresentada à Escola de  
Engenharia da Universidade Federal  
de Minas Gerais, como requisito  
parcial à obtenção do título de Mestre  
em Construção Civil.  
Área: Gestão da Construção

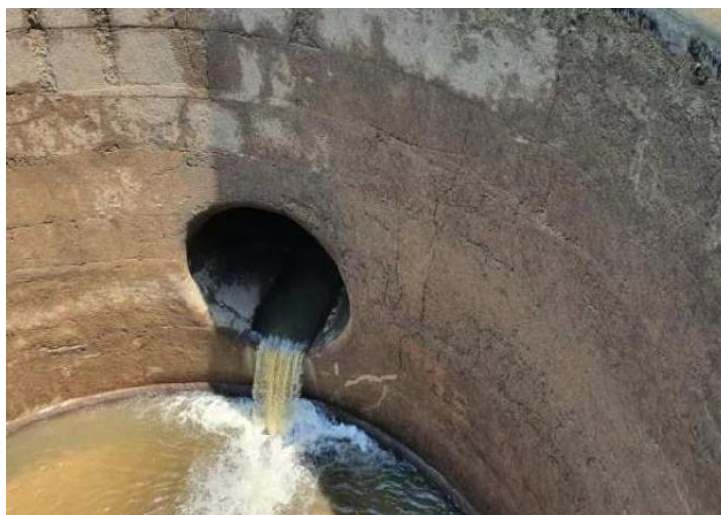
Figura 2 – Chaminé de Equilíbrio (Lado interno)

Devido a estrutura estar submetida ao fluxo de água com sedimentos por um longo tempo, ocorre o processo de erosão na estrutura de concreto, provocando avarias, permitindo a percolação de água pela estrutura.

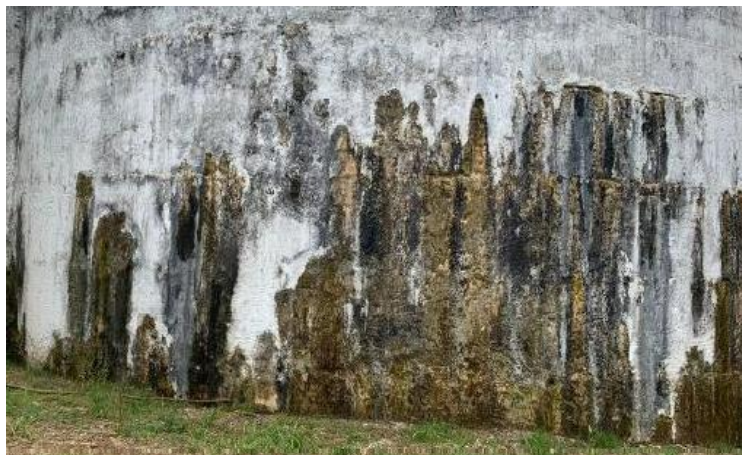
Na Figura 3 - Chaminé de Equilíbrio (Lado Externo) é apresentada a parte externa da chaminé de equilíbrio mencionada onde pode-se notar a manifestação de infiltrações no concreto.

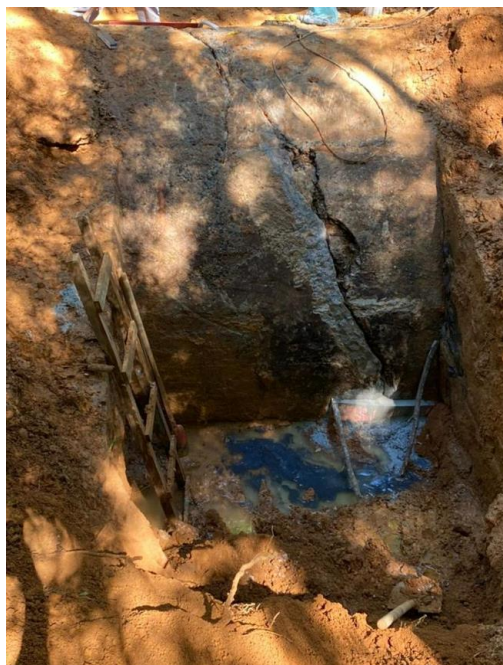
Figura 4 – Conduto de baixa pressão

Na Figura 4 está apresentado um trecho do conduto de baixa pressão em concreto e de seção circular. Esse conduto fica soterrado, e tem como função conduzir o fluxo de água da barragem até a chaminé de equilíbrio.

Em razão do processo de deterioração da estrutura e infiltrações, ocorreu a quebra da estrutura devido a um recalque de fundação. Este recalque foi ocasionado pela saturação do solo.

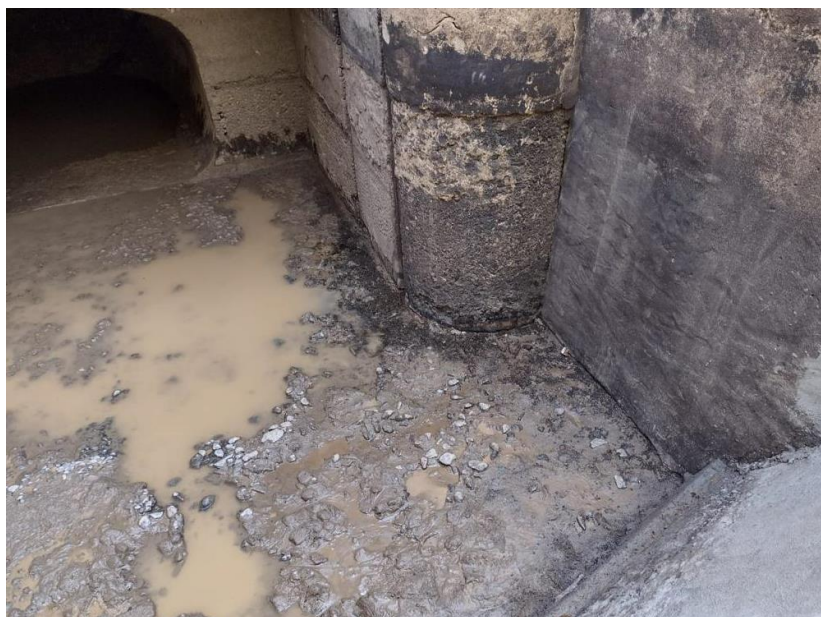
Figura 5 – Canal de Fuga

Na Figura 5, está apresentado o canal de fuga da unidade geradora. Esse canal tem como função realizar a restituição do rio, ou seja, levar a água utilizada no circuito de geração de volta para o seu caminho natural do rio.

Devido a estrutura estar submetida ao fluxo de água com sedimentos por um longo tempo, ocorreu o processo de erosão da estrutura de concreto, provocando avarias na estrutura e até deixando as armaduras expostas.

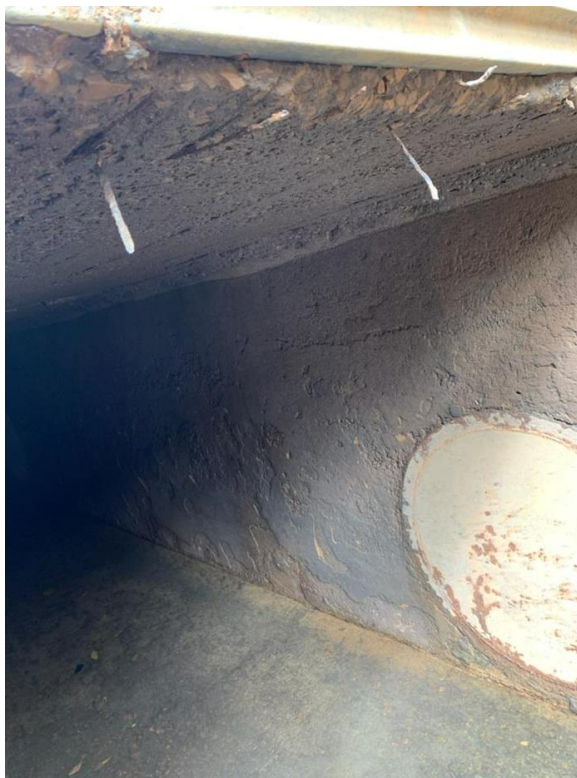
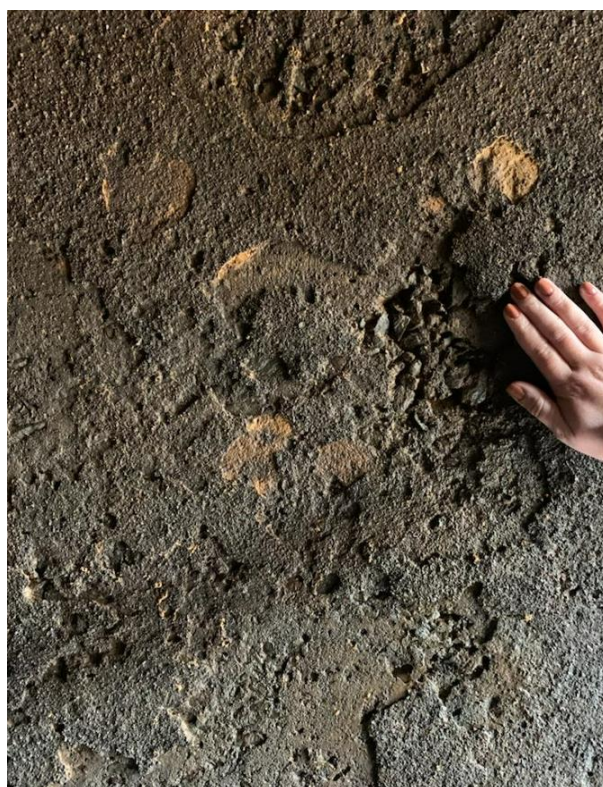
Na Figura 6 – Teto do duto do canal de adução forçada e Figura 7 – Parede do duto do canal de adução forçada, está apresentado o canal de adução forçada em concreto armado. Esse canal tem como função conduzir a água proveniente da chaminé de equilíbrio, sob alta pressão até a turbina da unidade de hidráulica de geração.

Em razão da estrutura estar frequentemente submetida ao fluxo de água com sedimentos, ocorreu o processo de erosão da estrutura de concreto, provocando avarias na estrutura como a degradação do concreto e exposição das armaduras, e consequentemente instalando o processo de corrosão das armaduras.
