"ESTABILIDADE DE TALUDE E MURO DE ARRIMO"

Monografia apresentada ao Curso de Especialização em Construção Civil
da Escola de Engenharia UFMG

| 5 ESTUDO DE CASO: O CONDOMÍNIO DO EDIFÍCIO ALBATROZ | 29 |

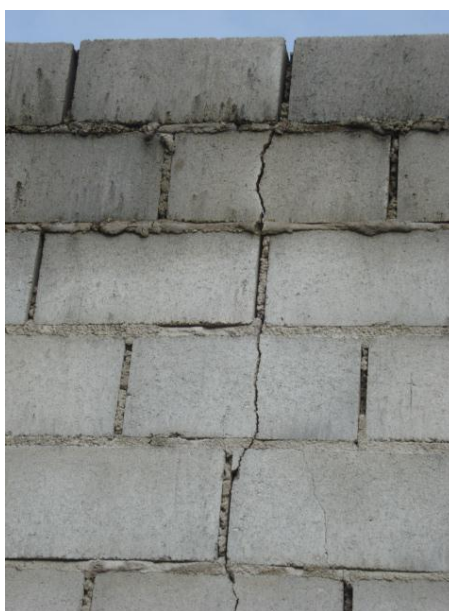
Dentre as patologias encontradas podem ser citadas as trincas no muro de divisa, sendo que este não apresentava estrutura de fundação compatível com o tipo de escavação executada na área lindeira a este muro (FIG. 13).

Figura 13: Trinca no muro de divisa
Fonte:O autor (2010).

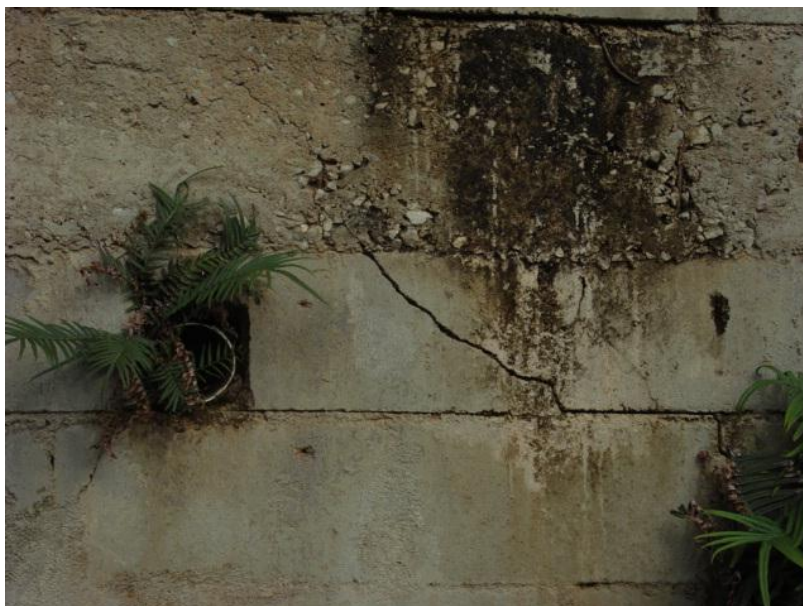
Foram também identificados que as estruturas de drenagem (barbacãs) encontravam-se obstruídas e mal executadas (FIG. 14 e 15).

Figura 14: Drenagem obstruída
Fonte:O autor (2010).

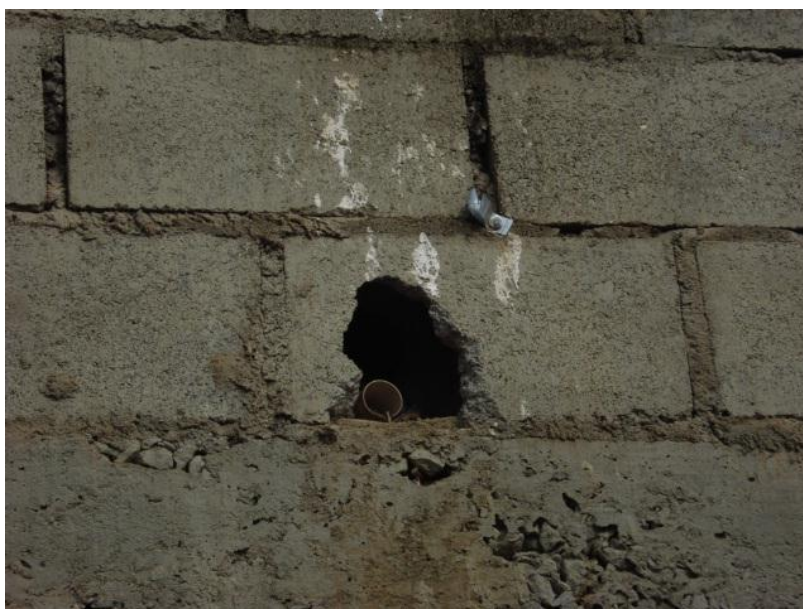
Figura 15: Drenagem má executada
Fonte:O autor (2010).

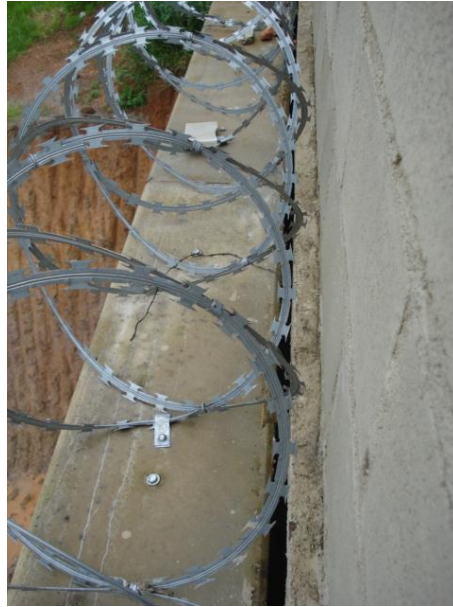
Outra patologia identificada é a dilatação entre o muro de arrimo e o muro de divisa, o que permitiu a entrada de água entre as duas estruturas (FIG. 16).

Figura 16: Dilatação entre as estruturas existentes
Fonte:O autor (2010).

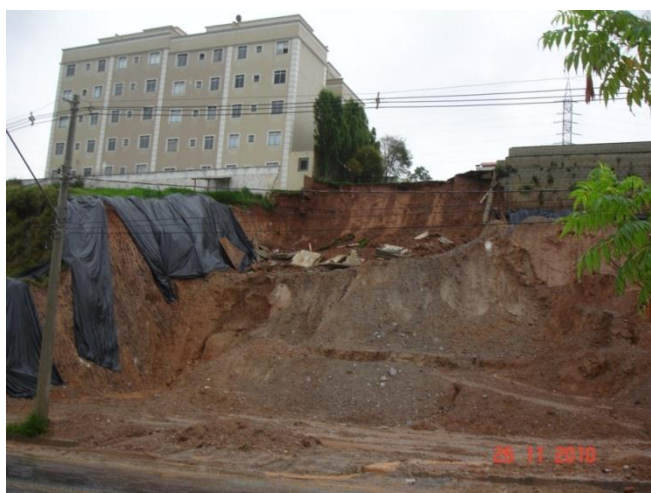
As fotos a seguir, ilustram a situação do terreno após a ruptura do talude e das contenções. Parte do muro de contenção e terreno vizinho cederam causando ruptura do talude (FIG. 25 e 26). As estruturas existentes e as executadas não resistiram ao esforço causado pelo terreno saturado, causando assim a ruptura do talude (FIG. 27, 28 e 29).

Figura 25: Ruptura do talude e muro de contenção
Fonte: O autor (2010)

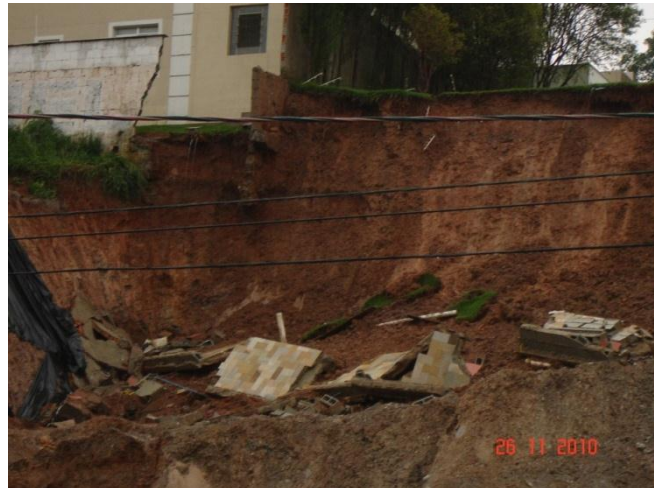
Figura 26: Área danificada
Fonte:O autor (2010)

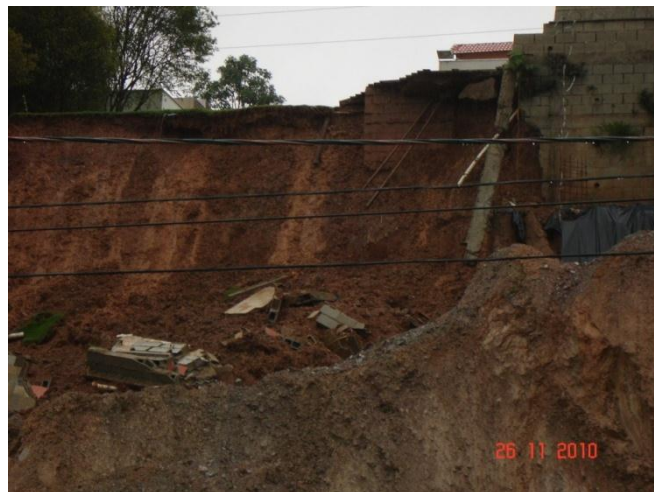
Figura 27: Ruptura da estrutura de contenção
Fonte:O autor (2010)

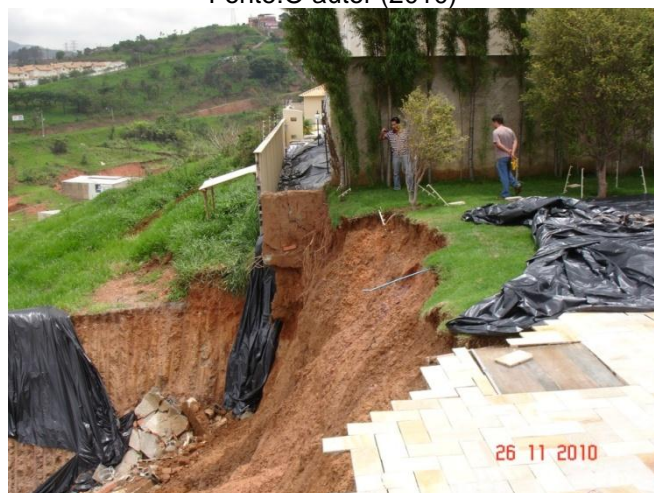
Figura 28: Área externa da residência
Fonte:O autor (2010)

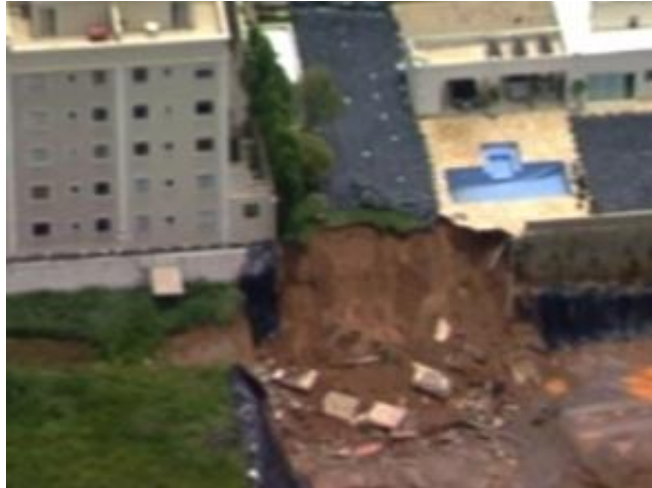
Figura 29: Vista superior da área afetada

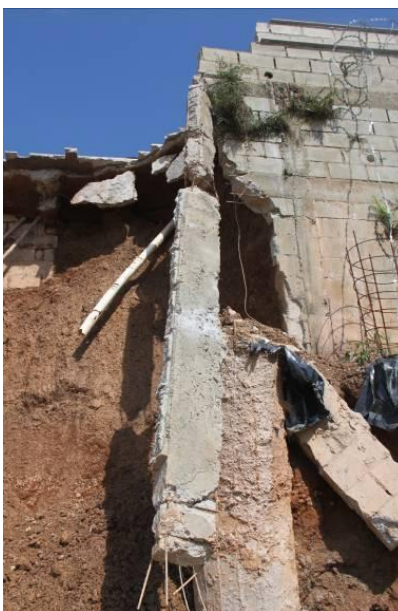
Figura 38: Detalhamento armação do muro
Fonte: Parecer técnico – SARDINHA (2010)

- a) detalhe da cena do acidente onde se permite verificar o detalhamento das armaduras. Observa-se inexistência de barras de aço na alvenaria de vedação bem como cobertura inadequada das ferragens e concreto com brocas e falhas (FIG. 38);

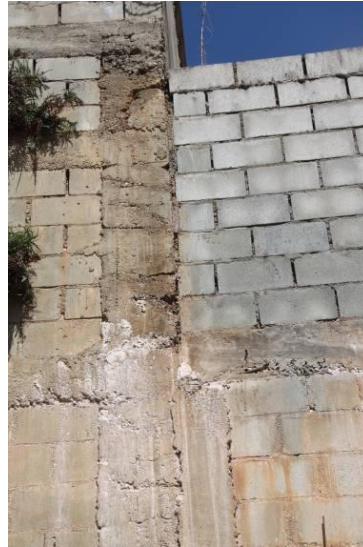
Figura 39: Detalhamento encontro dos muros
Fonte: Parecer técnico – SARDINHA (2010)

- b) vista do encontro dos muros de fundos dos lotes 22 e 23. Detalhe de inexistência de coluna de concreto na parte superior do muro do lote 23 que encosta-se à coluna do muro do lote 20. Coluna do lote 20 com concreto brocado e armaduras aparentes, em desacordo com as determinações da norma técnica (FIG. 39);

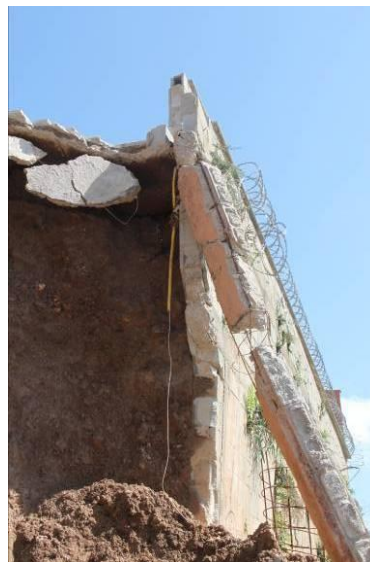
- c) detalhe da cena do acidente onde se permite verificar o detalhamento das armaduras. Observa-se inexistência de barras de aço na alvenaria de vedação bem como cobrimento inadequado das ferragens e concreto com brocas e falhas (FIG. 40);

Figura 40: Detalhe da inexistência de armação na alvenaria do muro
Fonte: Parecer técnico – SARDINHA (2010)

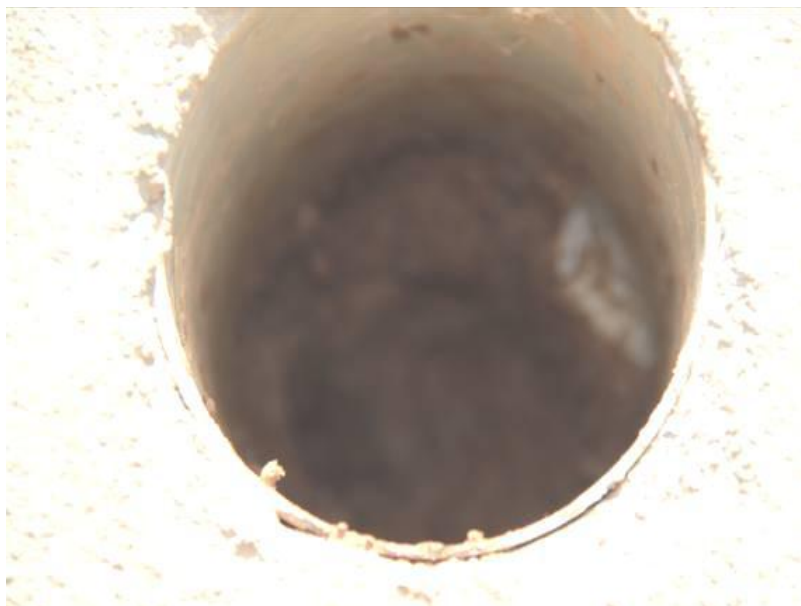
Figura 41: Detalhe do barbacã
Fonte: Parecer técnico – SARDINHA (2010)

- d) detalhe do barbacã do muro com aterro encostado ao mesmo, sem filtros ou material drenante (FIG. 41);

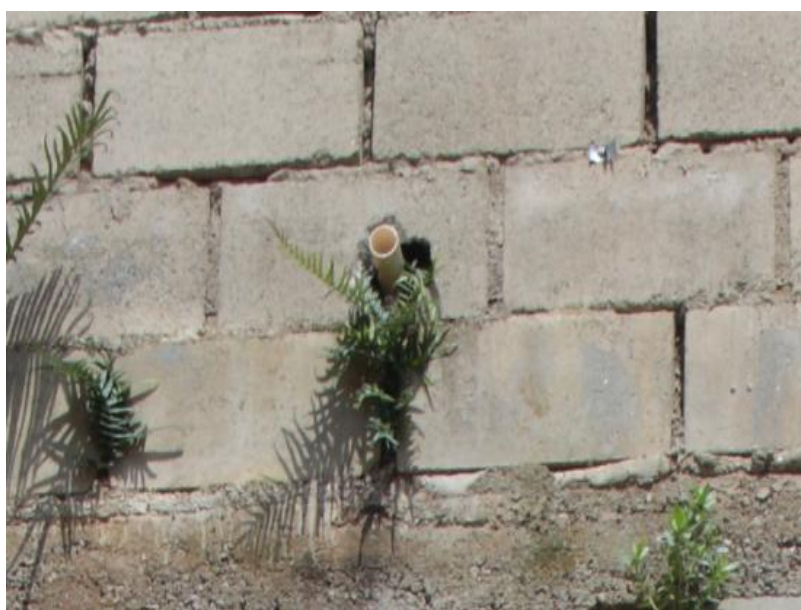
Figura 42: Detalhe do barbacã
Fonte: Parecer técnico – SARDINHA (2010)

- e) detalhe da tubulação de drenagem do piso do terraço do lote 22 lançando a água sobre a base do muro pelo lado externo, sem condução adequada a sistema de coleta de águas pluviais (FIG. 42);

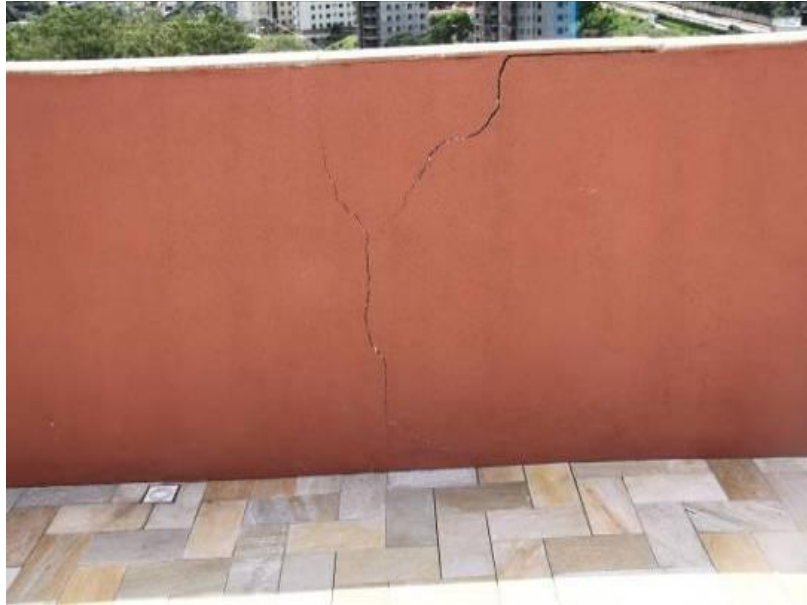
- f) vista do ralo instalado junto ao muro. Fissuras verticais e inclinadas devido à deformação diferencial da estrutura (FIG. 43);

Figura 43: Detalhe do ralo junto ao muro e fissuras.
Fonte: Parecer técnico – SARDINHA (2010)

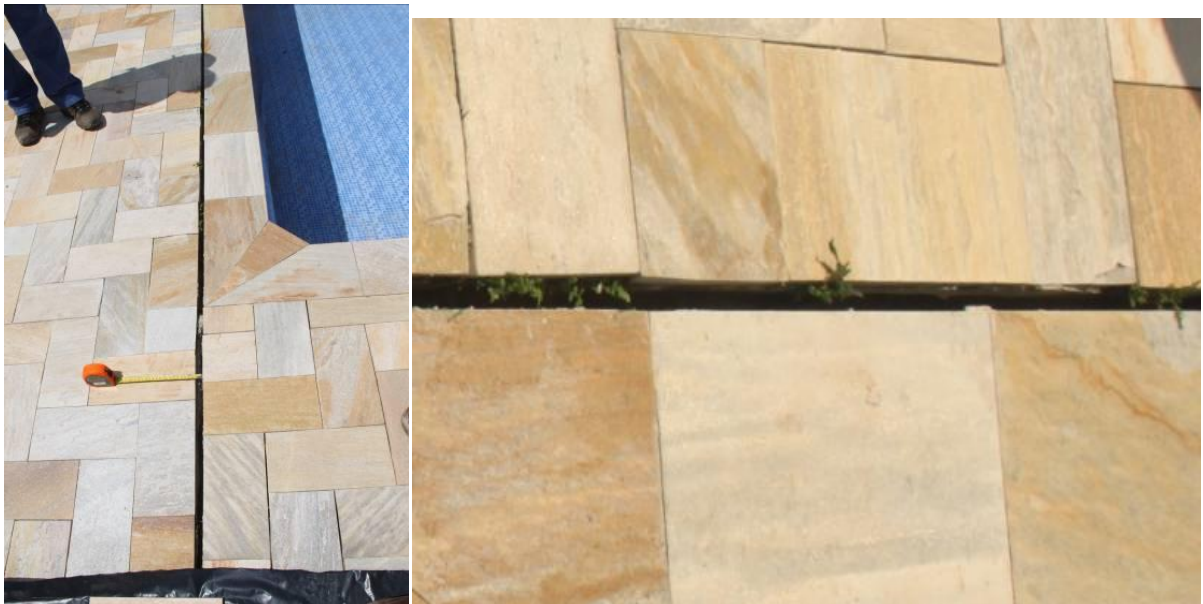
- g) abertura de junta na lateral da piscina paralela ao muro de fundos. Há crescimento de vegetação ao longo da abertura evidenciando que a mesma já existia, não havendo como determinar eventual evolução (FIG. 44);

Figura 44: Detalhe junta próximo à piscina
Fonte: Parecer técnico – SARDINHA (2010)

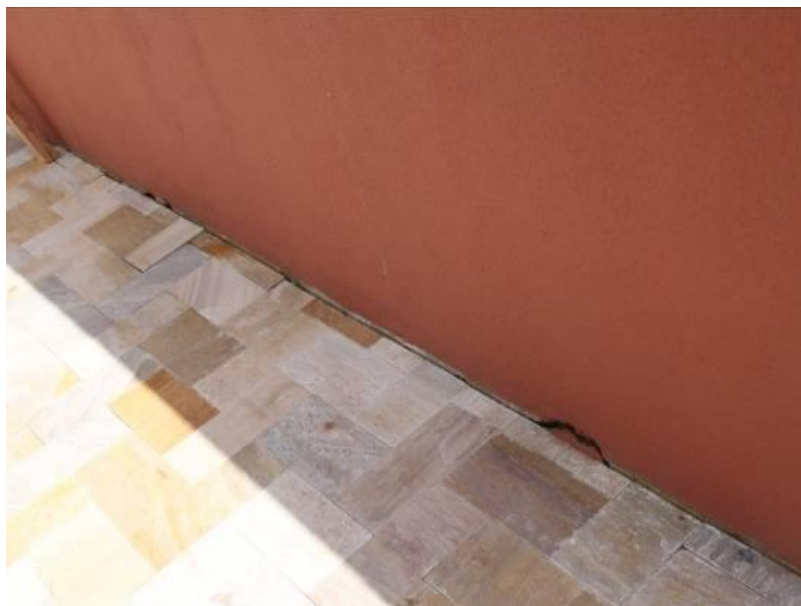
- h) fissura ao longo da junta do muro lateral direito, parte dos fundos com o piso, com reentrâncias pintadas, evidenciando que a mesma é pré existente (FIG. 45).

Figura 45: Detalhe da fissura no pé do muro
Fonte: Parecer técnico – SARDINHA (2010)

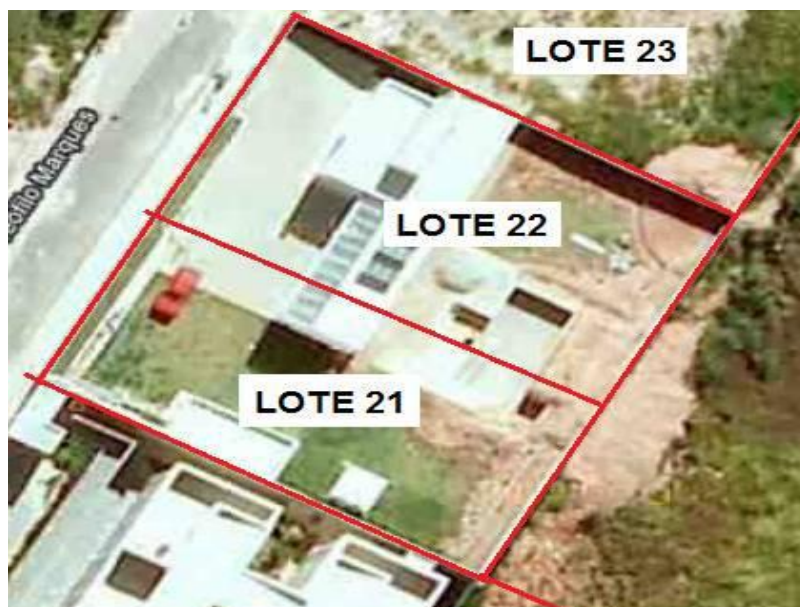
O muro dos fundos dos lotes 21 e 22 estão apoiados e em aterro utilizado para nivelamento do terreno (FIG. 46).

Figura 46: Detalhe do aterro no fundo dos lotes 21 e 22, invadindo o terreno vizinho dos fundos, para nivelamento do terreno

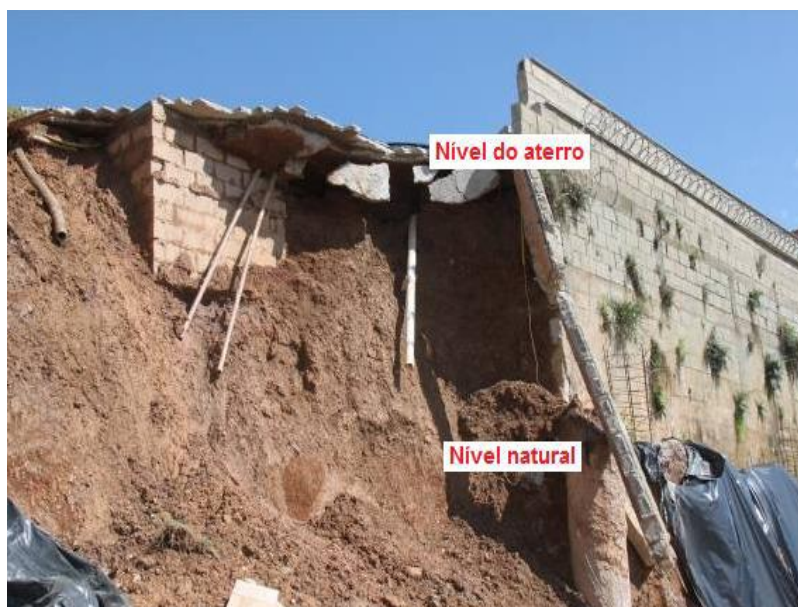
Figura 48: Nível do aterro
Fonte: Parecer técnico – SARDINHA (2010)

- a) a parte do muro do vizinho que desmoronou se localiza no limite de fundo do lote 21 e é em sua quase totalidade coberto por gramado, sendo área permeável;
- b) o aterro encostado no muro para nivelamento da parte dos fundos do terreno do vizinho tem altura média de 5,90 m (cinco vírgula noventa metros) (FIG. 48);
