**PATOLOGIAS EM REVESTIMENTOS DE
FACHADAS – DIAGNÓSTICO, PREVENÇÃO E
CAUSAS**

**Belo Horizonte,
2017.**

Trabalho de Conclusão de Curso apresentado ao curso de Especialização em Construção Civil do departamento de Engenharia de Materiais e Construção, da Escola de Engenharia da Universidade Federal de Minas Gerais, como requisito parcial para obtenção do título de Especialista.

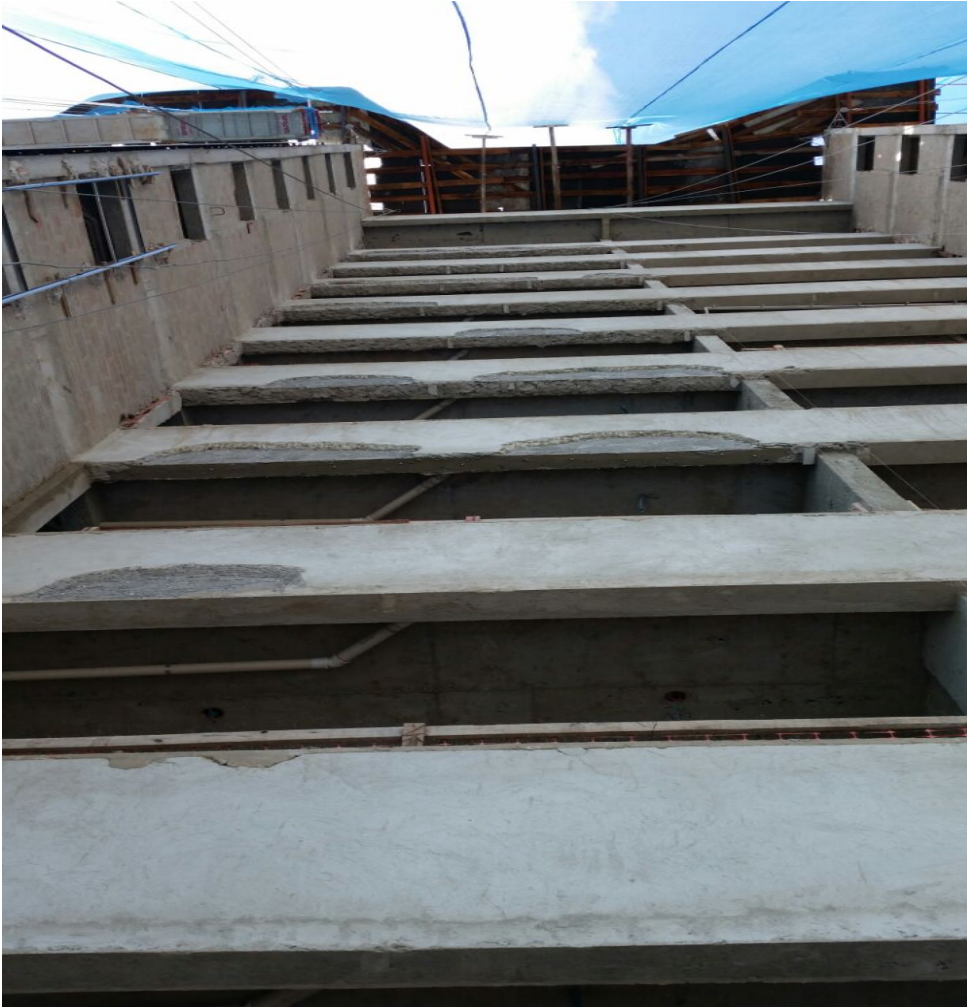
A figura 7 mostra um descolamento argamassado na área de um guarda-corpo de uma fachada, devido a ausência de tela soldada para fachada entre o revestimento argamassado de reboco e o chapisco.

Figura 7 – Descolamento do revestimento argamassado em placas devido a ausência da tela soldada para fachada na interface entre estrutura e alvenaria (edificação III dos estudos de casos).

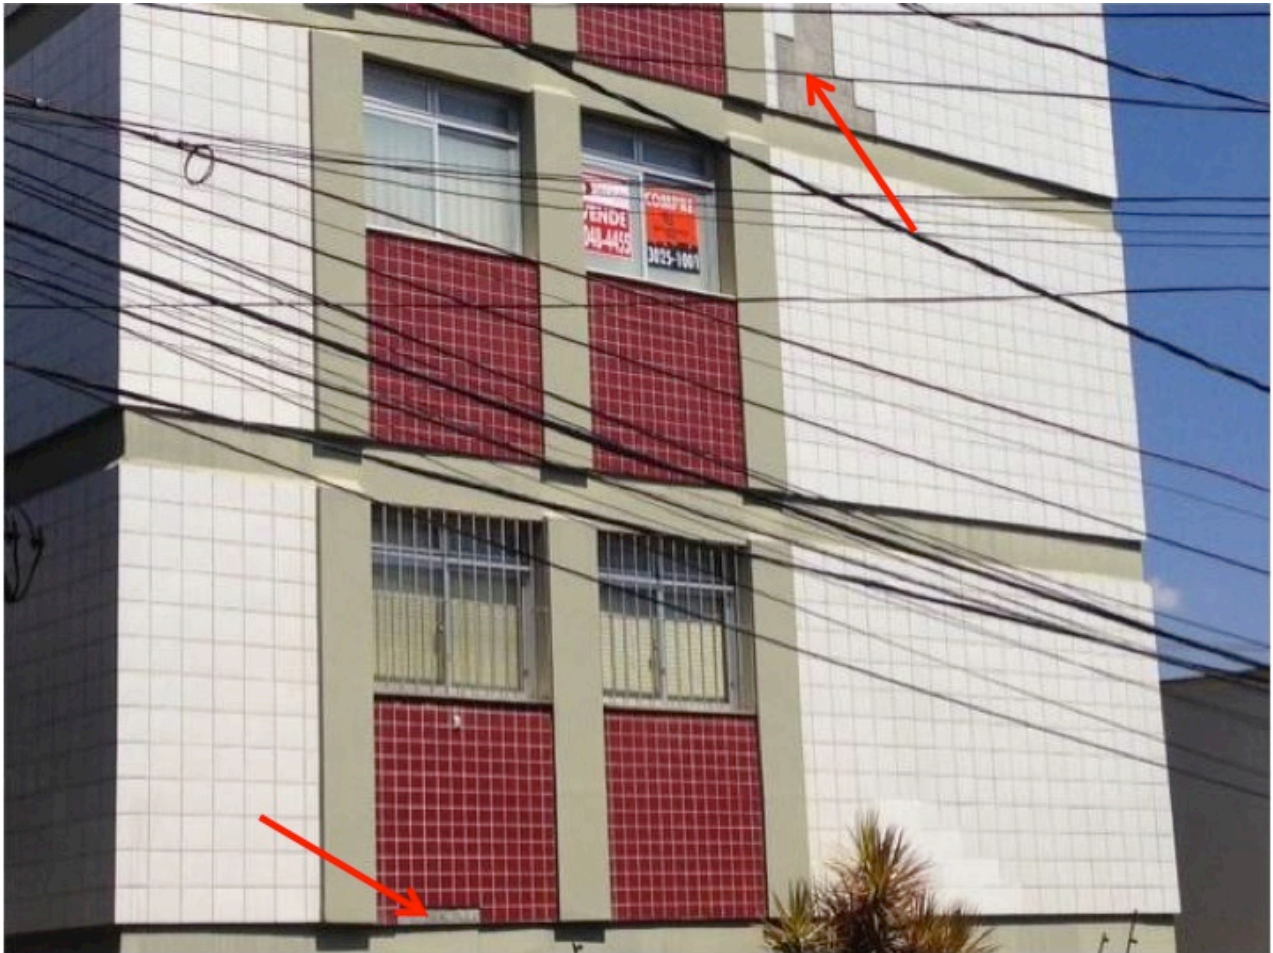
Figura 18 – Deslocamento cerâmico (acervo do autor).

Contratação de projeto executivo de fachada, com correta especificação dos materiais a serem utilizados e escolha de mão-de-obra qualificada e capacitada para execução.

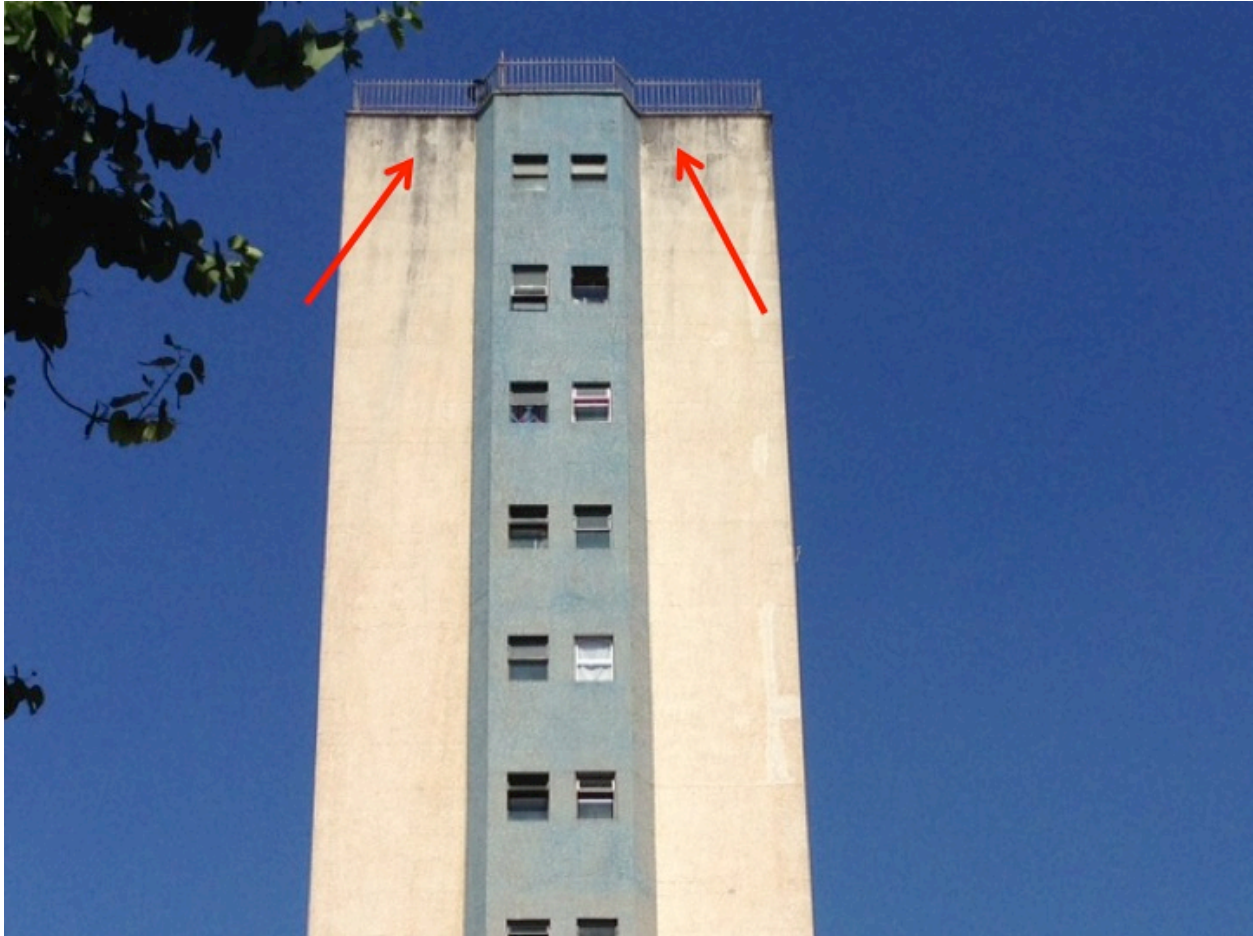
Figura 19 – Edificação com superfície encardida (acervo do autor).

Para a prevenção do problema, devem ser utilizadas tintas de alta qualidade, como a alto brilho e a látex, que oferecem boa resistência ao acúmulo de sujeiras e a lavagem. Além disso, o rejuntamento entre as placas de peitoril deve ser executado corretamente e o peitoril deve possuir pingadeira.

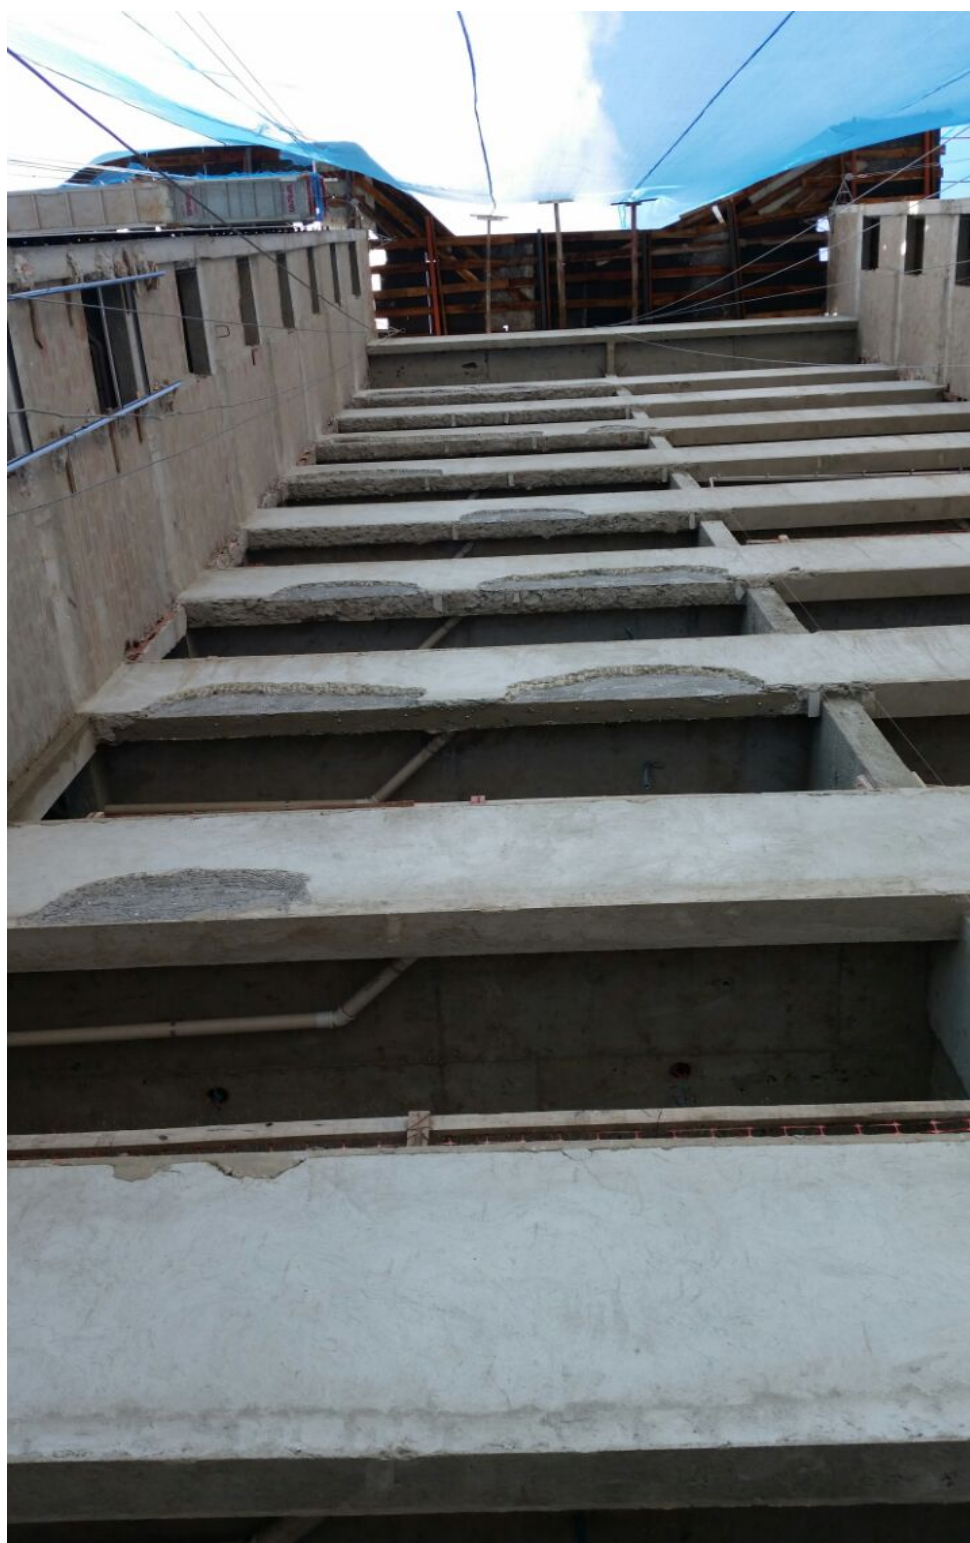
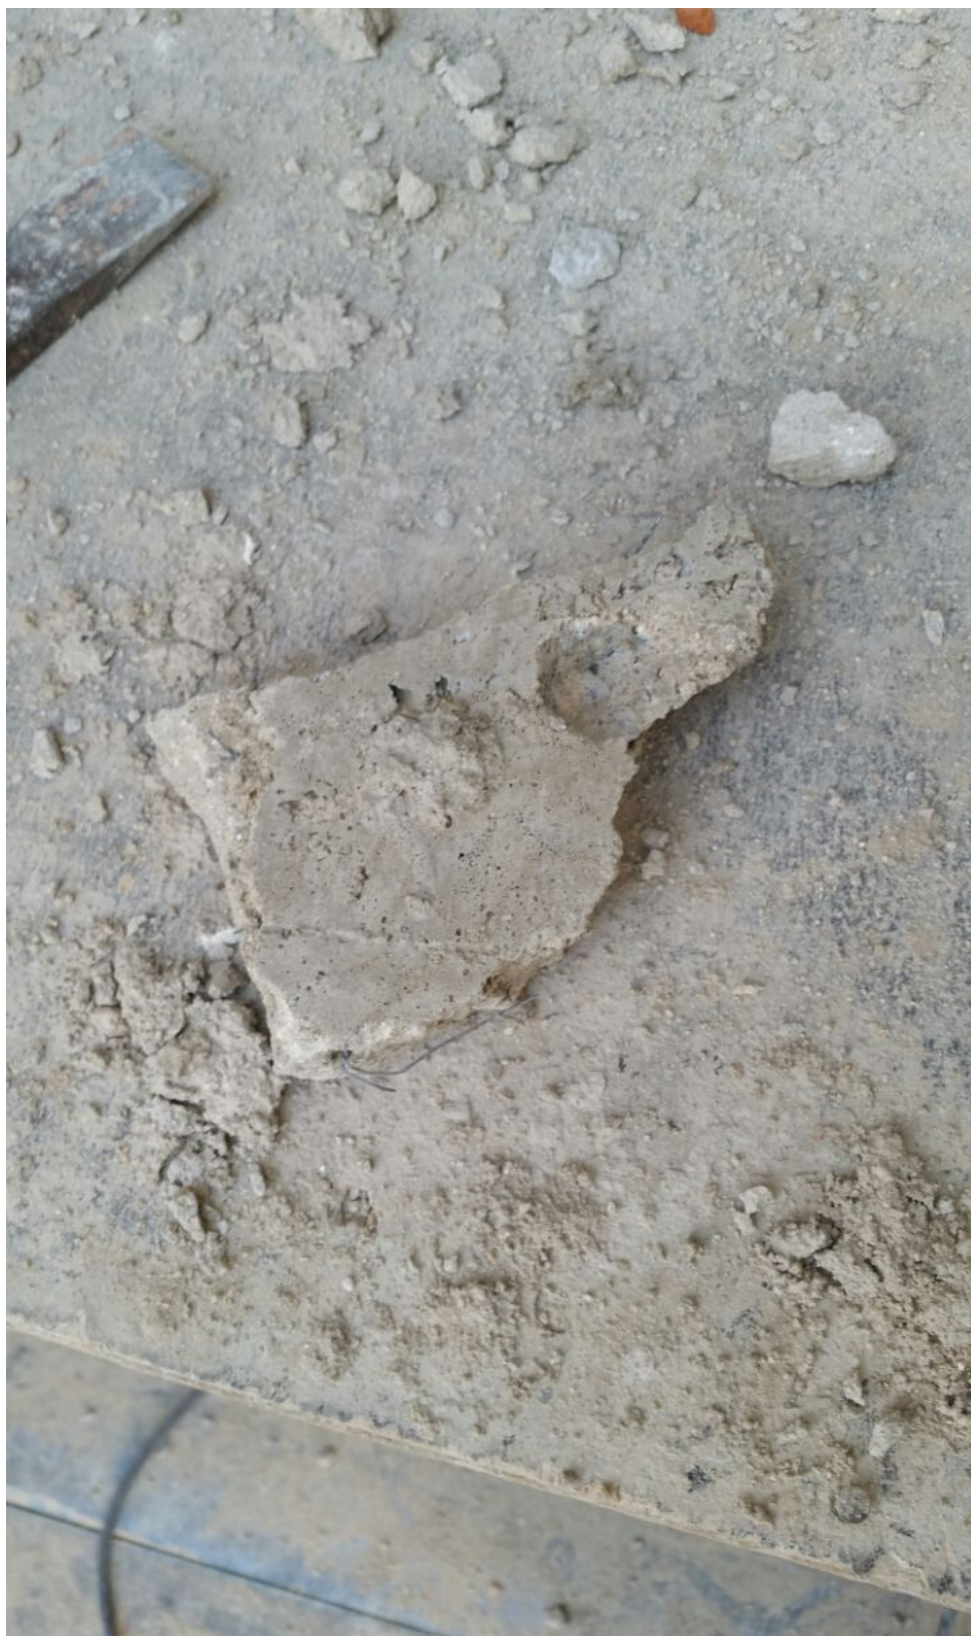
Figura 20 – Deslocamento da argamassa de reboco (acervo do autor).

Figura 21 – Detalhe da argamassa de reboco deslocada (acervo do autor).

Remoção de todo o revestimento argamassado executado sobre regiões de estrutura ou de interface da estrutura com a alvenaria sem a tela soldada e reexecução do serviço, utilizando a respectiva tela. Essa proposta foi justamente a utilizada para resolver o problema.

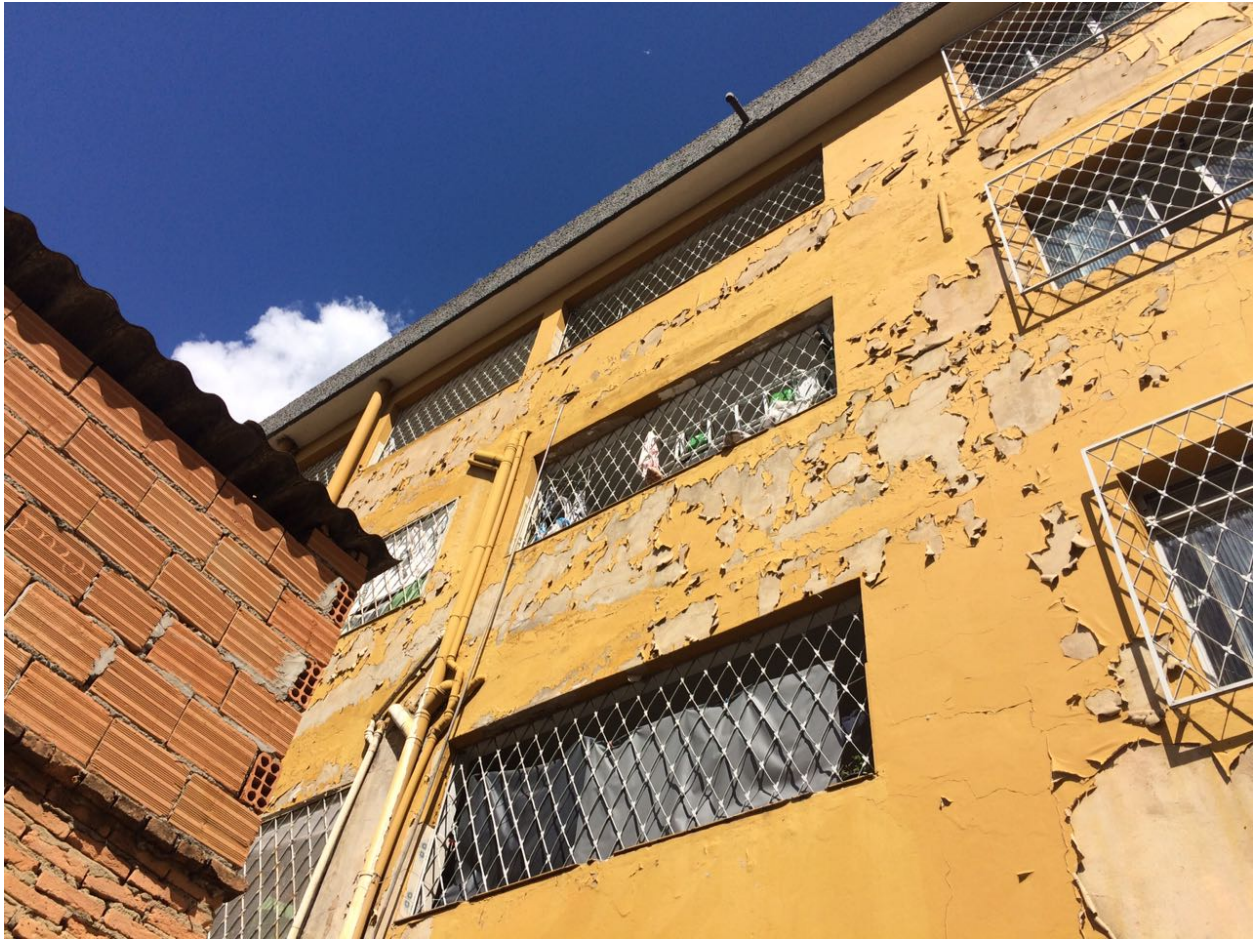
Figura 22 – Descamação da pintura externa (acervo do autor).

Ações básicas, mas imprescindíveis devem ser realizadas, como a escolha de uma boa tinta, diluição adequada e a preparação da superfície de maneira correta, além da realização de manutenções preventivas e regulares. Estas atitudes colaboram para o prolongamento da vida útil do sistema de pintura.

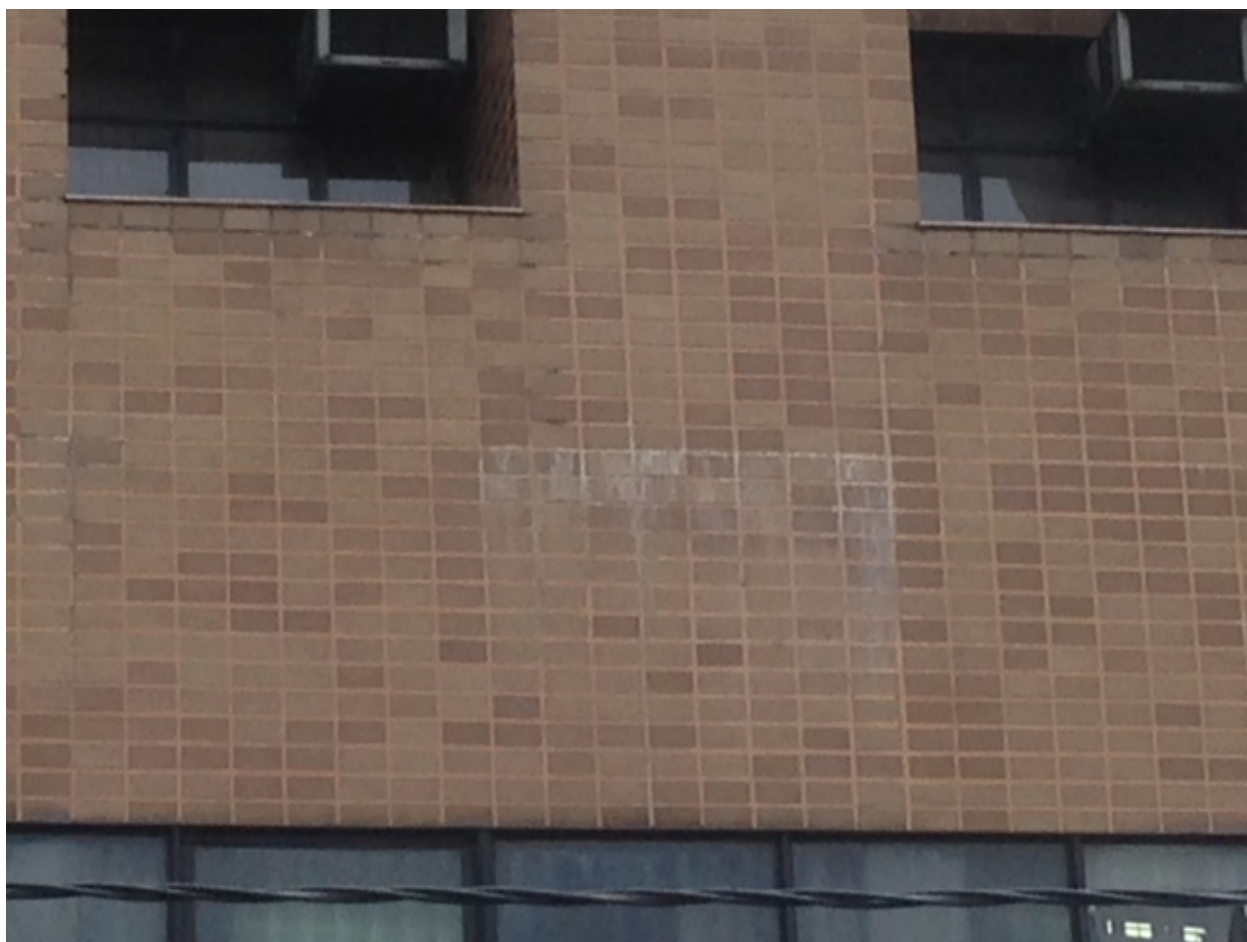
Figura 23 – Detalhe da eflorescência em revestimento cerâmico (acervo do autor).

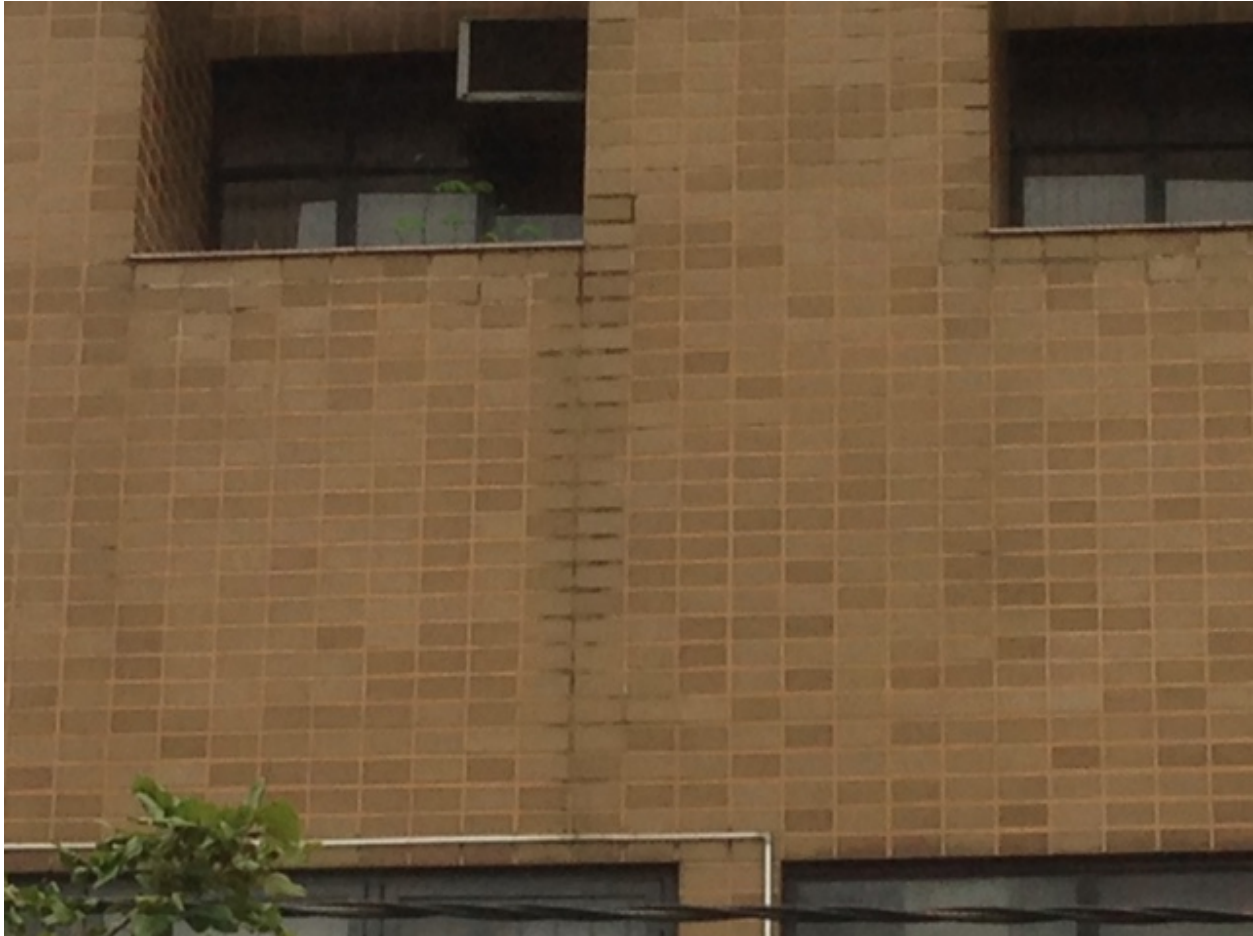
Figura 24 - Detalhe da deterioração das juntas (acervo do autor).

Para evitar a deterioração das juntas de assentamento, as pingadeiras devem ser executadas corretamente, impedindo que a água proveniente das chuvas escorram por apenas um ponto na fachada.

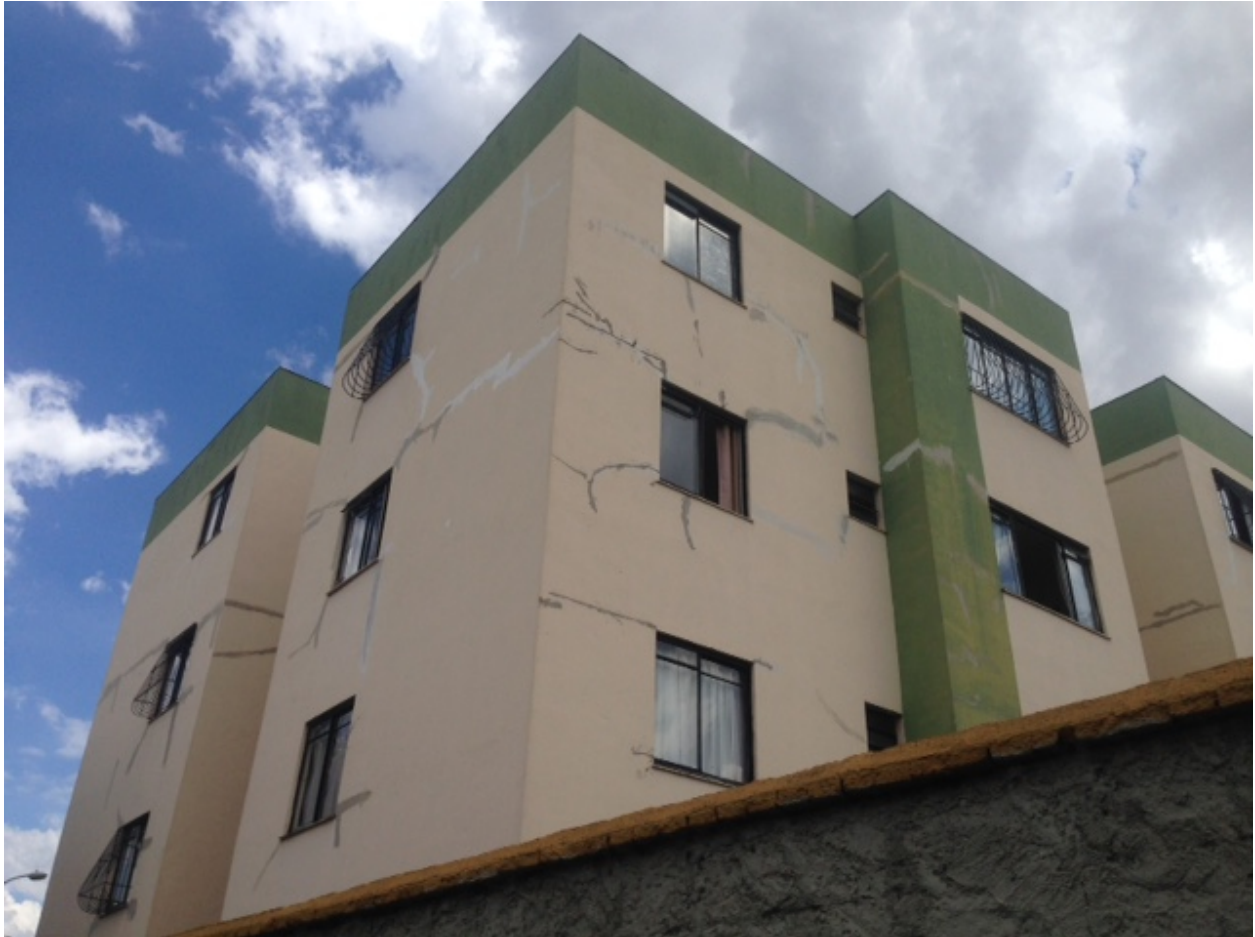
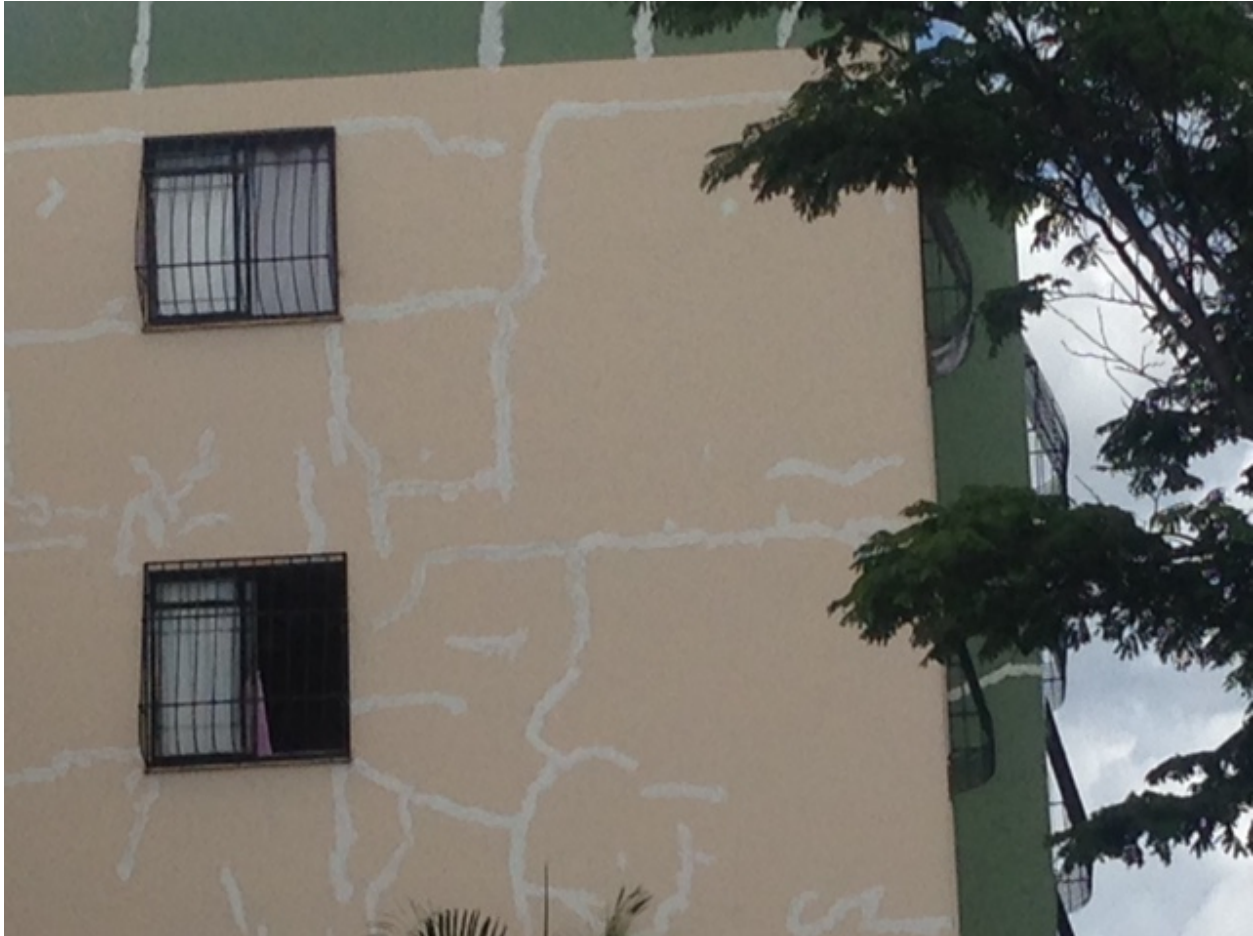
Figura 25 – Trincas e fissuras na fachada externa da edificação (acervo do autor).

Figura 26 – Trincas e fissuras na fachada externa da edificação por outro ângulo (acervo do autor).

Edificação com diversas trincas e fissuras preenchidas com material não identificado.

A prevenção do surgimento de trincas e fissuras provenientes de movimentações térmicas nem sempre é uma tarefa fácil. Existem tintas especiais para fachadas, com maior capacidade de tolerar deformações sem fissurar, mas ainda não são economicamente viáveis. A execução correta das juntas de movimentação já diminuiria a probabilidade de fissuração nesta edificação. O tratamento de quinas de janela com tela de poliéster também seriam uma boa medida de prevenção para o problema, assim como mostra a figura 27.
