Vívian Gazzoli Araújo

**O processo de reabilitação de  
edifícios abandonados em Vitória-ES:  
acertos e entraves**

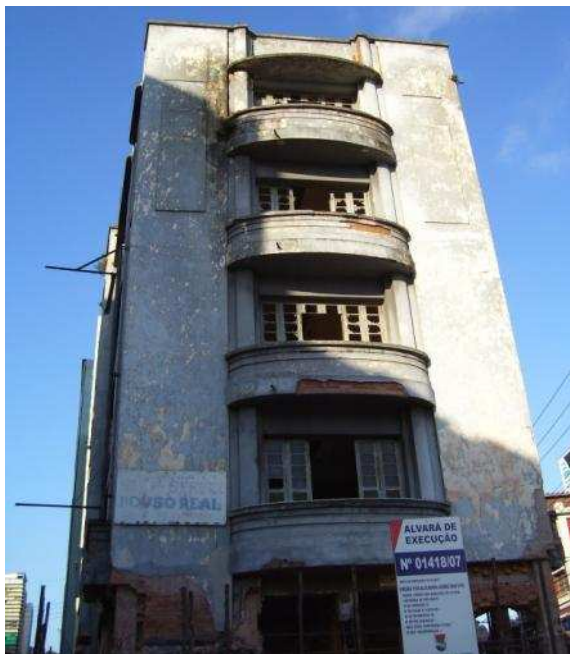
Figura 55 – Edifício Pouso Real antes da reabilitação. 2006.  
Fonte: SEHAB/PMV.

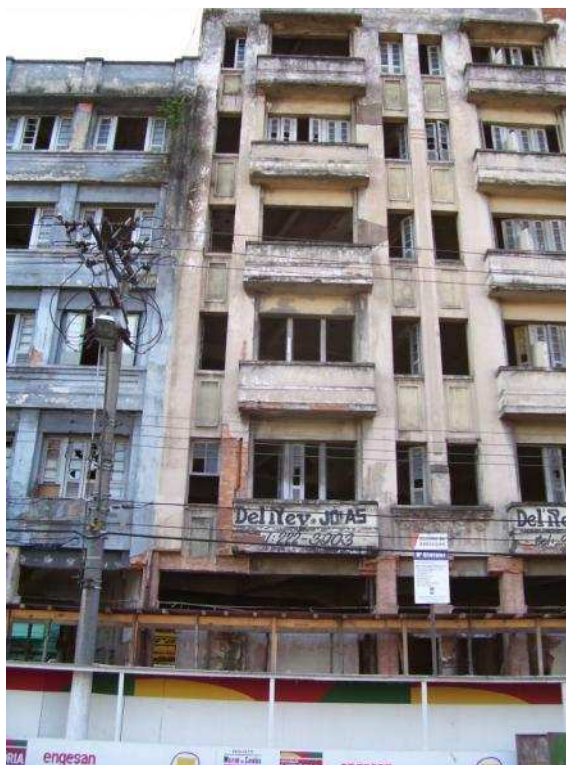
Figura 73 – Ed. Tabajara no início da reabilitação, ainda muito deteriorado. 2007.  
Fonte: SEHAB/PMV.

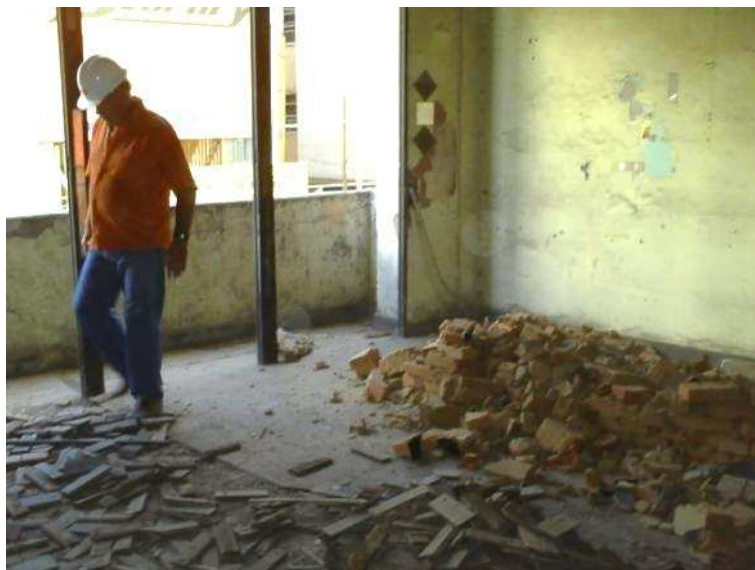
Figura 74 - Pavimento superior do Ed. Tabajara. À esquerda, revestimento de piso em tacos de madeira removido e, à direita, sobras da demolição das alvenarias internas. As paredes internas eram rebocadas e pintadas. 2008.  
Fonte: SEHAB/PMV.

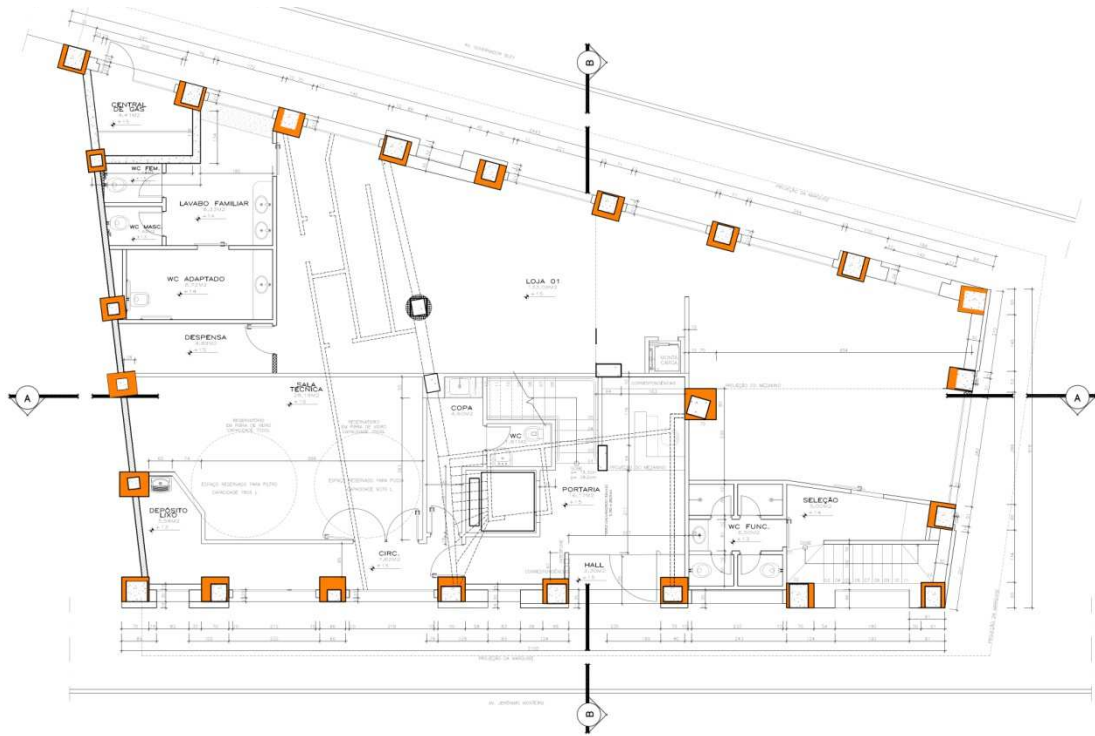
Figura 98 – Planta do pavimento térreo Ed. Pouso Real. Pilares encamisados para reforço estrutural devido a inconformidades na fundação.  
 Fonte: SEHAB/PMV. 2006.

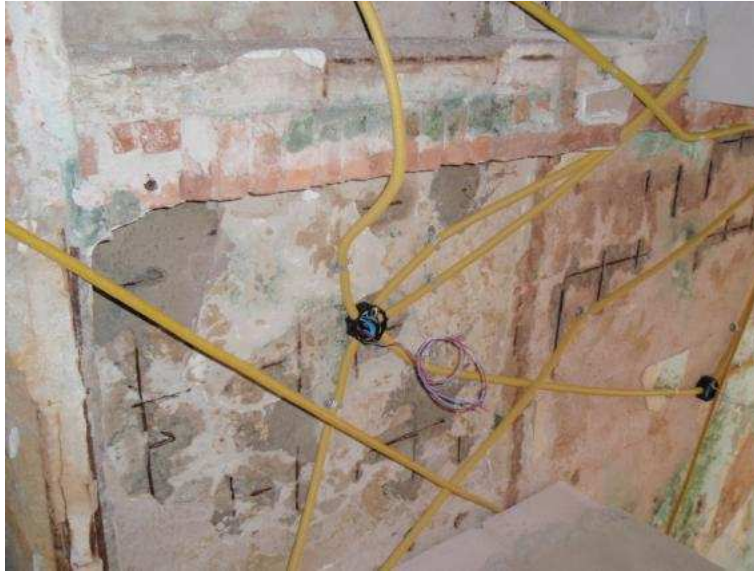
Figura 120 – Ferragem tomada pela ferrugem em vigas laje do Ed. Tabajara. 2011.

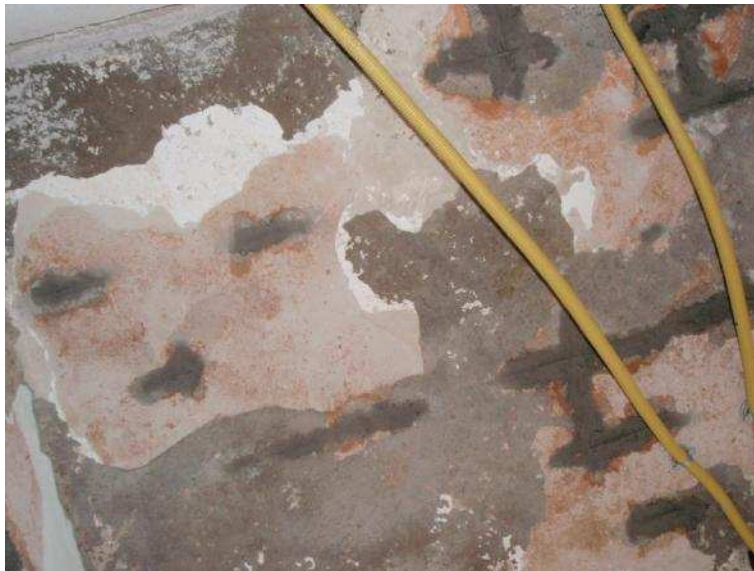
Figura 121 – Tratamento da ferragem que sofreu corrosão. 2011.

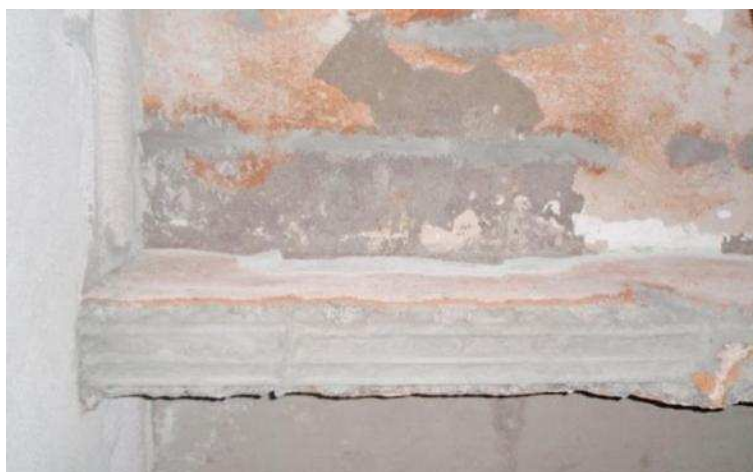
Figura 122 - Viga da última laje do Ed. Tabajara. Após aplicação de produto para tratamento da ferrugem. 2011.

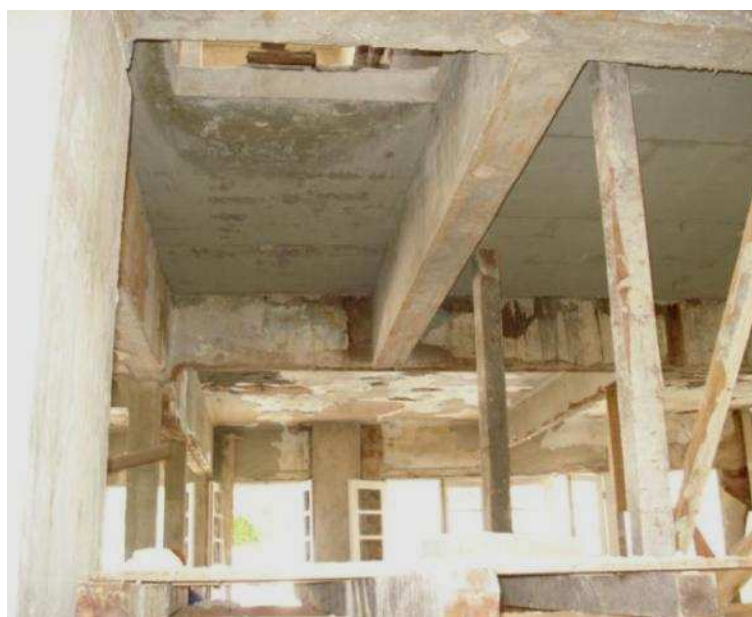
Figura 123 – Laje do último pavimento do Ed. Tabajara. Observa-se que, ao fundo, foi mantida a laje original da edificação e, à frente, a laje antiga foi substituída. 2011.
