AVALIAÇÃO DE PÓS-OCUPAÇÃO DE EDIFÍCIO HISTÓRICO INSTITUCIONAL EM
OURO PRETO, MINAS GERAIS.

EDIFÍCIO CASARÃO ROCHA LAGOA

Monografia apresentada ao Curso de Especialização em Sistemas Tecnológicos e Sustentabilidade Aplicados ao Ambiente Construtivo da Escola de Arquitetura da Universidade Federal de Minas Gerais como requisito parcial para a obtenção do título de Especialista em Sistemas Tecnológicos e Sustentabilidade Aplicados ao Ambiente Construído.

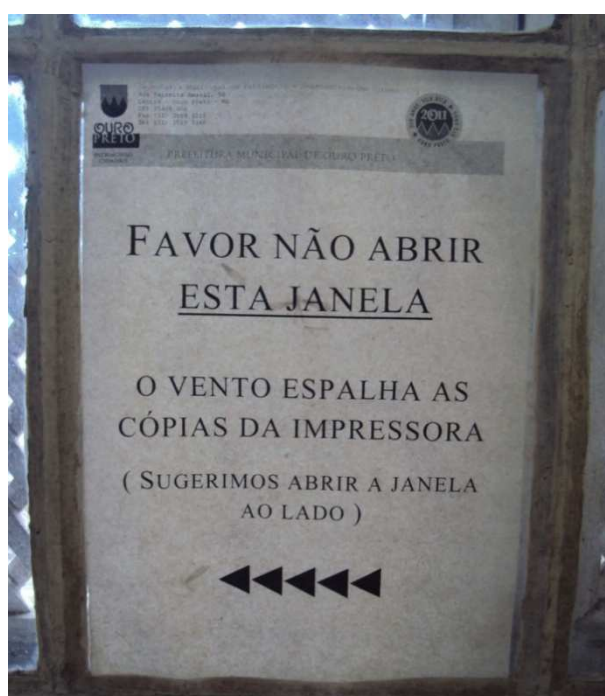
Figura 59: Aviso escrito pelos usuários a respeito do fluxo de vento que adentra o ambiente.
Fonte: Acervo pessoal do autor, nov. 2015.

- Instalação de portas e/ou outras barreiras físicas que bloqueiem e diminuam a velocidade com que o fluxo de vento circula nos ambientes;
- Inversão do turno da jornada de trabalho dos usuários durante o inverno, para melhor aproveitamento dos benefícios da insolação direta que incide sobre o edifício durante este período;
- Vedação dos vãos entre os caixilhos das janelas para diminuir a taxa de infiltração do ar em baixa temperatura proveniente do exterior do edifício.

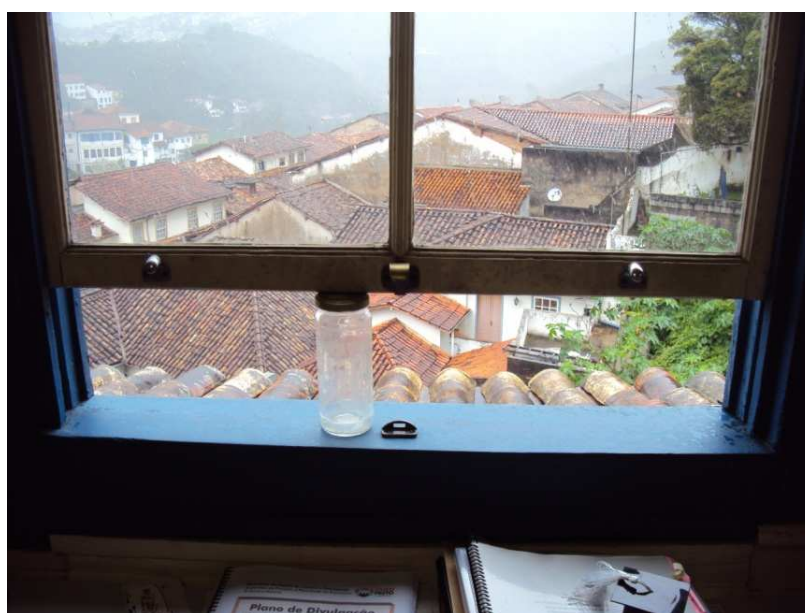
Figura 62: Vista Parcial de uma janela localizada no Segundo Pavimento onde os usuários utilizam um frasco de vidro para regular a área de entrada do vento no ambiente. Fonte: Acervo pessoal do autor, nov. 2015.

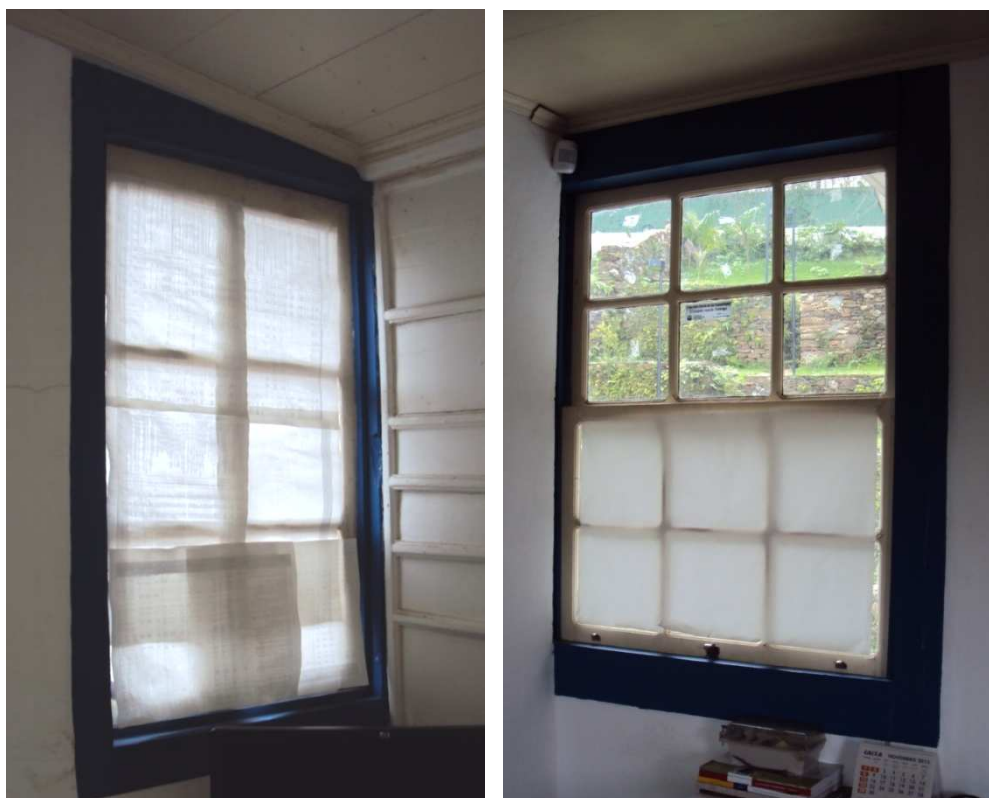
Figura 65: Vista de duas janelas do Segundo Pavimento onde os usuários bloquearam a incidência da insolação através da fixação de folhas de papel sobre os vidros. Fonte: Acervo pessoal do autor, nov. 2015.

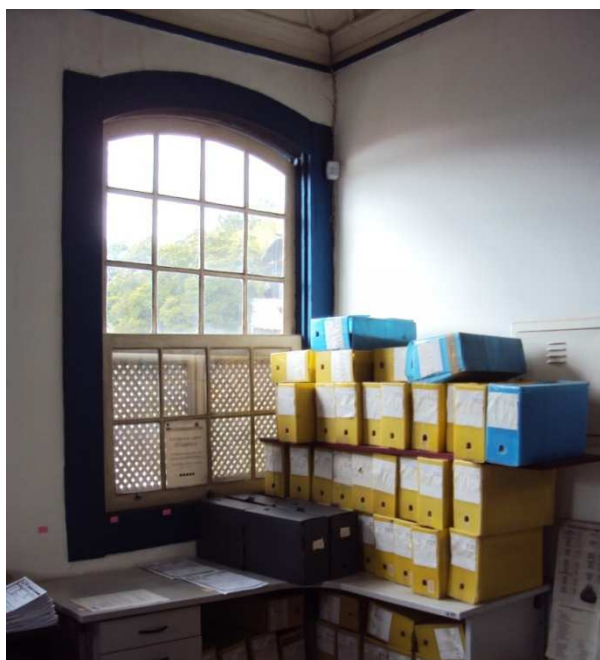
Figura 67: Exemplo de janela localizada no Primeiro Pavimento que, em função da alta velocidade que o vento entra no ambiente, permanece constantemente fechada, assim como seu muxarabê, provocando uma constante área de sombreamento. Fonte: Acervo pessoal do autor, nov. 2015.

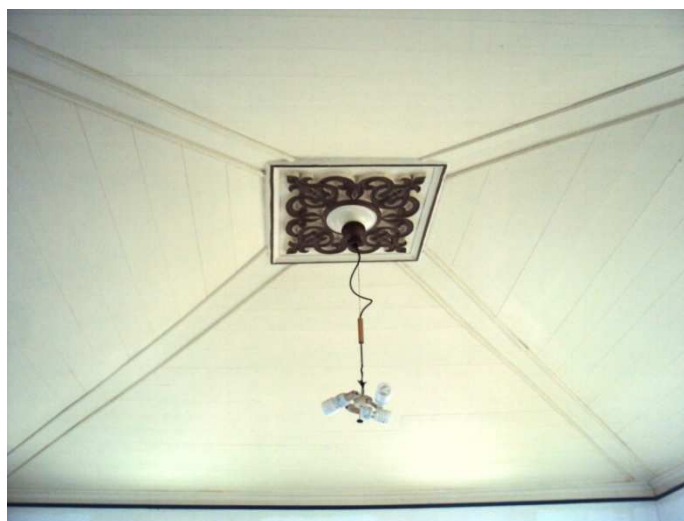
Figura 69: Vista parcial do foro de um ambiente do Primeiro Pavimento, onde foi observada a existência de apenas uma luminária pendente localizada no centro do foro. Fonte: Acervo pessoal do autor, nov. 2015.

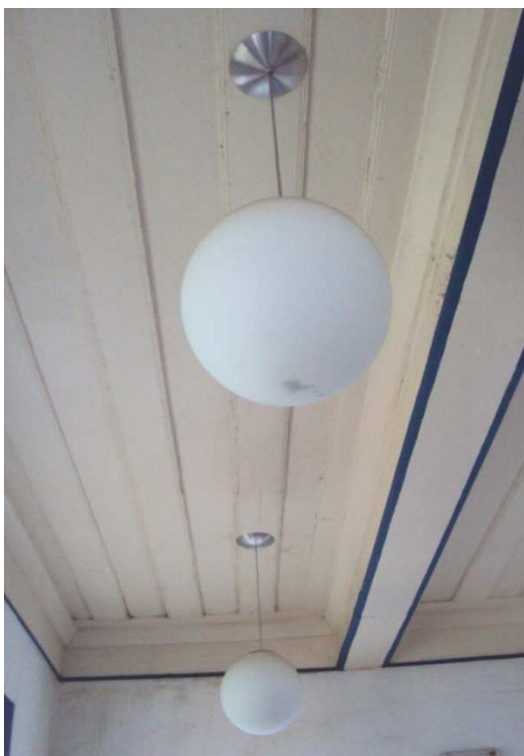
Figura 70: Vista de algumas luminárias pendentes que proporcionam apenas uma iluminação difusa aos ambientes.
Fonte: Acervo pessoal do autor, nov. 2015.

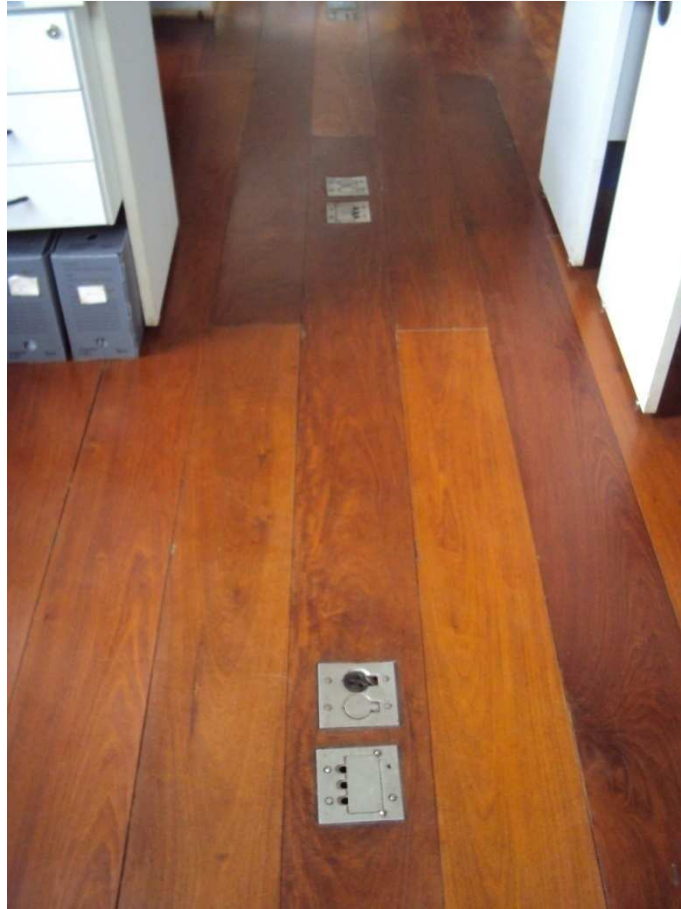
Figura 71: Neste ambiente, em função do layout interno, as tomadas ficaram localizadas no corredor entre as estações de trabalho. Fonte: Acervo pessoal do autor, nov. 2015.
