UNIVERSIDADE FEDERAL DE MINAS GERAIS  
Curso de Especialização em Gestão em Avaliações e Perícias

Monografia

**FISSURAS, TRINCAS E RACHADURAS CAUSADAS POR  
RECALQUE DIFERENCIAL DE FUNDAÇÕES.**

Autor: Alexandre Magno de Oliveira

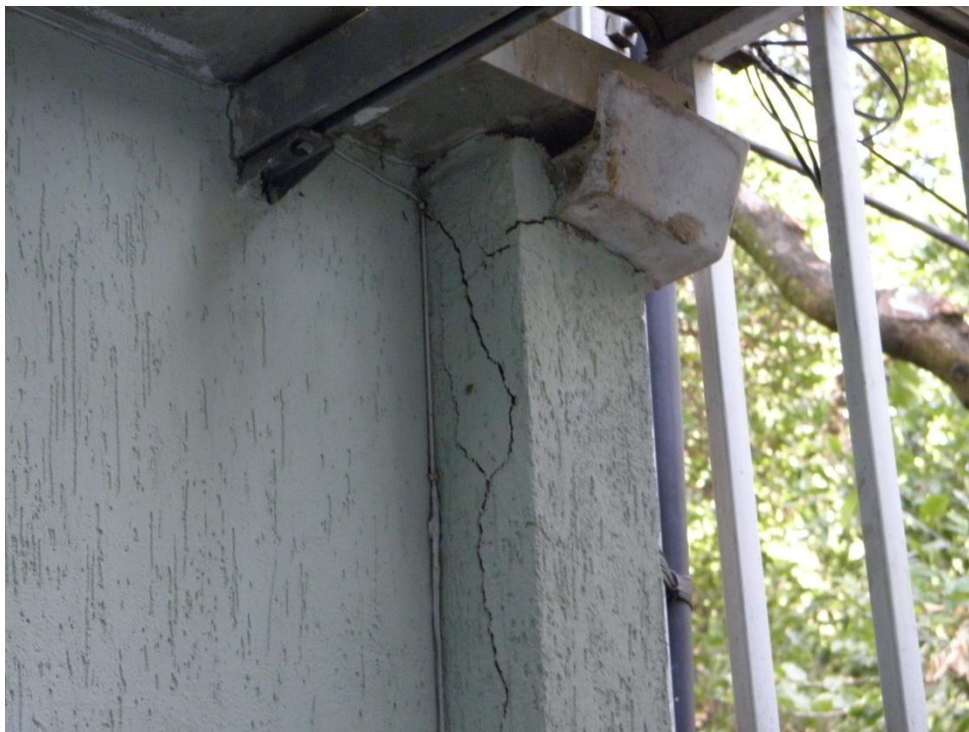
**Fotografia 4 - Vista da trinca no encamisamento do tubo de decida de água de pluvial**

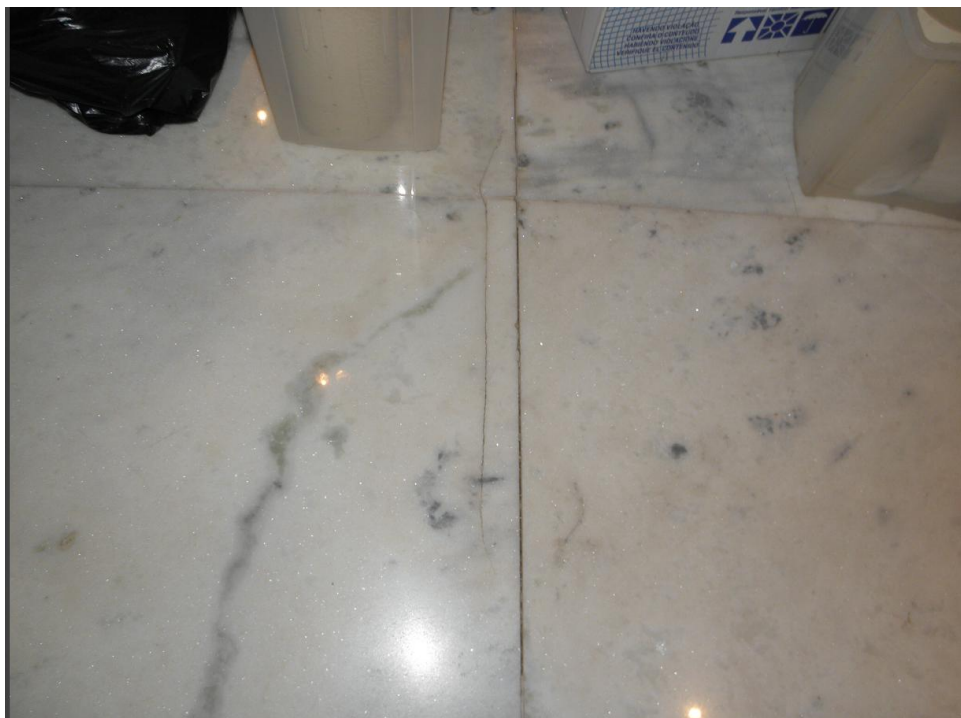
Fotografia 5 - Vista da fissura no piso em mármore da casa da Autora

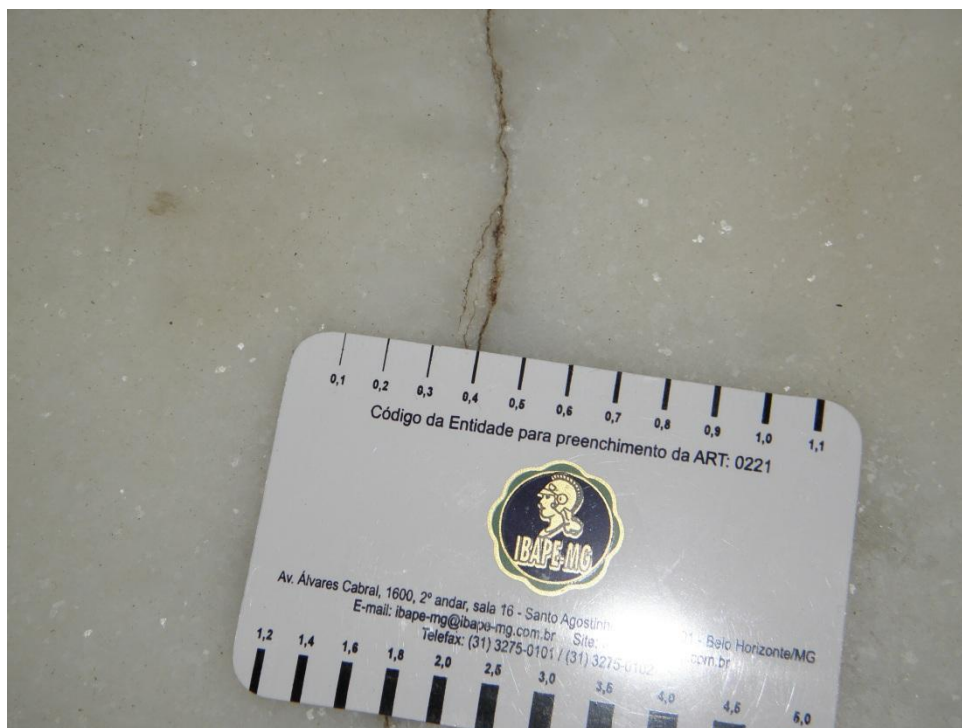
Fotografia 6 - Vista da espessura da fissura (0,4cm)

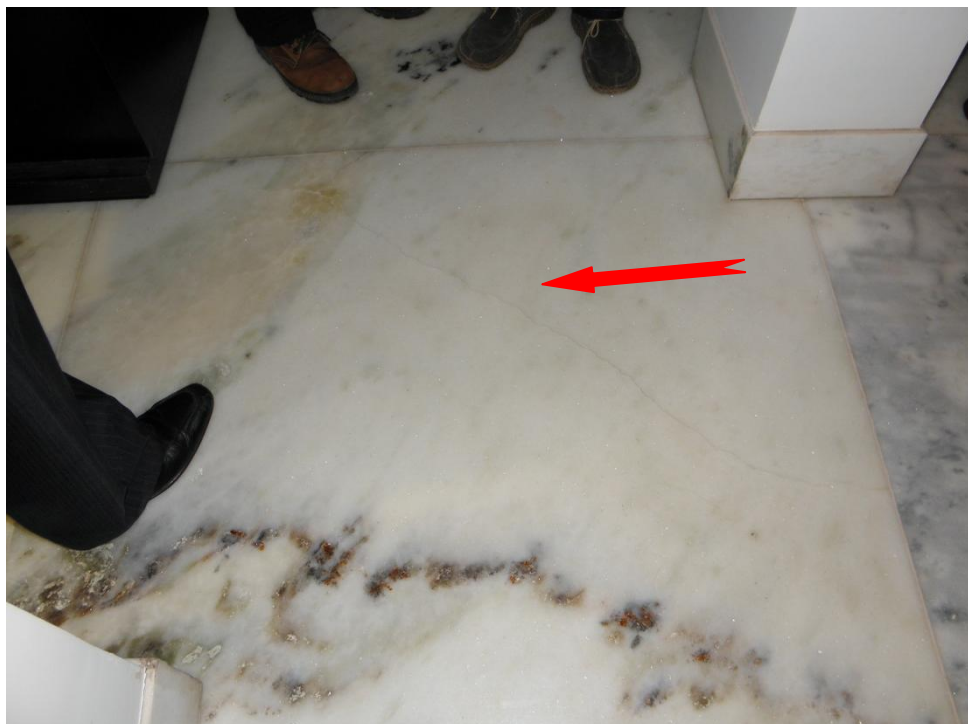
**Fotografia 7 - Vista de outra trinca no piso em mármore da mesma sala**

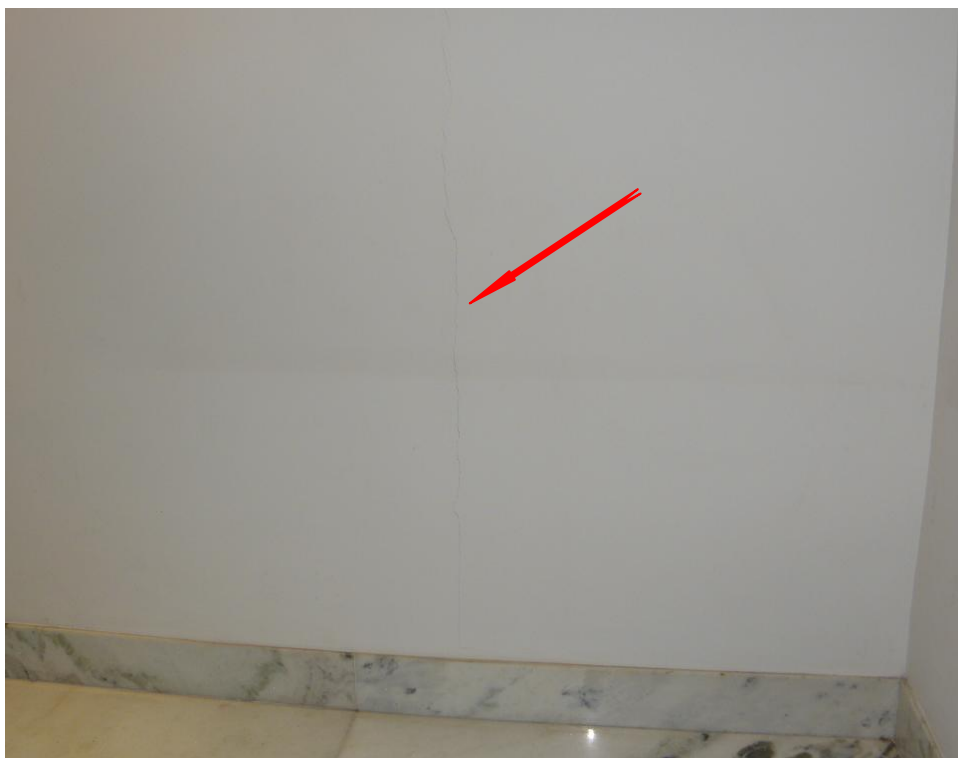
**Fotografia 10 - Vista da trinca na parede da sala**

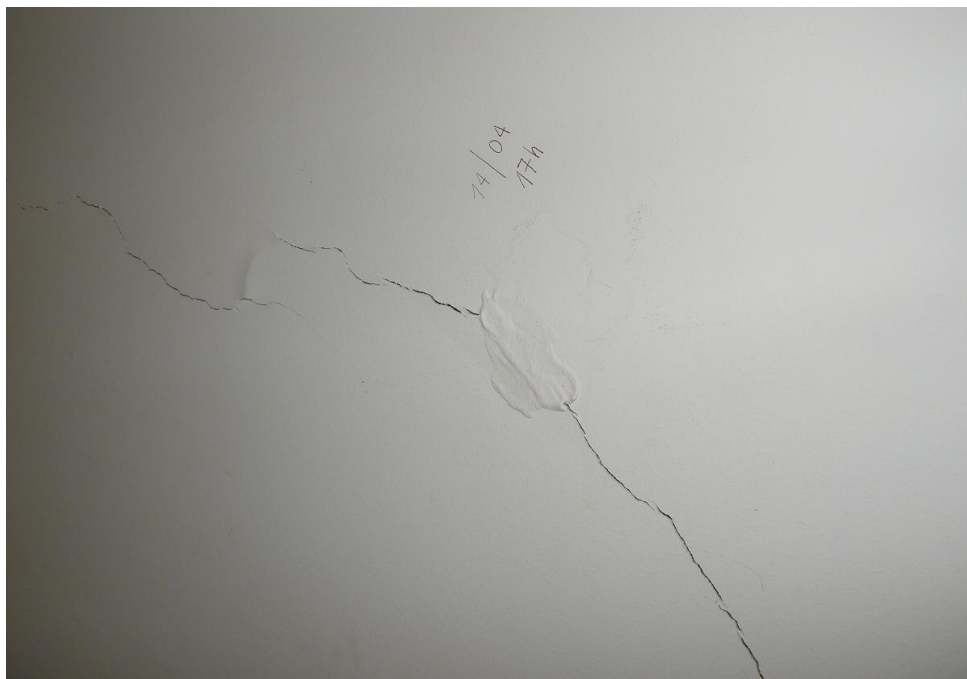
Fotografia 11- Vista aproximada da mesma trinca na parede à esquerda da sala

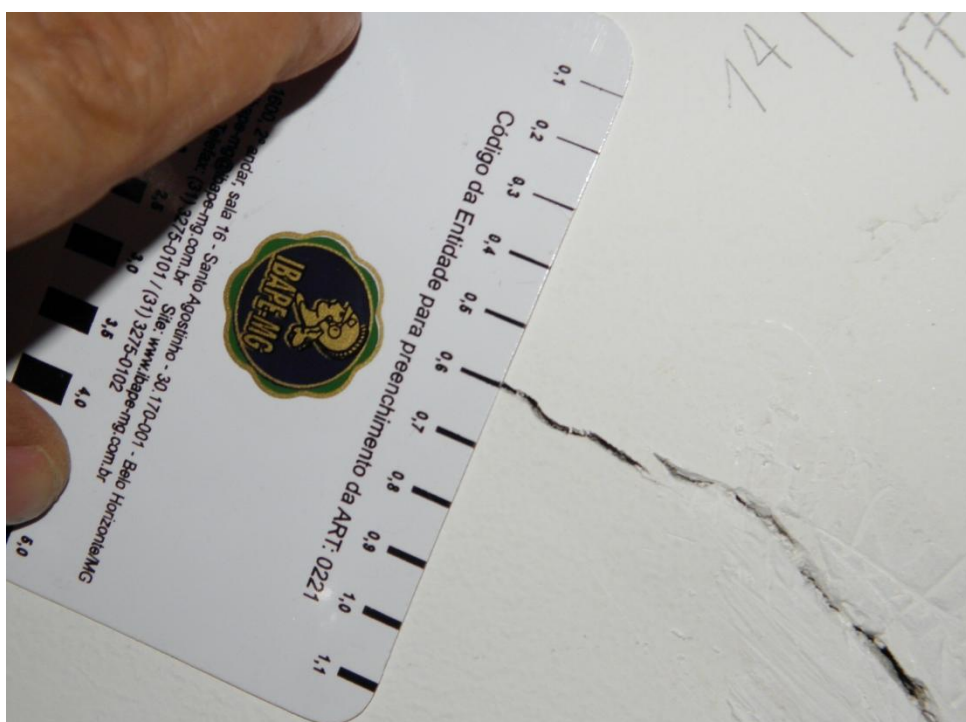
Fotografia 12 - Vista da espessura da trinca (0,6cm)

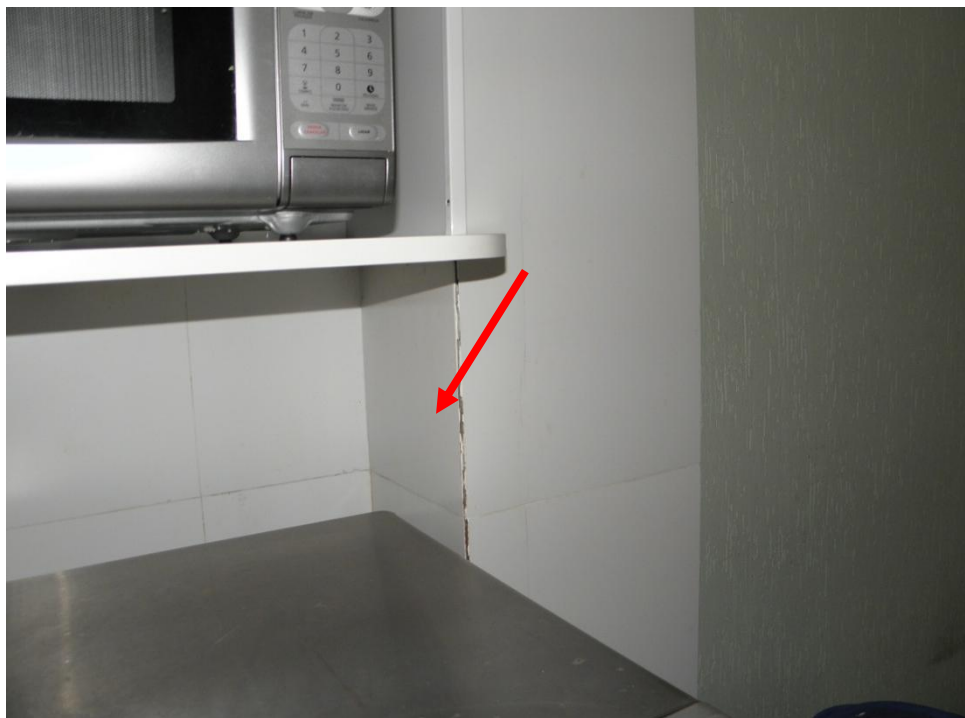
**Fotografia 13 - Outra vista da área de serviço mostrando abertura na união do azulejo**

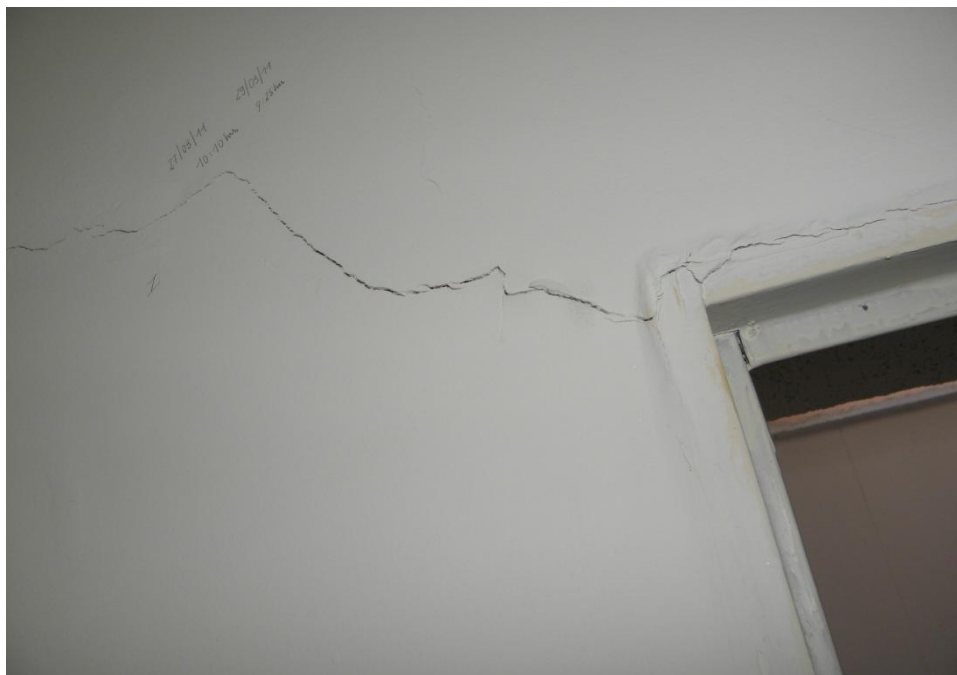
**Fotografia 15 - Vista da trinca junto a parte superior da porta de entrada para o quarto de empregada**

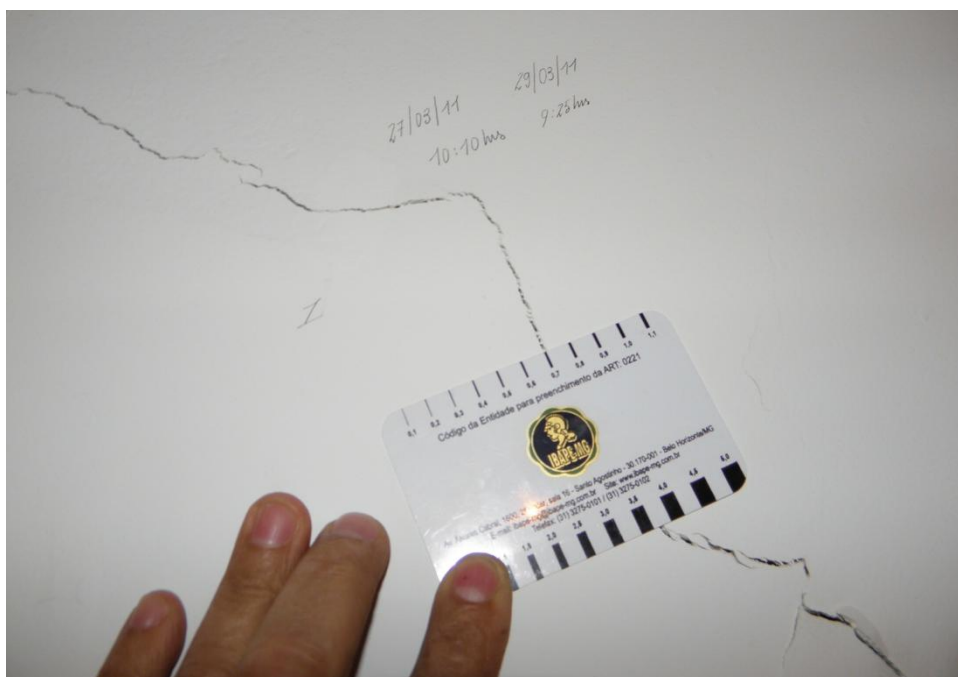
**Fotografia 16 - Vista da espessura da trinca (0,7cm)**

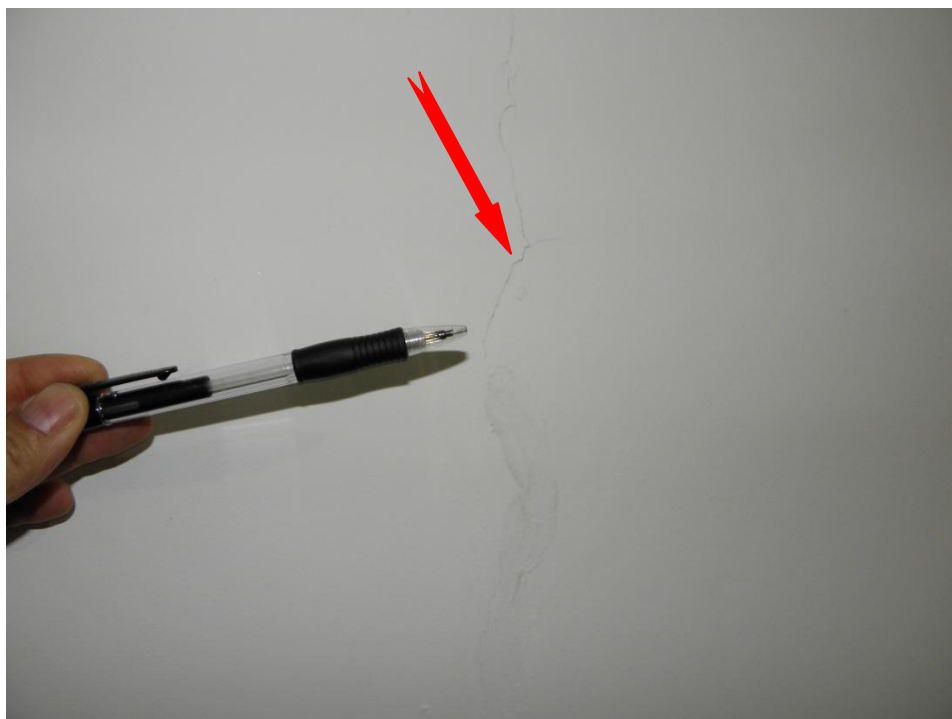
**Fotografia 18 – Vista de trinca na parede lateral do quarto de empregada com divisa com a sala**

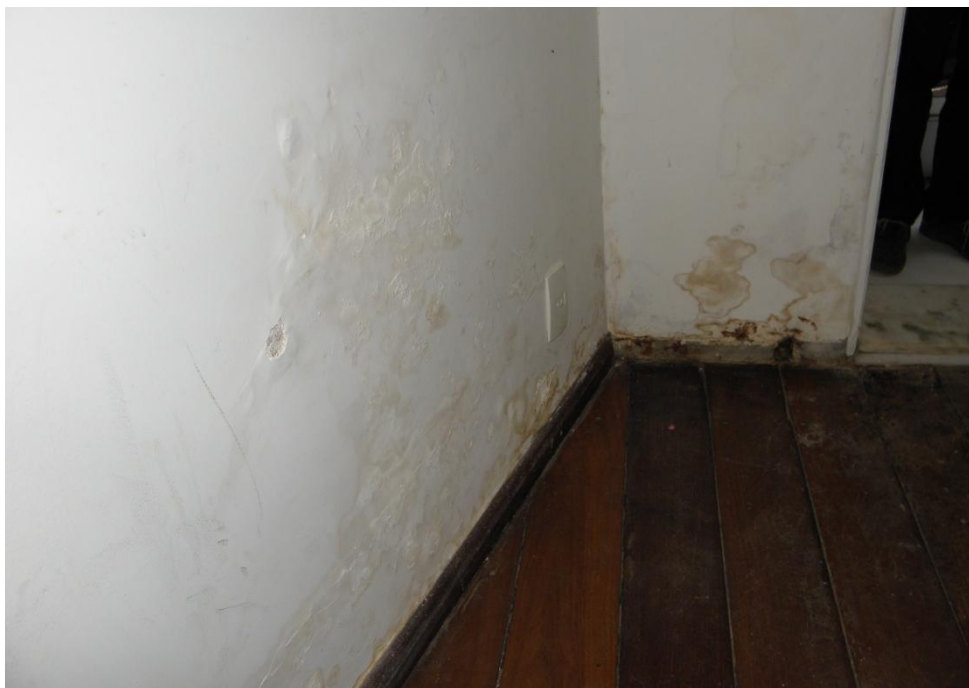
**Fotografia 19 – Vista da umidade na base da parede do quarto de empregada**

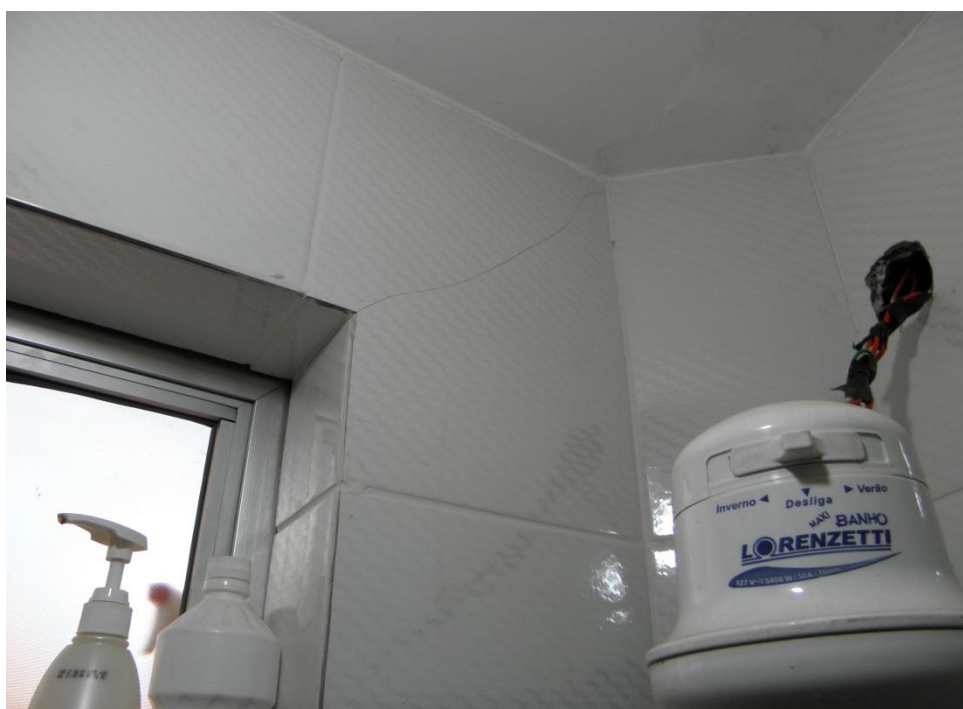
**Fotografia 20 – Vista trinca no azulejo canto esquerdo superior da janela do banho de empregada**

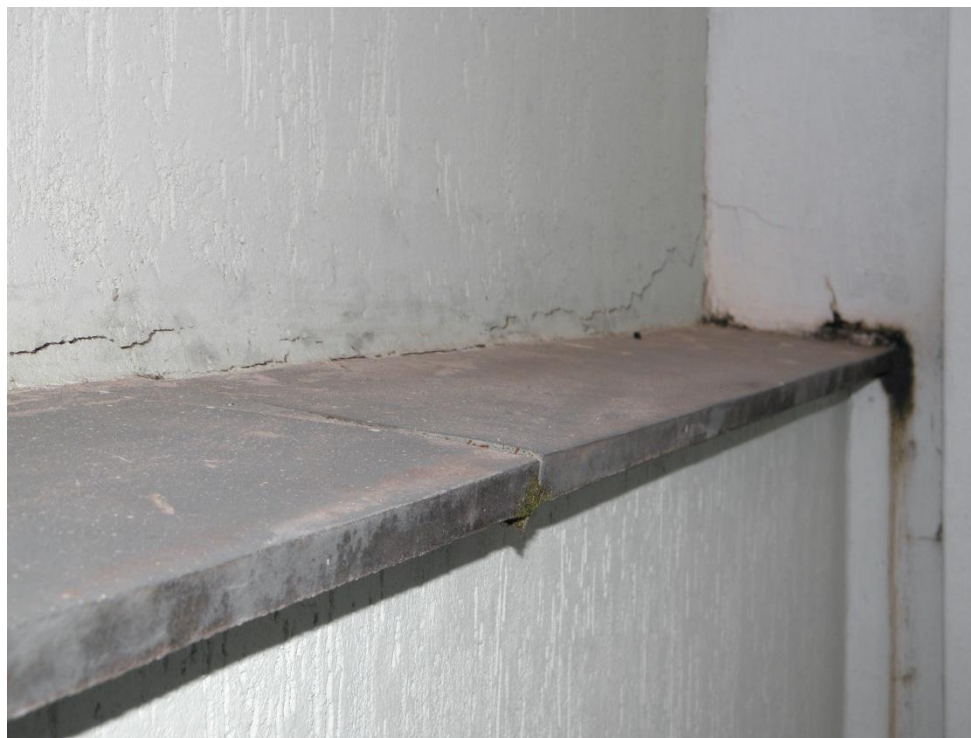
**Fotografia 25 - Vista da trinca no muro lateral esquerdo do jardim de inverno**

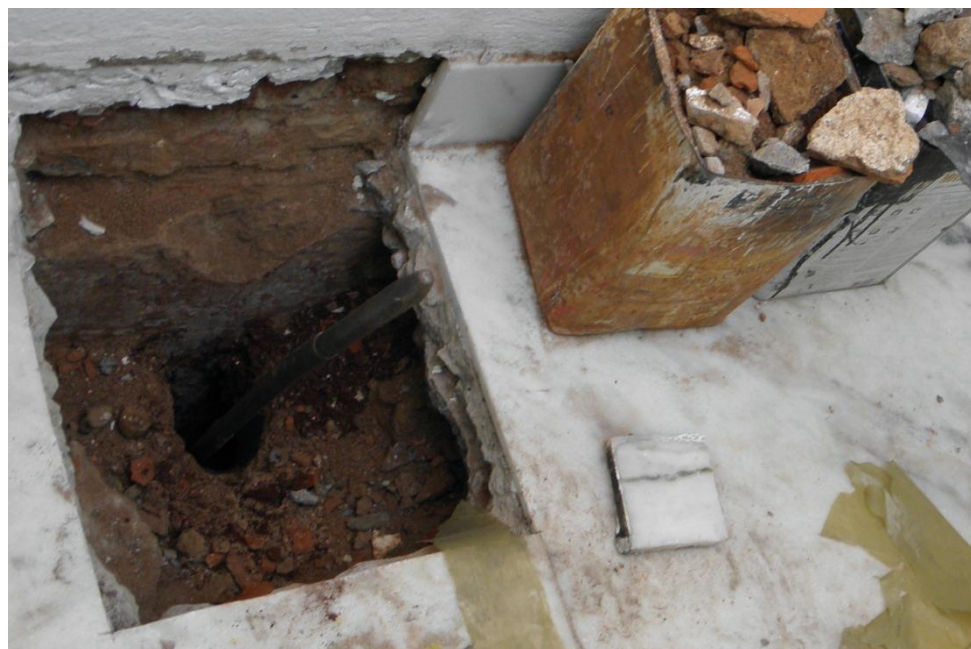
**Fotografia 26 - Vista aproximada de abertura no piso mostrando a fundação e a umidade do solo**

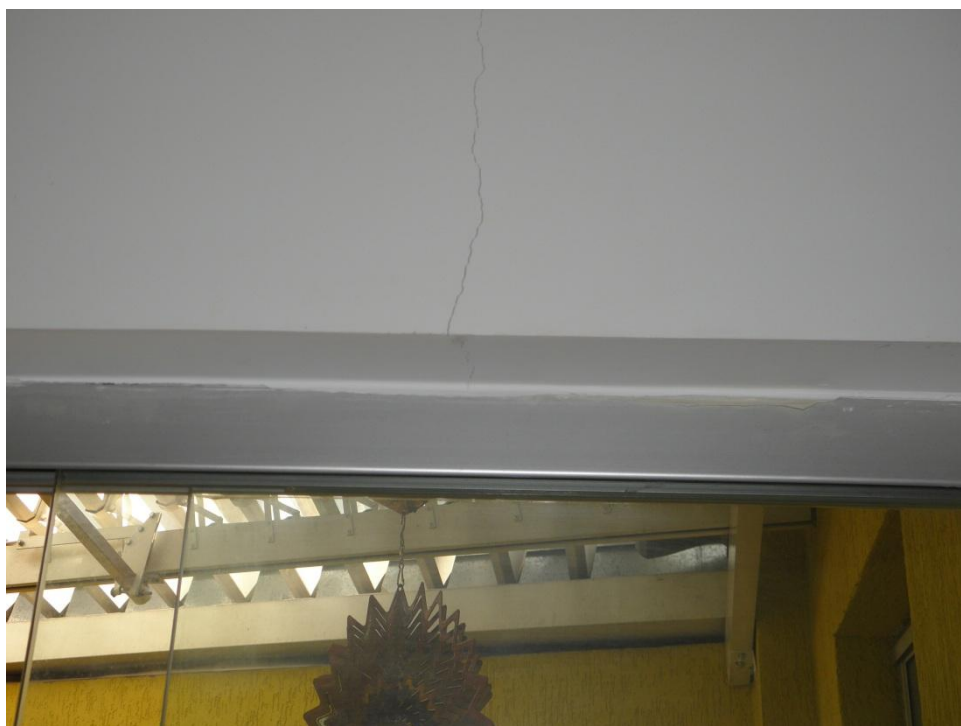
**Fotografia 28 - Vista da trinca acima da porta de entrada para cozinha**

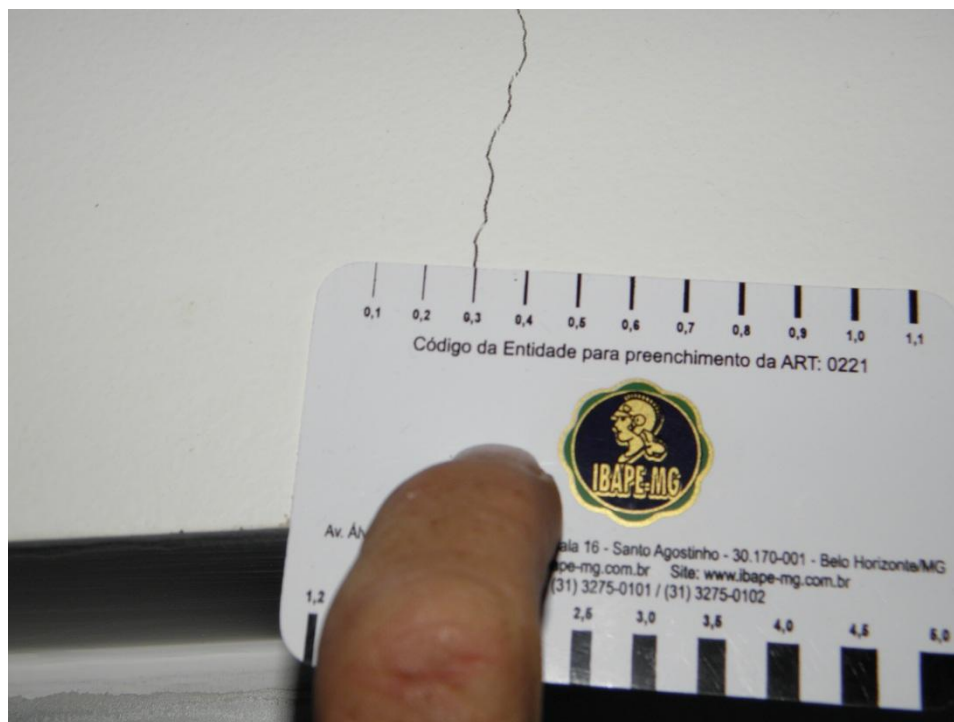
Fotografia 29 – Vista da espessura da fissura (0,3cm)

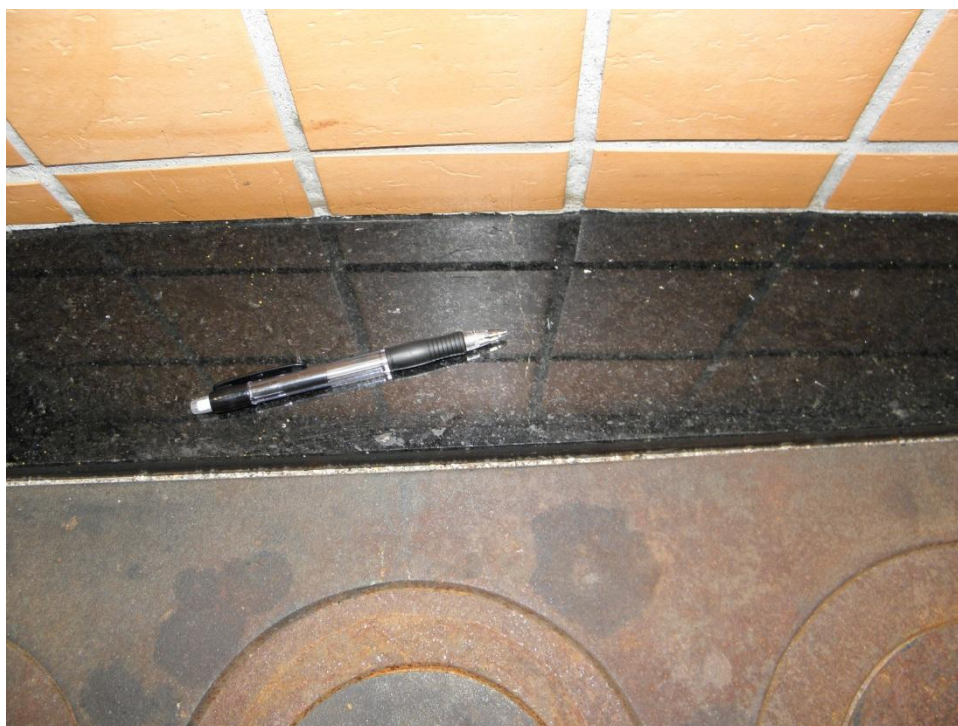
Fotografia 30 – Vista fissura no granito do fogão a lenha

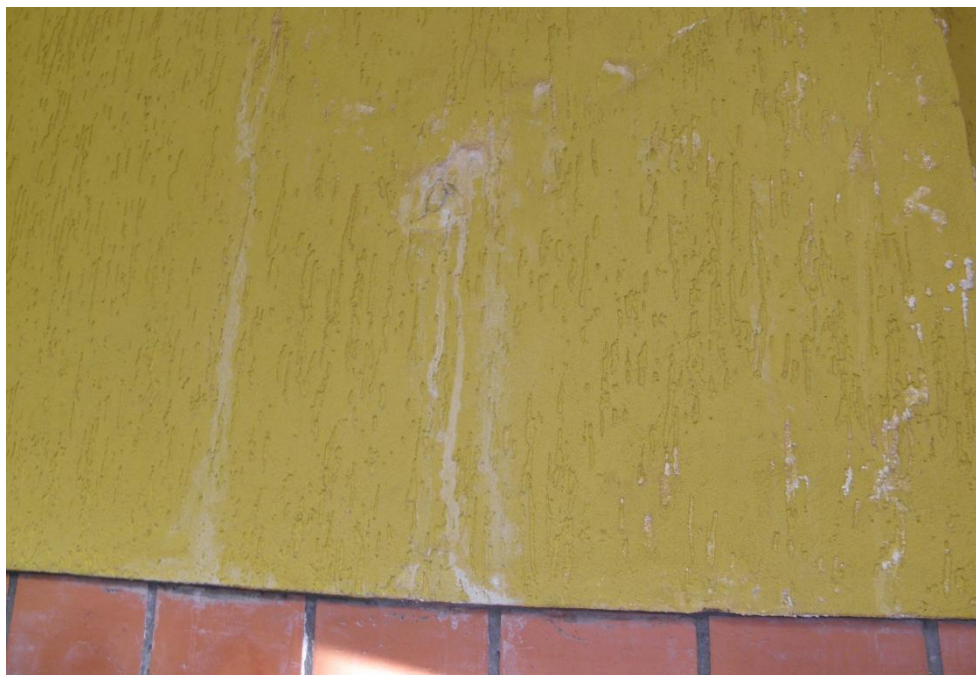
**Fotografia 31 - Vista da eflorescência causada pela infiltração parede acima da bancada**

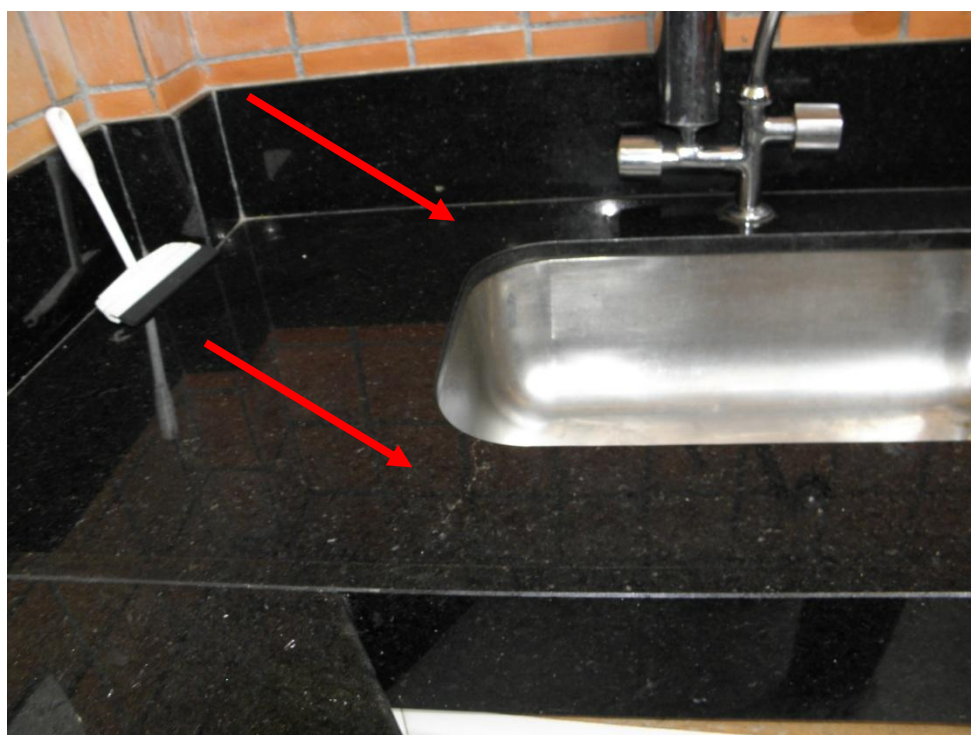
**Fotografia 32 - Vista fissura na pia em granito da cozinha**

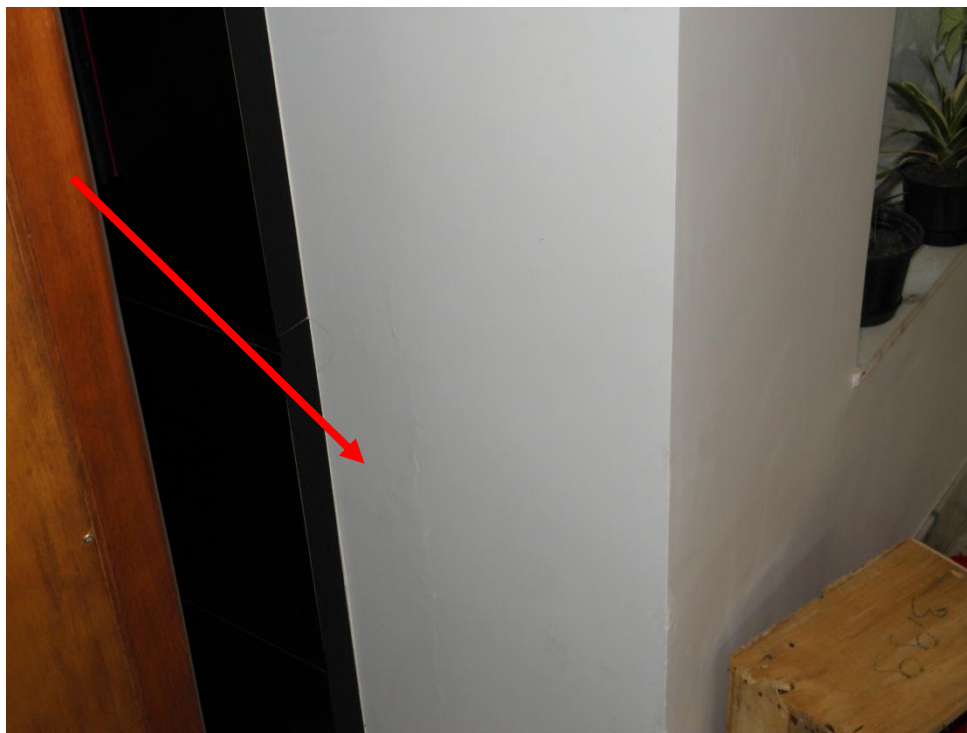
**Fotografia 33 - Vista trinca na parede junto a porta**

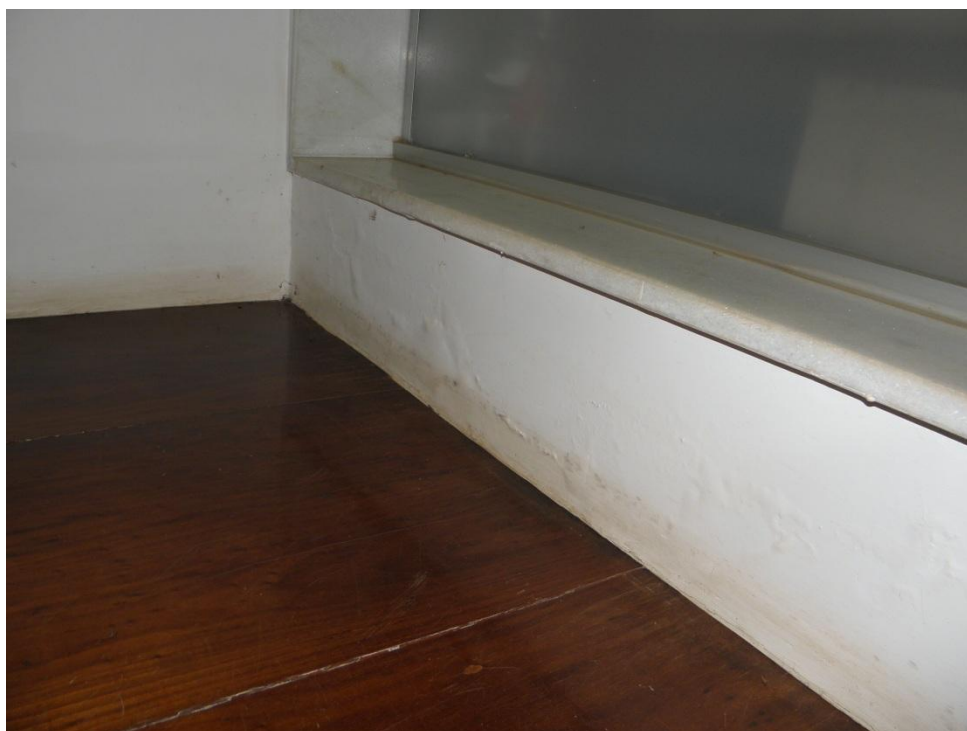
**Fotografia 34 - Vista infiltração na parede da base da escada de acesso ao segundo piso**

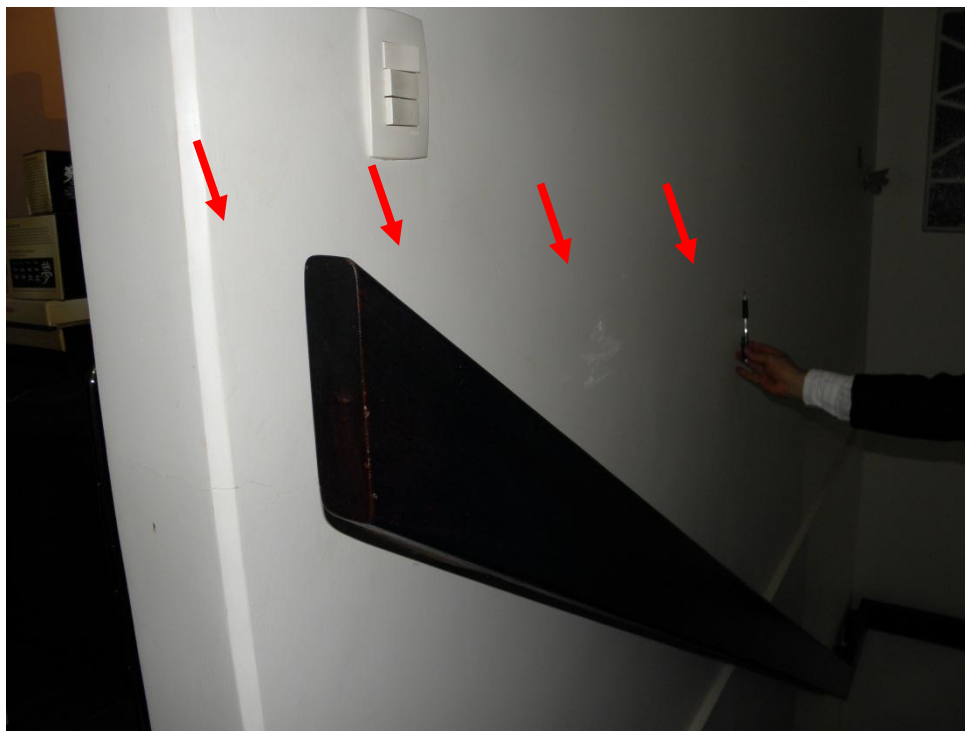
**Fotografia 37 - Vista do prolongamento da mesma fissura longitudinal**

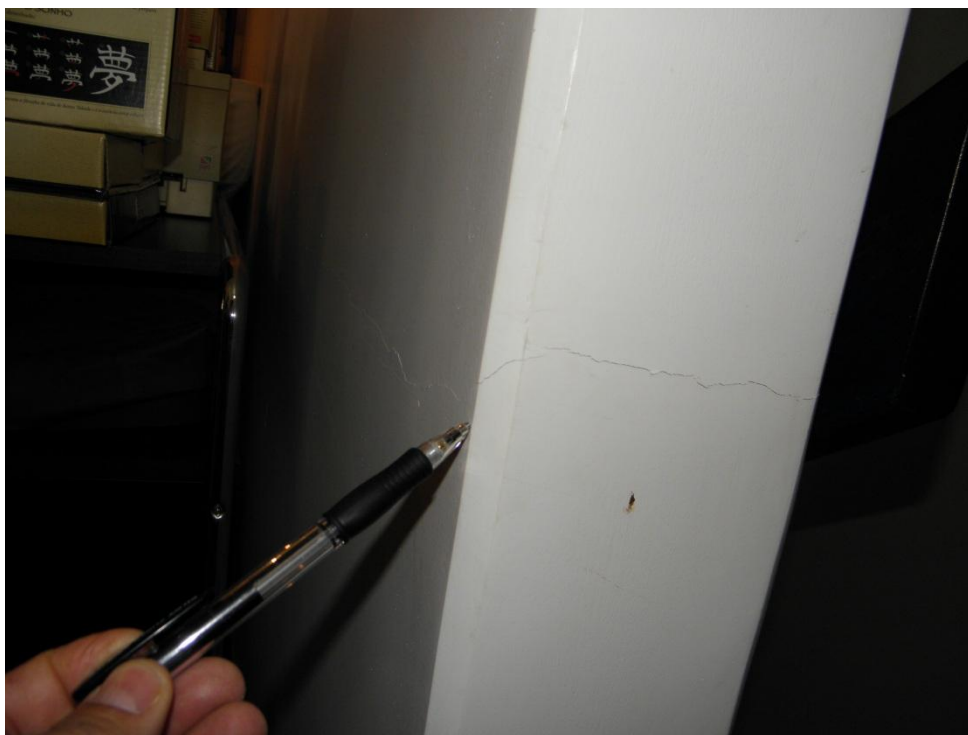
**Fotografia 38 - Vista da mesma fissura pelo outro lado**

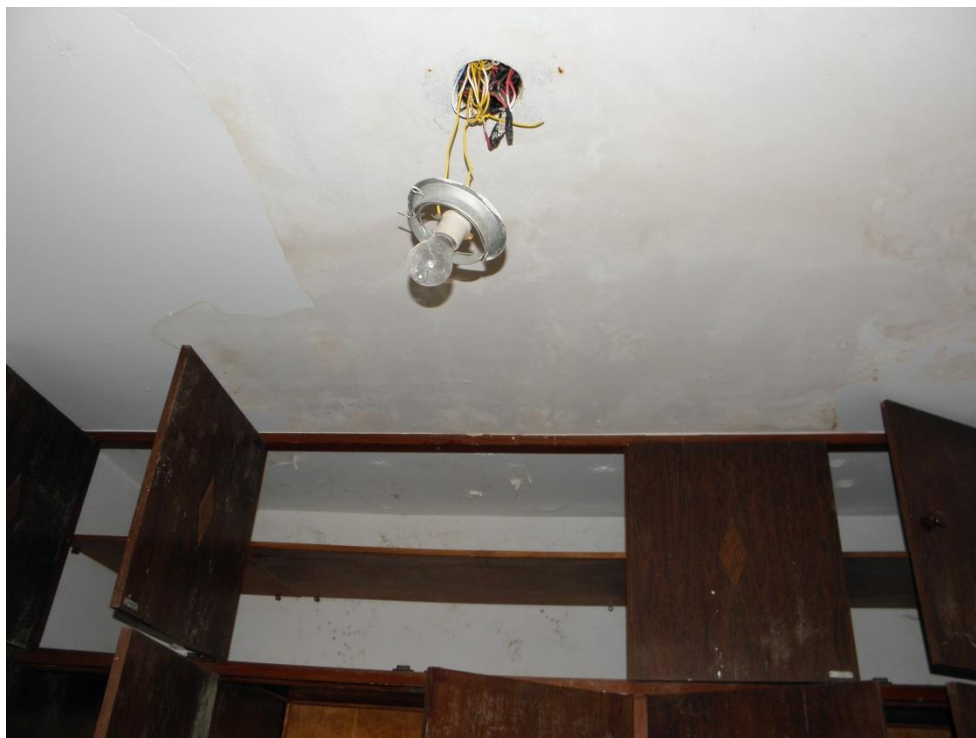
**Fotografia 39 - Vista da infiltração através do teto do mesmo quarto**

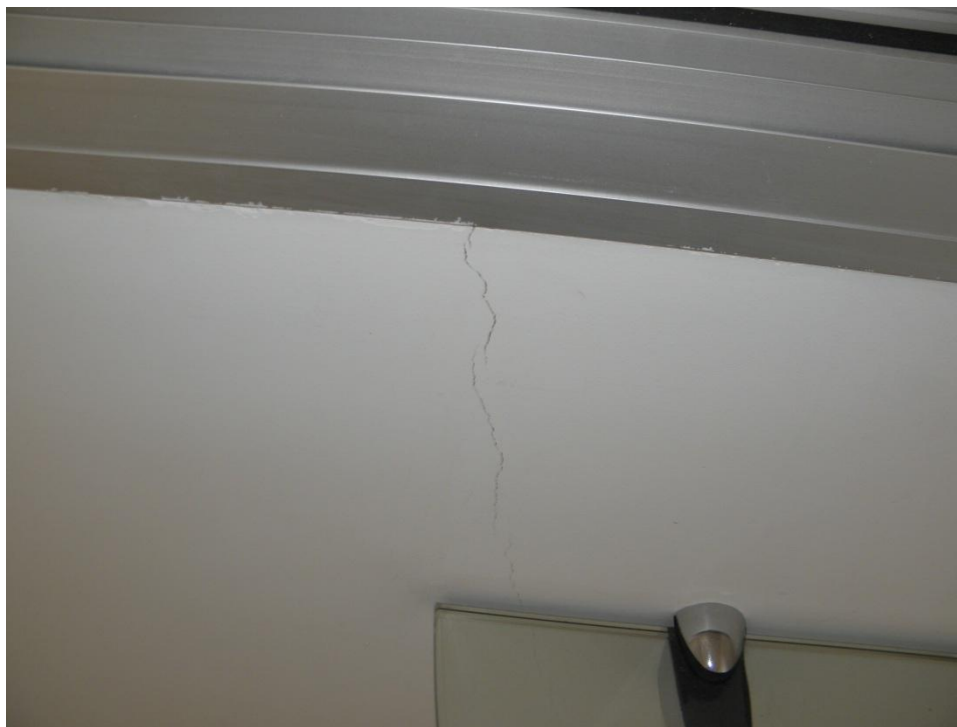
**Fotografia 41 - Vista da trinca abaixo da mesma janela**

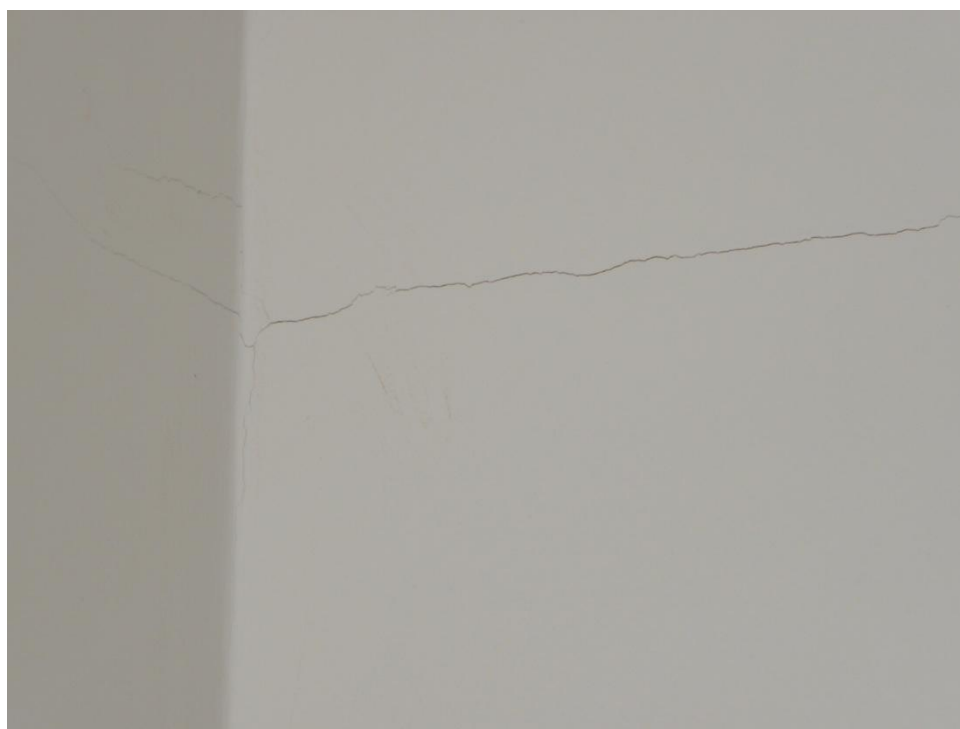
**Fotografia 42 - Vista da trinca na parede da mesma suíte**

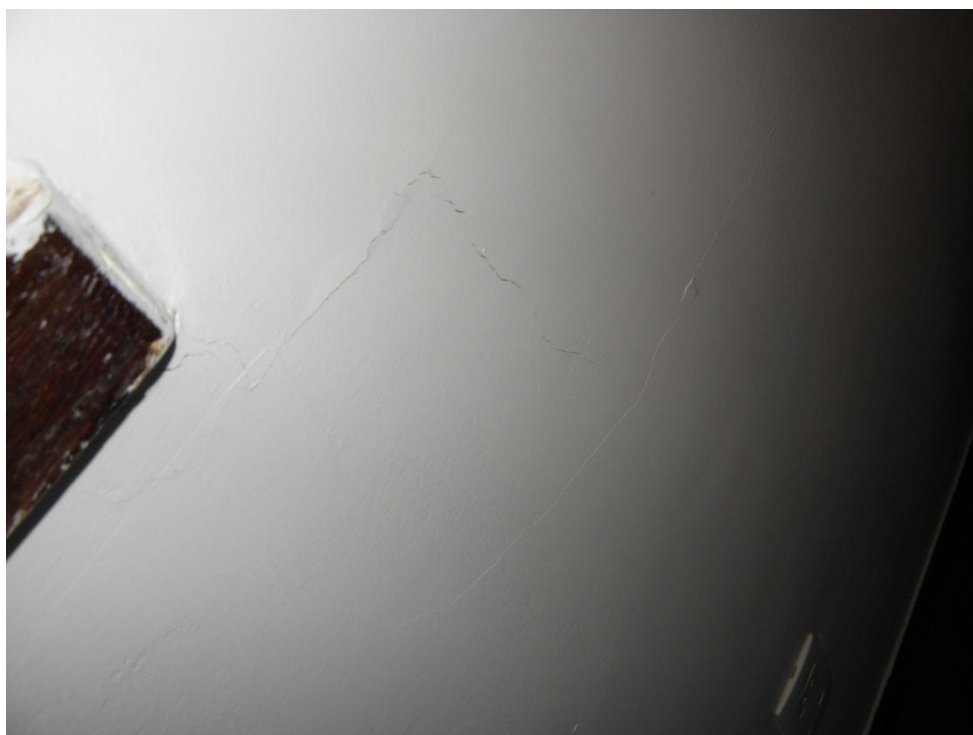
**Fotografia 44 - Vista aproximada da trinca abaixo da mesma janela**

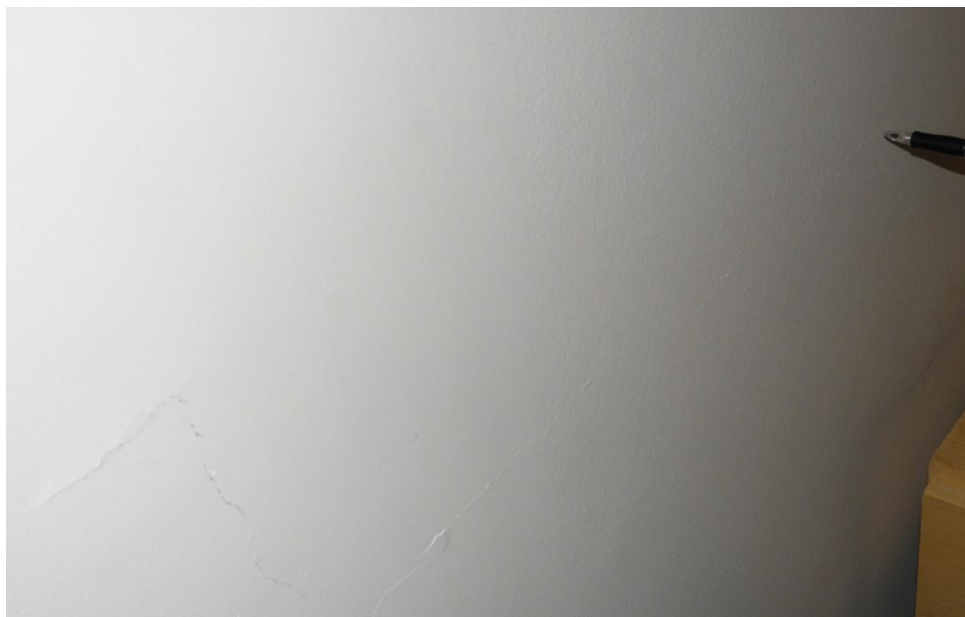
**Fotografia 45 - Vista continuação da mesma trinca**

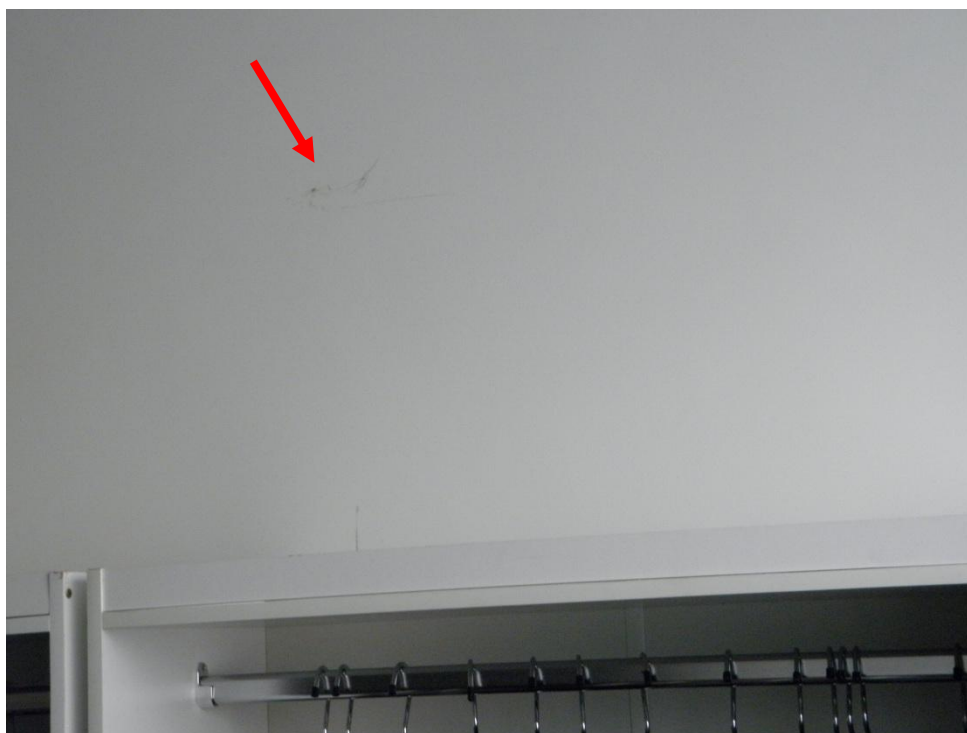
**Fotografia 46 - Vista de trinca parede acima do armário do closet da suíte**

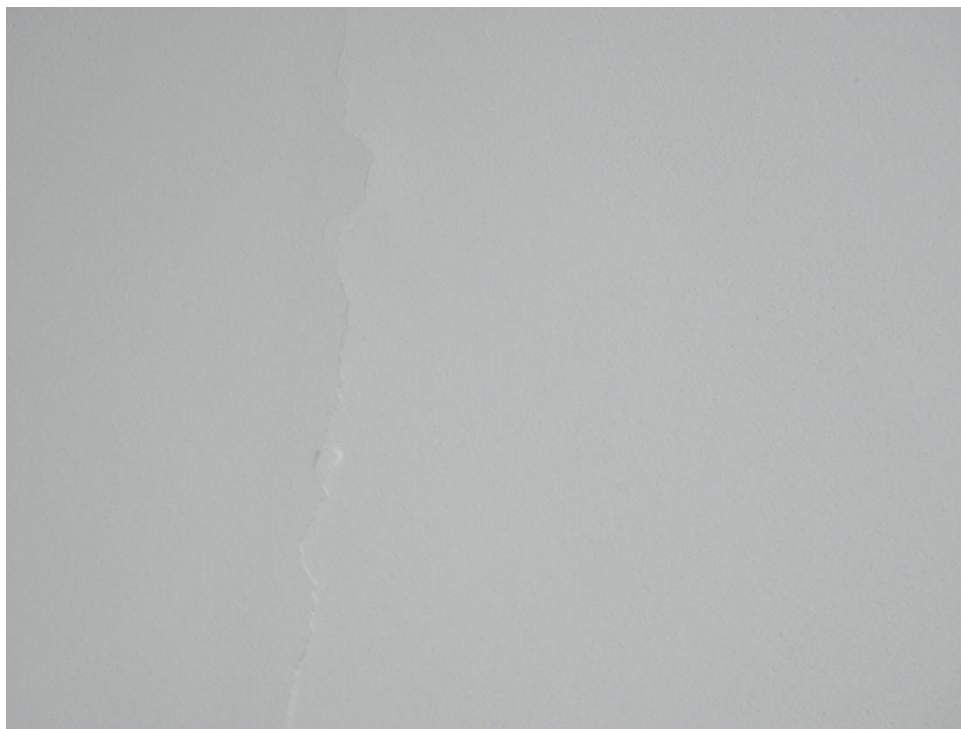
**Fotografia 47 - Vista aproximada da mesma trinca**

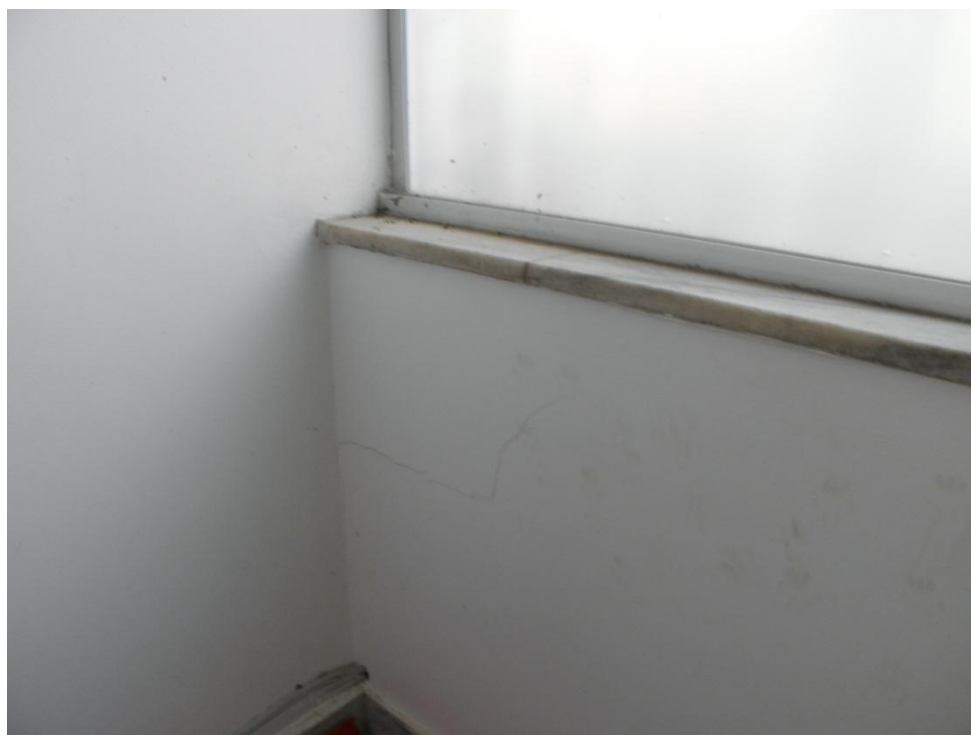
**Fotografia 48 - Vista de trinca abaixo da janela acima da garagem, lado oposto da obra**
