UNIVERSIDADE FEDERAL DE MINAS GERAIS  
Curso de Especialização em Gestão em Avaliações e Perícias

Monografia

**FISSURAS, TRINCAS E RACHADURAS CAUSADAS POR  
RECALQUE DIFERENCIAL DE FUNDAÇÕES.**

Autor: Alexandre Magno de Oliveira

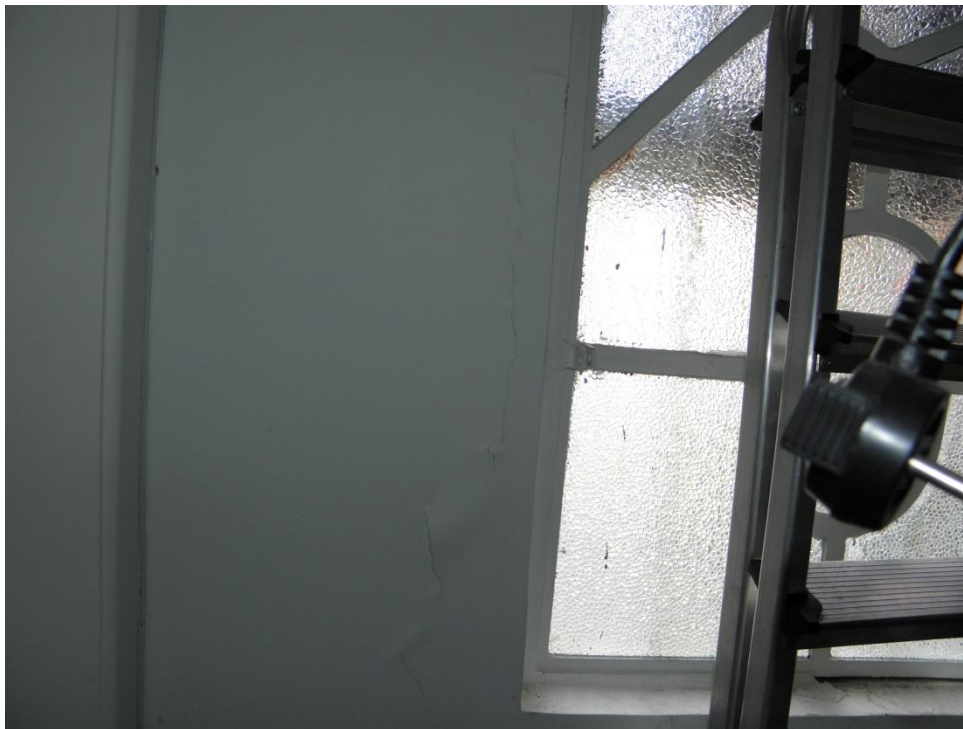
**Fotografia 49 - Vista da trinca lateral esquerda da mesma janela**

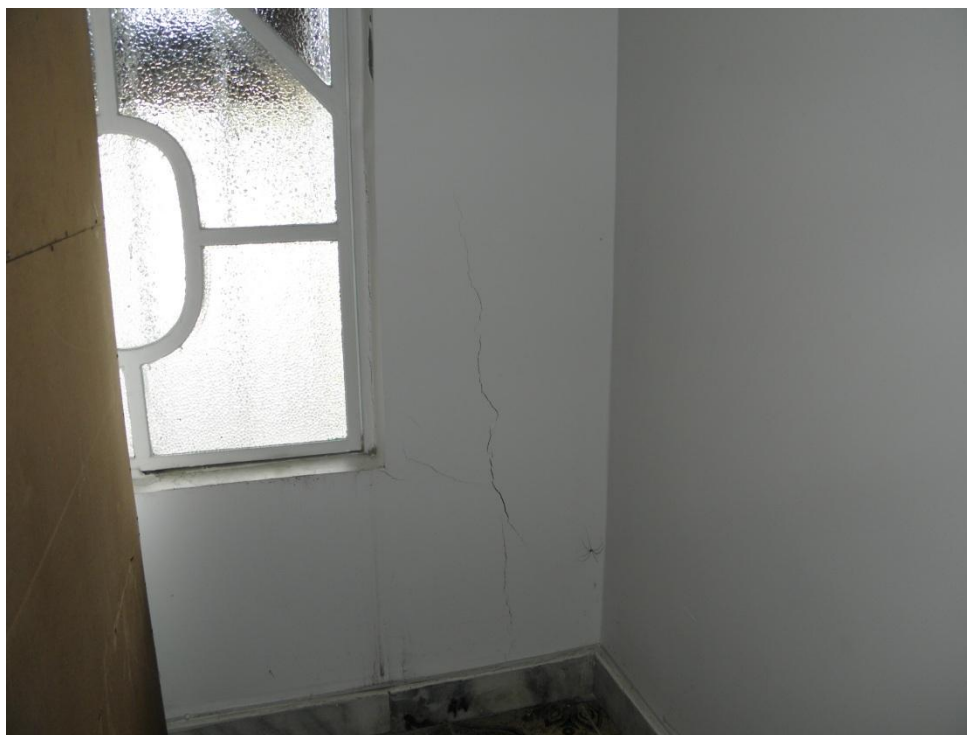
**Fotografia 50 - Vista de trinca lado direito da mesma janela**

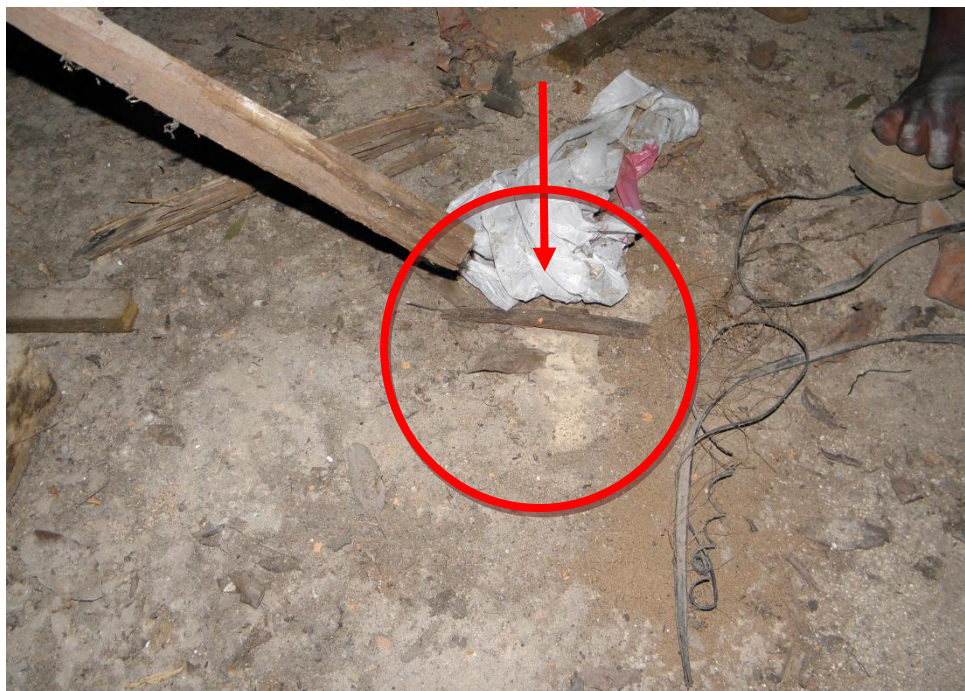
**Fotografia 53 - Vista do ponto de impacto da água na laje, logo abaixo da telha quebrada, onde existe um afastamento da poeira causado pelo gotejamento. Esse ponto se localiza exatamente sobre teto da suíte de solteiro onde existe mancha de infiltração**

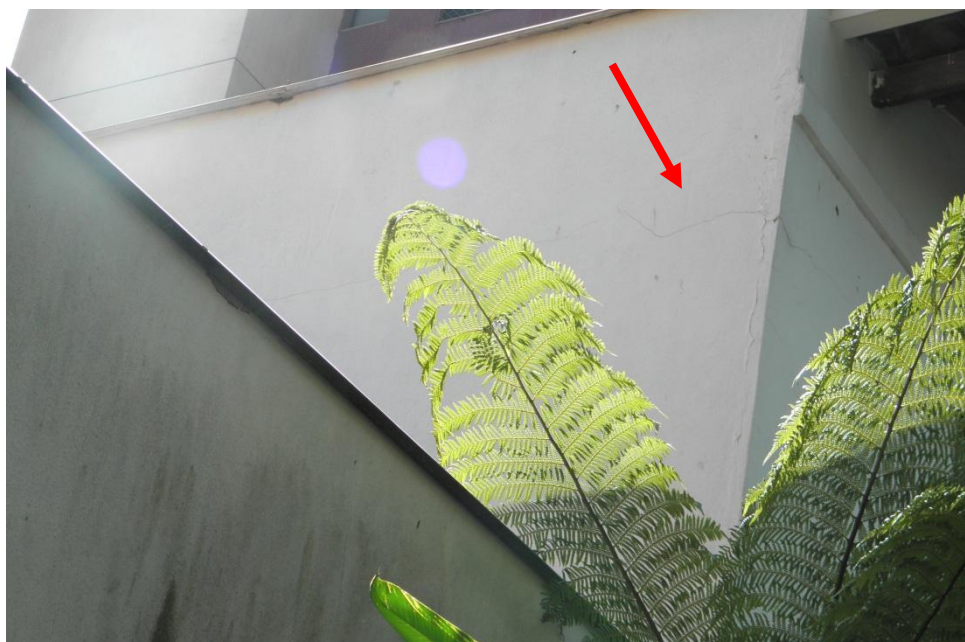
**Fotografia 54 - Vista da trinca na fachada externa lateral esquerda do imóvel da Autora**

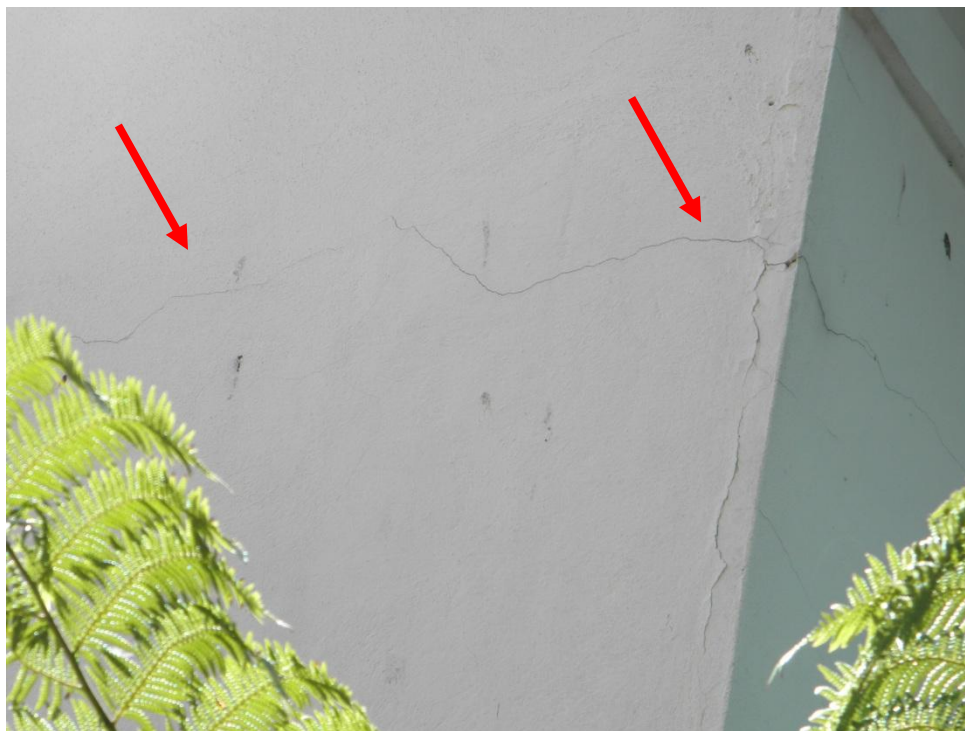
Fotografia 55 – Vista aproximada da mesma trinca
