PATOLOGIAS EM ESTRUTURAS DE CONCRETO
ARMADO DE PONTES LOCALIZADAS EM MINAS
GERAIS

Belo Horizonte,
2019

Trabalho de Conclusão de Curso apresentado ao Curso de Especialização: Produção e Gestão do Ambiente Construído do Departamento de Engenharia de Materiais e Construção, da Escola de Engenharia da Universidade Federal de Minas Gerais, como requisito parcial para obtenção do título de Especialista.

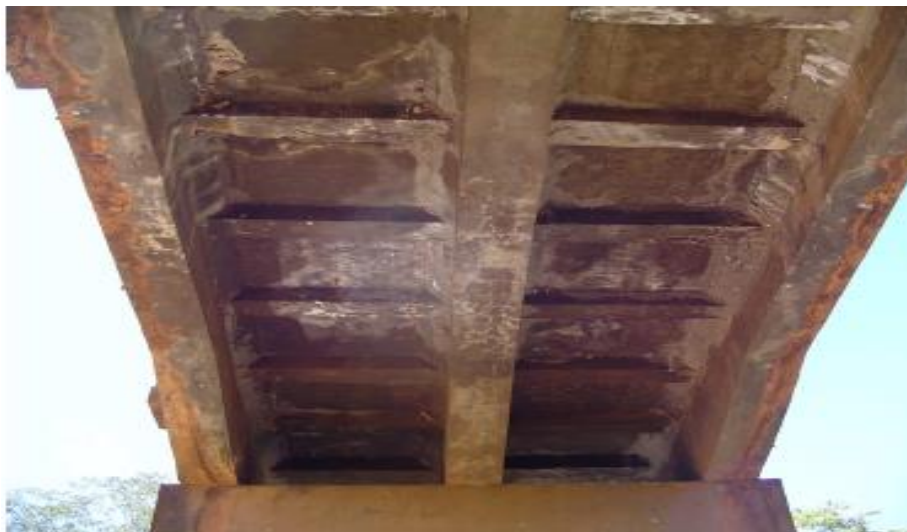
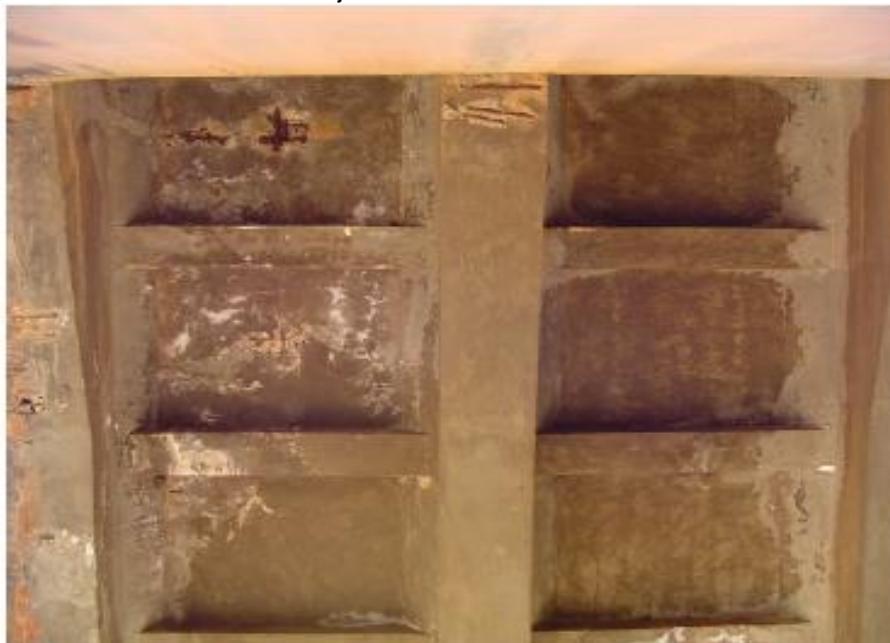
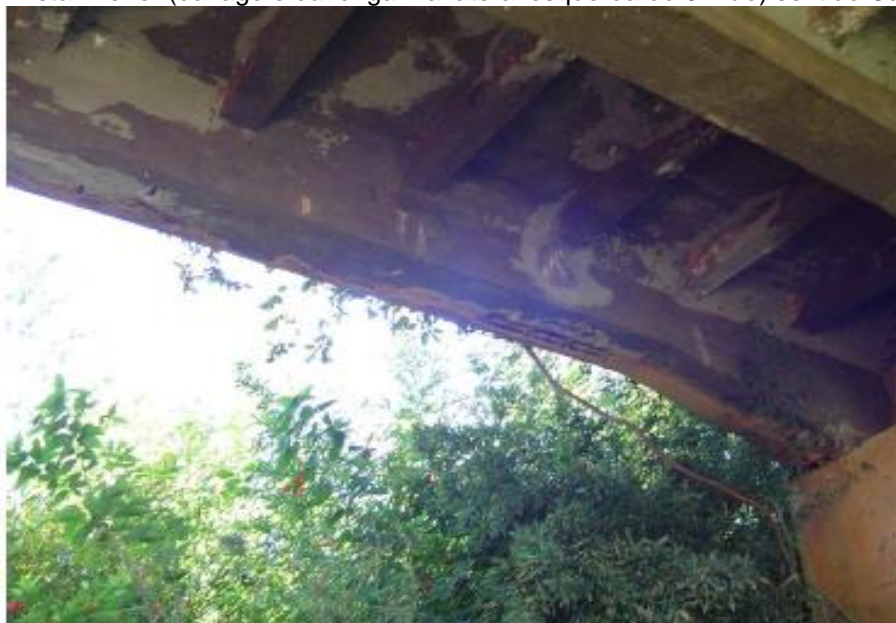
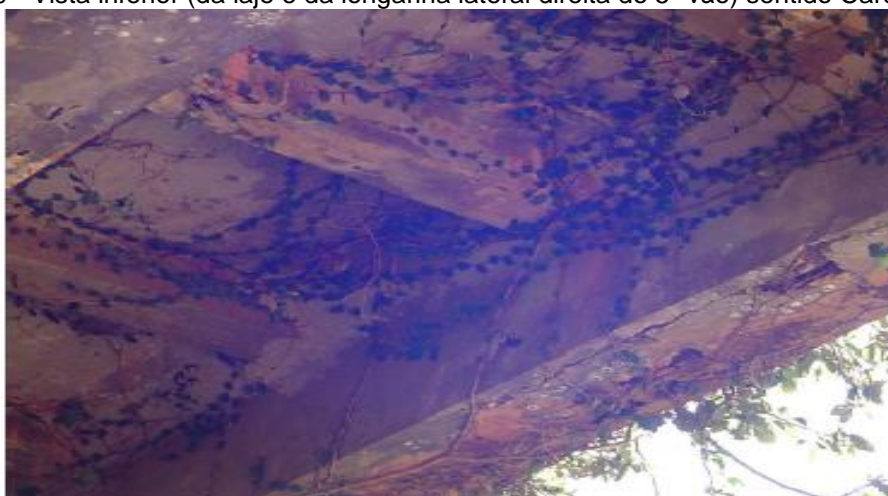
Figura 17 - Vista inferior (da laje do 3º vão) sentido Jaboticatubas - Cardeal Mota

Figura 18 - Vista inferior 2 da laje do 3º vão sentido Jaboticatubas - Cardeal Mota

Figura 19 - Vista inferior (da laje e da longarina lateral esquerda do 6º vão) sentido Cardeal Mota

Figura 20 - Vista inferior (da laje e da longarina lateral direita do 5º vão) sentido Cardeal Mota

As Figuras 17 (laje do 3º vão), 18 (laje do 3º vão de outras perspectiva), 19 (laje e longarina lateral esquerda do 6º vão) e 20 (laje e da longarina lateral direita do 5º vão) das lajes da ponte sobre o Rio Cipó em todos os casos apresentam o processo de carbonatação em suas regiões centrais e nas laterais houve oxidação/corrosão do concreto e fissuras.

As patologias, carbonatação, oxidação e fissuras, neste caso foram provocadas pela infiltração de águas, porém em diferentes níveis de gravidade. Em relação a fissura a mesma originou-se devido a falhas na execução do projeto.

Avalia-se que para a carbontação o nível é 4, considerado como bom, pois a estrutura apresenta danos pequenos e em pequenas áreas, sem comprometer a segurança estrutural. Relacionado a funcionalidade, as mesmas apresentam pequenos danos que não chegam a causar desconforto ou insegurança ao usuário. Já de acordo com a durabilidade, as lajes apresentam pequenas e poucas manifestações patológicas, em região de baixa agressividade ambiental. Para remediação do processo de carbontação, as lajes necessitam de aplicação de concreto no local.

Em relação as oxidações/corrosões presentes nas lajes, as mesmas possuem nível 3, cujas condições são classificadas como regulares. Em relação ao comprometimento da estrutura há danos que podem vir a gerar alguma deficiência estrutural, mas não há sinais de comprometimento da estabilidade da obra. Recomenda-se acompanhamento dos problemas e intervenções podem ser necessárias.

Em relação as fissuras presentes nas lajes da pontes, as mesmas apresentam também nível 3, e os mesmos pressupostos das oxidações quanto ao grau de emergência estrutural, de funcionalidade e durabilidade.

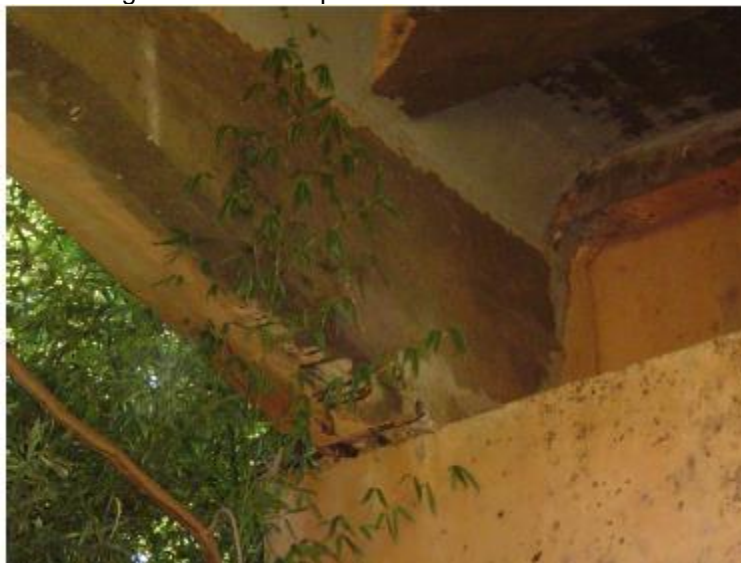
Figura 21 - Longarina lateral esquerda do 6º vão da Ponte sob o Rio Cipó

A longarina lateral esquerda do 6º vão também apresenta patologia característica de oxidação do concreto, do mesmo nível das oxidações presentes nas lajes, portanto a remediação é a mesma como também as características emergenciais quanto a estrutura, funcionalidade e durabilidade. Além do processo de oxidação, pela Figura 21 pode-se evidenciar que futuramente haverá carbonatação no local, devido ao início do surgimento das manchas escuras, específicas do processo de início da carbonatação, só que neste caso a estrutura ainda não foi degradada.

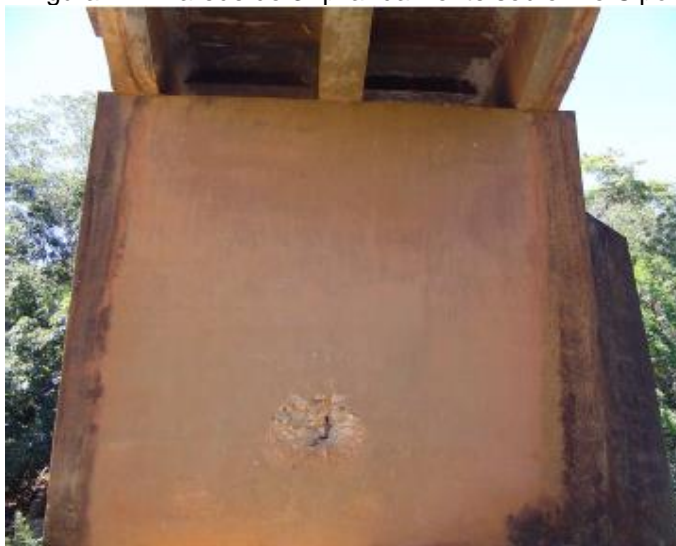
Figura 22 - Parede do 3º pilar da Ponte sob o Rio Cipó

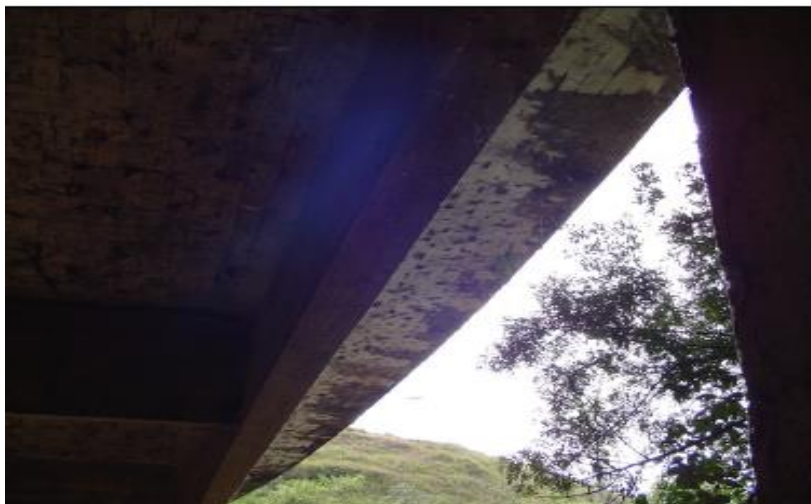
Figura 25 - Vista inferior lateral direita sentido MG-030 - Raposos

A Figura 25 ilustra a laje superior da ponte, a qual pode ser evidenciada desgastes no concreto e a oxidação da armadura. Essas patologias são classificadas como nível 3 (regular) de acordo com a norma NBR 9452 e ocorreram devido a infiltração de água no concreto armado durante o período de chuvas (não há presença de pingadeiras), sendo necessário aplicar no local concreto projetado com armadura.

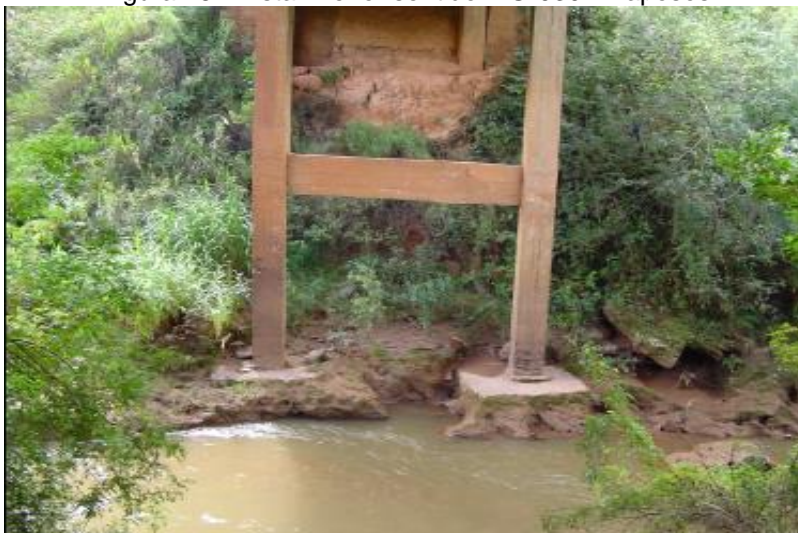
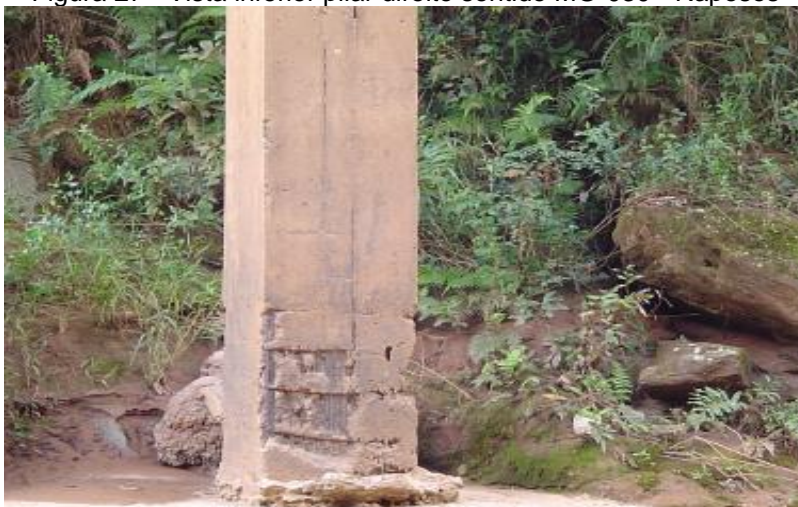
Figura 26 - Vista inferior sentido MG-030 - Raposos

Figura 27 - Vista inferior pilar direito sentido MG-030 - Raposos

A Figura 26 como também a Figura 27, demonstram a saia do aterro/pé do aterro, onde há o processo de erosão, causada devido a infiltração das águas do rio contaminado. Como método de remediação é necessário que ocorra a recomposição do aterro com solo. Tal patologia também é classificada como nível 3.

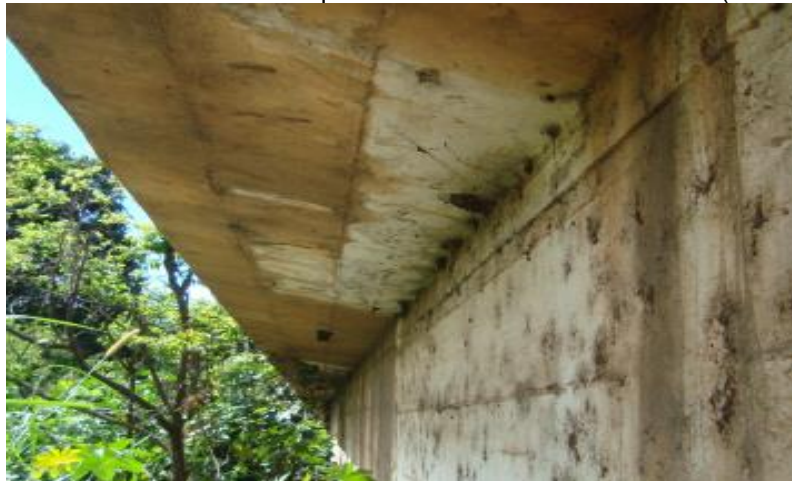
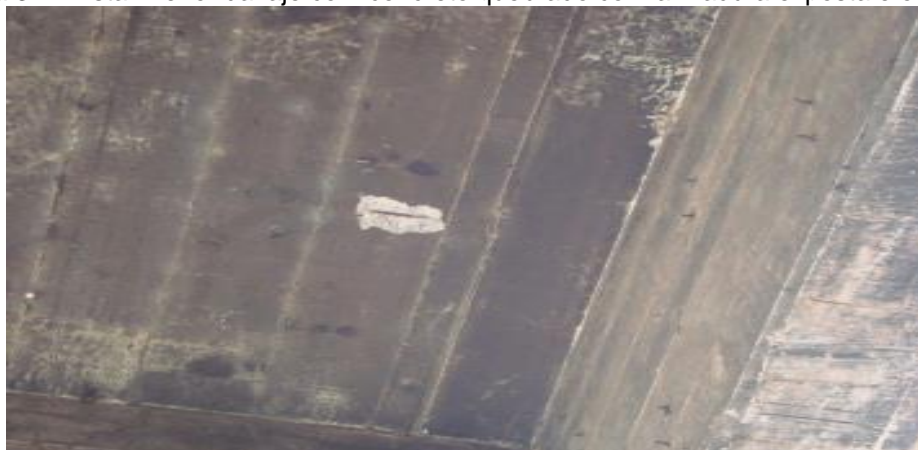
Figura 30 - Vista inferior lateral esquerda sentido BR-262 - Sabará - (lado BR-262).

Figura 31 - Vista inferior da laje com concreto quebrado com armadura exposta e oxidada.

As Figuras 30 e 31, da laje em balanço e da laje central, respectivamente, apresentam oxidação nas armaduras, porém devido a causas diferentes por estarem em posições diferentes. A oxidação da Figura 30 provavelmente ocorreu devido a falta de pingadeira na ponte, especificamente na lateral esquerda sentido BR-262, enquanto que a causa da oxidação das armaduras na laje central pode estar associada a falhas no projeto ou durante a execução. Para solução dessas oxidações é necessário aplica concreto com armadura nos locais. Em ambos os casos, a classificação da situação dessas patologias na OAE é de nível 3, sendo regular.

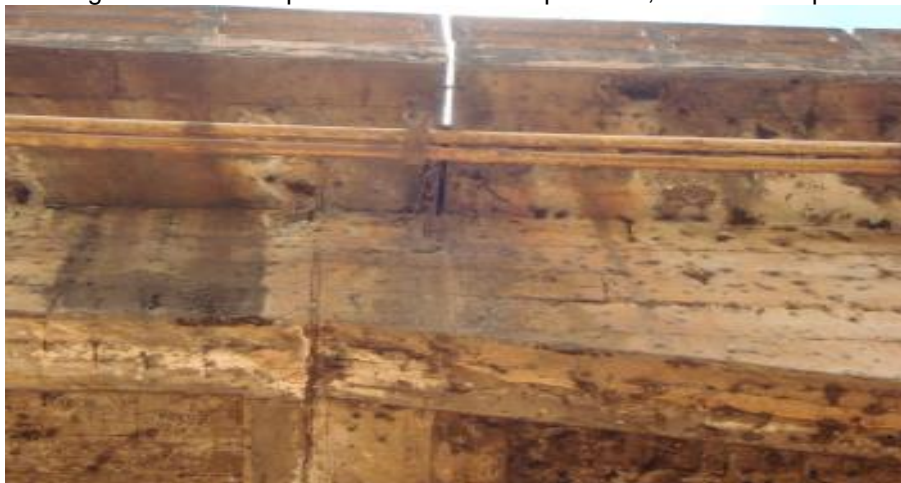
Figura 32 - Longarina lateral esquerda com concreto quebrado, armadura exposta e oxidada.

A Figura 32 evidência uma junta aberta, a qual foi desenvolvida devido a excessiva utilização das pontes com veículos transportando cargas com capacidade superiores com que a OAE suporta ou devido a excessivas movimentações de veículos, o que leva a uma variação volumétrica da estrutura pro que provoca aberturas (fissuras). A condição dessa patologia também é classificada como nível 3, regular. Para extinguir esse tipo fadiga, é necessário a implementação de uma junta do tipo JEENE (JJ3550VV), a qual tem como finalidade aliviar as tensões nas estruturas causadas por vibrações, variações de temperatura ou pela deformação que acontece lentamente no concreto, garantindo assim maior segurança a ponte.

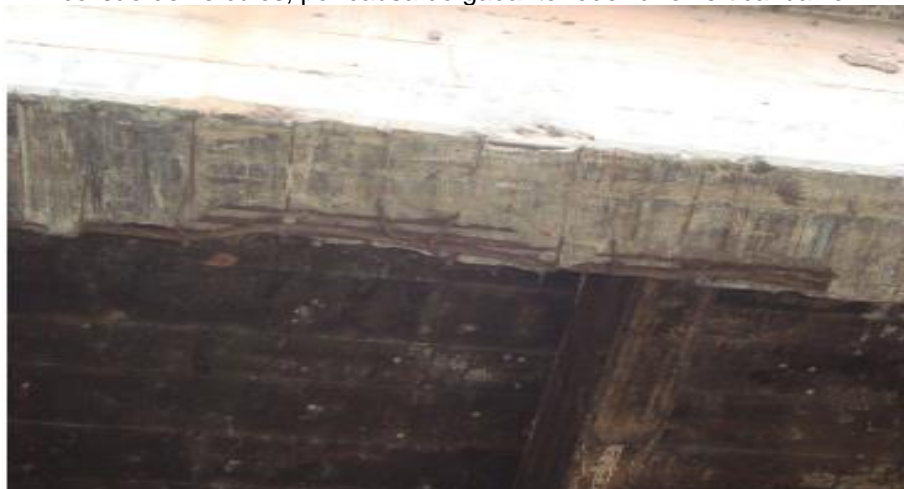
Figura 33 - Longarina lateral esquerda com concreto quebrado, armadura exposta e oxidada, devido colisão de veículos, por causa do gabarito rodoviário vertical baixo.

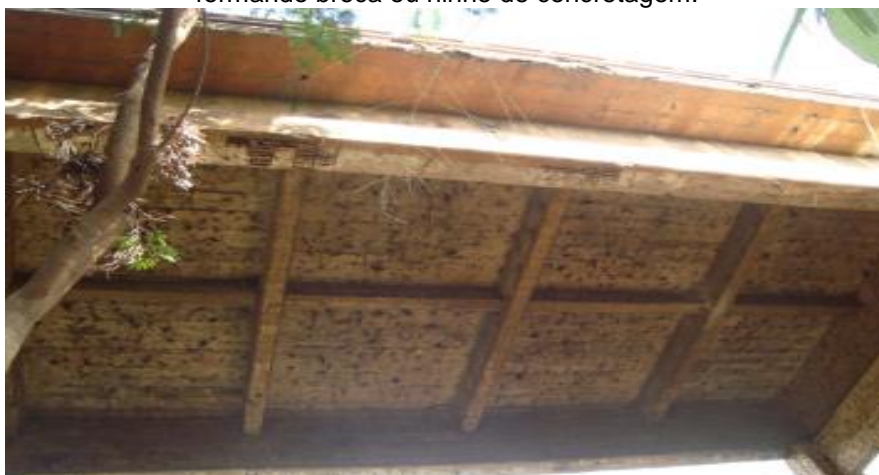
Figura 34 - Longarina lateral direita e esquerda com concreto quebrado armadura exposta e oxidada, formando broca ou ninho de concretagem.

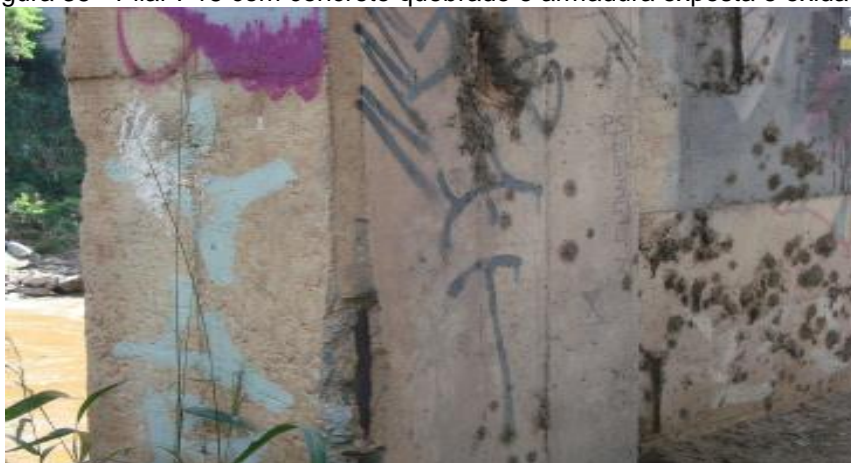
Figura 35 - Pilar P15 com concreto quebrado e armadura exposta e oxidada.

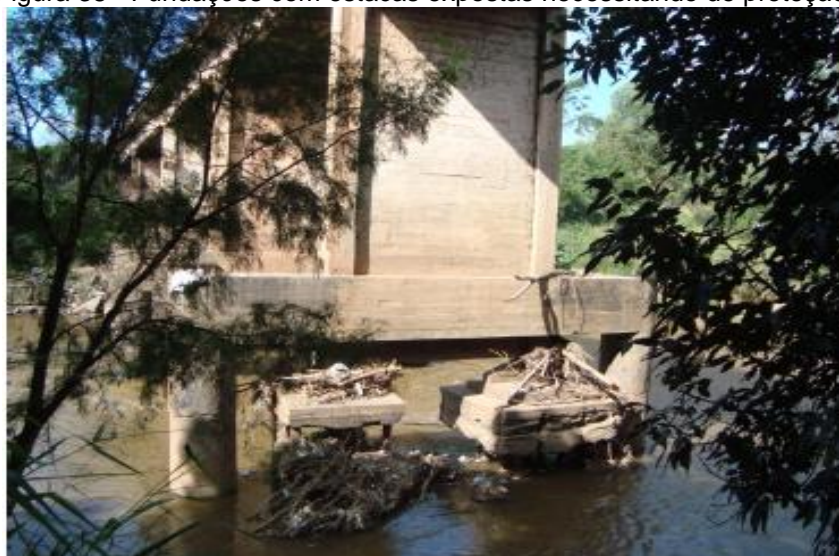
Figura 38 - Fundações com estacas expostas necessitando de proteção.
