PATOLOGIAS NA CONSTRUÇÃO CIVIL CAUSADAS POR INFILTRAÇÕES E PERCOLAÇÃO DE ÁGUAS PLUVIAIS

**Monografia apresentada ao Curso de Especialização
em Construção Civil da Escola de Engenharia UFMG**

Este trabalho tem por objetivo, sob o ponto de vista da Construção civil, descrever as causas específicas e a corrosão das armaduras de aço ocorridas no Condomínio do Edifício Francisco Justino dos Santos, contribuindo para uma melhora na qualificação profissional, agregando conhecimento, aperfeiçoamento capacitação e qualidade na Engenharia Civil.

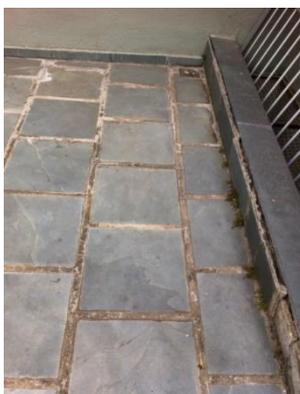
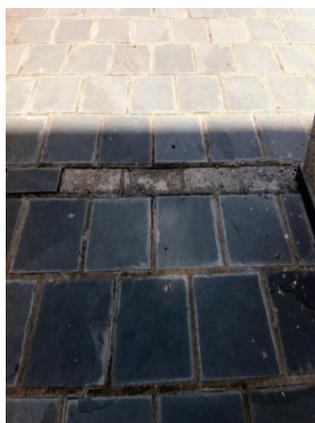
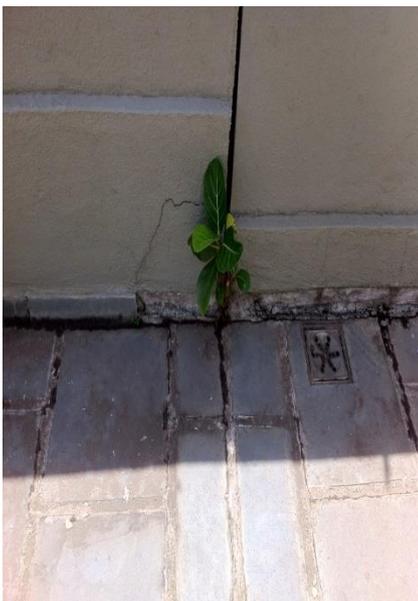
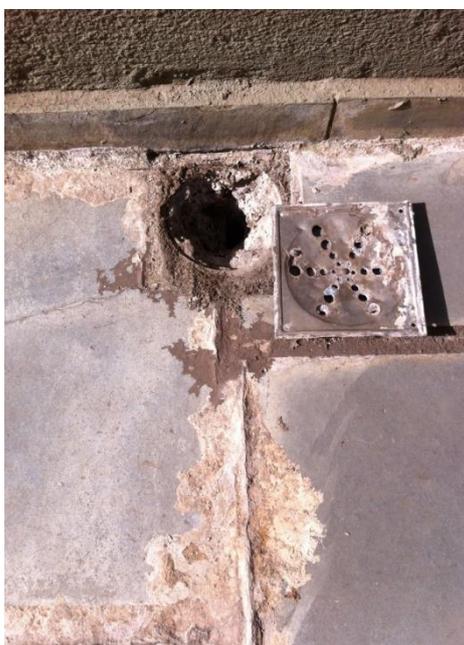
O pavimento da garagem apresenta inúmeras patologias, tais como degradação da camada de concreto de proteção e cobrimento das ferragens das lajes, oxidação e corrosão das armaduras de aço, infiltrações, deslocamento do emboço/reboco e regiões pulverulentas (massa podre) do muro das divisas, o pavimento do playground apresenta sinais de desgaste do piso, soltura dos rejuntas, soltura das placas de ardósia, infiltrações, fissuras, rachaduras do piso e danificação do sistema de impermeabilização.

A causa preponderante para o surgimento e deslocamento das camadas de concreto, bem como a oxidação e corrosão das armaduras de aço é a percolação continuada de umidade, tais como : infiltrações em rejuntas de pisos externos na área de playground, fissuras e trincas no concreto da quadra poliesportiva e no restante do piso , deslocamento do piso que é feito por placas de ardósia , reparos na impermeabilização, a insuficiência ou falta de impermeabilização da laje, e do piso da área externa que é a cobertura da laje do pilotis das garagens.

A partir do momento em que ocorreu as fissuras, trincas a soltura das placas de ardósia, dos rejuntas a pulverulência do reboco da argamassa do contra piso aflorou (perfurou) o pavimento da área externa do pilotis acima do pavimento da garagem (onde se localiza a quadra, salão de festas, área do gás e áreas livres) comprometendo o revestimento impermeável levando ao surgimento de pontos vulneráveis que permitiram a infiltração de águas pluviais agravando dessa forma

- Retirar todo o piso atual existente da área externa (placas de ardósia) e o piso de concreto da quadra poliesportiva;
- Retirar o contra piso e argamassas (onde ocorreu a pulverulência do reboco da argamassa) de toda a área externa que estão danificadas pela ação das infiltrações e refazer novamente todo o contra piso obedecendo o caimento mínimo de 1% para os ralos de drenagem das águas pluviais. Fazer o rebaixamento dos ralos de águas pluviais;

- Vistoriar todo o encanamento que passa por ali responsável pela drenagem das águas pluviais inclusive os ralos e caixas de passagens, refazendo os mesmos onde se encontram danificados;
- Fazer uma nova impermeabilização de toda a área;
- Fazer um novo piso com classificação e resistência apropriada para as áreas externas e internas de acordo com as normas formando uma proteção mecânica para a impermeabilização;
- Fazer o rejuntamento de toda a área com produto qualificado. (Rejunte flexível e impermeável para área externa), ver imagens 7, 8, 9 e 10.

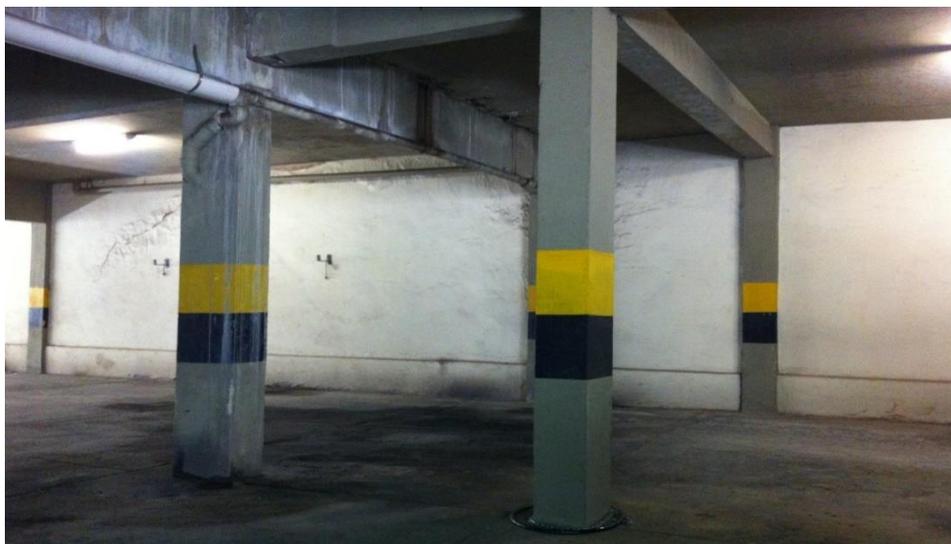
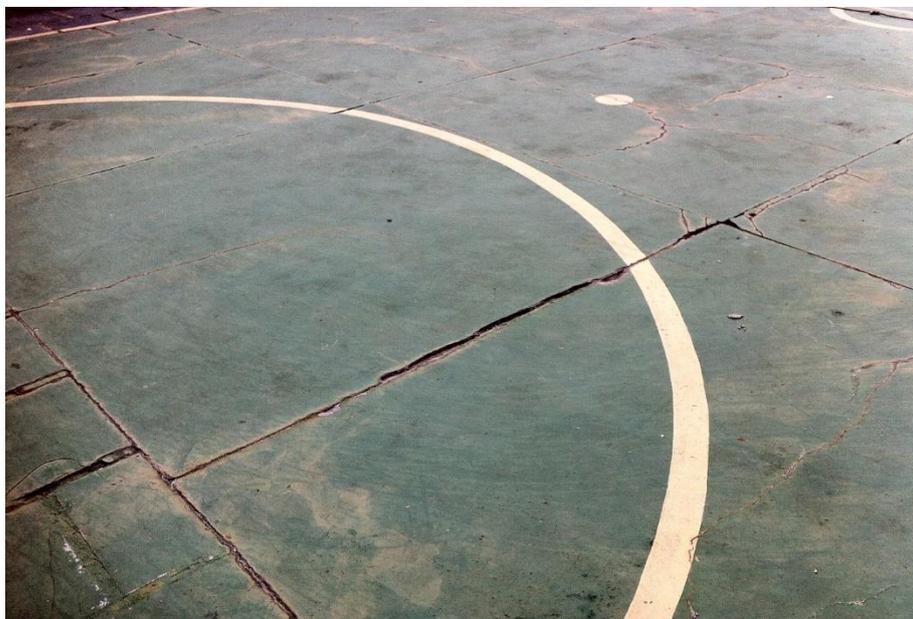
Imagem 11 - Piso da quadra

Imagem 12 - Piso da quadra

- Fazer a decapagem química com Armatec OX da Vedacit / Otto Baumgart ou similar, para retirada da corrosão incrustada na ferragem da armadura, a qual o processo de lixamento mecânico não foi capaz de remover, conforme padrão SP-8 “Decapagem - Química” da Norma Americana: VIS 1 – SSPC de 89;
- Aplicação de produto zarcão rico em oxido de zinco, Armatec ZN da Vedacit / Otto Baumgart ou similar, para criar uma proteção catódica inibidora da corrosão;
- Após molhagem de saturação do substrato, aplica-se a argamassa polimérica 240 da Vedacit / Otto Baumgart ou similar com colher de pedreiro em camadas para o preenchimento das cavidades da Laje de Cobertura até atingir o nível de acabamento;
- Nos Pilares deve se adotar os mesmos procedimentos utilizados nas lajes, ver imagens 11, 12, 13, 14, 15, 16, 17, 18 e 19.
