**UNIVERSIDADE FEDERAL DE MINAS GERAIS
Escola de Engenharia**

**Curso de Especialização: Produção e Gestão do
Ambiente Construído**

**IDENTIFICAÇÃO DE MANIFESTAÇÕES
PATOLÓGICAS EM MARQUISES NA REGIÃO
CENTRAL DE BELO HORIZONTE**

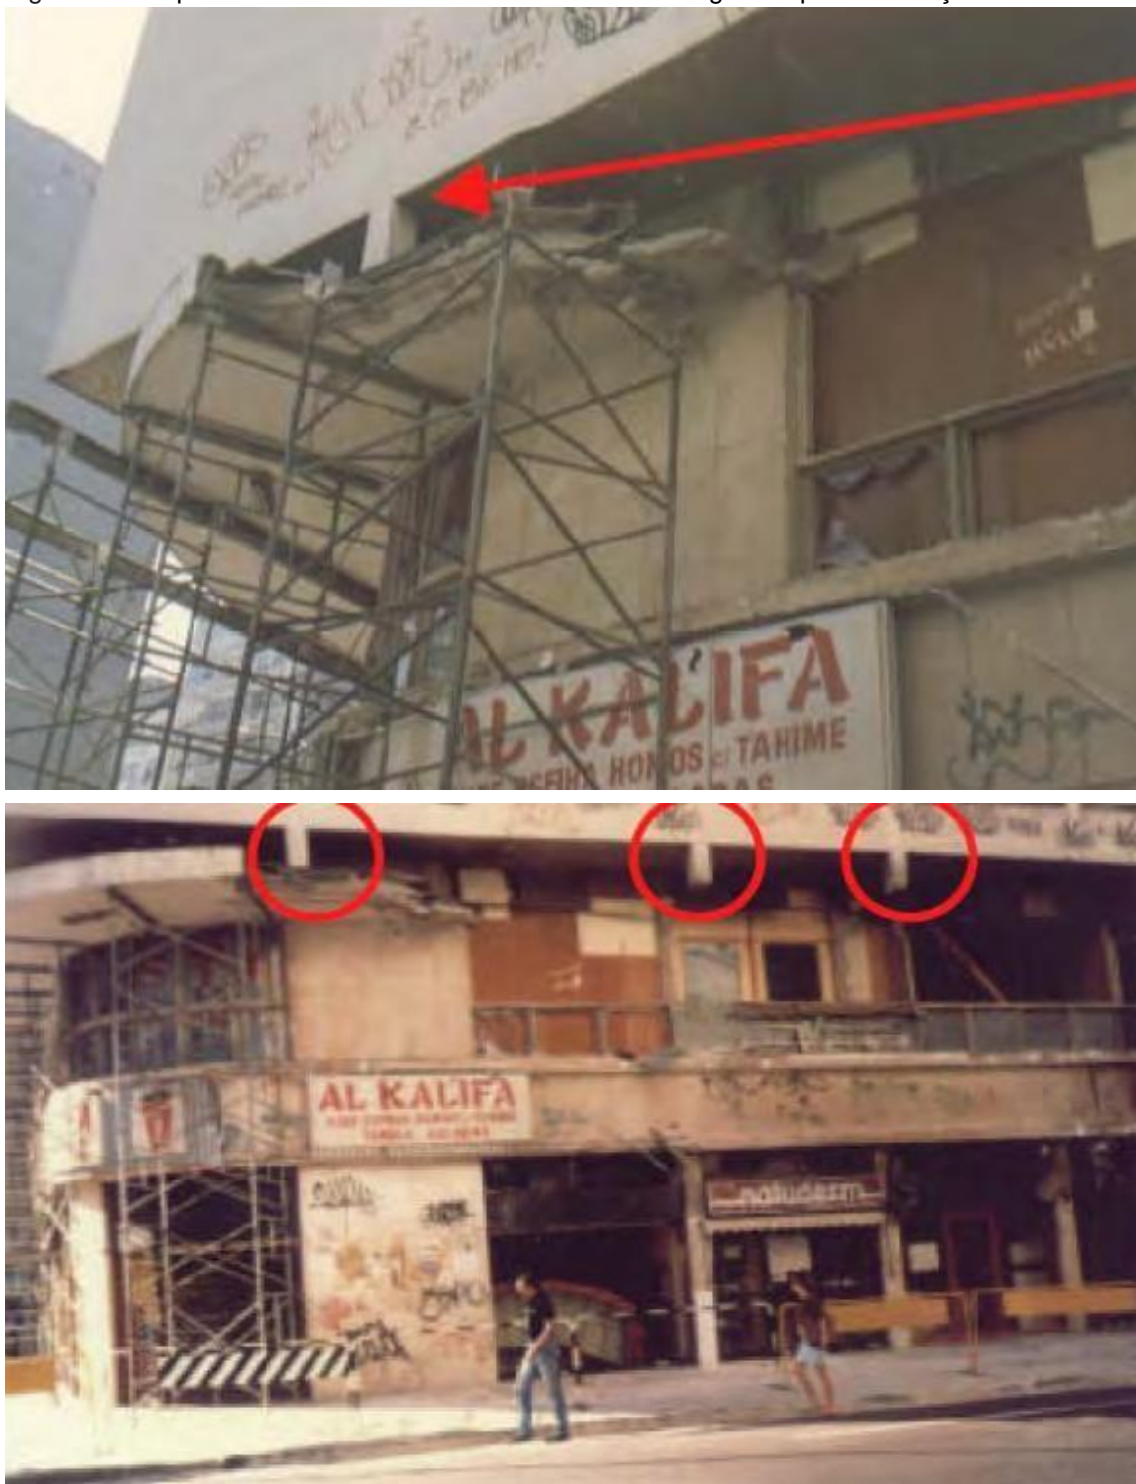
Acidente ocorrido em 1990, na cidade do Rio de Janeiro, no Ed. Mercúrio.

Figura 8: Marquise do edifício Mercúrio: escoramento emergencial para demolição.

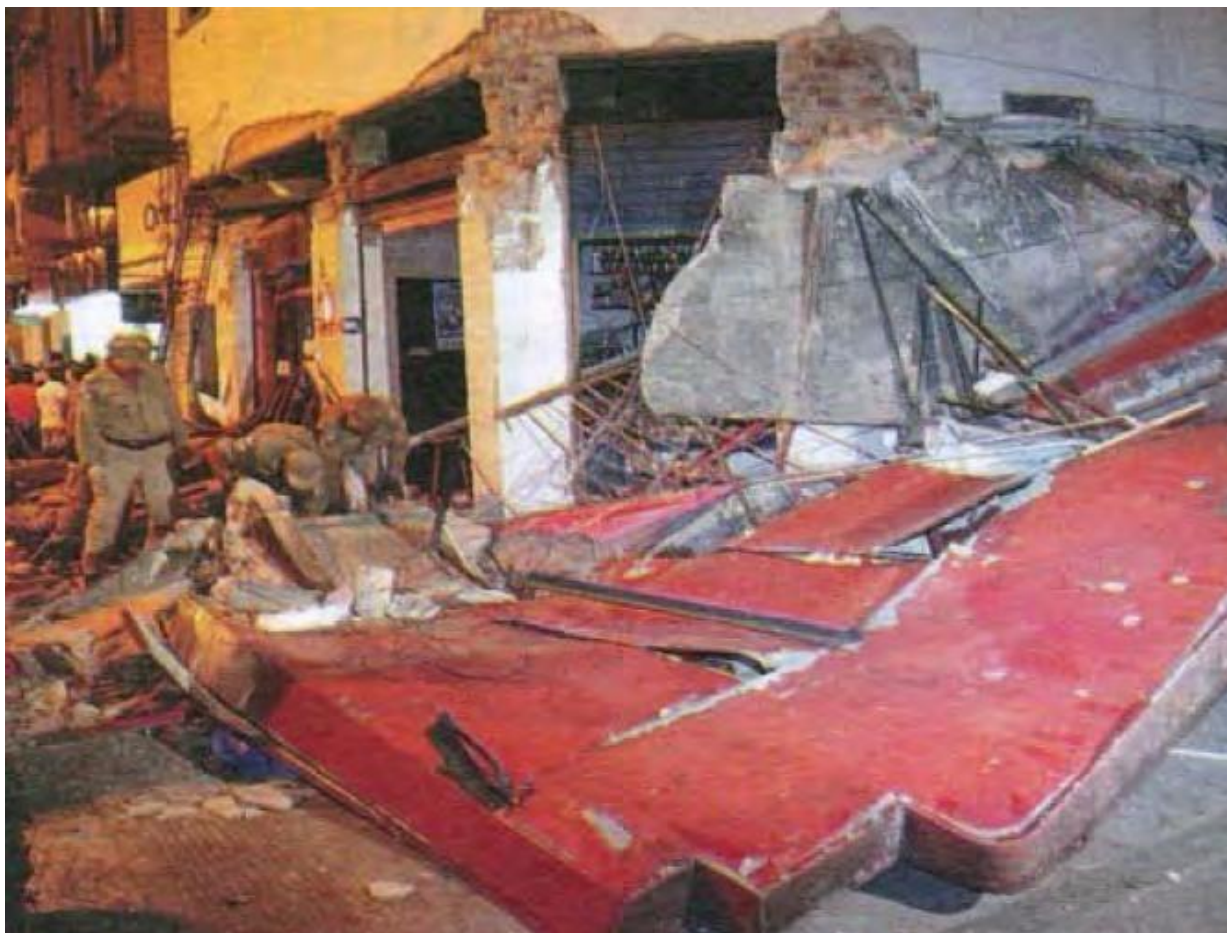
Acidente ocorrido em 2006, no Bar Parada Obrigatória, bairro de Vila Izabel, na cidade do Rio de Janeiro.

Figura 9: Desabamento da marquise do Bar Parada Obrigatória

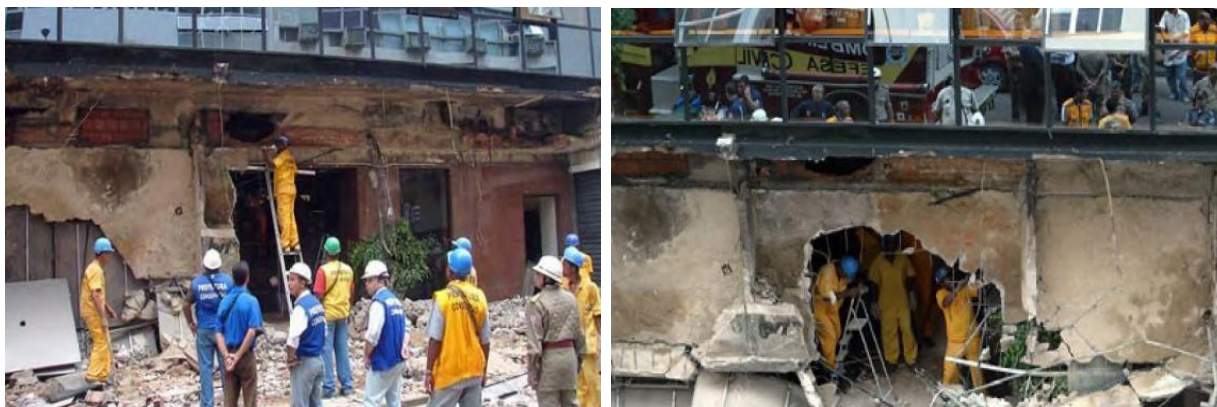
Acidente ocorrido em 2007, na cidade do Rio de Janeiro, no Hotel Canadá.

Figura 10: Desabamento de marquise do Hotel Canadá

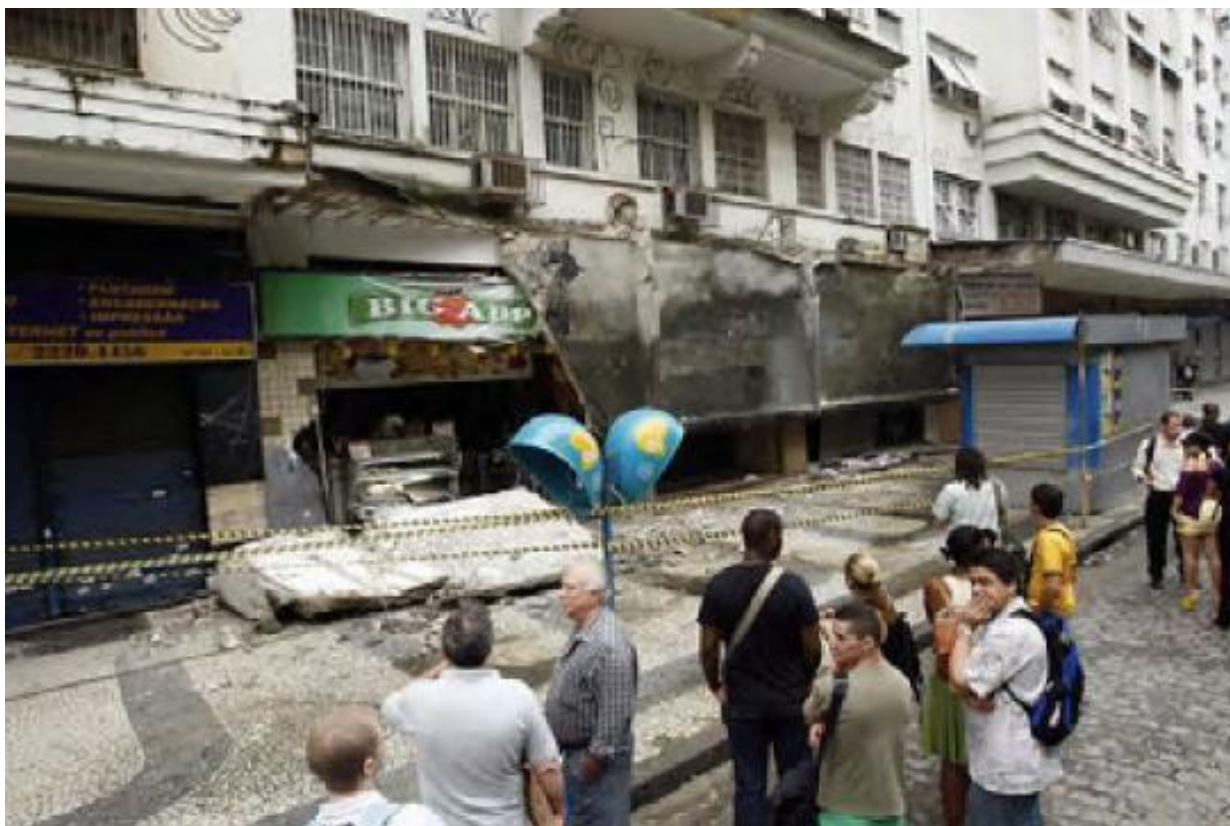
Acidente ocorrido em 2008, também no Rio de Janeiro, na Avenida Churchill.

Figura 11: Desabamento de marquise Av. Churchill.

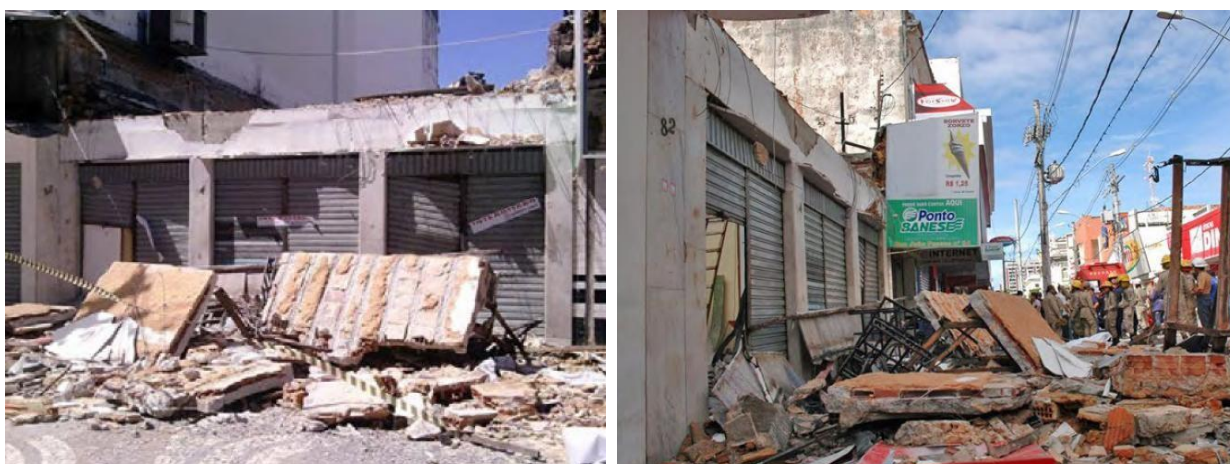
Acidente ocorrido em Sergipe, no centro da cidade de Aracaju, no ano de 2010.

Figura 12: Desabamento em Aracaju no ano de 2010

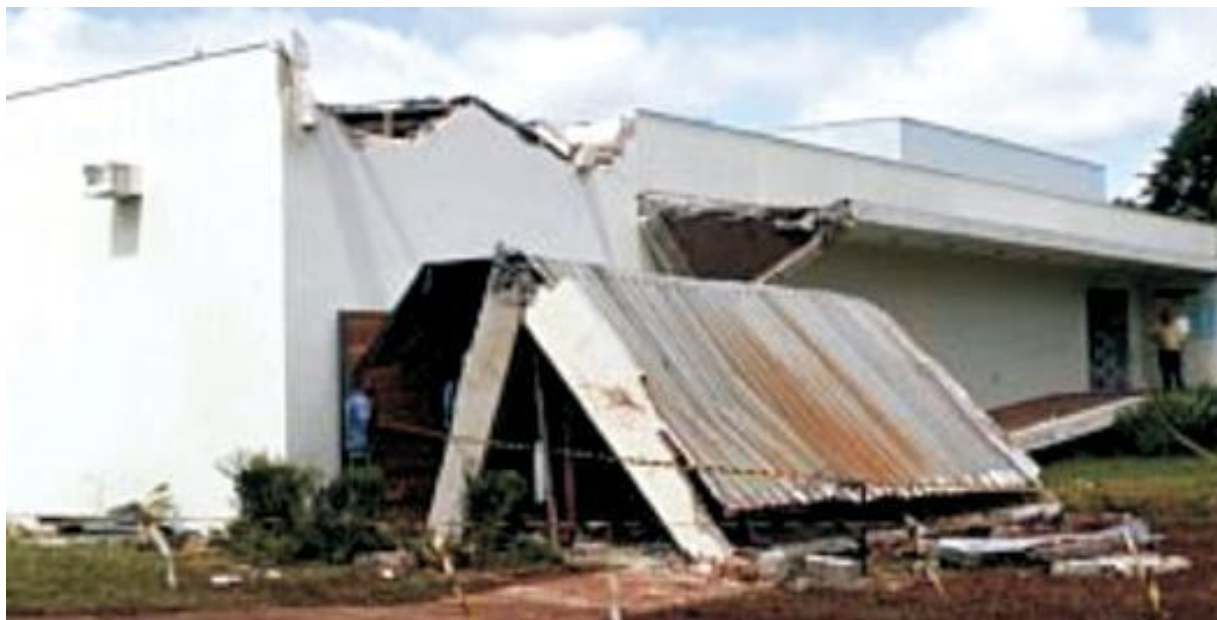
Acidente ocorrido em 2006, no Anfiteatro do Centro de Ciências Sociais Aplicadas (CESA) da Universidade Estadual de Londrina (UEL) no Paraná.

Figura 13: Desabamento da marquise da Universidade Estadual de Londrina

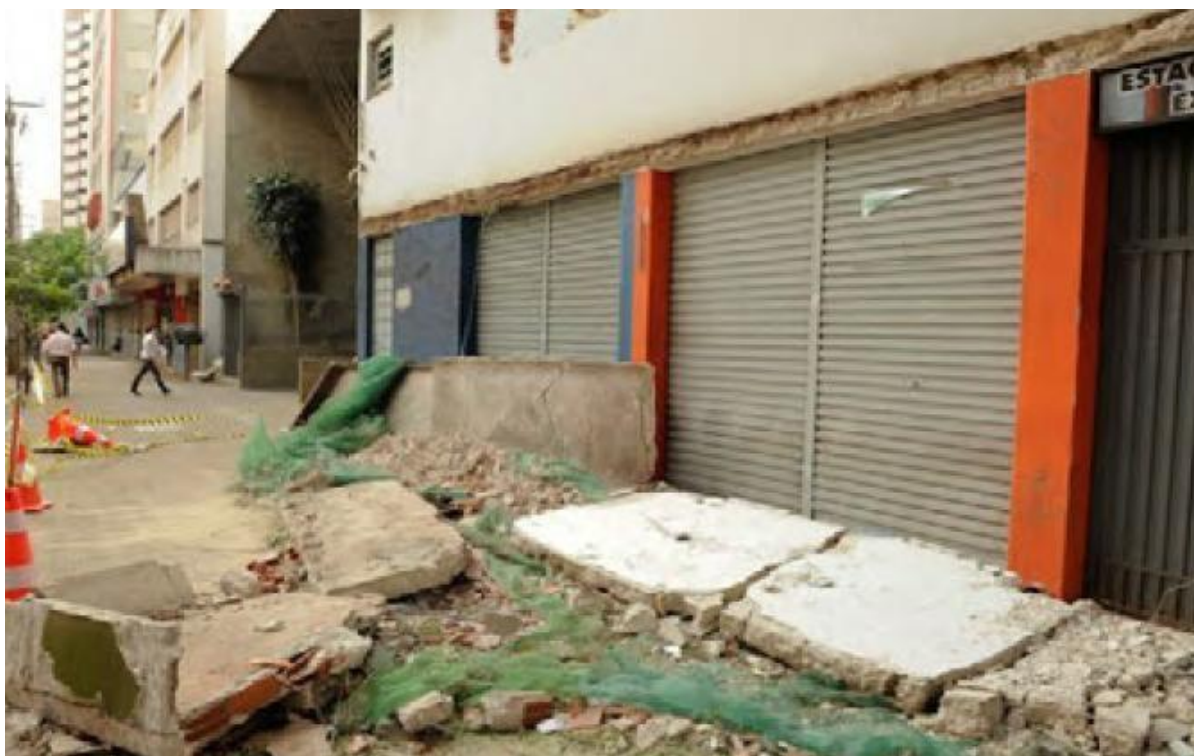
Acidente ocorrido em Maringá, no ano de 2010, também no estado de Paraná.

Figura 14: Desabamento de marquise na cidade de Maringá

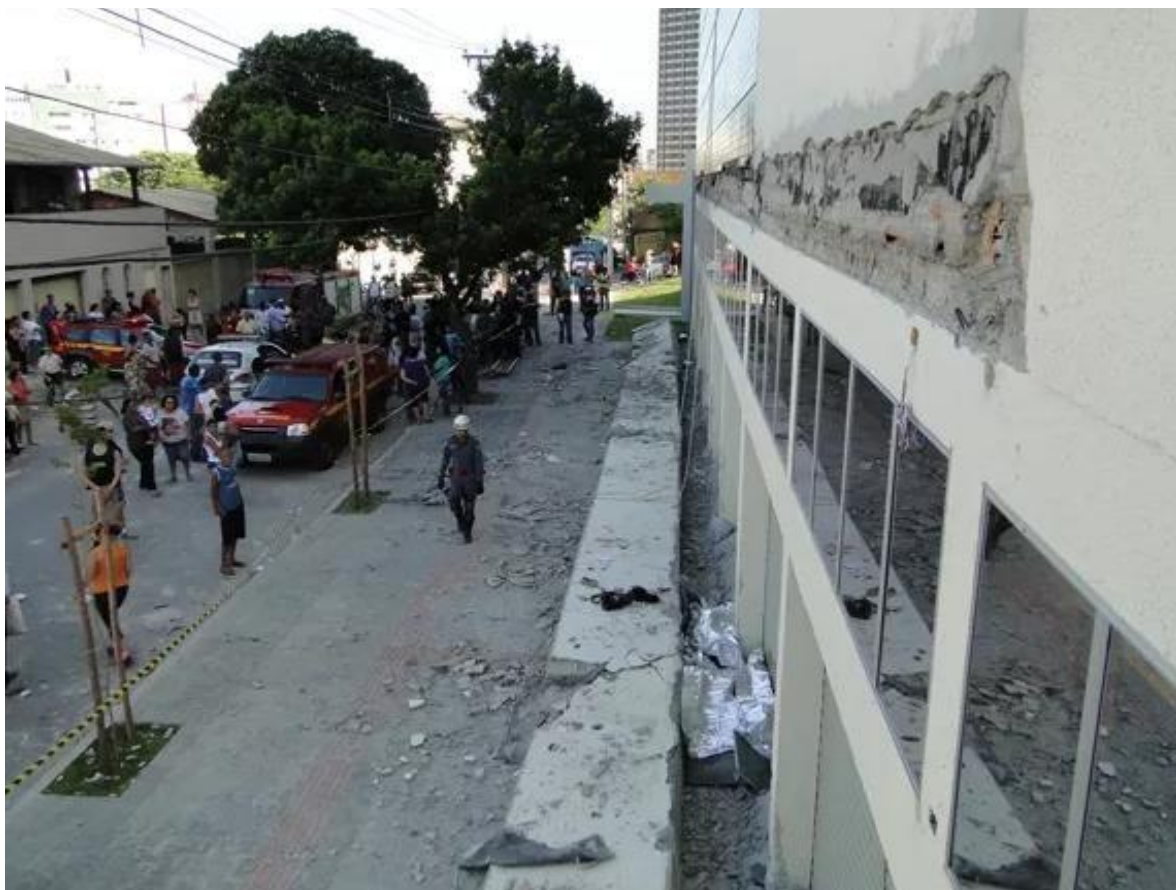
Acidente ocorrido em Belo Horizonte no ano de 2013, no estado de Minas Gerais.

Figura 15: Desabamento de marquise na cidade de Belo Horizonte

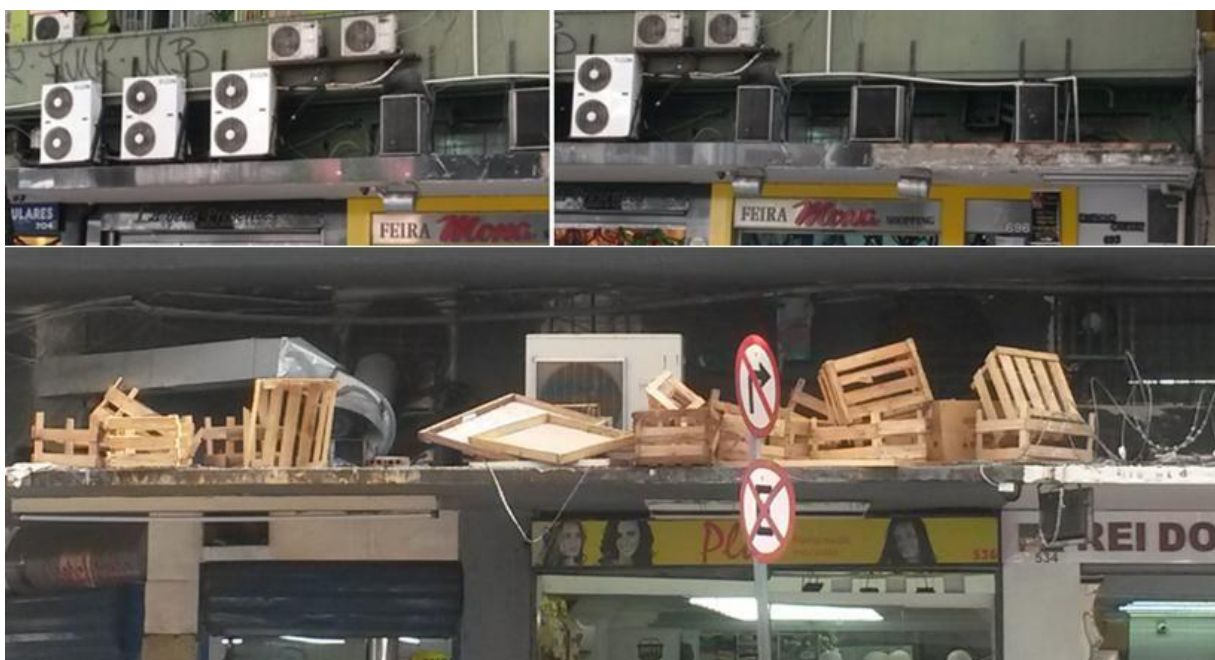
acúmulo de detritos e objetos sobre a marquise, evidenciando problemas de obstrução do sistema de drenagem, deslocamento de argamassa e sobrepeso.

Figura 16: Marquises em ruas no centro da cidade de Belo Horizonte.

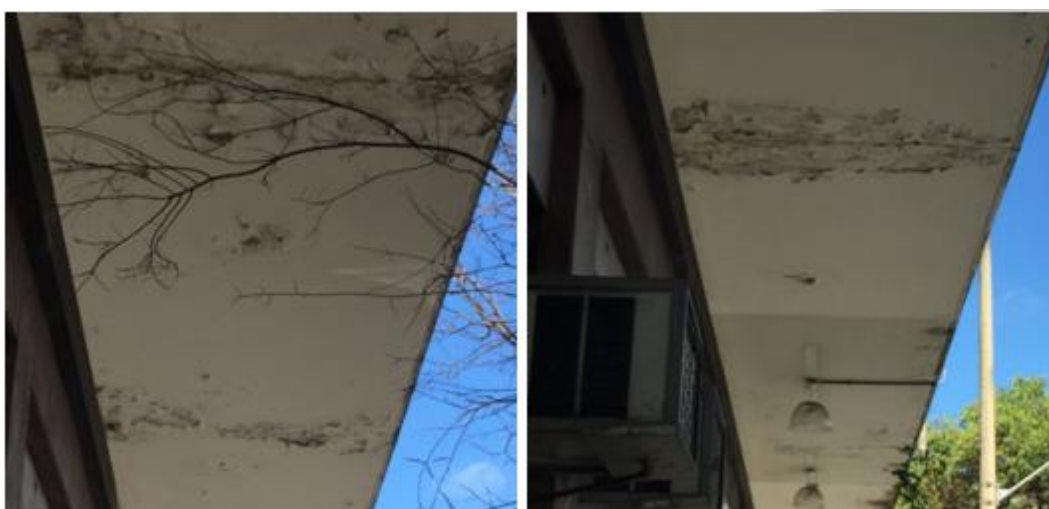
Na figura 17 a marquise apresenta diversas manifestações patológicas devido a falhas do sistema de impermeabilização. Observa-se percolação de águas de chuvas por fissuras, presença de fungos e evidente falta de manutenção.

Figura 17: Marquises com infiltrações e fungos

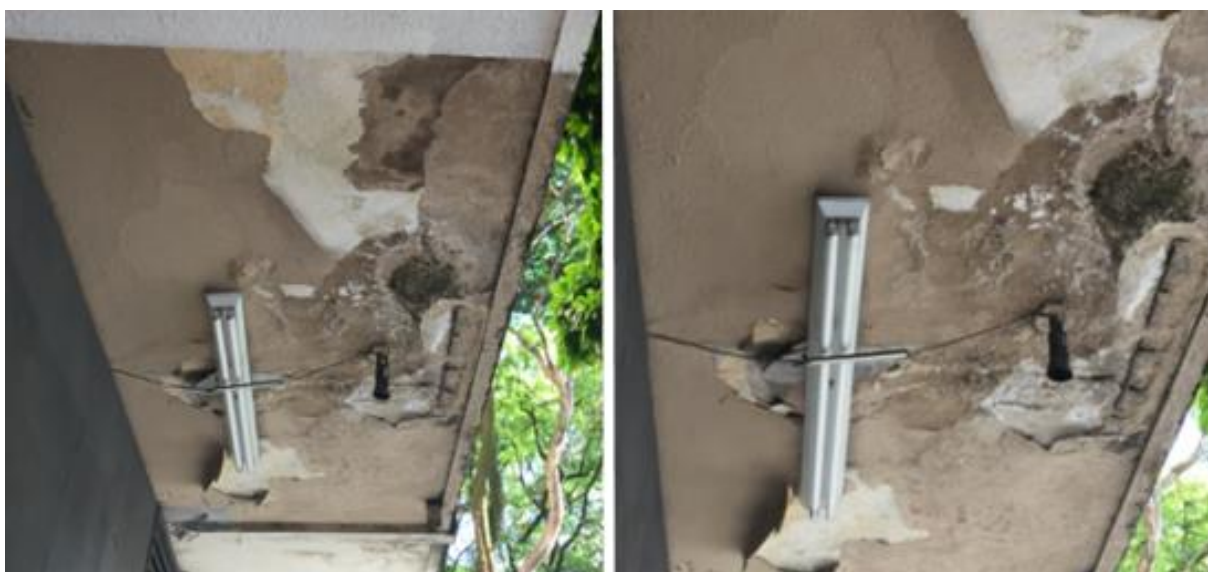
Nas marquises das figuras 18, 19 e 20 aparecem indícios de deterioração das armaduras por corrosão com evidências de perdas de seção do aço. A principal causa dessas manifestações patológicas pode ser atribuída a falhas no sistema de impermeabilização, uma vez que se observa infiltrações em toda a estrutura bem como fungos, deslocamento de argamassa de revestimento e materiais de acabamento.

Figura 18: Marquises com corrosão de armaduras

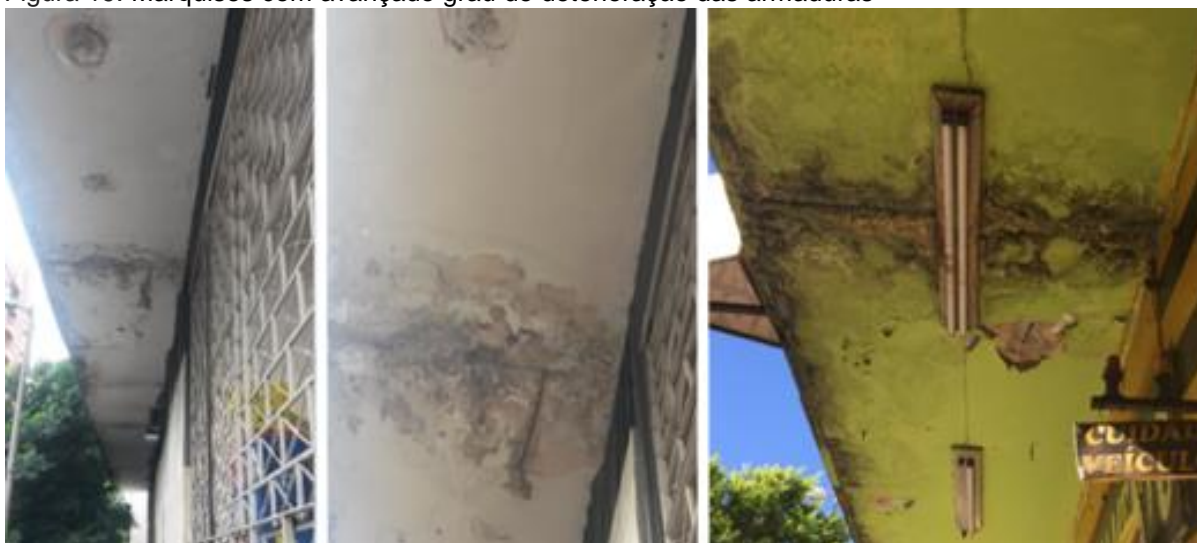
Figura 19: Marquises com avançado grau de deterioração das armaduras

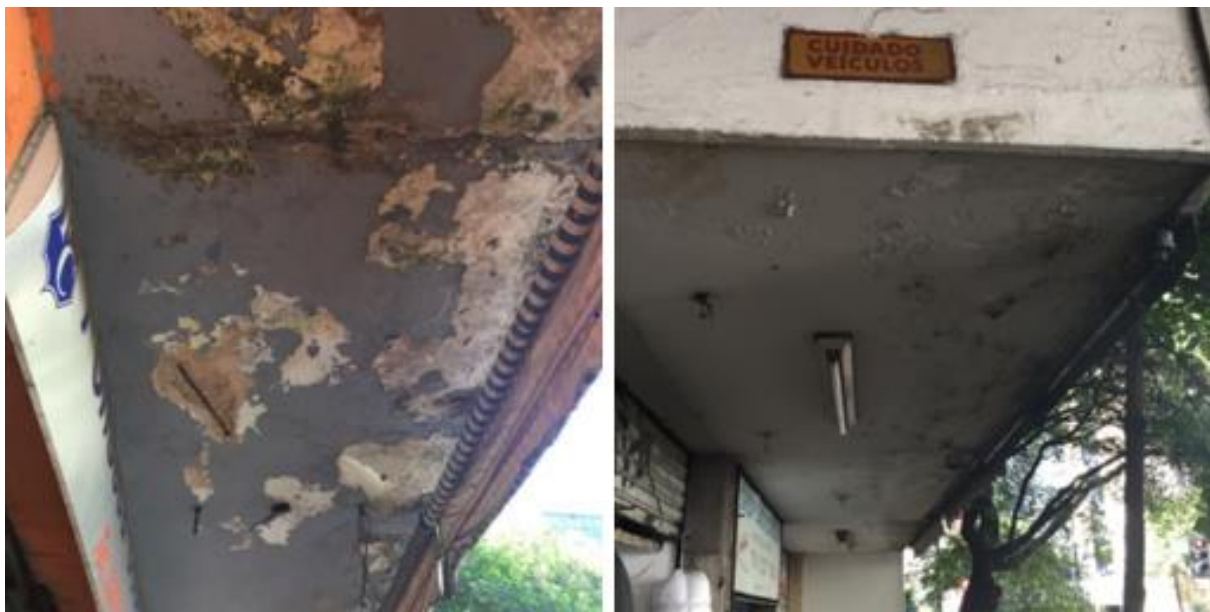
Figura 20: Marquises com evidente deterioração das armaduras

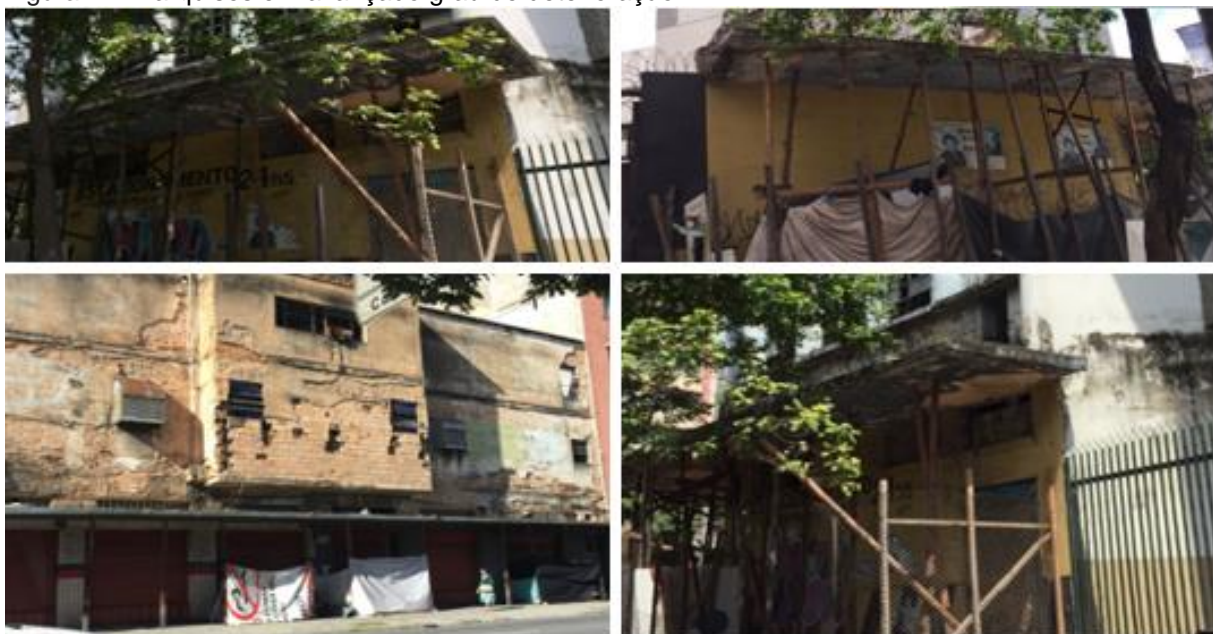
Após um incêndio na região central da cidade, a edificação apresentada na figura 21 foi comprometida. As marquises foram escoradas devido ao grande risco de colapso, mas nenhuma outra providência foi tomada pelo poder público em relação a essa edificação. Observa-se aqui falha no escoramento realizado, uma vez que não foi considerada a estrutura de laje em balanço, a atuação do momento negativo e o posicionamento das armaduras principais para combater os esforços causados por esse momento. Da maneira que foi realizado o escoramento, a estrutura passa a atuar como laje biapoiada, alterando totalmente a concepção estrutural de projeto, aumentando o risco de colapso, uma vez que as armaduras não estão atuando conforme projetado. Até hoje somente essas escoras foram colocadas, a fachada da edificação encontra-se totalmente deteriorada e com risco eminente de um grave acidente envolvendo vítimas, pois viraram abrigo de moradores de rua, além de estarem localizadas em rua com grande tráfego de pessoas.

Figura 21: Marquises em avançado grau de deterioração

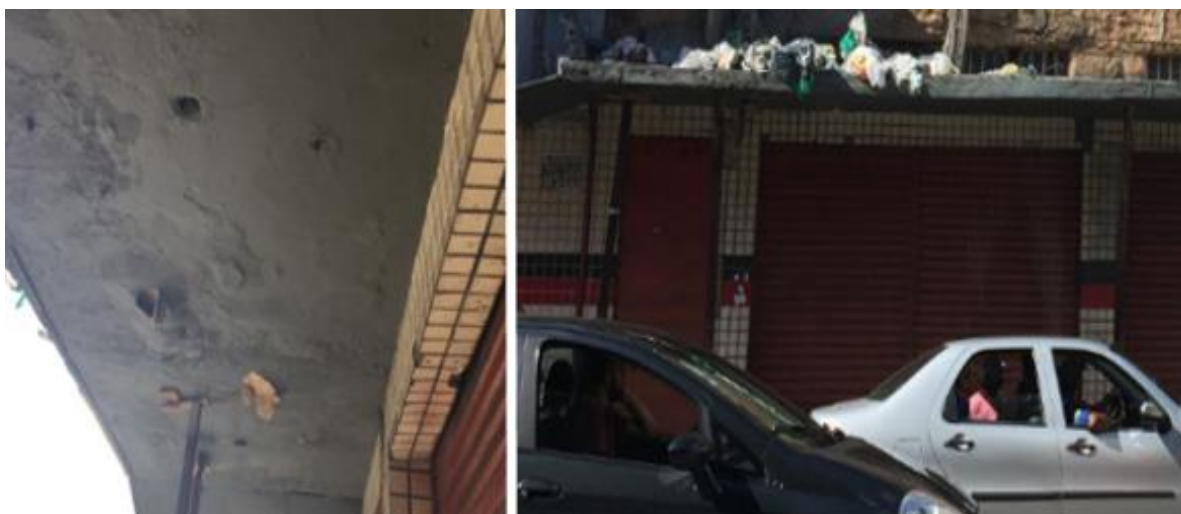
Observa-se na maioria das marquises que recebem manutenção a preocupação com a face interna da mesma, onde são feitas apenas maquiagens com massa de acabamento e pintura, sem considerar a necessidade de correção em toda a estrutura, passando pelo sistema de impermeabilização, verificação estrutural e necessidade de reforço, além de levantamento de possíveis processos patológicos instalados. Na figura 22 se observa esse processo de maquiagem, sem preocupação com a estrutura, onde vê-se a presença de lixo e entulhos sobre a marquise, causando obstrução no sistema de drenagem e conseqüentemente infiltrações, deslocamento de argamassa e massas de acabamento. Na figura 23, verifica-se adaptação de mão francesa para sustentar a marquise com sérios problemas estruturais. Nota-se que a laje cedeu e é sustentada pela mesma.

Figura 22: Marquise com pintura realizada na face interna deteriorada

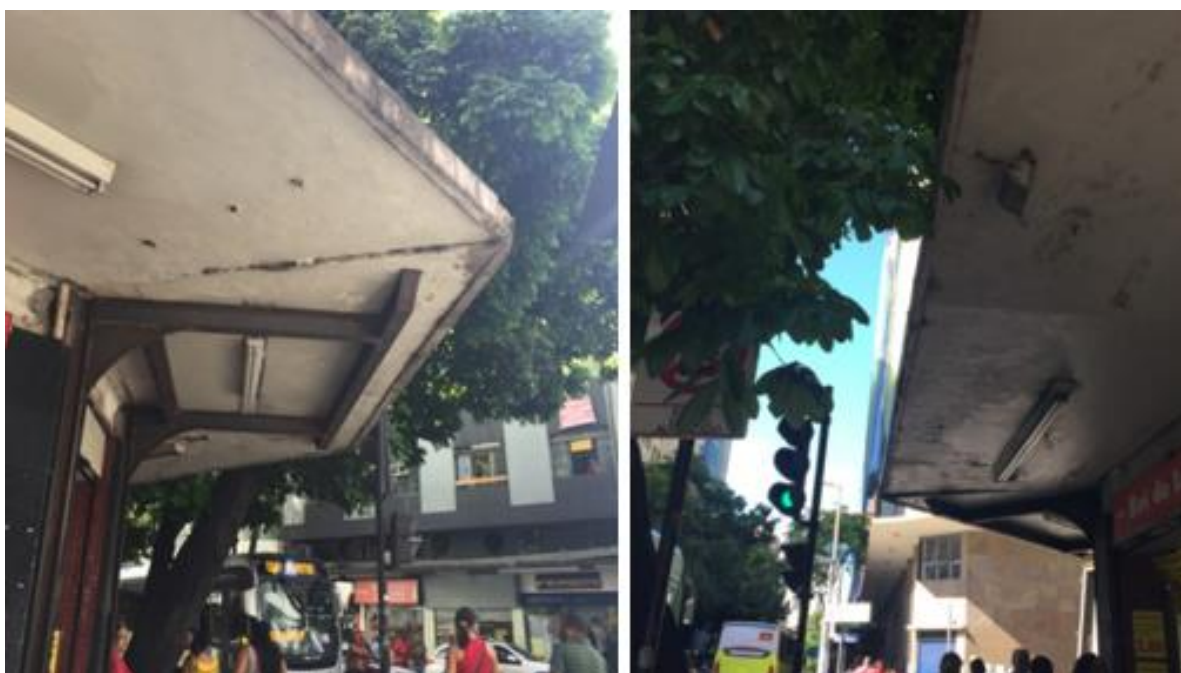
Figura 23: Marquise apoiada por mão francesa adaptada à estrutura para reforço
