MÔNICA MARTINIANO FERREIRA

**DEGRADAÇÃO DE MATERIAIS POLIMÉRICOS: ESTUDOS DE CASOS DE
FALHA EM FARÓIS DE POLICARBONATO E FOTODEGRADAÇÃO DE
REVESTIMENTOS DE POLI(TEREFTALATO DE ETILENO) EM AÇO CARBONO**

Tese apresentada ao Programa de Pós-Graduação em Engenharia Química da Escola de Engenharia da Universidade Federal de Minas Gerais, como requisito parcial para obtenção do Grau de Doutora em Engenharia Química.

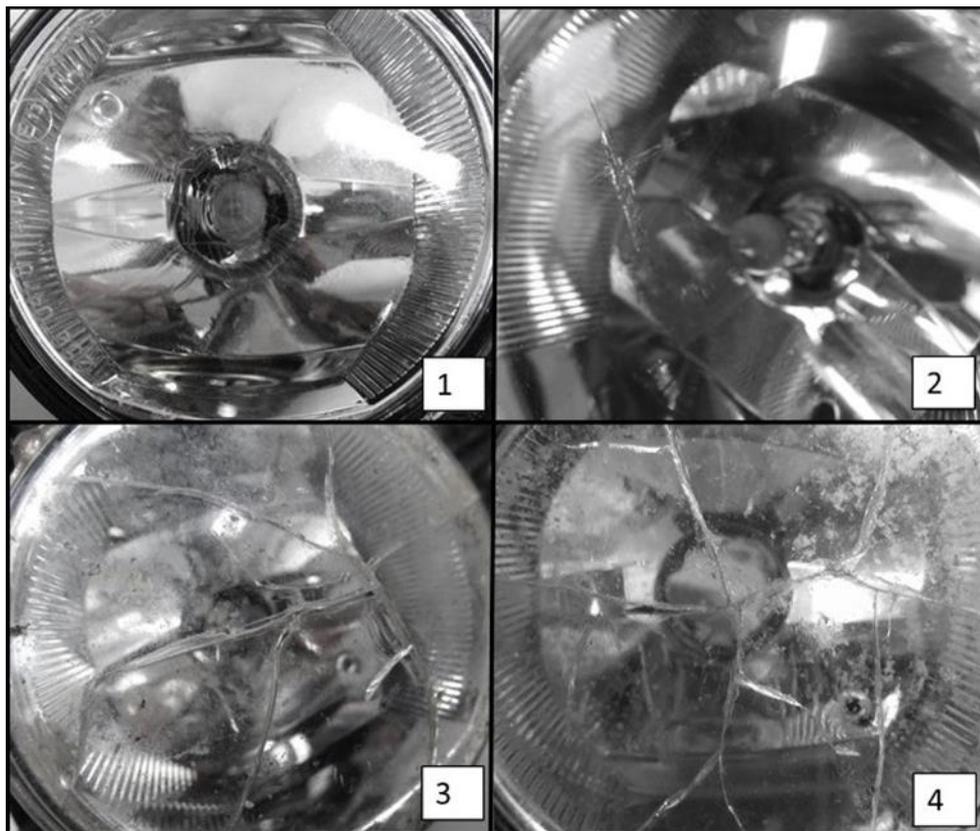
Figura 3.2 - Identificação dos faróis de neblina estudados: (Amostra 1) farol novo; (Amostra 2) farol que quebrou após 4.485 km rodados, com destaque na região de fratura; (Amostra 3) farol que quebrou após 14.140 km rodados; (Amostra 4) farol que quebrou após percorridos 24.700 km.

As lentes analisadas possuem uma forma externa circular e convexa, na qual as trincas foram formadas. O início das trincas, em todas as lentes estudadas, foi principalmente na região central das lentes, expandindo-se para os extremos em diferentes intensidades, podendo atingir todo o comprimento, conforme o farol 3 da Figura 3.2.

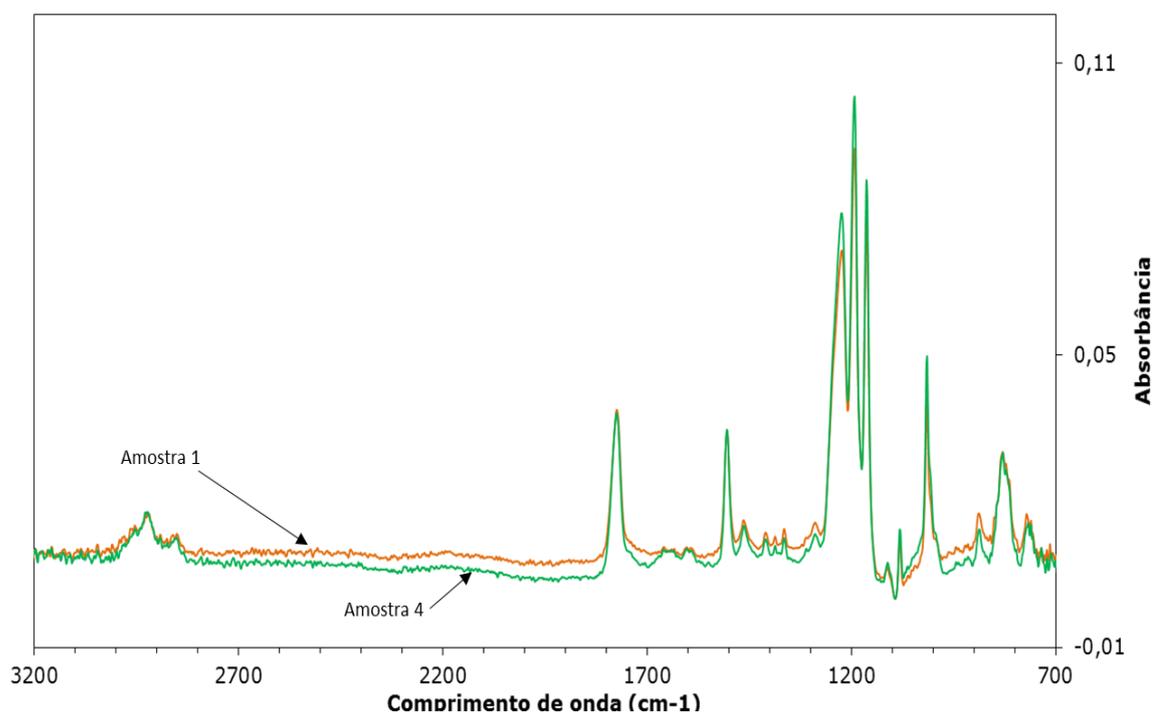
Entretanto, a avaliação comparativa por sobreposição dos espectros ATR-FTIR do lado interno de uma das lentes anômalas (Amostra 4) e da lente nova (Amostra 1), evidencia a inexistência de qualquer uma dessas alterações significativas no espectro do policarbonato após o envelhecimento em condições de intemperismo natural, não apresentando as bandas características de formação dos produtos da degradação química do polímero policarbonato (Figura 3.5).

Figura 3.5 - Comparativo de mudanças ocorridas nos espectros de FTIR do policarbonato das lentes de um farol novo (Amostra 1) e do farol da Amostra 4.

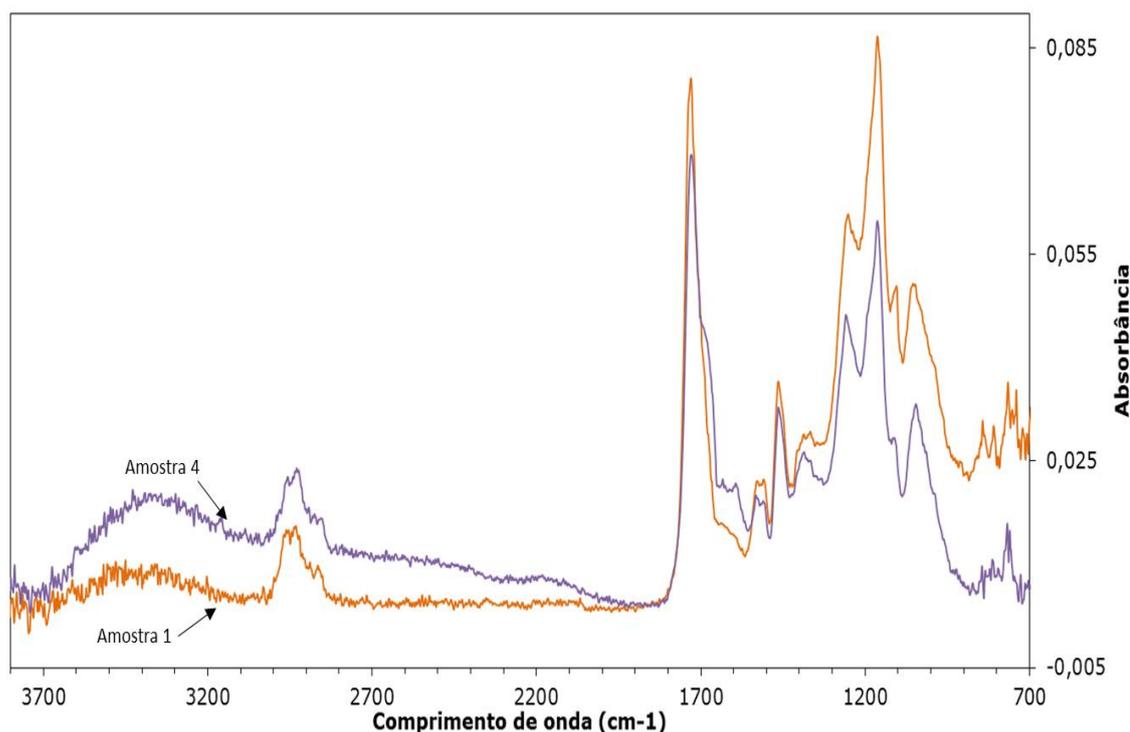
Já na avaliação comparativa por sobreposição dos espectros de ATR-FTIR do lado externo da lente para o farol novo (Amostra 1) e de uma das lentes anômalas (Amostra 4) (Figura 3.6), ficou evidente a ocorrência de alterações na estrutura química do verniz, cujo perfil é característico de formação de produtos de degradação da resina acrílica.

Figura 3.6 - Comparativo de mudanças nos espectros de FTIR da resina acrílica constituinte do verniz protetivo das lentes de um farol novo (Amostra 1) e do farol Amostra 4.

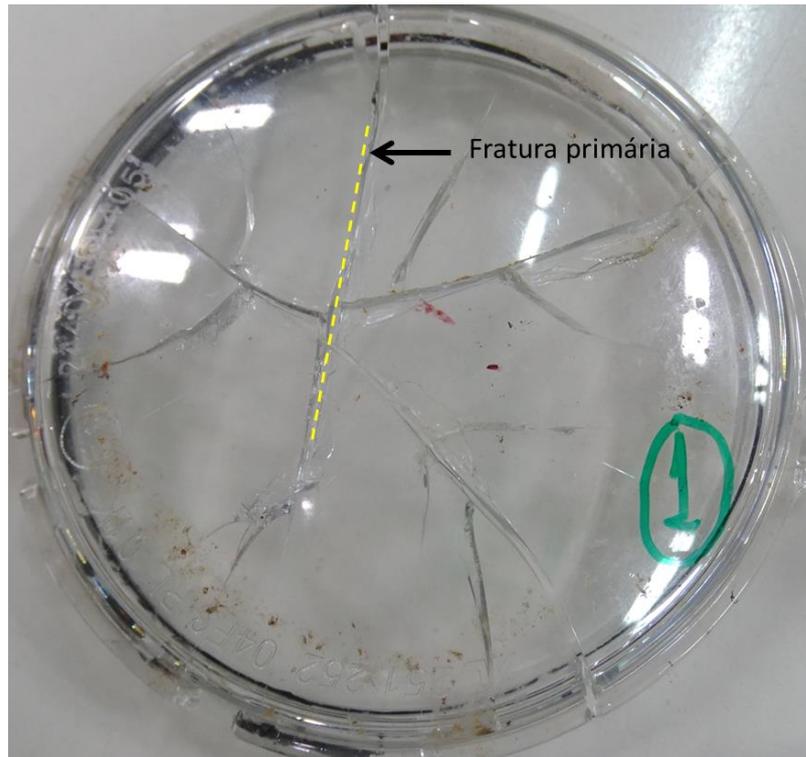
A lente do farol anômalo, Amostra 2 (quilometragem do veículo de 4.485 km), foi escolhida para análise das fraturas com maior riqueza de detalhes, devido ao menor tamanho das trincas (Figura 3.8). A superfície externa da lente, onde há aplicação do revestimento acrílico, foi analisada pela Microscopia Eletrônica de Varredura (MEV), com identificação da ruptura primária e suas ramificações (Figura 3.9 - A e B). Na região de início de fratura não foram encontrados danos superficiais ou marcas de entalhes causadas por impacto mecânico que pudessem ser relacionados à formação das trincas. Além disso, também foram encontrados outros pontos de início de fratura que não estavam associados à trinca primária.

Figura 3.8 – Lente retirada do farol 2. Destaque para a fratura primária.

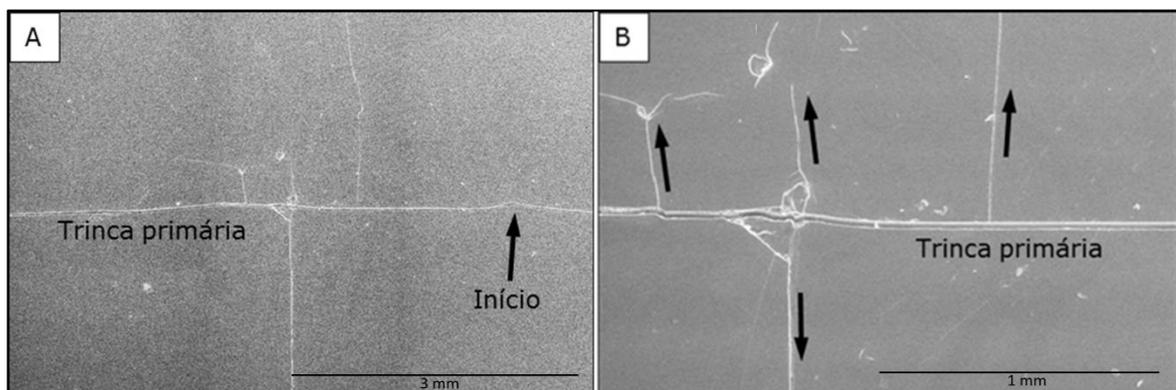
Na análise visual das lentes trincadas, a trinca primária e as suas ramificações foram identificadas. Na superfície da trinca primária foi possível identificar visualmente seu início a partir do lado externo nos faróis estudados, ou seja, o início das trincas ocorre a partir do revestimento acrílico protetivo.

Figura 3.9 – Vista da superfície externa da lente - fratura da lente do farol Amostra 2

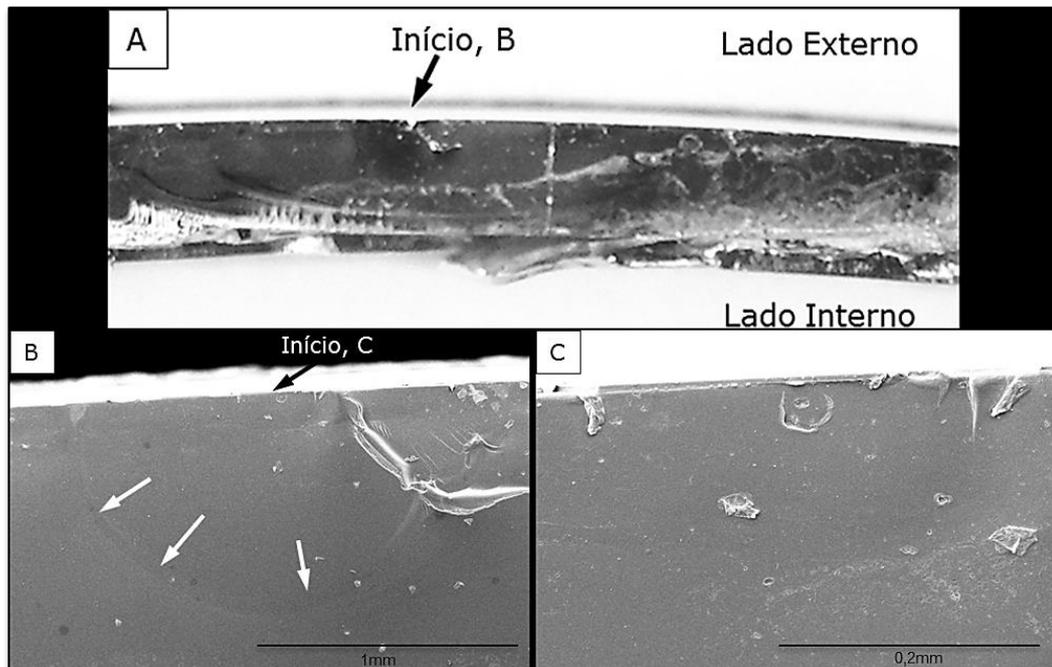
A análise da superfície da trinca primária (Figura 3.10) corroborou a resistência à flexão frágil do material, exibindo uma superfície lisa na região de início (ausência de deformações plásticas ou alongamentos na superfície de fratura). Ainda, segundo observado por Jansen e Technimet (2004), em amostras de policarbonato fraturadas por impacto, a superfície de fratura apresenta deformações características da macroductilidade do material, e a região em torno da origem da trinca exibe uma morfologia grosseira com cristas em forma de “U” e marcas de rio, totalmente diferente da superfície lisa na região de início da fratura das lentes. Além disso, caso os faróis fossem submetidos a impactos mecânicos, o início da fratura ocorreria a partir do lado

O início da ruptura primária, onde a trinca é nucleada (NAMHATA; SANTOLINI; LOCATI, 1990), não exibiu características que indicassem irregularidades no material, como a presença de impurezas ou vazios.

Figura 3.10 – Micrografias obtidas por MEV da superfície da fratura primária, onde se pode observar ausência de danos causados por agentes externos.

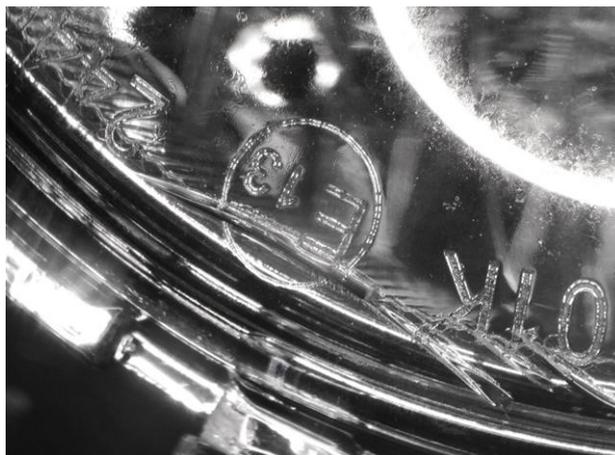
Depois de remover os três faróis novos da solução ESC utilizada no teste de avaliação de tensões de fixação da lente na carcaça do farol, um dos faróis novos apresentou trincas na superfície interna de sua lente (Figura 3.11), indicando que a peça apresentou tensão na lente em sua condição de fornecimento do farol (antes da montagem da peça em um veículo). O alívio de tensões que forma as trincas está relacionado com o relaxamento da tensão residual mantida na lente, ou com o alívio de tensões inseridas na lente durante sua fixação na carcaça, no processo de manufatura da peça.

Figura 3.11 – Detalhe da trinca formada no farol após o teste de ESC

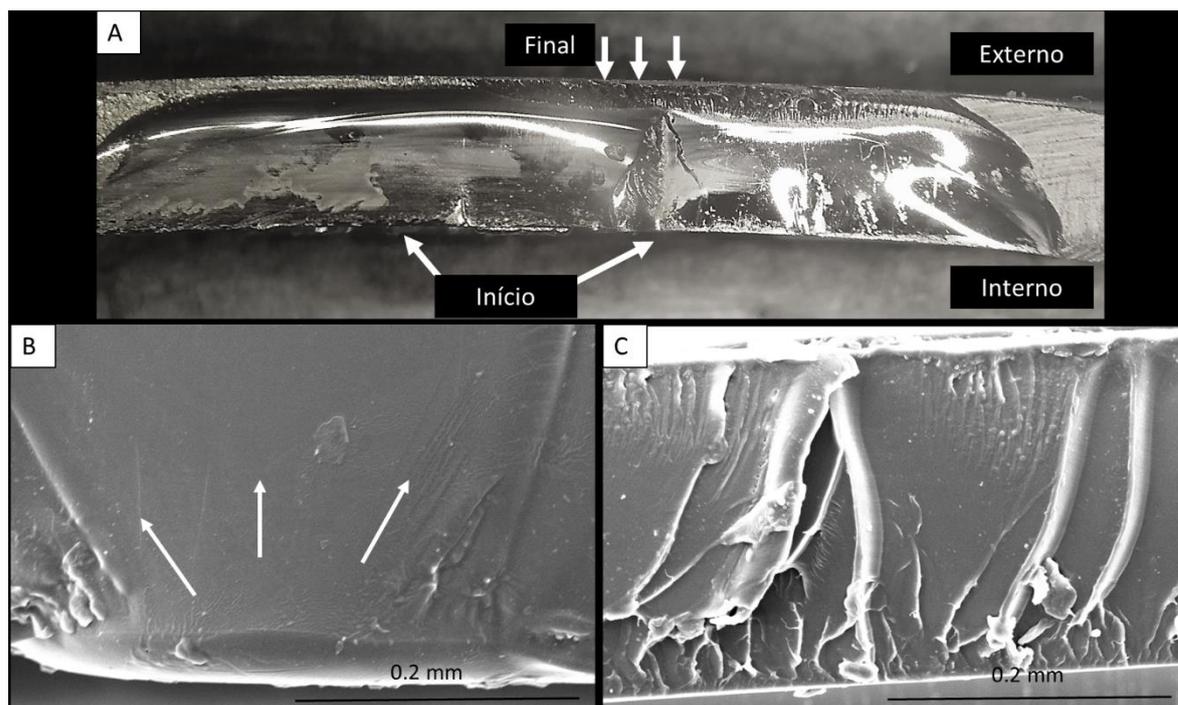
A lente que fraturou após o teste de ESC também foi analisada por MEV (Figura 3.12). Da mesma forma que as fraturas das peças anômalas, as fraturas causadas pelo teste ESC mostraram um aspecto superficial característico de fratura frágil, com ausência de deformações plásticas e irregularidades no material que pudessem favorecer a ocorrência de ruptura na peça. Contudo, neste caso, o início da trinca ocorreu a partir do lado interno da lente, devido à presença do verniz aplicado no lado externo da lente (Figura 3.4) que, neste caso, atua como uma barreira física protetora do fenômeno de ESC no lado externo da lente, para a solução química estudada. O verniz impede o contato da solução química causadora de ESC com a superfície externa do PC sob tensão, durante o teste, permitindo que somente o lado interno, sem proteção, seja afetado pelo fenômeno.

Figura 3.12 – Micrografias obtidas por MEV da superfície da fratura da lente após o teste ESC.

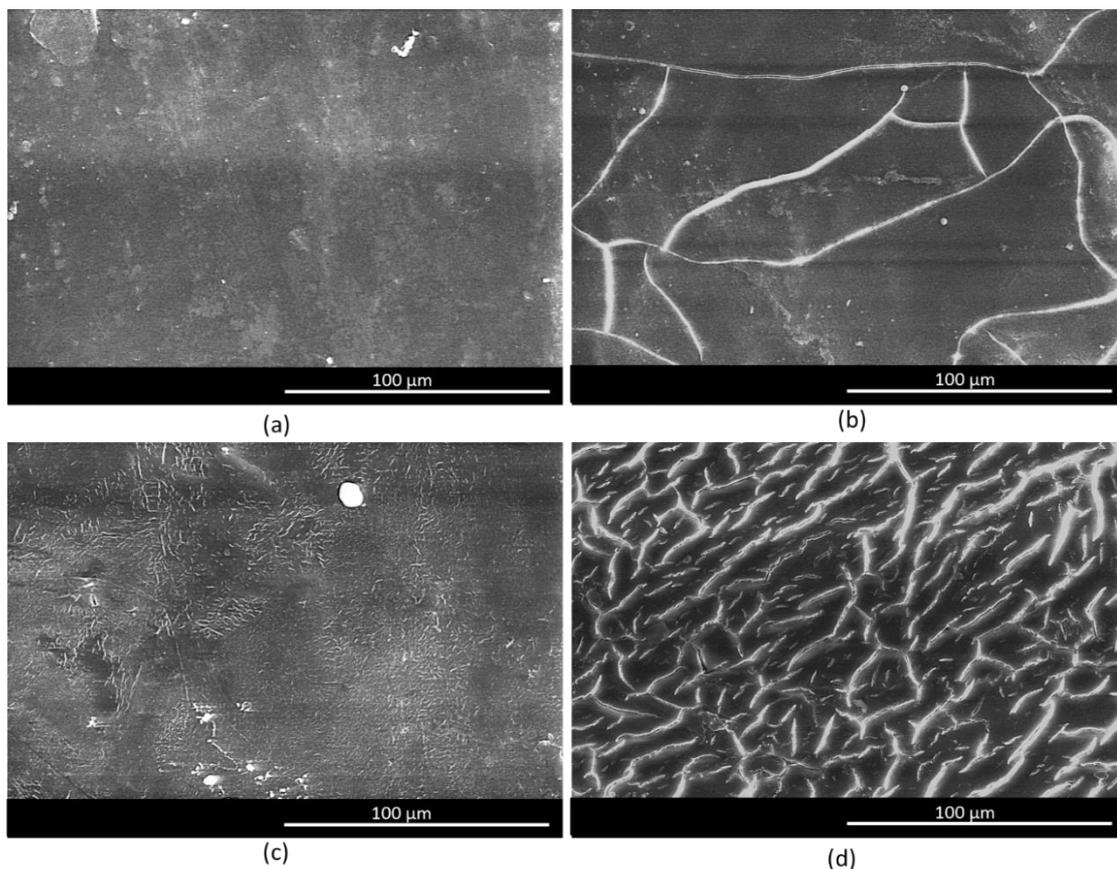
A avaliação por microscopia eletrônica de varredura (MEV) mostra que, antes da exposição, o aspecto superficial do revestimento de PET apresentava-se uniforme e coeso, com ausência de irregularidades morfológicas consideráveis e sem trincas (Figura 4.9). Contudo, após a exposição aos envelhecimentos propostos, a camada superficial do polímero desenvolveu microtrincas de aspecto frágil, ou seja, com ausência de deformações plásticas. Essas evidências são o resultado de uma extensa reestruturação da superfície causada inicialmente pela irradiação do PET. Esse tipo de morfologia também foi citado nos trabalhos de Day e Wiles (1972a) e Fehine et al. (2004).

Figura 4.9 - Micrografias por MEV da morfologia superficial das amostras de revestimento de PET, em magnitude de 1000 vezes, antes do intemperismo (a), após 400 h de exposição UV (b), após 400 h de exposição WO (c) após 1500 h de exposição WO (d).
