**ANÁLISE DE PROCEDIMENTOS DE MANUTENÇÃO E MANIFESTAÇÕES
PATOLÓGICAS EM TELHADOS VERDES**

Dissertação apresentada à Escola de Engenharia da Universidade Federal de Minas Gerais como parte dos requisitos para obtenção do título de Mestre em Construção Civil. Área de concentração: Tecnologia na Construção Civil. Linha de pesquisa: Materiais de Construção Civil.

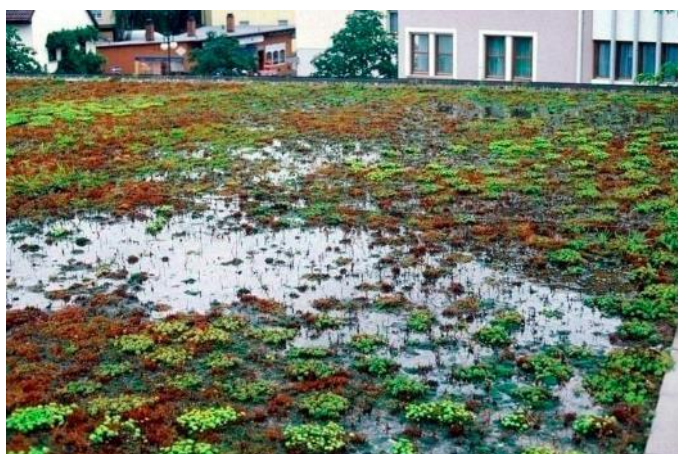
Figura 3.66 – Telhado verde com problemas de encharcamento e sobre carga

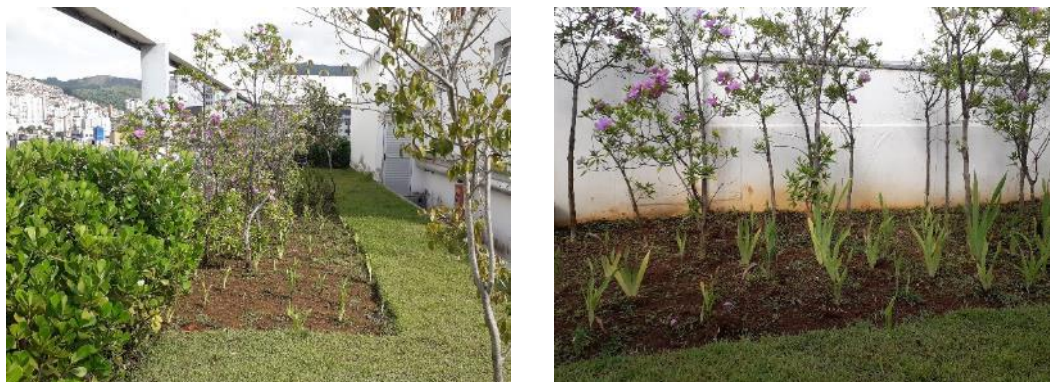
Figura 5.4 - Remoção de massa morta e replantio de mudas

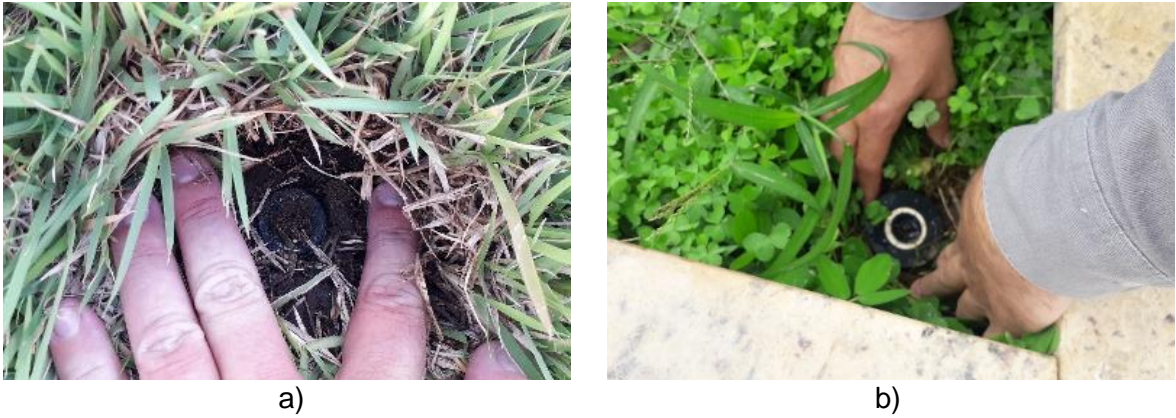
Figura 5.8 - Abafamento do sistema de irrigação

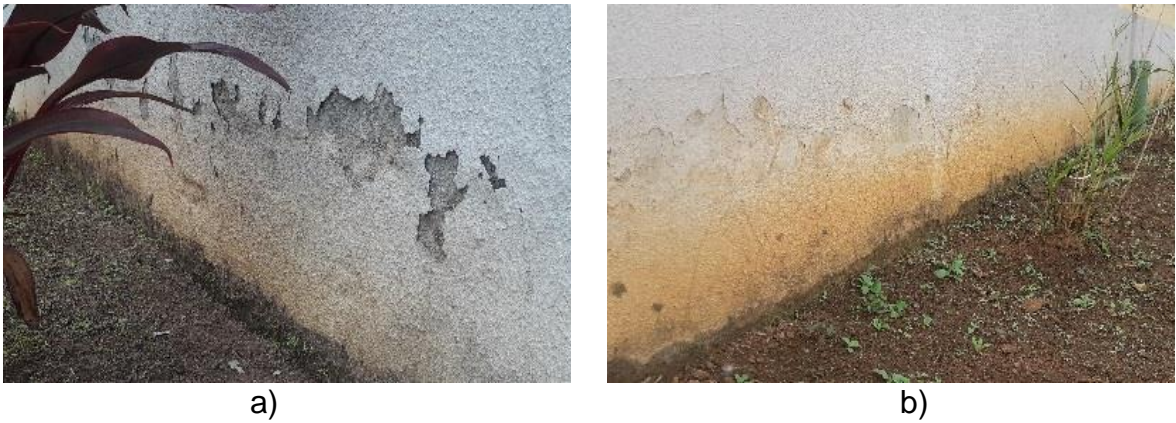
Figura 5.9 - Umidade ascendente e/ou por condensação

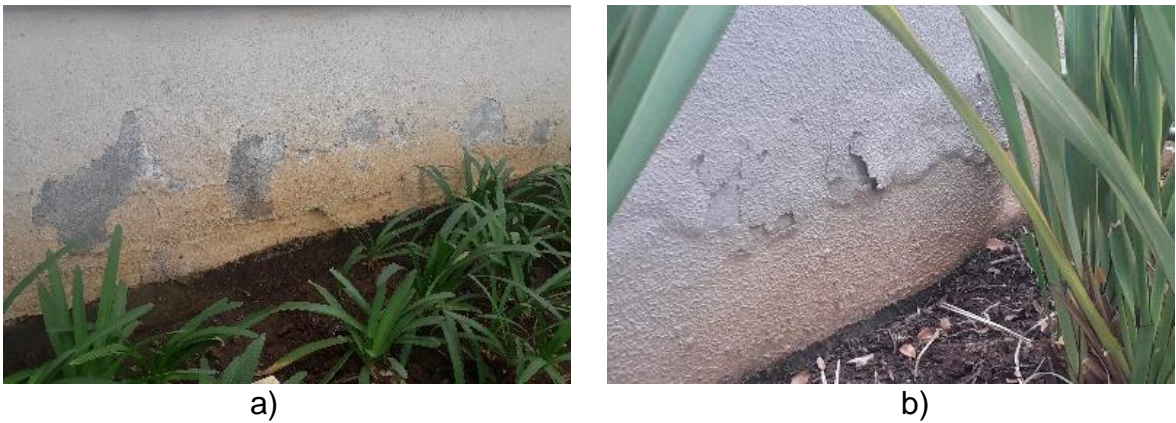
Figura 5.10 - Umidade ascendente e/ou por condensação

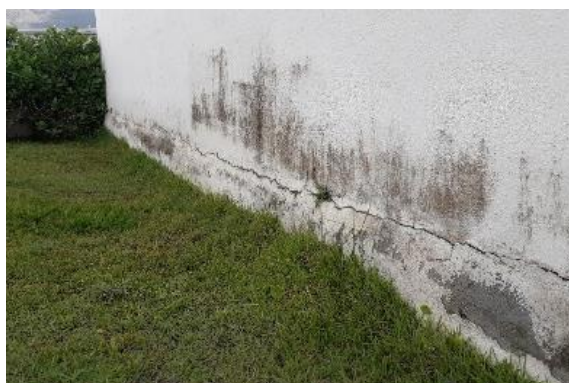
Figura 5.11 - Umidade ascendente e fissura na interface manta/reboco

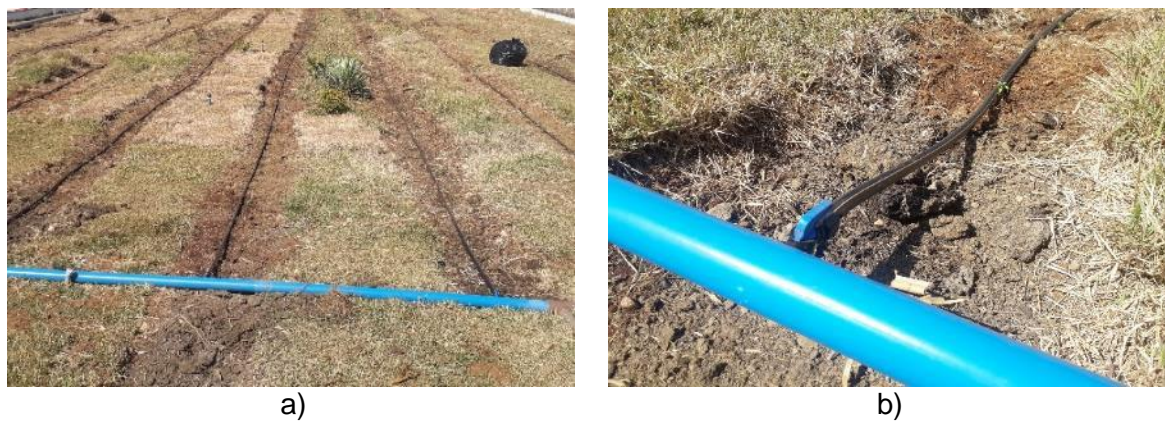
Figura 5.14 - Telhado verde extensivo com problemas de ressecamento e implantação de novo sistema de irrigação por gotejamento

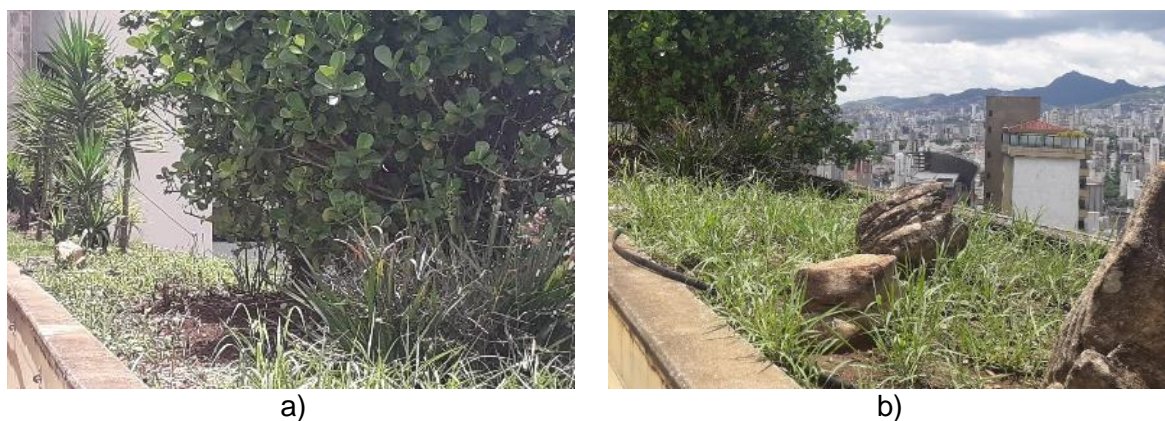
Figura 5.15 - Vegetação intrusa por falta de manutenção periódica

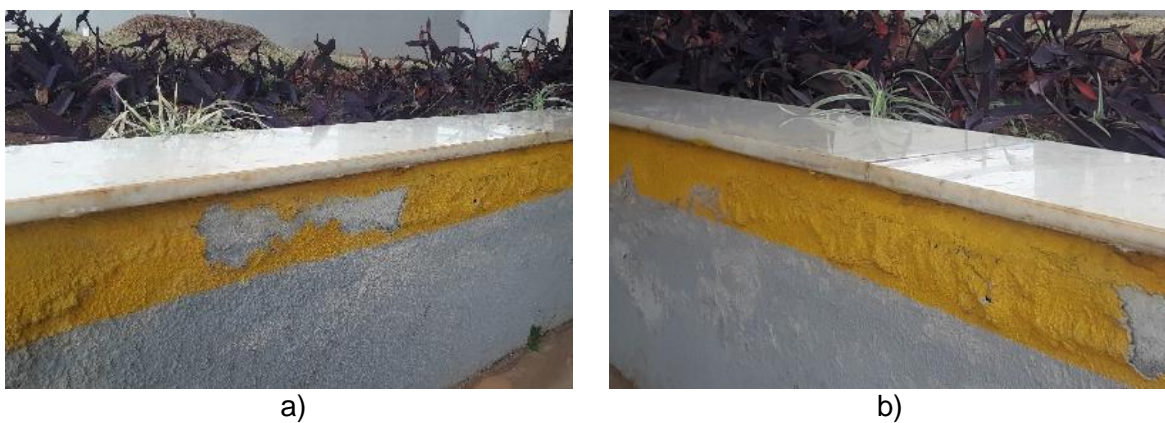
Figura 5.16 - Umidade de infiltração negativa

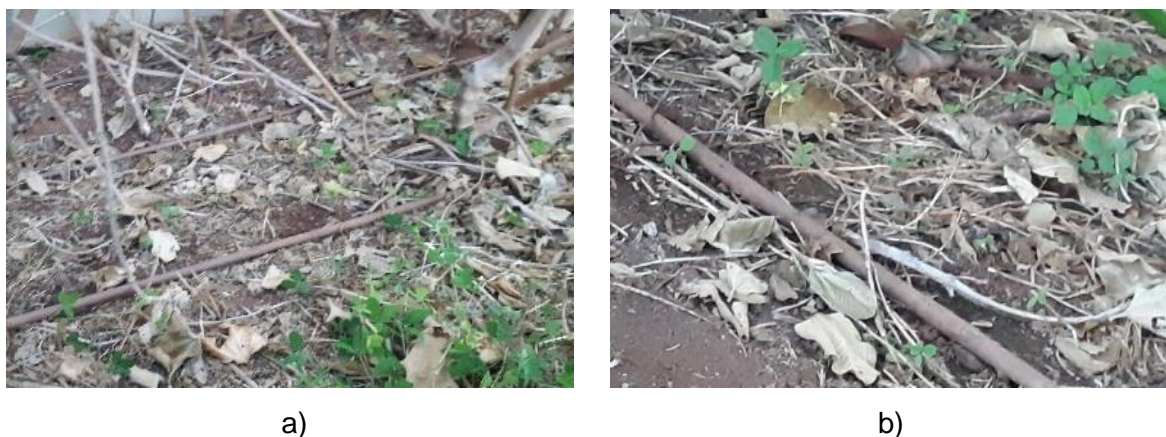
Figura 5.17 - Acúmulo de detritos por ausência ou falha em manutenções periódicas
