Projeto de Reabilitação de Ponte Histórica em Aço no Brasil

Resumo

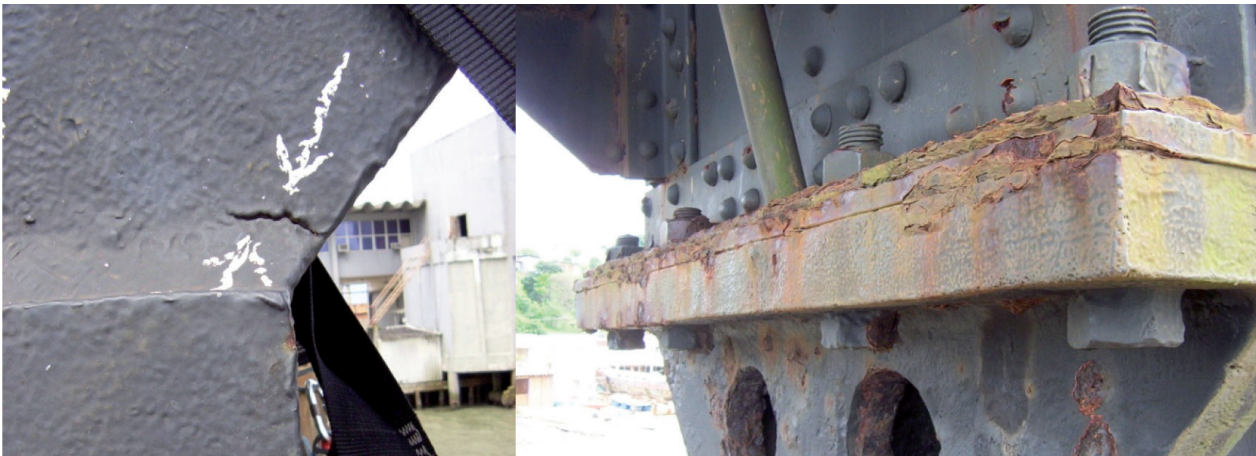
As últimas inspeções visuais foram realizadas entre os anos de 2009 e 2013. A Figura 2 apresenta fissuras e o estágio avançado de corrosão nas bases dos pilones. A corrosão acentuada do tabuleiro metálico é apresentada na Figura 3.

Figura 2 – Fissuras e elevado estágio de corrosão das bases dos pilones.

Diante do elevado estado de corrosão encontrado e de verificações dos níveis de tensões atuantes nos elementos da estrutura (com espessuras reduzidas devidas à corrosão), foi constatada a necessidade da troca dos principais elementos estruturais, tais como: barras de olhal, selas, bases dos pilones, pendurais, tabuleiro e diversos elementos da treliça.

Todas as fundações apresentaram a necessidade de introdução de reforços, devido a incerteza quanto a integridade estrutural. Os blocos e maciços receberão o encamisamento com novos blocos de concreto armado e novas estacas de concreto, para o suporte.

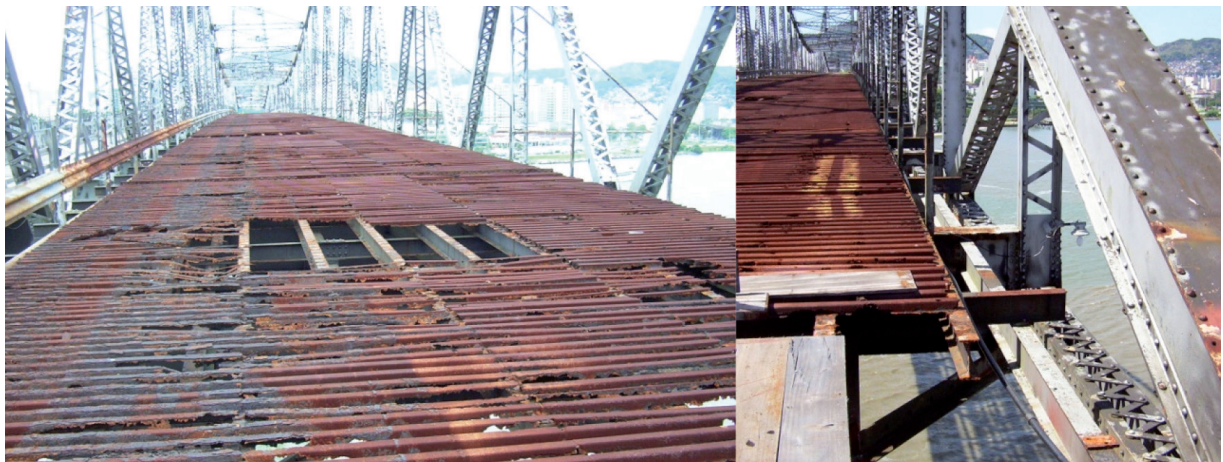
Figura 3 – Elevado estágio de corrosão do tabuleiro metálico.

As estruturas de aço que compõem a ponte Hercílio Luz foram as mais afetadas pela ação do tempo. O tabuleiro, inicialmente construído com longarinas metálicas e pranchas de madeira, será substituído por grades metálicas.

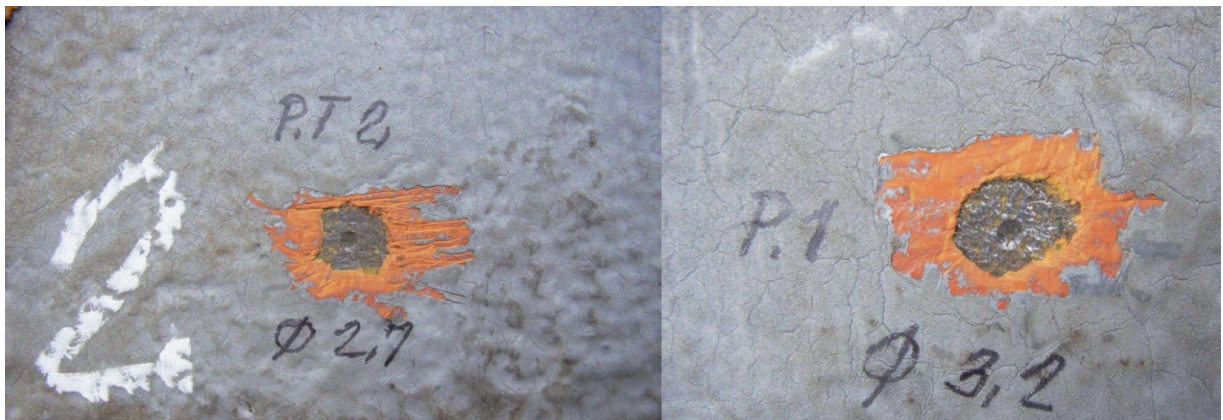
Devido ao fato do projeto ser muito antigo não havia registros da composição dos aços utilizados na construção. Para a caracterização dos aços presentes na estrutura foram realizados ensaios de dureza nos pilones, barras de olhal, selas e elementos de treliça, conforme a norma ASTM (ASTM E140-05e1, 2005) Figura 4. A partir da caracterização foram determinados os limites de escoamento dos materiais, necessários para as verificações de resistência dos elementos.

Figura 4 – Medições de dureza nos principais elementos da estrutura.

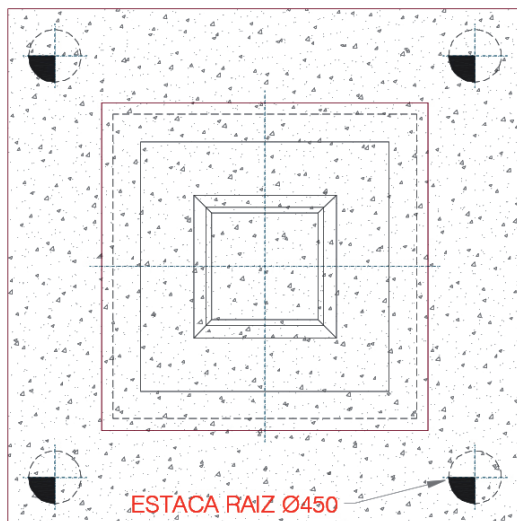
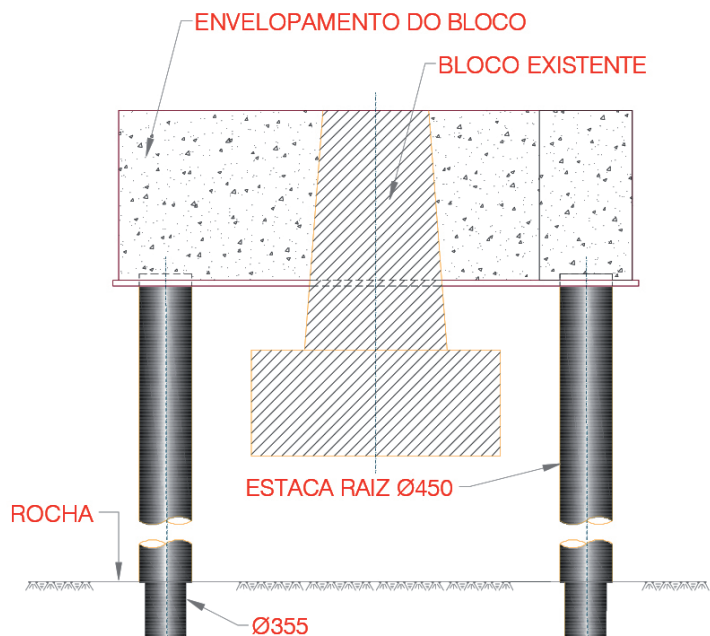
As fundações dos vãos de acesso, originalmente, foram projetadas como blocos de concreto apoiados sobre rocha. Uma vez que não se consegue confirmar a efetividade do apoio desses blocos sobre a rocha,

Figura 7 – Reforço típico das bases dos vãos de acesso da Ponte Hercílio Luz.

foram elaborados projetos para reforço dos blocos, contemplando o envelopamento das estruturas existentes por novos blocos, maiores, apoiados sobre estacas de concreto com 450 mm de diâmetro. A Figura 7 apresenta um detalhe do reforço típico adotado nas fundações dos vãos adjacentes.

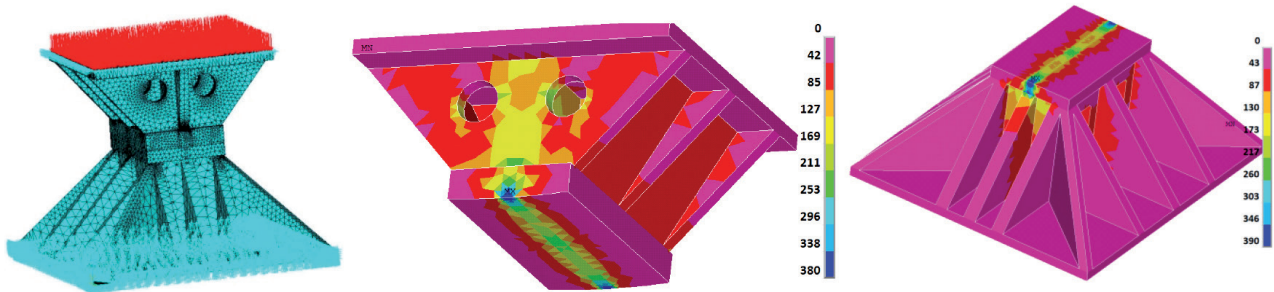
apoio dos pilones e as selas serão substituídas por peças novas, também fundidas. Na Figura 8 apresentam-se as tensões obtidas na análise do apoio dos pilones.

Figura 8 – Modelo e distribuição de tensões de von Mises obtidas para o apoio dos pilones [MPa].

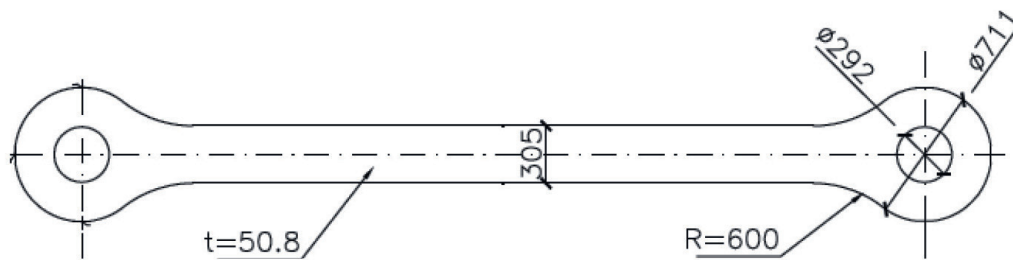
Figura 9 – Geometria adotada para o furo da barra de olhais.

As barras de olhal serão substituídas por novas barras usinadas, compostas por aço de alta resistência, com limite de escoamento igual a 980 MPa. A geometria das extremidades das barras de olhal foi avaliada e a geometria original foi mantida, conforme apresentado na Figura 9.

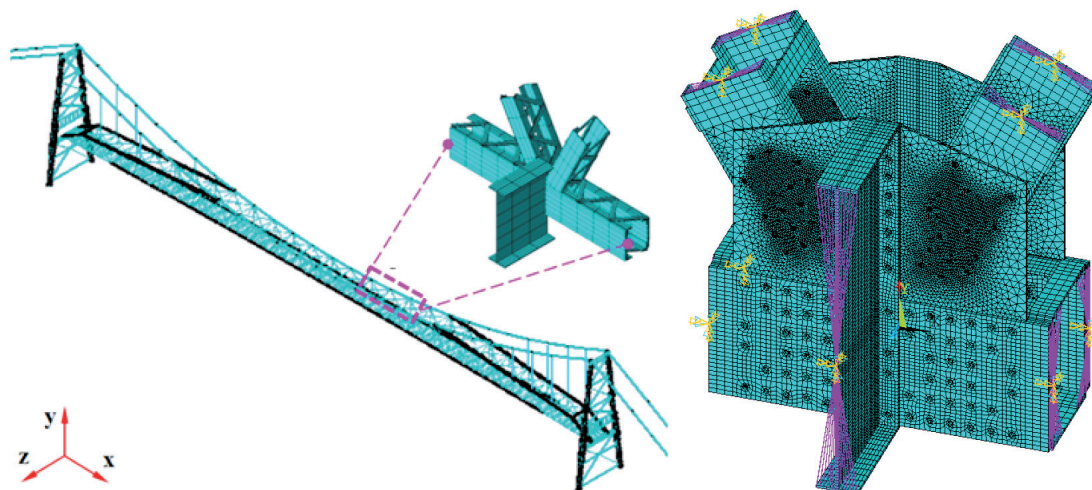
Figura 10 – Modelo “Global-Local” para avaliação da vida em fadiga.

ao modelo local refinado da região objeto de estudo. A vida em fadiga foi avaliada com base na regra do dano acumulado, deformações locais e do número de ciclos, sendo a relação entre a vida em fadiga e as deformações locais obtida com a lei de Basquin e Manson-Coffin. (Carvalho *et al.* 2018). A Figura 10 apresenta o modelo global e um modelo local de um nó da treliça central.

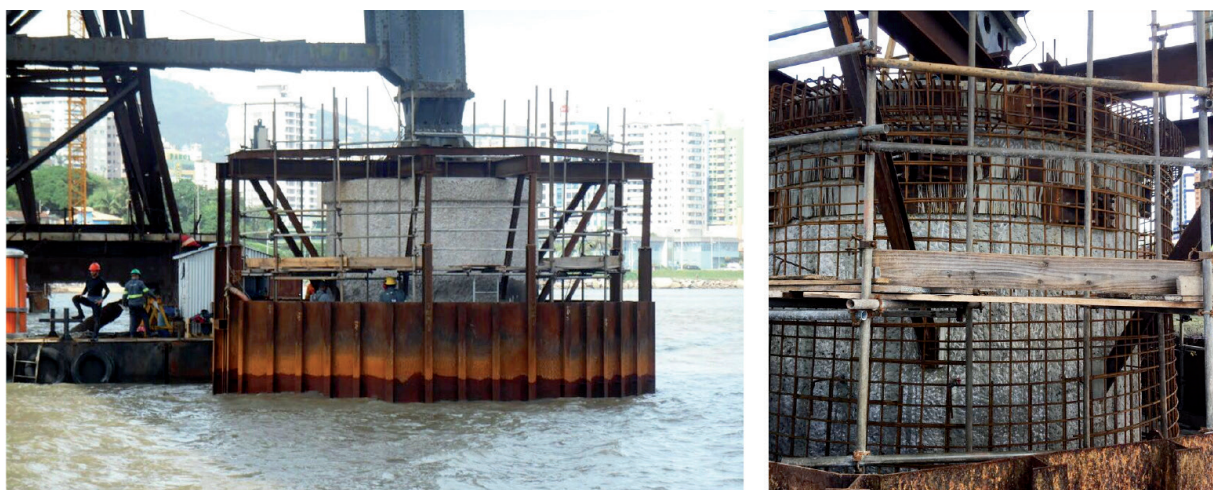
Figura 15 – Instalação das ensecadeiras e procedimento de reforço das fundações.

O mesmo conceito de envelopamento dos blocos, porém, com barras de aço inseridas nos blocos existentes, foi utilizado para o reforço das fundações dos pilones de suporte do vão central. Para a execução da concretagem do reforço desses blocos serão utilizadas enscadeiras pré-fabricadas ao entorno da estrutura existente.
