UNIVERSIDADE FEDERAL DE MINAS GERAIS
ESCOLA DE ENGENHARIA
ESPECIALIZAÇÃO EM GESTÃO E TECNOLOGIA NA CONSTRUÇÃO CIVIL

AVALIAÇÃO DA UTILIZAÇÃO E VIABILIDADE DA TERMOGRAFIA
INFRAVERMELHA EM INSPEÇÕES DE REVESTIMENTOS E ESTRUTURAS NA
CONSTRUÇÃO CIVIL

Monografia de especialização apresentada à Escola de Engenharia da Universidade Federal de Minas Gerais, como requisito parcial à obtenção do título de Especialista em Gestão e Tecnologia na Construção Civil.

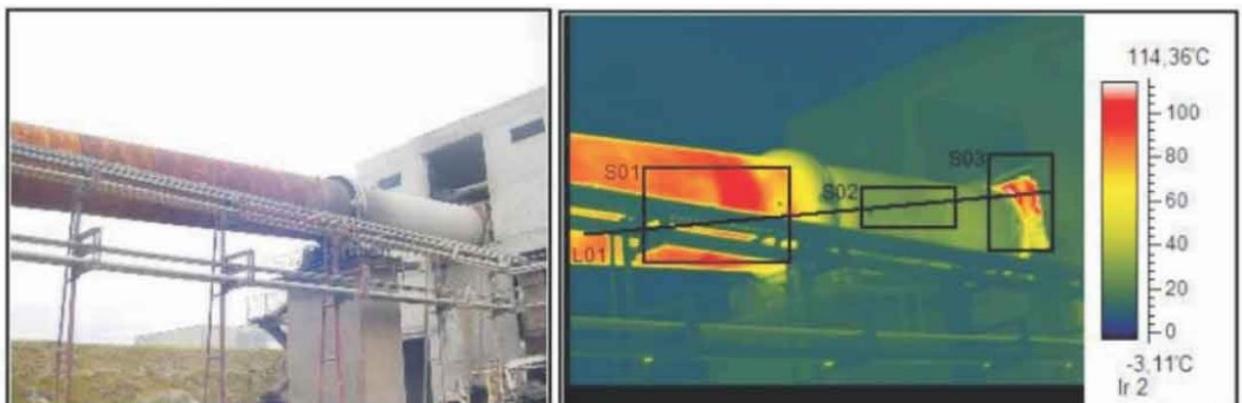
Figura 8: Inspeção termográfica em tambor de forno de cal, com não uniformidade do calor na superfície do tambor, prejudicando a isolação térmica do equipamento e comprometendo a vida útil e segurança da instalação.

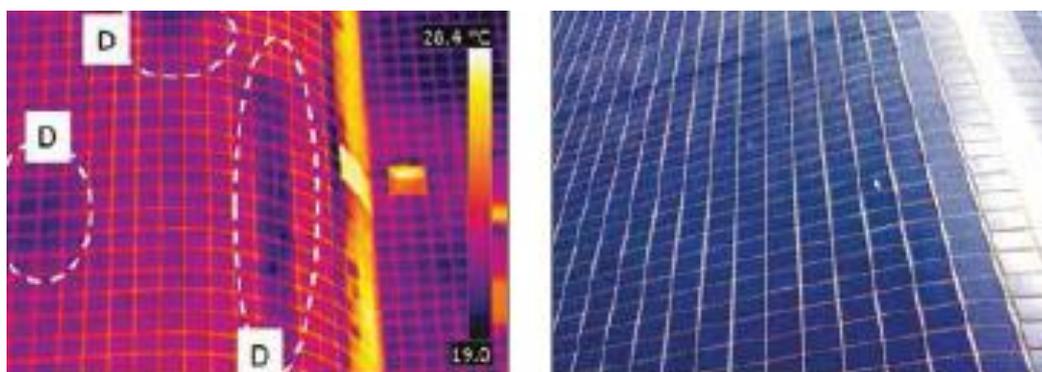
Figura 13: Detecção de destacamentos em uma fachada com revestimento cerâmico.

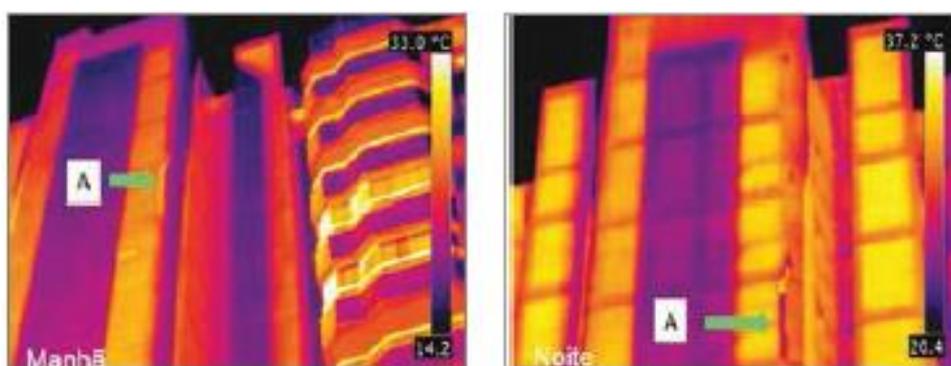
Figura 18: Diferente visualização de destacamento em inspeção realizada pela manhã e à noite.

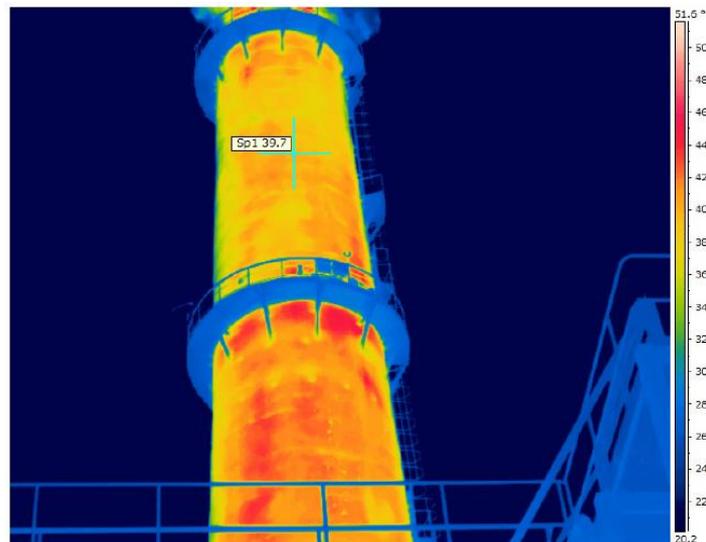
Figura 26: Registro THV-22 >> Lado ESQUERDO >> Anéis 9 a 14.

Ao realizar o ensaio no lado esquerdo da chaminé é possível observar certa homogeneidade nas regiões registradas, aumentando gradativamente a temperatura à medida que vai elevando o número do anel. Nos anéis 1 (figura 21) e 2 (figura 22) nota-se que as temperaturas variam entre 28°C e 29°C. Nos anéis 3 (figura 23) e anéis 4 e 5 (figura 24) tem-se um aumento na temperatura, variando entre 42°C e 43°C, desse modo, denotando não haver problemas no refratário ou no revestimento externo da estrutura. Quando focado na parte superior, ao longo dos anéis 6 a 11 (figura 25) e anéis 9 a 14 (figura 26) da chaminé, é identificado pouca homogeneidade na região com pontos de temperaturas bem elevadas, o que indica ser uma provável anomalia no revestimento da chaminé.

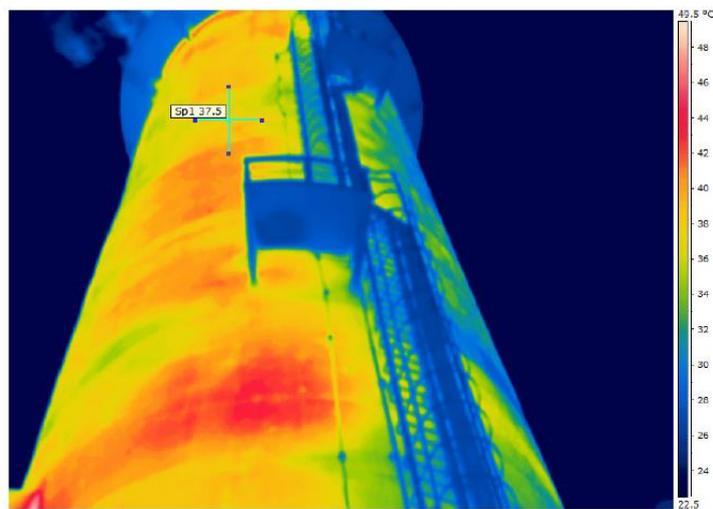
Figura 30: Registro THV-09 >> Lado RUA >> Anéis 6 a 14.

a 14 (figura 30) nota-se elevação na temperatura em determinados pontos da chaminé, apontando provável manifestação patológica no revestimento externo da estrutura.

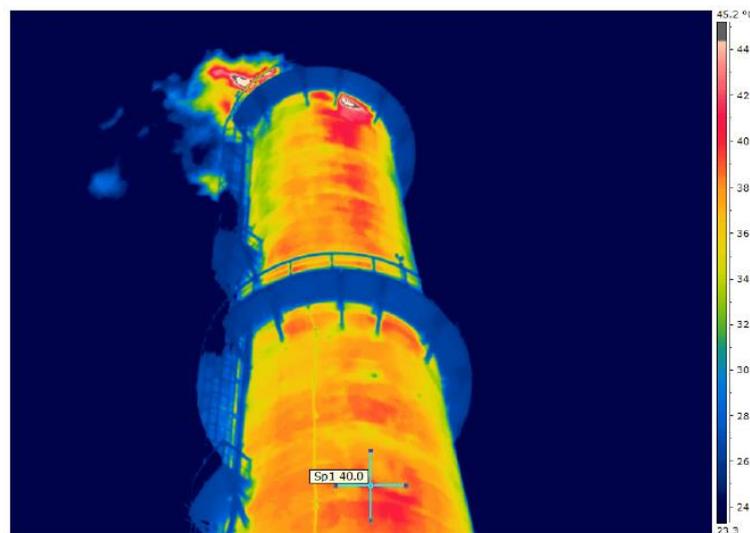
Figura 34: Registro THV-14 >> Lado DIREITO >> Anéis 7 a 14.

anéis 7 a 14 (figura 34), é indicado pontos com temperatura elevada, certamente devido a algum problema no revestimento externo da chaminé.

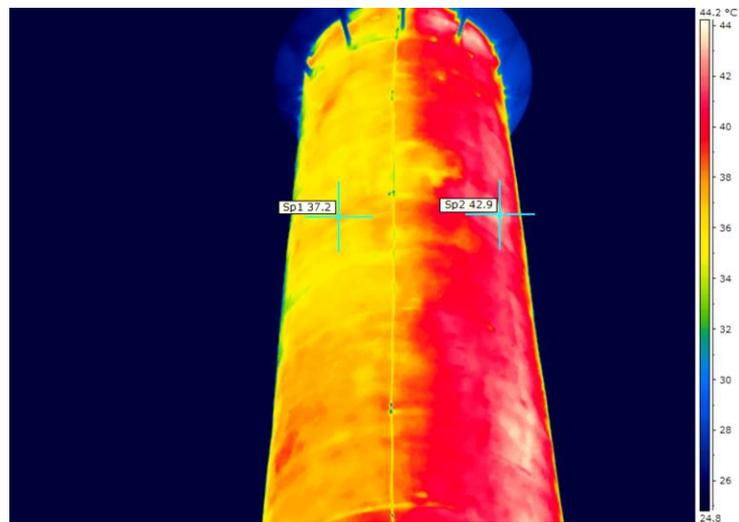
Figura 38: Registro THV-18 >> Lado CALDEIRA >> Anéis 6 a 11.

problema inicial. A nítida diferença de temperatura entre as duas faces se deve a incidência de ventos na face esquerda da figura 38, com isso, gerando um agravamento das anomalias em um determinado lado da chaminé, pelo fato de estar frequentemente exposta a temperaturas mais elevadas.
