Análise das manifestações patológicas causadas por uma unidade primária de tratamento de esgoto: uma perícia judicial realizada em Belo Horizonte

Autor: Thomaz Júnior Soares Silva
Orientador: Adriano de Paula e Silva

Belo Horizonte
2020

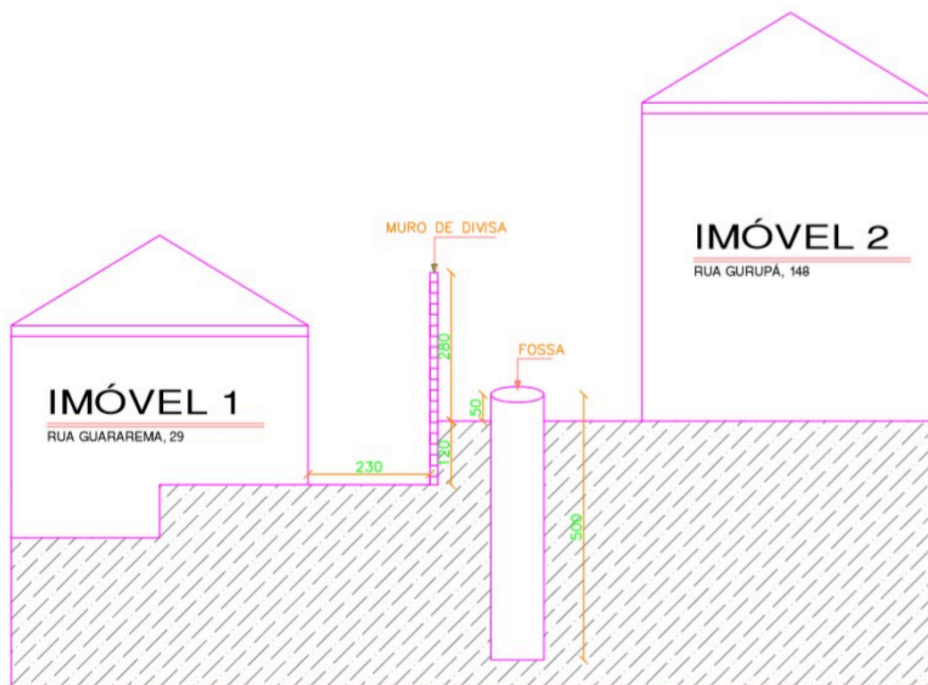
Figura 3: Desenho representativo da fossa e do muro de divisa

Ambas as edificações são afastadas da divisa comum de fundos, onde se situa o muro em análise, que serve também, em sua parte inferior, para conter o desnível de aproximadamente 120 cm entre os dois terrenos. Sendo assim o muro de divisa do lado do imóvel 1 o muro possui 400cm e do lado do imóvel 2, a medida de 280cm. O desenho a seguir, figura 2, também representa distância entre a porta da cozinha do imóvel 1 e o muro de divisa é de 230cm. De acordo com a Ré, a fossa localizada no imóvel 2 possui 5 metros de profundidade, sendo constituída de 5 manilhas de 1 metro cada.

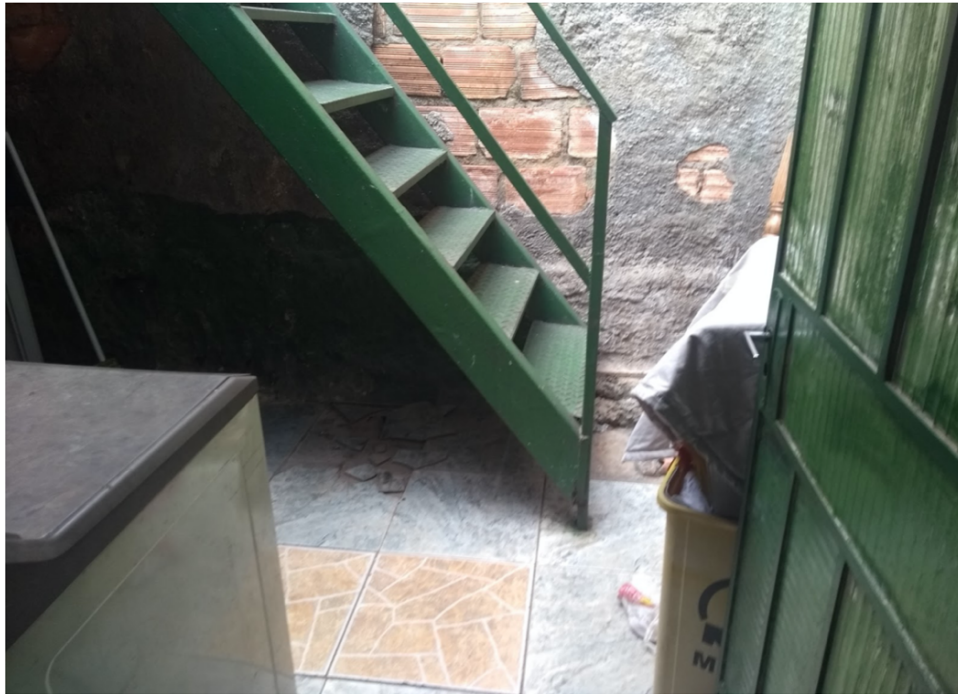
Figura 4: Foto do muro de divisa do lado do imóvel 1

Na foto 1, podemos ver parte do muro de divisa exposto as intempéries do tempo, sem acabamento e com a presença de umidade e indício de infiltração.

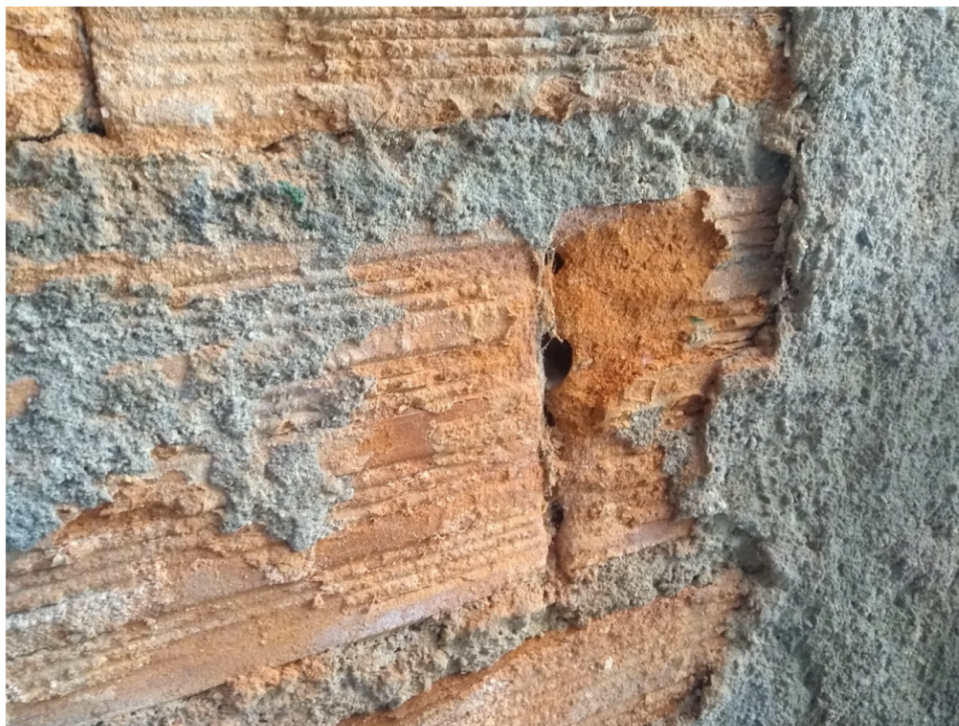
Figura 5: Foto do muro de divisa do lado do imóvel 1

Na foto 2, é possível ver em detalhe a deterioração do bloco cerâmico, sem massa de cobrimento/acabamento e a presença de umidade na parede mesmo em um dia sem chuva.

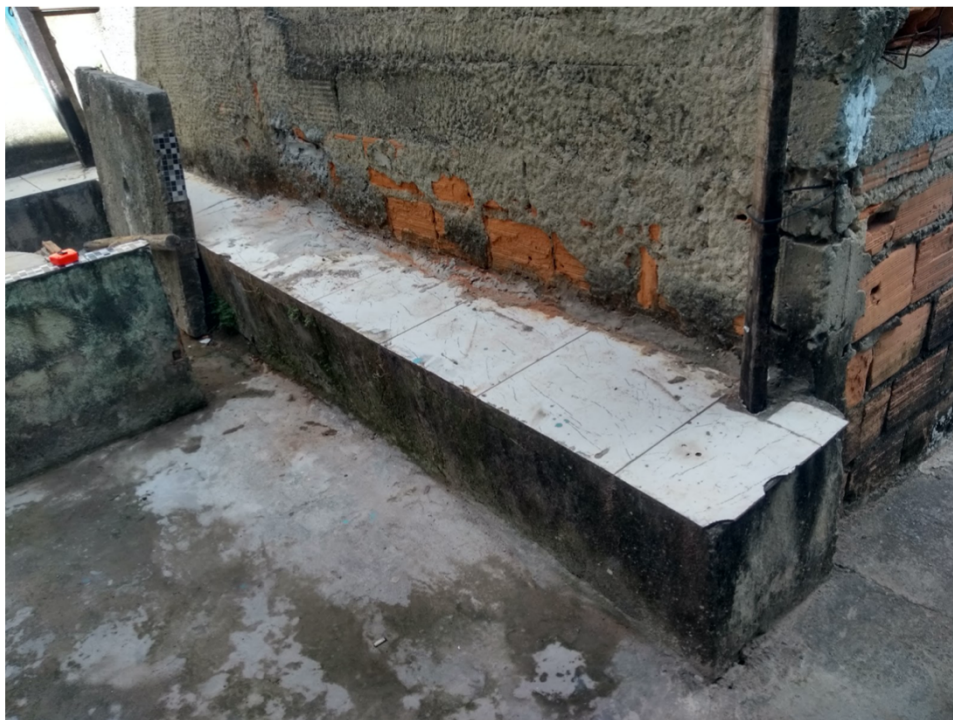
Figura 6: Foto do muro de divisa do lado imóvel 2

A mesma situação é encontrada no lado do imóvel 2, conforme apresentado na foto 3: alvenaria exposta, presença de umidade e indícios de infiltração.

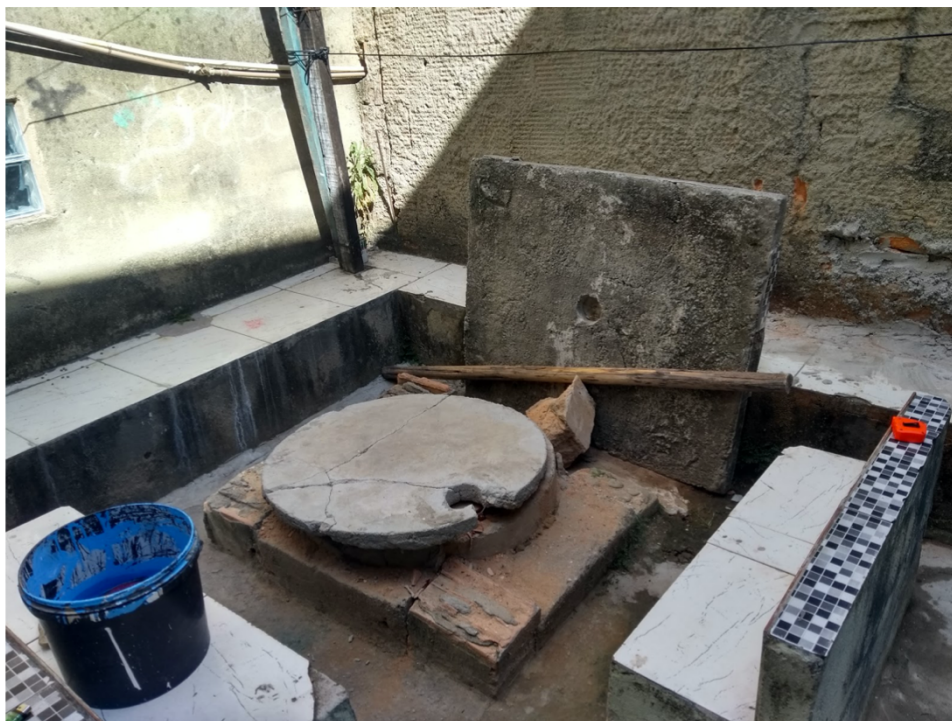
Figura 7: Foto de fossa no imóvel 2 próxima do muro de divisa

No imóvel 2, próximo ao muro de divisa, encontra-se a fossa como pode ser visualizado na foto 4. Alvenaria exposta, indícios de infiltração e umidade no muro de divisa, possivelmente ocasionado por fissuras dentro da estrutura da fossa.

Os sinais de umidade presentes no muro de divisa indicam possivelmente um dano na fossa do imóvel 2, que pode ser causado pela localização da mesma na região adjacente e a montante. Além disso, destaca-se que a fossa possui impermeabilização precária, como já comentado, permitindo que os efluentes transpassem para o solo e muros adjacentes, umedecendo-os e acelerando sua deterioração.

A necessidade da desativação da fossa do imóvel 2 se dá pela presença de rede esgoto nas duas ruas estudadas neste laudo além de duas possíveis soluções para o esgoto do imóvel 2.

Para se resolver o problema do lançamento de esgoto, algumas alternativas são passíveis de serem executadas:

- Caracteriza-se da instalação de um tanque ou poço impermeável no solo para recebimento dos efluentes sendo bombeados por acionamento automático para lançamento na rede pública;

- Caracteriza-se pela concessão de algum vizinho a jusante para a passagem da canalização de esgoto usando-se da gravidade para o escoamento natural dos efluentes.
