UNIVERSIDADE FEDERAL DE MINAS GERAIS
Escola de Engenharia
PROGRAMA DE PÓS-GRADUAÇÃO EM CONSTRUÇÃO CIVIL

**AVALIAÇÃO DO CONCRETO DE OBRAS DE ARTE ESPECIAIS ATRAVÉS DE
CARACTERIZAÇÃO FÍSICA, QUÍMICA, ANÁLISE MICROESTRUTURAL E
ENSAIOS NÃO DESTRUTIVOS**

Dissertação apresentada a Escola de Engenharia da Universidade Federal de Minas Gerais como parte dos requisitos para obtenção do título de Mestre em Construção Civil. Área de concentração: Tecnologia na Construção Civil. Linha de pesquisa: Materiais de Construção Civil.

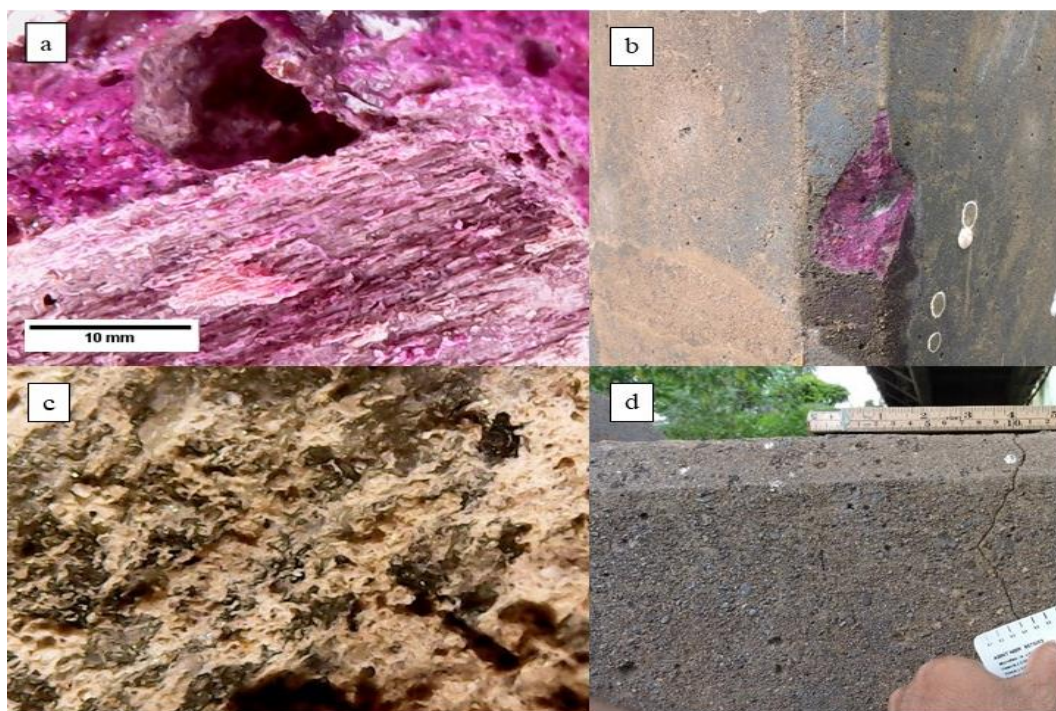
Figura 21– Obra A, Pilar do centro, (a) foto da lupa, (b) foto normal, Viga lateral, (c) foto da lupa (VL4), (d) foto normal do pilar

Em contrapartida a viga V2 e a viga lateral VL4 (Figura 20) apresentaram valores de 50,00 mm (toda a espessura testada está carbonatada, logo este valor pode ser maior) de penetração de carbonatação no concreto. Outro ponto importante, é que a V2 e VL4 não estavam próximas do rio. Resultado gerado pela presença de fissuras e trincas (ANN *et al.*, 2010) e a elevada porosidade (19,36% - menor que BFR1) do concreto, que facilitaram o acesso da água e dióxido de carbono potencializando o processo de carbonatação. Pelas imagens com microscópio digital (Figura 21 a, b) do pilar do centro (PR2), constata-se que após aspergidas com fenolftaleína a região analisada estava preservada - sem carbonatação. Já na viga lateral (Figura 21c, d), observa-se trincas, o que corrobora com a entrada de agentes agressivos como é perceptível na Figura 20, demonstrando que está completamente carbonatado.

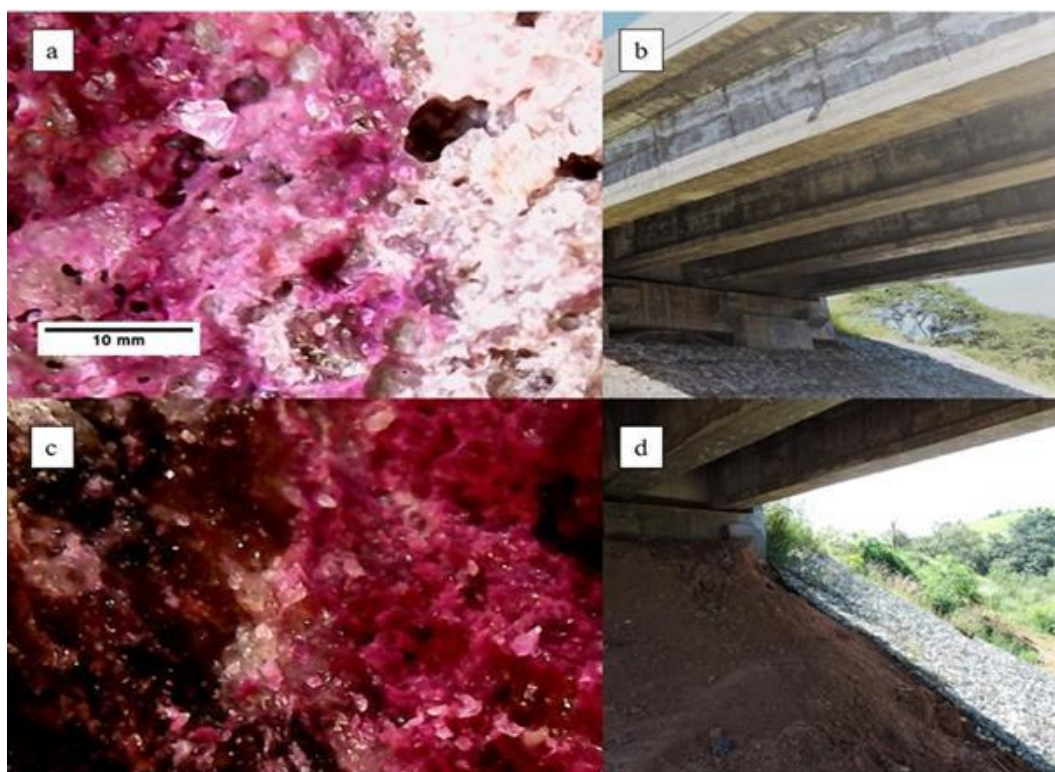
Figura 25- Bloco de fundação cortina da obra C, (a) foto da lupa, (b) foto normal, Viga de ligação, (c) foto da lupa, (d) foto normal.

Na obra C (Figura 24), o bloco de fundação da cortina BFC1 (Figura 25) apresentou baixa profundidade de penetração (máximo de 13,41mm). Essa baixa carbonatação, pode ser devido a pouca incidência de CO_2 por ser um ambiente rural e pouco fluxo de veículos e por ser uma obra recentemente construída, contudo a porosidade do concreto, ao fator a/c de 0,60 ser alto (de acordo com ABNT NBR 6118: 2014), o que aceleraria o processo de carbonatação (CHEN *et al.*, 2021, WITKOWSKI e KONIORCZYK, 2020). Isto é corroborado pelos resultados dos blocos de fundação da cortina (BFC2) e de fundação de pilares (BFR3) que apresentaram valores máximos de 5,56mm e 4,94mm, respectivamente, sendo menor que a profundidade de BFC1. Considerando que eles também tiveram fator de a/c 0,60 (conforme projeto) e que possivelmente apresentaram porosidades semelhantes às da BFC1. Um ponto a ser destacado, é que em ambos os blocos não foram detectadas fissuras e trincas. Entretanto o bloco de fundação que fica dentro do rio (BFR4) apresentou a sua região toda carbonatada, sendo este no valor de 50,00mm. Considerando que ambos foram utilizados o mesmo fator de a/c 0,60, e que também estavam em contato direto com a água do rio e não apresentaram fissuras e trincas. Os motivos que podem ter influenciado seriam a porosidade, os períodos que cada bloco fica submerso no rio e alguma possível alteração nos processos de execução.

determinante para a carbonatação do concreto. Comprovado pela análise dos elementos da mesma obra C (BFR3 e BFR4), no qual um apresentou o valor de 50,00mm e o outro um valor bem inferior, 2,46mm, estando em situações bem semelhantes. Logo, fatores como exposição, cuidado na execução, especificação e uso de materiais adequados também são primordiais e devem ter gerado está expressiva variação na carbonatação.

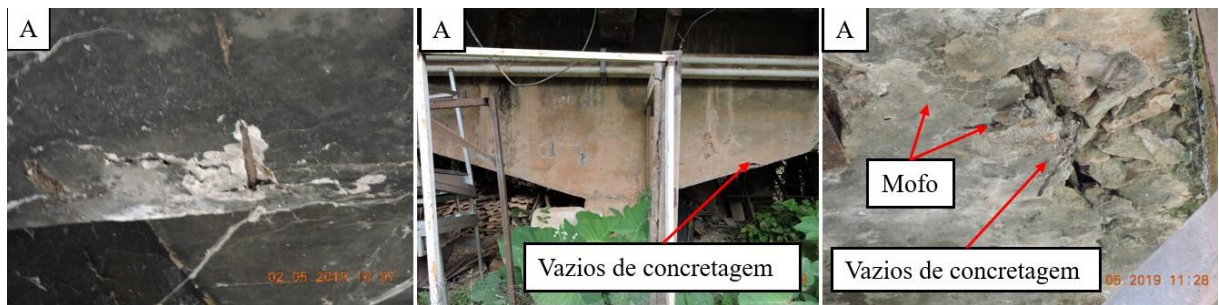
Figura 27-Cobrimento das armaduras nas OAE – A

padronização brasileira (PHILLIPSON *et al.*, 2016) apresenta a espessura do cobrimento mínimo para concreto armado em função da agressividade ambiental, sendo adotado no mínimo 25 mm para estruturas de concreto armado. A obra B está localizada em uma região urbana, caracterizada por alto tráfego de carros; apresenta alta carbonatação (Tabela 11), sendo a corrosão das armaduras evidenciada principalmente nos pilares da ponte. Já na Obra C, que é a mais nova (3 anos), apresenta baixo nível de defeitos e atende aos requisitos da atual padronização brasileira, contudo evidencia-se a importância dos serviços de manutenção preventiva para garantir a vida útil destas obras de arte.

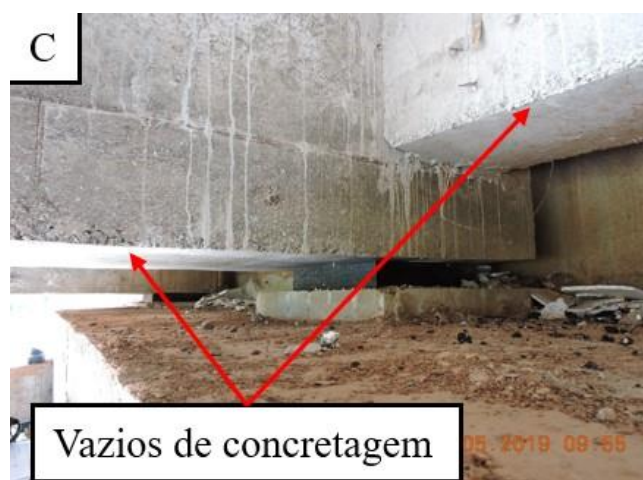
Figura 29-Manifestação patológica: OAE – C

No que diz respeito à corrosão das armaduras, é importante ressaltar o aumento das taxas de CO₂ ocasionadas pelo efeito estufa, que tende a alterar negativamente a agressividade ambiental (PENG e STEWART,2014; STEWARTe WANG,2012 e OLIVEIRA,2017), bem como por etapas de produção de concreto defeituosas, que podem resultar em vazios, Figura 27, 28 e 29 (ABNT NBR 6118, 2014, VÖLKER e SHOKOUHI,2015 e HELLEBOIS *et al.*,2013). Foram vários pontos de corrosão do aço nas pontes A e B, nos elementos: pilares, vigas, lajes que são críticas e podem levar ao colapso da estrutura, caso os reparos não sejam realizados. Portanto, na obra A está fechada por falta de segurança. Na face inferior do painel central existem armaduras expostas (Figura 27 e 28) nas lajes, junto aos ralos, que possuem comprimento insuficiente para a adequada condução das águas pluviais. O tabuleiro possui uma junta transversal intermediária que, no entanto, não possui dispositivos de vedação de borracha, permitindo a livre percolação da água e conseqüente deterioração do concreto e do aço (Figura 29).

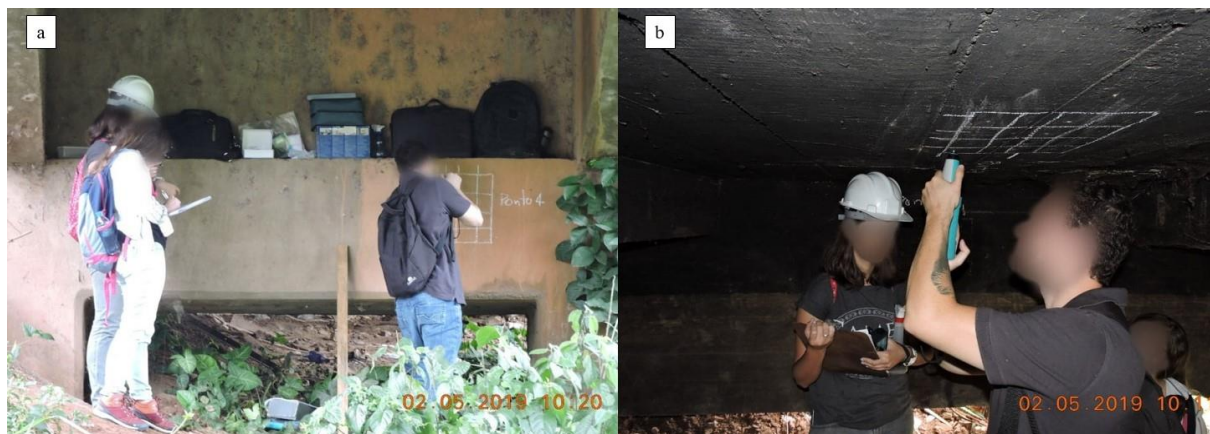
Figura 32 - OBRA/A, Viga da cortina 2VC (a) e Laje da cortina 9LC (b)

Na laje cortina LC9 (Figura 32) foi relatado um incêndio na parte inferior, podendo este ter agravado as condições de resistência do elemento, contudo o resultado de resistência superficial média foi de 54,9MPa, logo um valor alto de resistência. Este pode ser em consequência da penetração do CO₂, aumentando a carbonatação nesta região e influenciando a dureza e a resistência superficial.

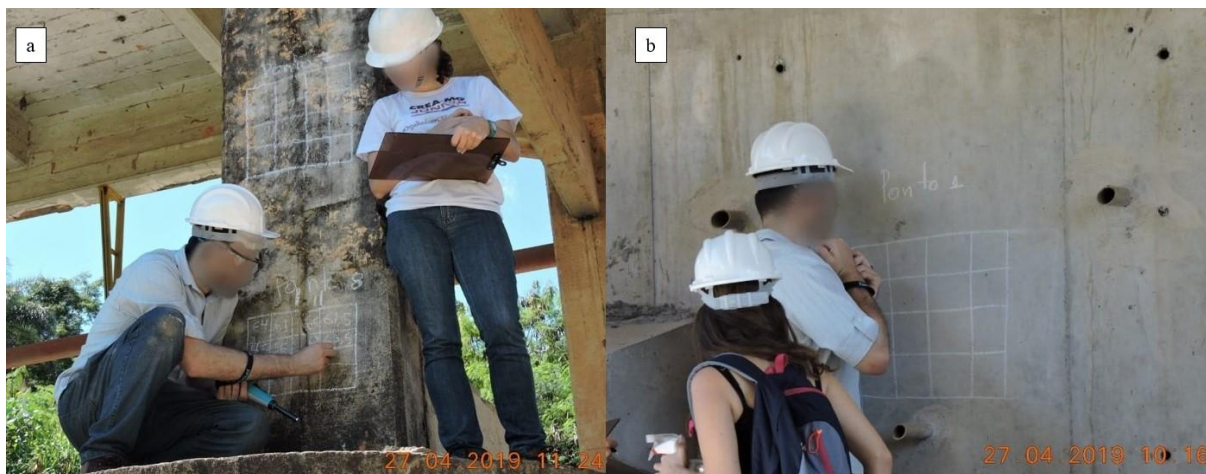
Figura 35- OBRA/B, Pilar no Rio PR6 (a) e Cortina 9C (b)

diferenciado, uma vez que estavam em uma região com menos incidência de raios solares, protegidos de ações da chuva e não ter contato direto com o rio (Figura 35).
