**VISTORIA TÉCNICA DE RECEBIMENTO DE OBRAS DE CONSTRUÇÃO CIVIL:
Detecção de anomalias**

Monografia de especialização apresentada ao Departamento de Engenharia de Materiais e Construção da Universidade Federal de Minas Gerais, como requisito parcial à obtenção do título de Especialista em Construção Civil.

Apresentar o resultado do estudo de caso de um imóvel residencial unifamiliar recém entregue aos proprietários, que apresentou diversos problemas, dentre vícios ocultos e aparentes.

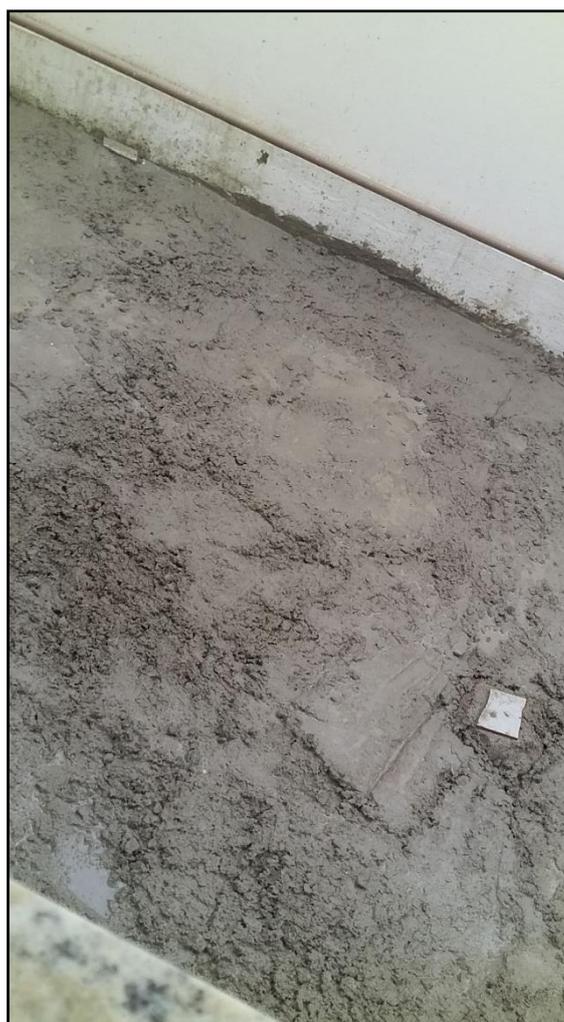
Constatada a inconformidade pós ocupação, foi necessário que a área recebesse nova camada de regularização (Figura 9) para posterior assentamento do material cerâmico.

Figura 9 – Execução do contrapiso para assentamento do revestimento cerâmico

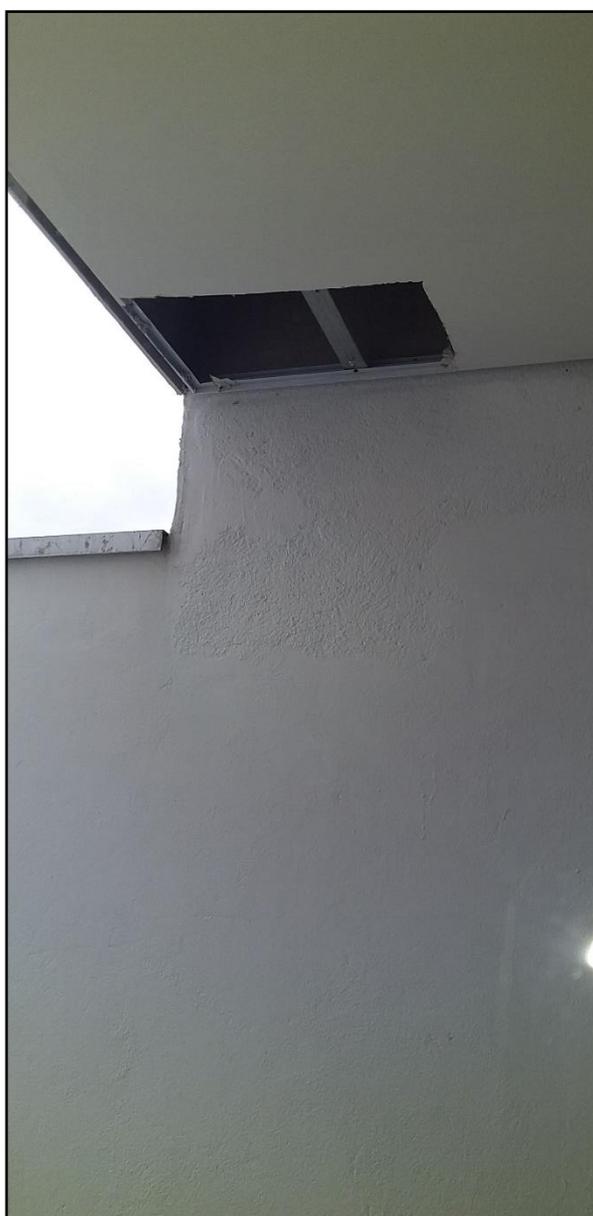
Devido a vazamentos provenientes da má execução da tubulação dos banheiros localizados no piso superior, tanto do banheiro social quanto o da suíte, parte do forro do piso inferior foi danificado e precisou ser removido para reparos (Figura 10).

Figura 10 – Forro danificado devido a vazamentos

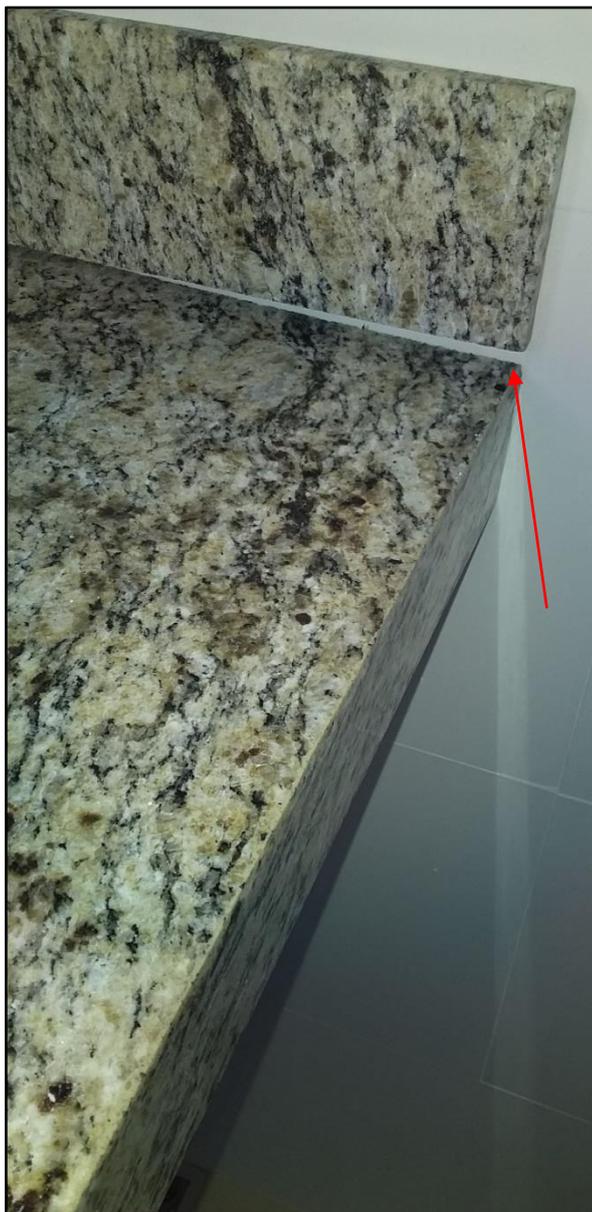
Parte da bancada cedeu e apresentou deslocamento de aproximadamente 1 centímetro conforme Figura 11 e Figura 12.

Figura 11 – Deslocamento da bancada da cozinha

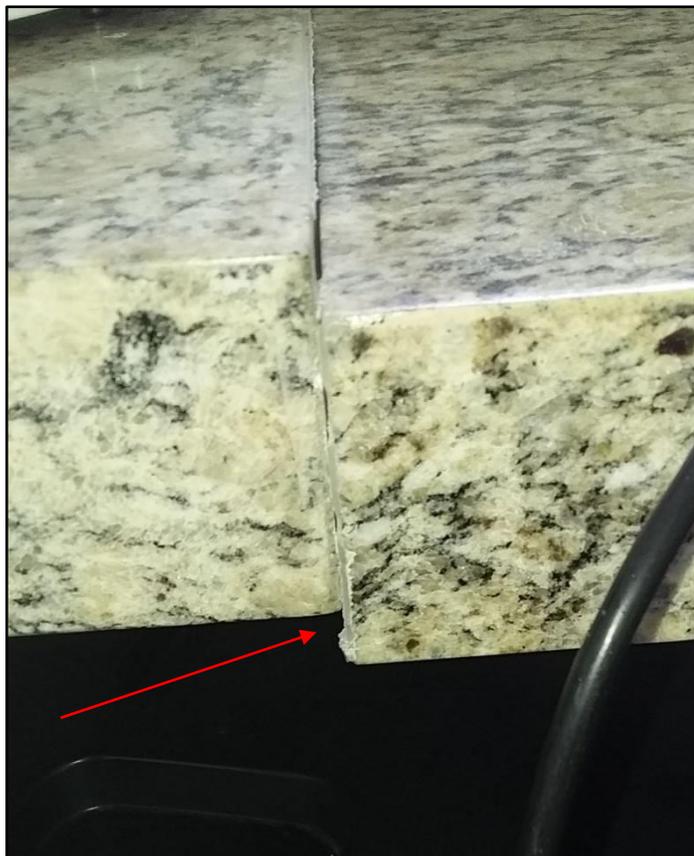
Figura 12 – Deslocamento da bancada da pia da cozinha

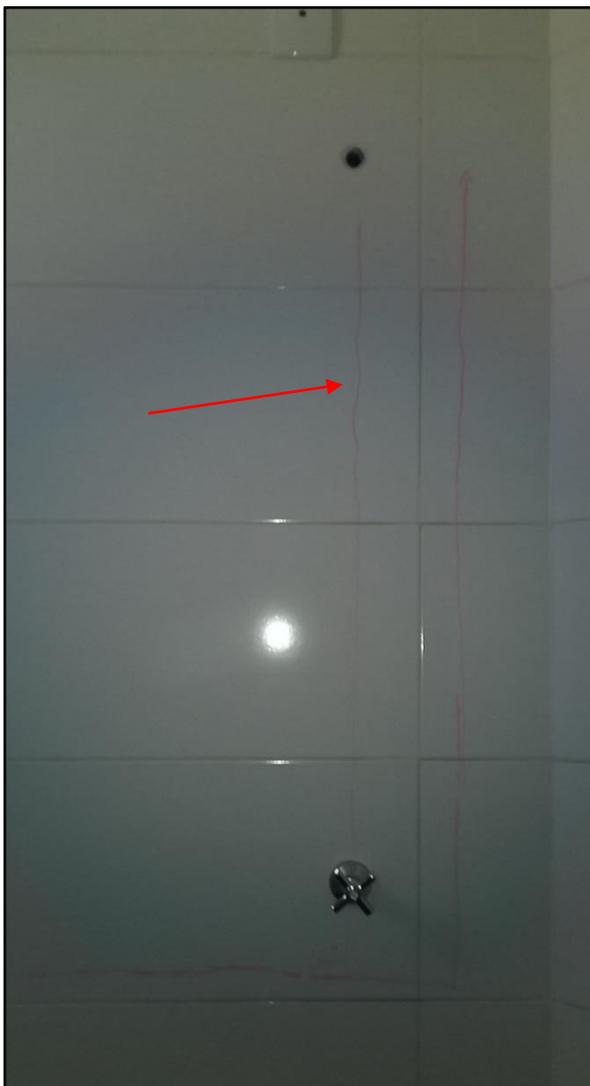
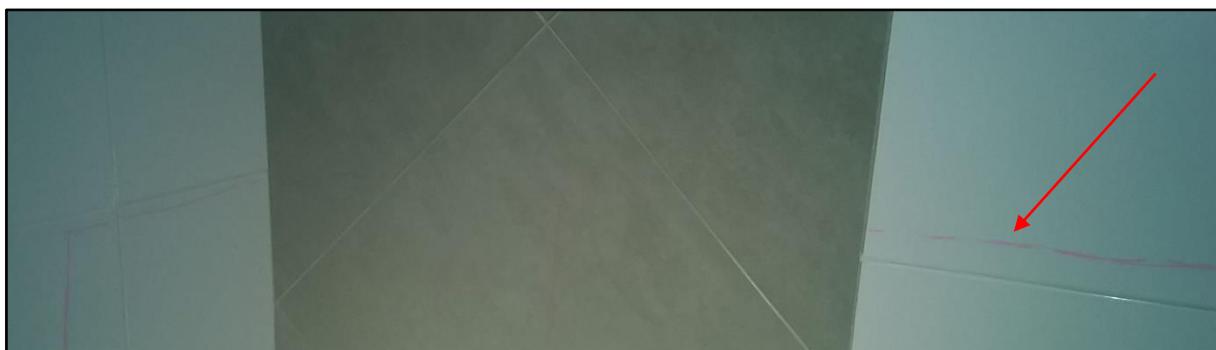
Foi necessário demolir o revestimento do banheiro, conforme demarcação apontada na Figura 13 e Figura 14, para localizar e substituir a tubulação obstruída e instalar o registro.

Figura 13 – Demarcação no revestimento para demolição

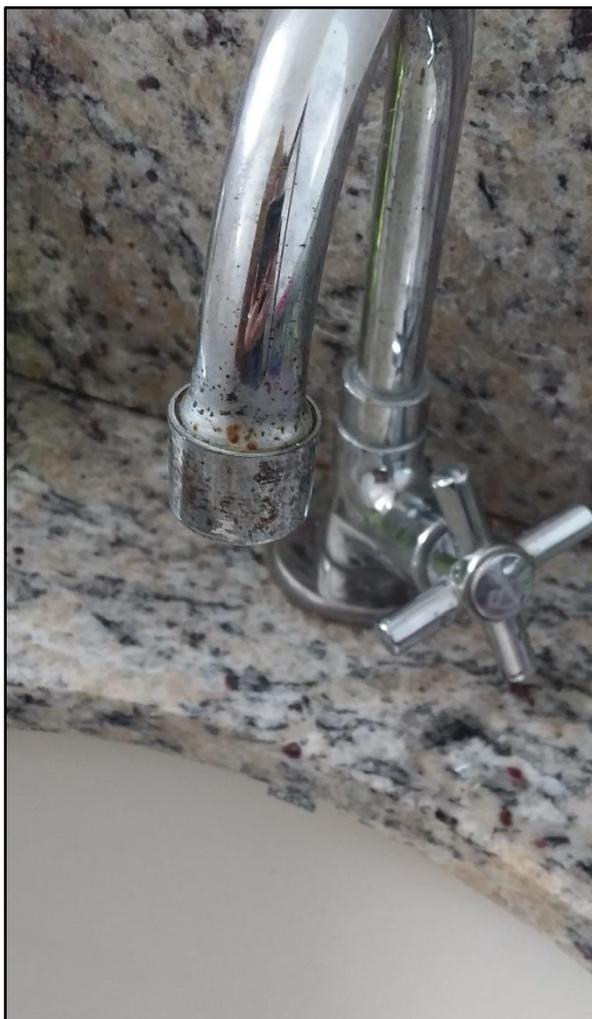
Figura 15 – Torneira do banheiro social com oxidação

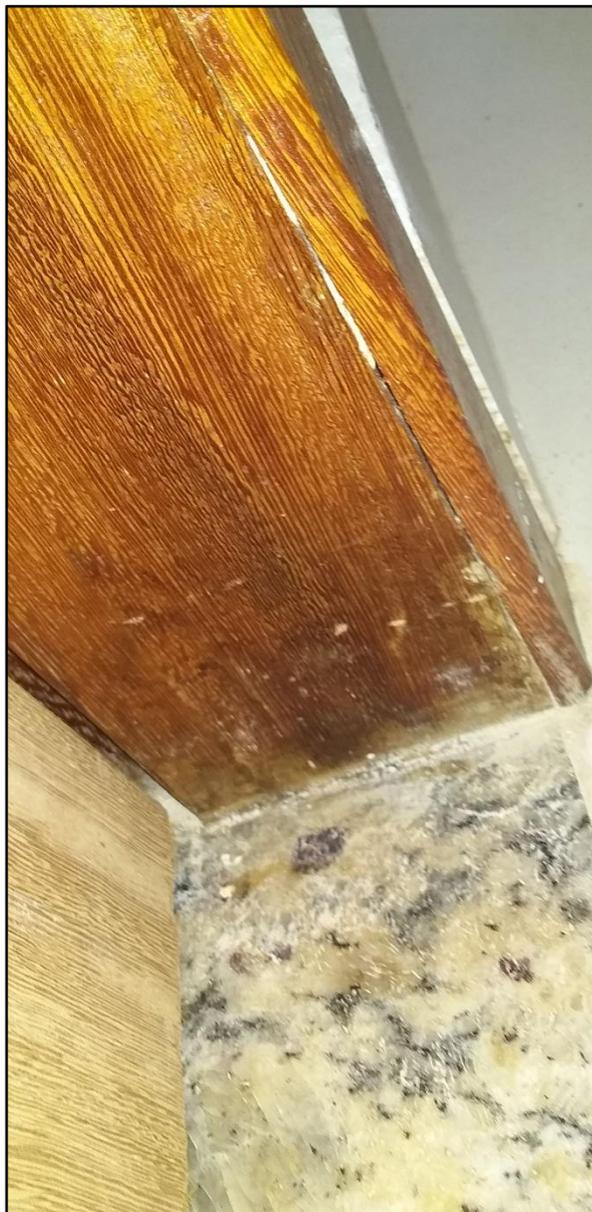
Os alisares foram mal assentados, os marcos apresentaram manchas e nas portas surgiram lascas e estufamento.

Figura 16 – Mal assentamento do alisar e manchas no marco

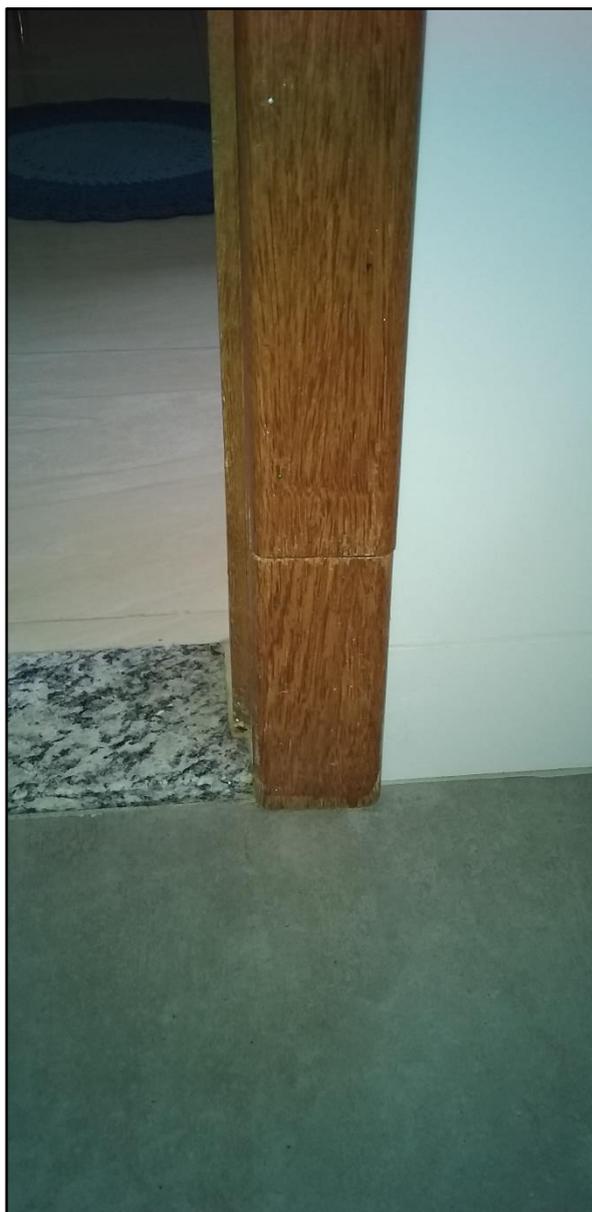
Figura 17 – Emenda no alisar da porta

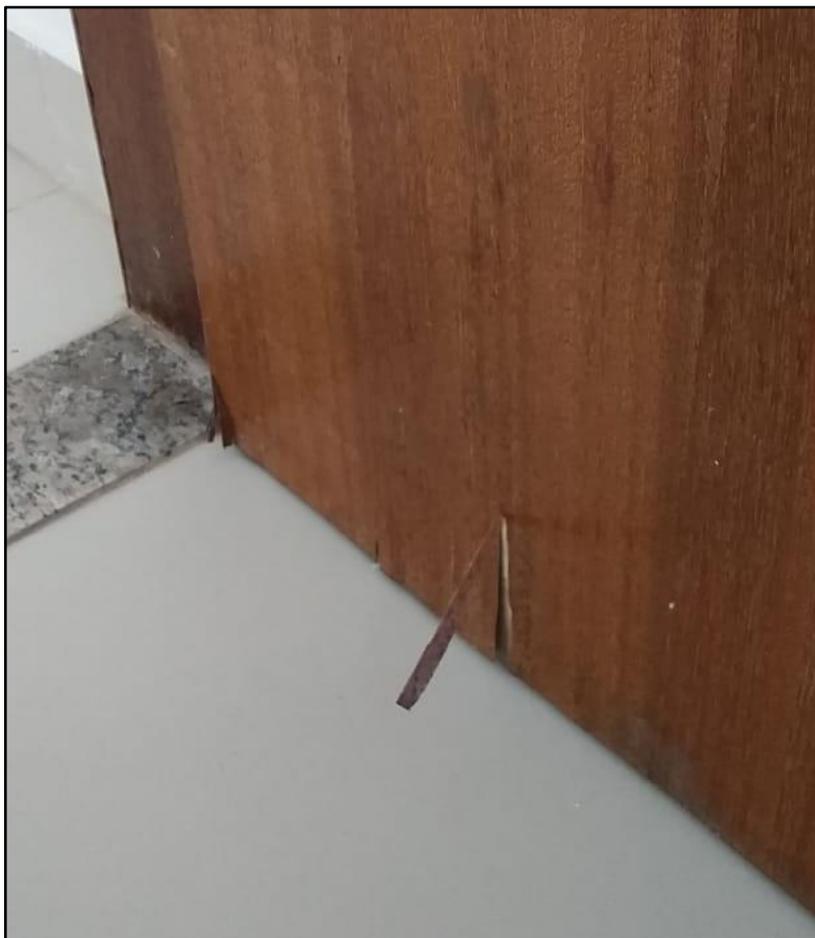
Figura 18 – Porta de madeira com lascas e estufamento

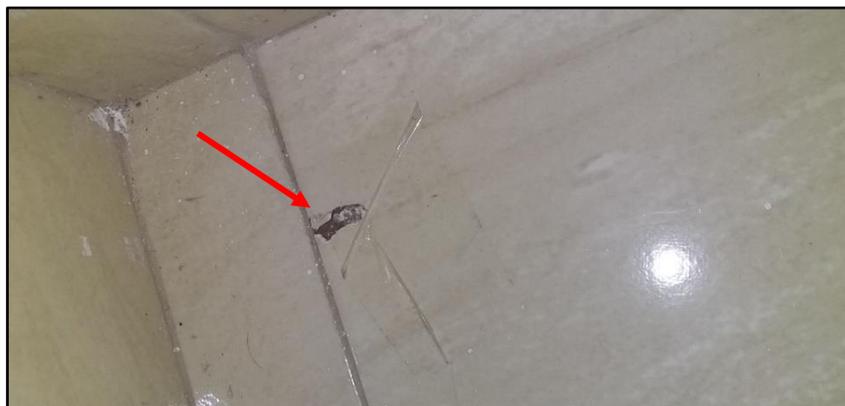
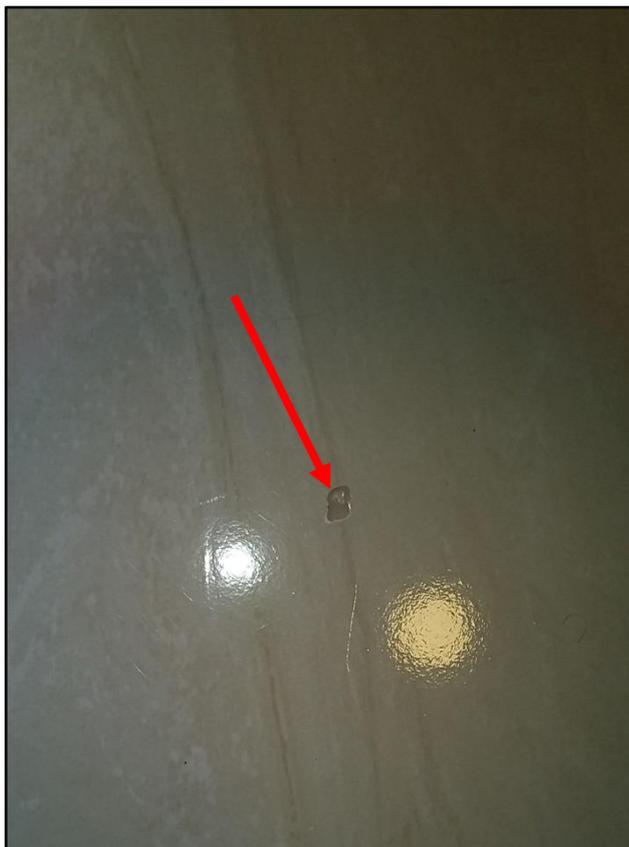
No revestimento cerâmico do piso do imóvel foram detectados diversos pontos danificados, com quebras e manchas, e falhas no assentamento dos rodapés.

Figura 19 – Piso cerâmico do imóvel danificado

Figura 20 – Piso cerâmico do imóvel danificado

A série de vícios aparentes acarretou na troca integral do piso do imóvel e para que não comprometesse a abertura das portas optou-se pela instalação do piso vinílico e rodapé de PVC, conforme Figura 25.

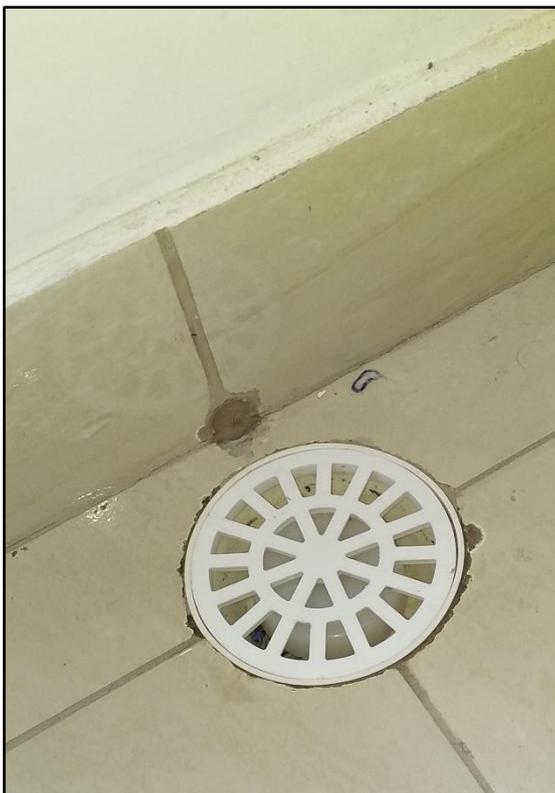
Figura 21 – Danos no piso e má execução do rejunte

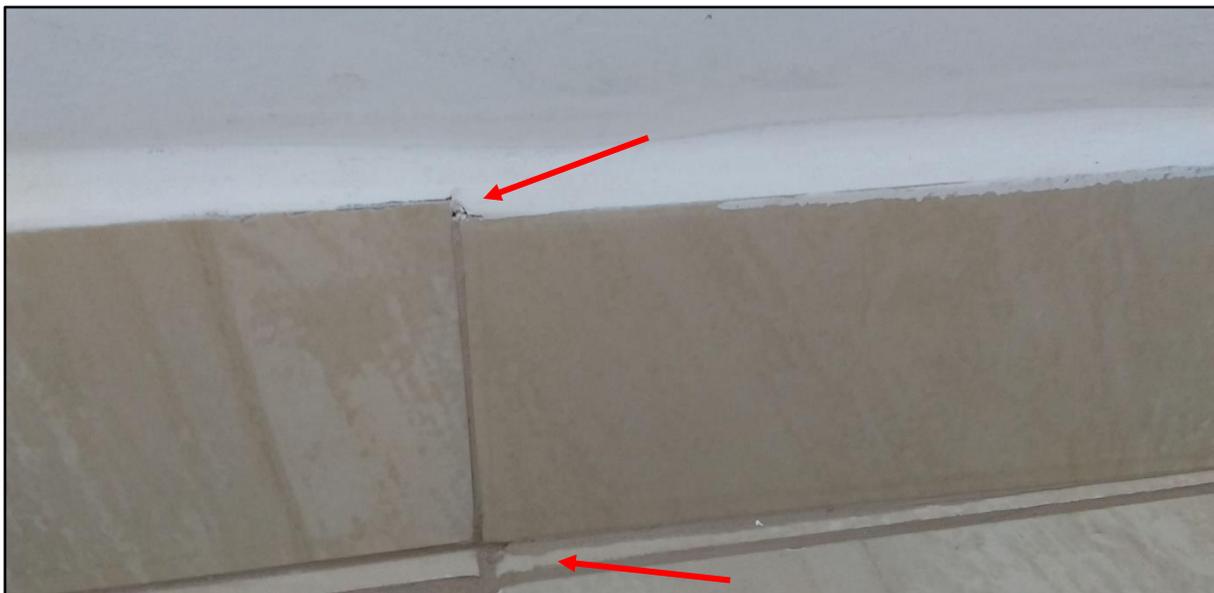
Figura 22 – Mal assentamento do piso e rodapé

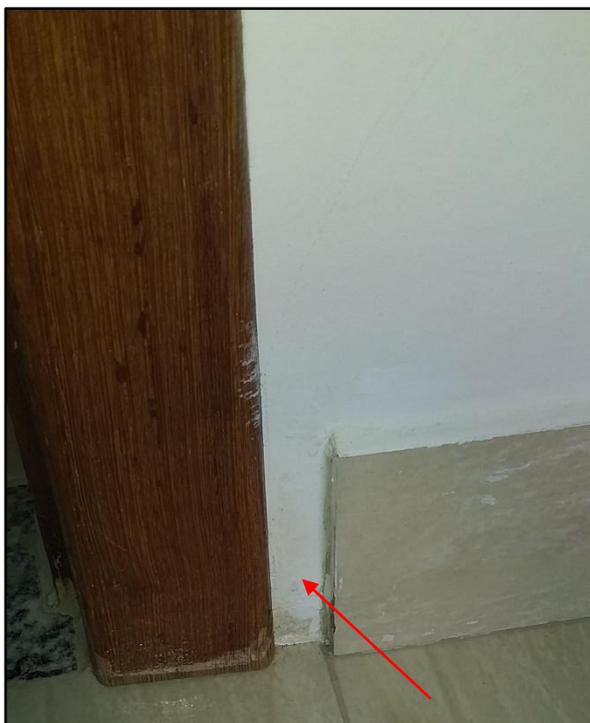
Figura 23 – Falta de complemento do rodapé

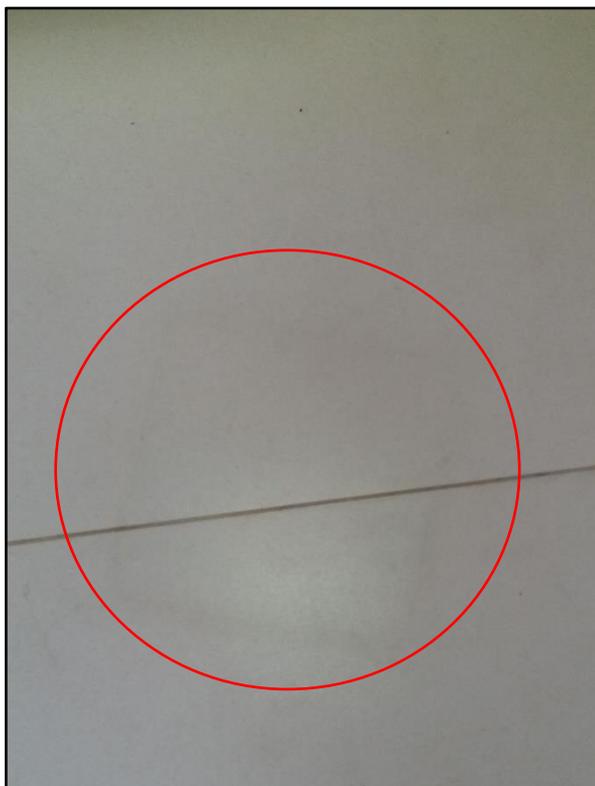
Figura 24 – Mancha no piso

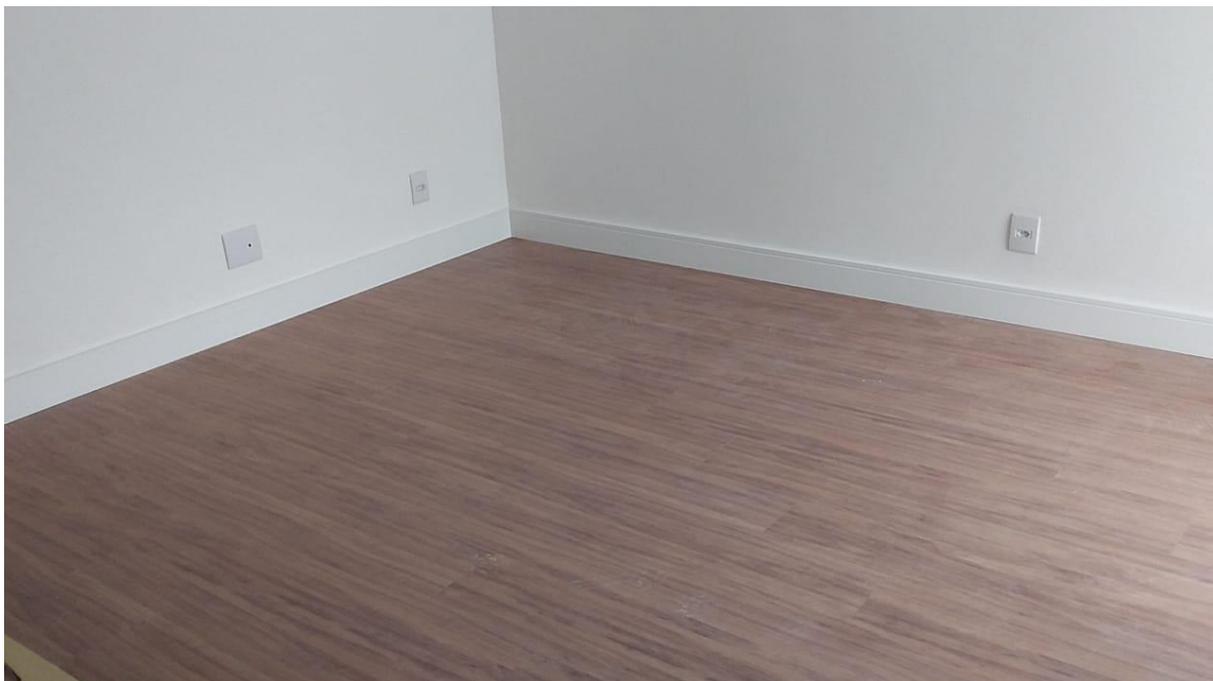
Figura 25 – Substituição do piso e rodapé cerâmico por piso vinílico e rodapé de PVC

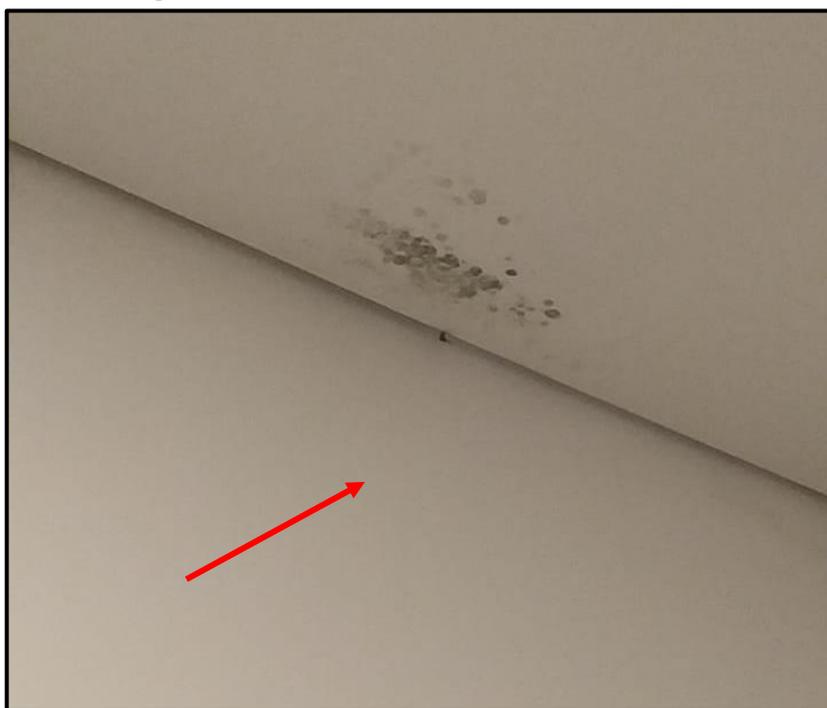
Durante a primeira chuva, com aproximadamente um mês de ocupação do imóvel, surgiram pontos de infiltrações no teto de vários cômodos, como nos quartos, suíte, banheiro e área de circulação. Além disso, foi percebido pelos moradores que as telhas foram mal fixadas e batiam com a ação do vento.

Figura 26 - Mancha no teto devido a infiltração

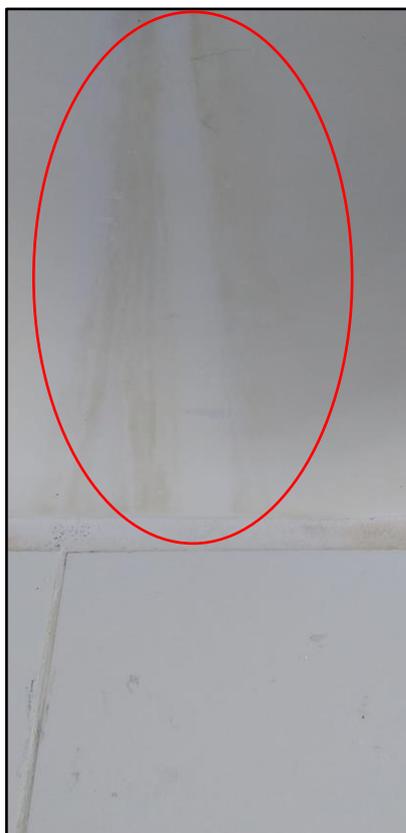
Figura 27 - Mancha devido a infiltração

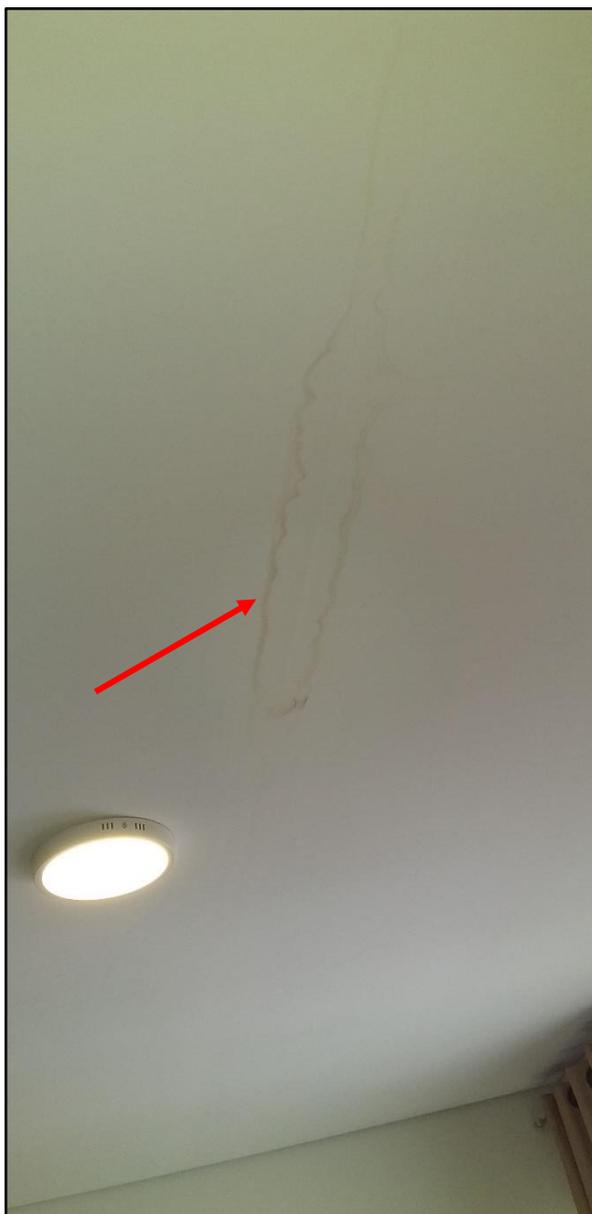
Figura 28 - Mancha no teto devido a infiltração
