TERMOGRAFIA COMO INSTRUMENTO DE IDENTIFICAÇÃO DE MANIFESTAÇÕES PATOLÓGICAS EM IGREJAS HISTÓRICAS

Rocha, Aline ⁽¹⁾; Mello, Tiago ⁽²⁾; Bremer, Cynara ⁽³⁾; Nolasco, Gláucia ⁽⁴⁾

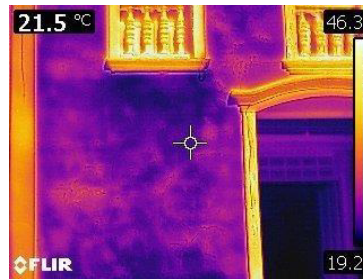
Dentre os aspectos encontrados na visita de campo, destacam-se as manifestações patológicas indicadas na Figura 08. Na Matriz N. Sr.^a de Piedade do Paraopeba, Figura 08 (a) e (b), é perceptível, no primeiro momento, a existência de diversas fissuras com baixa espessura, mas relativamente grandes em extensão; que em comparação com sua termografia apresentam uma temperatura ligeiramente elevada em relação ao entorno. Outro aspecto envolve as menores temperaturas que tendem a seguir uma faixa acompanhando o alinhamento da janela, provavelmente pela contínua vertente de água de chuva.

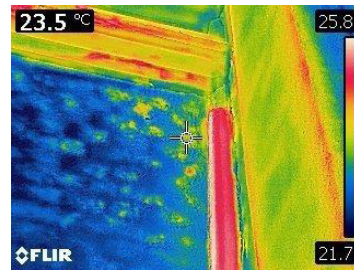
Em 08 (c) e (d), na Igreja Nossa Senhora do Pilar, notam-se diversos pontos visíveis de estufamento da pintura devido a presença de umidade. Além disso, os detalhes horizontais em azul, com perda de material, sofrem de intenso deslocamento da camada de pintura, estando sob temperaturas muito altas, podendo perder todo o revestimento em pouco tempo.

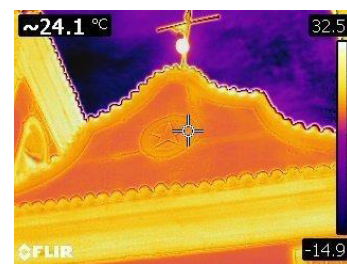
Para a Igreja Matriz de Nossa Senhora da Conceição, de Sabará, 08 (e) e (f), observaram-se poucos defeitos relevantes, sendo o frontão a área mais prejudicada. Localizada quase ao meio deste, observa-se uma faixa escura, provavelmente proveniente de escapamento de água pluvial das telhas que ornaram a fachada. Consta-se através do termograma que as duas fissuras logo abaixo do ornamento circular com uma estrela se prolongam em linha reta, até os limites do elemento arquitetônico.

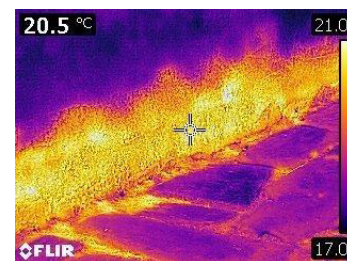
Situado na base da parede, de encontro ao piso de pedra, a base da Matriz de Nossa Senhora do Ó, 08 (g) e (h), apresenta um extenso campo ao longo das paredes com visível bolor e eflorescências ocasionadas pela retenção de água e falta de manutenção para se prevenir tal defeito. Além disso, percebe-se que o crescimento além de longitudinal no sentido do empoçamento, também se prolonga verticalmente. Essa característica tem relação direta com o efeito de capilaridade da terra enquanto material de construção.

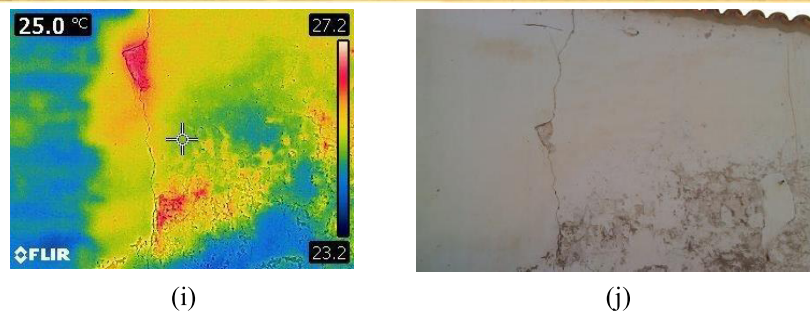
Por último, a Matriz de Nossa Senhora da Conceição da cidade de Raposos, 08 (i) e (j), expõe algumas rachaduras que se ramificaram pelo elemento de vedação, permitindo tanto a exposição da camada logo abaixo da pintura quanto o surgimento de outras manifestações patológicas, como o deslocamento do revestimento, eflorescência e outras fissuras menores. Para a região mais concentrada em vermelho, a temperatura chega ao máximo obtido no enquadramento (27°C). Enquanto isso, a área em amarelo engloba fissuras e pequenos estufamentos da pintura.
