**Arquitetura vernácula nas cidades históricas  
Levantamentos de danos em edificações tombadas:  
Estudo de caso da igreja Nossa Senhora do Rosário em Caeté**

**Vernácula architecture in historic cities  
Damage surveys in building buildings:  
Case study of the Nossa Senhora do Rosário church in Caeté**

## 4.1 IGREJA NOSSA SENHORA DO ROSÁRIO – CAETÉ (MINAS GERAIS)

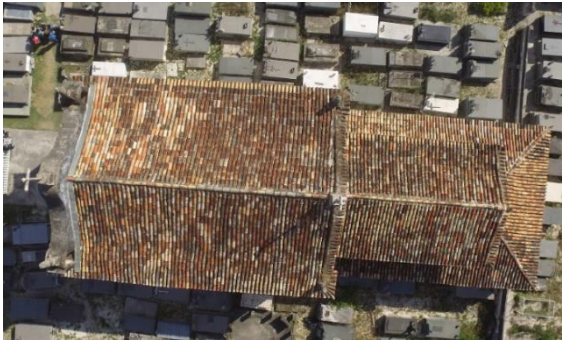
COBERTURA	ESTADO DE CONSERVAÇÃO		
	BOM	REGULAR	PRECÁRIO
Estrutura			X
Vedação			X
Beiral/ Cimalha			X
Outros: Cruz da cumeeira			X
<p><b>DANOS VERIFICADOS/ OUTROS COMENTÁRIOS:</b>  A cobertura apresenta estado de conservação precário, tendo em vista os problemas de umidade apresentados no interior e exterior da edificação e há sinais de abatimento do telhado. A vedação em telhas cerâmicas do tipo capa e bica, apresenta peças deslocadas, desgastadas, presença de fungos, sujidades, descascamentos e manchas de umidade, e nos cachorros, que implicam alteração na resistência da estrutura e vedação da cobertura. No beiral foi observado marcas de umidade que decorrem do mau estado do telhado e presença de fungos. Também foi encontrado na cobertura o aparecimento de vegetação invasiva.</p>

<p><b>Foto 02:</b> Sujidades da cobertura do bem, 19/06/19. Fonte: Acervo próprio.</p>

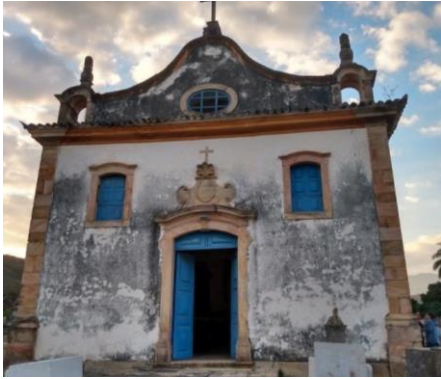
REVESTIMENTO	ESTADO DE CONSERVAÇÃO		
	BOM	REGULAR	PRECÁRIO
Reboco			X
Pintura/caiação			X
Pedra			X
<p><b>DANOS VERIFICADOS/ OUTROS COMENTÁRIOS:</b>  As fachadas apresentam uma apodrecimento e descontinuidade estética do revestimento, desgaste da camada pictórica, manchas de umidade e mofo. O frontão é a parte da fachada mais afetada pela umidade, apresentando manchas de mofo e marcas de escorrimento,</p>

além do excremento de pássaros e sujidades aderidas. Além disso, como a cobertura da igreja apresenta problemas de infiltração, as paredes também são afetadas pelo problema. A água da chuva passa pelo telhado e acaba infiltrando na parede através de percolação ou simplesmente escorre pela alvenaria. O resultado desse problema são manchas de escorrimento, desgaste e descolamento da pintura, descascados e manchas de mofo.

**Foto 03:** Patologias no revestimento da fachada frontal do bem, 19/06/19. Fonte: Acervo próprio.

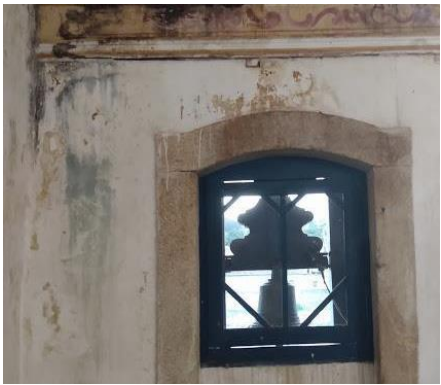
**Foto 04:** Manchas de mofo próximo ao sino do bem, 19/06/19. Fonte: Acervo próprio.
