**ESTUDO DO PROCESSO DE ENVELHECIMENTO EM TUBULAÇÕES DE AÇO  
CARBONO QUE OPERAM SOB TEMPERATURAS DE ATÉ 500°C**

Dissertação apresentada ao Programa de Pós-Graduação em Engenharia Metalúrgica, Materiais e de Minas da Escola de Engenharia da Universidade Federal de Minas Gerais, como requisito parcial para obtenção do Grau de Mestre em Engenharia Metalúrgica, Materiais e de Minas.

Área de concentração: Metalurgia Física

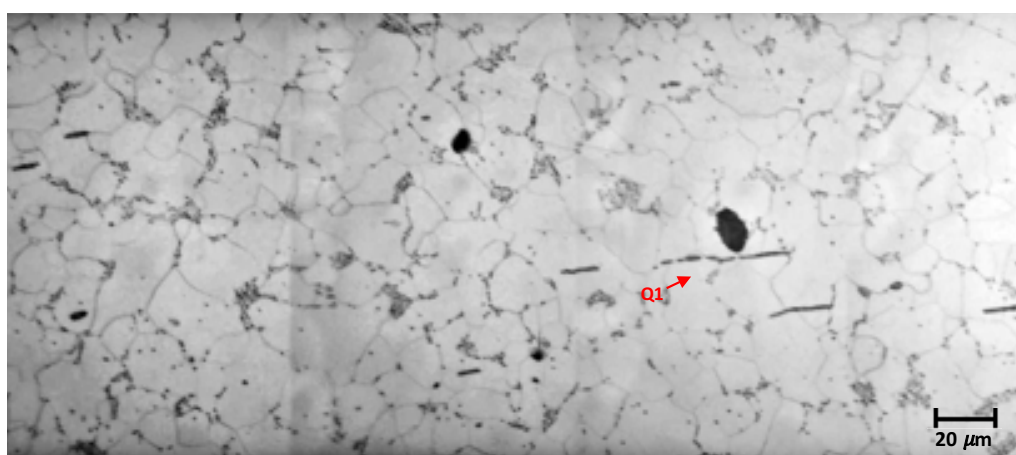
**Figura 5-3 - Amostra AM1\_A13: detalhe Q1, lado curva. Microestrutura da região no centro de parede apresenta-se em estado de envelhecimento avançado com esboroamento da perlita e nódulos de grafitas distribuídos de forma randômica na matriz ferrítica. Seção longitudinal. Polimento mecânico. Ataque químico por imersão Nital 2%.**

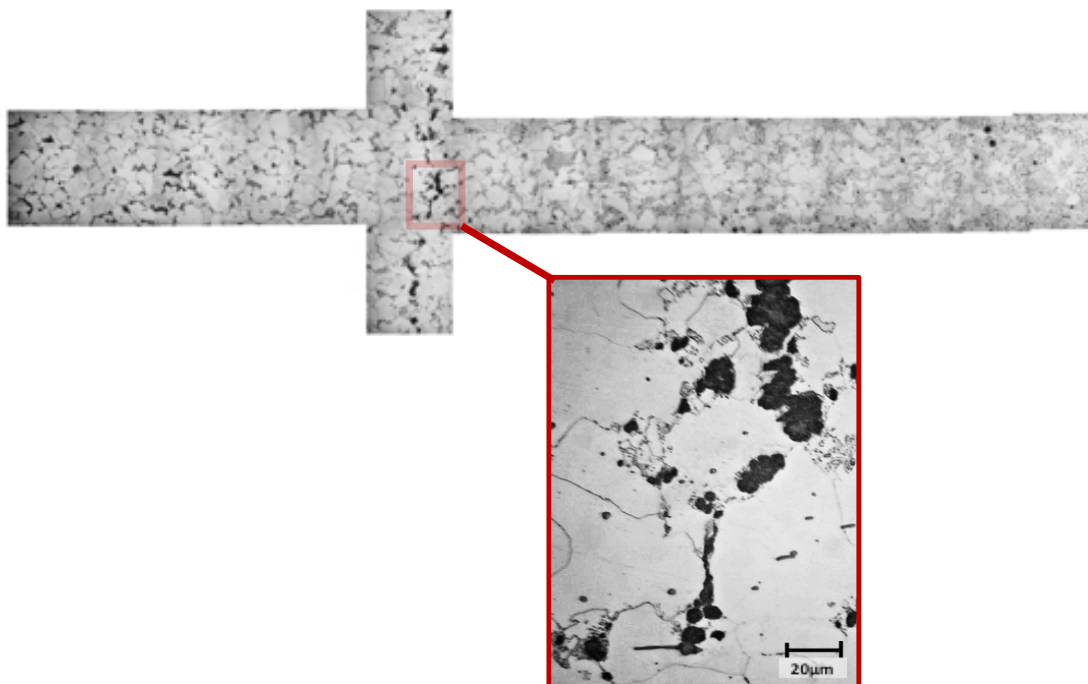
**Figura 5-6 –Amostra AM1\_A13: lado tubo. Verificado alinhamento de grafita e também grafitas distribuídas de forma randômica no material. No detalhe é apresentado um agrupamento de nódulos de grafita. Seção longitudinal. Polimento mecânico. Ataque químico por imersão Nital 2%.**

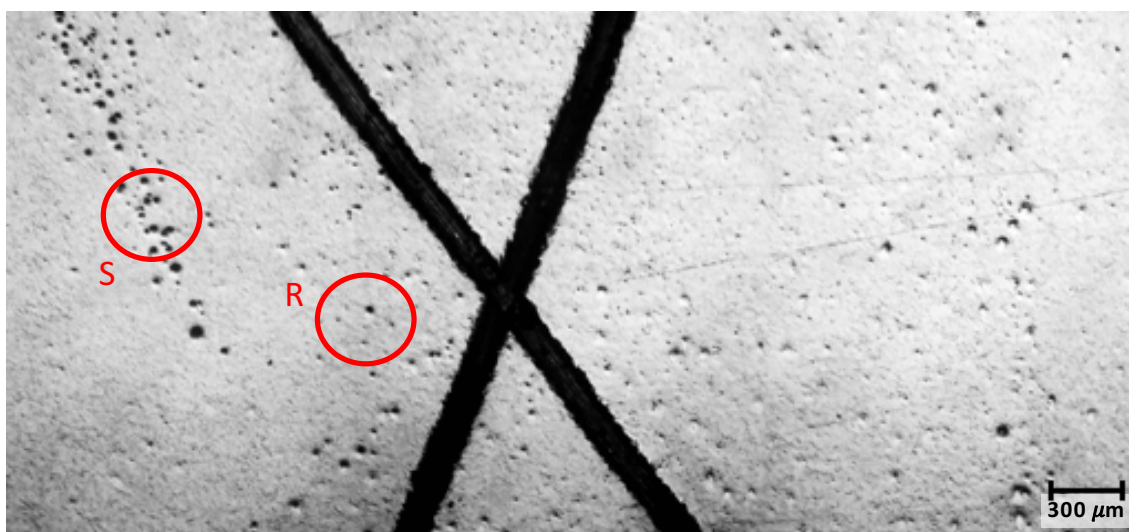
**Figura 5-10 – AM1\_B2: lado curva. Caracterização da microestrutura da curva na vizinhança da junta soldada. Verificados arranjos planares de nódulos de grafita. Destacadas duas regiões R e S para detalhamento nas figuras seguintes. Seção longitudinal. Polimento mecânico. Ataque químico por imersão Nital 2%.**

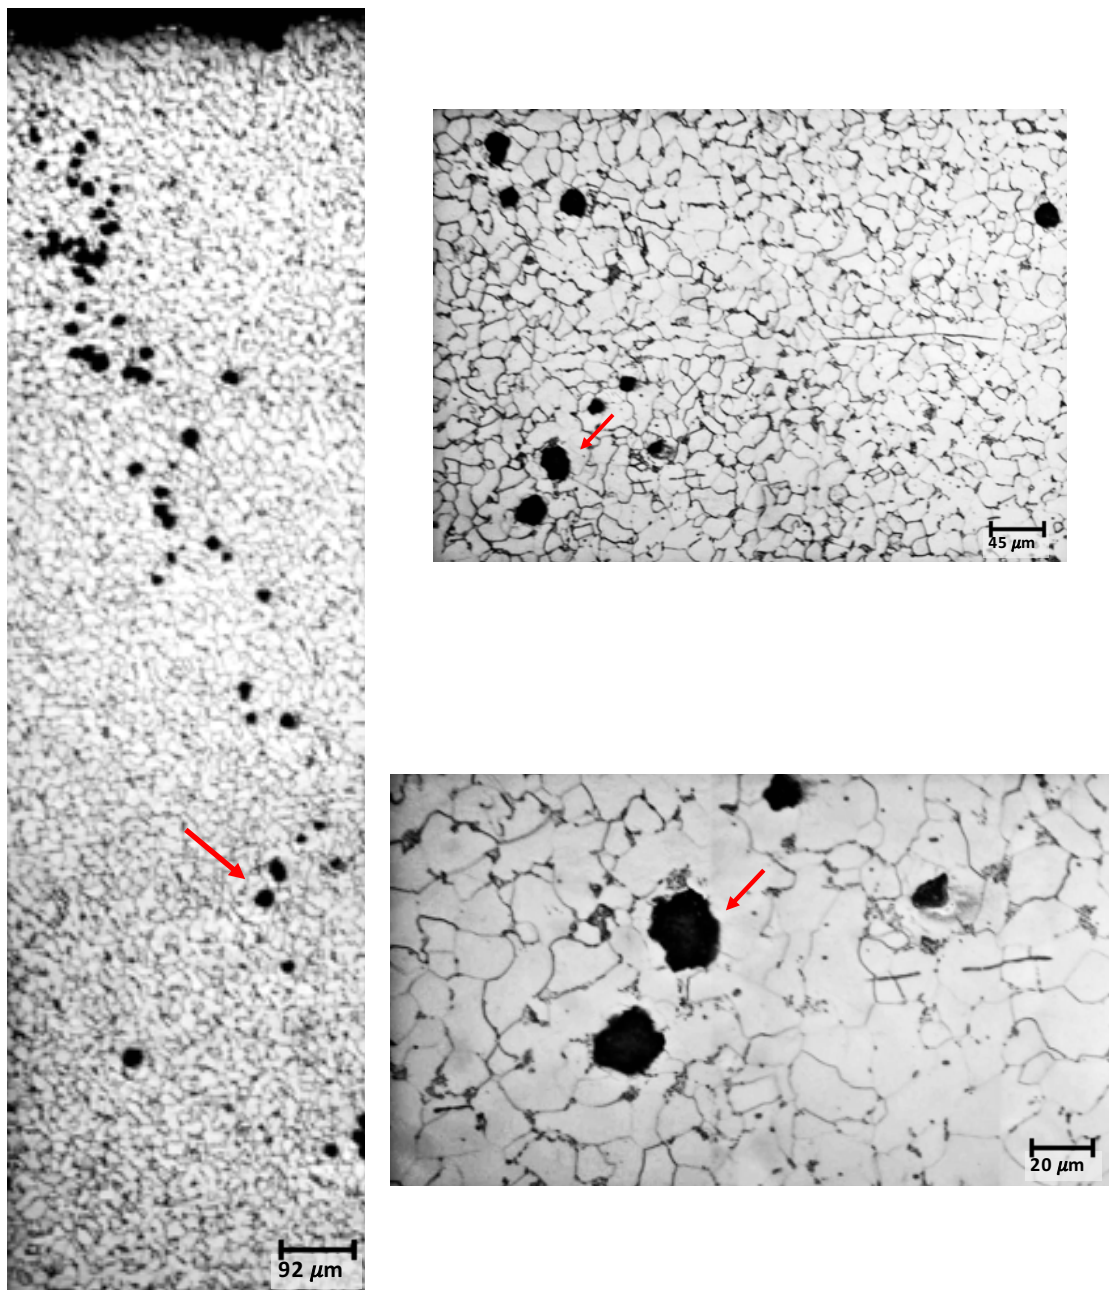
**Figura 5-15 - Amostra AM1\_A14: microestrutura no centro de parede da região T2. Verificado alinhamento de grafita na região. Seção longitudinal. Polimento mecânico. Ataque químico por imersão Nital 2%.**

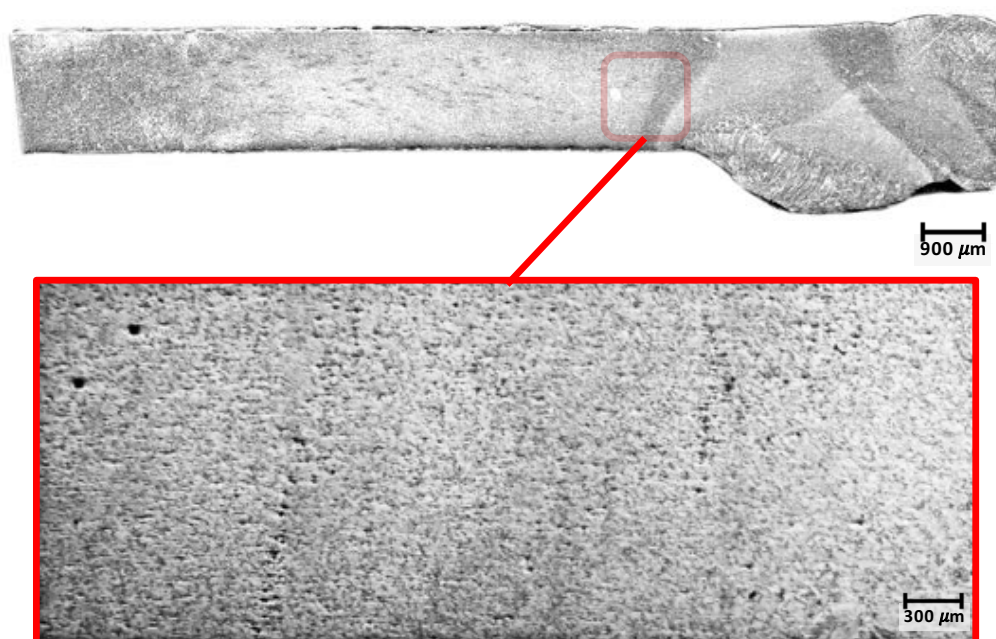
**Figura 5-17 - Amostra AM1\_B11: macrografia geral da amostra. Na análise realizada em microscópio foram verificados diversos alinhamentos de nódulos de grafita na amostra. No detalhe são apresentados alguns desses alinhamentos. Seção longitudinal. Polimento mecânico. Ataque químico por imersão Nital 2% (micrografia) e 5% (macrografia).**

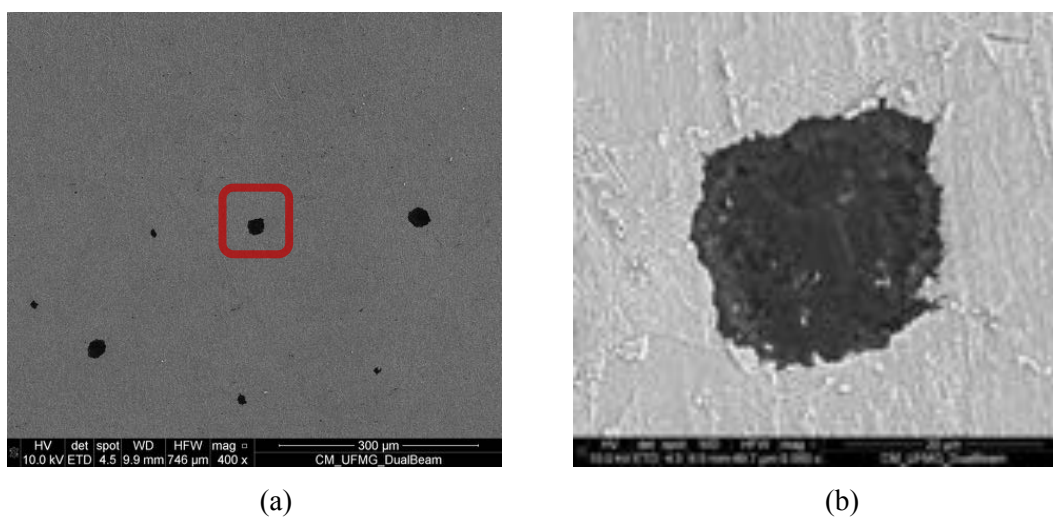
**Figura 5-19 – Amostra AM1\_B1: lado curva. (a) Análise do MEV confirmou a existência de nódulos de grafita na amostra, sendo (b) um desses nódulos escolhido para uma análise mais detalhada.**

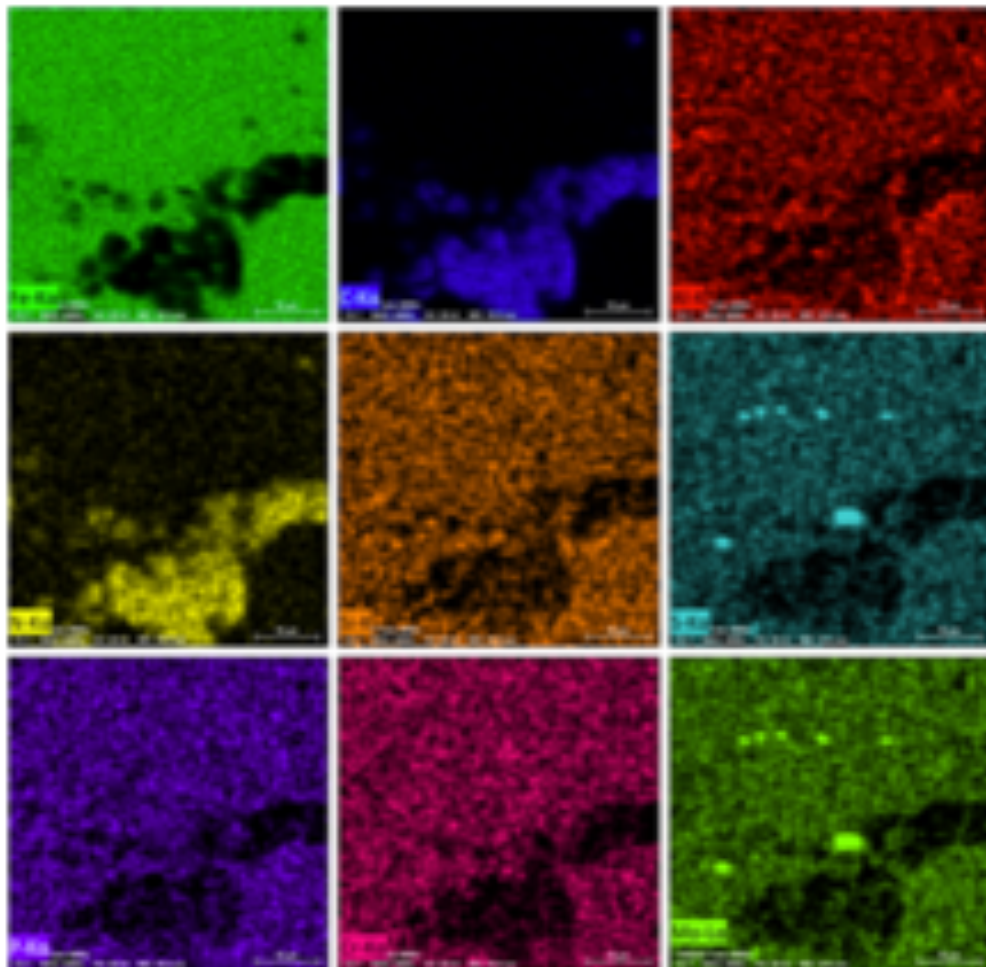
**Figura 5-23 - Amostra AM1\_A13: tubo. Realizado EDS para avaliação da composição química. Confirmado que os nódulos de grafita são essencialmente de carbono e não foi detectada a presença de algum elemento diferente que pudesse ser caracterizado como agente nucleante da grafita.**

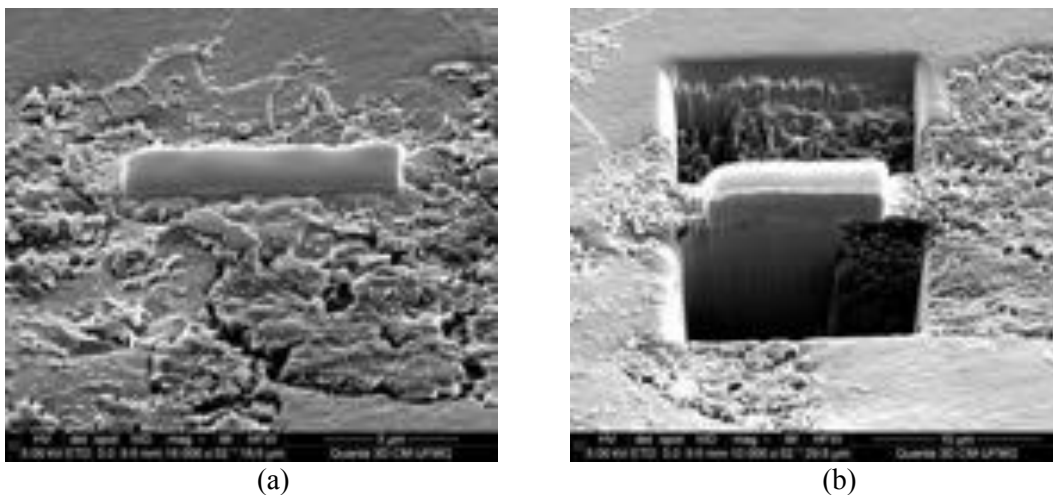
**Figura 5-25 - Amostra AM1\_A13: tubo. (a) Deposição de platina na região escolhida. (b) Durante a escavação foi verificada que a região escolhida apresentava uma grande quantidade de poros fato que inviabilizou a continuação do ensaio na região.**

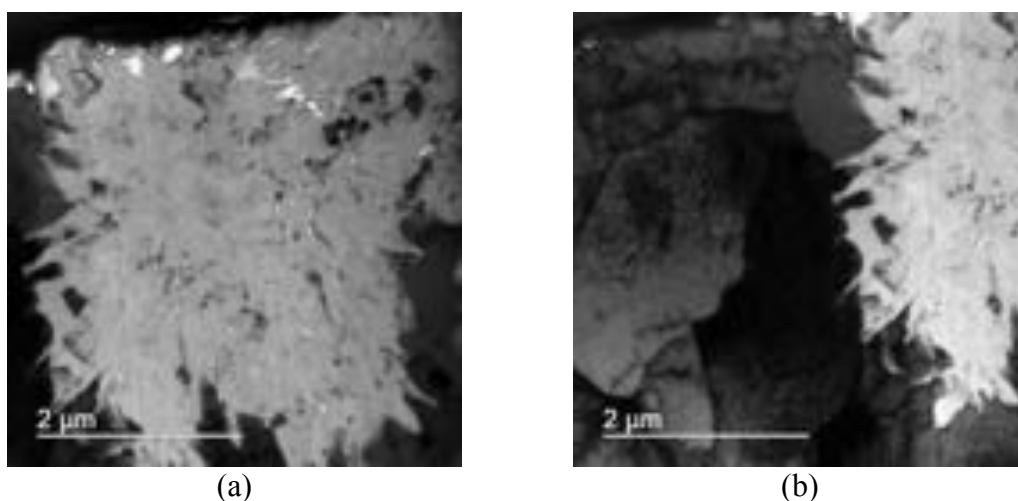
**Figura 5-32 – Amostra AM1\_A13: tubo. (a) Nódulo de grafita analisado no MET. (b) Observada alta densidade de discordâncias nos grãos próximos ao nódulo.**

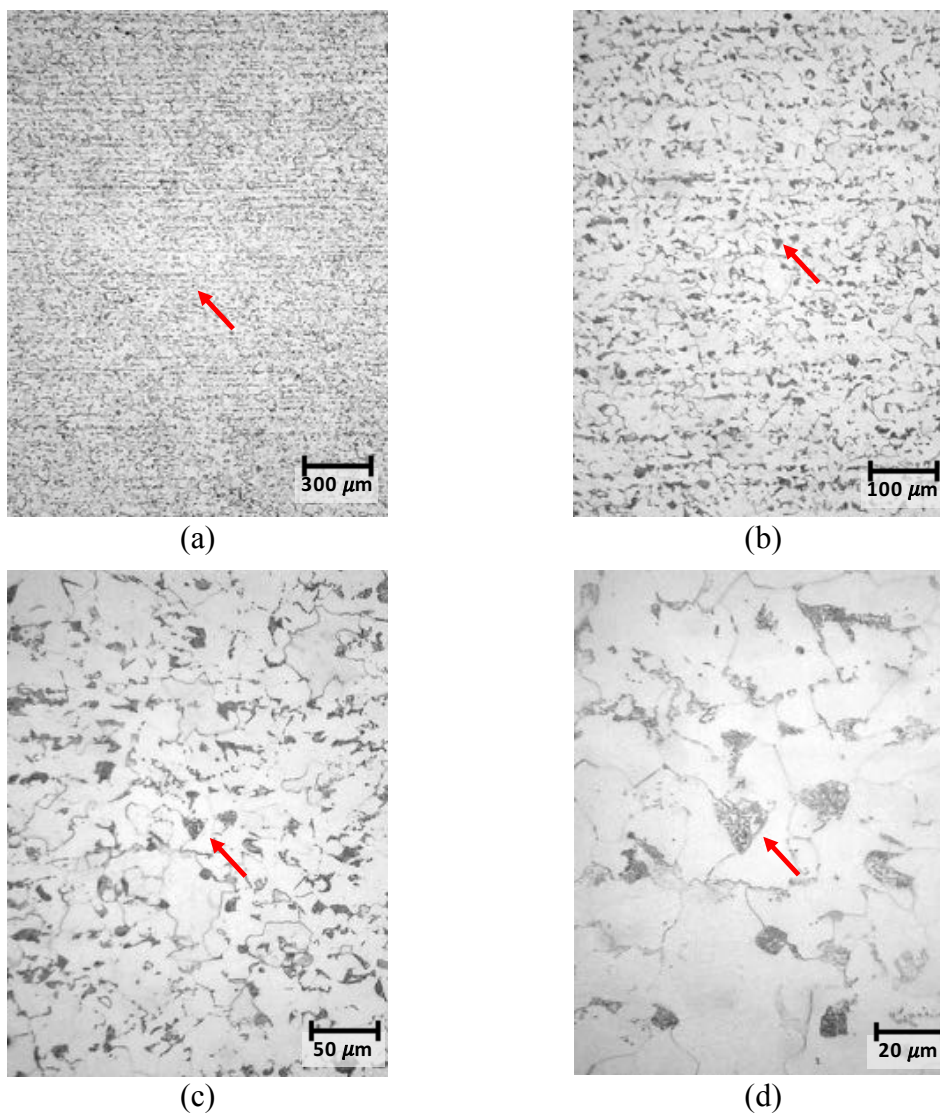
**Figura 5-40 – Amostra AM2C: segmento a jusante. Microestrutura do centro de parede constituída por grãos de ferrita e grãos contendo ferrita e cementita. Verificada esferoidização de carbonetos característica de microestrutura envelhecida, não foram detectados nódulos de grafita. Nos aumentos menores (a e b) distinguem-se bandas resultantes do alinhamento dos grãos formadas durante o processo de conformação. Seção longitudinal. Polimento mecânico. Ataque químico por imersão de Nital 2%.**

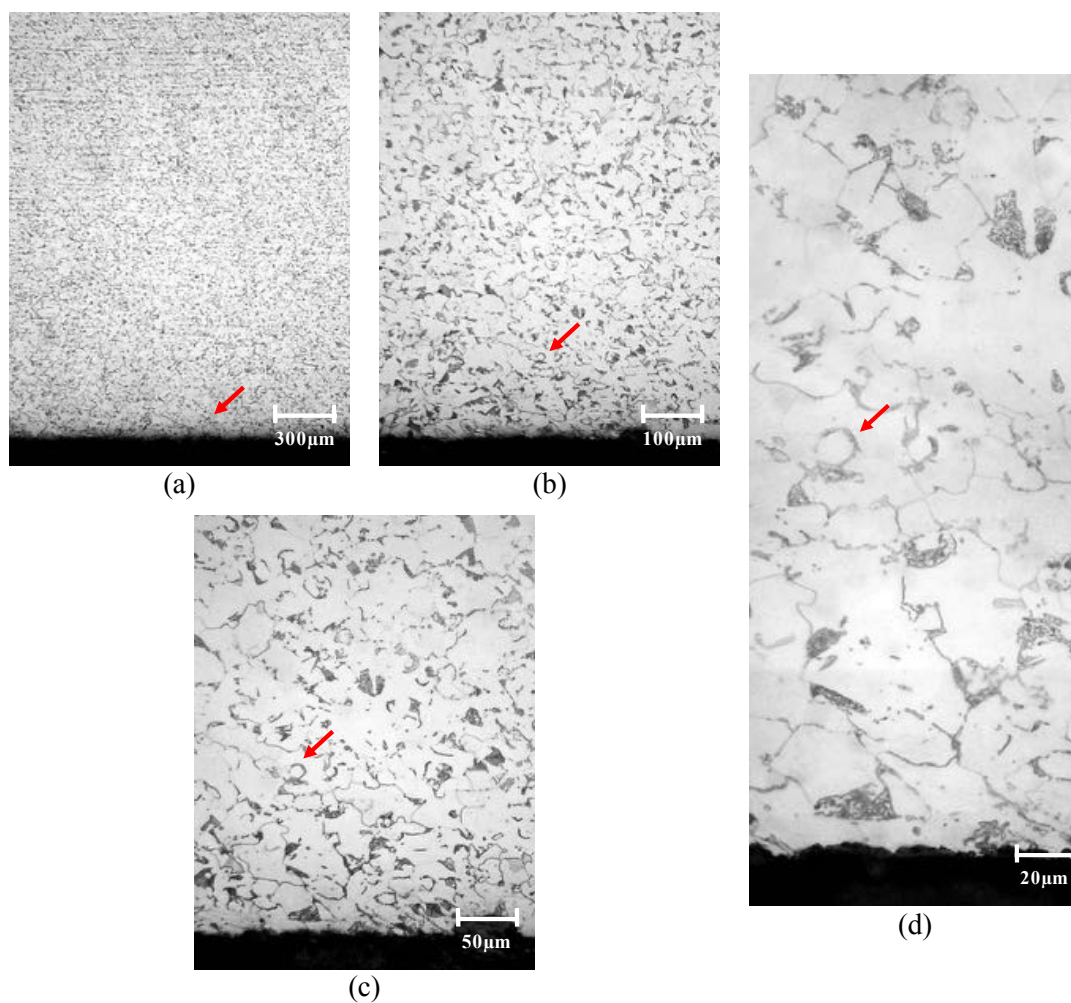
**Figura 5-41 – Amostra AM2C: segmento a jusante. Microestrutura da superfície externa. Verificadas as mesmas características gerais referidas na Figura 5-40. (a) e (b) Na região externa da parede os grãos de ferrita e de perlita decomposta seguem distribuição uniforme, com o desaparecimento do arranjo em bandas. C e D: A superfície externa encontra-se isenta de discontinuidades resultantes de corrosão localizada. Seção longitudinal. Polimento mecânico. Ataque químico por imersão em Nital 2%.**

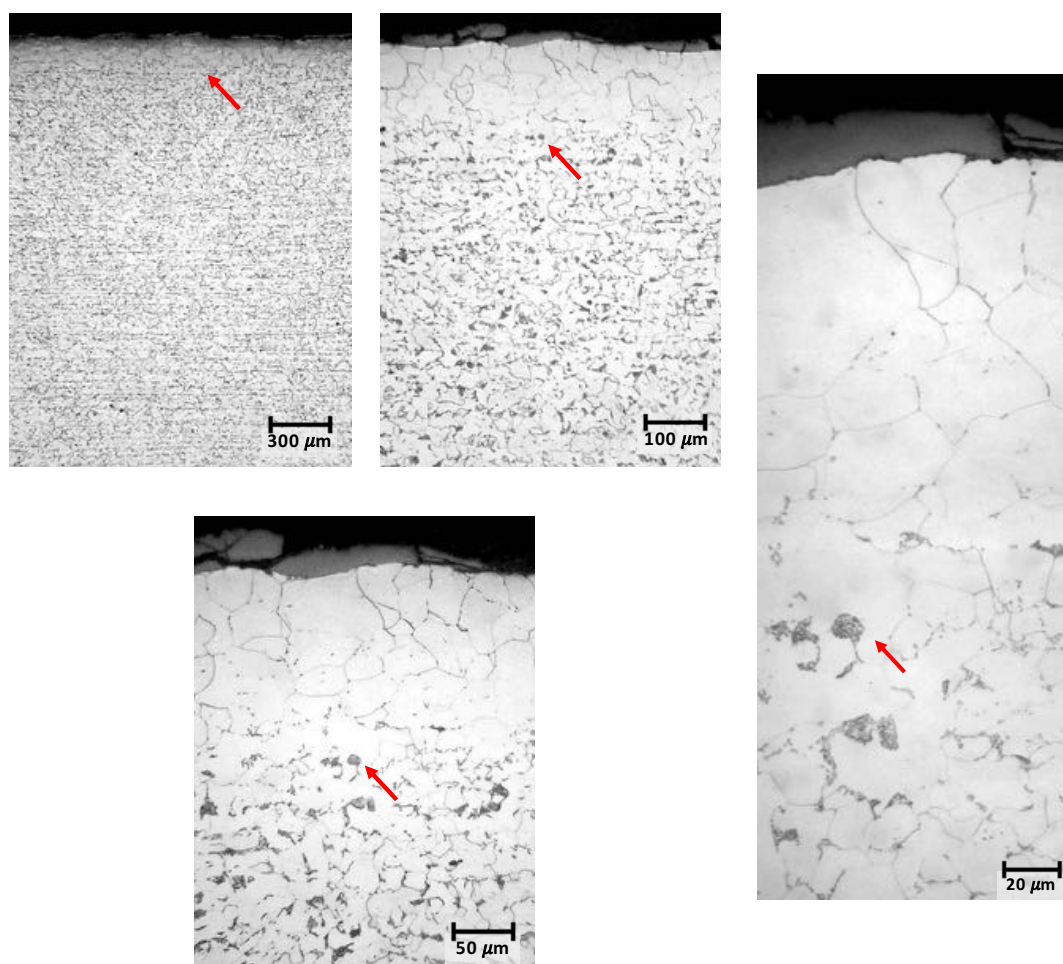
**Figura 5-42 - Amostra AM2C: segmento a jusante. Microestrutura da superfície interna. Mesmas características de microestrutura descritas na Figura 5-40. Verificada na amostra camada decarbonetada de aproximadamente 0,1 mm de espessura e camada de óxido aderente. Seção longitudinal. Polimento mecânico. Ataque químico por imersão em Nital 2%.**

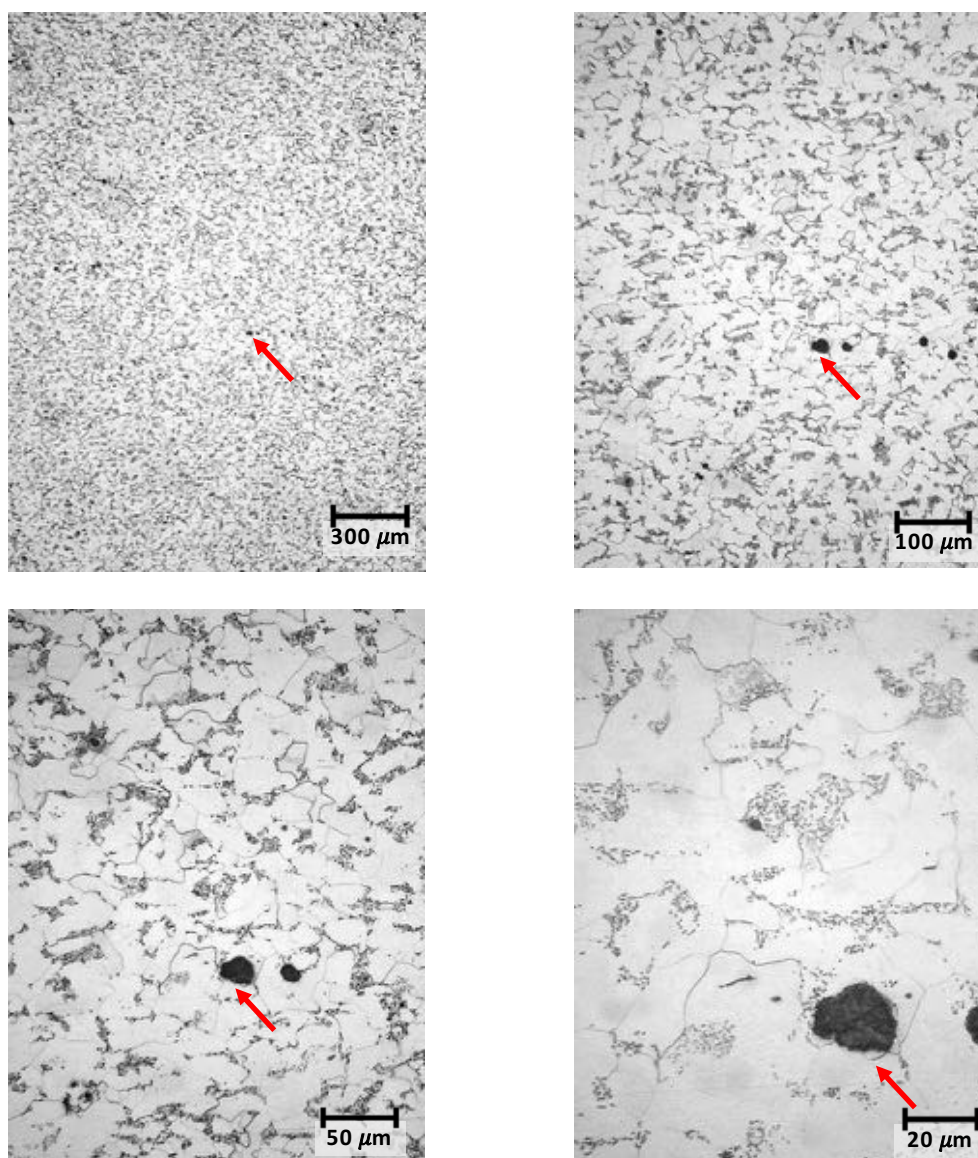
**Figura 5-43 – Amostra AM2D: segmento a montante, centro de parede. Verificado coalescimento de cementita que caracteriza uma microestrutura típica de aço envelhecido a alta temperatura. Além disso, foram verificados nódulos de grafita. Seção longitudinal. Polimento mecânico. Ataque químico por imersão em Nital 2%.**

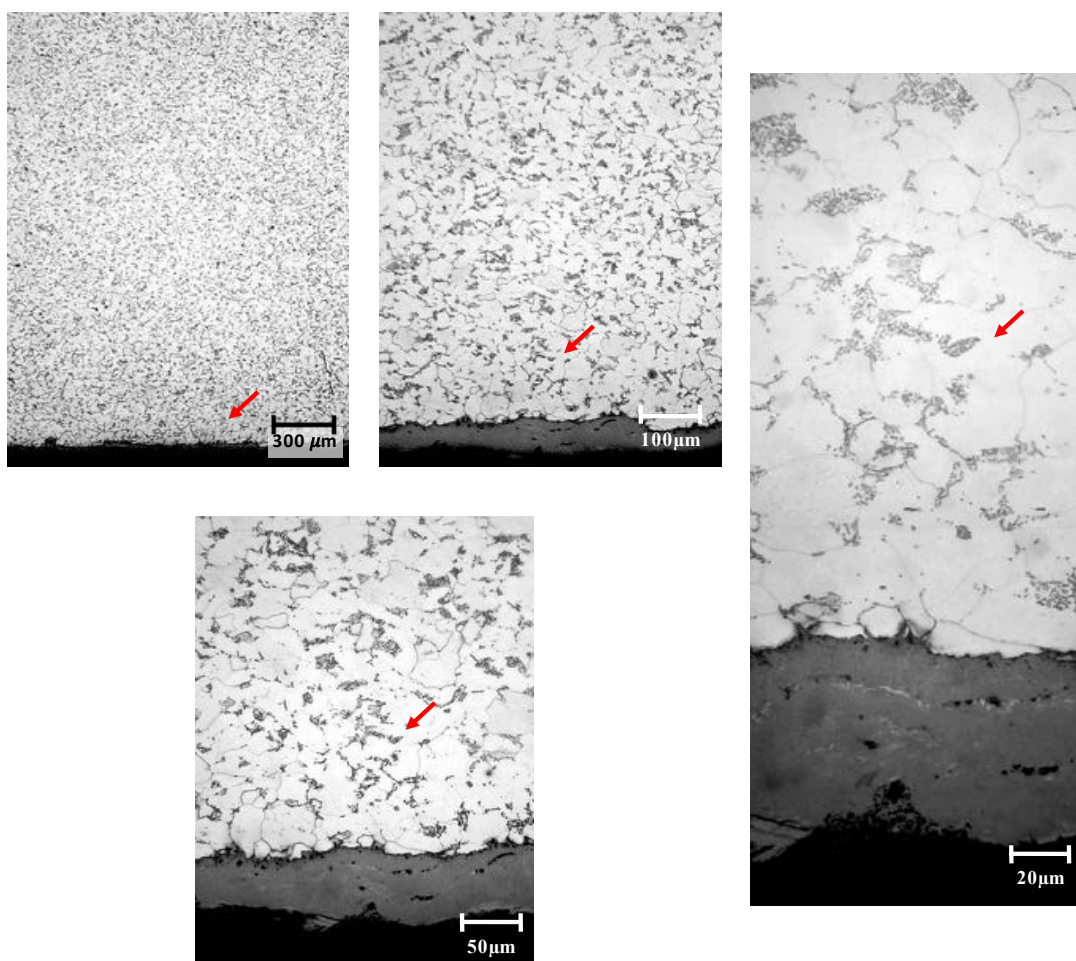
**Figura 5-44 – Amostra AM2D: segmento a montante. Microestrutura da superfície externa apresenta envelhecida, verificado coalescimento dos carbonetos que previamente constituíam a perlita. Verificada camada aderente de óxido de aproximadamente 50  $\mu\text{m}$  de espessura. Seção longitudinal. Polimento mecânico. Ataque químico por imersão em Nital 2%.**

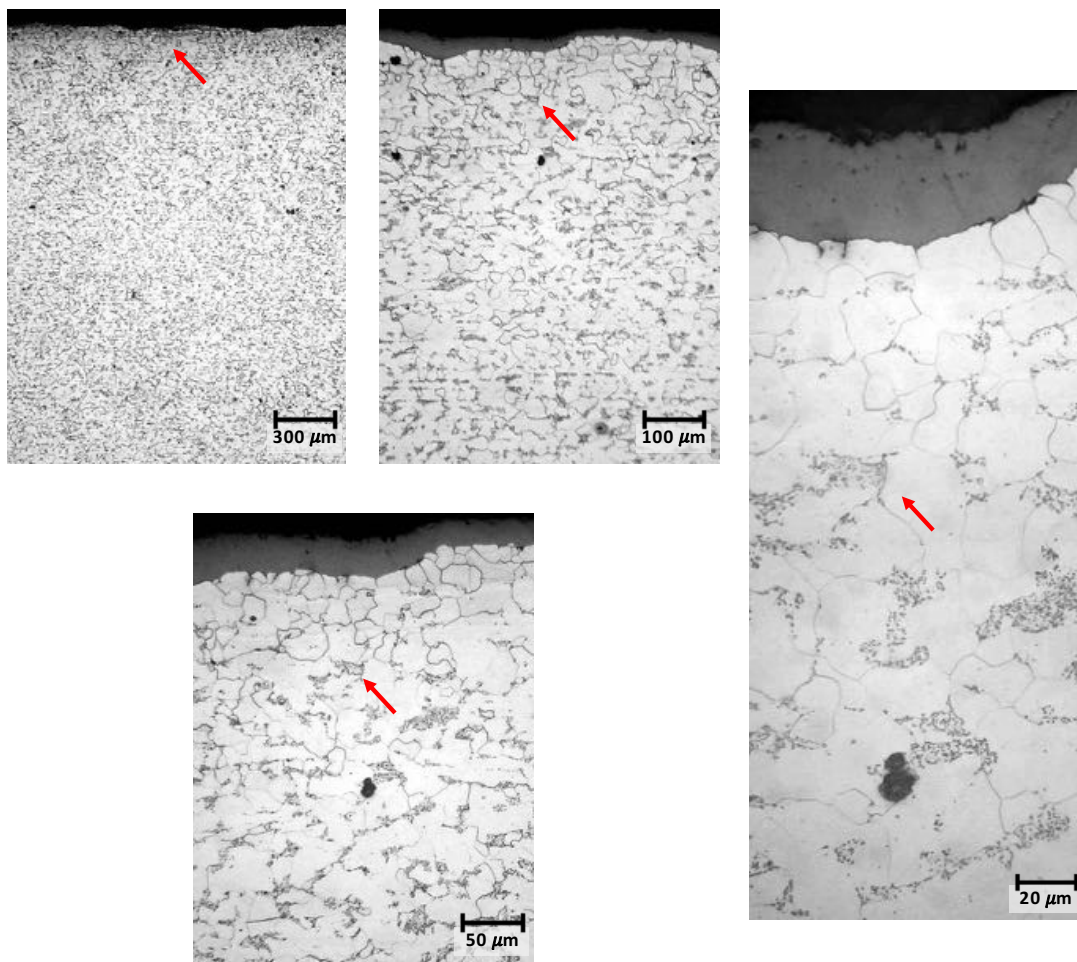
interna apresenta cementita coalescida característica de envelhecimento a alta temperatura. Verificada camada de óxido aderente de espessura estimada em 40  $\mu\text{m}$ . Seção longitudinal. Polimento mecânico. Ataque químico por imersão em Nital 2%.

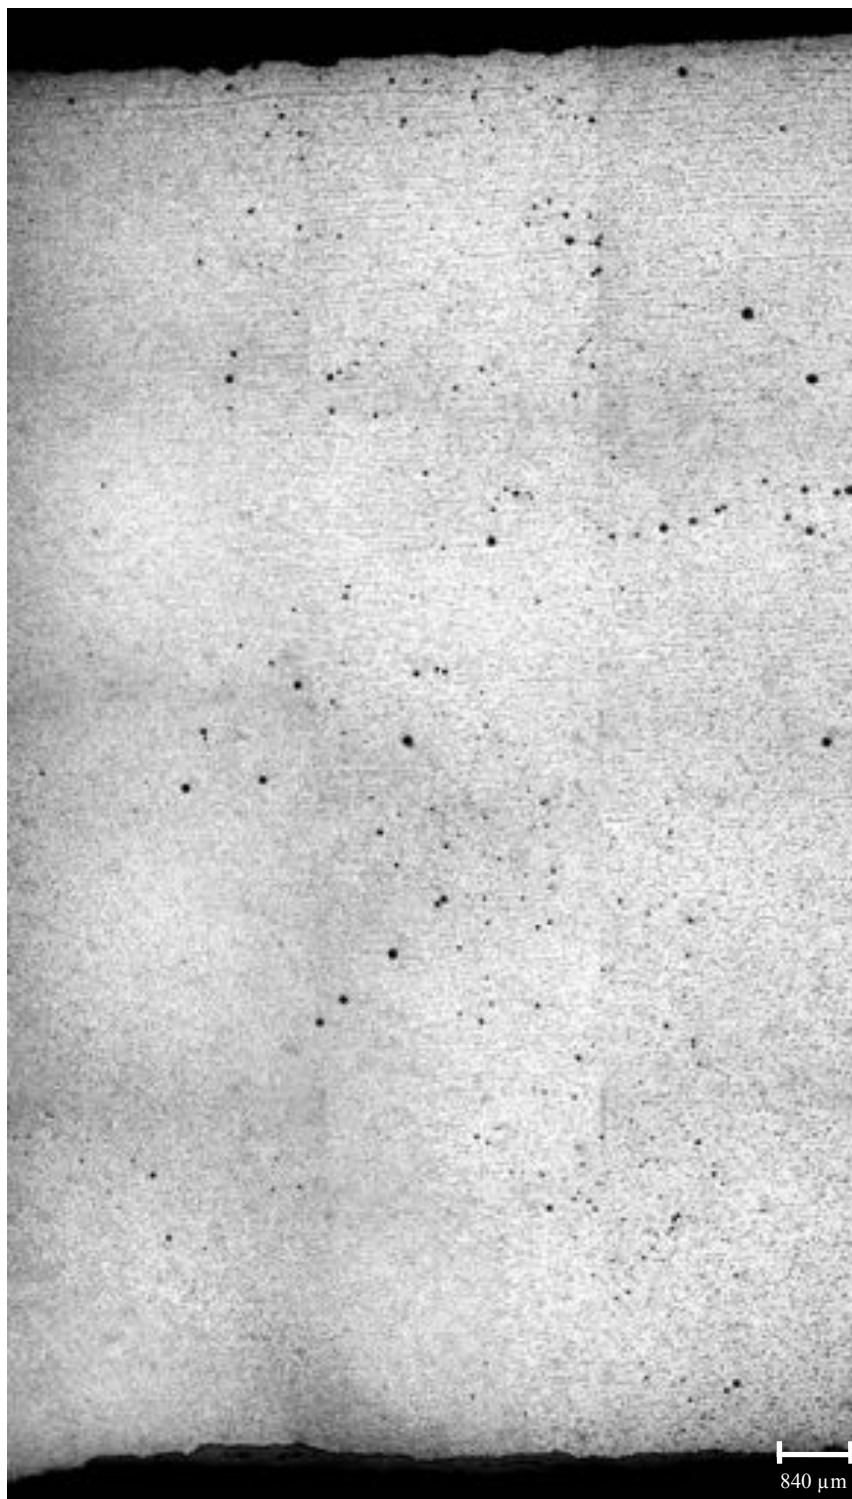
vários agrupamentos de grafita que parecem seguir o alinhamento dos grãos formado durante o processo de fabricação. Seção longitudinal. Polimento mecânico. Ataque químico por imersão em Nital 2%.

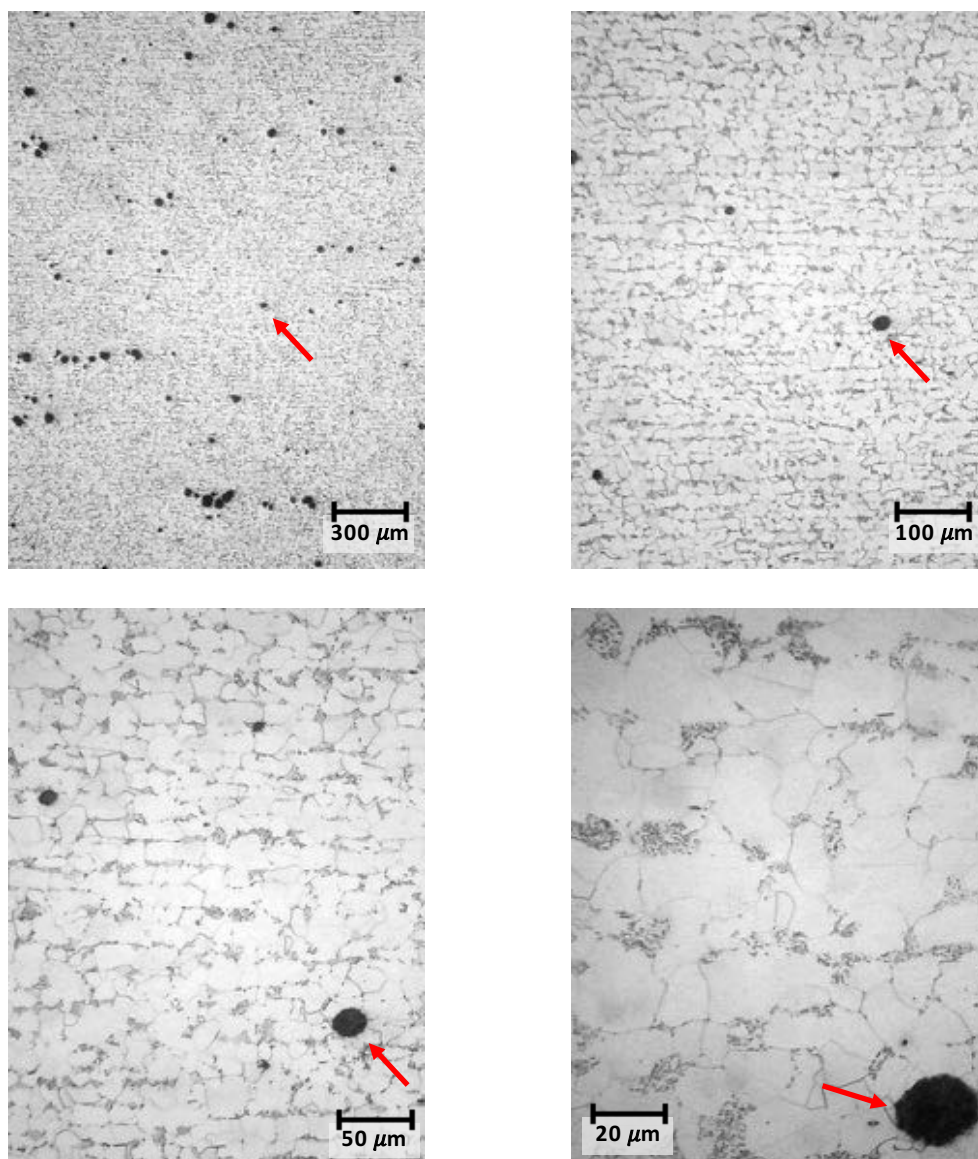
**Observada quantidade relevante de nódulos de grafita que a princípio parecem seguir o alinhamento dos grãos gerado no processo de conformação. Seção longitudinal. Polimento mecânico. Ataque químico por imersão em Nital 2%.**

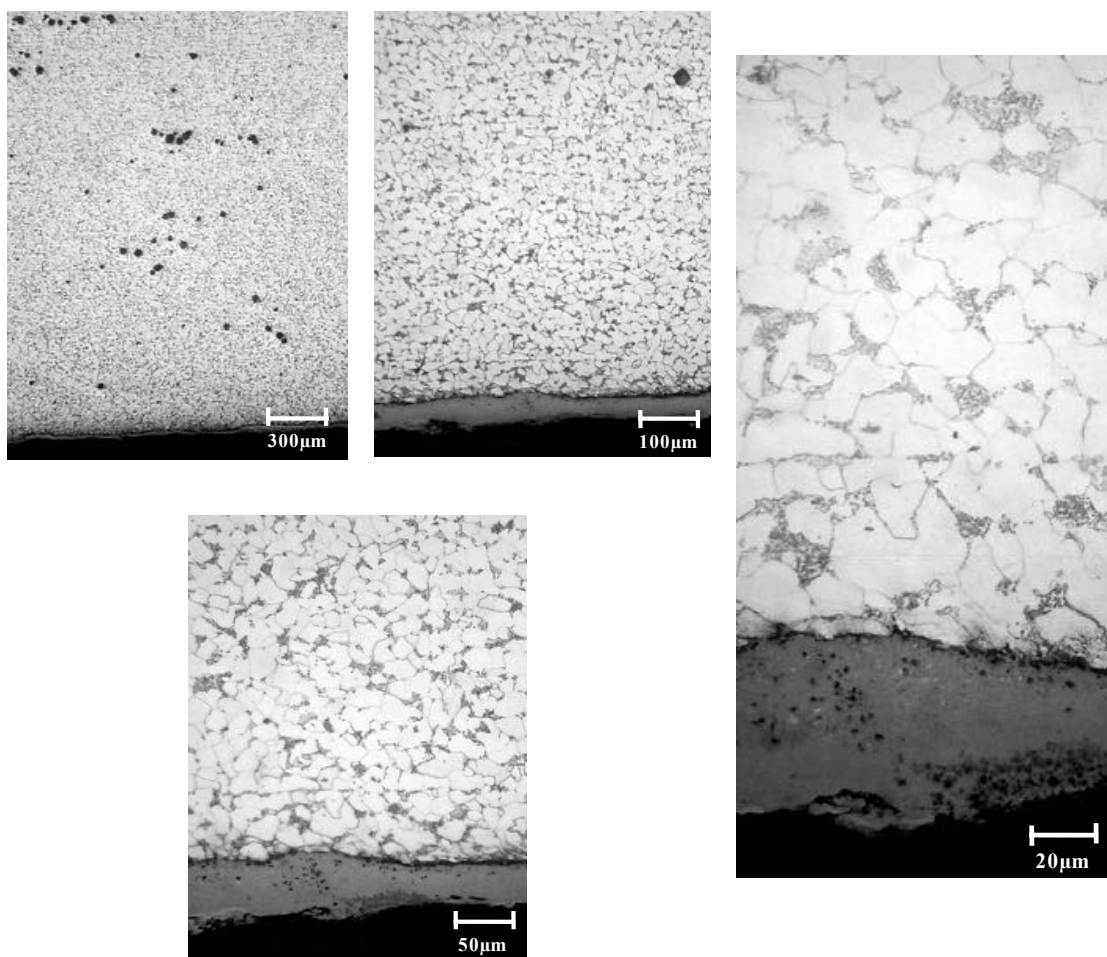
**Figura 5-49 - Amostra AM2C: *niple*, extremidade a jusante. Microestrutura da superfície externa é típica de aço carbono envelhecido por exposição à temperatura elevada. Observados nódulos de grafita e camada aderente de óxido de aproximadamente 50  $\mu\text{m}$  de espessura. Seção longitudinal. Polimento mecânico. Ataque químico por imersão em Nital 2%.**

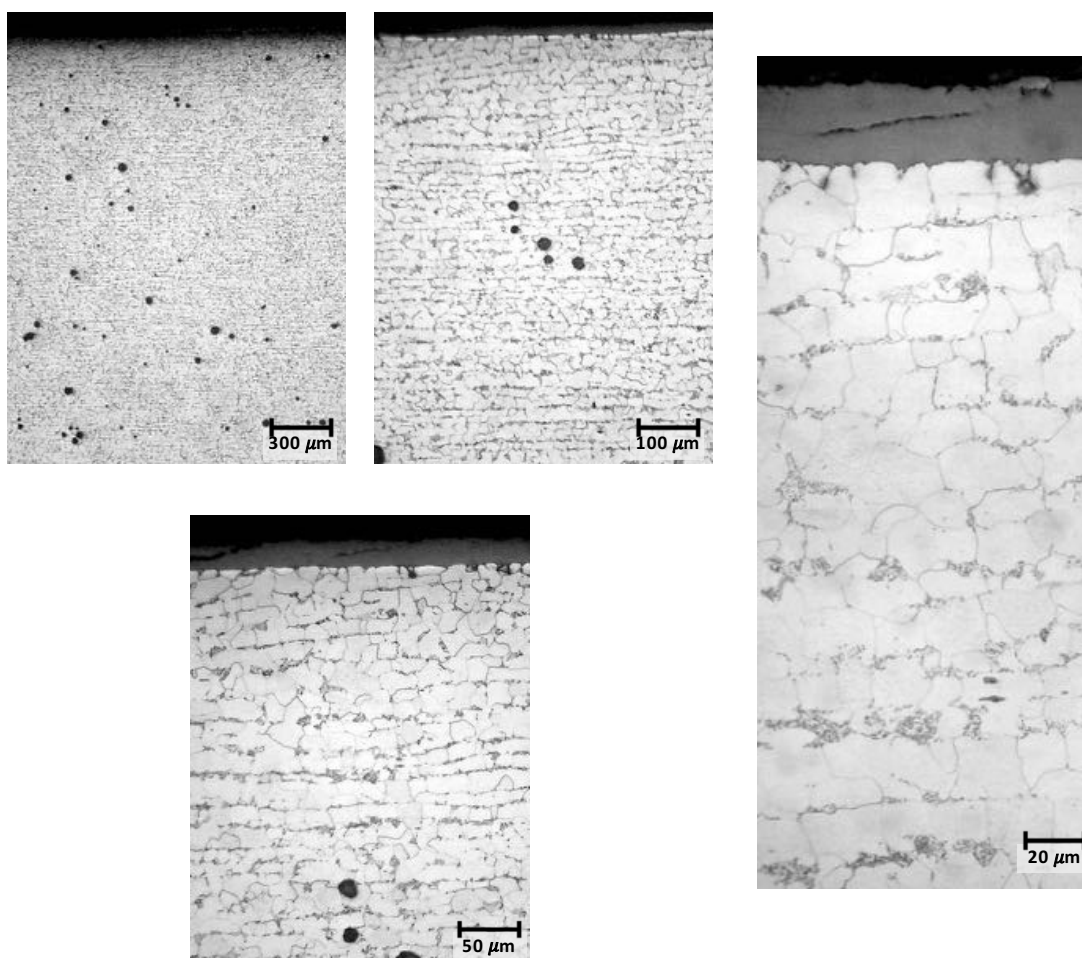
**Figura 5-50 - Amostra AM2C: *niple*, extremidade a jusante. Microestrutura da superfície interna é típica de aço carbono envelhecido por exposição à temperatura elevada, com presença de nódulos de grafita. Observado alinhamento dos grãos decorrente do processo de conformação na fabricação e camada aderente de óxido típica de magnetita.**

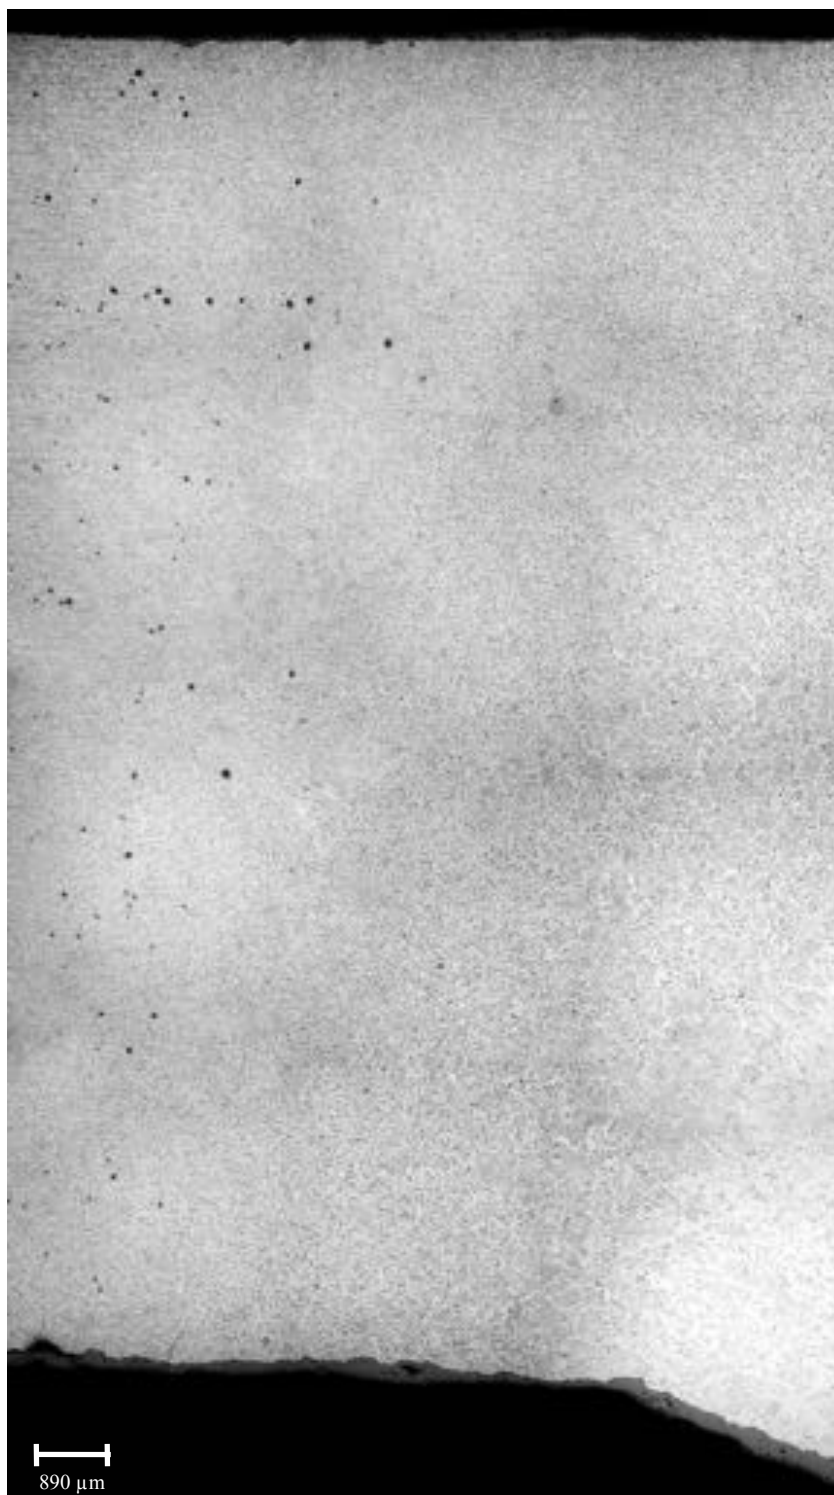
**Figura 5-51 –Amostra AM2D: *niple*. Visão geral da microestrutura do niple próxima a zona termicamente afetada. Verificados agrupamentos de grafita que aparentam seguir o alinhamento gerado no processo de conformação na fabricação. Seção longitudinal. Polimento mecânico. Ataque químico por imersão em Nital 2%.**

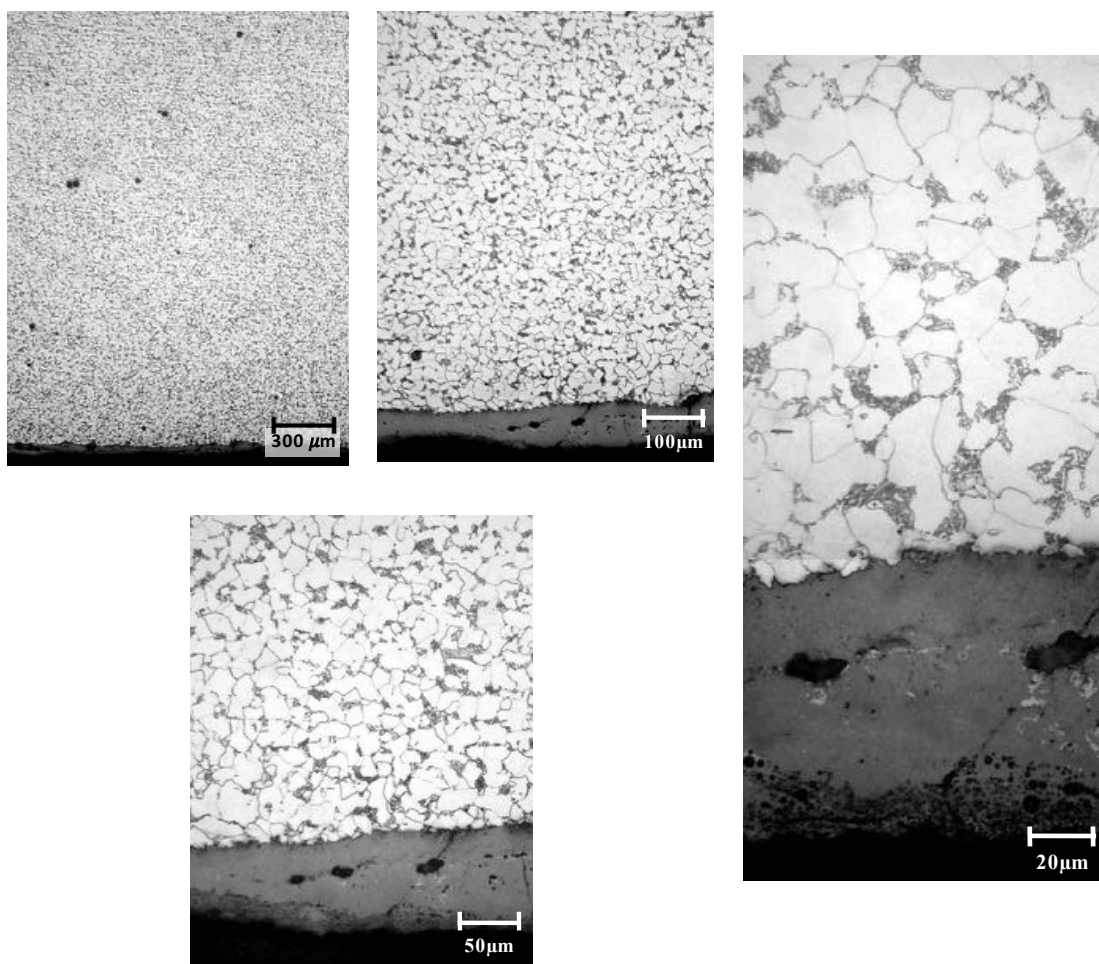
**Figura 5-53 - Amostra AM2D: *niple*, segmento a montante. Microestrutura da superfície externa típica de aço carbono envelhecido a alta temperatura, sendo verificados alguns nódulos de grafita. Camada de óxido de aproximadamente 80  $\mu\text{m}$ . Seção longitudinal. Polimento mecânico. Ataque químico por imersão em Nital 2%.**

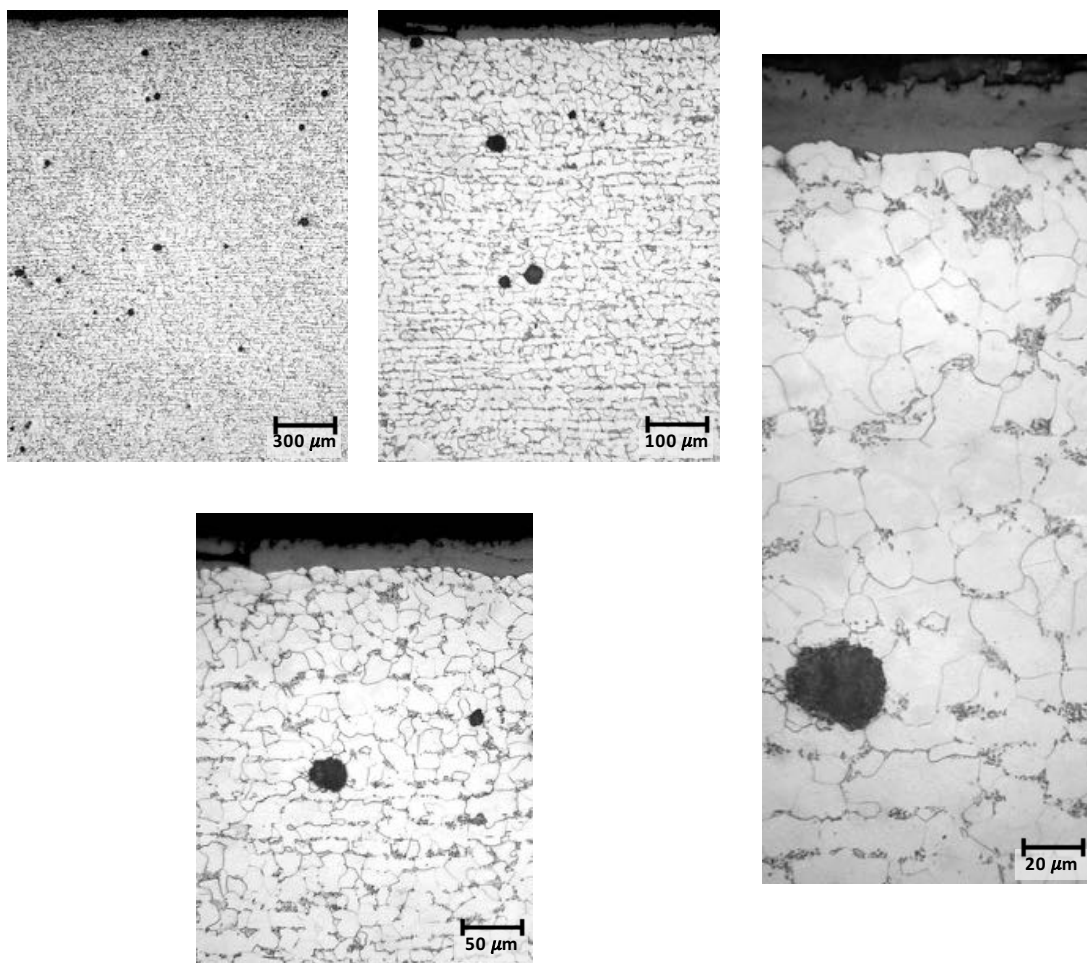
**Figura 5-54 - Amostra AM2D: *niple*, segmento a montante. Microestrutura da superfície interna típica de aço carbono envelhecido a alta temperatura, observados nódulos de grafita e camada de óxido de aproximadamente 20  $\mu\text{m}$ . Seção longitudinal. Polimento mecânico. Ataque químico por imersão em Nital 2%.**
