**ESTUDO DO PROCESSO DE ENVELHECIMENTO EM TUBULAÇÕES DE AÇO  
CARBONO QUE OPERAM SOB TEMPERATURAS DE ATÉ 500°C**

Dissertação apresentada ao Programa de Pós-Graduação em Engenharia Metalúrgica, Materiais e de Minas da Escola de Engenharia da Universidade Federal de Minas Gerais, como requisito parcial para obtenção do Grau de Mestre em Engenharia Metalúrgica, Materiais e de Minas.

Área de concentração: Metalurgia Física

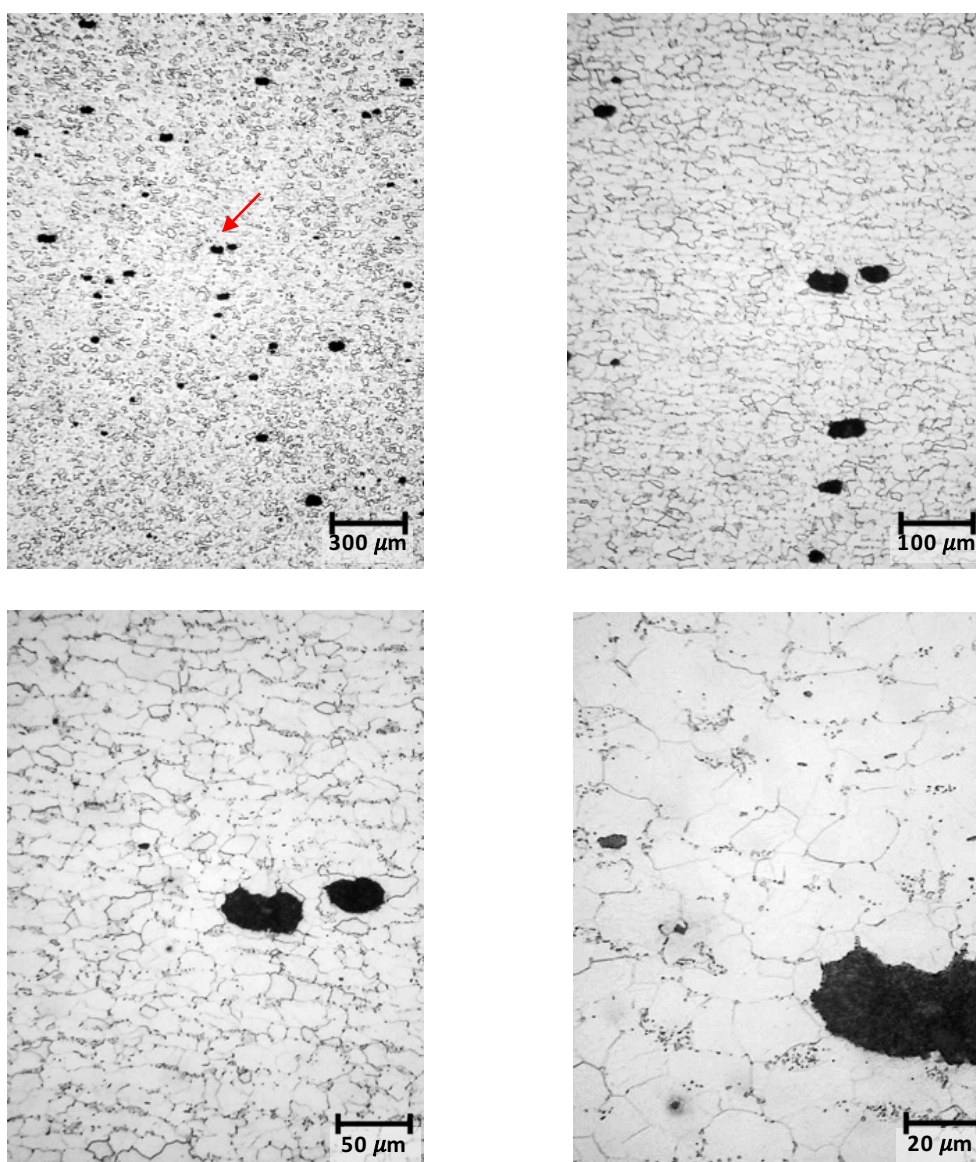
**Figura 5-55 – Amostra AM2E: *niple*, próximo a região de fratura. Microestrutura de centro de parede da região apresenta estado de envelhecimento avançado e presença de nódulos de grafita. Seção transversal. Polimento mecânico. Ataque químico por imersão em Nital 2%.**

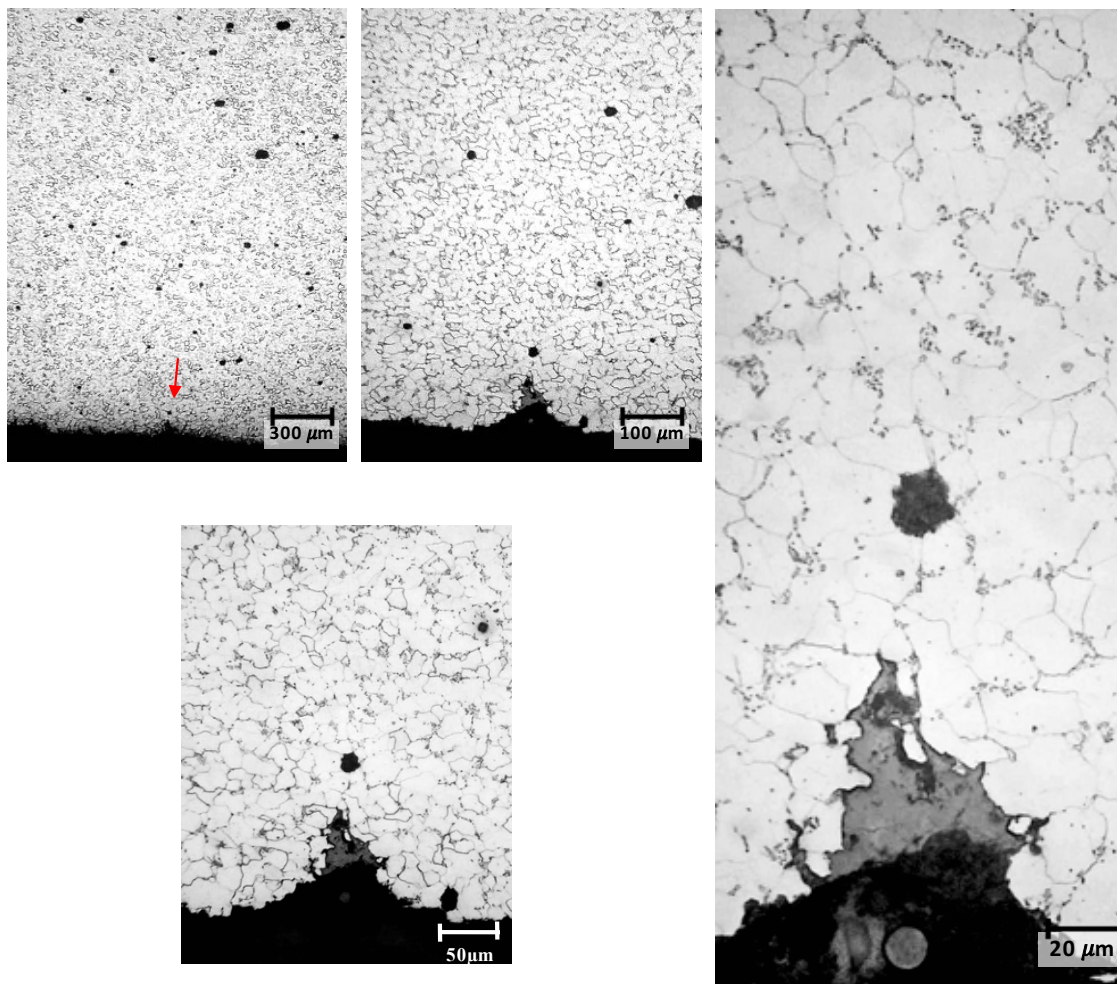
**Figura 5-56 - Amostra AM2E: *niple*, próximo a região de fratura. Microestrutura da superfície externa apresenta estado de envelhecimento avançado e presença de nódulos de grafita. Seção transversal. Polimento mecânico. Ataque químico por imersão em Nital 2%.**

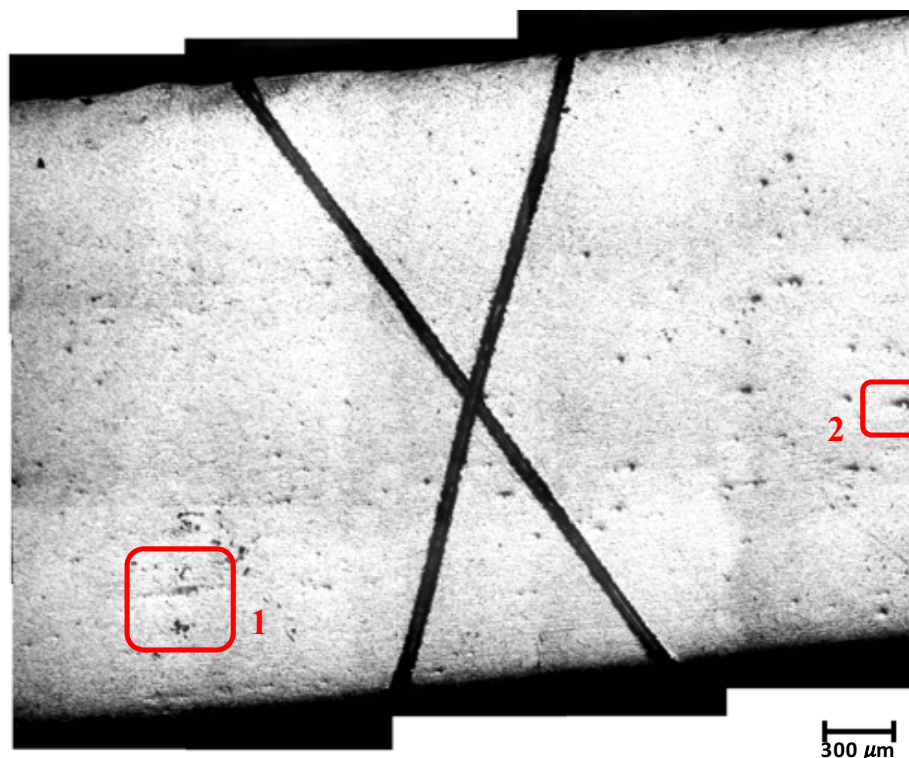
**Figura 5-58 – Amostra AM2D: *niple* a montante. Verificados diferentes agrupamentos de grafita que nesse aumento menor que parecem seguir o alinhamento dos grãos conformados na fabricação. A região foi marcada com um “X” e destacados dois agrupamentos em lados opostos ao “X” para investigação com outras técnicas. Seção longitudinal. Polimento mecânico. Ataque químico por imersão em Nital 2%.**

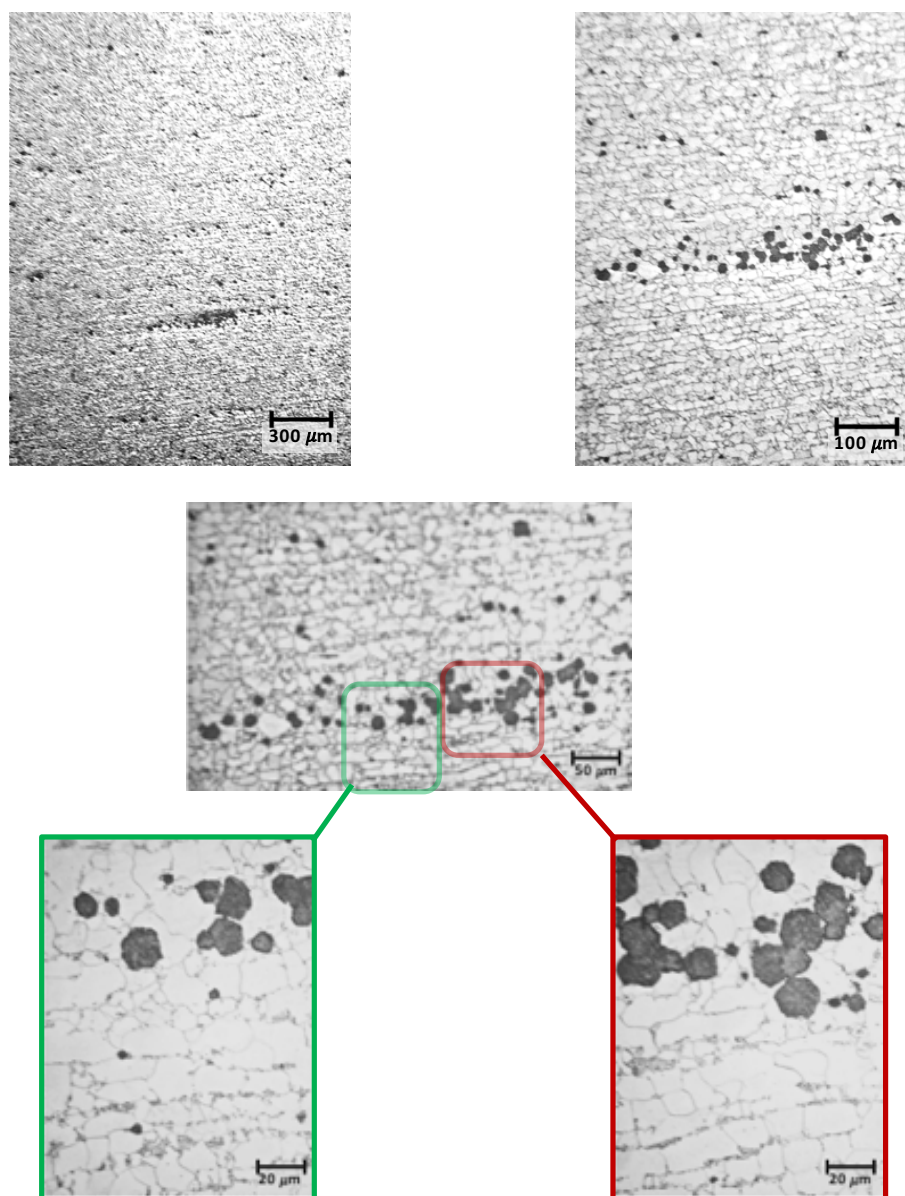
**Figura 5-59 – Amostra AM2D: *niple* a montante. Caracterização da microestrutura na região 1 da Figura 5-58. Verificada grande concentração de nódulos de grafita, o alinhamento destes nódulos parece seguir o alinhamento dos grãos resultante da conformação na fabricação. Seção longitudinal. Polimento mecânico. Ataque químico por imersão em Nital 2%.**

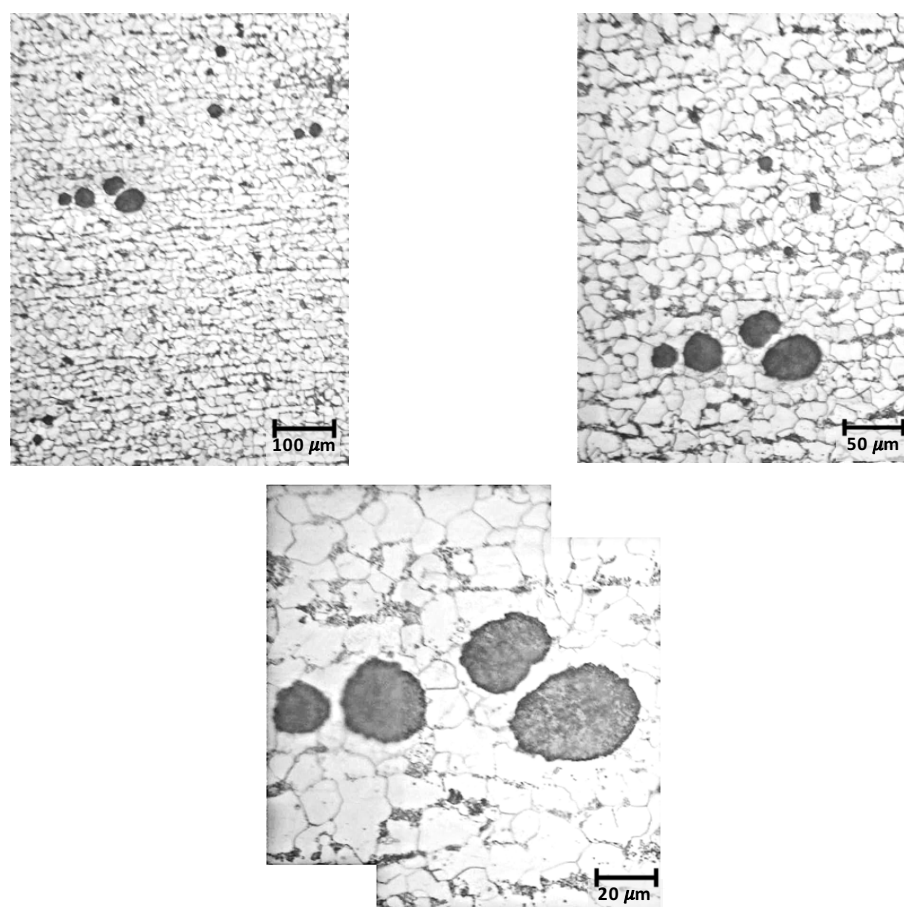
**Figura 5-60 – Amostra AM2D: *niple* segmento a montante. Caracterização da microestrutura da região 2 da Figura 5-58. Verificada microestrutura típica de aço carbono envelhecido à altas temperaturas com presença de nódulos de grafita. Seção longitudinal. Polimento mecânico. Ataque químico por imersão em Nital 2%.**
