MANIFESTAÇÕES PATOLÓGICAS USUAIS EM
EDIFÍCIOS CONSTRUIDOS EM CONCRETO ARMADO.
UM ESTUDO DE CASO.

Belo Horizonte
2019

Trabalho de Conclusão de Curso apresentado ao Curso de Especialização: Produção e Gestão do Ambiente Construído do Departamento de Engenharia de Materiais e Construção, da Escola de Engenharia da Universidade Federal de Minas Gerais, como requisito parcial para obtenção do título de Especialista em Construção Civil

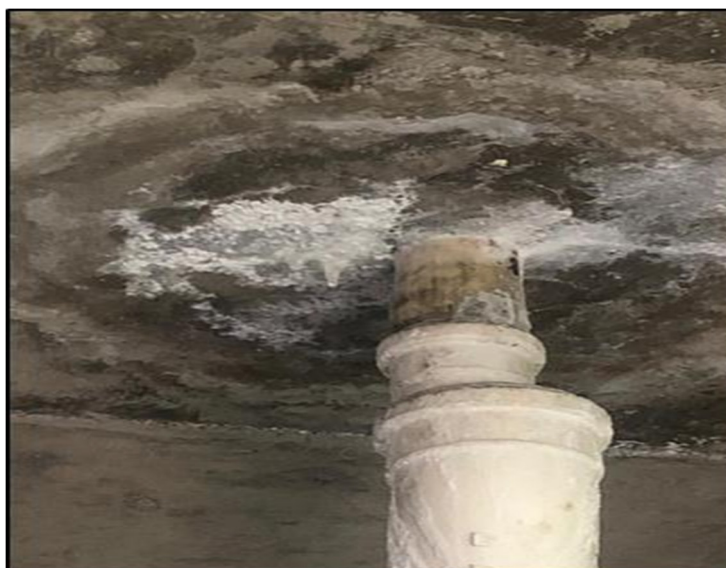
Segundo Mehta e Monteiro (2014,p.87) a lixiviação consequente da ocorrência de eflorescência no concreto, apresenta manchas brancas na estrutura. Essa mancha branca é o carbonato de cálcio (CaCO_3) resultante da reação entre o Ca(OH)_2 e o CO_2 presente na atmosfera.

Figura 1: Eflorescência no concreto armado

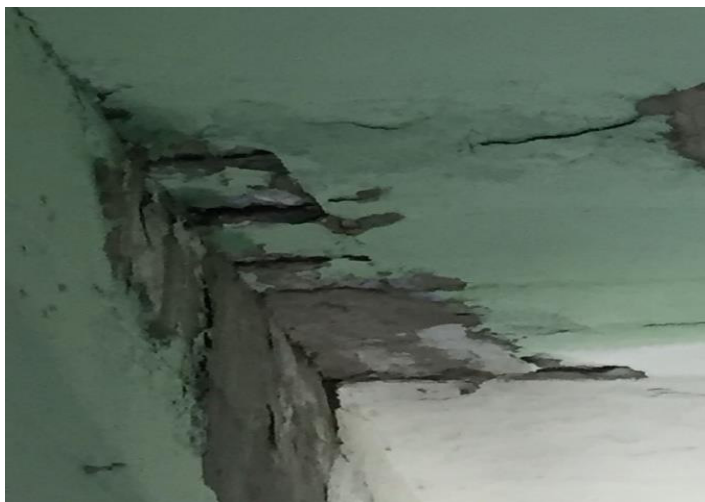
A Figura 06 apresenta uma aparente desagregação do concreto, com deslocamento da camada de cobertura. Apresenta ainda armaduras expostas. Segundo Helene (1988,p.66), a manifestação patológica ilustrada consiste em corrosão generalizada, tendo como principais causas o cobertura insuficiente.

Figura 6: Corrosão das armaduras em ambiente úmido

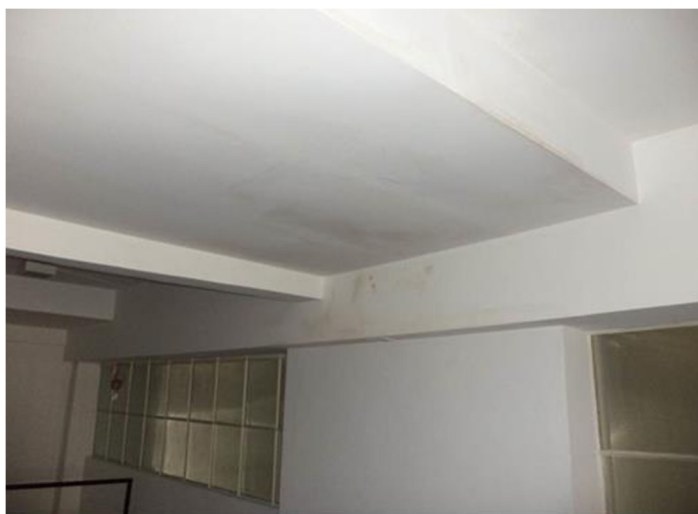
Na loja 02 foram apresentadas infiltrações nas paredes e na laje de teto, conforme ilustrado na figura 23, consequentes do fechamento da laje do pilotis. A criação da laje citada, proporcionou a ampliação das lojas conforme apresentadas, porém esta área ficou comprometida devido sua supressão dos espaços de ventilação da edificação, além da passagem de águas pluviais. A laje recebeu impermeabilização em toda a superfície, porém a instalação do toldo na fachada comercial fez com que as paredes no entorno recebessem um volume maior de águas pluviais.

Figura 24: Infiltração das paredes e laje do teto.

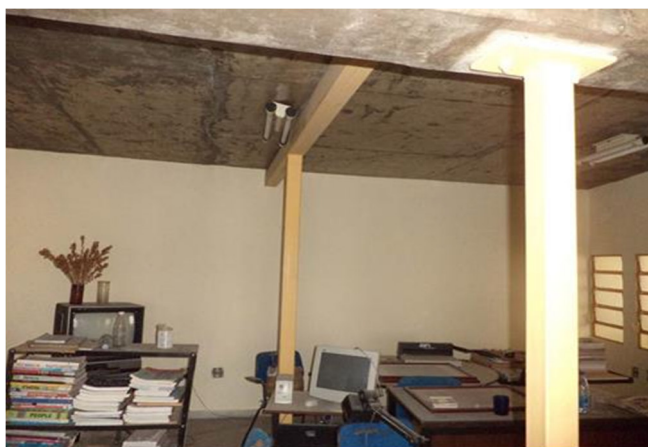
A criação de mezanino no interior das lojas, conseqüentemente adicionam sobrecargas nos elementos estruturais, porém, através da análise do projeto estrutural, foi possível identificar a existência de mísulas (peça resistente de forma triangular) com a função de servir de apoios, isso mostra que o projeto estrutural previa a execução de peças acopladas a parede. Entretanto, não foram identificadas presença de manifestações patológicas importantes que poderiam ser originadas na existência de sobrecargas.

Figura 25: ilustração de apoios metálicos na loja 12

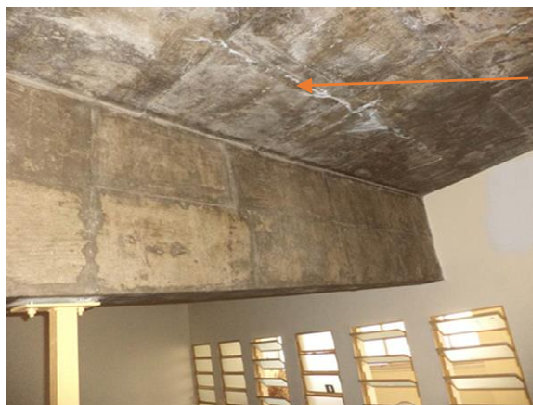
Os problemas de umidade, além de serem frequentes, representam um dos maiores problemas de uma edificação durante sua vida útil. A eflorescência ocorrida na laje da respectiva são prováveis do contato maior com a umidade presente no ambiente onde está exposta. A percolação de água na área interna dos elementos de concreto é capaz de provocar patologias como estas apresentadas.

Figura 26: Ilustração da eflorescência apresentada na loja 12.

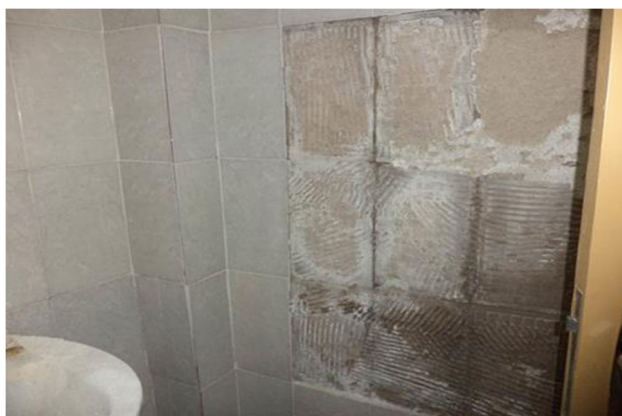
Para o adequado desempenho de áreas onde recebem umidade, é necessário que os revestimentos a elas aplicados apresentem propriedades específicas, pois além de auxiliar as vedações de estanqueidade a água, elas proporcionam um acabamento final adequado em pisos e paredes.

Figura 27: Ilustração do deslocamento de cerâmica.
