UNIVERSIDADE FEDERAL DE MINAS GERAIS
DEPARTAMENTO DE ENGENHARIA DE MATERIAIS E CONSTRUÇÃO CIVIL
CURSO DE ESPECIALIZAÇÃO EM CONSTRUÇÃO CIVIL

**RECUPERAÇÃO DE ESTRUTURAS EM CONCRETO ARMADO: Os mecanismos
de degradação no meio urbano e procedimentos de terapia**

Monografia de especialização apresentada ao Departamento de Engenharia de Materiais e construção Civil UNIVERSIDADE FEDERAL DE MINAS GERAIS, como requisito parcial à obtenção do título de especialização em construção Civil

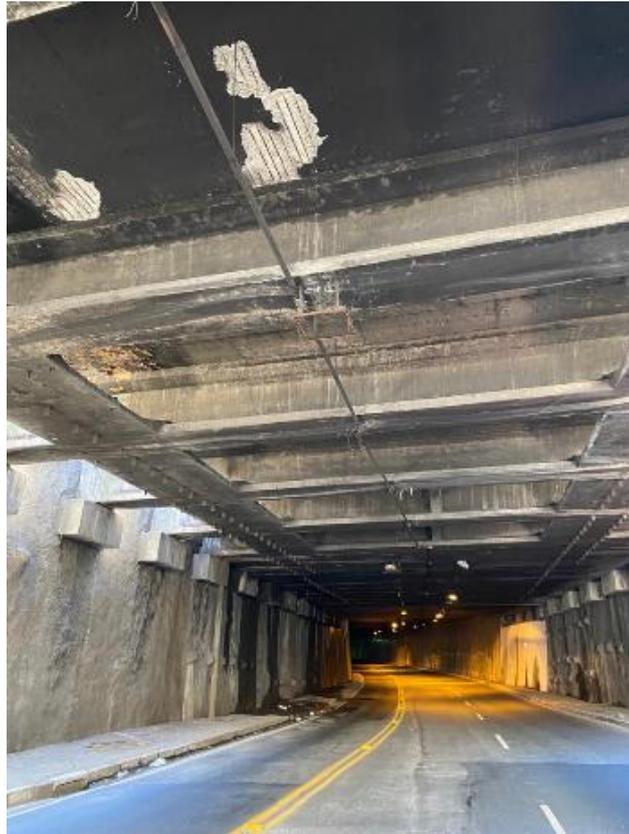
Após vistorias em algumas Obras de Arte especial na cidade de Belo Horizonte, foi possível realizar um cadastro das principais ocorrências de manifestações patológicas nessas estruturas de concreto armado. Como observado na Figura 1, o deslocamento do concreto devido a corrosão das armaduras é algo recorrente.

Figura 1- Primeiras impressões durante a visita ao complexo da lagoinha

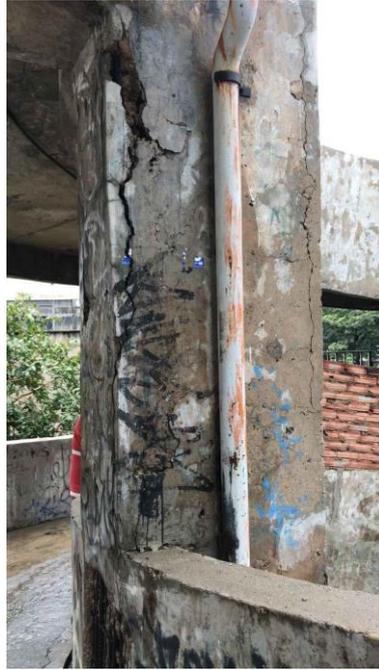
O produto proveniente desta reação química, possui um volume muito maior do que a barra de ferro possuía, desta forma é criada tensões de tração expansivas dentro do próprio concreto. Pelo fato do concreto ser um material de grande resistência a compressão, porém baixa resistência a tração, ocorre ruptura do concreto causando os deslocamentos como observado na figura 12

Figura 12- Deslocamento do concreto devido ao aumento de seção da barra de ferro no processo corrosivo.

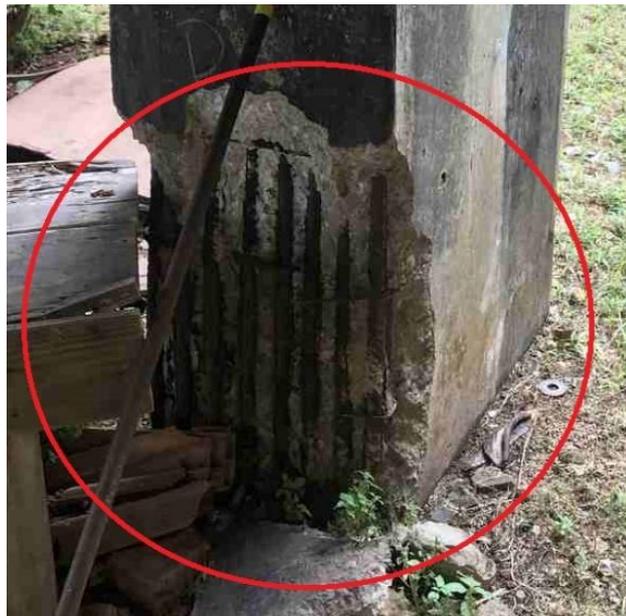
Conforme as Figuras 14, 15, 16 e 17, em Inspeção visual realizada na passarela localizada na Rua Jose Viola no bairro Calafate, foram encontradas várias manifestações patológicas na estrutura como armaduras expostas na base do pilar, deslocamento na laje da passarela, deslocamento e fissuras ao longo do pilar além de armadura exposta nas vigas longarinas e transversinas da passarela.

Figura 14- Armaduras expostas na base do pilar

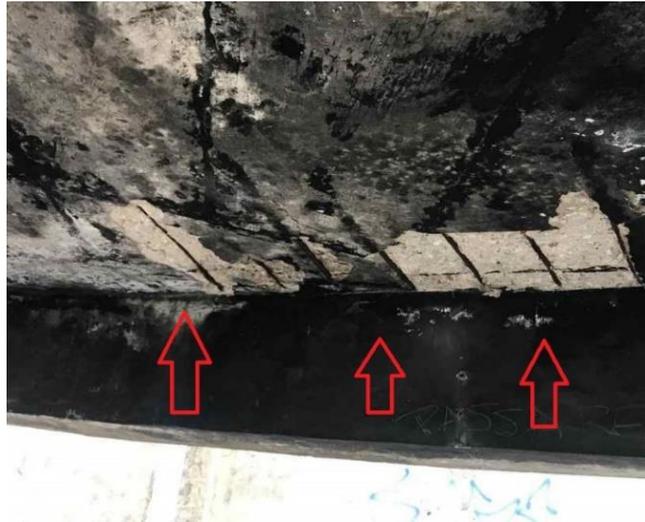
Figura 15- Deslocamento na laje da passarela

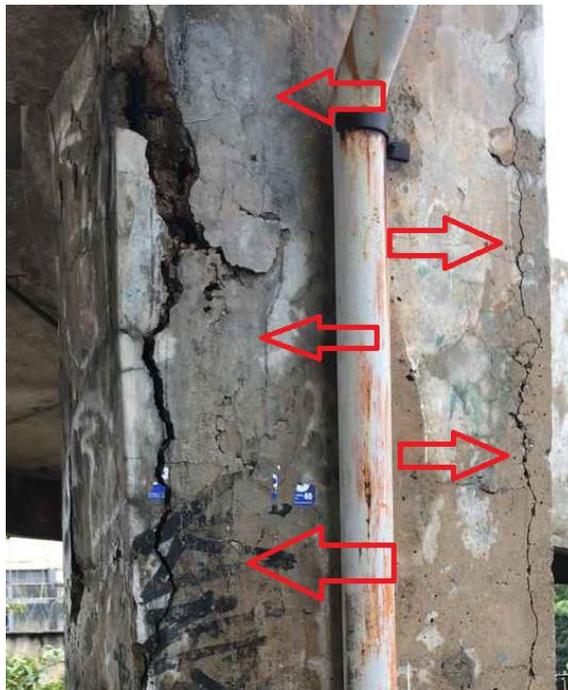
Figura 16- Deslocamento e fissuras ao longo do pilar

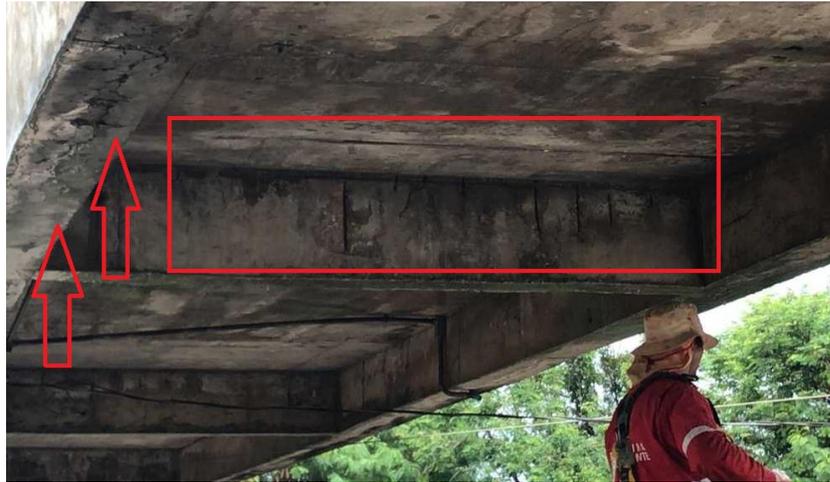
Figura 17- Ferragem expostas e trincas nas vigas

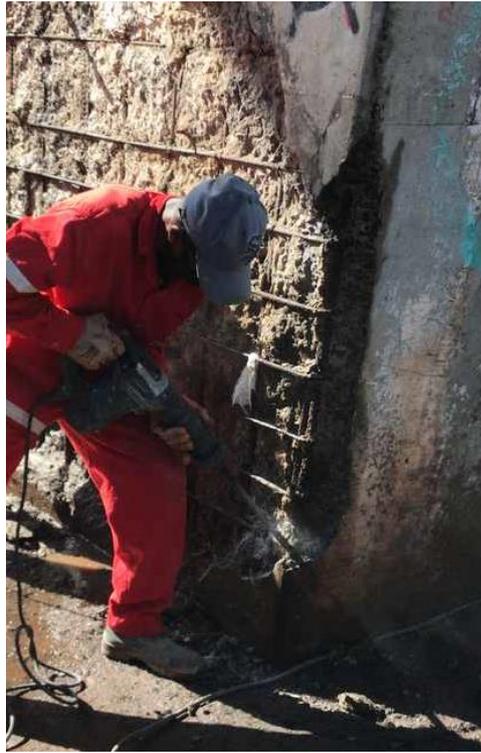
Figura 22- Escarificação do pilar do viaduto da Lagoinha com uso de martelete 10Kg

É necessário também que todo o concreto em volta das armaduras com processo de corrosão instalado seja removido, com pelo menos 15mm na parte de trás. Além que seja encontrado em volta da área de corrosão ao menos 50mm de ferragem sem corrosão. Caso a área fique muito grande, o procedimento de reparo tem que ser feito em 2 ou mais vezes.

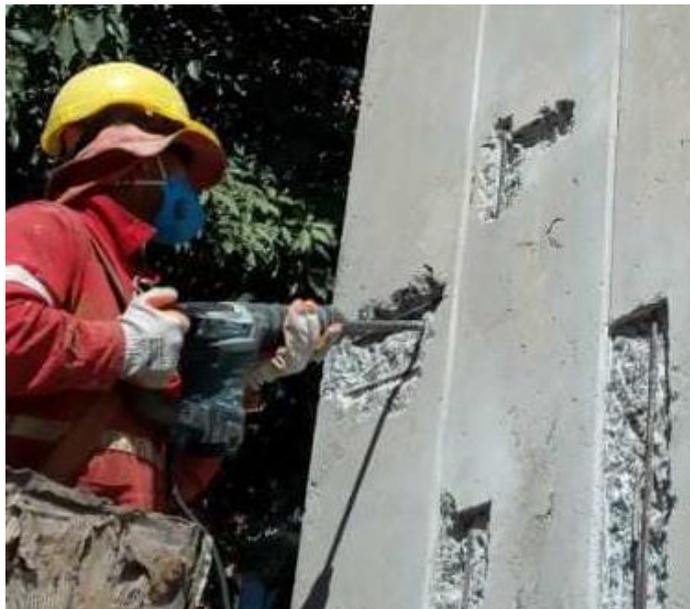
Figura 23- Escarificação da estrutura do Monumento na Praça Rio Branco

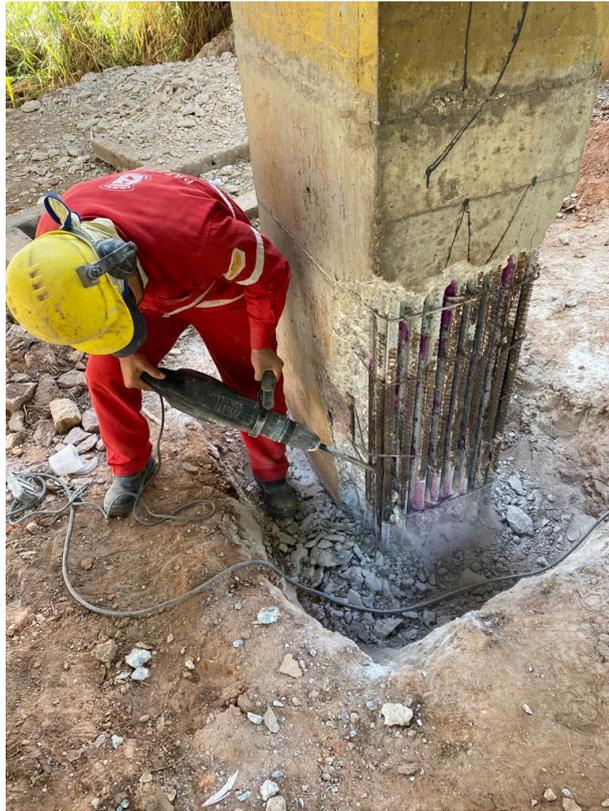
Figura 24- Escarificação do pilar na passarela da rua Jose Viola

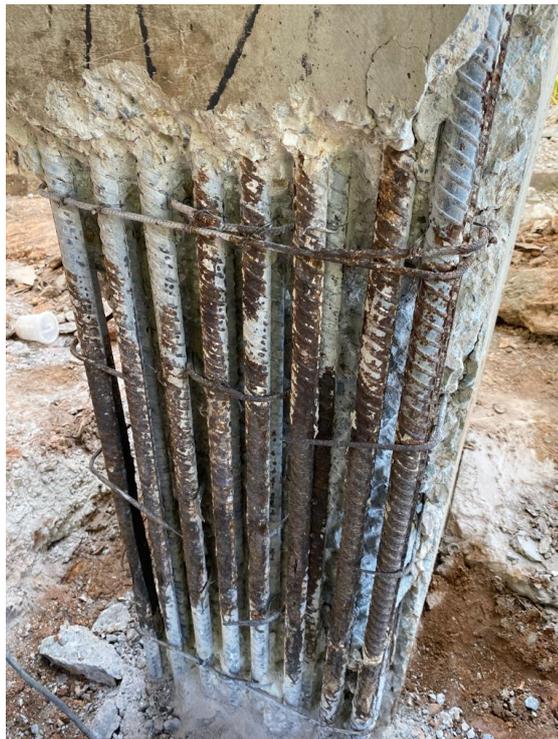
Figura 25- Face do pilar totalmente escarificada da Rua Jose Viola

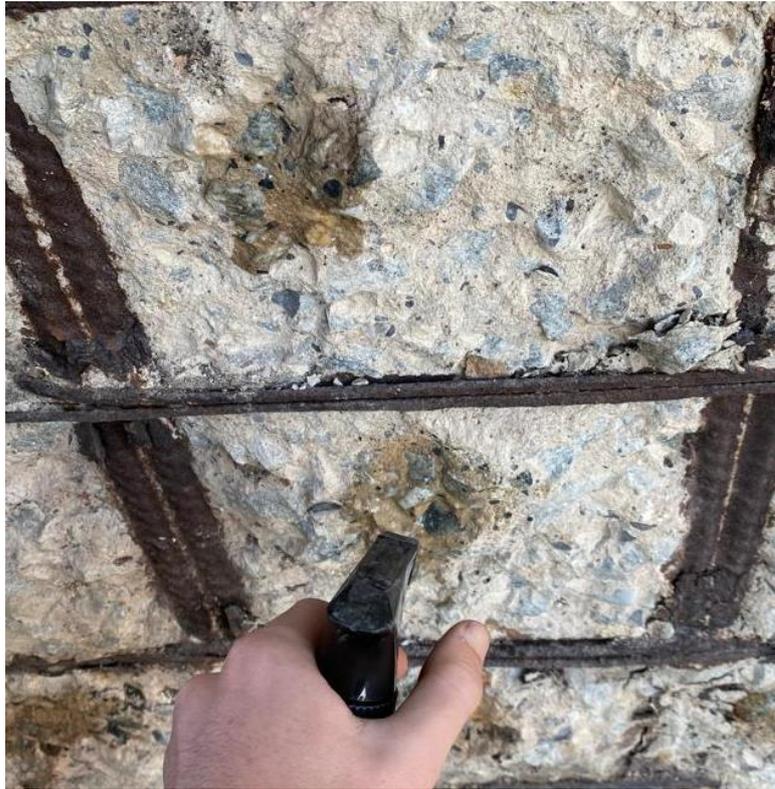
Esse procedimento foi executado em todas as obras acompanhadas. Na Figura 27, podemos identificar que até onde o concreto havia sido escarificado ainda não havia sido removido todo o concreto carbonatado e que seria necessário continuar com o procedimento de escarificação do concreto. Já na Figura 28 vemos que todo o concreto carbonatado foi devidamente removido.

Figura 27- Aspersão de fenolftaleína na estrutura do concreto, constatando um Ph abaixo de 8,3

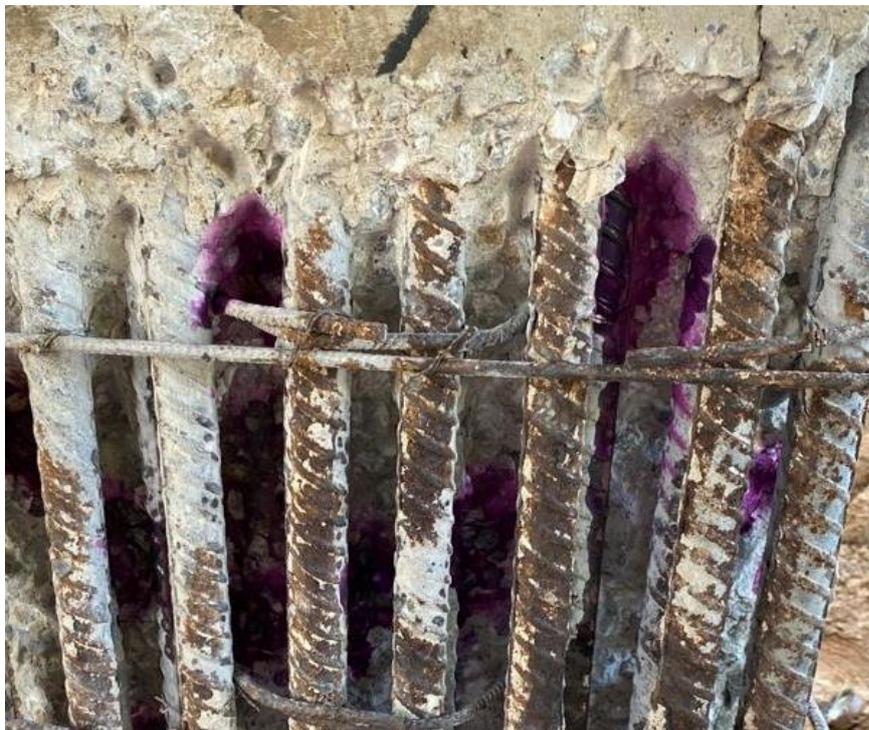
Figura 28- Aspersão de fenolftaleína na estrutura do concreto, constatando um Ph acima de 9,5

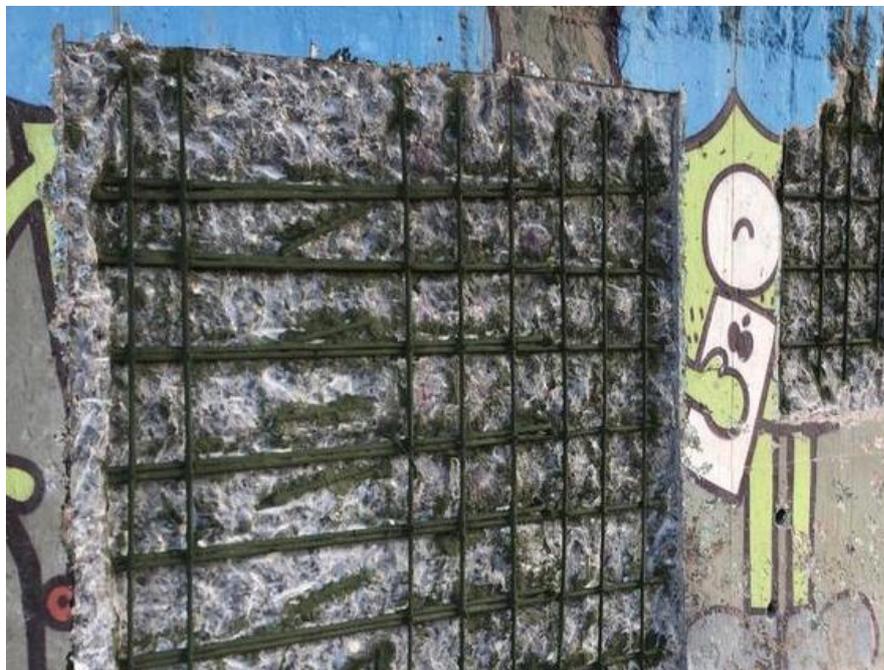
Figura 38- Aplicação de inibidores anódicos na estrutura (sikatom 108) no viaduto da Av Americo Vespúcio

Os inibidores de corrosão anódicos, são compostas por uma argamassa cimentícia fluida, com alto teor de acrílico entre outros aditivos, no qual criará em torno da armadura uma camada passivadora (semelhante a já criada pelo concreto não carbonatado), impedindo com que a corrosão naquele ponto volte a se instalar. No viaduto localizado na Av. Americo Vespúcio foi aplicado esse tipo de inibidor de corrosão, conforme a Figura 38.

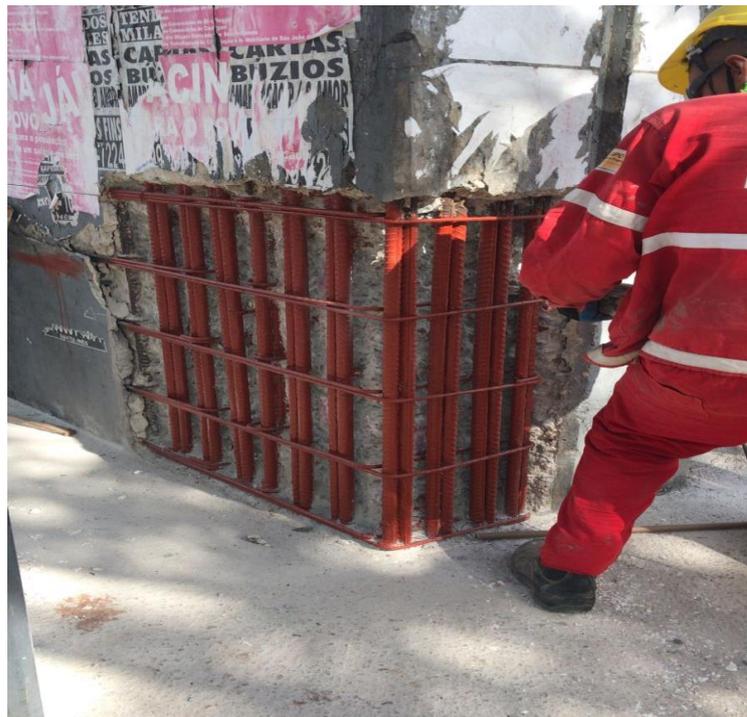
Figura 39- Aplicação de inibidores catódicos na estrutura (cromato de Zinco) do viaduto da Lagoinha

Já os inibidores catódicos fornecem uma proteção diferente para armadura (Figura 39). Esses inibidores forçam a estrutura através de pintura ou pastilha aderido a armadura, um outro metal com um potencial de corrosão maior que o Ferro (Fe). Sendo assim, caso venho ocorrer uma corrosão naquela região, o metal adicionado a estrutura (normalmente se utiliza o Zinco) entra em corrosão primeiro que o ferro. Porem, o produto da corrosão do Zinco não possui aumento de volume como no caso do ferro. Desta forma esse tipo de inibidor consegue aumentar a vida útil da estrutura sem causa danos nenhum a ela.

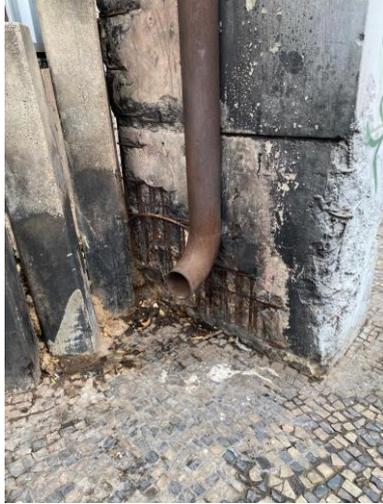
Figura 50- Antes das Intervenções

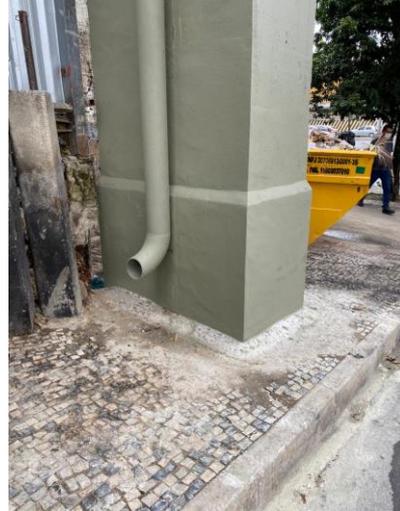
Figura 51- Depois das intervenções

Em todas as OAE's acompanhadas, foi-se acrescentado na base de todos os pilares um aumento no recobrimento da ferragem. Por ser uma região onde há uma umidade maior, e como já vimos anteriormente sofre mais com ações humanas como fogo e urina, essa região tende a ser mais suscetível a degradação. Por isso em todas as situações essa técnica foi implementada.
