Arquitetura vernácula e popular: a taipa de mão no semiárido sergipano

Dissertação apresentada como parte dos requisitos para obtenção do título de Mestre em Ambiente Construído e Patrimônio Sustentável, do Programa de Pós-graduação em Ambiente Construído e Patrimônio Sustentável da Escola de Arquitetura da Universidade Federal de Minas Gerais.

ANEXO B – LAUDO TÉCNICO CONVÊNIO Nº 1767/2017

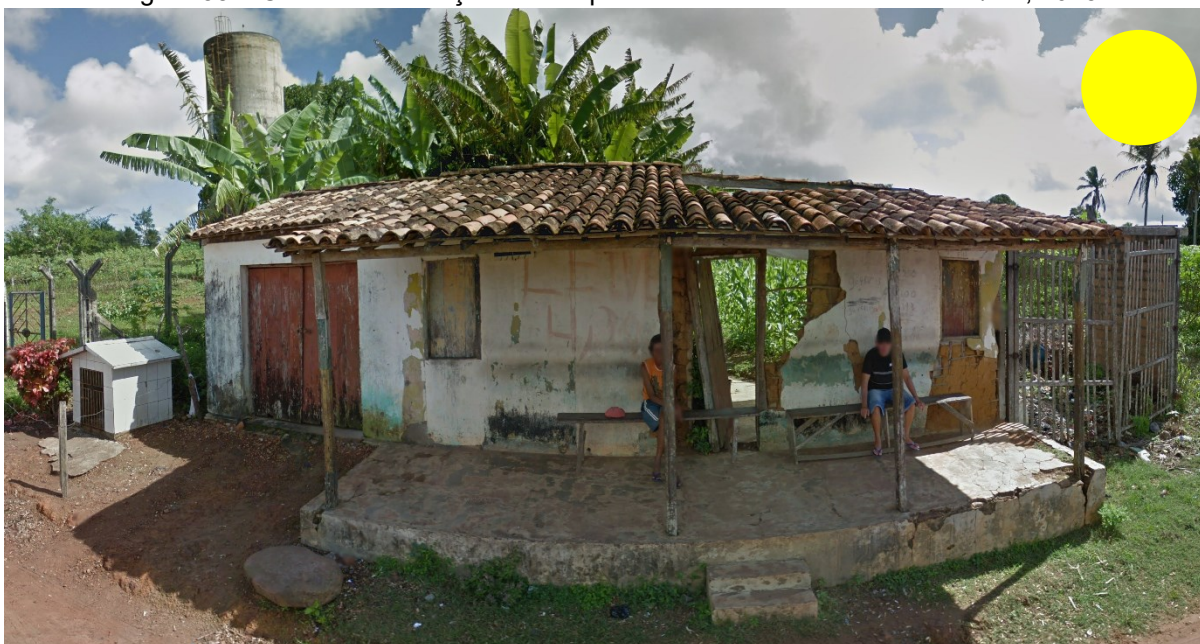
Figura 58 – Casa em demolição. Município de Nossa Senhora das Dores/SE, 2015

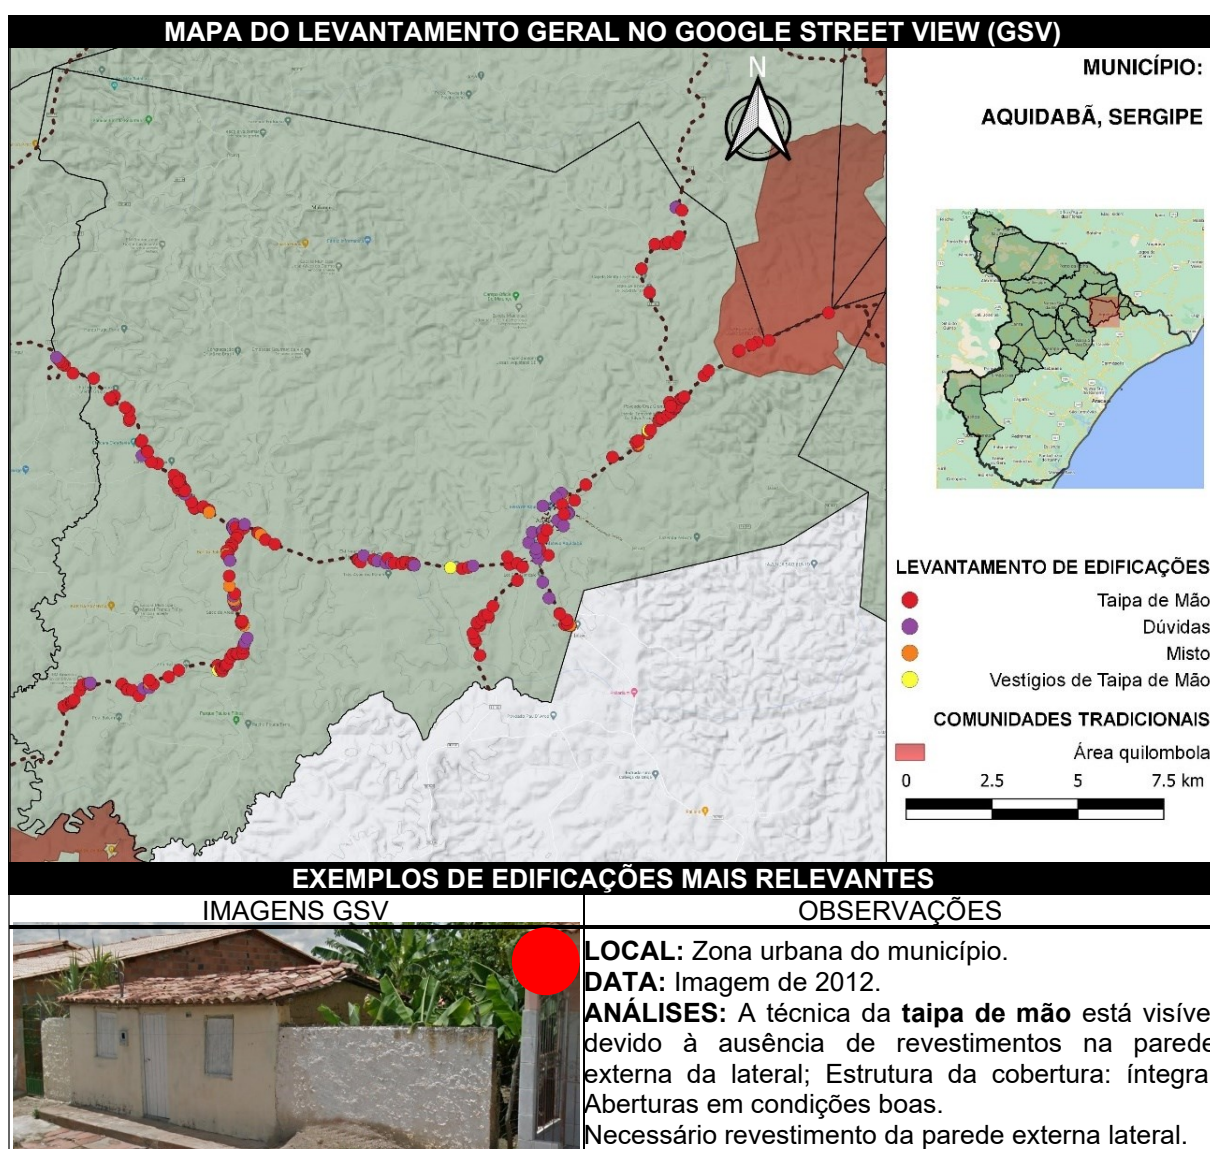
Quadro 1 – Síntese de análise do banco de imagens de Aquidabã, Sergipe

<p>LOCAL: Edificação localizada na zona urbana do município.</p> <p>DATA: Imagem de 2012.</p> <p>ANÁLISES: A técnica da taipa de mão está visível devido à ausência de revestimentos nas paredes externas; Estrutura da cobertura: íntegra, porém ausência de frechal, apresentando vão entre parede e estrutura do telhado; Aberturas em condições precárias.</p> <p>Necessário revestimento das paredes externas para melhorias das condições de habitabilidade.</p>
 	<p>LOCAL: Edificação localizada na zona urbana do município.</p> <p>DATA: Imagem de 2012.</p> <p>ANÁLISES: A técnica da taipa de mão está visível devido à ausência de partes do revestimento na parede externa da lateral; Estrutura da cobertura: íntegra, porém ausência de frechal, apresentando vão entre parede e estrutura do telhado.</p> <p>Necessário melhorias no revestimento das paredes externas.</p>
 	<p>LOCAL: Edificação localizada na zona urbana do município.</p> <p>DATA: Imagem de 2019.</p> <p>ANÁLISES: A técnica da taipa de mão está visível devido à ausência de revestimento na parede externa da lateral; Estrutura da cobertura: íntegra.</p> <p>Necessário melhorias no revestimento das paredes externas.</p>

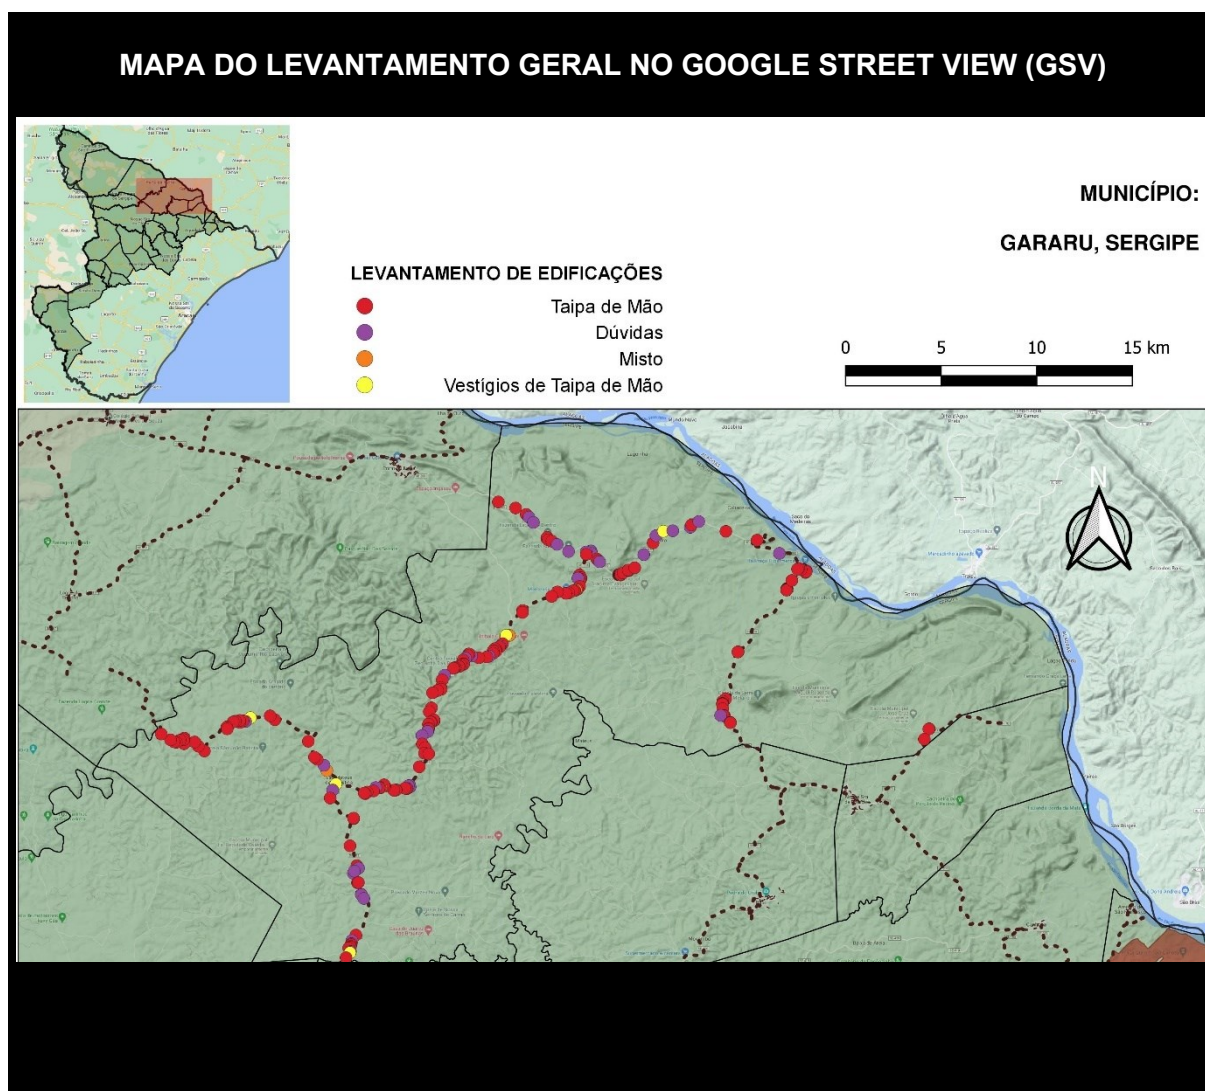
Quadro 2 – Síntese de análise do banco de imagens de Gararu, Sergipe

EXEMPLOS DE EDIFICAÇÕES MAIS RELEVANTES	
IMAGENS GSV	OBSERVAÇÕES
 	<p>LOCAL: Edificação localizada na zona urbana do município.</p> <p>DATA: Imagem de 2012.</p> <p>ANÁLISES: A técnica da taipa de mão está visível devido à ausência de revestimentos na parede externa da lateral; Estrutura da cobertura: íntegra, porém o pé-direito é baixo e não adequado; Aberturas somente na fachada frontal. Necessário revestimento das paredes externas e instalação de outras aberturas (janelas) para melhorias das condições de habitabilidade.</p>
 	<p>LOCAL: Edificação localizada na zona urbana do município.</p> <p>DATA: Imagem de 2012.</p> <p>ANÁLISES: A técnica da taipa de mão está visível devido à ausência de revestimentos nas paredes externas; Estrutura da cobertura: íntegra. A edificação é a única da rua em que foi possível identificar a construção com terra. Necessário revestimento das paredes externas.</p>

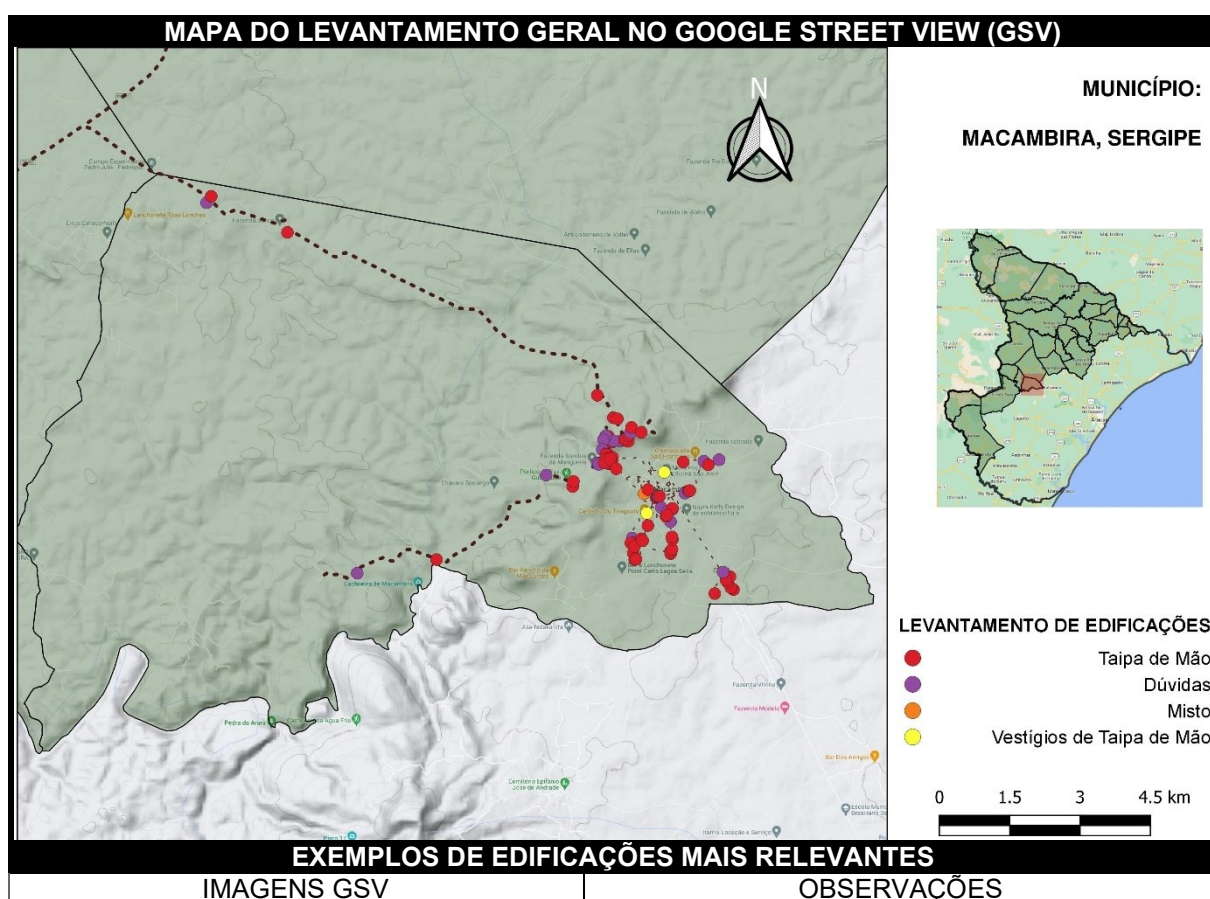
Quadro 3 – Síntese de análise do banco de imagens de Macambira, Sergipe

<p>LOCAL: Edificação localizada na zona urbana do município.</p> <p>DATA: Imagem de 2015.</p> <p>ANÁLISES: A técnica da taipa de mão está visível, apesar da boa condição do revestimento externo das paredes; Estrutura da cobertura: está íntegra; Aberturas somente na fachada frontal.</p>
 	<p>LOCAL: Edificação localizada na zona urbana do município.</p> <p>DATA: Imagem de 2012.</p> <p>ANÁLISES: A técnica da taipa de mão não está visível devido às boas condições dos revestimentos nas paredes externas, mas apesar das dúvidas sobre isso, há boas chances de ser taipa de mão, misto com blocos cerâmicos;</p>
 	<p>LOCAL: Edificação localizada na zona urbana do município.</p> <p>DATA: Imagem de 2012.</p> <p>ANÁLISES: A técnica da taipa de mão não está visível porque as paredes externas apresentam boas condições de revestimento, porém estima-se que seja, devido a textura das paredes. A edificação apresenta uma habitabilidade muito boa, apesar das poucas aberturas laterais.</p>

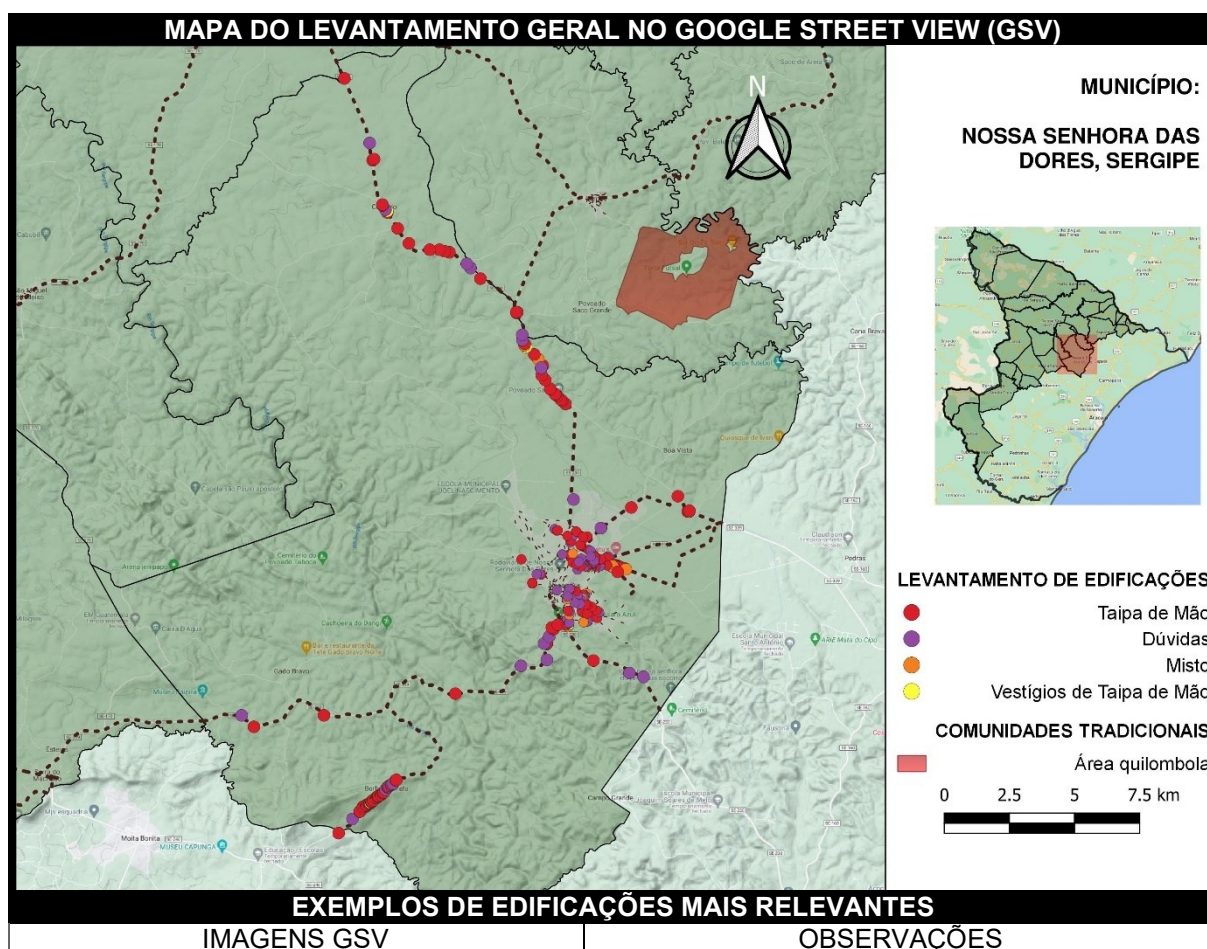
Quadro 4 – Síntese de análise do banco de imagens de Nossa Senhora das Dores, Sergipe

<p>LOCAL: Edificação localizada na zona urbana do município.</p> <p>DATA: Imagem de 2012.</p> <p>ANÁLISES: A técnica da taipa de mão não está visível devido à boa condição do revestimento externo das paredes, mas apesar das dúvidas, há grandes chances de ser taipa de mão; Estrutura da cobertura: íntegra; Aberturas somente na fachada frontal.</p>
 	<p>LOCAL: Edificação localizada na zona urbana do município.</p> <p>DATA: Imagem de 2012.</p> <p>ANÁLISES: A técnica da taipa de mão está visível devido à ausência de revestimentos nas paredes externas; A edificação aparenta estar em processo de arruinamento. Trata-se de uma borracharia. Necessário revestimento das paredes externas e da estrutura do telhado para evitar o arruinamento da edificação.</p>
 	<p>LOCAL: Edificação localizada na zona urbana do município.</p> <p>DATA: Imagem de 2012.</p> <p>ANÁLISES: A técnica da taipa de mão está visível devido à ausência de partes do revestimento na parede externa da lateral; Estrutura da cobertura: íntegra, ausência de beiral prolongado. Necessário melhorias nos revestimentos das paredes externas. A edificação tem uso comercial, sendo um salão de beleza.</p>

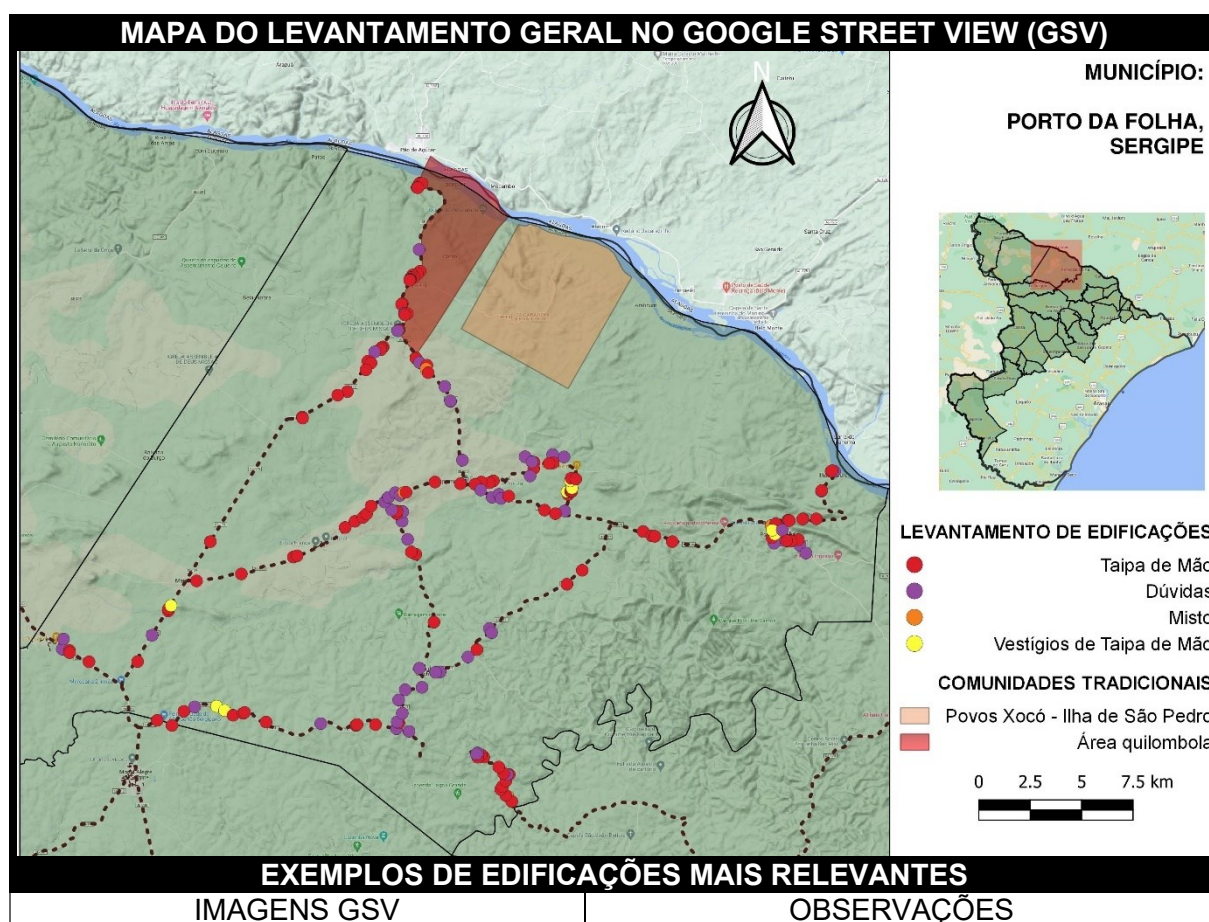
Quadro 5 – Síntese de análise do banco de imagens de Porto da Folha, Sergipe

<p>LOCAL: Edificação localizada na zona urbana do município.</p> <p>DATA: Imagem de 2019.</p> <p>ANÁLISES: A técnica da taipa de mão está visível devido à ausência de revestimentos na parede externa da lateral. Estrutura da cobertura: íntegra. Aberturas somente na fachada frontal, devido ausência de recuos laterais. Necessário revestimento das paredes externas e, e pensar soluções para aberturas que possam gerar para melhorias das condições de habitabilidade.</p>
 	<p>LOCAL: Edificação localizada na zona urbana do município.</p> <p>DATA: Imagem de 2012.</p> <p>ANÁLISES: A técnica da taipa de mão está visível devido à ausência de revestimentos nas paredes externas. A edificação aparenta estar em abandono. Necessário revestimento das paredes externas.</p>
 	<p>LOCAL: Edificação localizada na zona urbana do município.</p> <p>DATA: Imagem de 2012.</p> <p>ANÁLISES: A técnica da taipa de mão está visível nas paredes internas, em uso misto com outras técnicas. Entretanto, a edificação encontra-se em arruinamento, com ausência de cobertura.</p>

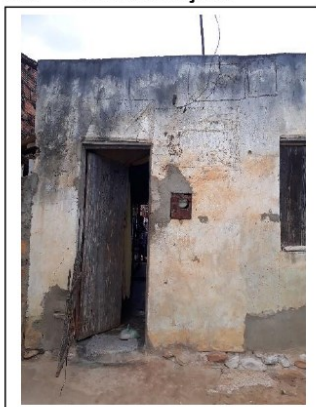
Edelma de Araújo
 Vista frontal – Porta e Janela deterioradas, quadro de energia Corroído.

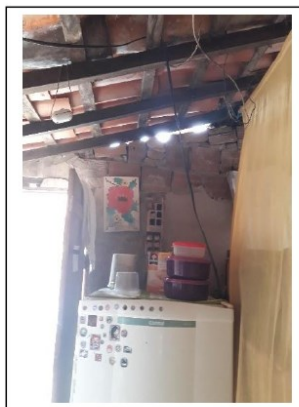
Edelma de Araújo
 Vista interna – Encunhamento mal executado, fresta entre parede e cobertura.

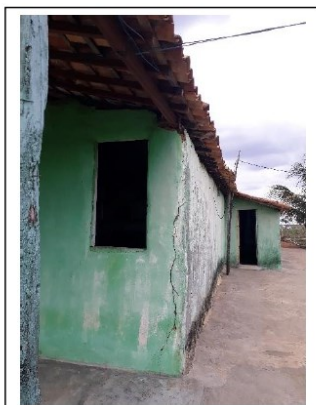
Josélia Rodrigues de Andrade Silva
 Vista lateral – Presença de inúmeras fissuras (recalque excessivo).

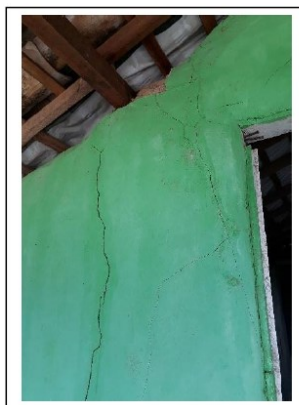
Josélia Rodrigues de Andrade Silva
 Vista frontal – Presença de inúmeras fissuras (recalque excessivo).

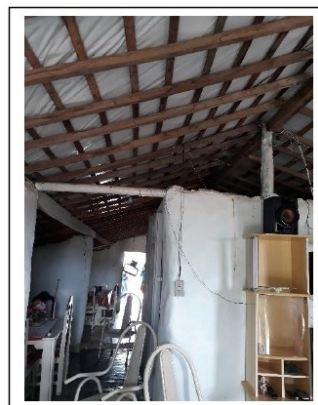
Josélia Rodrigues de Andrade Silva
 Vista interna – Estrutura de sustentação do madeiramento precária.

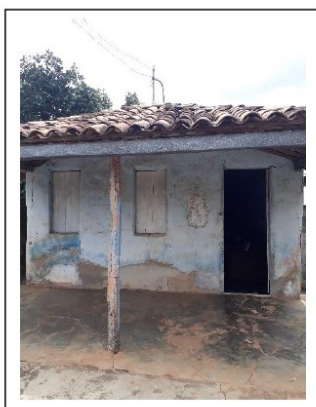
Josefa Alves Barreto Lima
 Vista frontal – Revestimento e sustentação beiral deteriorados.

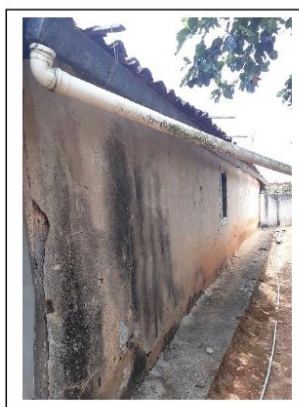
Josefa Alves Barreto Lima
 Vista lateral – Pintura externa com perda de função.

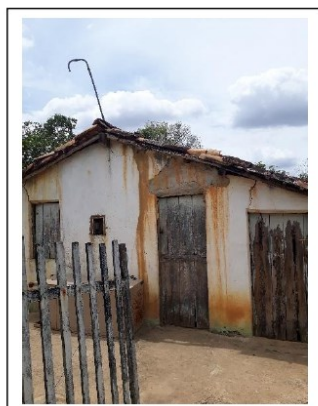
José Romeo dos Santos
 Vista frontal – Processo de Infiltração em estado avançado, perda da função da cobertura.

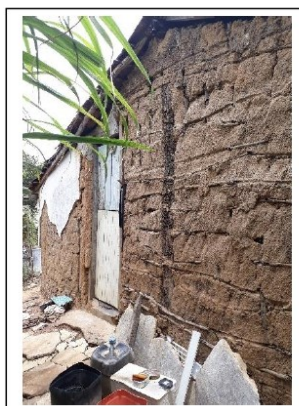
José Romeo dos Santos
 Vista lateral (1) – Parede de taipa exposta sem revestimento.

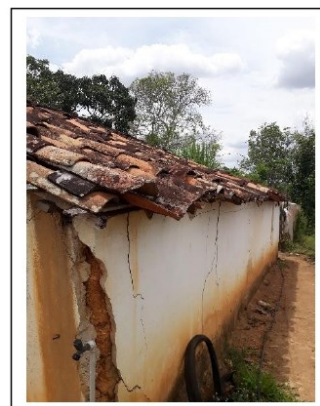
José Romeo dos Santos
 Vista lateral (2) – Telhas antigas e diversas fissuras. Estrutura comprometida.

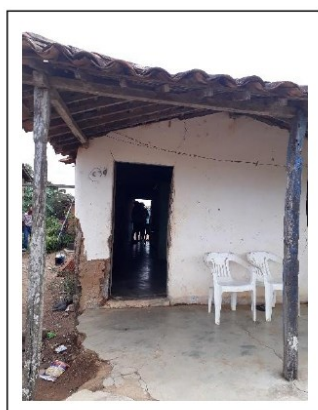
Alessandra da Silva
 Vista frontal – Revestimento externo comprometido, parede de taipa exposta.

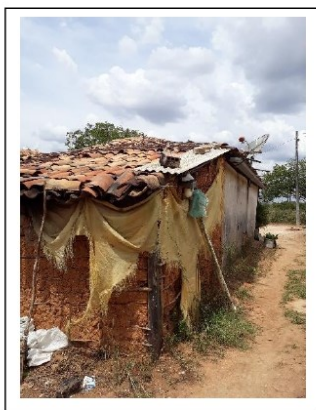
Maria Arlete do Nascimento Santos

Vista fundo – Telhas quebradas e deterioradas. Parede de taipa.

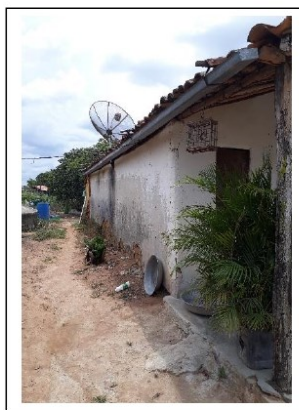
Maria Arlete do Nascimento Santos

Vista lateral – Pilar externo de madeira com cupim.

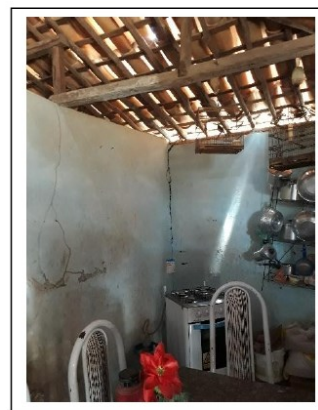
Maria Arlete do Nascimento Santos

Vista interna – Presença de fissuras.
