**USO DA TERMOGRAFIA PARA O DIAGNÓSTICO DE PATOLOGIAS EM  
ALVENARIA – ESTUDO DE CASO**

Monografia apresentada ao Curso de Especialização em Sistemas Tecnológicos e Sustentabilidade Aplicados ao Ambiente Construído da Escola de Arquitetura da Universidade Federal de Minas Gerais, como requisito parcial a obtenção do título de Especialista em Sistemas Tecnológicos e Sustentabilidade Aplicados ao Ambiente Construído.

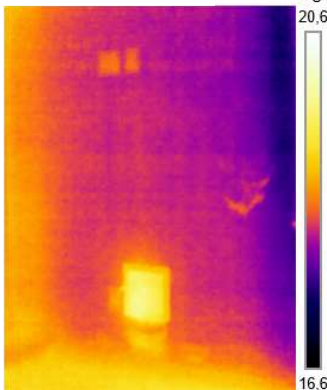
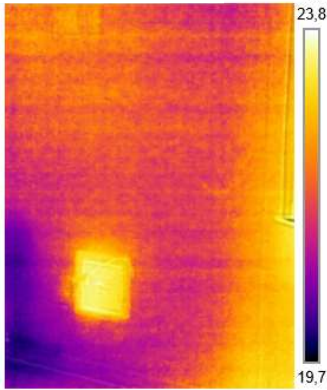
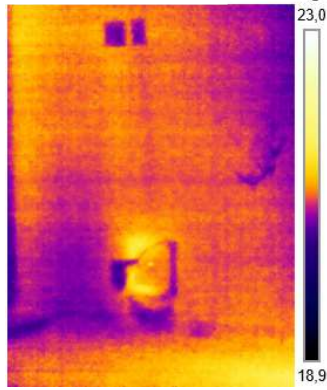
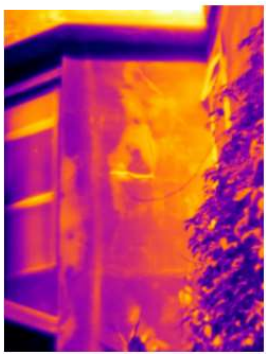
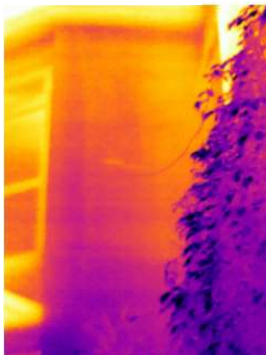
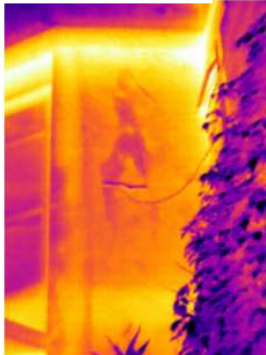
| Termograma - Localização: Face Interna | | E=0.77 |
|---|--|---|
| 9hs - Há diferencial térmico superficial, boa definição | 16hs - Há pouco diferencial térmico superficial | 00hs - Há maior diferencial térmico superficial, maior definição térmica |

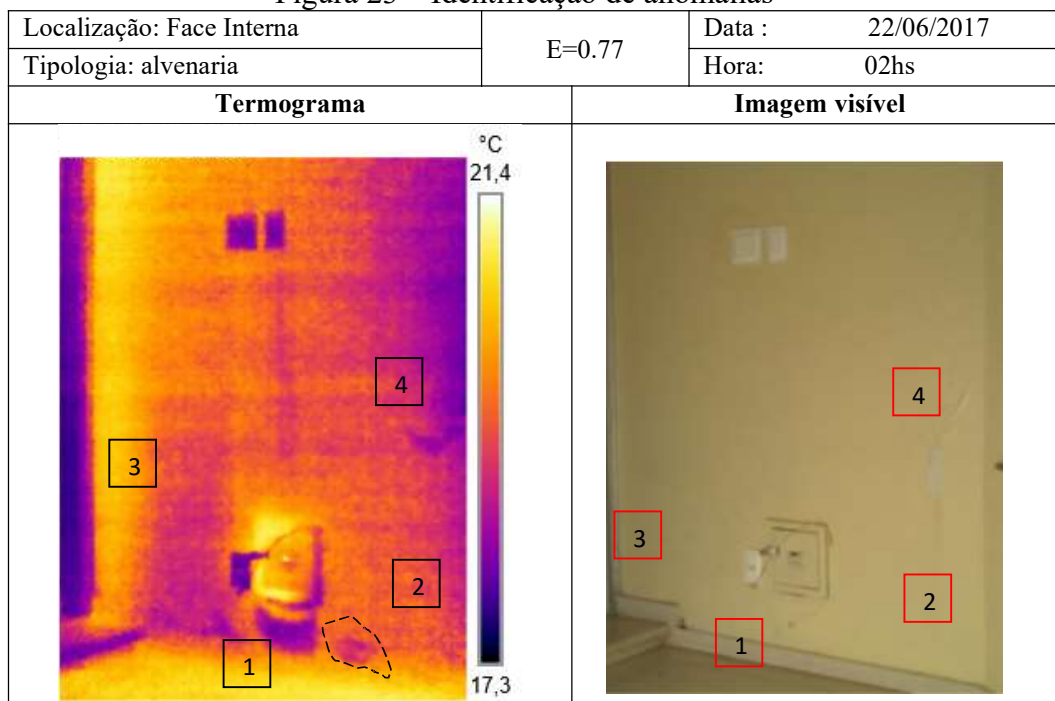
Figura 23 – Identificação de anomalias

- Na face interna as 02hs no marcador de número 1, há uma grande área de umidade que caracteriza uma anomalia térmica. O marcador de número 2 apresenta um indicativo de saturação de água na alvenaria, essa mesma condição pode ser vista pelo lado externo da alvenaria, como mostra a Figura 24, onde temos a mesma presença de água em saturação, demonstrando que a água migrou do lado externo para o lado interno. O marcador de número 3 indica a presença de umidade na alvenaria, com diferentes intensidades, sendo mais concentrada próxima a base da alvenaria. As causas das três anomalias citadas acima podem estar associadas: a passagem de água externa por ascensão capilar, a umidade do jardim, entre outros fatores que necessitam de uma inspeção *in loco* para sua determinação.

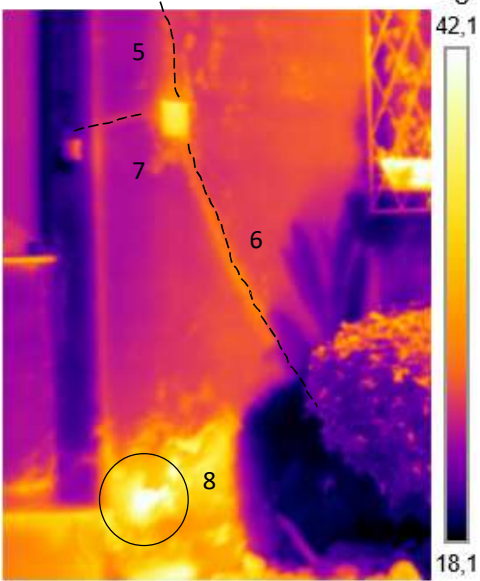
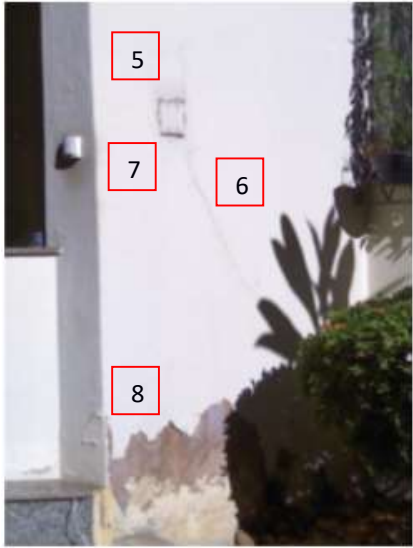
- Na face externa inferior as 09hs, é possível perceber uma fissura na argamassa ao longo da alvenaria indicada pelo marcador número 5, o local da fissura coincide com um recorte feito para instalação do condutor de tubulação elétrica, também é possível perceber a área de influencia desta fissura;

- O marcador de número 6 identifica a presença de trinca na imagem visível e a sua área de influencia pode ser percebida pelo termograma, tem como causa provável movimentação térmica;

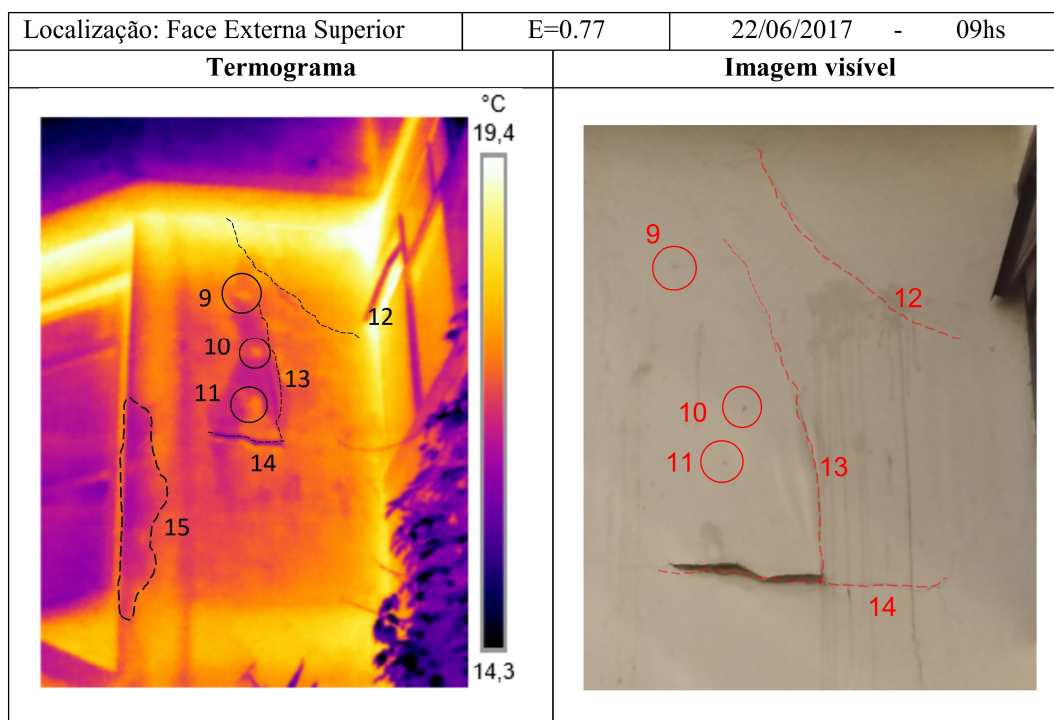
Figura 26 – Identificação de anomalias

- Os marcadores de números 9, 10 e 11 indicam rompimentos no revestimento da alvenaria, por onde há penetração de água que contribui para a saturação vista no termograma. Pela conformação da saturação, há uma perspectiva de que a área em amarelo claro signifique a presença de água, enquanto o entorno em tom azul represente vapor de água.
- Na face externa superior no marcador de número 13, perceber-se uma trinca no revestimento, onde há uma percolação, a água esta migrando no sentido inferior saturando a parte superior o que é normal, pela entrada da água, há ainda uma faixa de influencia da trinca, o mesmo ocorre no marcador de número 14, mas com menor intensidade.
- Na face externa superior, o marcador de numero 15, perceber-se anomalia extensa e não visível, para determinar as possíveis causas seria necessário uma inspeção in loco para a sua identificação.
