**UNIVERSIDADE FEDERAL DE MINAS GERAIS**  
**Escola de Engenharia**  
**Programa de Pós-graduação em Construção Civil**

**ANÁLISES DE MANIFESTAÇÕES PATOLÓGICAS ENCONTRADAS EM  
EDIFÍCIOS DE BELO HORIZONTE E NOVA LIMA COM ATÉ 30 ANOS DE IDADE**

Dissertação apresentada ao Programa de Pós-graduação em Construção Civil da Universidade Federal de Minas Gerais, como requisito parcial à obtenção do título de Mestre em Construção Civil.

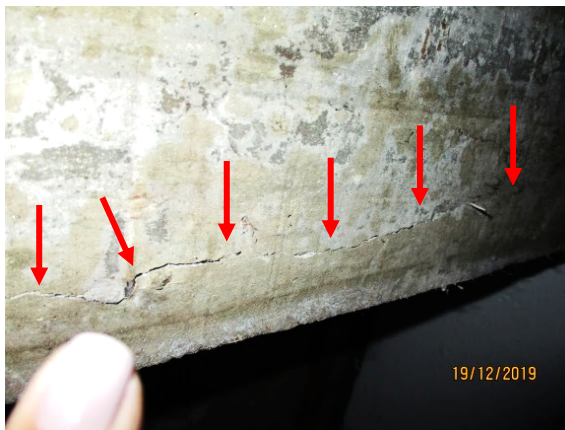
Os primeiros sinais de corrosão de armadura aparecem na forma de trincas, conforme indicado na figura 9 e/ou já com deslocamento do concreto, conforme figura 10.

Figura 9: Trinca indicativa de corrosão de armadura. Fonte: Arquivo da autora

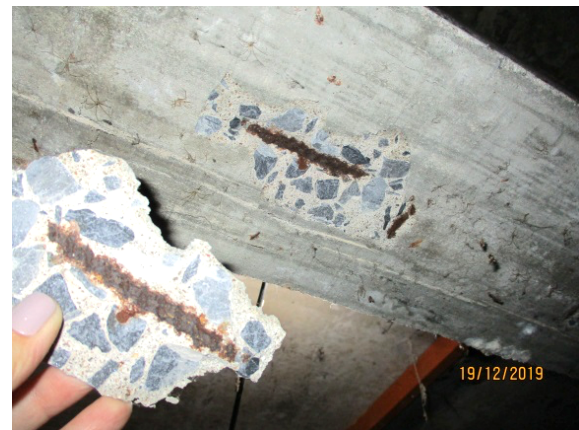
Figura 10: Deslocamento e corrosão de armadura. Fonte: Arquivo da autora.

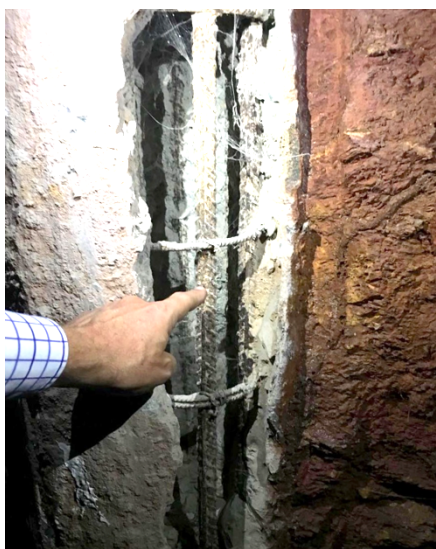
A Norma NBR 6118:2014, estabelece critérios, a fim de garantir a durabilidade da edificação. Um desses critérios é a qualidade do concreto de cobertura no que tange a qualidade e características do concreto, como relação água/cimento e classe do concreto, quanto da espessura do mesmo. Quando as Normas e as boas práticas da engenharia e arquitetura são negligenciadas, a segurança, durabilidade e vida útil das construções ficam comprometidas, conforme podemos exemplificar nas figuras 11 e 12.

Figura 11: Vistoria de Entrega de Obra. Fonte: Arquivo pessoal da autora

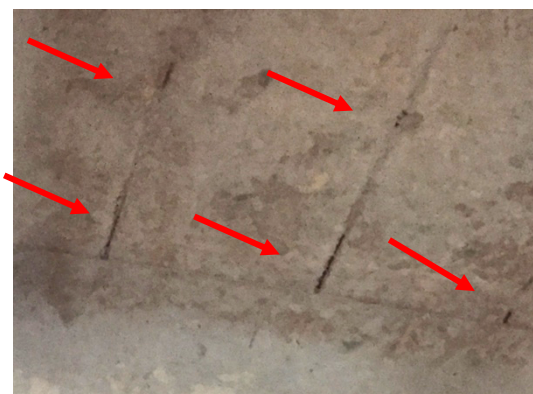
Figura 12: Vistoria de Entrega de Obra. Fonte: Arquivo pessoal da autora.

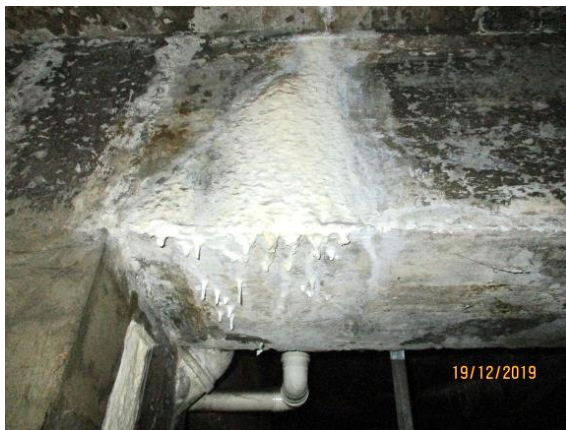
Essas manifestações patológicas foram identificadas visualmente nas edificações pesquisadas. Nas figuras abaixo, é possível observar lixiviação decorrente de infiltração recorrente figura 13 e viga com percolação de água, carbonatação, eflorescência, deslocamento do concreto e corrosão de armadura figura 14.

Figura 13: Lixiviação e eflorescência.  
Fonte: Arquivo da autora

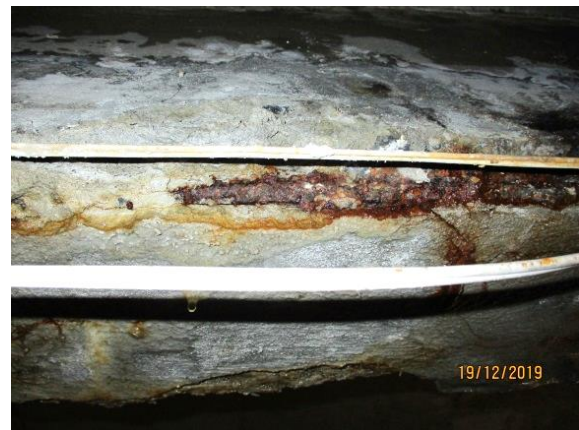
Figura 14: Carbonatação, deslocamento e corrosão de armadura. Fonte: Arquivo da autora

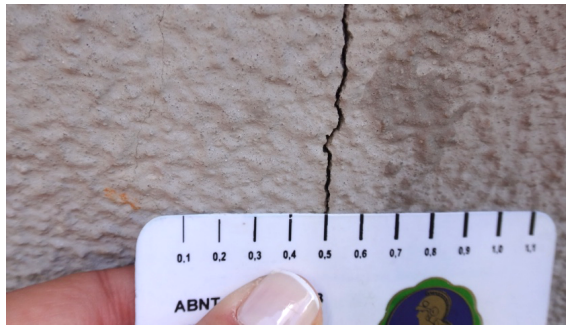
Há fissuras causadas por movimentações higroscópicas, térmicas, por sobrecarga, recalque de fundação, retração, alteração química de materiais ou por deformação de componentes estruturais. As fissuras e trincas nas alvenarias são identificadas visualmente e medidas com fissurômetro, possibilitando monitoramento para detectar se são passivas ou ativas, conforme a figura 15.

Figura 15: Trinca. Fonte – Arquivo da autora

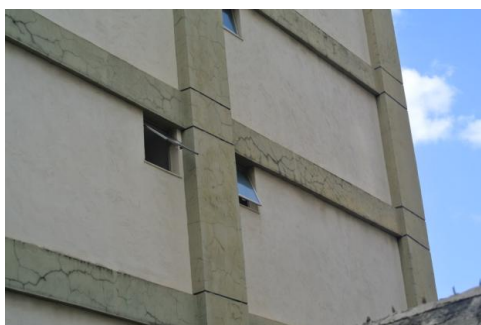
Na figura 17 é possível verificar alguns exemplos de danos em elementos da fachada, como trincas indicativas de movimentações térmicas/higroscópicas e de início de corrosão de armadura, e a figura 18, onde é observado deslocamento do revestimento.

Figura 17: Trincas em ed. com 25 anos. Fonte: Arquivo da autora

No caso de danos em elementos da fachada, como a ocorrência mostrou um equilíbrio entre os resultados, a origem da manifestação patológica pode estar no projeto, na execução como na figura 18 ou na deficiência de manutenção conforme observado na figura 17.

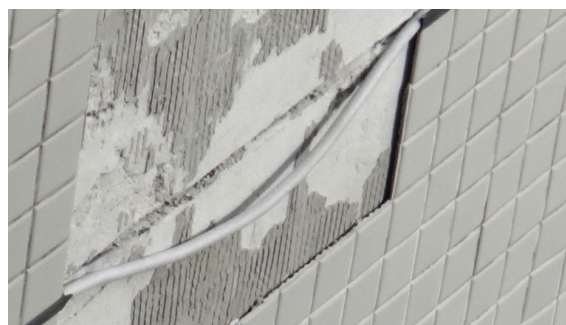
Figura 18: Desplacamento do revestimento em Ed. com 12 anos. Fonte: Arquivo da autora

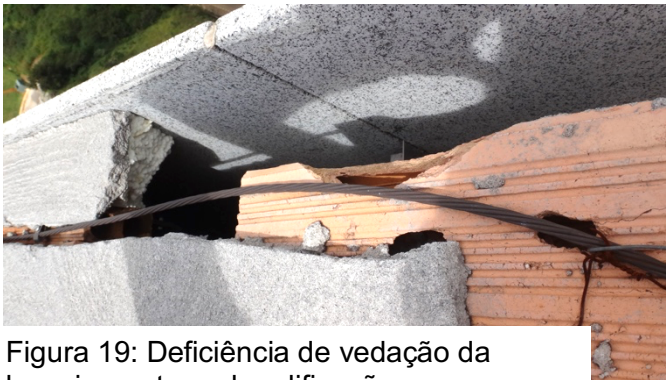
Como os dados da pesquisa, apontaram 68% de deficiência de impermeabilização em imóveis com até 5 anos e 35% e 45% em edificações com até 10 anos e até 20 anos, respectivamente, é possível deduzir que há também, problemas relacionados com a fachada ventilada. Nas figuras 19 e 20 é possível visualizar a deficiência do sistema de vedação da barreira no topo da edificação e a deficiência de impermeabilização da alvenaria.

Figura 19: Deficiência de vedação da barreira no topo da edificação.  
Fonte: Arquivo da autora.

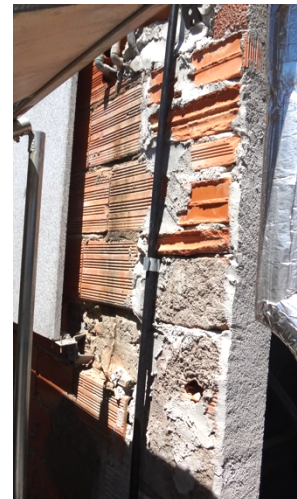
Figura 20: Deficiência de impermeabilização da alvenaria.  
Fonte: Arquivo da autora.

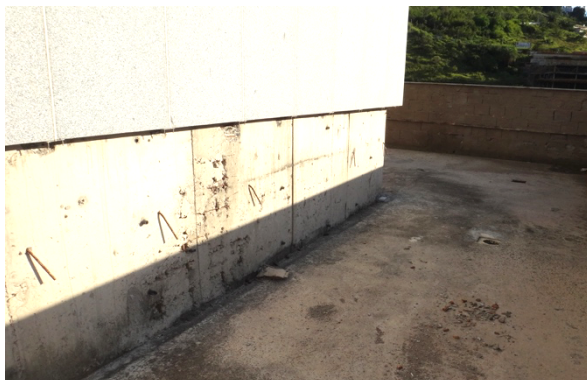
Analisando as etapas para a montagem da fachada ventilada e comparando, com o que é observado nas edificações in loco, é possível verificar que a primeira etapa não é realizada em obra. Pois, raramente é feito chapisco, emboço, impermeabilização ou até mesmo a retirada e tratamento das ferragens aparentes nas estruturas de concreto, conforme é possível observar nas figuras 22 e 23.

Figura 22: Ausência de tratamento das ferragens e dos nichos de concretagem, antes da montagem da fachada ventilada.  
Fonte: Arquivo da autora.

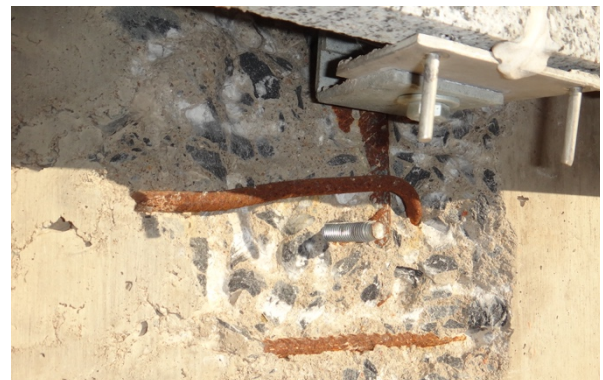
Figura 23: Ausência de tratamento da ferragem, antes da montagem da fachada ventilada. Fonte: Arquivo da autora.

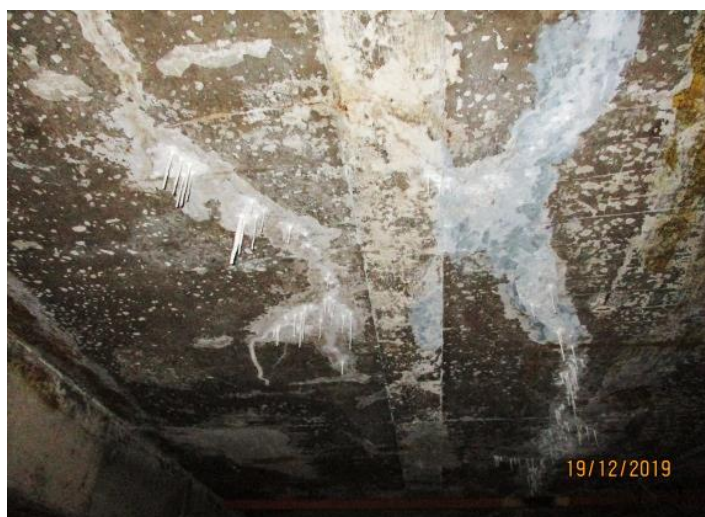
Para garantir a durabilidade e vida útil da estrutura, conforme apresentado ao longo do trabalho, é necessário garantir a estanqueidade da edificação. Porém, o conjunto de manifestações patológicas encontradas na amostra, como deficiência de impermeabilização, de drenagem, de fissuração, de danos em elementos da fachada e de infiltrações, é preocupante, pois contribuem para o surgimento de carbonatação, corrosão de armadura e exposição de armadura. Na figura 24 é possível observar uma infiltração com lixiviação e formação de estalactite na laje da garagem, devido a deficiência de impermeabilização do pilotis.

Figura 24: Infiltração causada por deficiência de impermeabilização do pilotis. Fonte: Arquivo da autora.
