**ANÁLISE DE CAUSAS DE MANIFESTAÇÕES PATOLÓGICAS EM EDIFICAÇÃO
E AÇÕES PREVENTIVAS EM FASE DE PROJETO**

Monografia de especialização apresentada ao Departamento de Engenharia de Materiais e Construção, da Escola de Engenharia da Universidade Federal de Minas Gerais, como requisito parcial para obtenção do título de Especialista.

Seguem algumas fotos, apresentando as patologias presentes na edificação estudada.

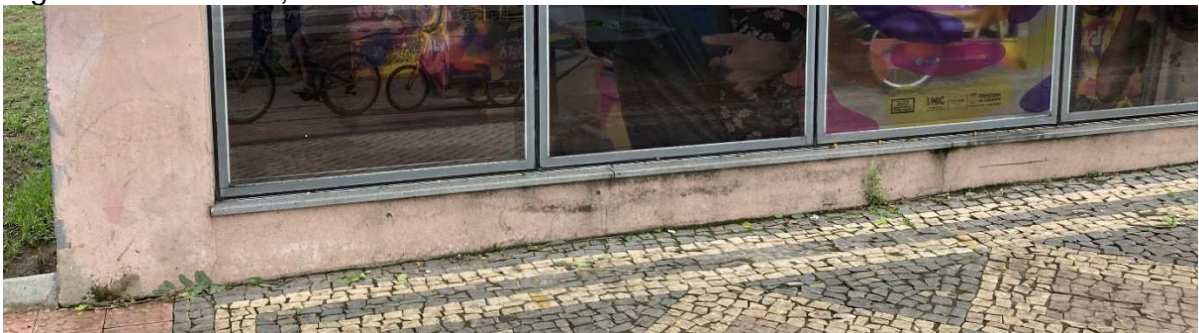
Figura 1 - Manchas, bolor e fissuras

Na figura 1 são apresentadas manchas na pintura, fissuras e bolor.

Nesta região, a edificação encontra-se muito sombreada e com presença de umidade constante, devido ao fato do passeio não possuir inclinação para a via pública, com empoçamento de água próximo à parede, o que causa a proliferação de fungos que provocam fissuras, manchas e deterioração dos revestimentos.

Para corrigir ou minimizar o problema, deve-se ser refazer o passeio externo corrigindo o caimento do piso em direção à rua ou executar mini canaleta ao longo da fachada, direcionando a água para fora da edificação. A solução poderia ter ocorrido ainda na fase de projeto caso tivesse pensado nas consequências de se ter o caimento do passeio em direção a edificação.

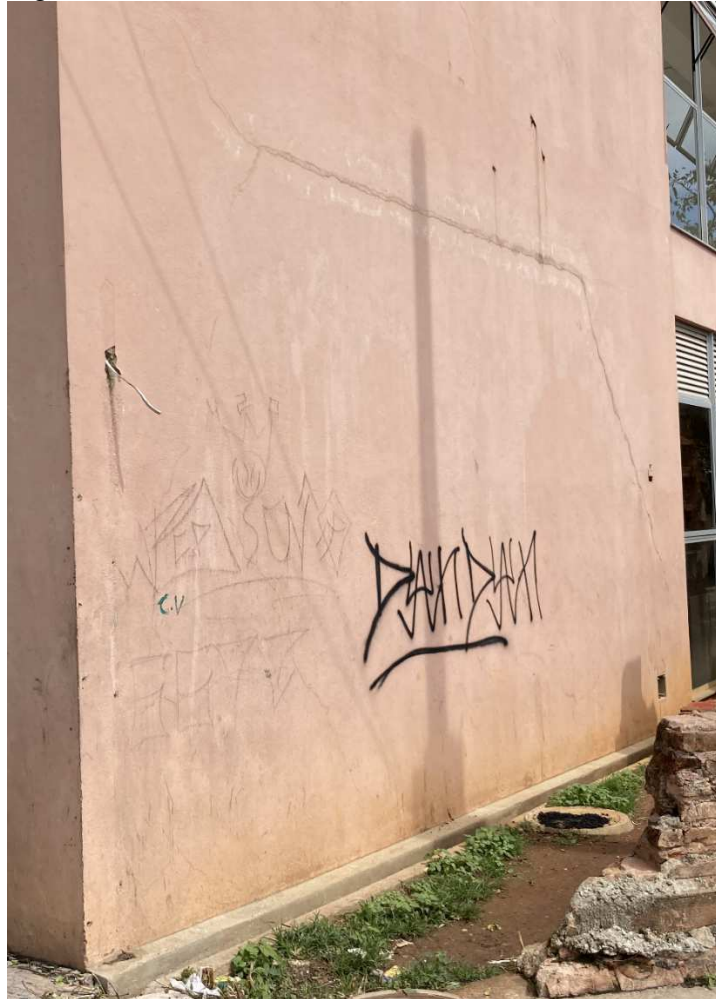
Figura 2 - Fissuras horizontais e inclinadas

A figura 2 apresenta fissura no encontro da alvenaria de vedação com a viga da estrutura inicialmente horizontal e tornando-se inclinada próximo ao pilar.

Fissuras inclinadas é indicio de movimentação diferenciada da estrutura de fundação, recalque da fundação. Que tem como causa falha no dimensionamento da fundação podendo conter ferragens insuficientes ou mal posicionadas.

A figura também apresenta manchas na pintura, que podem ser decorrentes exposta ao sol. Ao longo da trinca apresenta sinais de eflorescência devido a penetração da água e diluição dos sais contidos na argamassa que são transportados

As anomalias apresentadas atingem o sistema estrutural, sistema de vedação e de revestimento e poderiam ser prevenidos ainda na fase de projetos com o estudo geotécnico mais minucioso para melhor dimensionamento da fundação.

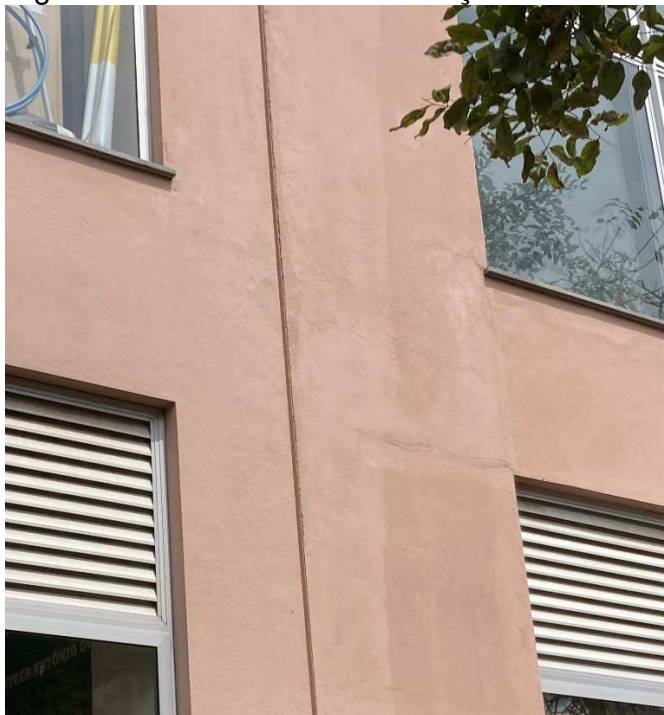
Figura 3 - Juntas de movimentação da estrutura

A figura 3 apresenta a junta de movimentação da estrutura com fissuras paralelas ao longo de toda junta e também fissuras paralelas ao longo do encontro da viga com a alvenaria.

A fissura paralela à junta de movimentação da estrutura pode ser decorrente da menor espessura da argamassa de alta resistência nesse local e/ou devido a falha na aderência entre a argamassa e o material de sustentação da junta. A fissura paralela a viga pode ter ocorrido devido à problema no encunhamento ou pela fragilização do local, devido a presença das janelas com grandes dimensões e em grande número.

As anomalias apresentadas poderiam ser prevenidas ainda na fase de projeto com os detalhamentos, especificações adequadas para o tratamento das juntas de movimentação estrutural e, para prevenir as fissuras horizontais, deveria ter sido especificado o reforço com o uso de tela metálica nos encontros de estrutura com a vedação em alvenaria ainda na fase de projetos ou implementadas na fase de obras.

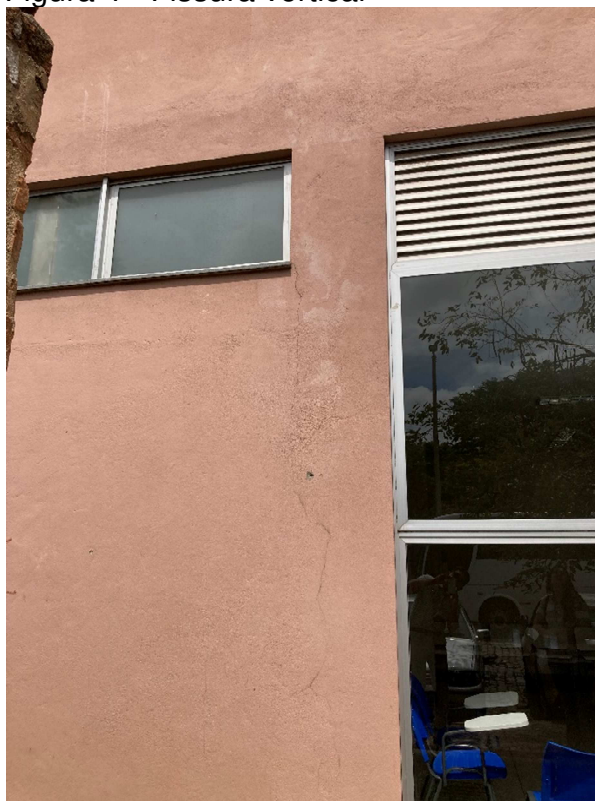
Figura 4 - Fissura vertical

A figura 4 apresenta fissura vertical entre pilar e alvenaria de fechamento e manchas na pintura.

As possíveis causas para a fissura vertical pode ser a deficiência na interligação entre os sistemas construtivos e/ou insuficiência da dimensão de verga e contra verga. As manchas brancas na pintura podem ser decorrentes de infiltração de água nas fissuras, carreando sais presentes na argamassa para a superfície do revestimento.

Para prevenir a fissura vertical deveria ter sido inserido no projeto, detalhamento da ligação entre as paredes com os pilares especificando telas metálicas fixadas no concreto a cada 2 fiadas da alvenaria e reforço no revestimento

argamassado, com tela, nos encontros das paredes com a estrutura e provavelmente as manchas brancas, eflorescência, não teriam ocorrido.

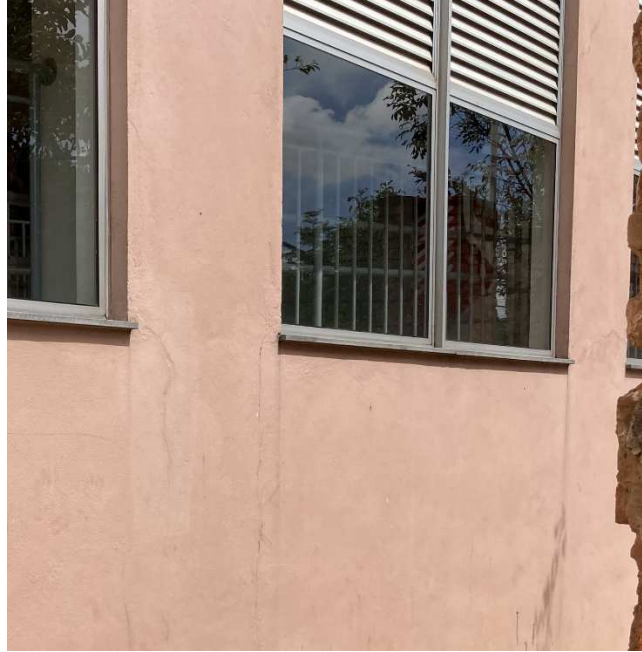
Figura 5 - Fissuras verticais

A figura 5 apresenta fissuras verticais nos cantos das janelas e manchas escuras no alinhamento das janelas.

As possíveis causas para as fissuras verticais próximas as janelas, podem ser a insuficiência de vergas e contra vergas e para as manchas escuras na pintura dever devido o fluxo de água neste local.

Para impedir, ou minimizar a formação de manchas verticais ao longo das janelas, o peitoril não deveria estar no mesmo alinhamento da janela, deveria ter sido prolongando para dentro da parede, 2.0 centímetros, aproximadamente, de forma a impedir o fluxo contínuo de água, e para combater as fissuras verticais, a verga e contra verga deveriam ser contínuas, devido a existência de várias janelas na mesma fachada. Tais soluções, poderiam ter sido inseridas no projeto e as anomalias não teriam acontecido.

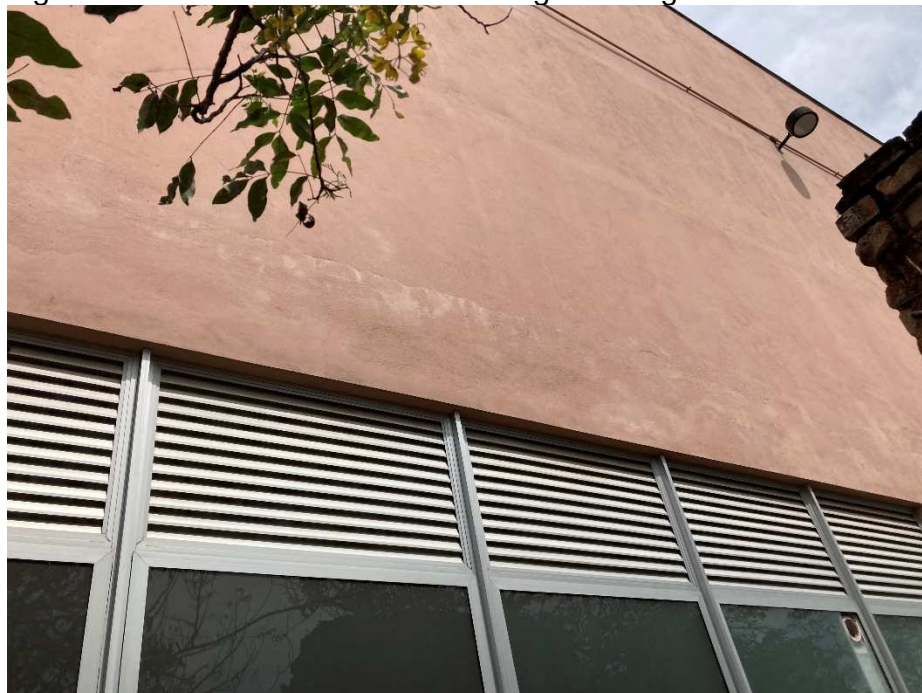
Figura 6 - Fissuras horizontais ao longo das vigas

A figura 6 apresenta fissuras horizontais ao longo das vigas e manchas brancas na pintura ao longo dessas fissuras.

As fissuras paralelas as vigas podem ser decorrentes de problemas no encunhamento, e/ou pela variação da dilatação térmica do revestimento entre os diferentes sistemas construtivos, no encontro de estrutura em concreto com a alvenaria de fechamento. As manchas brancas na pintura, podem ser decorrentes de infiltração de água nas fissuras, carreando sais presentes na argamassa para a superfície do revestimento.

Para impedir o aparecimento das fissuras horizontais, deveria ter sido especificado e detalhado em projeto, a metodologia de realização do encunhamento e indicado o reforço no revestimento argamassado, com tela metálica, nos encontros das paredes com a estrutura e provavelmente, as manchas brancas, eflorescência, não teriam ocorrido.

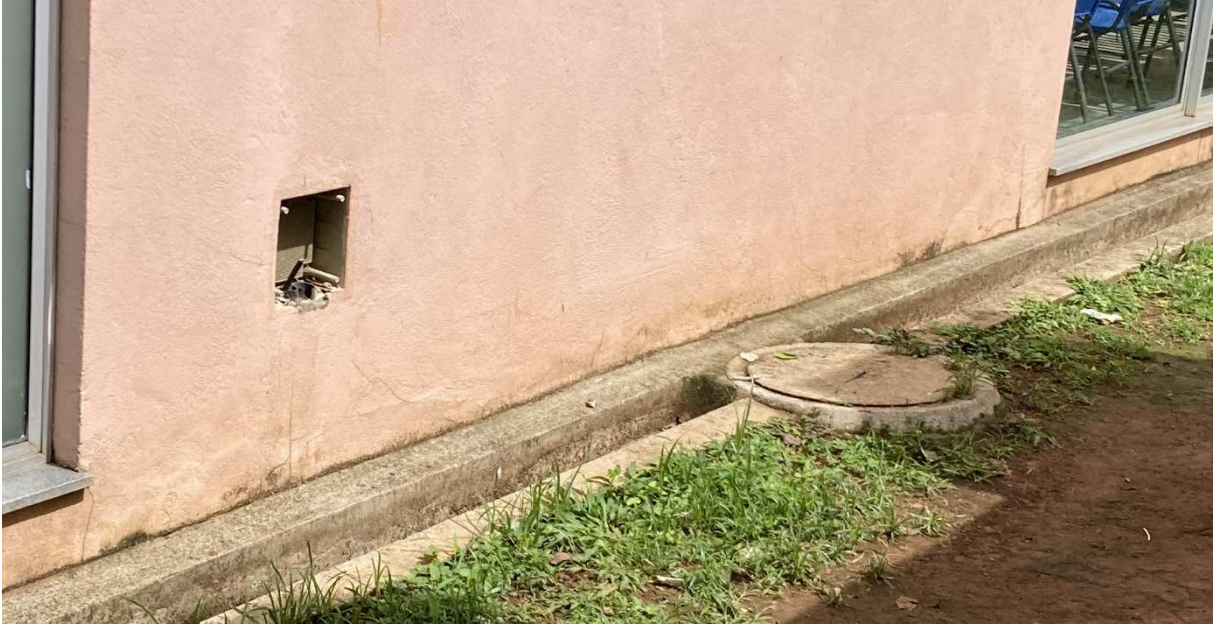
Figura 7 - Fissuras, bolor e encardimento

A figura 7 mostra as fissuras no revestimento, bolor e encardimento da pintura.

A região do pé da parede recebe umidade constante e respingos de solo, por estar próximo ao jardim, fato esse que favorece o encardimento da parede e aparecimento de bolor e devido a dilatação e retração do revestimento argamassado, aparecem as fissuras.

As patologias encontradas poderiam ser prevenidas ainda na fase de projetos, com a impermeabilização do encontro da parede com a canaleta em concreto.

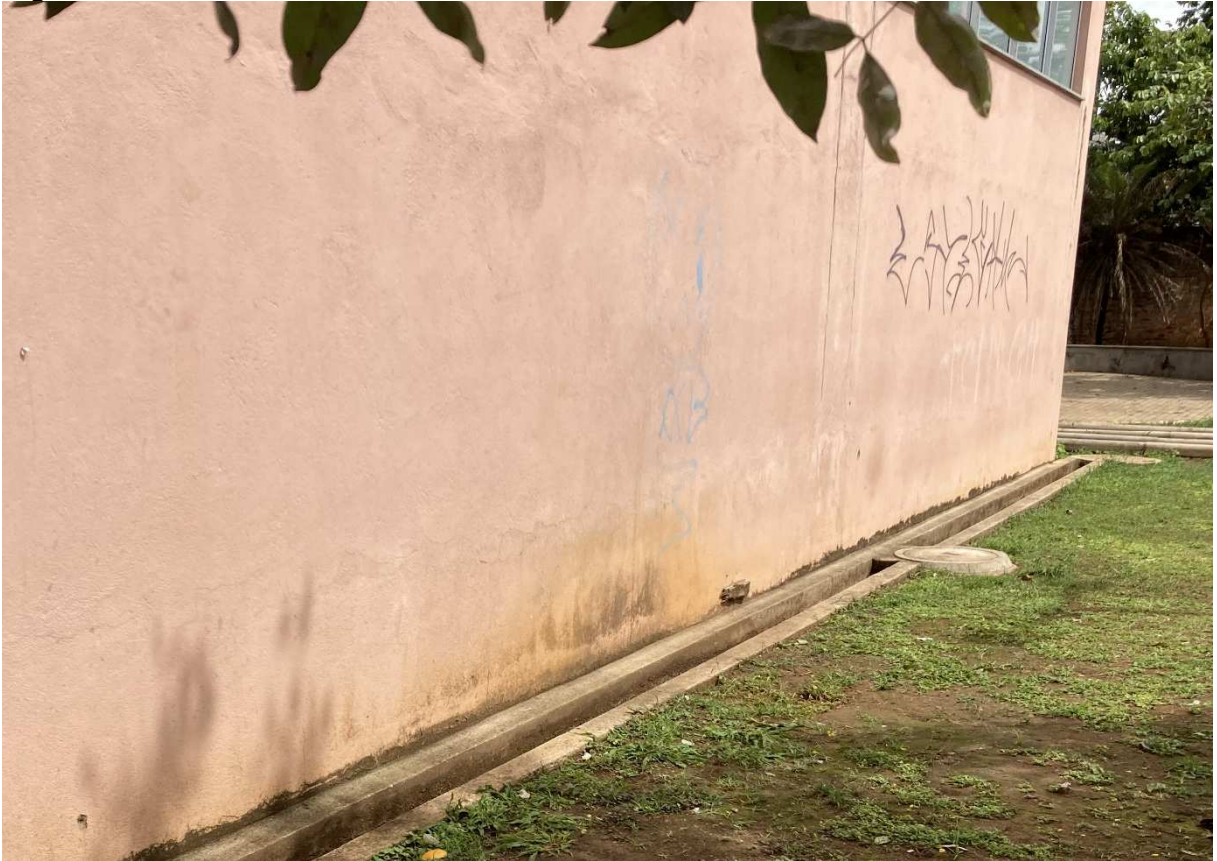
Figura 8 - Fissuras horizontais, eflorescência e bolor

A figura 8 apresenta fissuras horizontais ao longo da parede, com presença de eflorescência em toda sua extensão e de bolor no encontro da parede com a vala de drenagem pluvial.

As fissuras horizontais, paralelas as vigas podem ser decorrentes de problemas no encunhamento e/ou pela variação da dilatação térmica do revestimento em diferentes sistemas construtivos, encontro de estrutura em concreto com a alvenaria de fechamento. A região no pé da parede recebe umidade constante e respingos de solo por estar próximo ao jardim, fato esse que favorece o encardimento da parede e aparecimento de bolor e devido a dilatação e retração do revestimento argamassado aparecem as fissuras.

Para impedir o aparecimento das fissuras horizontais, deveria ter sido especificado e detalhado, em projeto, a metodologia de realização do encunhamento e indicado o reforço no revestimento argamassado, com tela metálica, nos encontros

das paredes com a estrutura e também a impermeabilização do encontro da parede com a canaleta em concreto.

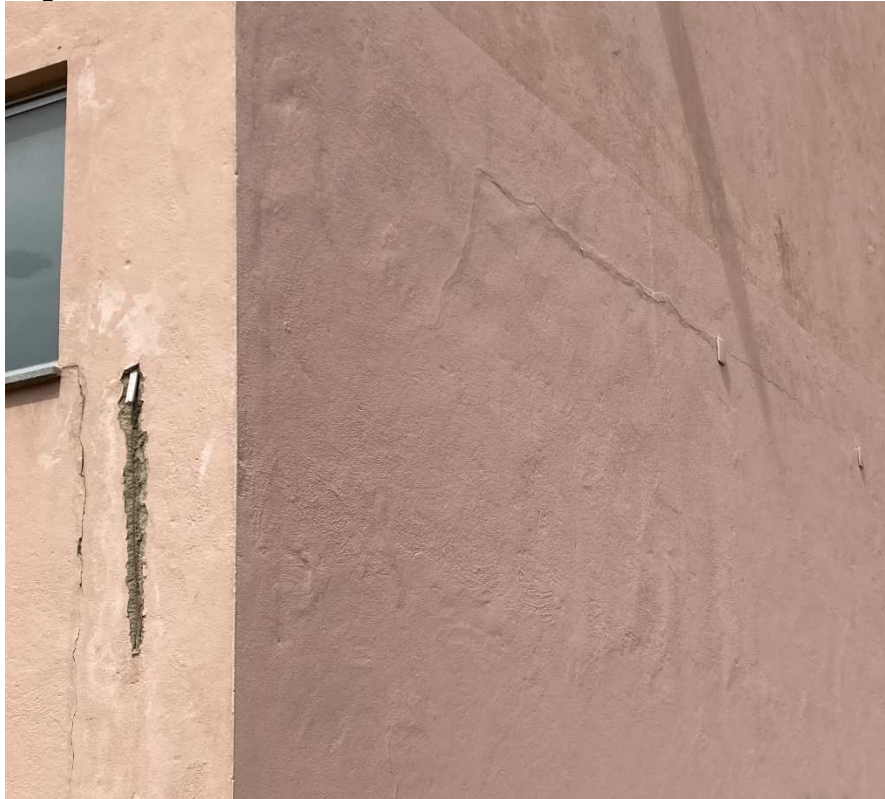
Figura 9 - Fissuras verticais e horizontais

A figura 9 apresenta trinca vertical ao longo do encontro da alvenaria com o pilar, fissura horizontal ao longo do vigamento, manchas brancas na pintura e presença de vandalismo pela falta da luminária.

As possíveis causas para a fissura vertical próxima a janela, junto ao pilar, pode ser, a insuficiência de vergas e contra vergas, e/ou, a movimentação térmica diferencial entre os sistemas construtivos estrutural e alvenaria. As fissuras horizontais ao longo do vigamento podem ser devido a problemas no encunhamento, e/ou, devido a fragilização do local pela passagem da tubulação elétrica, ou ainda pela movimentação térmica diferencial entre os sistemas construtivos estrutural e de alvenaria. As manchas brancas na pintura, podem ser decorrentes de infiltração de água nas fissuras, carreando sais presentes na argamassa para a superfície do revestimento.

Para prevenir a fissura vertical, deveria ter sido inserido no projeto, detalhamento da ligação entre paredes e pilares, especificando telas metálicas fixadas no concreto a cada 2 fiadas da alvenaria e reforço do revestimento argamassado, com tela metálica, no encontro das paredes com a estrutura. Para impedir o aparecimento das fissuras horizontais, deveria ter sido especificado e detalhado a metodologia de realização do encunhamento e indicado o reforço do revestimento argamassado, com tela metálica, nos encontros das paredes com a estrutura. Com essas medidas, provavelmente, as manchas brancas, eflorescência, não teriam ocorrido.

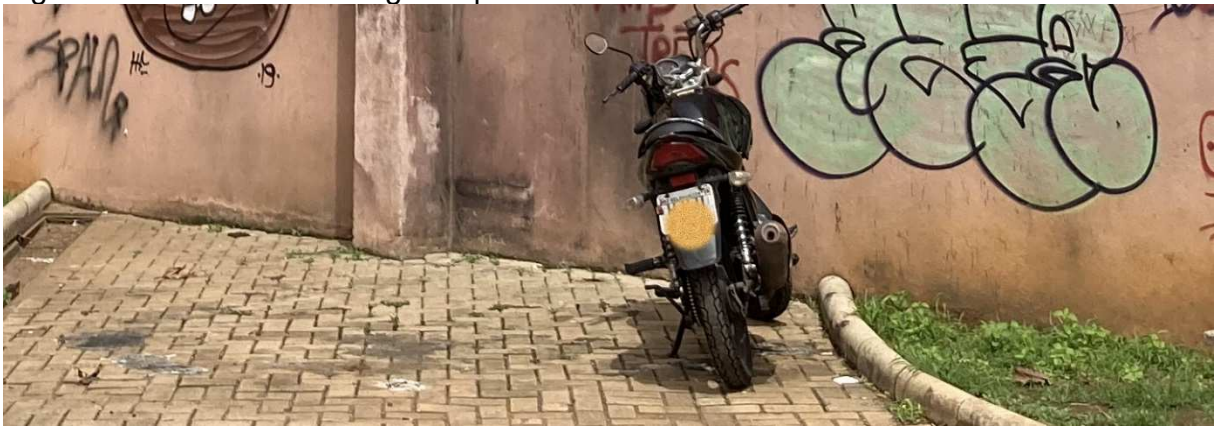
Figura 10 - Fissuras ao longo do piso

A figura 10 apresenta fissuras ao longo da parede próximo ao piso e a desagregação do revestimento argamassado em alguns pontos, possivelmente, devido a ação do fogo.

Os sistemas construtivos acometidos são estrutura, alvenaria, revestimento de argamassa e de pintura.

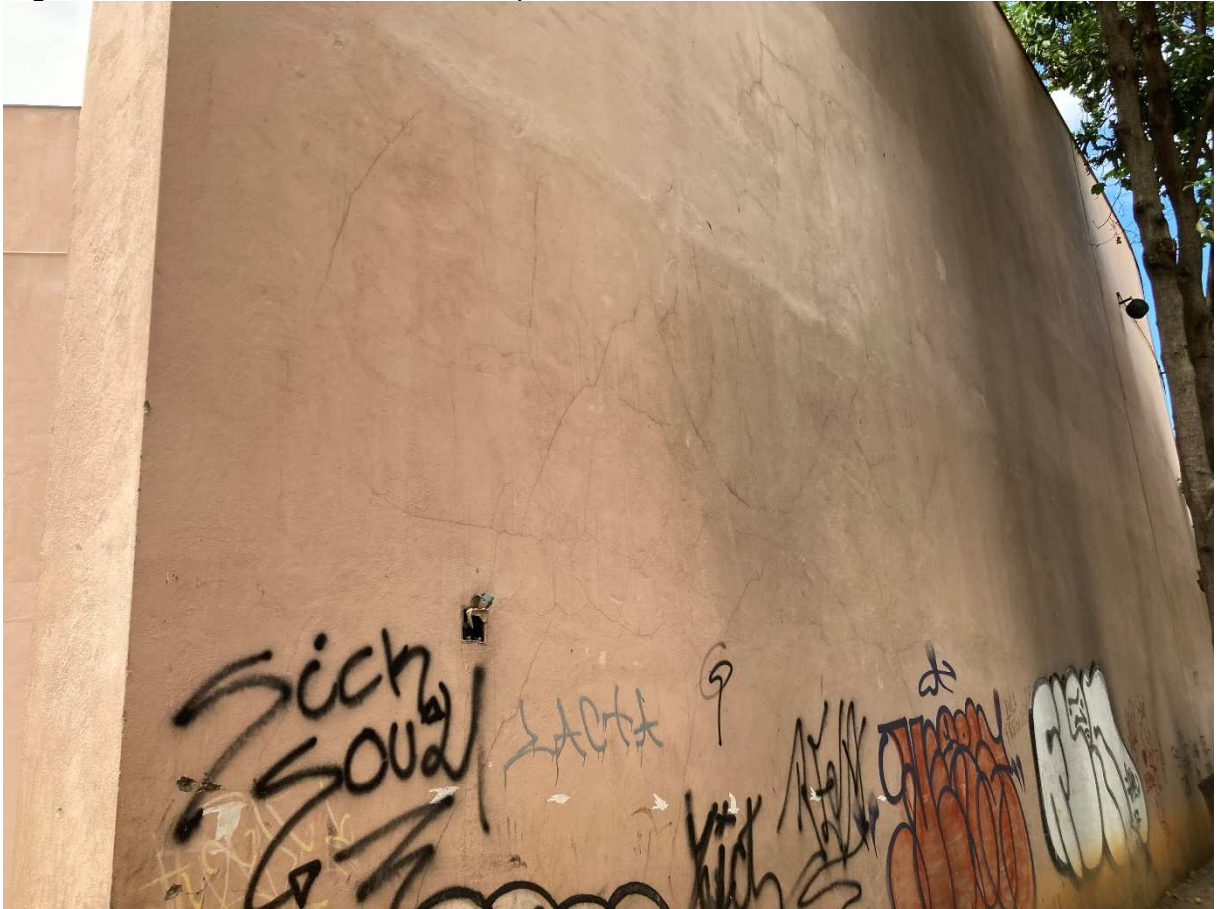
Figura 11 - Fissura horizontais e mapeadas

A figura 11 apresenta fissuras horizontais e mapeadas em toda extensão da parede da lateral direita e também muito vandalismo, como pichação.

As fissuras horizontais ao longo do vigamento podem ser devido a problemas no encunhamento e/ou da dilatação diferencial do revestimento entre os sistemas estruturais e de vedação. As fissuras mapeadas podem ser devido a retração do sistema de revestimento argamassado causado por problemas na dosagem da argamassa.

Para impedir o aparecimento das fissuras horizontais, deveria ter sido especificado e detalhado ainda em projeto, a metodologia de realização do encunhamento e indicado o reforço no revestimento argamassado, com tela metálica, nos encontros das paredes de alvenaria com a estrutura (pilar e vigas). Para prevenir o aparecimento de fissuras mapeadas deveriam ter especificado juntas de movimentação/trabalho no revestimento argamassado. A junta de movimentação ou

de trabalho, são construídas para induzir a trinca em um local determinado e realizar o seu tratamento de forma que não cause danos à edificação. Esse tipo de junta não é de execução obrigatória, mas uma prática recomendada.

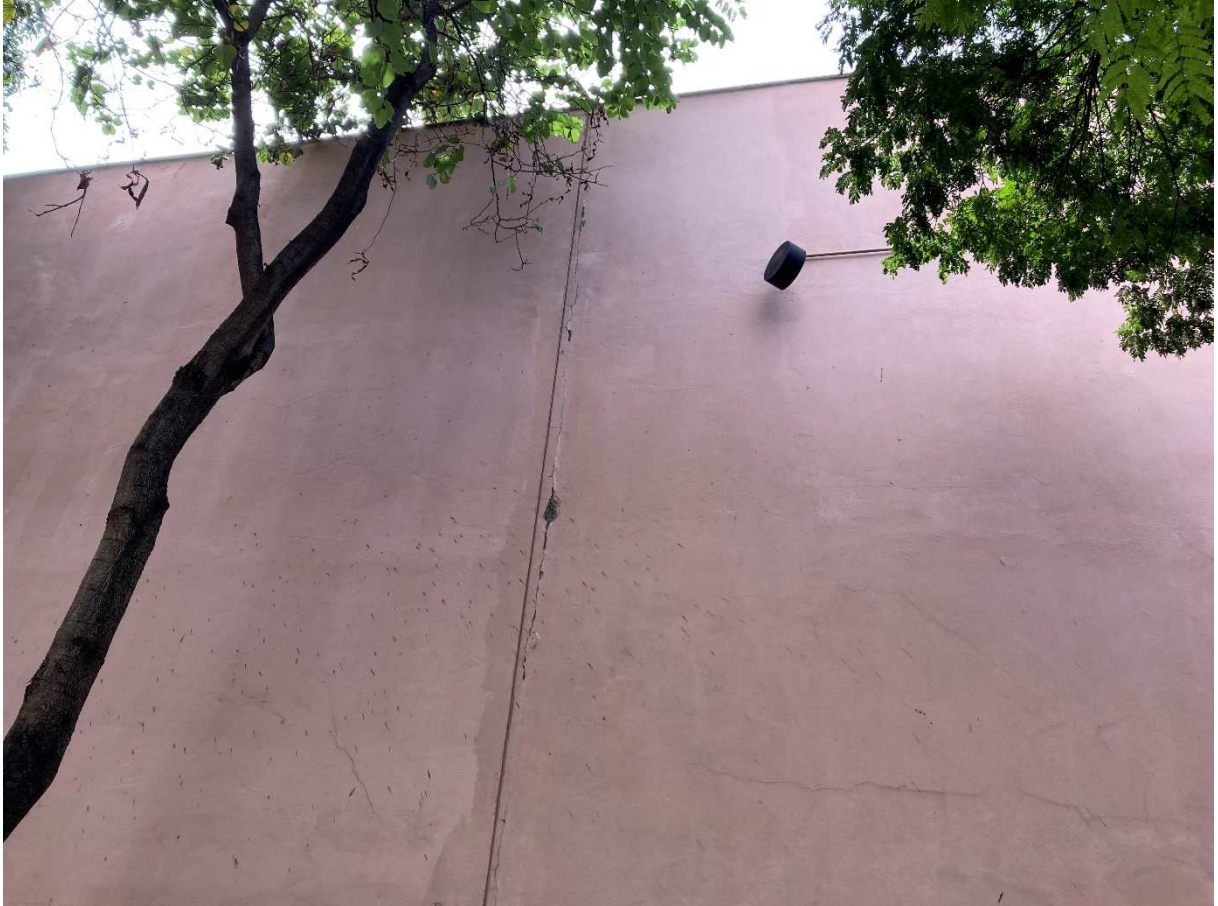
Figura 12 - Junta de movimentação estrutural

A figura 12 mostra a junta de movimentação estrutural e ao seu lado uma fissura vertical em toda sua extensão.

Esse tipo de patologia poderia ter sido prevenido ainda na fase de projetos, com a inserção do detalhamento da metodologia de tratamento das juntas de movimentação estrutural. Pode ser também, devido a falha na execução da junta de movimentação ou ainda por falta de manutenção.

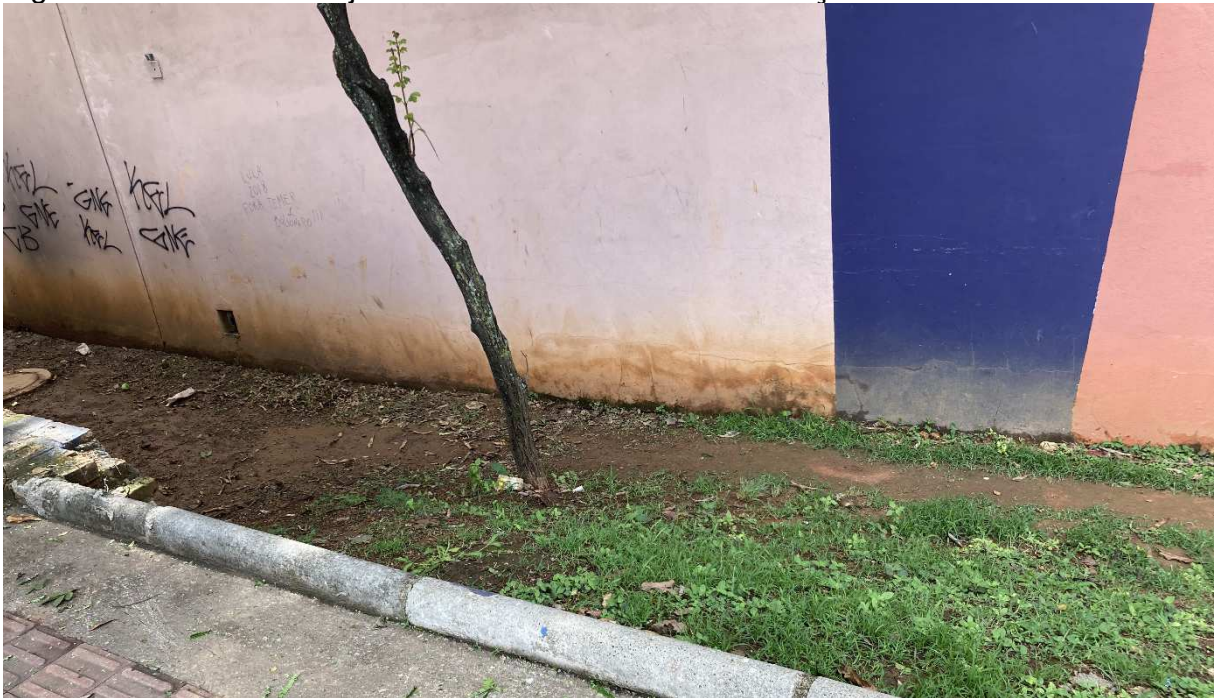
Figura 13 - Encontro de jardim com a estrutura da edificação

A figura 13 apresenta a região da parede com a pintura manchada e com presença de muitas fissuras.

O problema apresentado, poderia ter sido prevenido ainda na fase de projetos, com o dimensionamento de uma canaleta de drenagem ao longo do prédio, de modo a impedir que o solo entrasse em contato com a edificação e especificasse também a impermeabilização entre a canaleta e a parede.

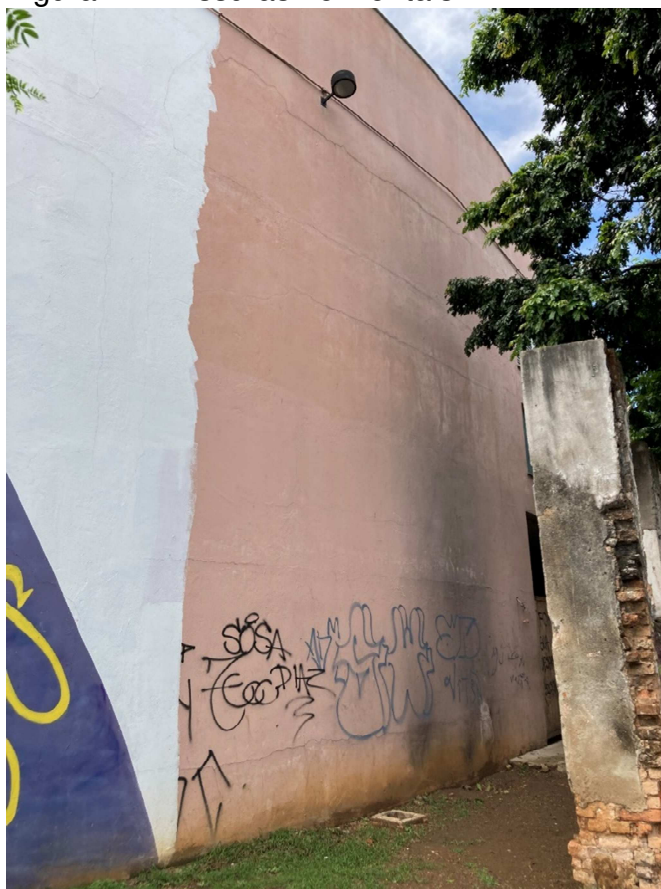
Figura 14 - Fissuras horizontais

A figura 14 apresenta várias fissuras horizontais ao longo do vigamento, manchas brancas na pintura ao longo das fissuras, encardimento da pintura e também sinais de vandalismo, pichações.

pintura deveria ter dimensionado uma canaleta de drenagem ao longo da fachada, de modo a impedir que o solo entrasse em contato com a edificação e especificasse também metodologia de impermeabilização no encontro da canaleta com a parede.

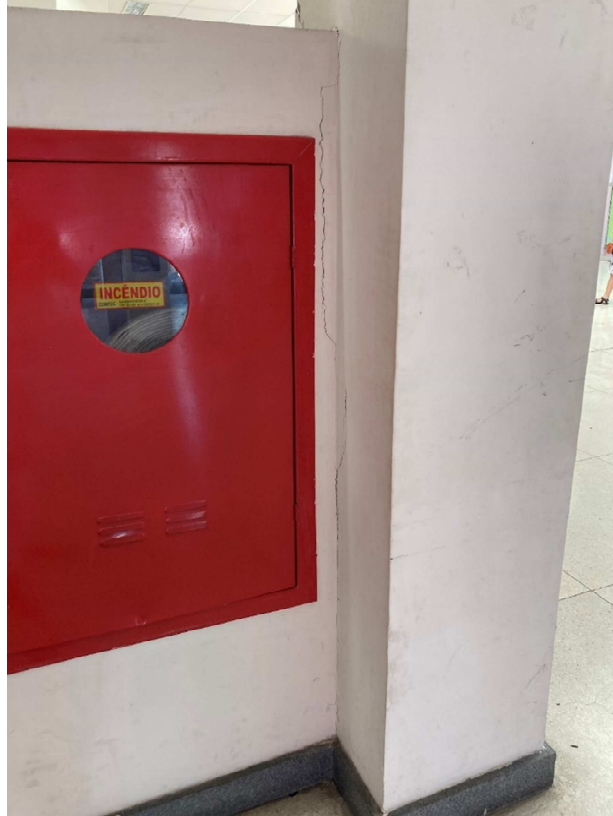
Figura 15 - Fissura vertical no encontro de parede com pilar

A figura 15 apresenta fissura vertical na ligação da parede com o pilar.

A fissura vertical deve ter sido ocasionada pela deficiência na ligação entre pilar e parede.

Para prevenir a fissura vertical deveria ter sido inserido no projeto, detalhamento da ligação entre as paredes com os pilares especificando telas metálicas fixadas no concreto a cada 2 fiadas da alvenaria e reforço no revestimento argamassado, com tela, nos encontros das paredes com a estrutura.

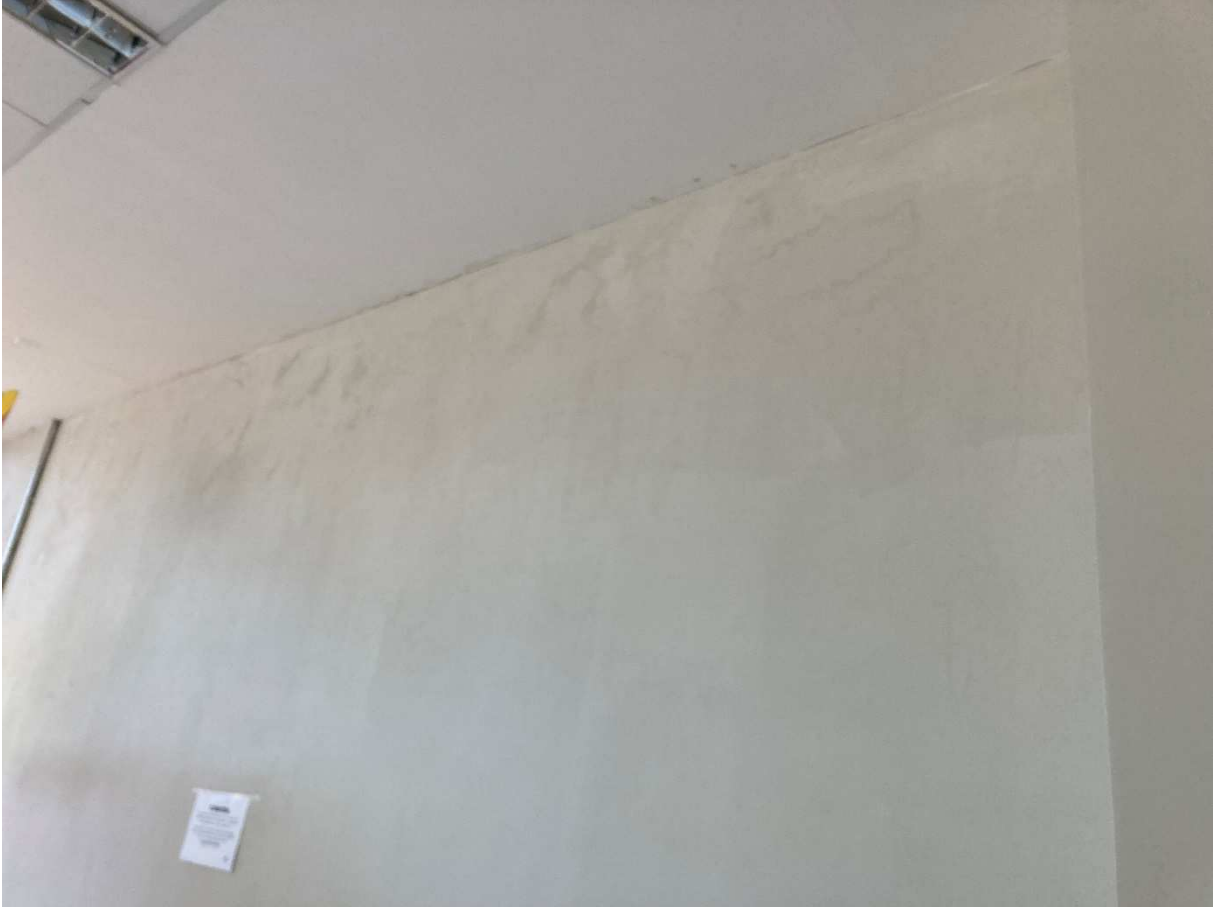
Figura 16 - Infiltração parede interna

A figura 16 apresenta manchas na pintura interna, região superior da parede.

Caso, tivesse ocorrido o reforço com tela nos encontros entre pilar/viga com a parede de alvenaria, as fissuras externas não teriam surgido e não haveria infiltração na face interna da parede. Portanto poderiam ter sido prevenidas ainda na fase de projetos.

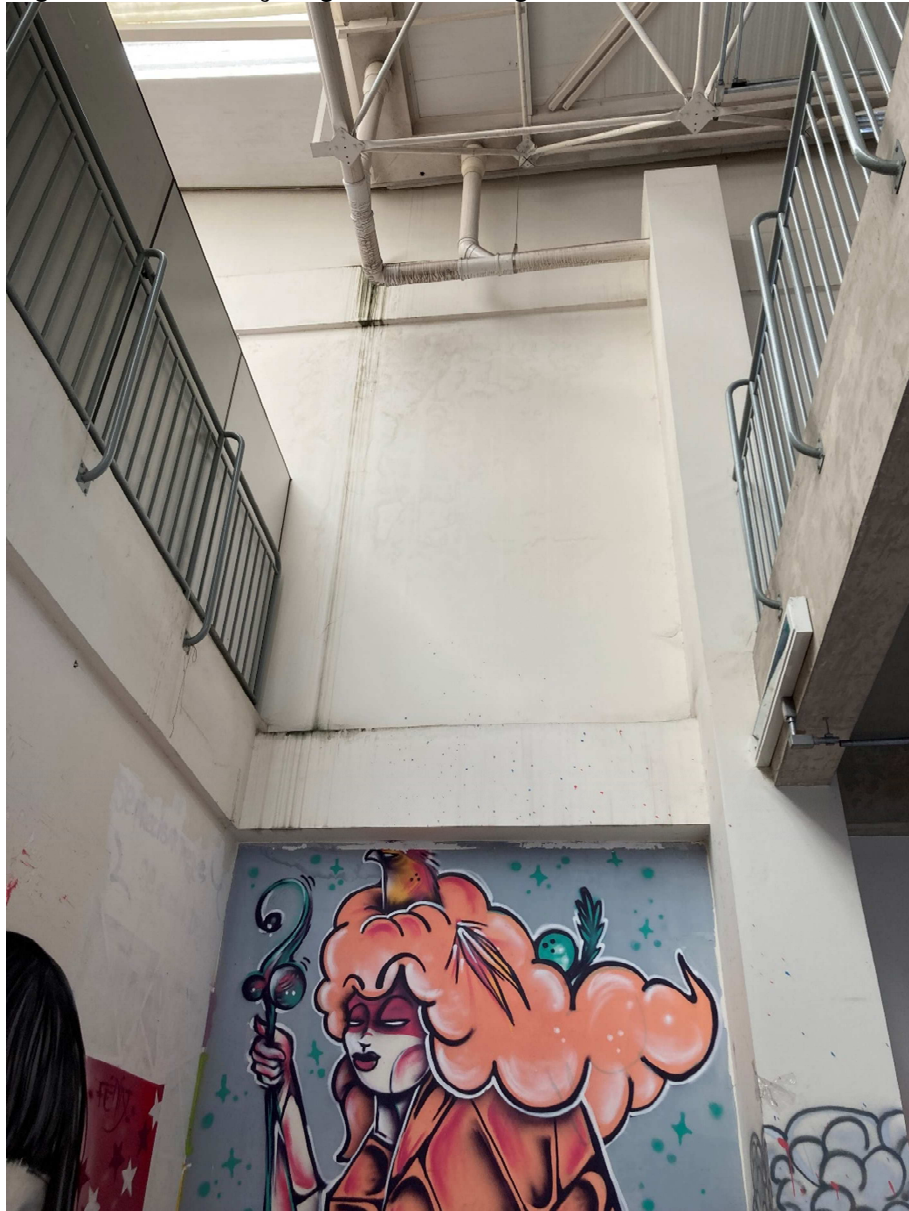
Figura 17 - Infiltração/goteira ao longo de calha

A figura 17 apresenta pontos de goteira no encontro do telhado com a platibanda, local onde está implantada a calha. Ao longo do encontro calha platibanda existem vários pontos de goteira.

Os sistemas construtivos acometidos são de impermeabilização, do revestimento de argamassa e de pintura.

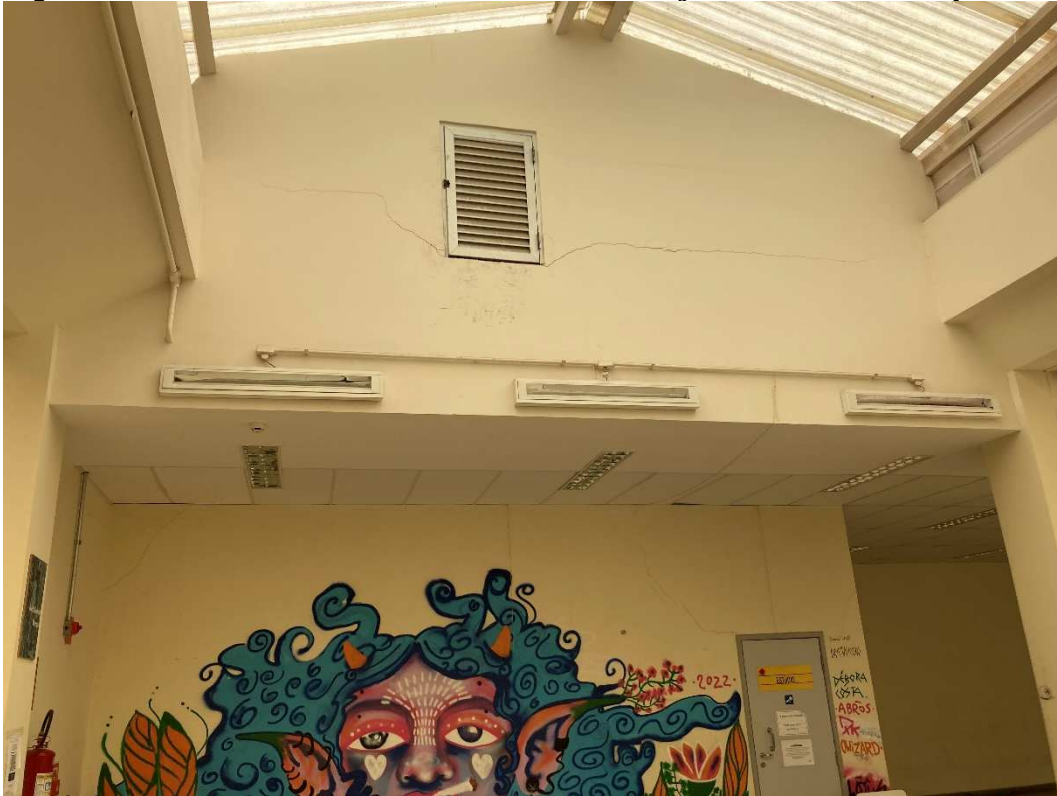
Figura 18 - Trincas e fissuras devido a deformação excessiva da laje

A figura 18 trincas e fissuras inclinada nos cantos de aberturas de portas e janelas no 2º andar.

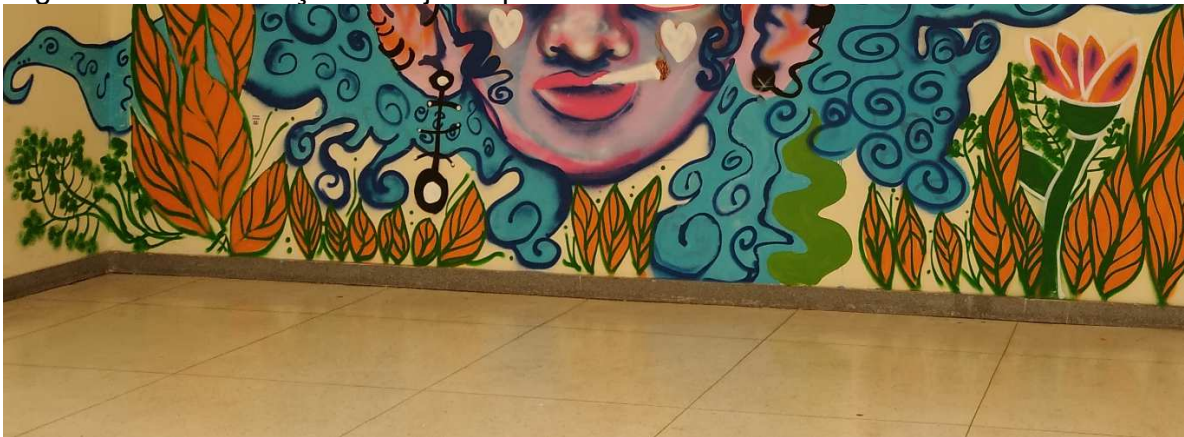
Figura 19 - Deformação na laje de piso

A figura 18 apresenta fissuras inclinada nos cantos de aberturas de portas e janelas no 2º andar e a figura 19 mostra deslocamento entre o piso e o rodapé da parede.

A patologia pode ter sido reflexo de problema na etapa de projetos, na etapa de obra ou até mesmo nas duas fases.

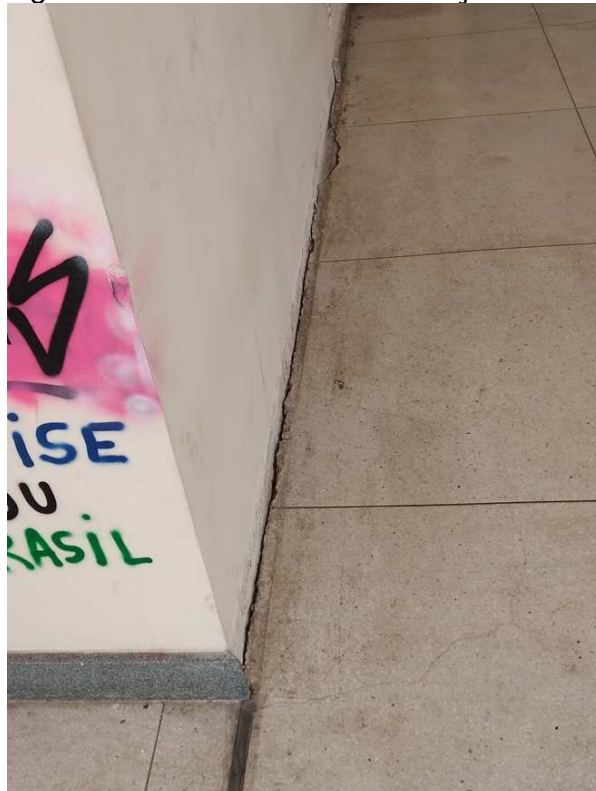
Figura 20 - Junta de movimentação estrutural

A figura 20 apresenta junta de movimentação estrutural.

A patologia pode ter sido reflexo de problema na etapa de projetos, por não apresentar o detalhamento específico para o local e na etapa de obra por deixar de executar o tratamento detalhado genericamente no projeto.

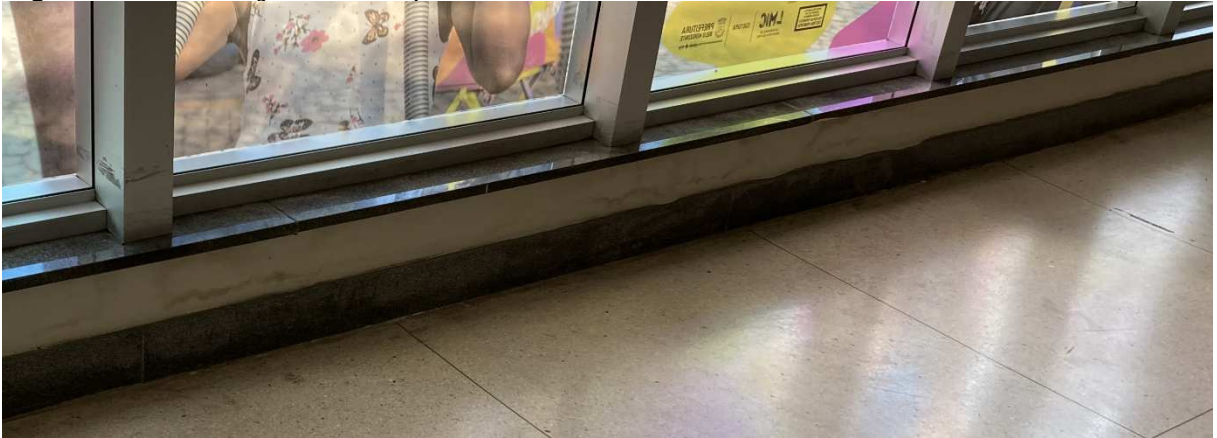
Figura 21 - Infiltração em esquadrias

A figura 21, apresenta manchas na pintura interna.

As manchas apresentadas na parte inferior da janela podem decorrentes de falta de manutenção do selamento das esquadrias e/ou por deficiência de projeto por ter projetado a parede em contato com o solo sem as devidas precauções.

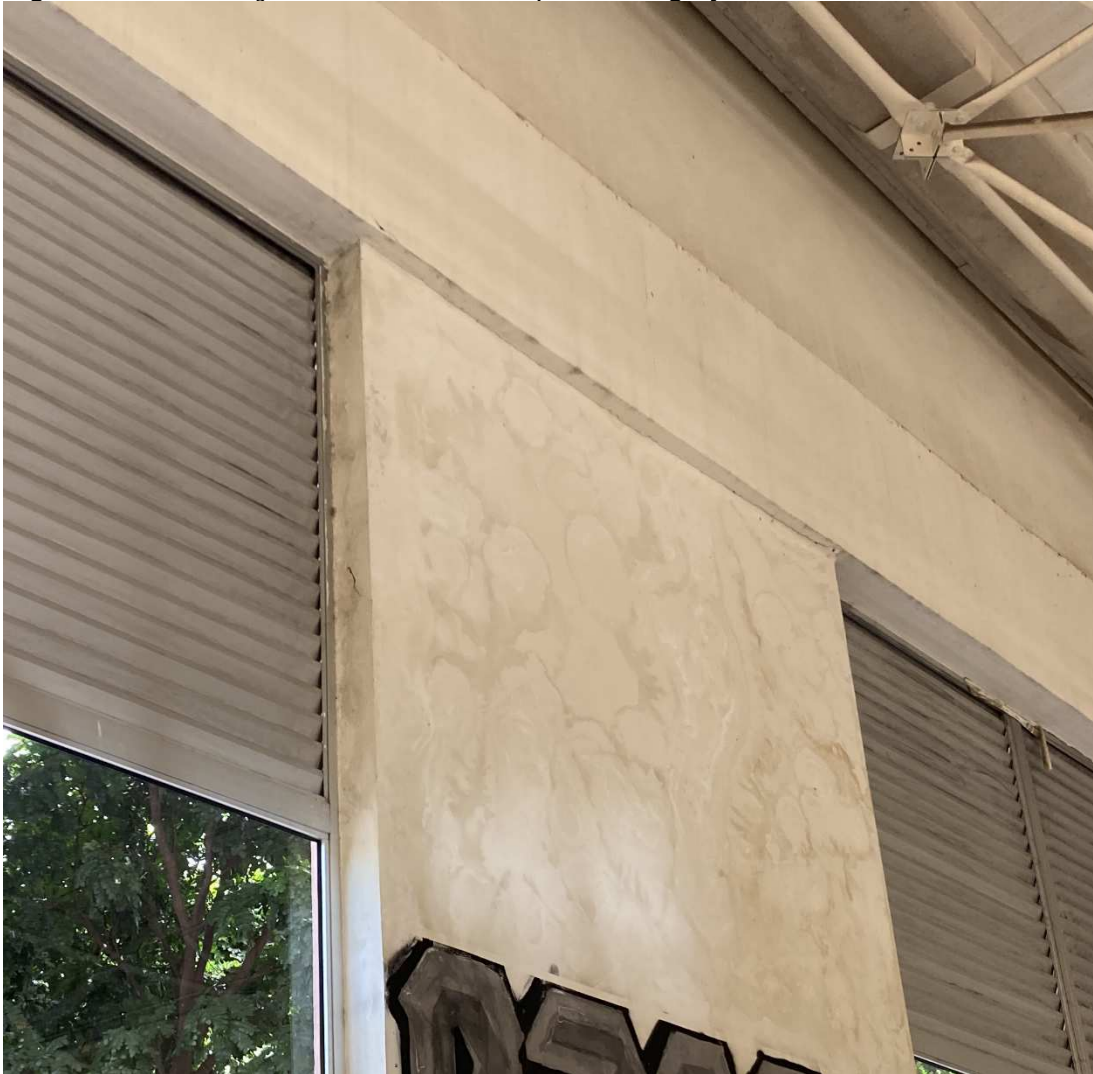
Figura 22 - Infiltração no encontro de parede/viga/janela

A figura 22 apresenta manchas na pintura interna.

As infiltrações poderiam ter sido evitadas com a descrição, ainda na fase de projetos, da metodologia de realização do encunhamento e/ou indicado o reforço no revestimento argamassado, com tela metálica, nos encontros das paredes com a estrutura, com estas medidas não teria aparecido as fissuras e em consequência não teria as infiltrações e/ou se tivesse havido manutenção nos selamentos das esquadrias parte das infiltrações também não teriam acontecido.

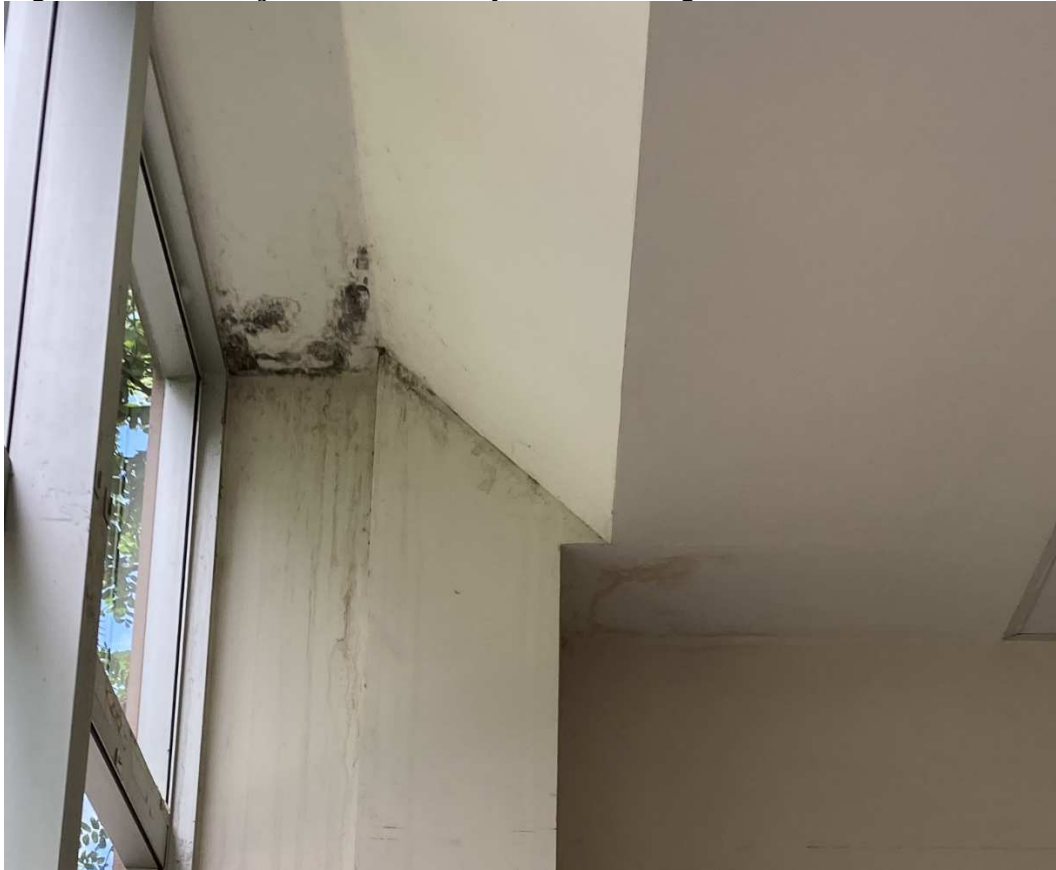
Figura 23 - Infiltração encontro de janela com viga

A figura 23 apresenta manchas e bolor na pintura na parte superior da parede.

A infiltração na parte superior da janela poderia ter sido evitada com manutenção periódica do selamento entre esquadria e parede.

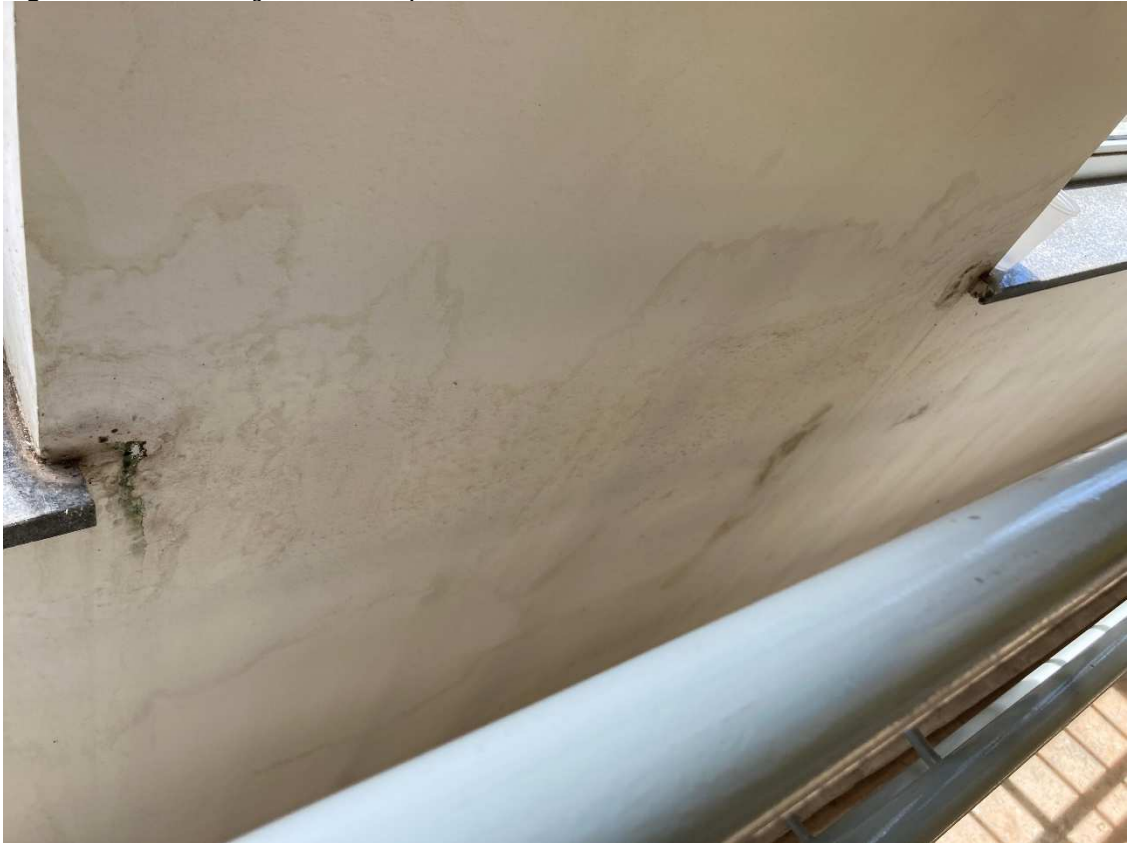
Figura 24 - Infiltração em esquadrias

A figura 24 apresenta manchas, fissuras e bolor na pintura interna.
