UNIVERSIDADE FEDERAL DE MINAS GERAIS
PROGRAMA DE PÓS-GRADUAÇÃO EM CONSTRUÇÃO CIVIL

**USO DA TERMOGRAFIA PARA AVALIAÇÃO DE MANIFESTAÇÕES
PATOLÓGICAS EM FACHADAS DE EDIFICAÇÕES**

Dissertação apresentada à Escola de Engenharia da Universidade Federal de Minas Gerais como parte dos requisitos para obtenção do título de Mestre em Construção Civil. Área de concentração: Tecnologia na Construção Civil. Linha de pesquisa: Materiais de Construção Civil.

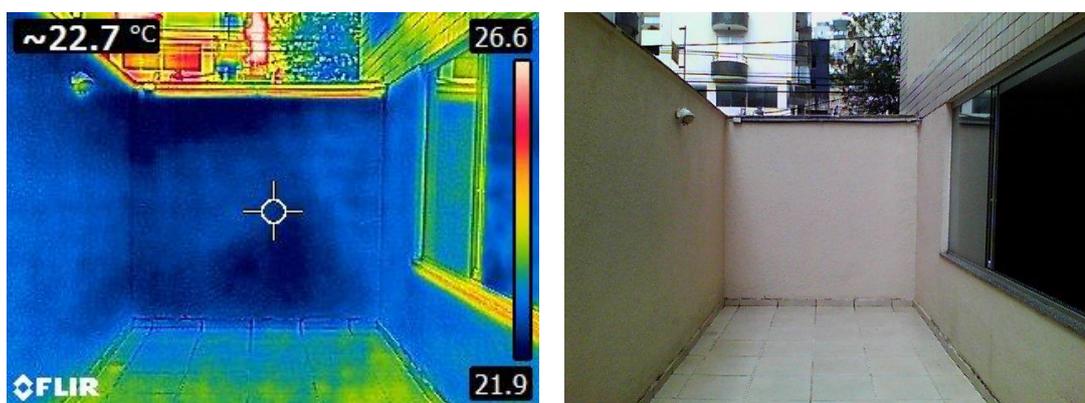
Figura 77 – Termograma com indicativo de infiltração na fachada oeste do salão de festas (17/12/22 às 9h)

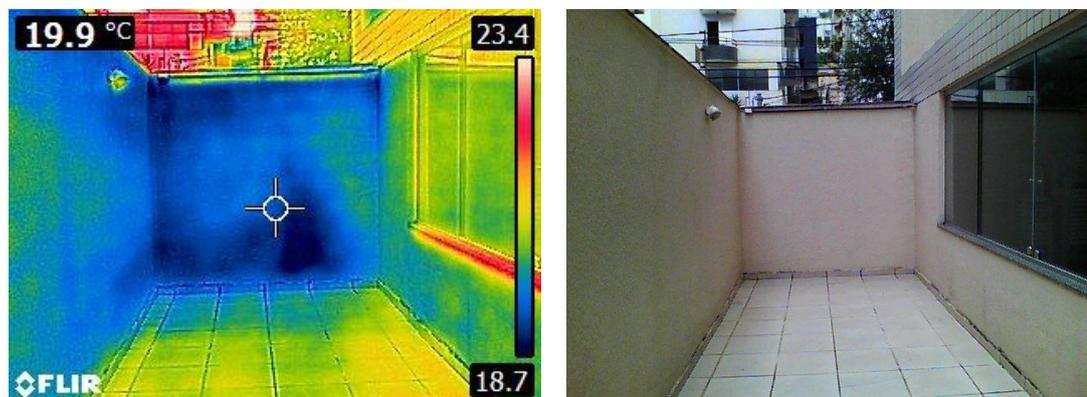
Figura 78 – Termograma com indicativo de infiltração na fachada oeste do salão de festas (22/12/22 às 10h)

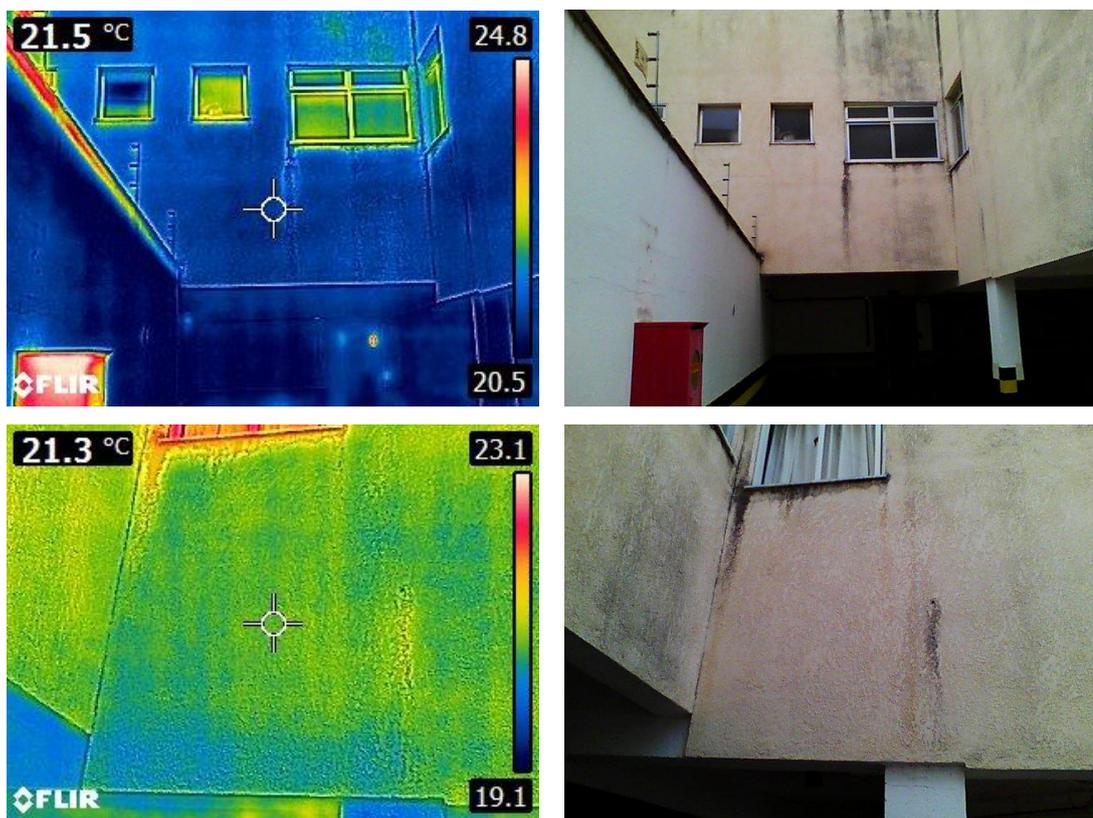
Figura 83 - Acúmulo de umidade na fachada norte (22/12/22 às 19h)

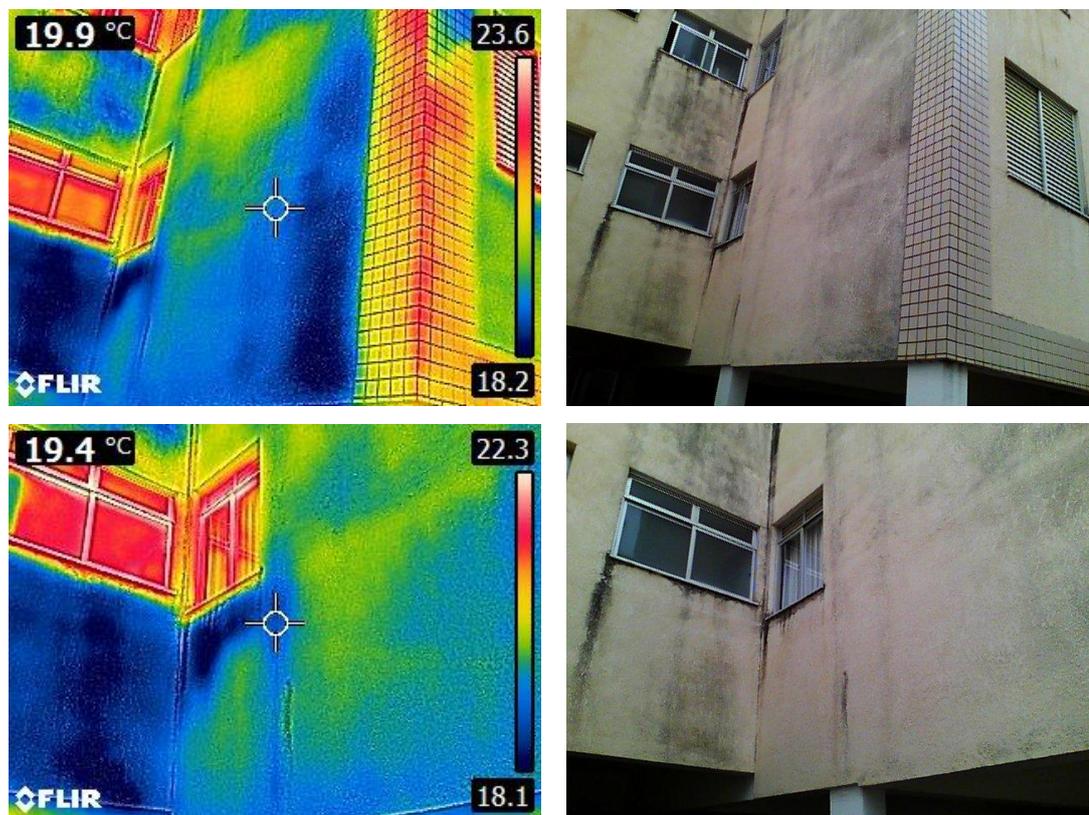
Figura 85 – Acúmulo de umidade na fachada norte (22/12/22 às 10h).

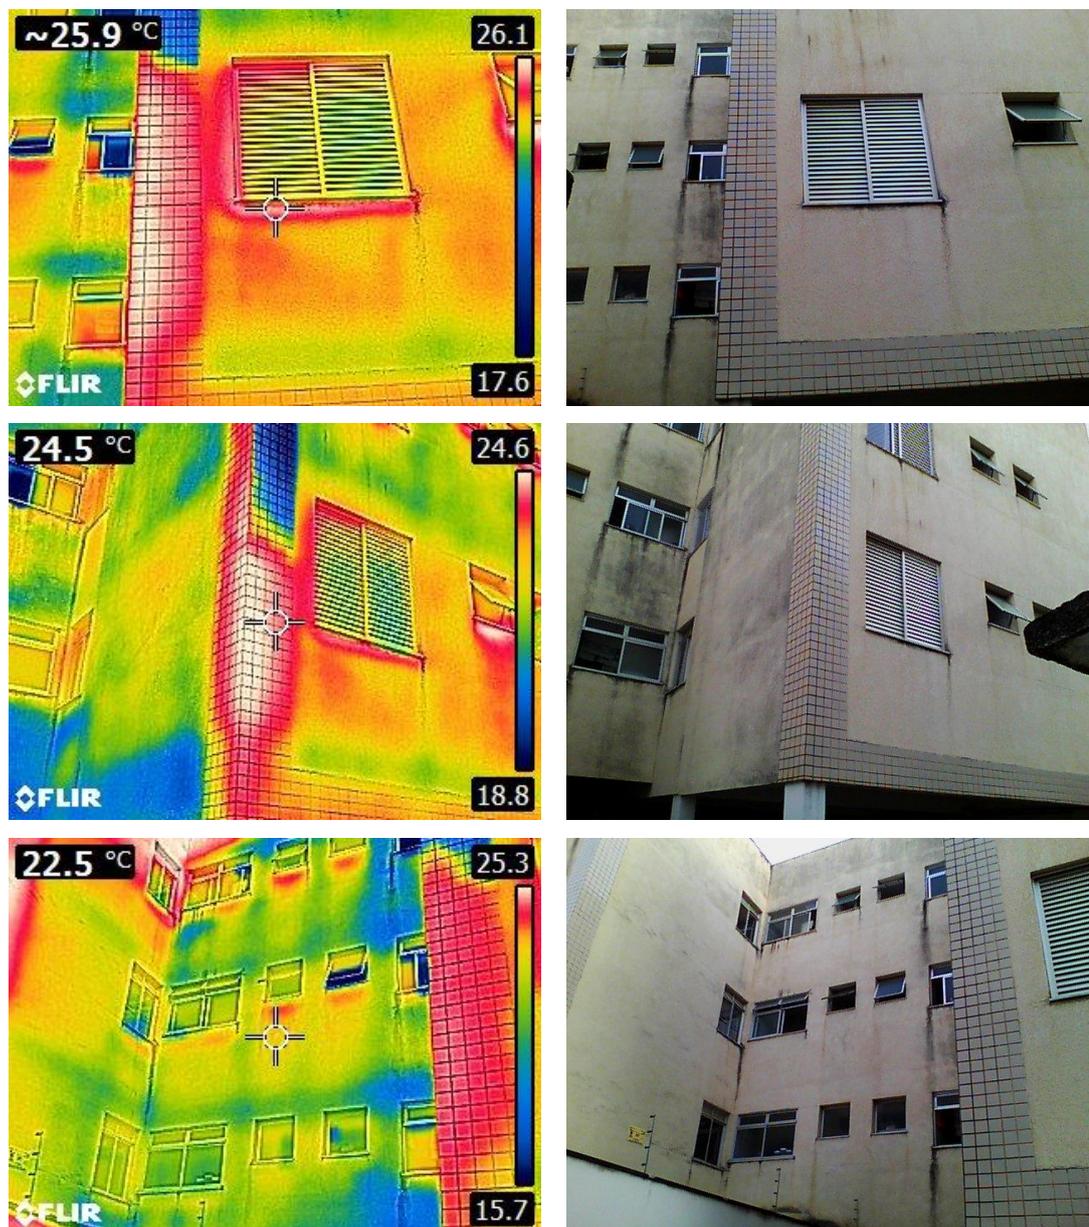
Figura 92 – Princípio de deslocamento cerâmico na fachada norte (22/12/22 às 17:30h)

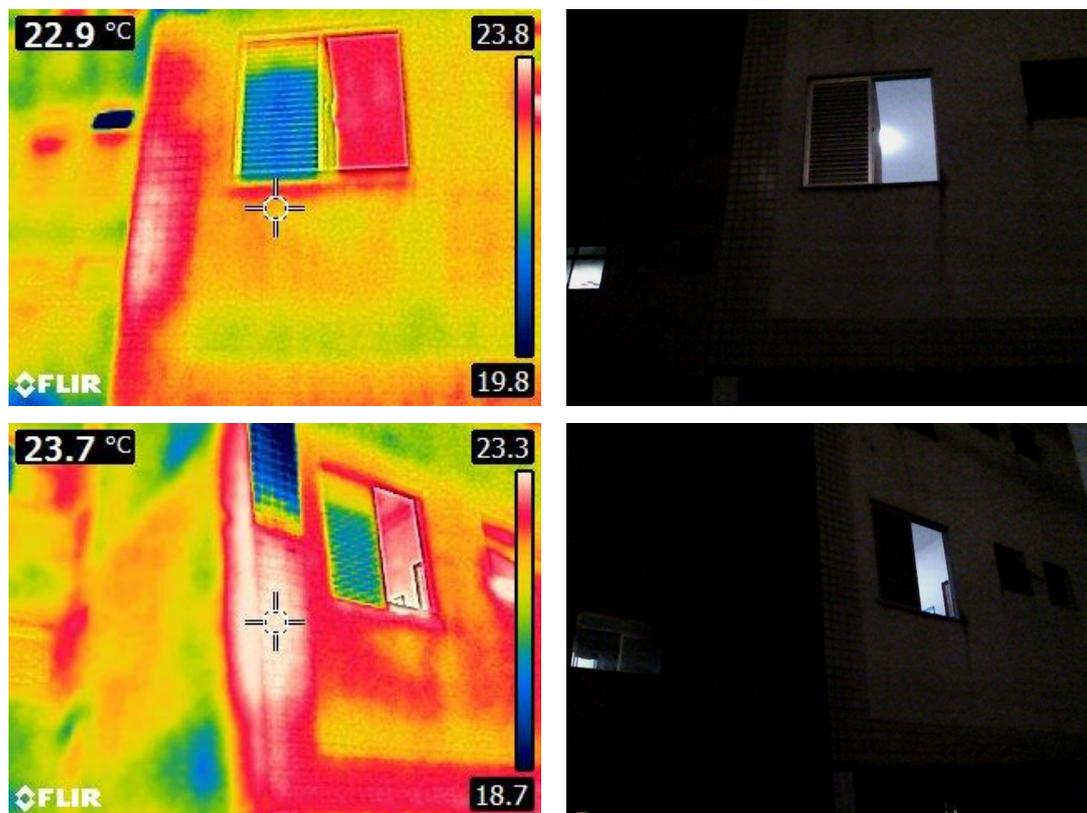
Figura 93 – Princípio de deslocamento cerâmico na fachada norte (22/12/22 às 19h)

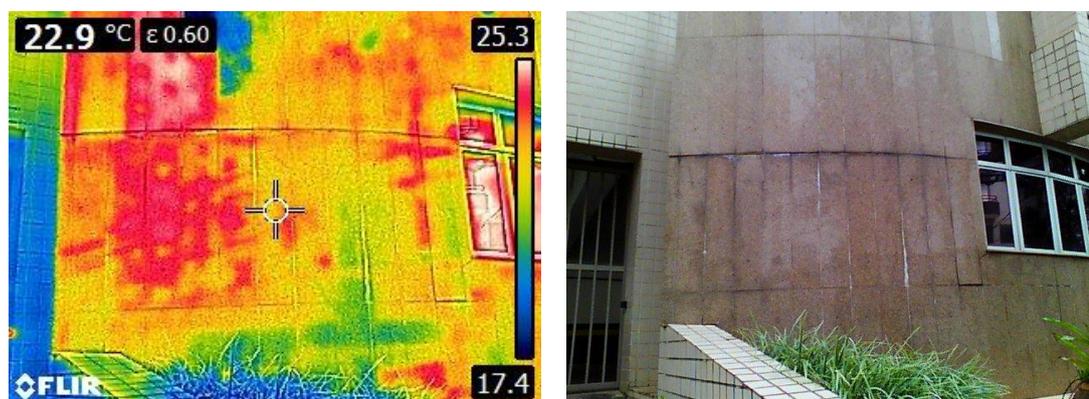
Por fim, por meio da termografia foi possível observar os danos causados pela trinca horizontal na fachada oeste revestida com rocha ornamental (Figura 94 a Figura 98).

Figura 94 - Análise de trinca horizontal termografia de 8:50h

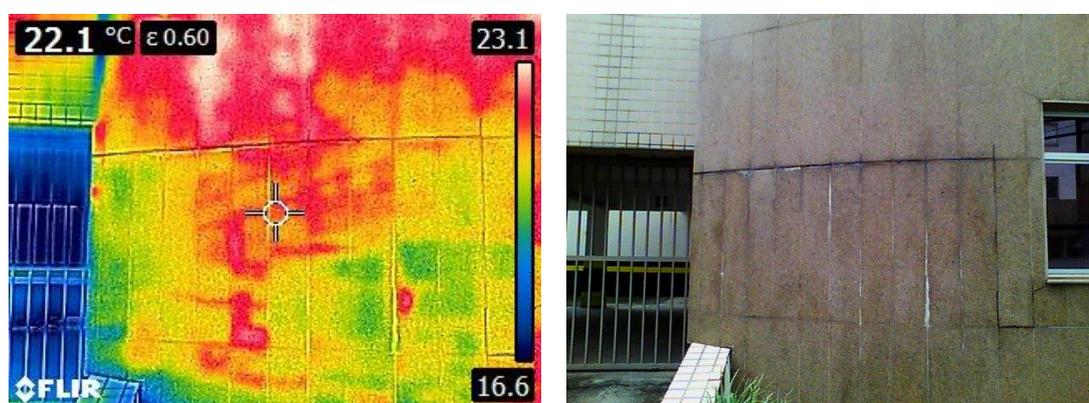
Figura 95 - Análise de trinca horizontal termografia de 10h

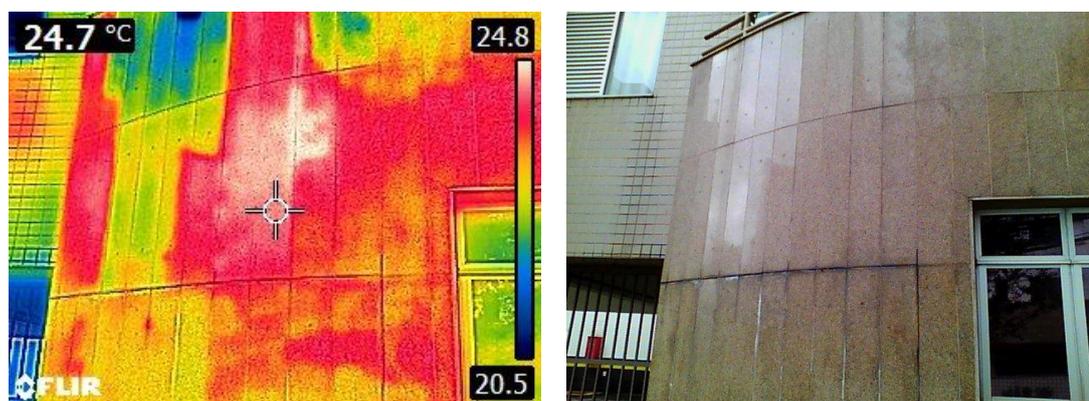
Figura 96 - Análise de trinca horizontal termografia de 13h

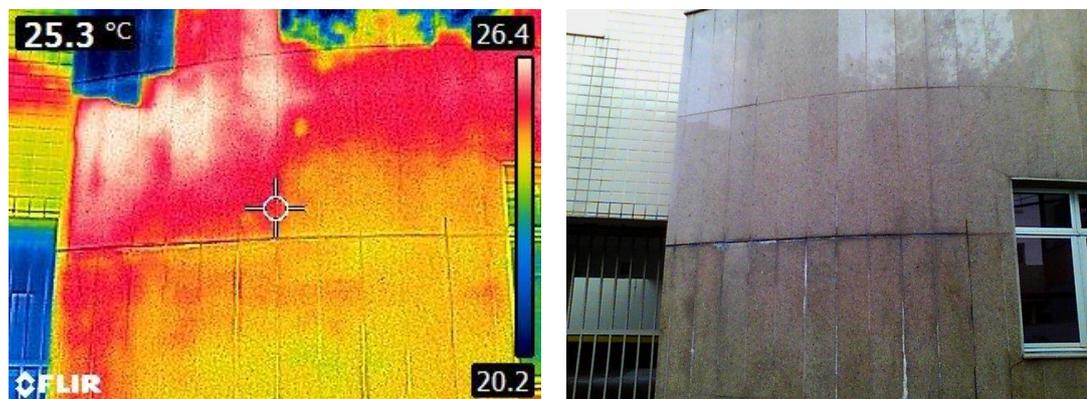
Figura 97 - Análise de trinca horizontal termografia de 17:30h

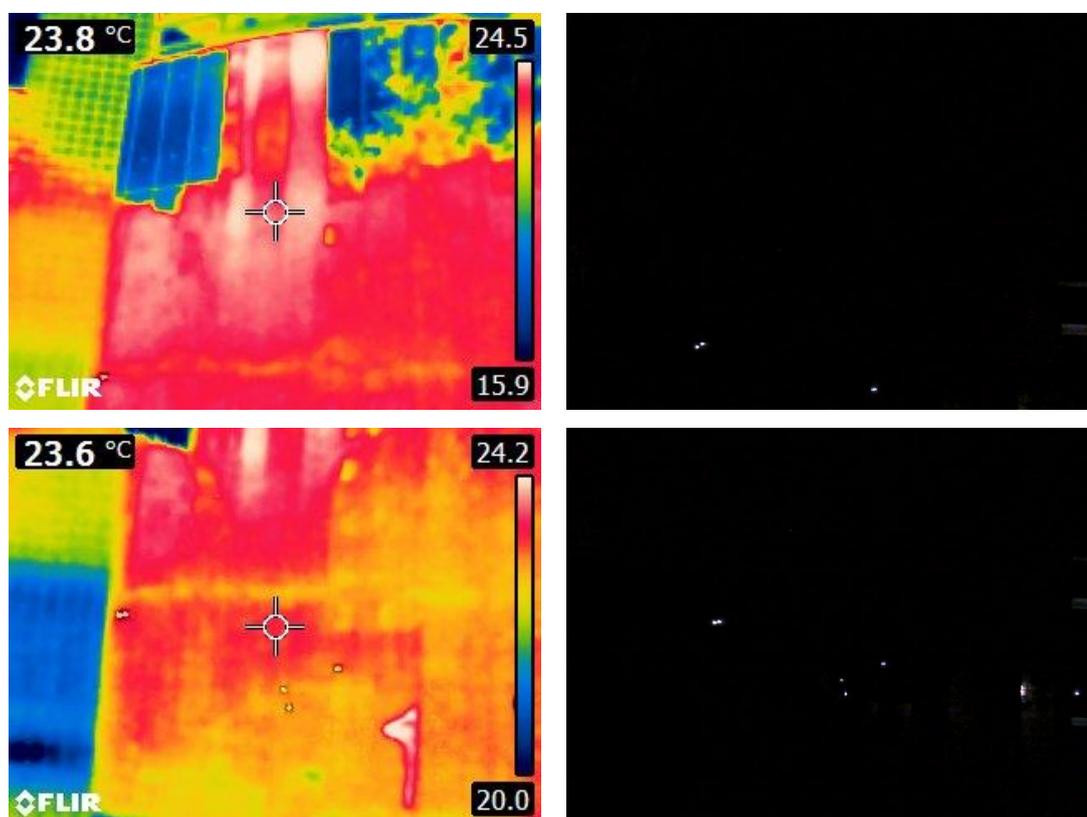
Figura 98 - Análise de trinca horizontal termografia de 19h

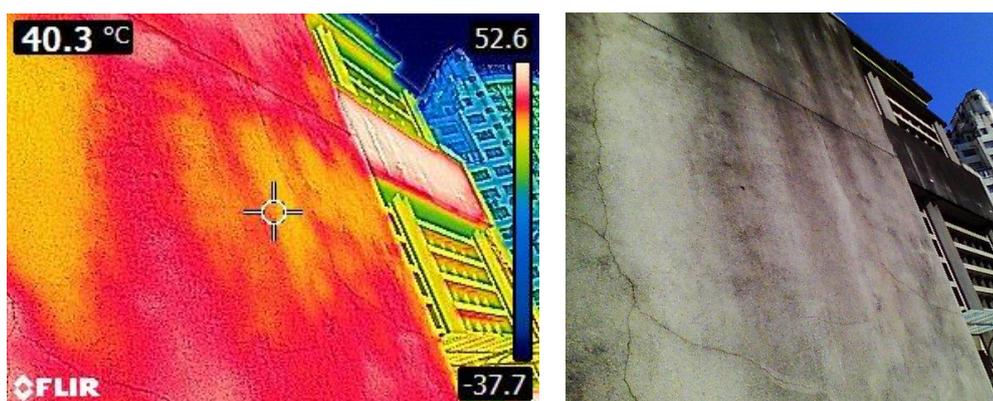
Figura 114 - Identificação de danos subsuperficiais superiores aqueles visíveis, fachada leste

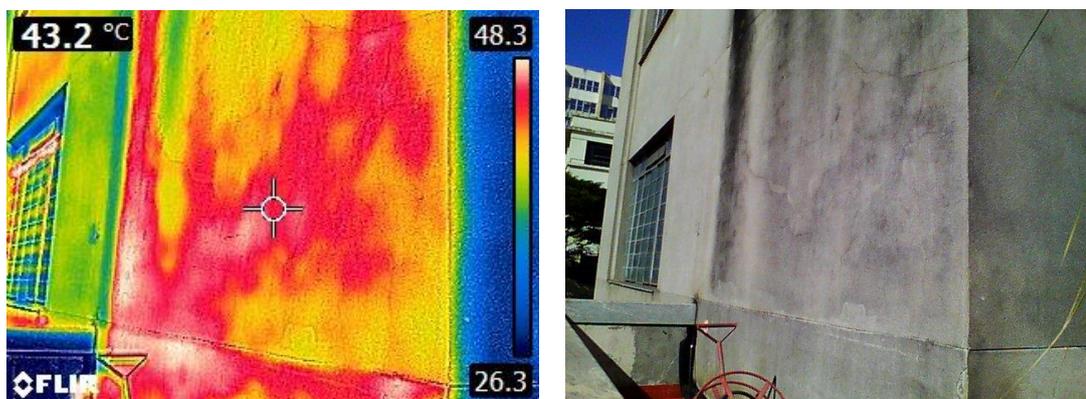
Figura 115 - Identificação de danos subsuperficiais superiores aqueles visíveis, fachada leste

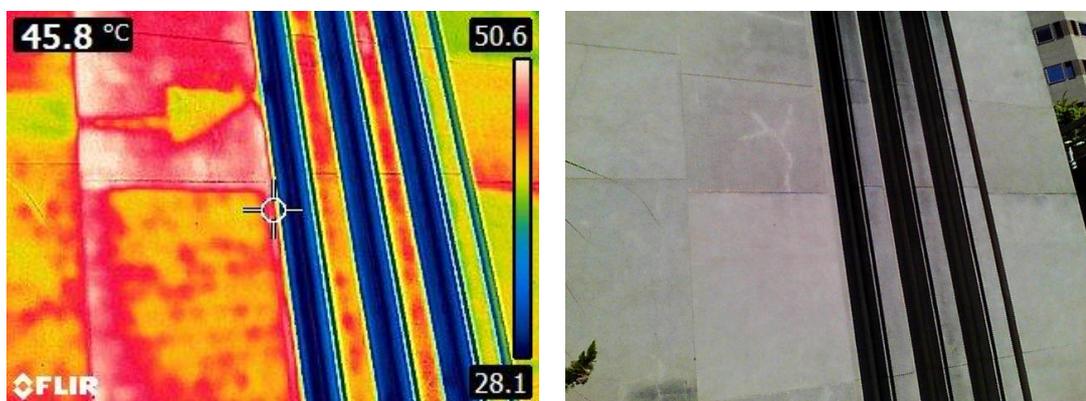
Figura 116 - Identificação de danos subsuperficiais superiores aqueles visíveis, fachada leste

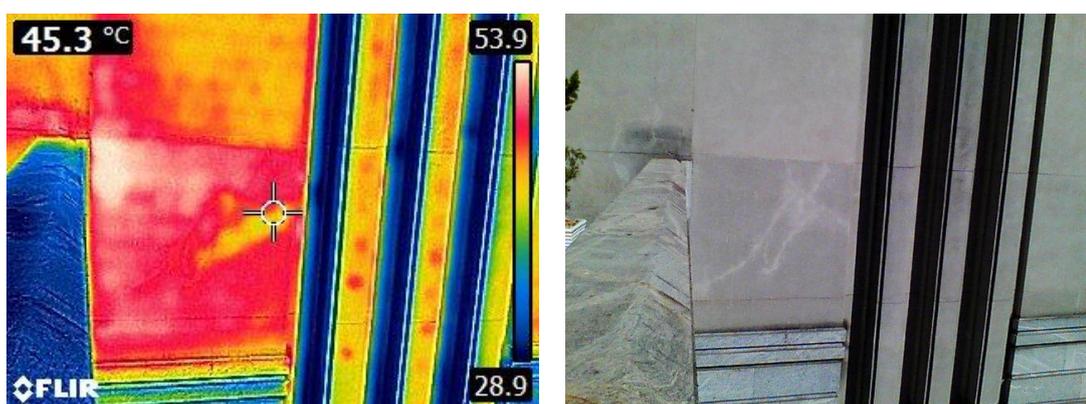
Figura 117 - Identificação de danos subsuperficiais superiores aqueles visíveis, fachada leste

Portanto, constatou-se que a técnica de termografia permite a identificação da abrangência oculta de danos visíveis. Este fato, auxilia principalmente na especificação do reparo para a região anômala.

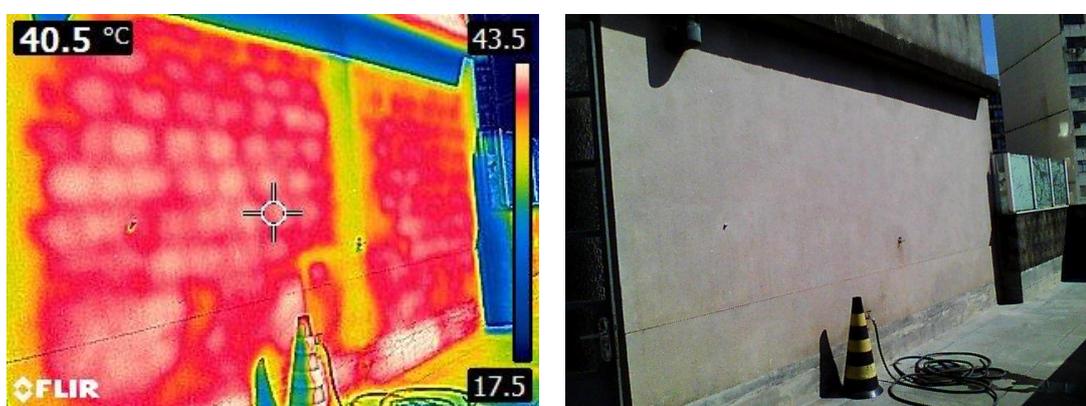
Figura 124 - Identificação de vazamento hidráulico na fachada

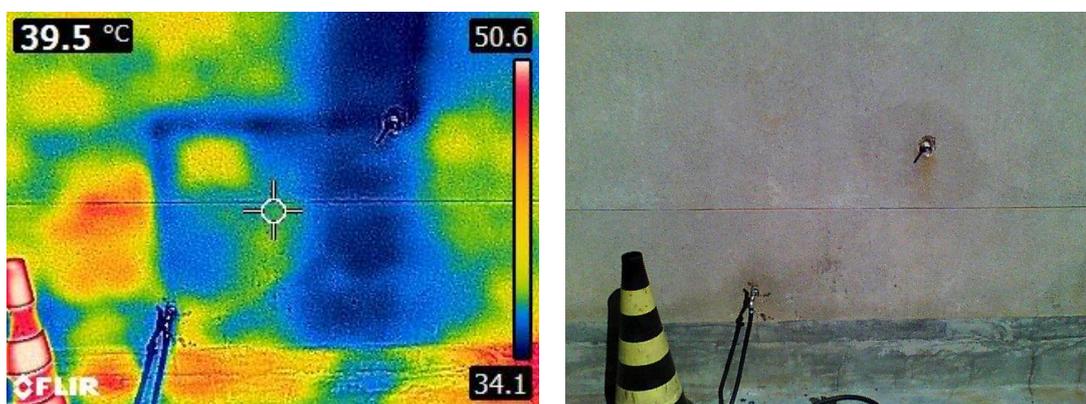
Figura 125 - Identificação de vazamento hidráulico na fachada

Portanto, com a termografia é possível identificar a abrangência de vazamentos de tubulações hidrossanitárias.
