UNIVERSIDADE FEDERAL DE MINAS GERAIS
DEPARTAMENTO DE ENGENHARIA DE ESTRUTURAS
ESPECIALIZAÇÃO EM ESTRUTURAS

ESTUDO DE CASO: Ciclo de Inspeções e ensaios em Ponte ferroviária

Dissertação apresentada ao Programa de especialização em Engenharia de Estruturas da Escola de Engenharia da Universidade Federal de Minas Gerais, como parte dos requisitos necessários à obtenção do título de Especialista em Engenharia de Estruturas.

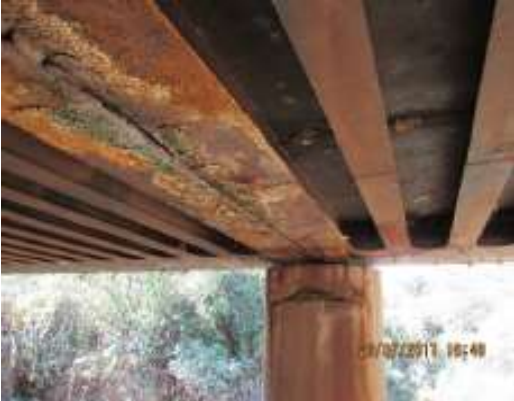
Foram identificadas, nesta estrutura, conforme imagens da Tabela 2, corrosão severa na superestrutura, aparelhos de apoio deformados e deformação permanente exagerada e na mesoestrutura presença de fissuras, umidade e deslocamento de concreto. Em decorrência da corrosão severa observado na superestrutura, com esfoliação das camadas do aço, a estrutura foi classificada conforme os parâmetros da ABNT NBR 9452:2016, com nota 2, indicando condição “ruim” nos aspectos estruturais e de durabilidade, necessitando de intervenções a curto prazo.

Vista inferior da laje com pontos de corrosão severa	Detalhe de corrosão severa na laje.

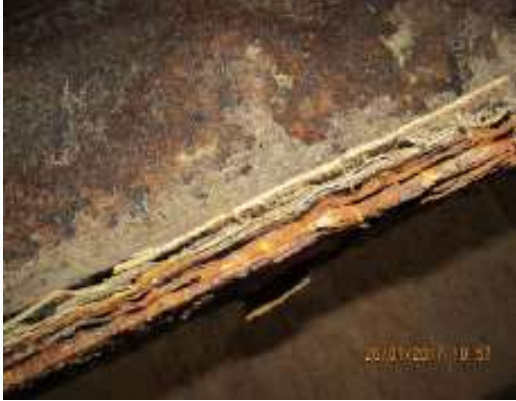
Aparelho de apoio deformado e com bojamento.	Detalhe de corrosão com esfoliação na laje.

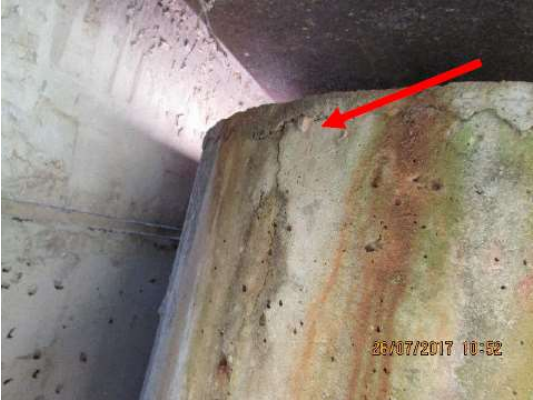
Fissura no pilar.	Percolação de água no pilar.

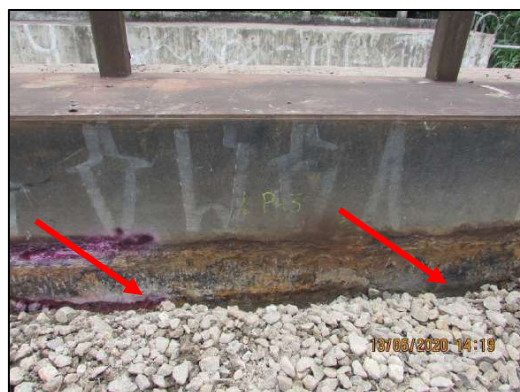
Figura 7 – Tentativa de ensaio de líquido penetrante na alma da viga caixão.

Com relação aos ensaios não destrutivos, foram várias as tentativas de realização de ensaio de Líquido Penetrante nos pontos de solda de ligação entre a chapa de tabuleiro e a alma da viga principal (seta vermelha indicada na Figura 7 abaixo), entretanto as condições locais de corrosão e umidade não permitiram o seu êxito.

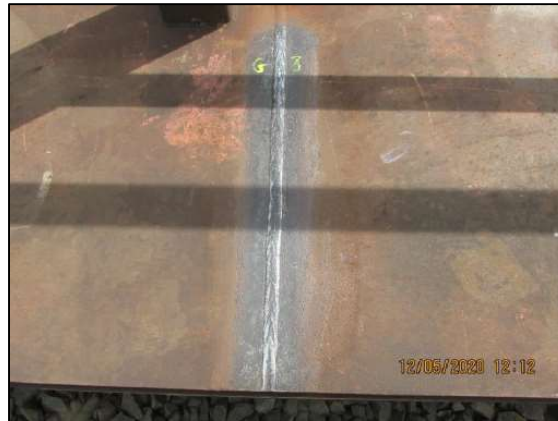
Figura 8 - Ensaio de ultrassom na junta transversal de mesa superior de viga principal.

- Juntas soldadas na mesa superior das vigas principais (Figura 8), em 4 pontos distintos, onde não foi identificado defeitos.

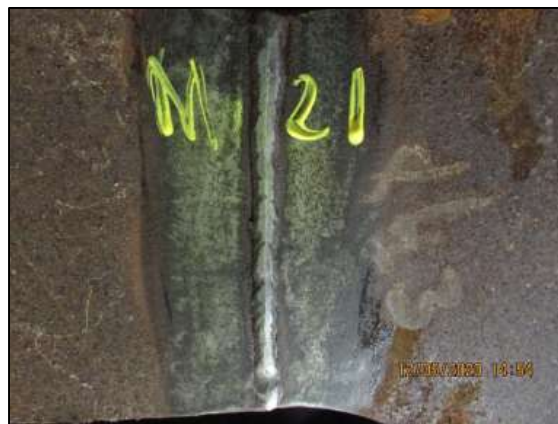
Figura 9 - Ensaio de ultrassom na junta transversal de mesa inferior da transversina, na extremidade.

- Junta soldada de extremidade da mesa inferior das transversinas (Figura 9), em 24 pontos distintos.

As 3 últimas tipologias apresentaram defeitos em metade dos pontos, sendo descontinuidades internas. Falhas que podem levar ao colapso da estrutura e que as normas técnicas (AREMA, AASHTO e AWS) são categóricas em reprovar todo e qualquer defeito e recomendar a sua correção. As descontinuidades podem ter sido formadas na fabricação da estrutura ou serem trincas que surgiram com a sua utilização.

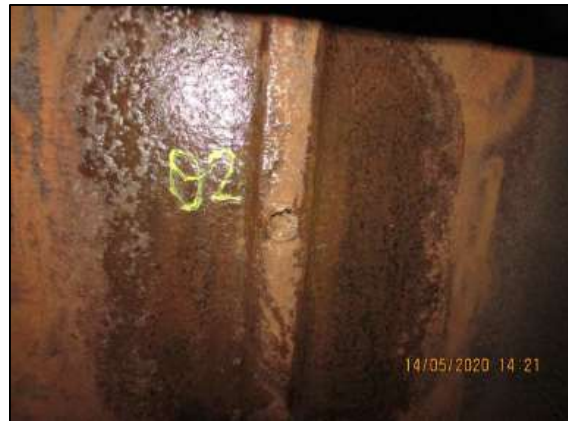
Figura 10 - Ensaio de ultrassom na junta central na chapa de tabuleiro.

- Junta central soldada da chapa de tabuleiro e mesa superior das transversinas (Figura 10), em 6 pontos distintos.

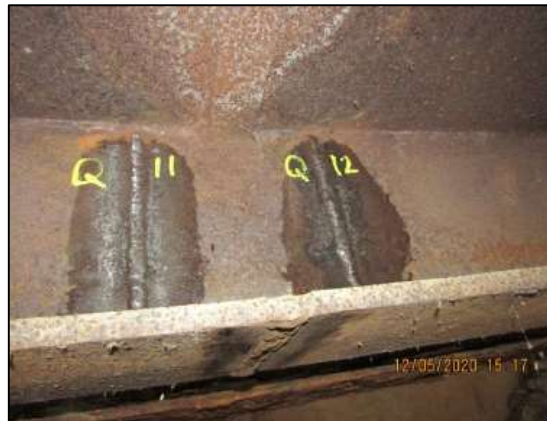
Figura 11 - Ensaio de ultrassom nas juntas transversais de alma das transversinas.

- Junta central soldada de alma das transversinas (Figura 11), em 12 pontos distintos.
