**ENGENHARIA DIAGNÓSTICA POR MEIO DE PERÍCIA DE ENGENHARIA CIVIL:
Estudo e análise das fissuras, trincas, rachaduras e brechas das edificações
do Bairro Monte Castelo em Contagem/MG**

Monografia de especialização apresentada à Escola de Engenharia da Universidade Federal de Minas Gerais, como requisito parcial à obtenção do título de Especialista em Construção Civil.

Área: Patologias das Construções

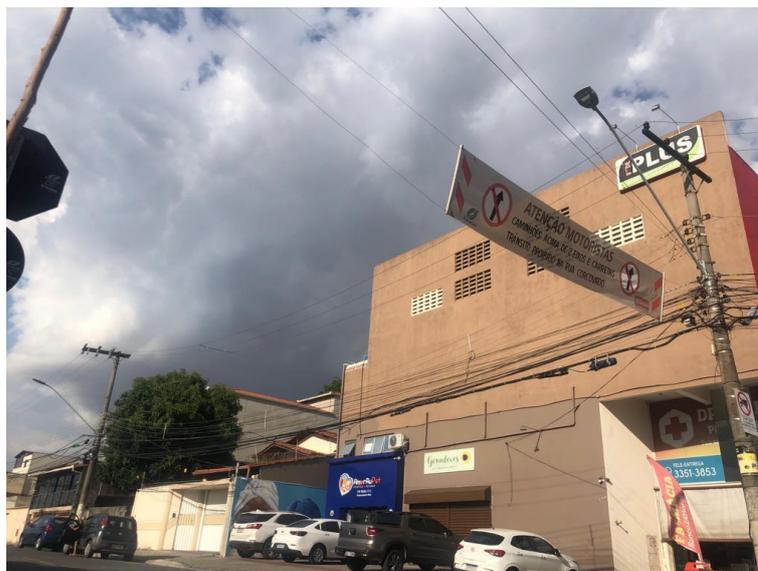
Figura 18 – Limitação de tráfego na rua Corcovado, bairro Monte Castelo/Contagem.

Durante a vistoria realizada no local foi possível constatar que a rua apresenta um trecho interditado, segundo os moradores, desde 2021, e o outro trecho apresenta limitação de tráfego conforme pode ser observado na figura 18 e 19.

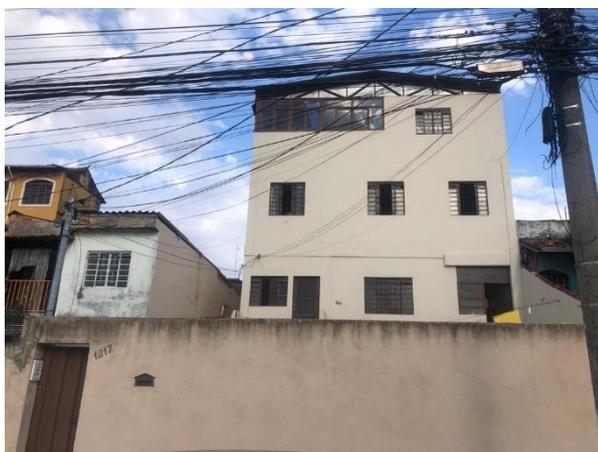
Figura 23 – Fachada edificação A.

Na edificação A (Figura 23) foi possível evidenciar risco construtivo e geológico em grau médio.

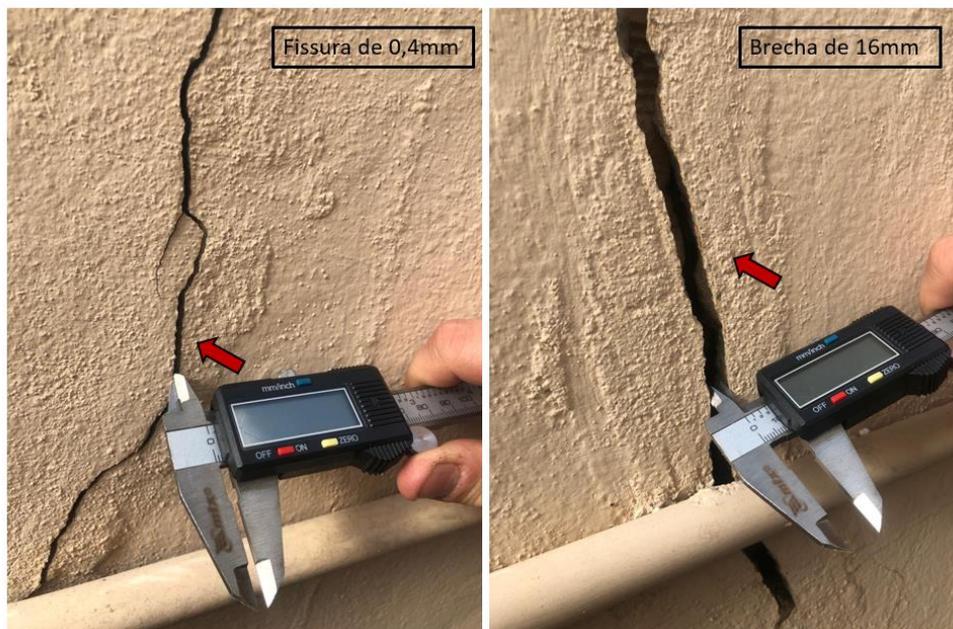
Nos muros de divisa observou-se fissuras e brechas conforme pode ser evidenciado nas figuras 24 e 25.

Figura 24 – Manifestações patológicas na edificação A

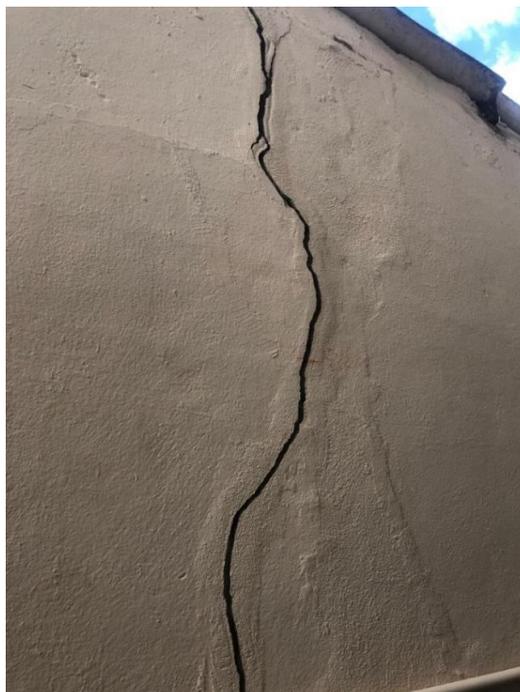
Figura 25 – Manifestações patológicas na edificação A.

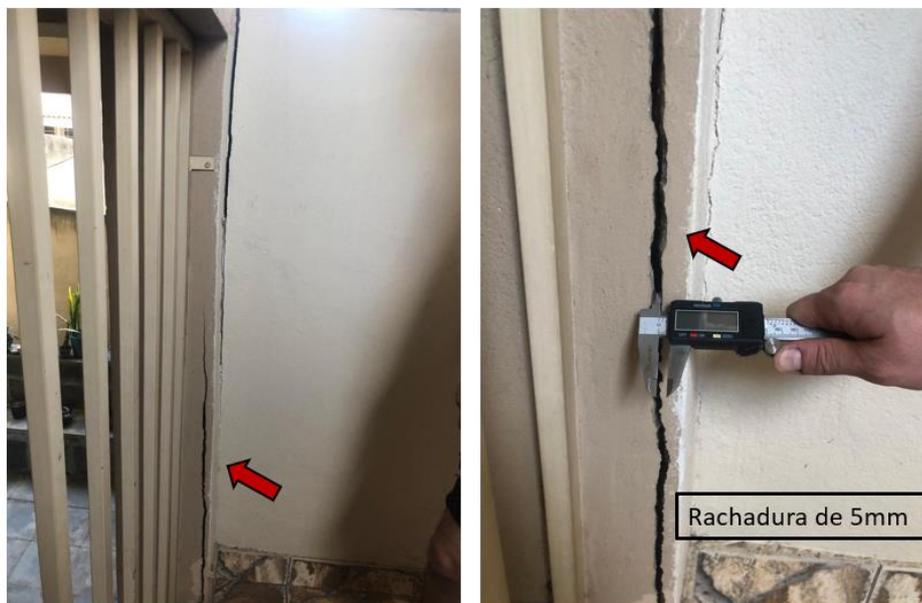
Também foi possível encontrar rachaduras de 5mm na varanda do fundo da residência (Figura 26,27).

Figura 26 – Rachadura na varanda Edificação A.

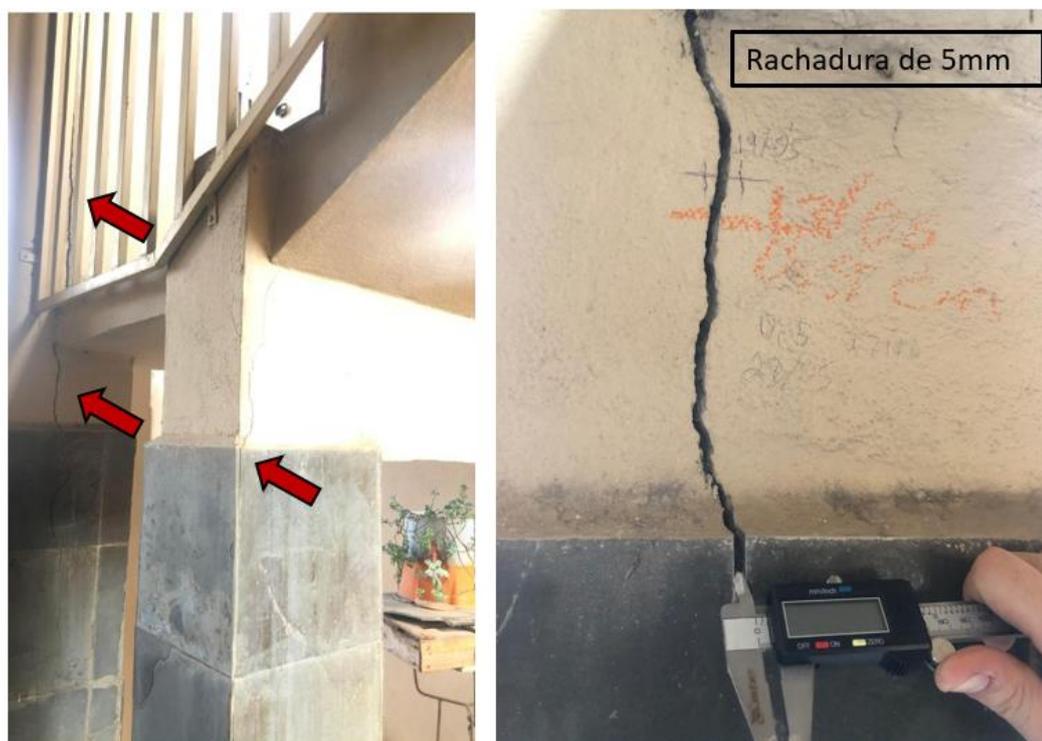
Figura 27 – Rachadura varanda Edificação A.

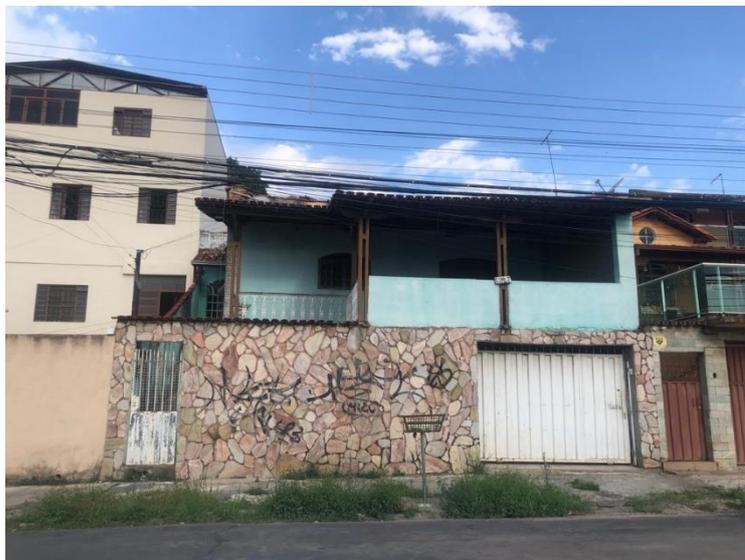
Figura 28 – Fachada edificação B.

Na edificação B (Figura 28) foi possível evidenciar risco construtivo e geológico em grau alto o que motivou a Defesa Civil a realizar a completa interdição do local.

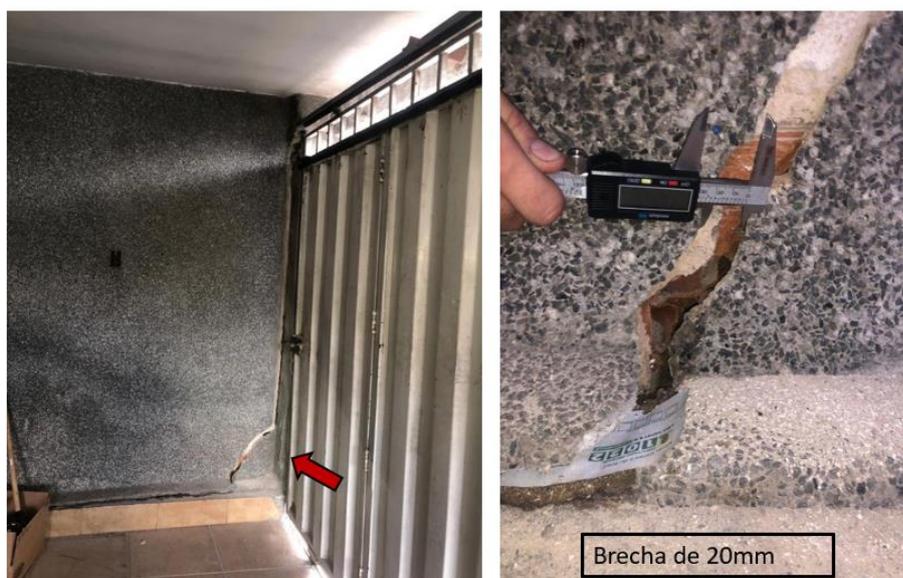
Figura 29 – Brecha na garagem da edificação B.

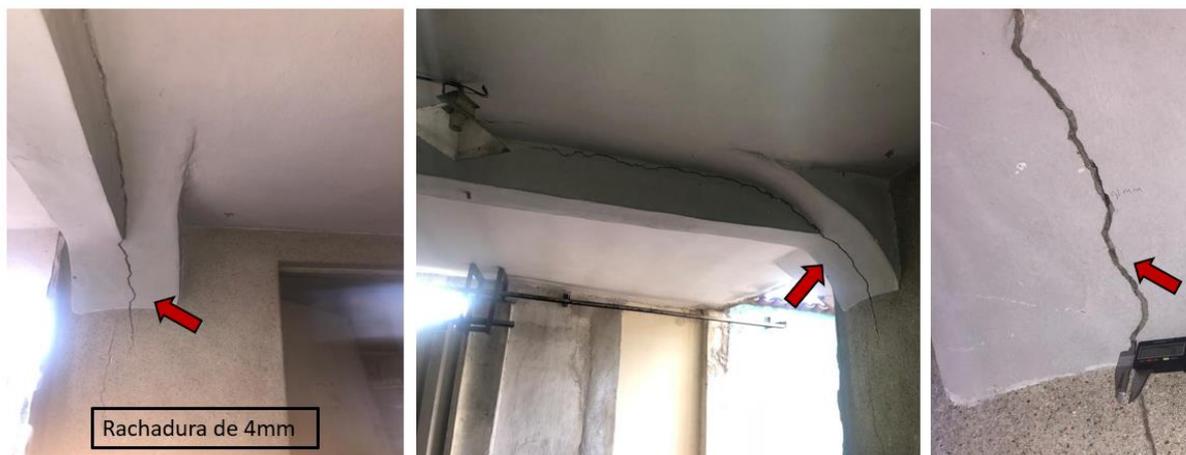
Figura 30 – Rachadura na garagem da edificação B.

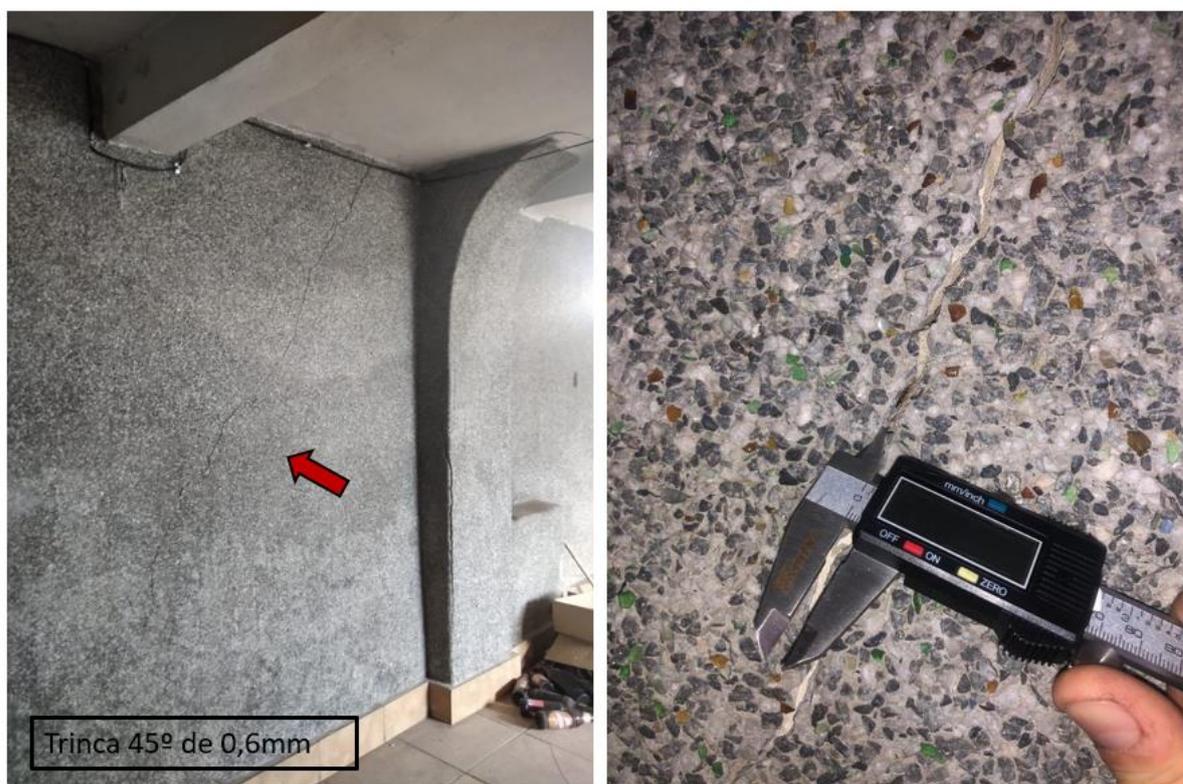
Figura 31 – Rachadura na garagem da edificação B.

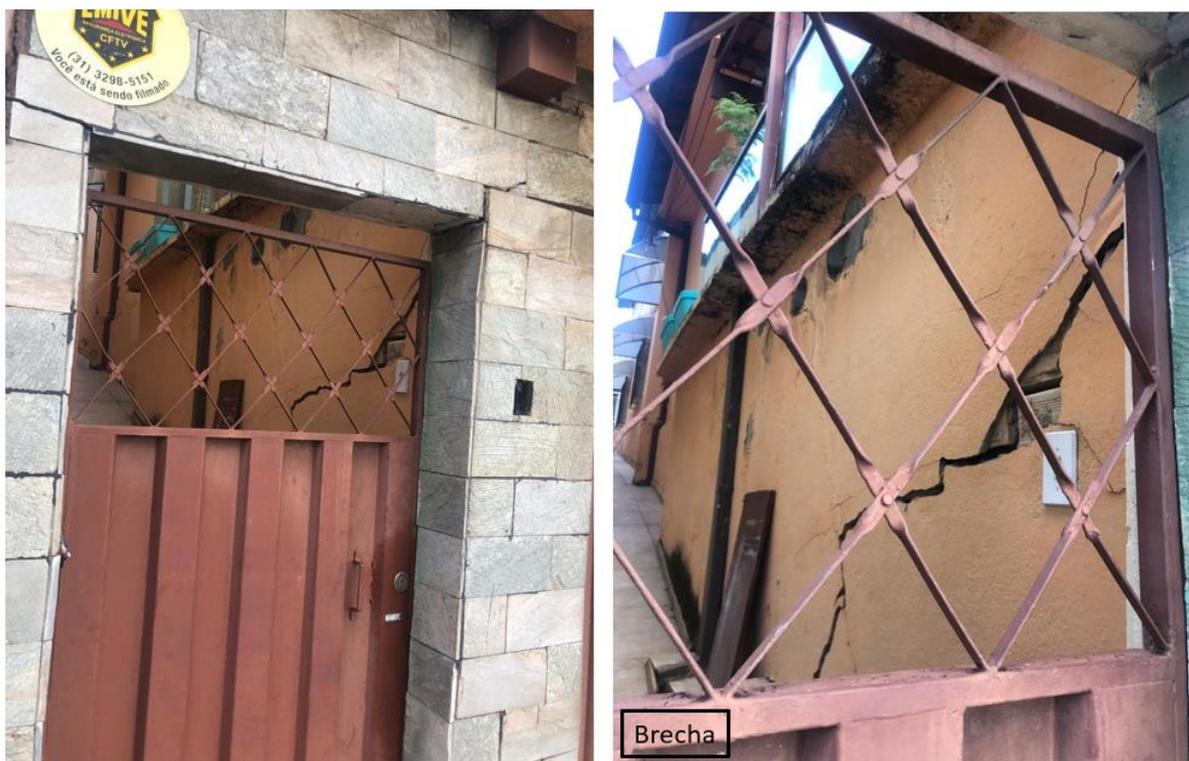
Na edificação C também foi possível observar fissuras, trincas, rachaduras e fendas (Figuras 32,33,34,35,36,37).

Figura 33 – Brecha evidenciada na edificação C.

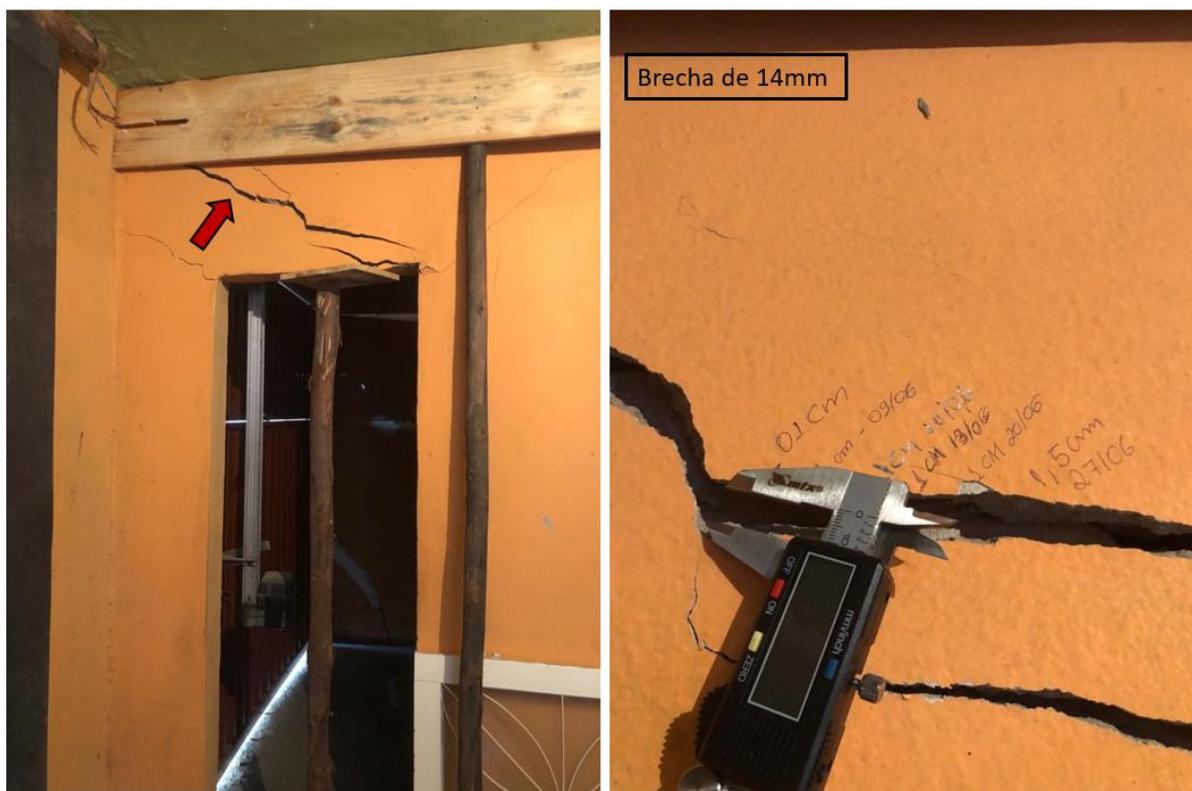
Figura 34 – Brecha evidenciada na edificação C.

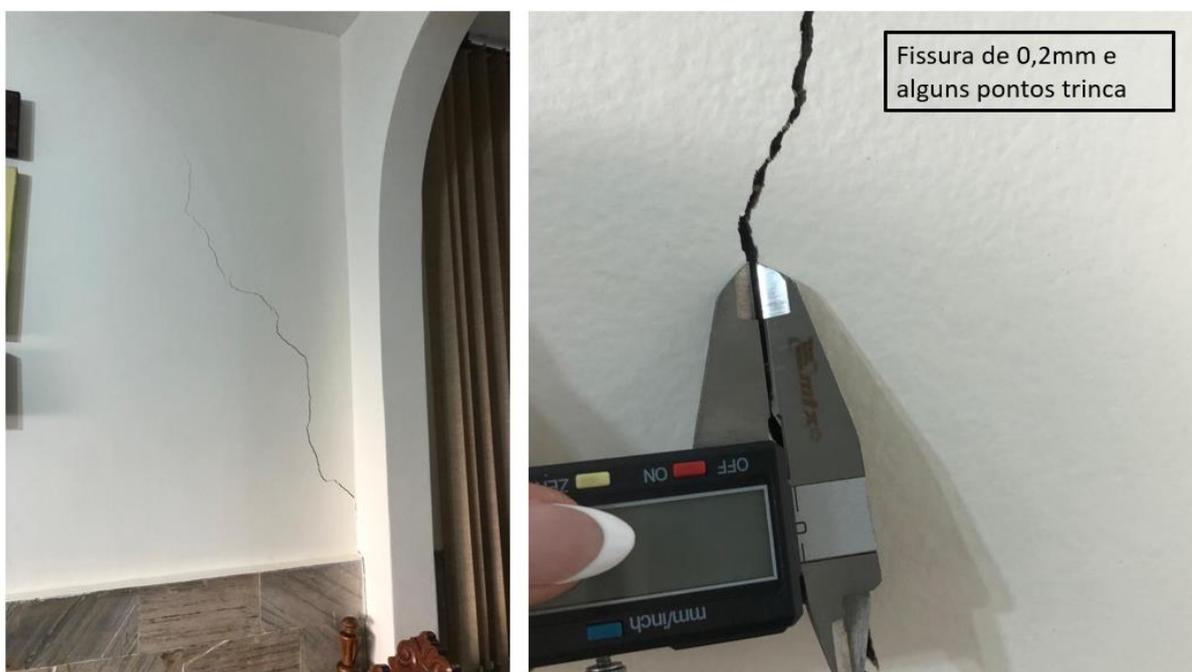
Figura 35 – Fissura edificação C.

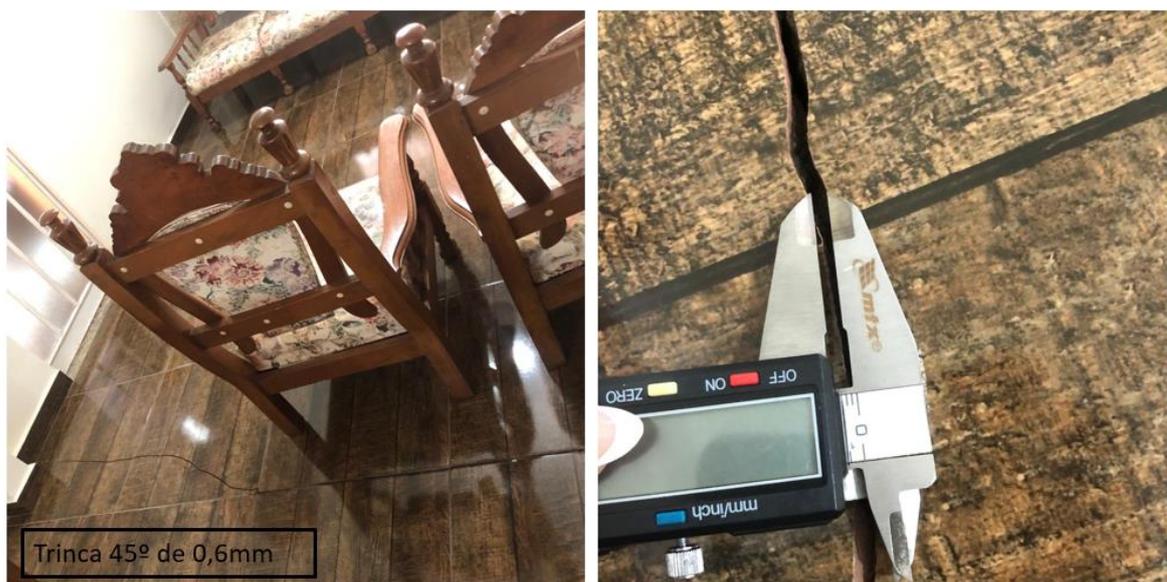
Figura 36 – Trinca no piso da sala da edificação C.

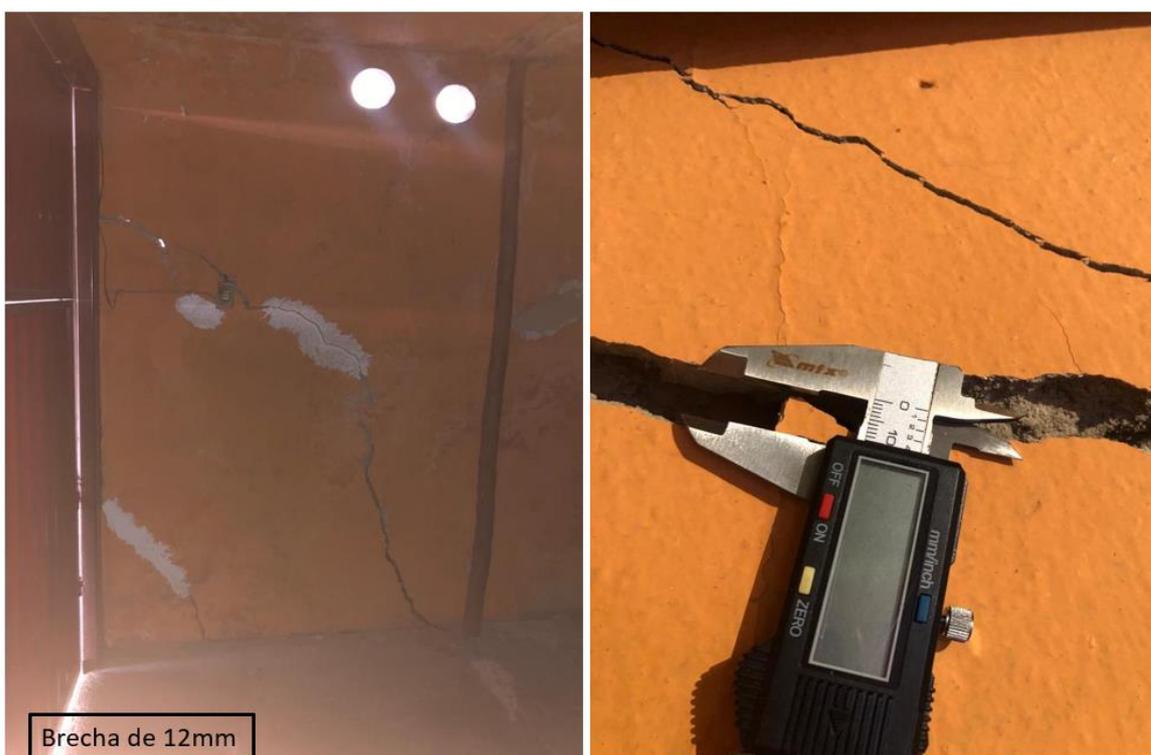
Figura 37 – Brecha na parede da garagem da edificação C.

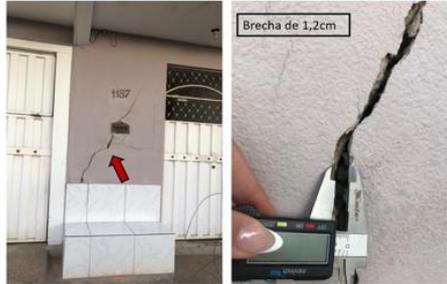
Quadro 1 – Análise causal da brecha inclinada à 45° na evidenciada na edificação.

Após uma revisão da literatura foi possível constatar que as trincas, rachaduras, fendas e brechas inclinadas à 45° ocorreram possivelmente devido a um recalque diferencial de fundação. De acordo com Thomaz (1989), as fissuras causadas por recalque de fundações se originam devido, sobretudo, a movimentações diferenciais nas fundações que excedem à capacidade resistente das paredes de alvenaria. As referidas movimentações podem estar associadas a falhas das estruturas de fundação bem como por recalques do terreno.

Patologia	Edificação	Registro fotográfico da edificação	Registro fotográfico da literatura
Brecha inclinadas à 45°	Bairro Monte Castelo

<p>Fonte: Mañá (1978 apud MAGALHÃES, 2004).</p>
CAUSA IDENTIFICADA SEGUNDO A LITERATURA	Recalque diferencial de fundação		
EXPLICAÇÃO	<p>Segundo Thomaz (1989), as trincas ocasionadas pelo recalque de fundação se apresentam "deitando-se" em direção ao ponto no qual ocorreu o maior recalque. Tais patologias surgem como sendo a criação de um grau de liberdade para a estrutura, ou seja, como uma forma de aliviar as tensões a que estão submetidas. É importante salientar que, segundo o autor, após o recalque, a estrutura tende a acompanhá-lo.</p>

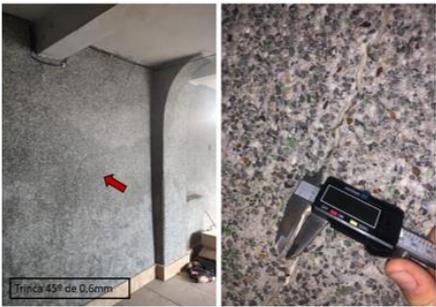
Quadro 2 – Análise causal da trinca inclinada à 45° na evidenciada na edificação.

Patologia	Edificação	Registro fotográfico da edificação	Registro fotográfico da literatura
Trinca inclinadas à 45°	Bairro Monte Castelo

<p>Fonte: Mañá (1978 apud MAGALHÃES, 2004).</p>
CAUSA IDENTIFICADA SEGUNDO A LITERATURA	Recalque diferencial de fundação		
EXPLICAÇÃO	<p>Segundo Thomaz (1989), as trincas ocasionadas pelo recalque de fundação se apresentam "deitando-se" em direção ao ponto no qual ocorreu o maior recalque. Tais patologias surgem como sendo a criação de um grau de liberdade para a estrutura, ou seja, como uma forma de aliviar as tensões a que estão submetidas. É importante salientar que, segundo o autor, após o recalque, a estrutura tende a acompanhá-lo.</p>

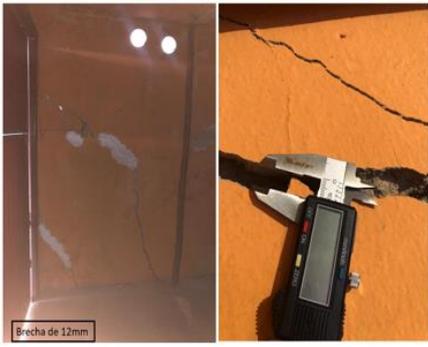
Quadro 3 – Análise causal da brecha inclinada à 45° na evidenciada na edificação.

Patologia	Edificação	Registro fotográfico da edificação	Registro fotográfico da literatura
Brecha inclinadas à 45°	Bairro Monte Castelo

<p>Fonte: Mañá (1978 apud MAGALHÃES, 2004).</p>
CAUSA IDENTIFICADA SEGUNDO A LITERATURA	Recalque diferencial de fundação		
EXPLICAÇÃO	<p>Segundo Thomaz (1989), as trincas ocasionadas pelo recalque de fundação se apresentam "deitando-se" em direção ao ponto no qual ocorreu o maior recalque. Tais patologias surgem como sendo a criação de um grau de liberdade para a estrutura, ou seja, como uma forma de aliviar as tensões a que estão submetidas. É importante salientar que, segundo o autor, após o recalque, a estrutura tende a acompanhá-lo.</p>

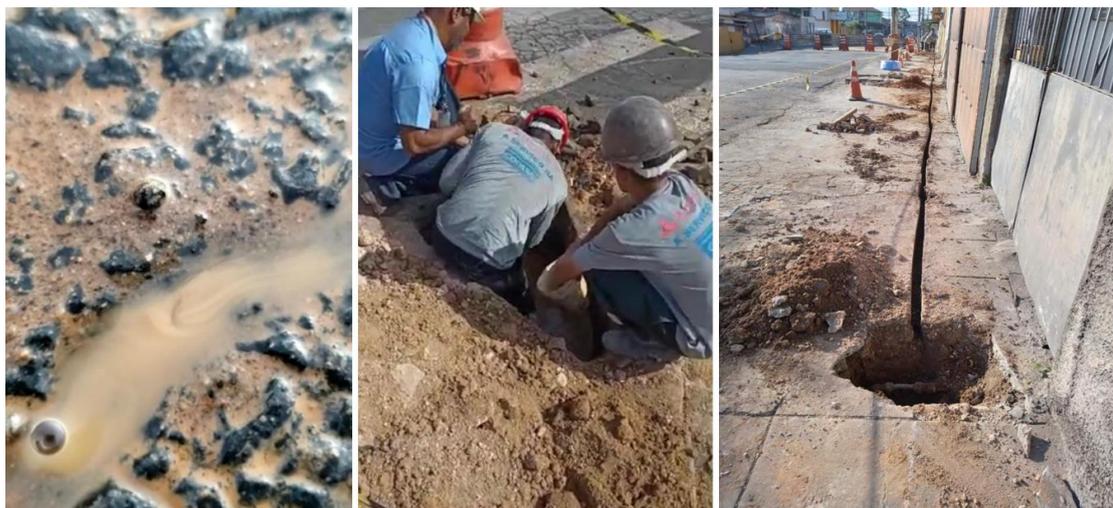
Figura 38 – Intervenções no local por parte da concessionária.

Segundo os colaboradores da Defesa Civil e moradores do local, as manifestações patológicas iniciaram-se após o surgimento de sucessivos vazamentos nas redes da concessionária Copasa, assim sendo, tem-se indícios de que a percolação de água no solo provocou um deslocamento no maciço que ainda não se sabe o tamanho e a extensão e este abalou significativamente a estrutura das edificações no entorno.

De acordo com os moradores, a concessionária fez diversas intervenções no local, como adequações e reparos nas redes e recapeamento da via, e a Transcon bloqueou o tráfego em um trecho da rua (Figura 19) e em outro, restringiu a utilização (Figura 18) visando reduzir as vibrações/impactos nas tubulações e nas edificações comprometidas.

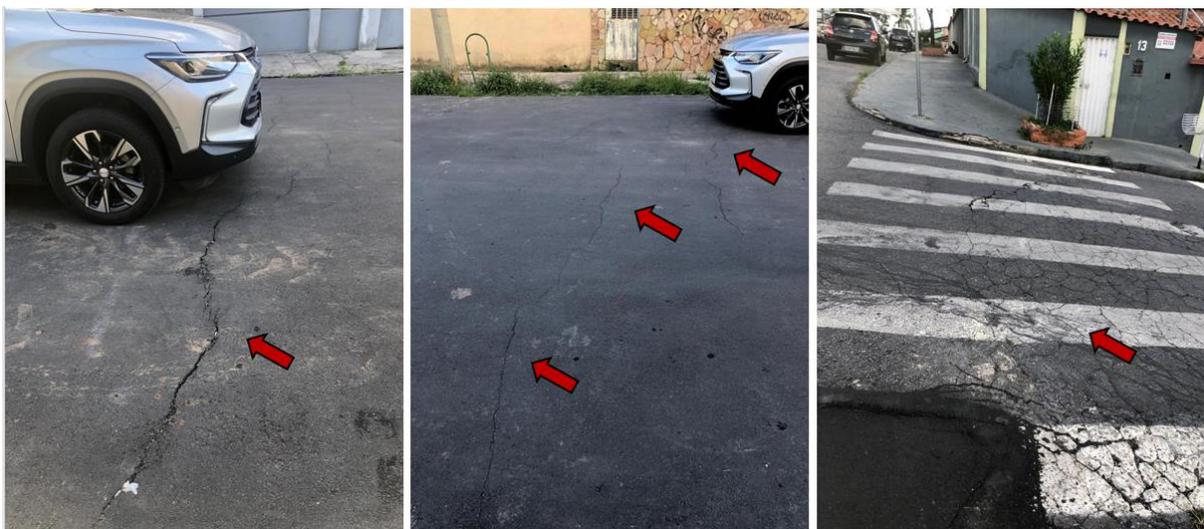
Durante a visita realizada no local foi possível evidenciar a situação do asfalto que foi recentemente recapeado após intervenções nas redes da concessionária. Conforme pode ser observado na figura 39 e 40, há indícios de que o problema não foi resolvido, aparentemente o substrato ainda se encontra em movimento gerando trincas, rachaduras e brechas no asfalto.

Figura 39 – Asfalto comprometido.

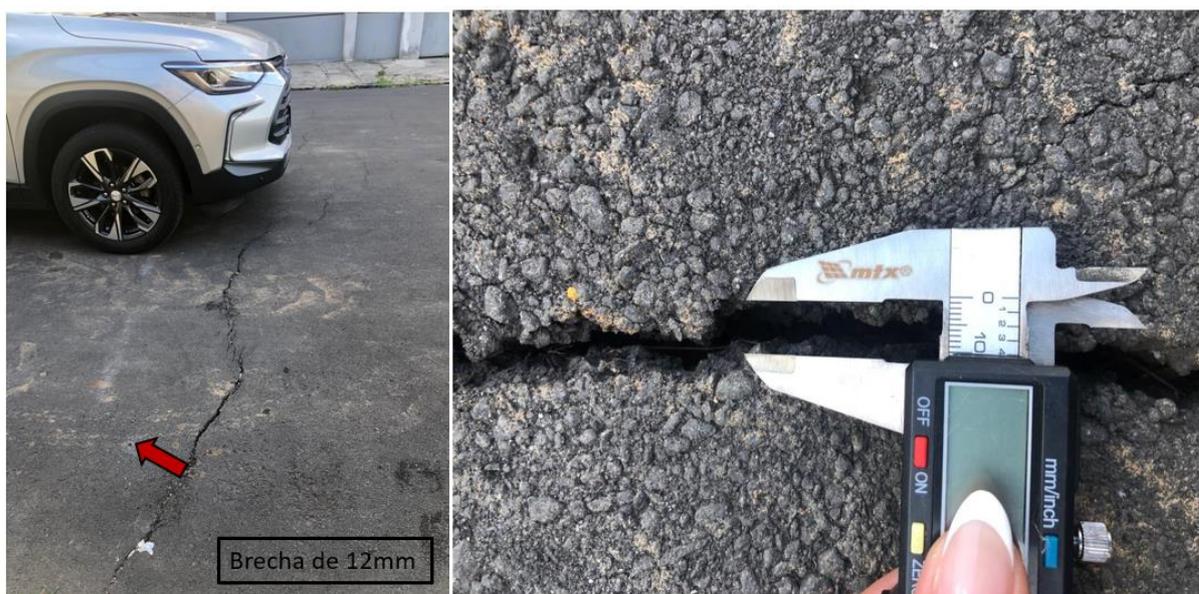
Figura 40 – Asfalto comprometido.
