UNIVERSIDADE FEDERAL DE MINAS GERAIS

Curso de Especialização em Construção Civil

**ESTUDO DAS MANIFESTAÇÕES PATOLÓGICAS NAS
ESTRUTURAS DE CONCRETO: ANÁLISE DAS
ANOMALIAS VISUAIS EM CINCO ESTAÇÕES DE METRÔ
DE BELO HORIZONTE**

5.2 ESTUDO DE CASO – ANÁLISE DAS ANOMALIAS VISUAIS EM CINCO ESTAÇÕES DE METRÔ DE BELO HORIZONTE

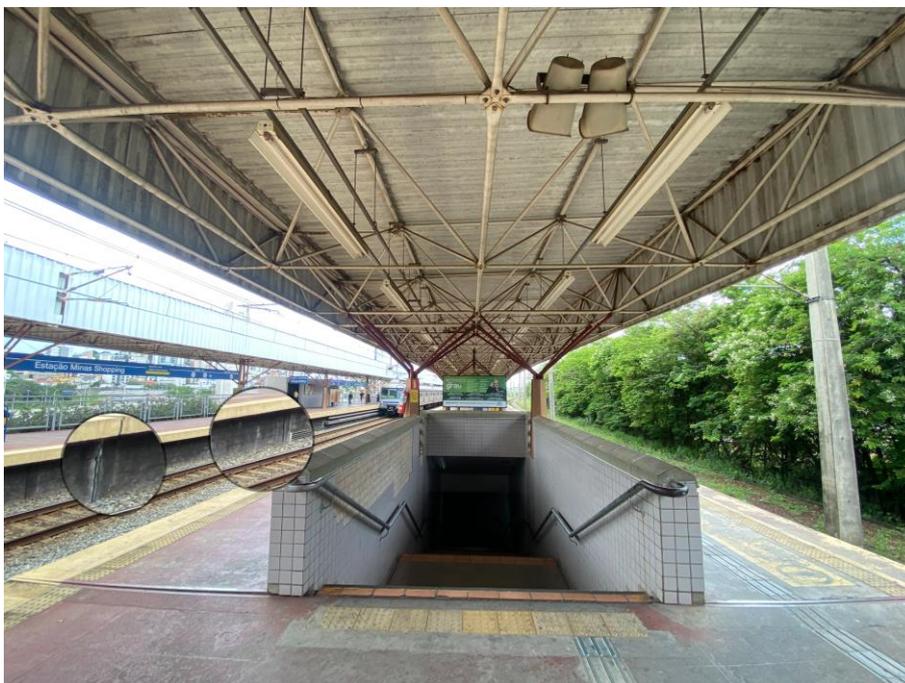
Imagem 01 – Causa: Ausência de Manutenção da Junta de Movimentação/Dilatação da plataforma em concreto armado; Anomalia: Lixiviação dos finos da pasta de cimento na superfície vertical da estrutura em concreto (Falha de Manutenção).

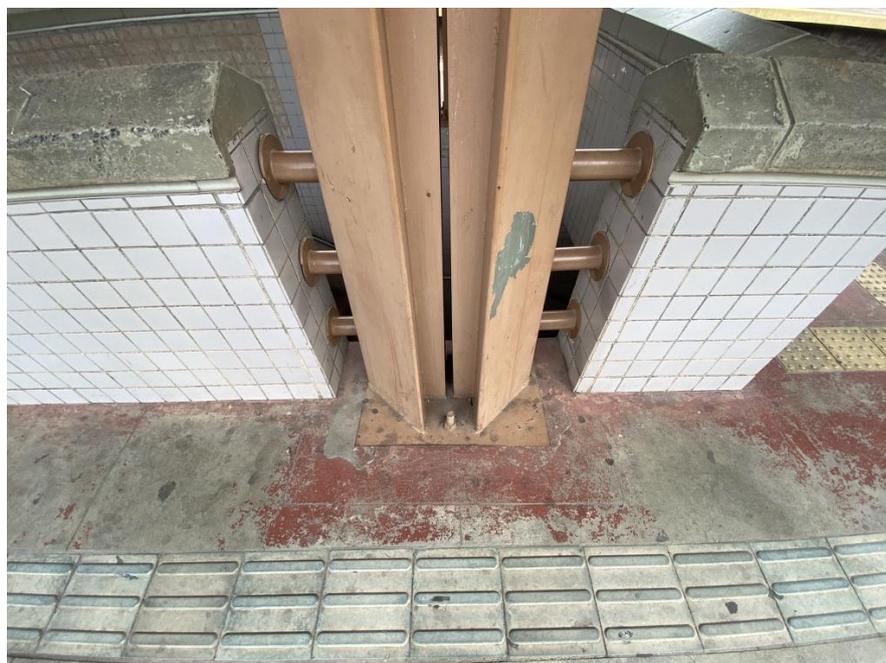
Imagem 02 – Causa: Ausência de manutenção da camada de proteção superficial; Anomalia: Abrasão superficial do concreto armado (Falha de Manutenção).

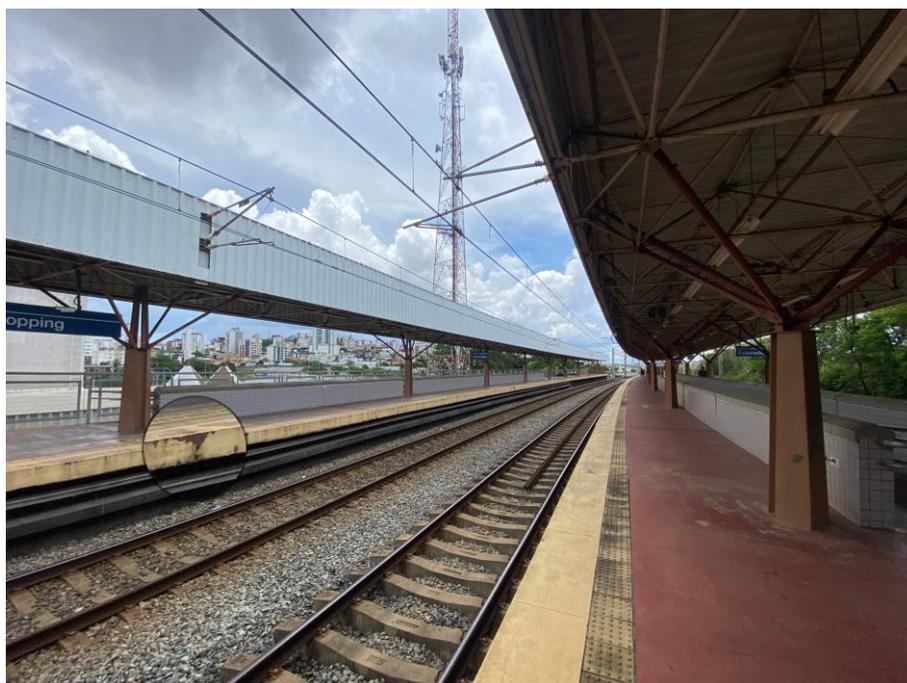
Imagem 03 – Causa: Choque mecânico ou falha no uso; Anomalia: Desagregação superficial da capa de cobertura do concreto (Falha de Manutenção).

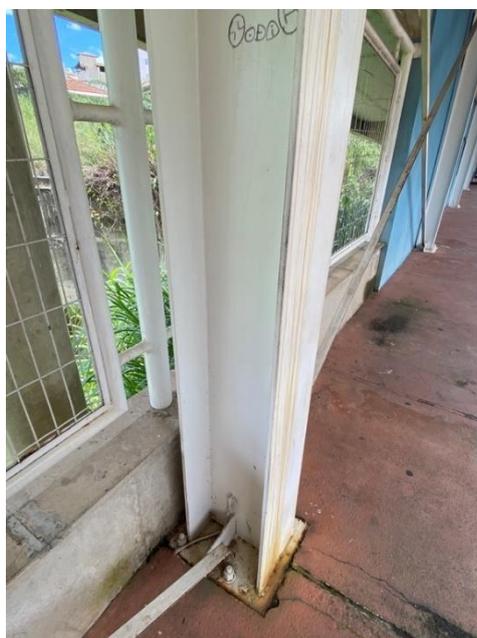
Imagem 04 – Causa: Ausência/falha de vedação na interface entre diferentes materiais e falha de preenchimento da junta de movimentação estrutural no piso; Anomalia: Esborcinamento das bordas da junta de movimentação;

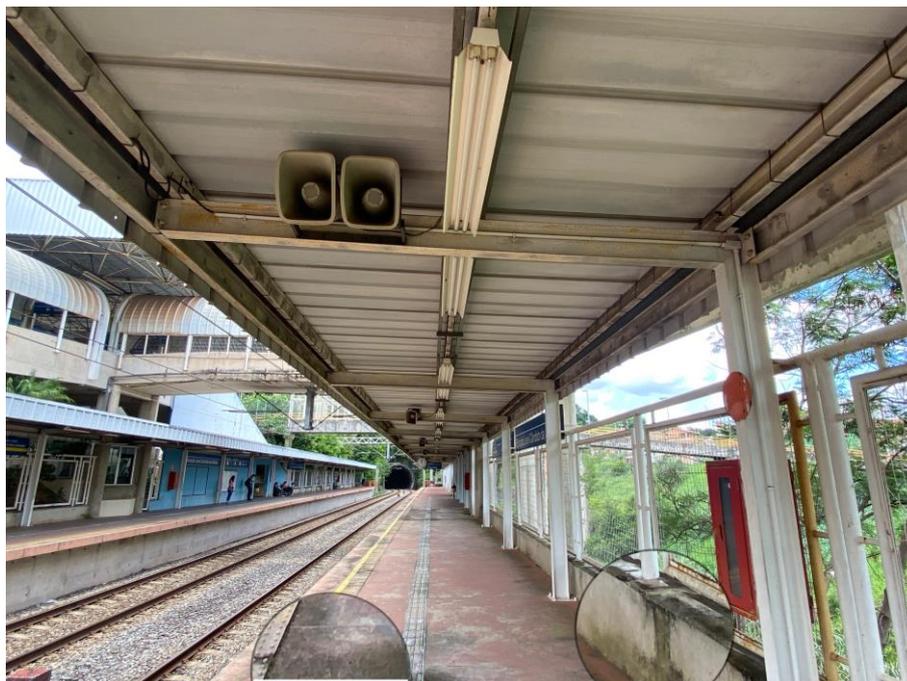
Imagem 05 – Causa: Ausência de rufo na parte superior da viga invertida permitindo o escoamento superficial de água (2) Falta/falha de manutenção na camada superficial de pintura do piso; Anomalia: (1) acúmulos de fungos na parte superficial da viga invertida (2) abrasão superficial do concreto.

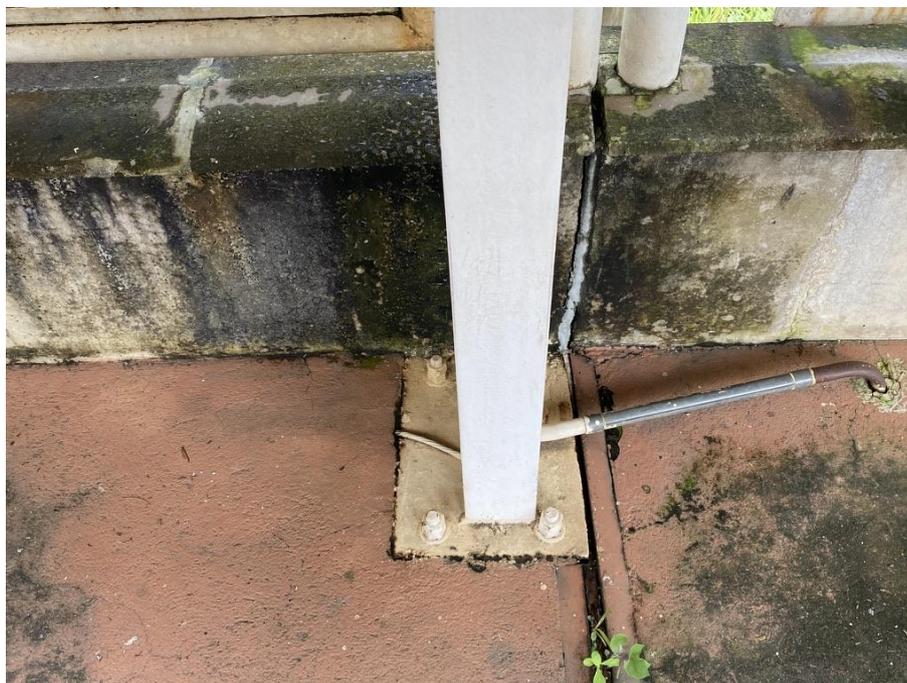
Imagem 06 – Ausência de manutenção periódica das juntas de movimentação de piso; Anomalia: Lixiviação dos finos da pasta de cimento hidratada.

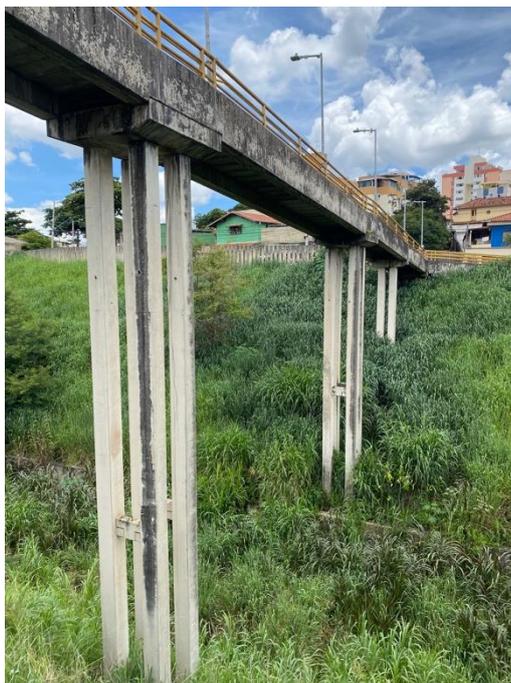
Imagem 07 – Causa: Detalhes arquitetônicos contribuem para o escoamento superficial da água na face externa da estrutura de concreto ; Anomalia: Acúmulo de fungos superficiais no concreto armado.

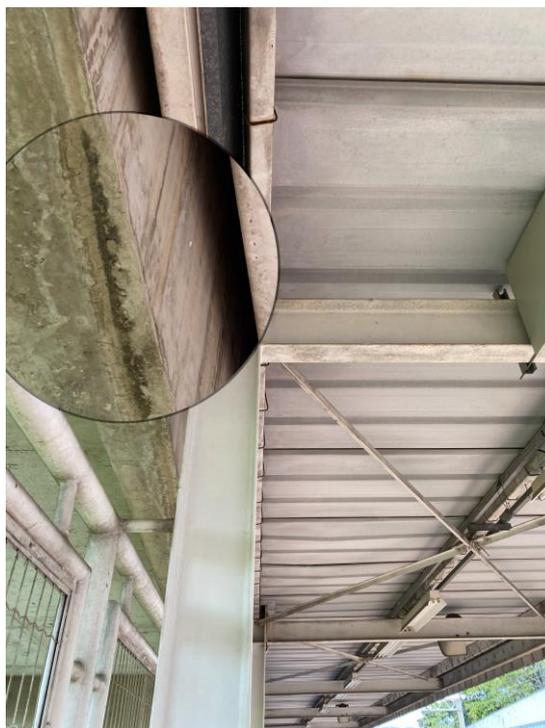
Imagem 08 – Causa: Ausência de rufo/vedação na interface entre estrutura metálica e viga de concreto armado; Anomalia: Acumulo de fungos e umidade na parte inferior da viga em concreto, risco de carbonatação precoce do concreto.

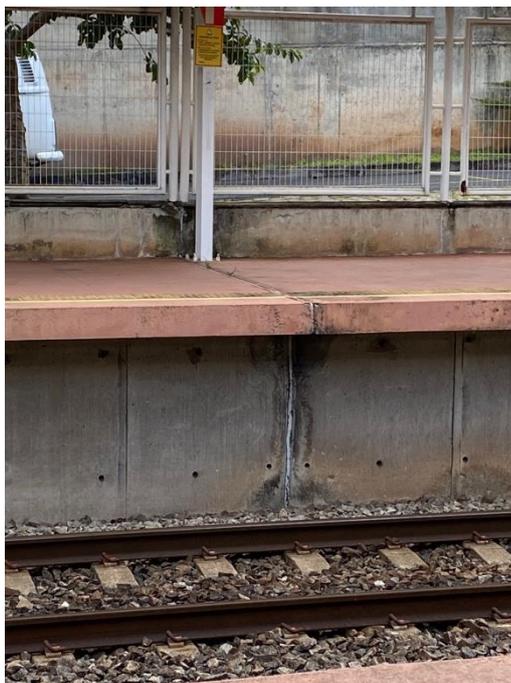
Imagem 09 – Causa: Ausência de vedação da junta de movimentação; Anomalia: Exposição a umidade e lixiviação dos finos da pasta de cimento hidratada.

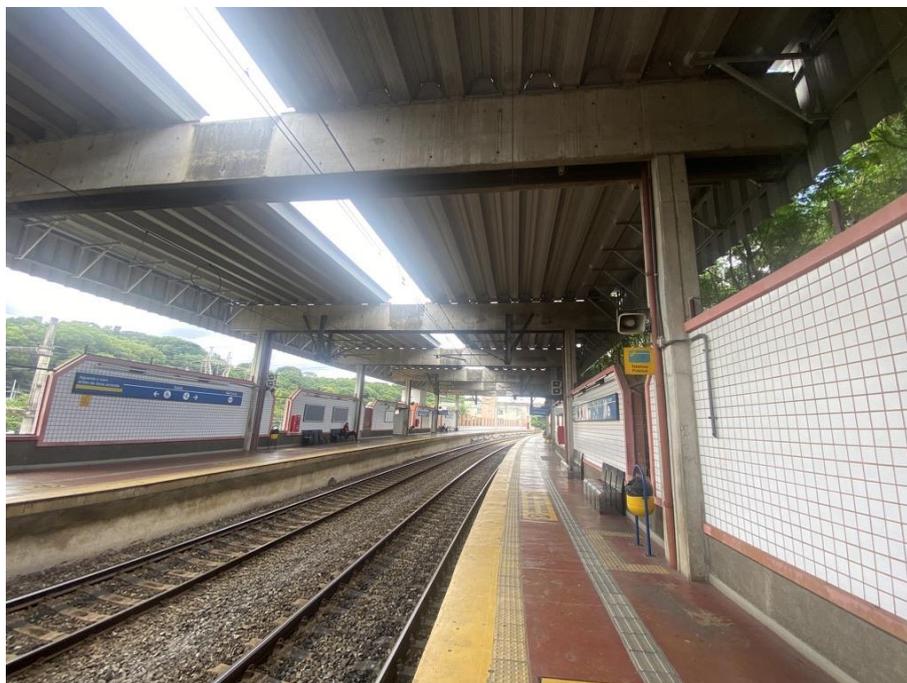
Imagem 10 – Causa: Ausência de rufo na parte superior da viga em concreto; Anomalia: Acúmulo de fungos e exposição do concreto a umidade.

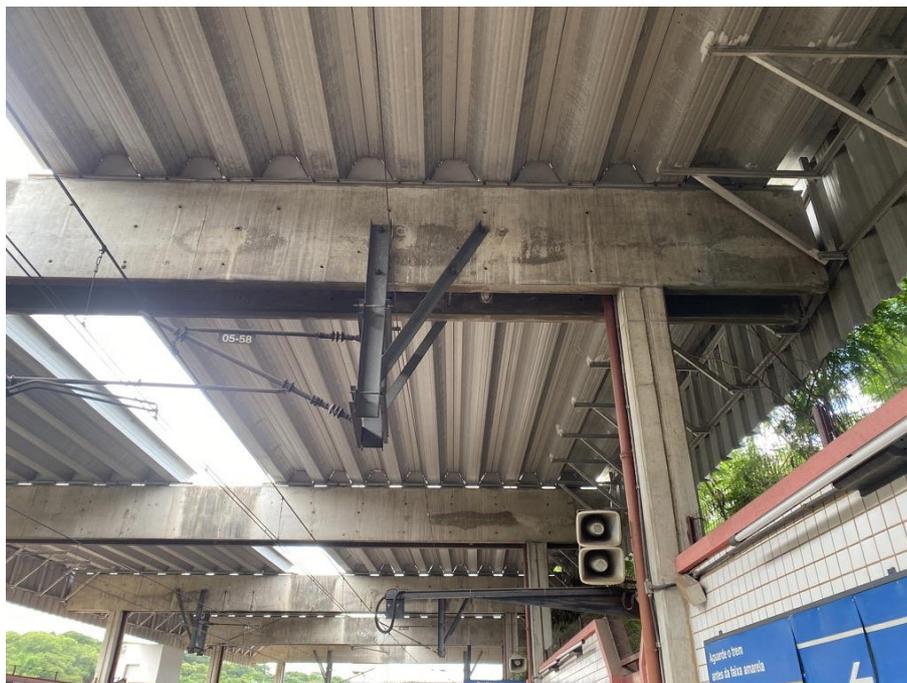
Imagem 11 – Causa: Ausência de pintura protetiva ; Anomalia: Aumento da probabilidade de frente de carbonatação precoce.

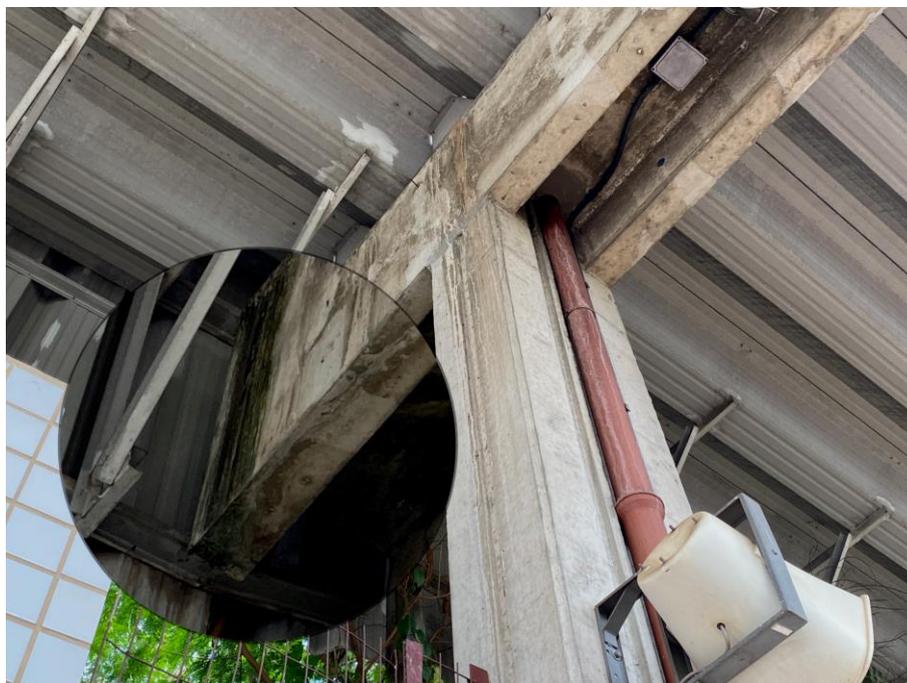
Imagem 12 – Causa: Furos na telha de cobertura da estação; Anomalia: Acúmulo de fungos severa na superfície do concreto devido a percolação pontual de umidade sobre a face do concreto.

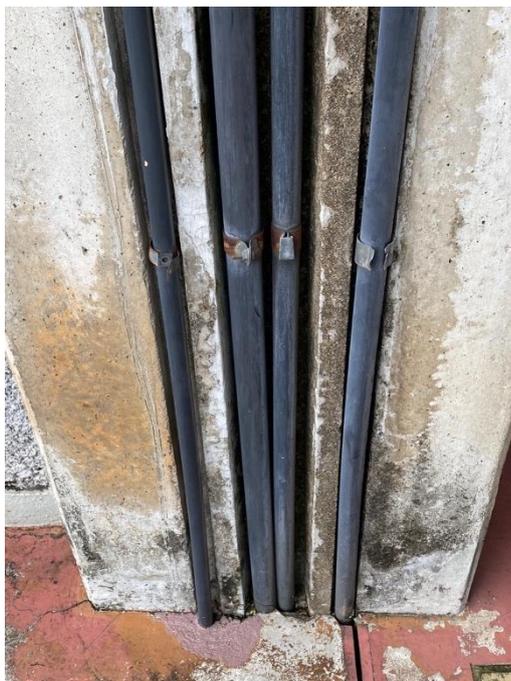
Imagem 13 – Causa: Ausência de pintura protetiva; Anomalia: Aumento da probabilidade de frente de carbonatação precoce e concentração de fungos devido a porosidade da pasta de cimento.

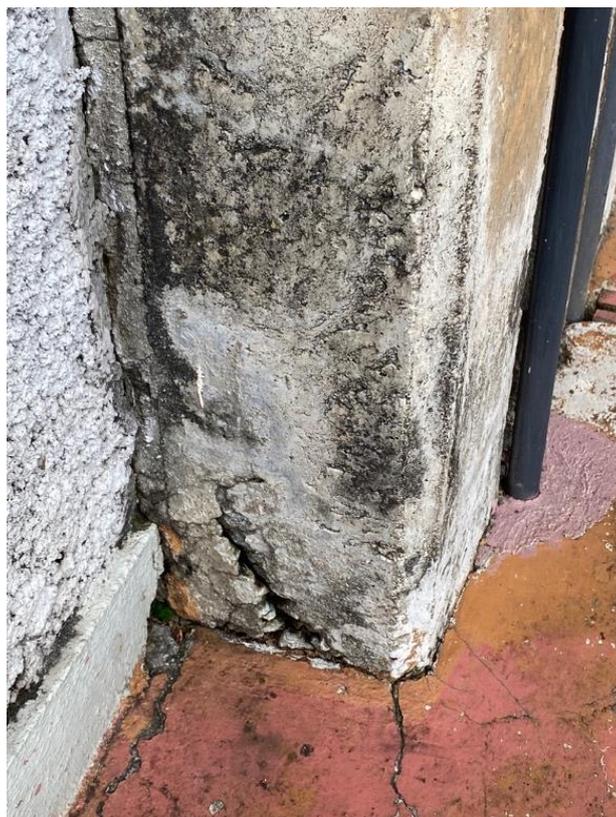
Imagem 14 – Causa: Falha de adensamento; Anomalia: Segregação pontual no pé do pilar

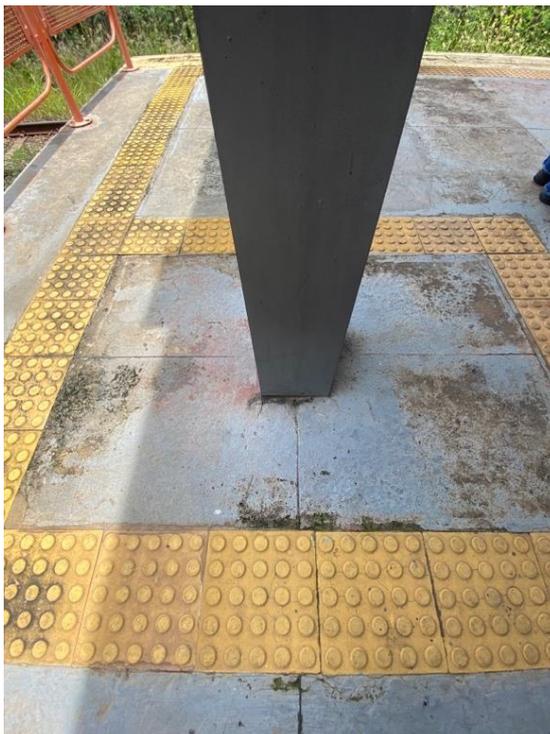
Imagem 15 – Causa: Ausência de manutenção da camada de proteção superficial ; Anomalia: Abrasão superficial do concreto armado (Falha de Manutenção).

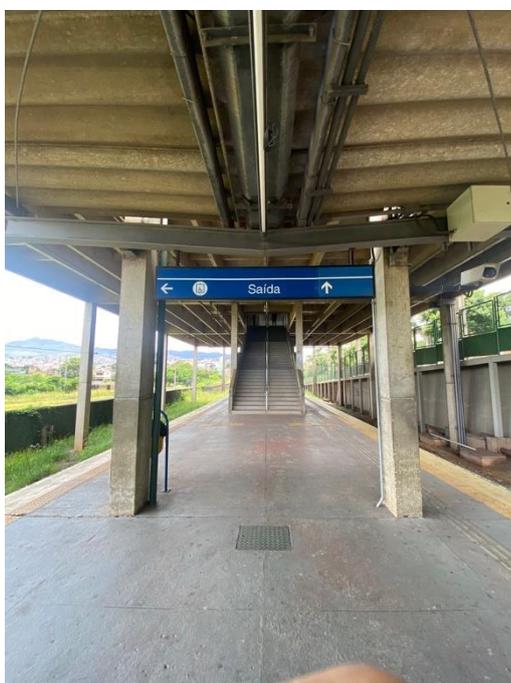
Imagem 16 – Causa: Ausência de pintura protetiva; Anomalia: Aumento da probabilidade de frente de carbonatação precoce e concentração de fungos devido a porosidade da pasta de cimento.

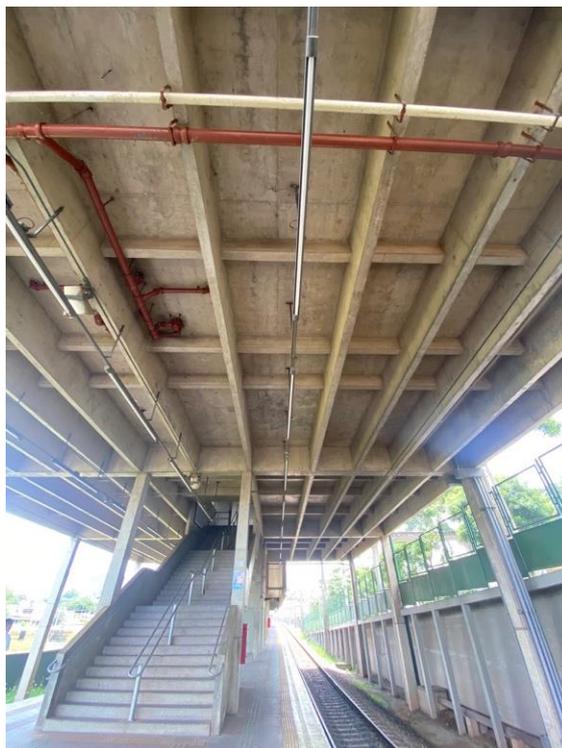
Imagem 17 – Causa: Ausência de pintura protetiva; Anomalia: Aumento da probabilidade de frente de carbonatação precoce.

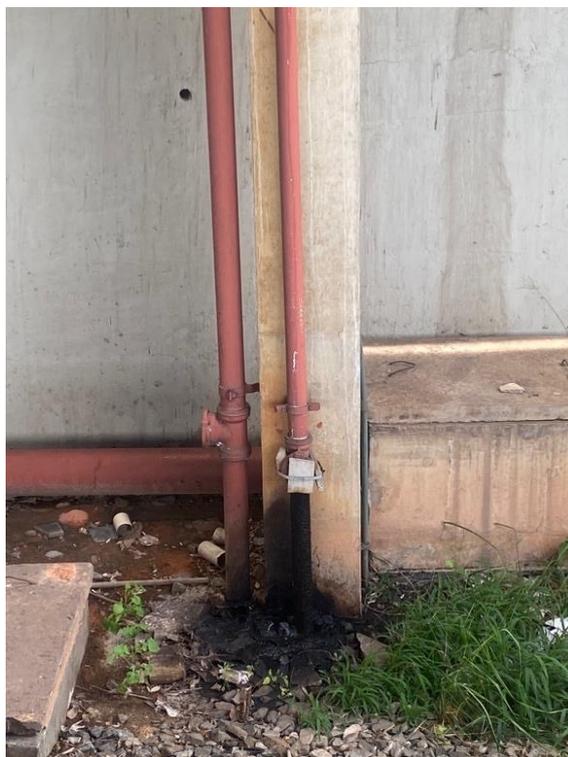
Imagem 18 – Causa: Ausência de pintura protetiva; Anomalia: Aumento da probabilidade de frente de carbonatação precoce. (Local tem como agravante ponto de infiltração de água pelo tubo do sistema de incêndio).

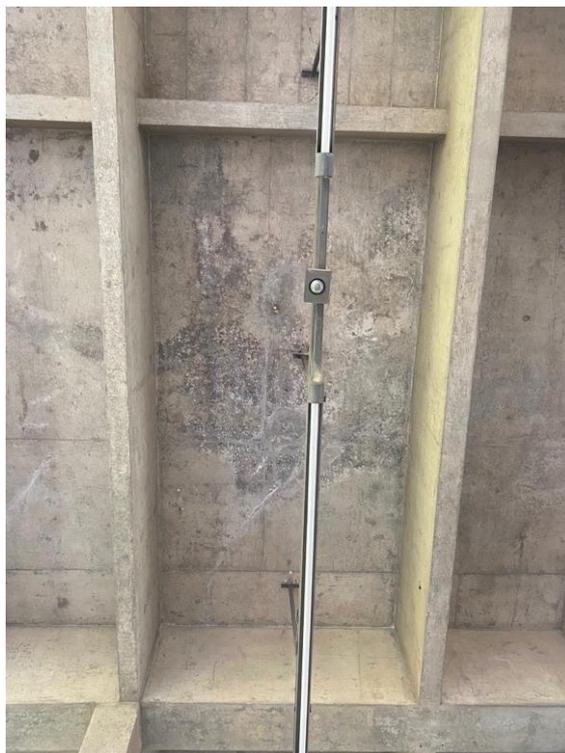
Imagem 19 – Causa: Falha Executiva – adensamento ou fator água/cimento da pasta; Anomalia: segregação superficial sob a laje em concreto armado.

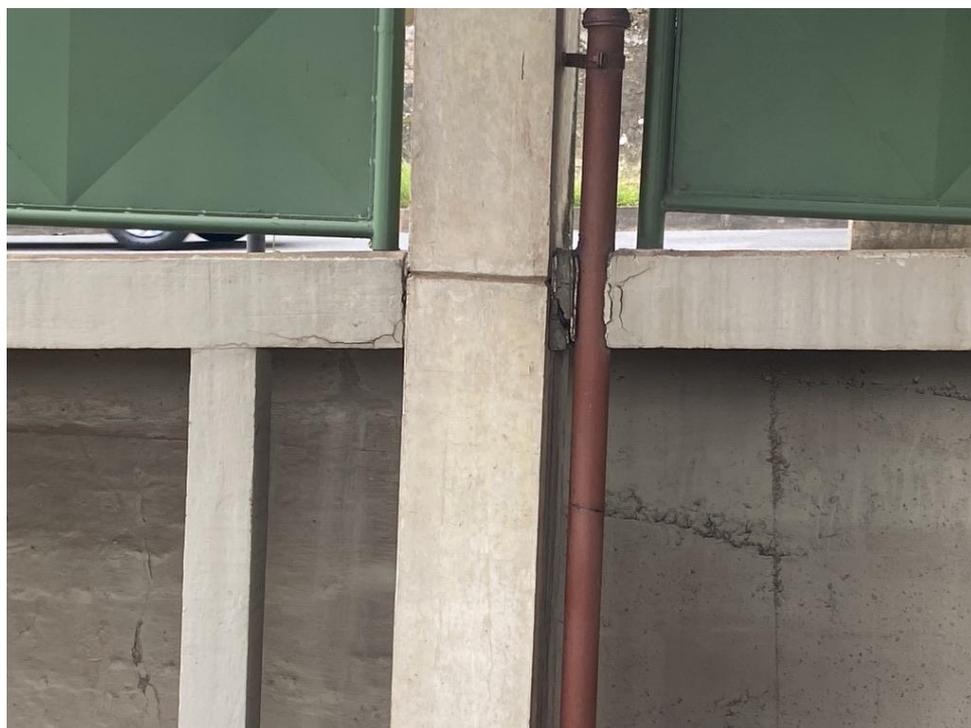
Imagem 20 – Causa: Falta de compatibilização entre as disciplinas que englobam a engenharia (hidráulica e estrutural) ; Anomalia: Ruptura pontual próximo ao ponto de apoio da viga em concreto.

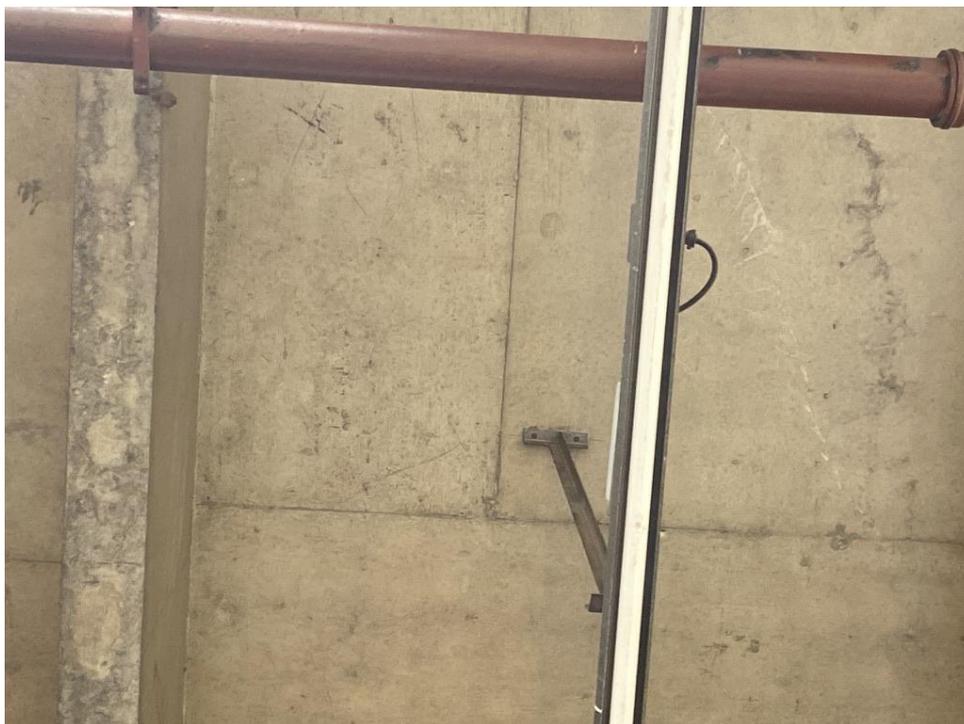
Imagem 21 – Causa: Falha de estanqueidade; Anomalia: Lixiviação dos finos do concreto facilitado pela fissura existente.

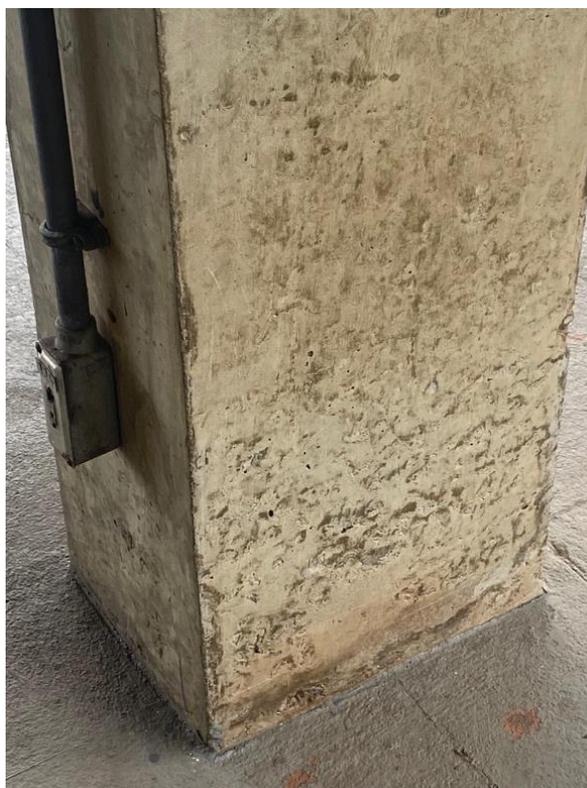
Imagem 22 – Causa: Falha de adensamento ou fator água/cimento; Anomalia: Segregação da pasta do concreto na base do pilar.

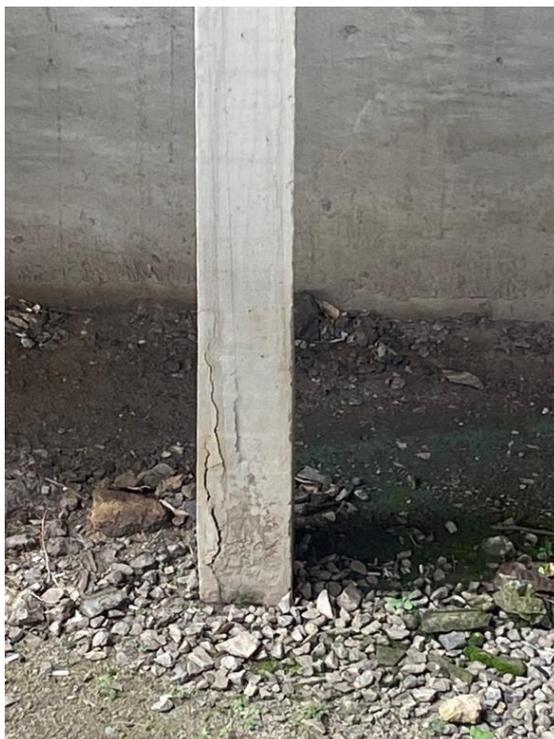
Imagem 23 – Causa: Falta de proteção superficial; Anomalia: Fissura paralela ao local das armaduras principais indicando corrosão da armadura.

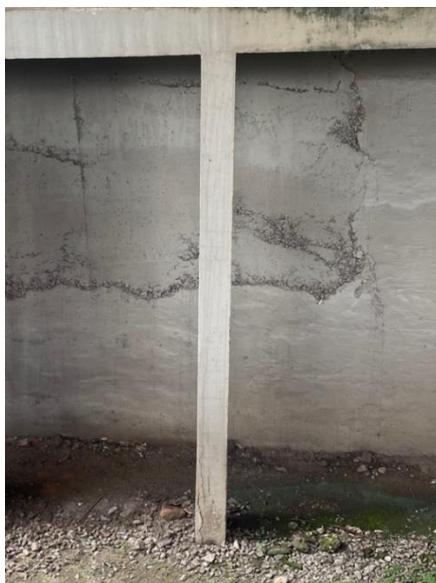
Imagem 24 – Causa: Falha Executiva – adensamento ou fator água/cimento da pasta; Anomalia: segregação superficial da parede de concreto

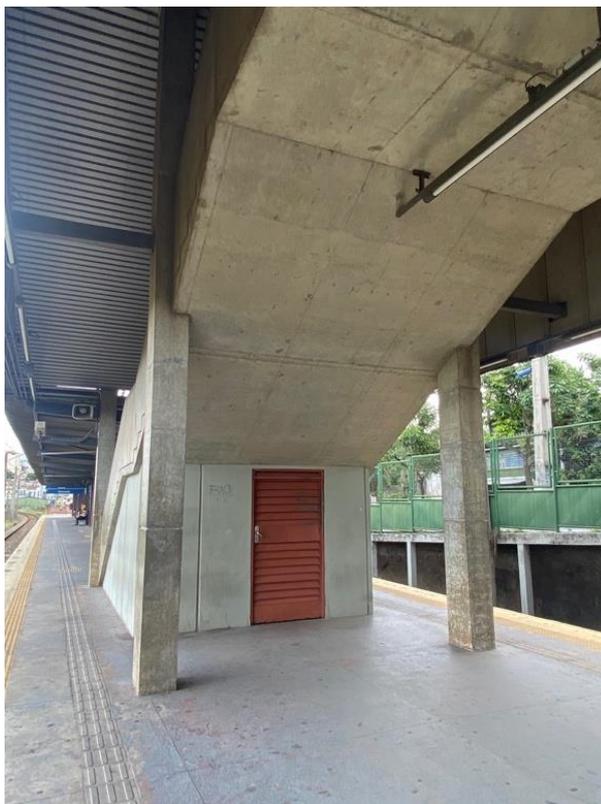
Imagem 25 – Causa: Ausência de pintura protetiva; Anomalia: Aumento da probabilidade de frente de carbonatação precoce.

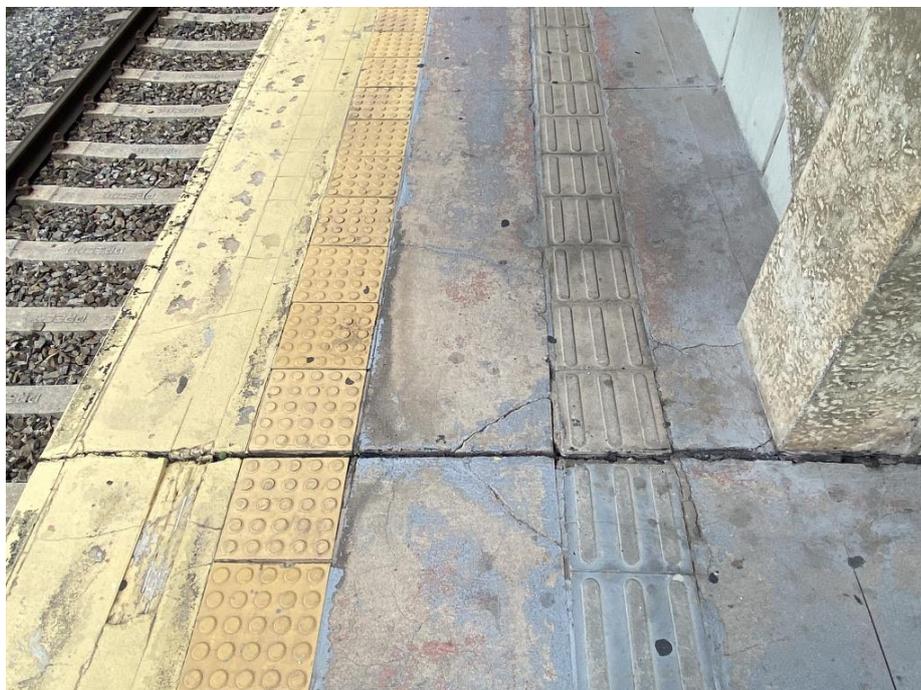
Imagem 26 – Causa: Ausência de manutenção periódica das juntas de movimentação de piso; Anomalia: Lixiviação dos finos da pasta de cimento hidratada.

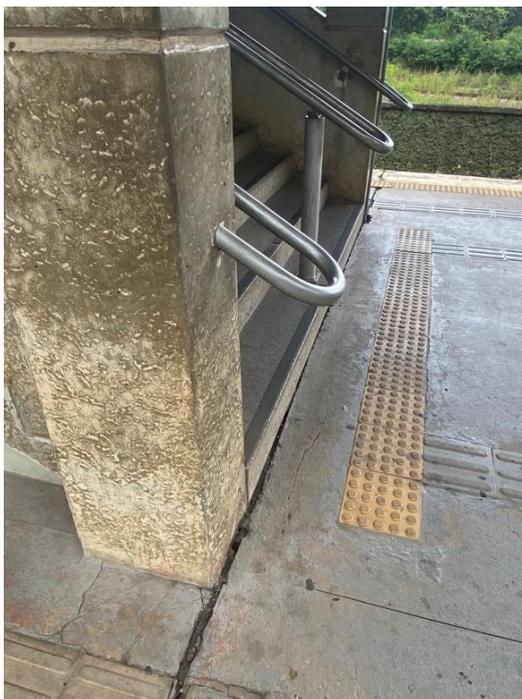
Imagem 27 – Causa: Ausência de manutenção periódica das juntas de movimentação de piso; Anomalia: Lixiviação dos finos da pasta de cimento hidratada.

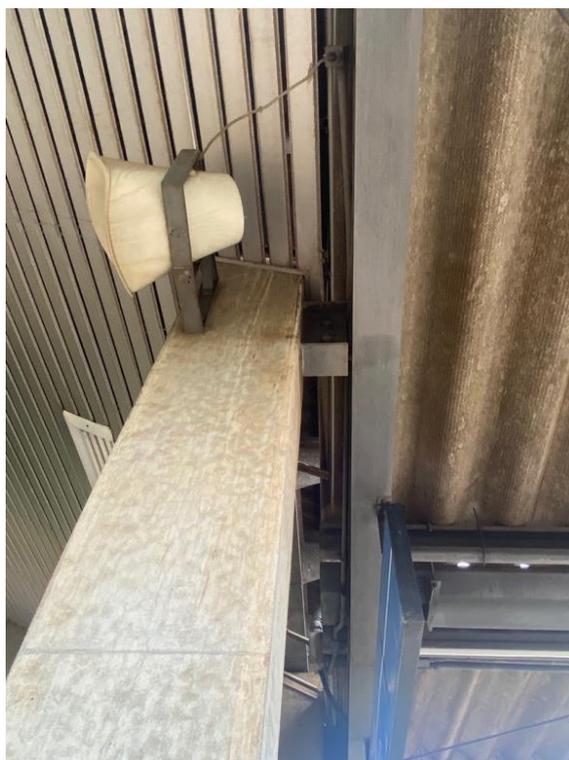
Imagem 28 – Causa: Furos na telha de cobertura da estação; Anomalia: Acúmulo de fungos severa na superfície do concreto devido a percolação pontual de umidade sobre a face do concreto.
