UNIVERSIDADE FEDERAL DE MINAS GERAIS
Escola de Engenharia
Curso de Especialização em Construção Civil

**MANIFESTAÇÕES PATOLÓGICAS CAUSADOS POR VÍCIOS
CONSTRUTIVOS: UM ESTUDO DE CASO**

Analisar e identificar manifestações patológicas causadas pelos vícios construtivos em uma edificação residencial localizada em Itabirito / MG.

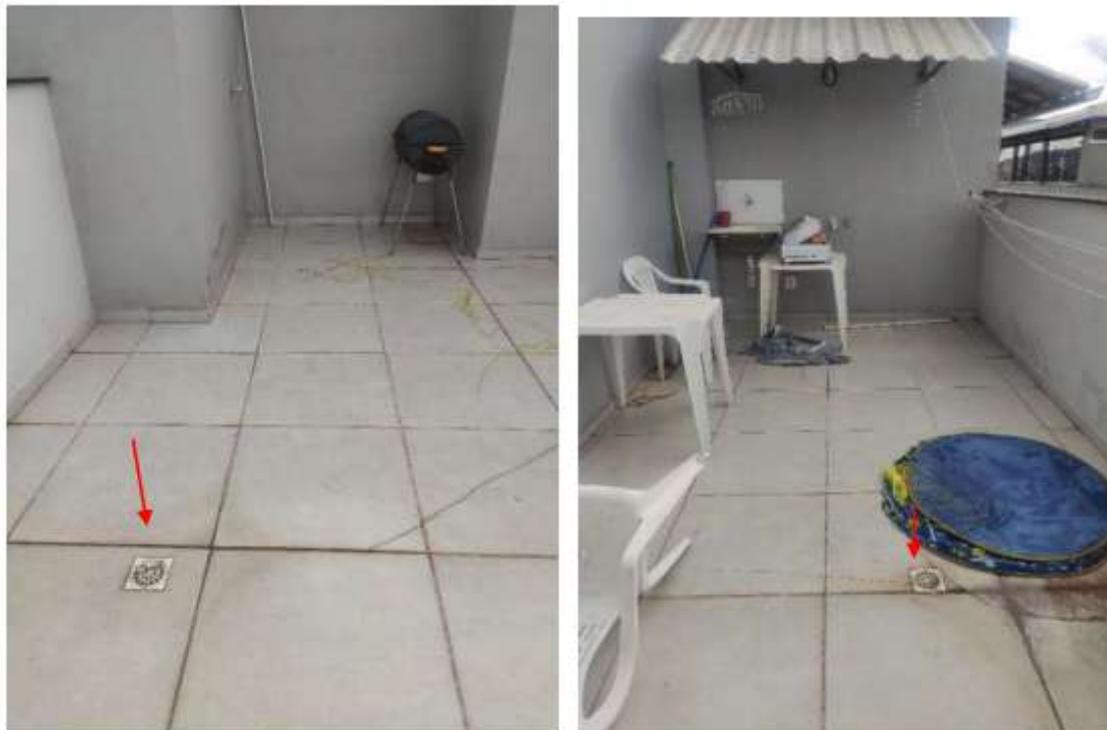
Figura 5-3: Imagem extraída dos autos.

Ao observar a cobertura, constatou-se a presença de apenas dois ralos destinados a receber toda a água proveniente de uma área de 63,46 m².

Apesar de o construtor ter utilizado um tubo de 100 mm para a descida da água, o que seria suficiente para a drenagem da água da cobertura (conforme definido nos condutos verticais - item 4 do 8.1 Memorial de Cálculo - Água pluvial - Cobertura), o dimensionamento da quantidade de ralos para suprir a vazão da água da cobertura não foi adequado. Por esse motivo, a água não foi devidamente drenada, pois a quantidade de ralos instalados não era suficiente para suportar a vazão da área de 63,46 m² (conforme mencionado no item 5.4.3 da ABNT NBR 10844 - Instalações prediais de águas pluviais). Como resultado, ocorreu o escoamento de água da chuva para dentro do apartamento através da porta de acesso à área externa.

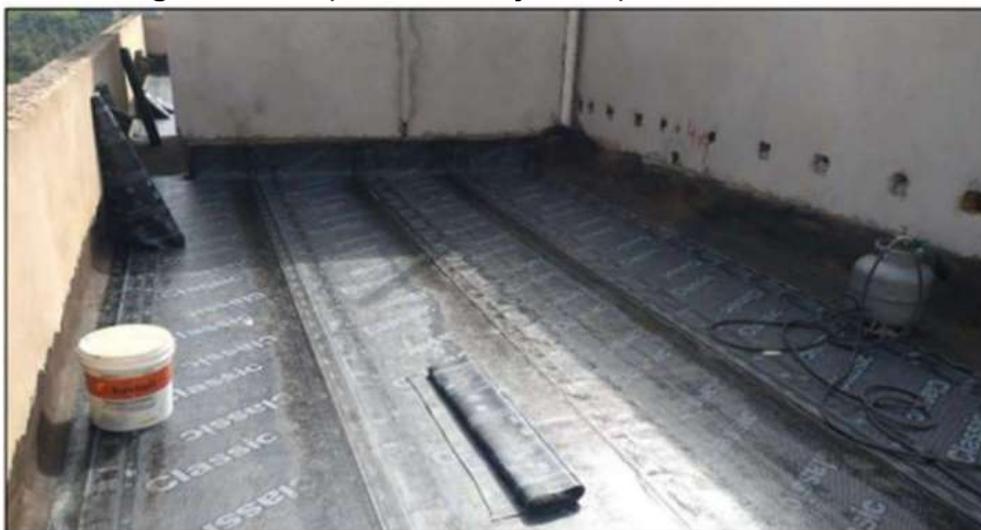
Figura 5-4: Impermeabilização do piso da cobertura.

Com base na ABNT NBR 13752, é possível classificar essa anomalia como endógena, construtiva e congênita. Quanto à impermeabilização utilizada na cobertura, foi adotada a técnica adequada, utilizando manta asfáltica, conforme estabelecido na ABNT NBR 9574 - Execução de impermeabilização. Abaixo está a imagem correspondente:

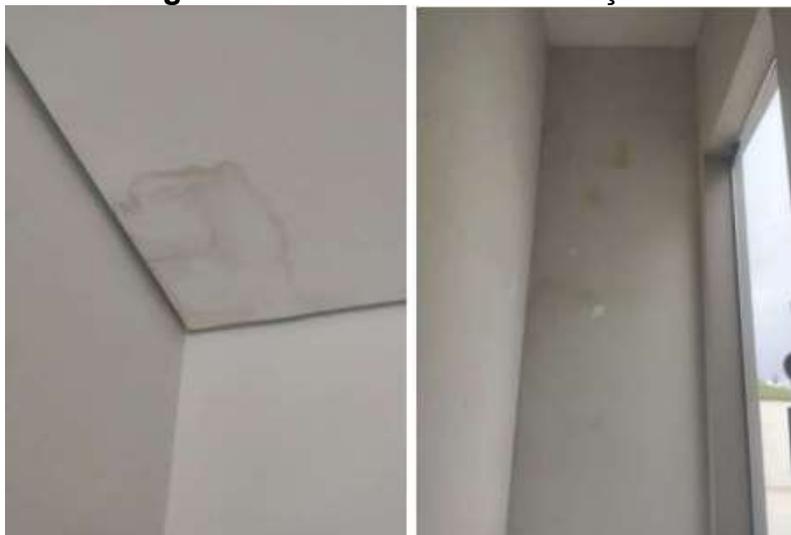
Figura 5-5: Evidências da infiltração.

Embora o tipo de impermeabilização tenha sido adequadamente executado para coberturas, é possível observar a presença de pontos frágeis que resultaram em infiltrações, como pode ser visto nas imagens abaixo:

Dessa forma, quando ocorreram os vazamentos na laje, a responsabilidade pela estanqueidade ainda estava sob a construtora, pois o prazo de garantia ainda estava em vigor.

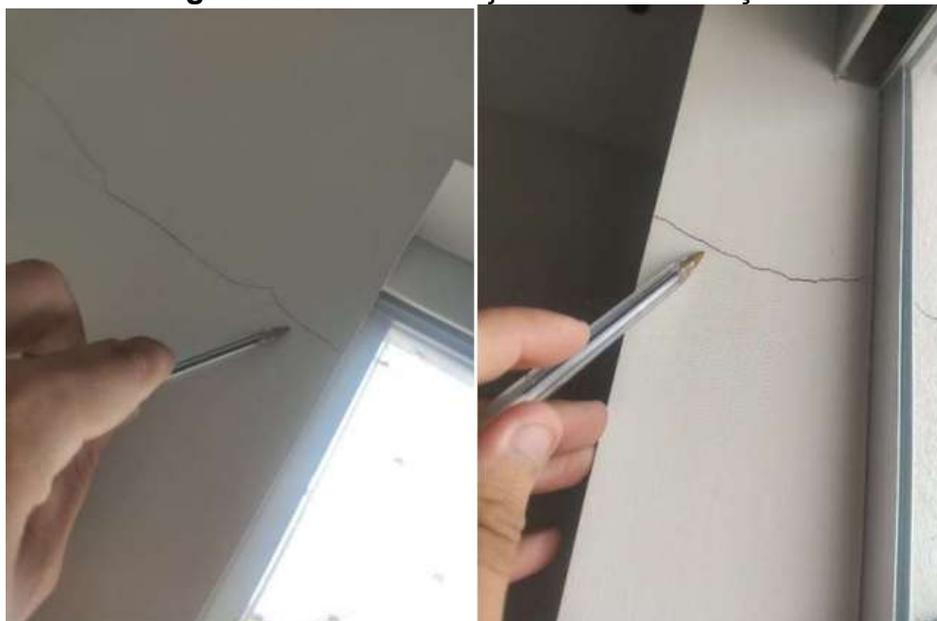
Figura 5-8: Trinca nas janelas da edificação.

Ademais, pode-se inferir que pela ausência de aço ou mau dimensionamento das vergas e contravergas, conforme imagens acima. Desta forma, conforme demonstrado na Figura 5-7: Relação entre abertura de fissuras e danos às edificações. As trincas encontradas durante a vistoria, podem ser classificadas como: Residencial, 1 a 2 mm, leve a moderada, apenas estética, deterioração acelerada do aspecto externo, causada pela ausência ou mau dimensionamento de aço nas vergas e contraverga.

No que tange os possíveis tratamentos para microfissuras, os autores Sahade (2005) e Tomaz (1989) dissertam que o tratamento abaixo pode ser aplicado tanto na interface alvenaria estrutura quanto na alvenaria propriamente dita. Conforme mencionado por Silva (2002), esse tratamento deve ser aplicado em fissuras com atividade reduzida. No entanto, a maior dificuldade durante a execução desse sistema reside na criação do sulco nas dimensões especificadas.

Desta forma, tais alternativas podem ser aplicadas para resolução do problema, no que tange as trincas e fissuras presentes no apartamento em estudo. Ademais, no que tange a anomalia de acordo com a ABNT NBR 13752 podemos classificá-la como **endógenas, construtivas e congênitas**. Grau de Risco crítico, pois é um item que poderá afetar a estrutura do prédio, causada pelo mau dimensionamento do pilar ou má execução durante a obra, e conseqüentemente de provocar danos contra a saúde e segurança das pessoas e do meio ambiente

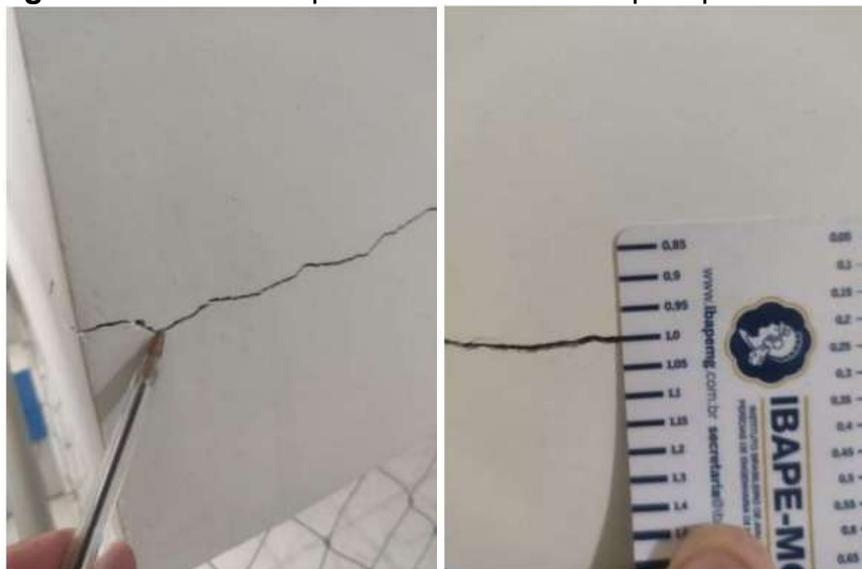
Figura 5-9: Trinca na parede escada onde apoia pilar cozinha.

Os estudos apresentados em diversas tabelas estabelecem uma relação entre a gravidade do problema e o comportamento das fissuras existentes, como pode ser observado na Figura 5-8. Com base nisso, as trincas podem ser classificadas da seguinte maneira, sendo do tipo: Residencial, 5 a 15 mm, moderada a severa, utilização do edifício poderá ser afetada, causada pelo mau dimensionamento do pilar ou má execução durante a obra.

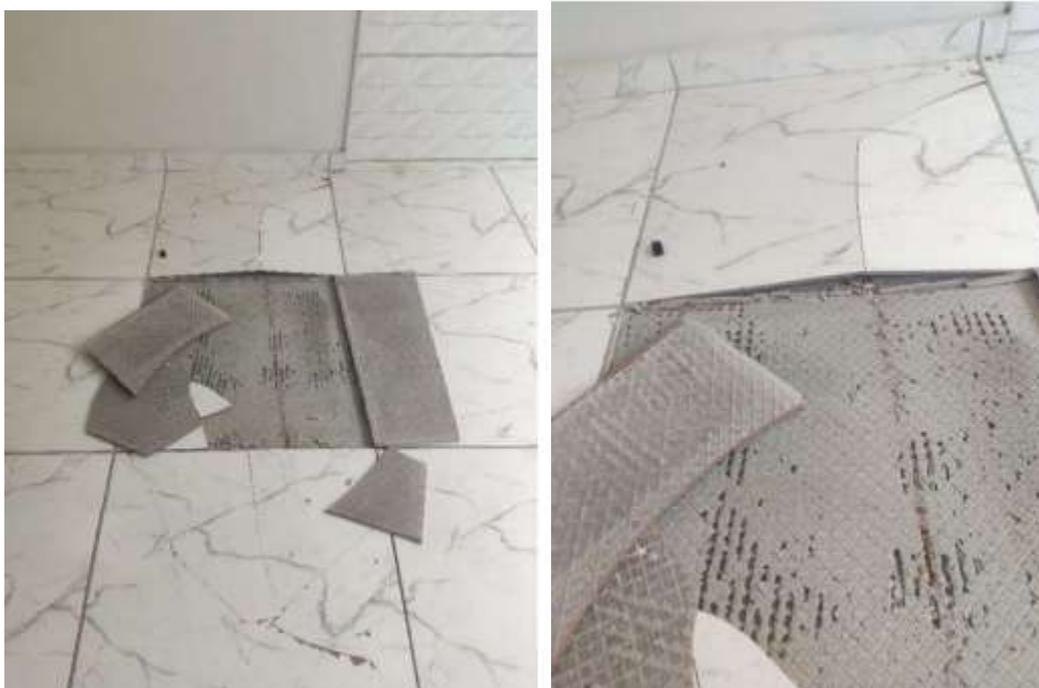
Figura 5-10: Revestimento destacado do imóvel.

Ademais, durante a vistoria realizada no dia 09/02/2023 foi possível verificar os revestimentos soltos, sendo elucidado abaixo as características de destacamentos.

Os destacamentos são caracterizados pela perda de aderência das placas cerâmicas em relação ao substrato ou à argamassa colante, ocorrendo quando as tensões no revestimento cerâmico excedem a capacidade de aderência das conexões entre a placa cerâmica, a argamassa colante e/ou o emboço. Essa patologia é considerada mais grave devido ao risco de acidentes para os usuários e aos custos envolvidos em seu reparo.

Nesse contexto, podemos inferir que a argamassa utilizada não aderiu adequadamente ao revestimento cerâmico, o que, combinado com as diferenças nas juntas identificadas durante a inspeção, resultou no deslocamento das peças. Sendo assim, classificado como fatores **endógeno e construtivo**. Grau de risco Crítico, pois com o deslocamento das peças pode causar danos contra a saúde e segurança das pessoas e do meio ambiente.
