A associação de novas tecnologias a métodos tradicionais de vistorias em obras de arte especiais

The association of new technologies with traditional inspection methods in special works of art

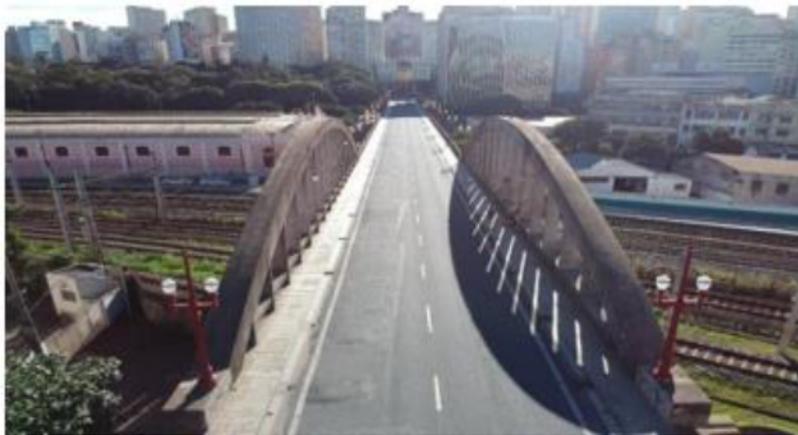
Figura 09 – Viaduto Santa Tereza, Belo Horizonte - MG.

Ainda na Figura 09 é possível observar que o pavimento da pista de rolamento apresenta muitas emendas desniveladas, gerando trepidação, desgaste dos automóveis e desconforto para os motoristas.

Devido ao grau de desgaste do pavimento flexível que cobre a pista de rolamento do viaduto, recomenda-se refazer o capeamento de todo o viaduto, gerando assim mais conforto e segurança para os usuários. Deve-se também fazer o encaixe adequado entre o pavimento flexível e a junta de dilatação, para que o movimento natural da junta não danifique o asfalto.

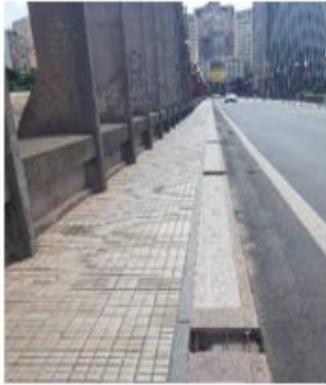
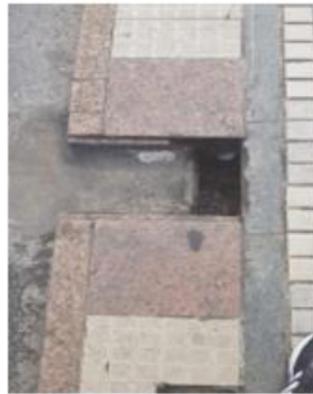
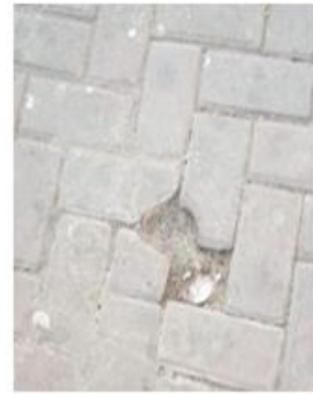
Figuras 10,11 e 12 – Revestimento do passeio do Viaduto Santa Tereza, Belo Horizonte - MG.

Nas calçadas, em todo percurso, foi possível observar que existem muitas áreas com o revestimento do piso danificado, com peças quebradas e que as tampas metálicas dos drenos foram retiradas, tornando a área perigosa para os pedestres (Figuras 10,11 e 12).

Para regularizar a situação dos passeios recomenda-se a substituição das peças quebradas e a inserção de novas tampas de drenos para evitar que os transeuntes corram risco de segurança durante a caminhada pela região.

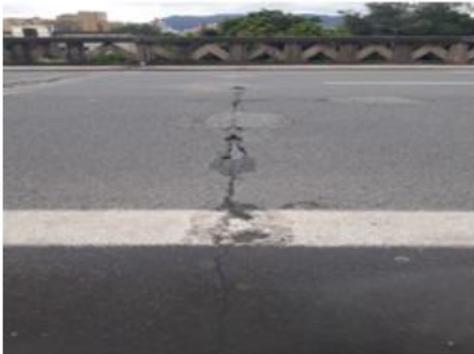
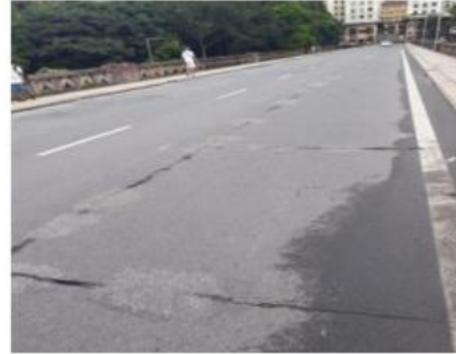
Figuras 13 e 14 – Fissuras, trincas e rachaduras, transversal e em bloco, no pavimento.

As Figuras 13 e 14 mostram as fissuras, trincas e rachaduras localizadas no pavimento do viaduto Santa Tereza. O pavimento é do tipo flexível e, devido ao desgaste ocasionado pelo fluxo e cargas de veículos e pela dilatação dos materiais, a camada de revestimento deste pavimento sofreu tais patologias.

Para a correção destes defeitos funcionais poderiam ser empregados alguns tipos de revestimento, como lama asfáltica, com selagem de trincas e rejuvenescimento, tratamento superficial simples ou duplo, que restaura a aderência superficial, microrrevestimento asfáltico, para minimizar condição abrasiva acentuada, entre outros produtos e técnicas.

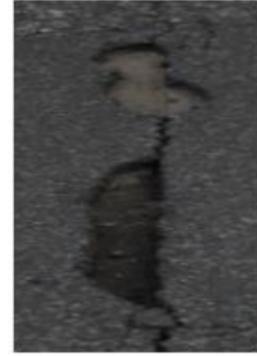
Figura 18 – Brechas.

Nas medições realizadas, identificaram-se fissuras (de até 1,0 mm), trincas (de até 3,0 mm), rachaduras (maiores que 3,0 mm) e brechas (que 10,0 mm), no pavimento, conforme apresenta as Figuras 15 a 18.

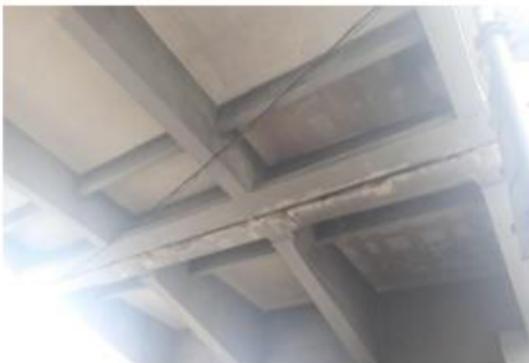
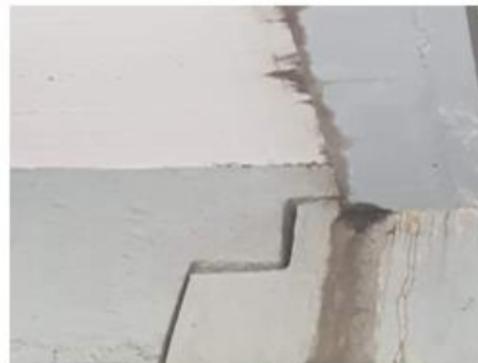
Figuras 19 e 20 – Eflorescência na parte inferior e infiltração na junta de dilatação.

As juntas de dilatação apresentam-se ineficientes devido à falta de reparo, causando infiltração na parte inferior do viaduto, apresentando também eflorescências, conforme as Figuras 19 e 20. A vedação ineficiente da junta de encontro faz com que a água proveniente das chuvas escorra para o interior e umedeça a estrutura, podendo ocasionar a desagregação do concreto e iniciar um processo de corrosão das armaduras.

Neste caso é necessária a substituição de juntas deterioradas para evitar a infiltração de água e utilizar produtos específicos para a remoção das manchas esbranquiçadas. No mercado há removedores prontos, que dispensam a necessidade de preparar misturas com ácidos. Eles também são menos perigosos que as limpezas realizadas por meio de ácidos, pois não são corrosivos ou irritantes aos que os empregam.

Entretanto, dependendo do nível de degradação, pode ser necessário realizar uma nova camada de revestimento, seguindo os cuidados necessários na execução.

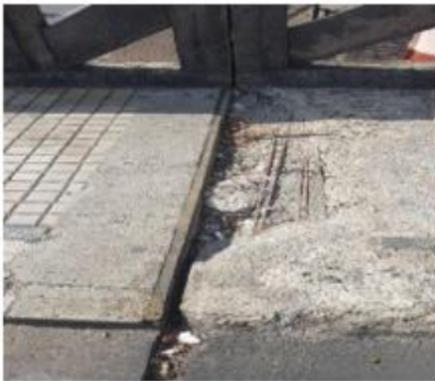
A Figura 21 apresenta a situação de deterioração do concreto na parte da junta de dilatação central do viaduto, danificando o pavimento asfáltico, o passeio e expondo a armadura metálica. Para esta patologia é necessário realizar a recuperação das juntas, do concreto e da armadura exposta, de modo a evitar infiltração e proteger o pavimento com a manutenção da camada do revestimento.

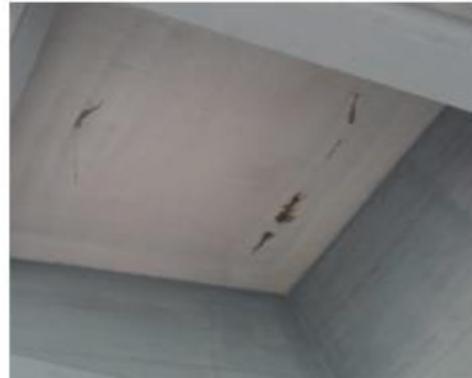
Na Figura 22 observa-se o deslocamento do concreto. Esses fatores ocorrem provavelmente devido a sobrecargas na estrutura, sejam elas pelo empuxo do solo ou devido a grandes cargas dos veículos que passam sobre a estrutura.

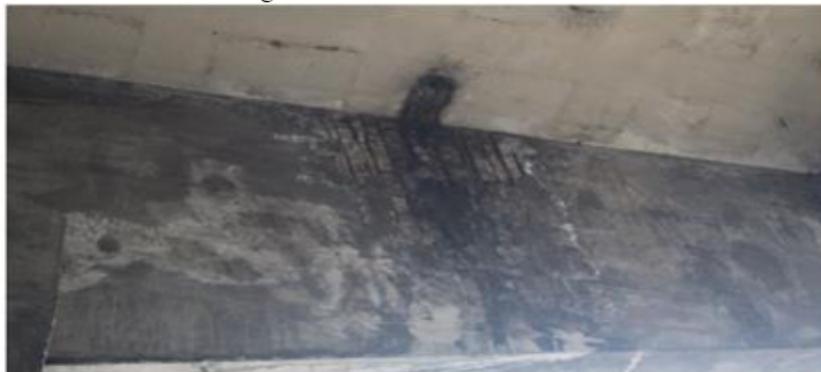
Figura 23– Corrosão da armadura

Nota-se na Figura 23, a corrosão da armadura que se encontra exposta, sendo observada, principalmente, em peças de concreto aparente.

Ambientes agressivos, porosidade elevada, alta capilaridade, deficiência no cobrimento, materiais de construção com problemas e fissuração acentuada são os fatores

preponderantes na influência da criação de um estado de corrosão da armadura (SARTORTI, 2008).

Para a manutenção corretiva de recuperação das áreas contaminadas por corrosão das armaduras é necessária a retirada de todo o concreto deteriorado até que se obtenha a exposição completa de uma superfície de concreto sã e íntegra. Deverá ser totalmente retirado também todo o produto de corrosão aderido às superfícies das barras das armaduras antes que sejam colocados os materiais de reparo. Viabilizam-se os procedimentos de eliminação da corrosão baseados em limpeza rigorosa, utilizando lixas e mesmo jatos de areia ou limalhas; e para melhor proteção é essencial uma pintura na superfície do metal e a aplicação de ponte de aderência, somente após isso, o preenchimento com argamassa de reparo e acabamento da superfície com devida cura.

É extremamente importante, também, a análise rigorosa de uma possível redução da seção transversal das armaduras atacadas. Se houver viabilidade, os ensaios comparativos entre armaduras saudáveis e as que estiverem mais atingidas devem ser feitos. Caso haja alteração, recomenda-se colocar novos estribos e/ou novas armaduras longitudinais.

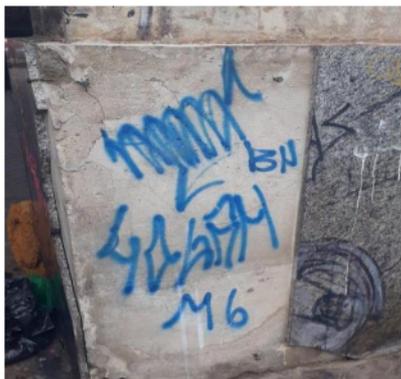
Figura 30 – Base dos pilares

Na Figura 30 percebe-se a ocorrência da deterioração da base do pilar do viaduto, que, provavelmente por vandalismo, teve o granito de acabamento retirado, expondo o concreto a ataques químicos e físicos. Ainda na Figura 30 é possível observar outro problema gerado pelo vandalismo, as pichações, que acabam poluindo e prejudicando o ambiente (RAUDENBUSH; SAMPSON, 1999; SKOGAN, 2015).

Para realizar a manutenção corretiva sugere-se fazer o apicoamento da argamassa que está se desprendendo da estrutura principal e em seguida fazer uma nova camada de

revestimento onde recomenda-se, inicialmente, aplicar adesivo cola para ferro concreto tipo Sikadur Epoxi, bi-componente, formulado para colagem de superfícies de concreto para que este tenha a finalidade de auxiliar a fixação de uma nova camada de argamassa e a recolocação do granito.

Em relação às pichações recomenda-se a contínua pintura dos locais afetados com tinta resistente e que permitam a remoção de futuras pichações.

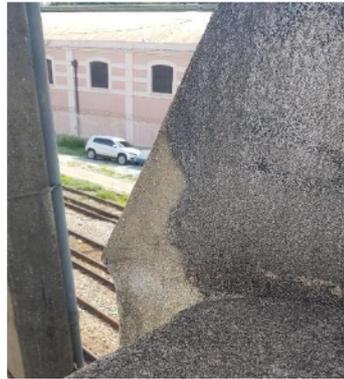
Figura 31 – Desplacamentos

Na Figura 31 é possível aferir que a argamassa de revestimento dos arcos do viaduto está em processo de deslocamento devido principalmente ao desgaste gerado pelas intempéries e a ação do tempo, sendo necessária a realização de manutenção corretiva. Recomenda-se fazer o apicoamento de toda a argamassa que está se despreendendo da estrutura e em seguida fazer uma nova camada de revestimento.

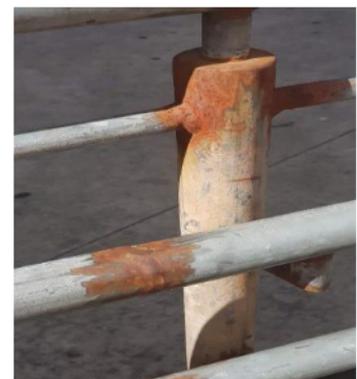
Figura 32 – Corrosão metálica

Na Figura 32 é possível observar que a ferrugem, processo corrosivo que consome lentamente os acabamentos metálicos, é encontrada por toda a região do viaduto. A corrosão metálica foi encontrada nos guarda-corpos das escadas e rampas, no poste de iluminação e até mesmo na armadura da estrutura de concreto armado expostas ao tempo. Para resolver os problemas com a ferrugem nos materiais de acabamento recomenda-se que as peças sejam lixadas, limpas e pintadas. Outra opção é a substituição dos metais ferrosos por metais não ferrosos, como o alumínio, pois por não possuírem moléculas de ferro em sua composição e não sofrem com o processo de ferrugem.
