UNIVERSIDADE FEDERAL DE MINAS GERAIS
Programa de Pós-Graduação em Ambiente Construído e Patrimônio Sustentável

ARQUEOLOGIA DA ARQUITETURA E TECTÔNICA: abordagens integradas e seu impacto no processo de restauração na Casa de Câmara e Cadeia de Mariana-MG

Dissertação apresentada ao programa de Pós-Graduação em Ambiente Construído e Patrimônio Sustentável da Escola de Arquitetura da Universidade Federal de Minas Gerais como requisito parcial à obtenção do título Mestre em Ambiente Construído e Patrimônio Sustentável
Área de concentração: Memória e Patrimônio cultural.

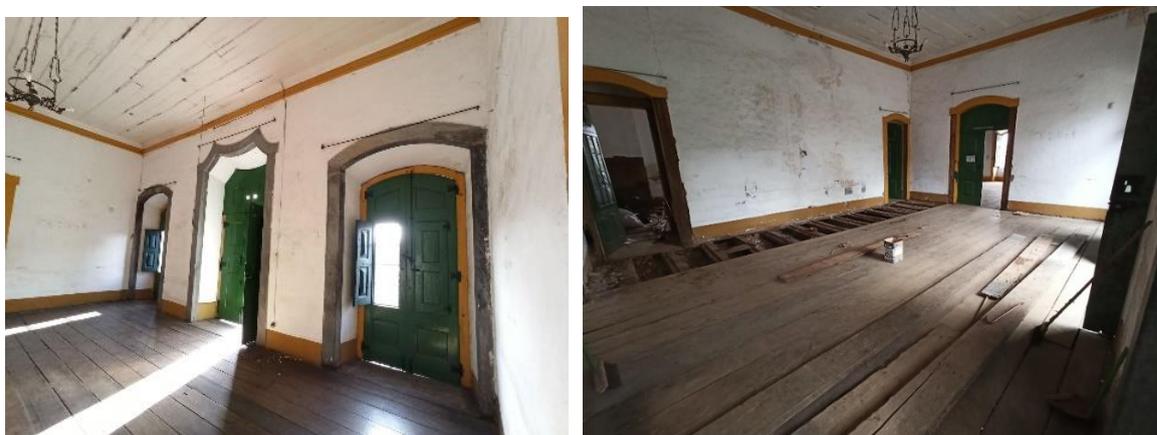
Figura 113 a e b: Piso em madeira de recepção antes e durante restauração, respectivamente

A finalização foi realizada com lixa média, remoção de ceras e calafetadas das juntas. O aspecto desejado foi o de similaridade com o original, por meio da rusticidade, com os forros e as paredes à cal em ambiente condizente com o prédio colonial, ressaltando o valor de ancestralidade, como podemos ver nas fotos a seguir:

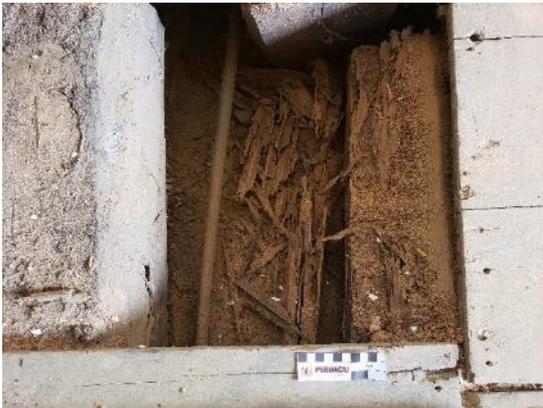
Figura 15 - Detalhe do acúmulo de sedimento no vão entre o piso e o forro seguindo a lógica da linha de deposição que acompanha a junção das tábuas.

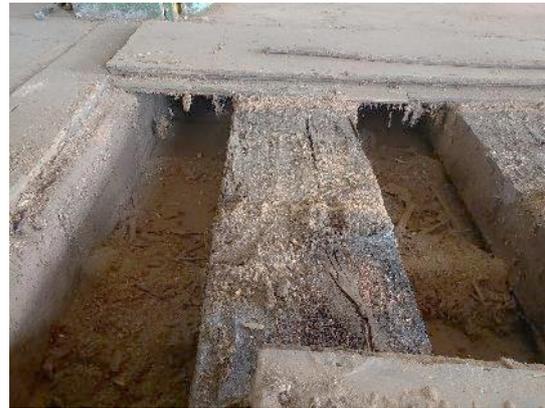
Figura 16 - Aspecto de material depositado formado grande parte pela deterioração da madeira por cupins.

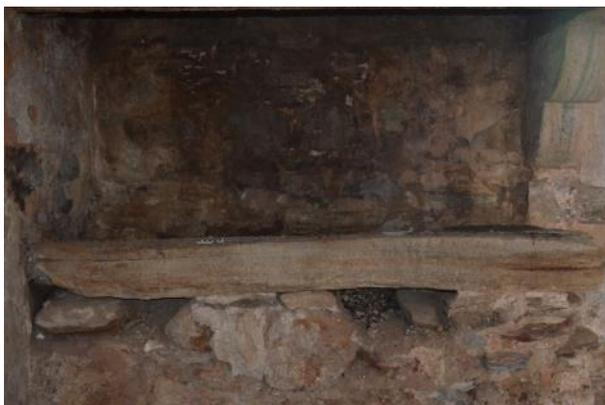
Figura 53 - Vista frontal do fogão da sala central.

Este fogão apresentava as laterais deterioradas, com blocos que compunham as paredes deslocados ou mesmo ausentes. A Laje de quartzito, colocada posteriormente para cobrir o fogão, possuía o comprimento aproximando de 2 x 1 metros, com espessura variando entre 25 e 12cm e altura de 70 centímetros contando com a espessura da laje. Esta laje não cobria toda a superfície do fogão, havia um buraco entre a parte central e as paredes lateral e do fundo com cerca de 75x30cm.

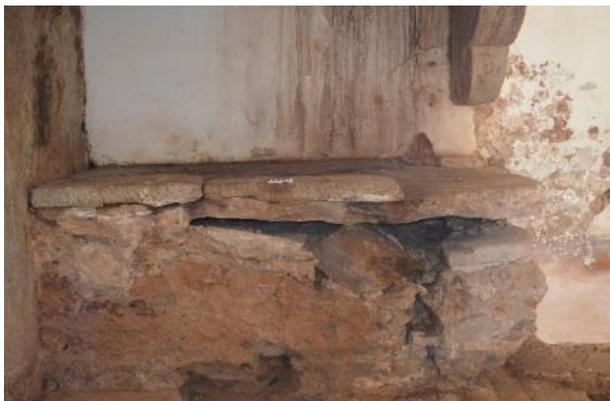
Na sala sul se encontra o único fogão que fica colado na latrina. Dos três, este fogão apresentava a estrutura mais fragilizada, com arruinamento parcial visível em sua parte frontal, com blocos deslocados e uma trinca próxima da quina entre o comprimento e a largura indo da laje até o piso da sala. As medidas são semelhantes aos demais fornos, com cerca de 2X1 metros e 70 centímetros de altura, contanto com a espessura da laje. Devido a fragilidade estrutural desse fogão e das trincas das lajes, optou-se por não intervir neste fogão nesta etapa de campo.

Figura 67 - Vista da parte frontal do fogão destacando a trinca e do arruinamento parcial.

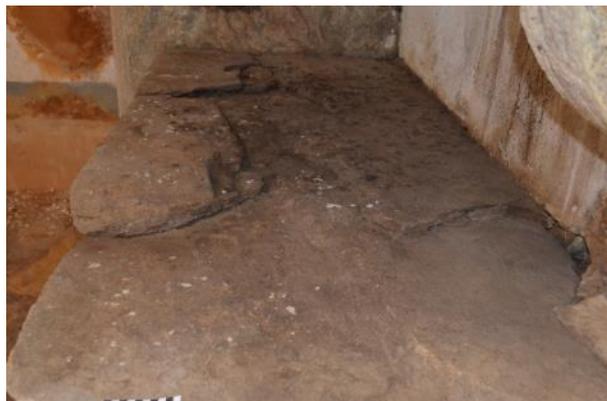
Figura 68 - Detalhe da laje de quartzito trincada sobre o fogão.

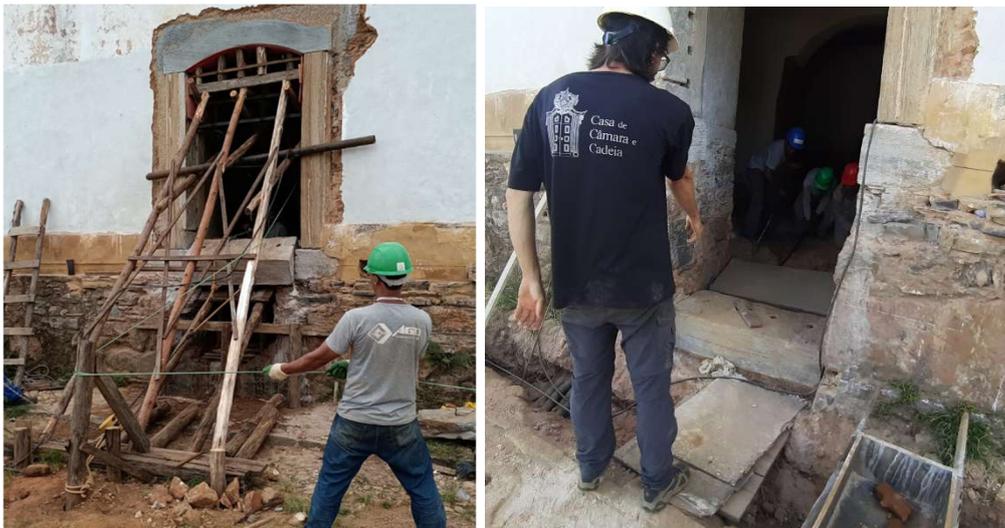
Com a remoção da grade, observou-se os danos nas ombreiras da j06. a intervenção proposta contava com o escoramento das ombreiras e a remoção integral das contra-vergas interna e externa. Tal execução traria riscos para a estrutura e as peças em cantaria originais. Após uma reunião com o canteiro Rinaldo Urzedo, optou-se por seccionar as contra-vergas mantendo um apoio sob as ombreiras. Como acamamento abaixo do corte, optou-se para deixar aparente o canjicado do interior das paredes. será aplicado água de cal cristalina para refixação da argamassa.

Execução da abertura do vão para porta 09 a partir da J06.
