**ANÁLISE DE MANIFESTAÇÕES PATOLÓGICAS EM ESTRUTURA DE  
CONCRETO ARMADO DAS INSTALAÇÕES DE UMA FÁBRICA DE  
TECIDOS EM MINAS GERAIS**

Monografia de especialização apresentada à Escola de Engenharia da Universidade Federal de Minas Gerais, como requisito parcial à obtenção do título de Especialista em Construção Civil.

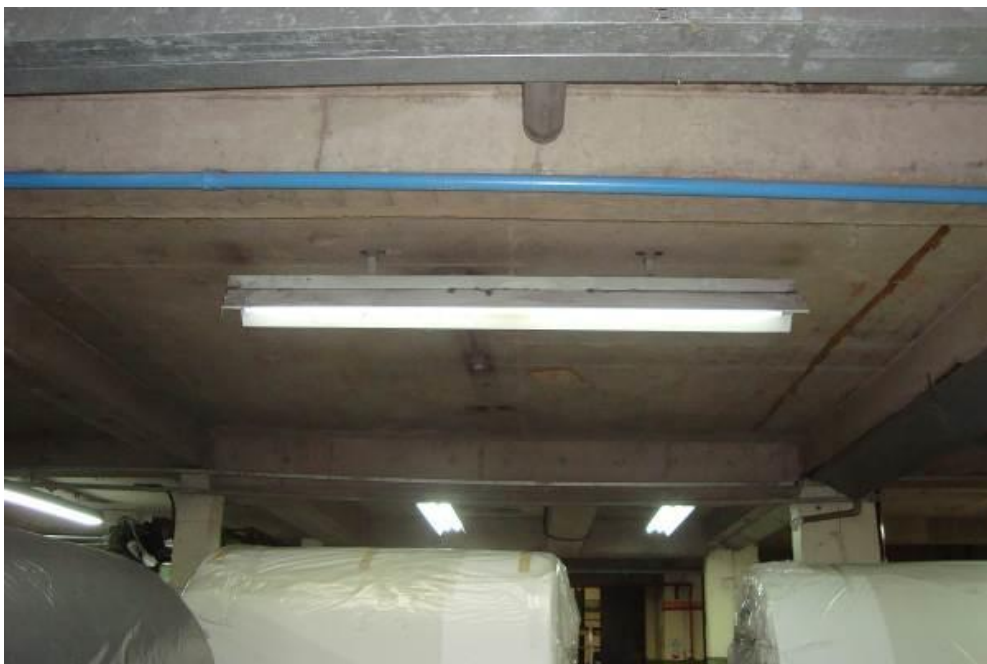
Figura 7- Vista da laje de cobertura do pavimento térreo.

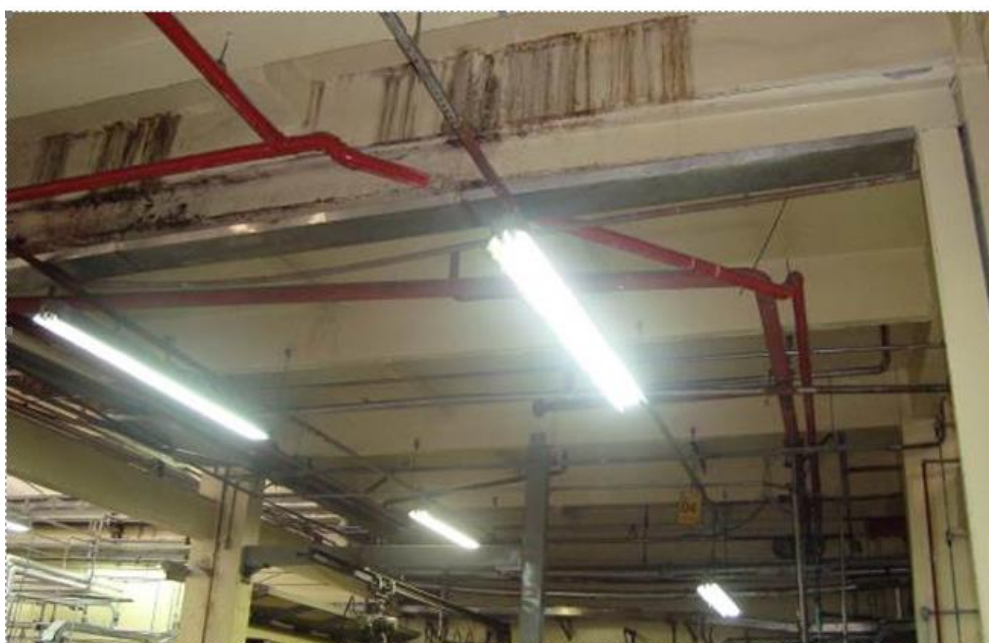
Figura 8- Vista da laje de cobertura do segundo pavimento e piso da “cozinha”.

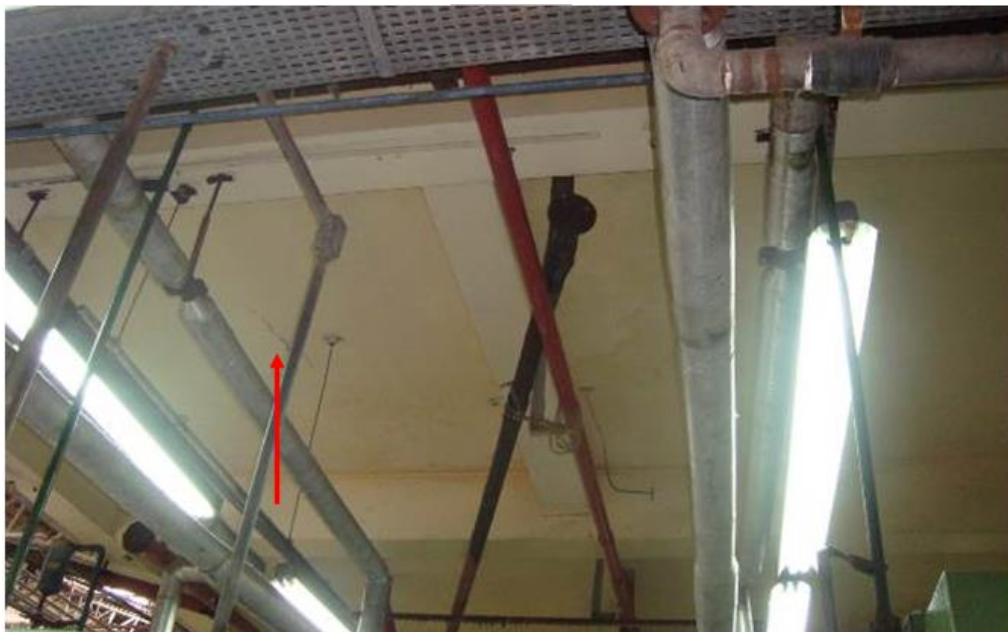
Figura 9- Outra vista da parte inferior da laje de piso da “cozinha” – presença de danos no cobrimento do concreto.

- É necessária a intervenção imediata para recuperação das peças estruturais sujeitas a danos e alterações químicas diversas observadas na vistoria e mostradas nos registros fotográficos, tais como soltura do cobrimento do concreto com exposição de armaduras, lascamentos, trincas e fissuras em grande quantidade, dano considerável no topo de pilar, entre outros. Tal intervenção deve ser feita dentro das técnicas usuais de remoção (corte) das partes degradadas da estrutura e aplicação de novos materiais que reconstituam a capacidade e características originais da estrutura;

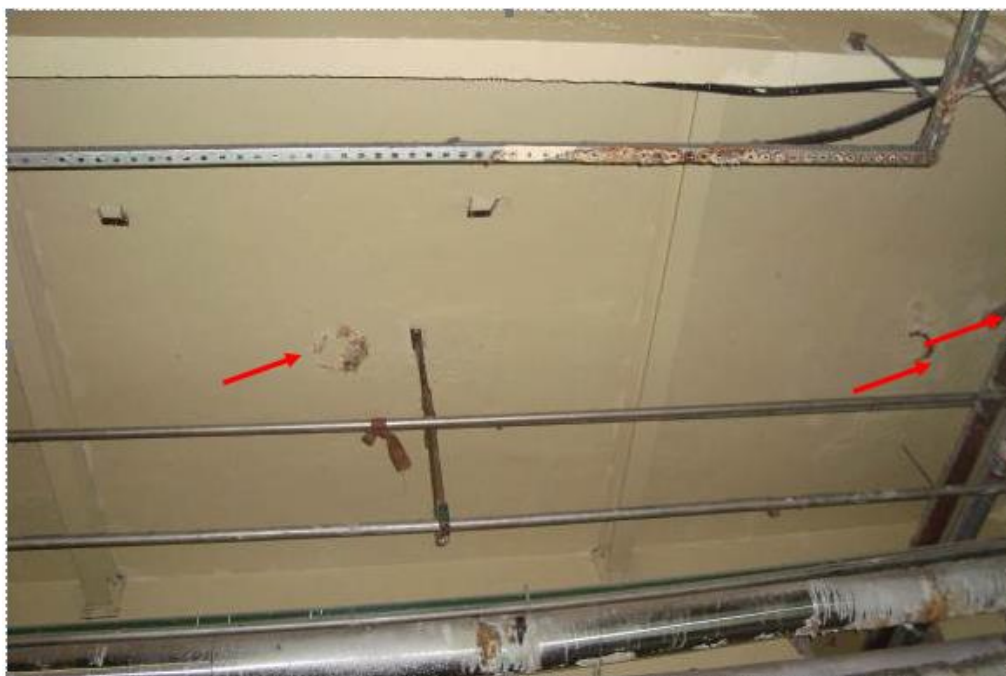
Figura 10- Vista de danos diversos na laje abaixo da “cozinha”.

Os citados danos e degradações atingem de forma mais visível a parte inferior da laje de piso e diversos componentes estruturais adjacentes, notadamente um pilar e algumas vigas.

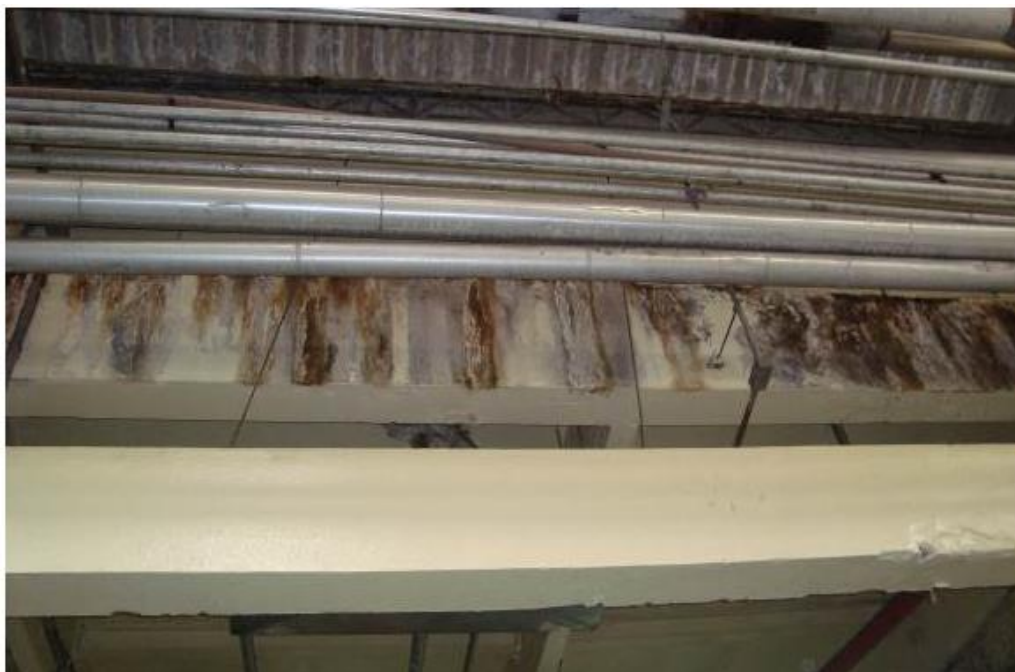
Figura 11- Vista de danos generalizados em viga junto a laje abaixo da “cozinha”.

A proteção superficial da laje de piso da “cozinha” se mostra ineficaz para conter o acesso das substâncias agressivas à superfície superior da citada laje de concreto, por onde se infiltra de forma apreciável pela massa de concreto, levando às alterações químicas do concreto em diversas regiões.

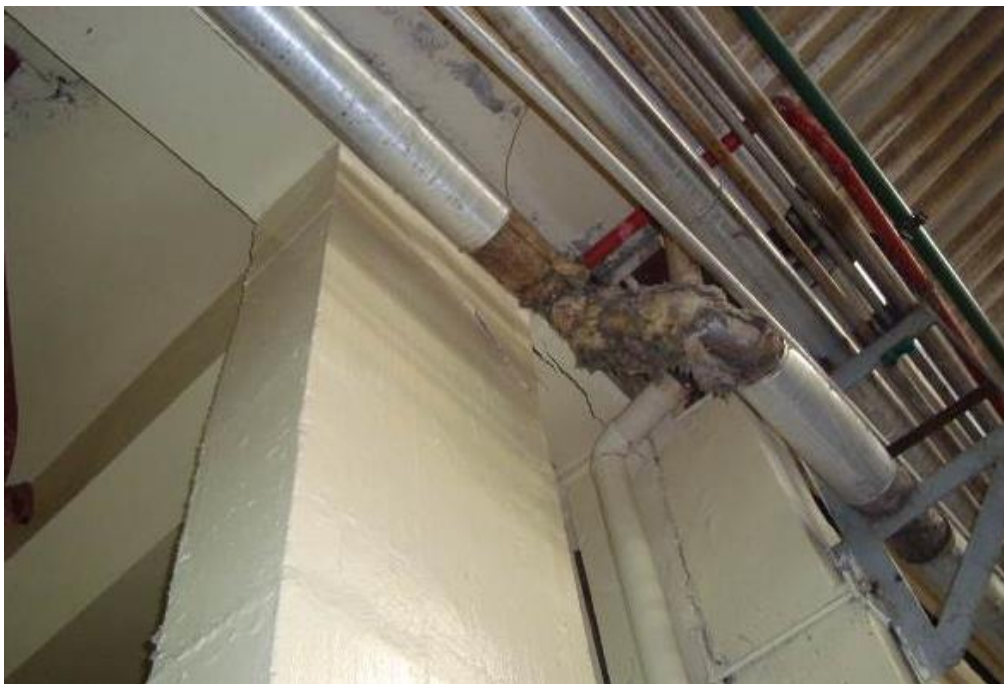
Figura 12- Vista de rachadura situada em topo de pilar.

- Contatar empresas especializadas em reforços estruturais para avaliar a execução de algum tipo de reforço localizado nas áreas de maior degradação, como topo de pilar, regiões com grandes quantidades de trincas e lascamentos do concreto e danos apreciáveis.

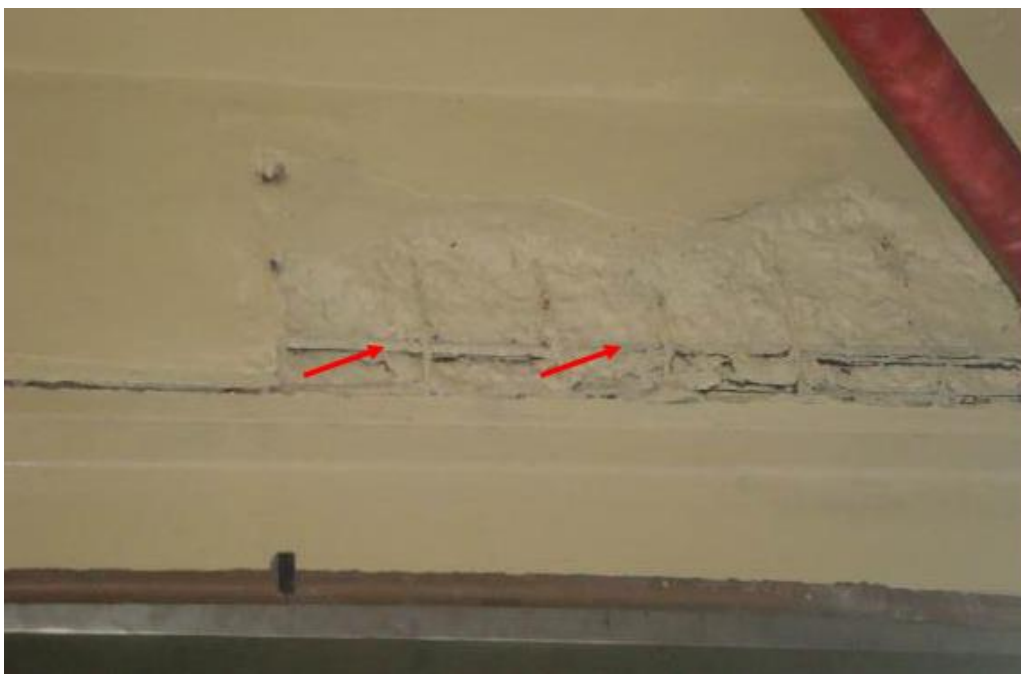
Figura 13- Vista de região com ferragem exposta submetida a pintura recente.

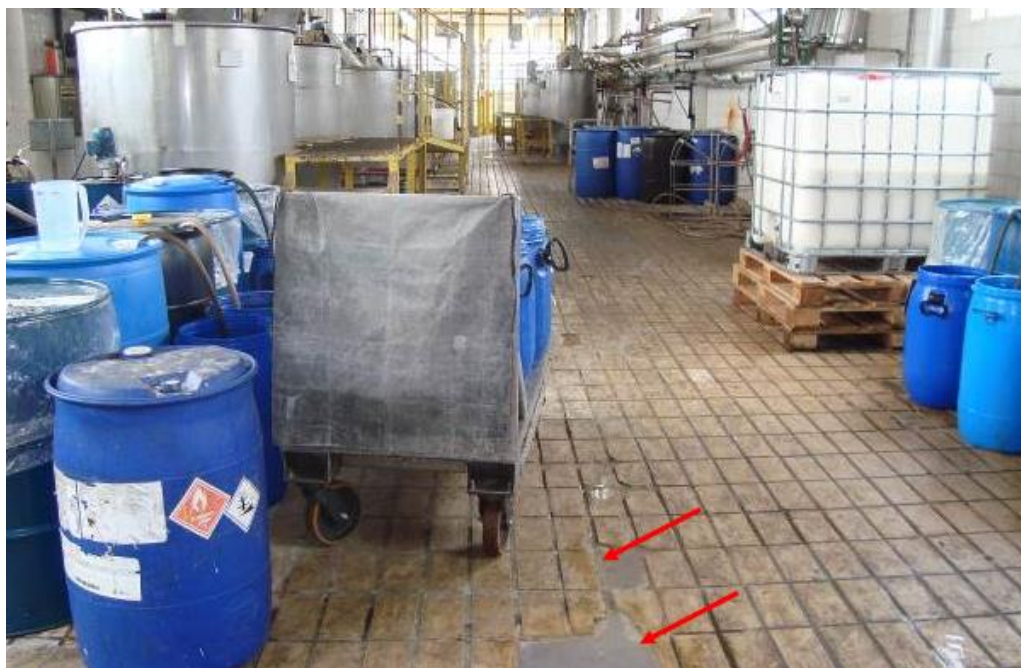
Figura 14- Vista geral da cozinha – trechos danificados no piso com peças faltantes.

O revestimento cerâmico antiácido do piso da “cozinha” dá sinais claros que se encontra totalmente deteriorado encontra-se danificado e até mesmo com peças faltantes em diversos locais, o que permite o acesso de fluidos agressivos dos ácidos, águas “duras”, sais e outras substâncias agressivas à massa de concreto da laje de piso.

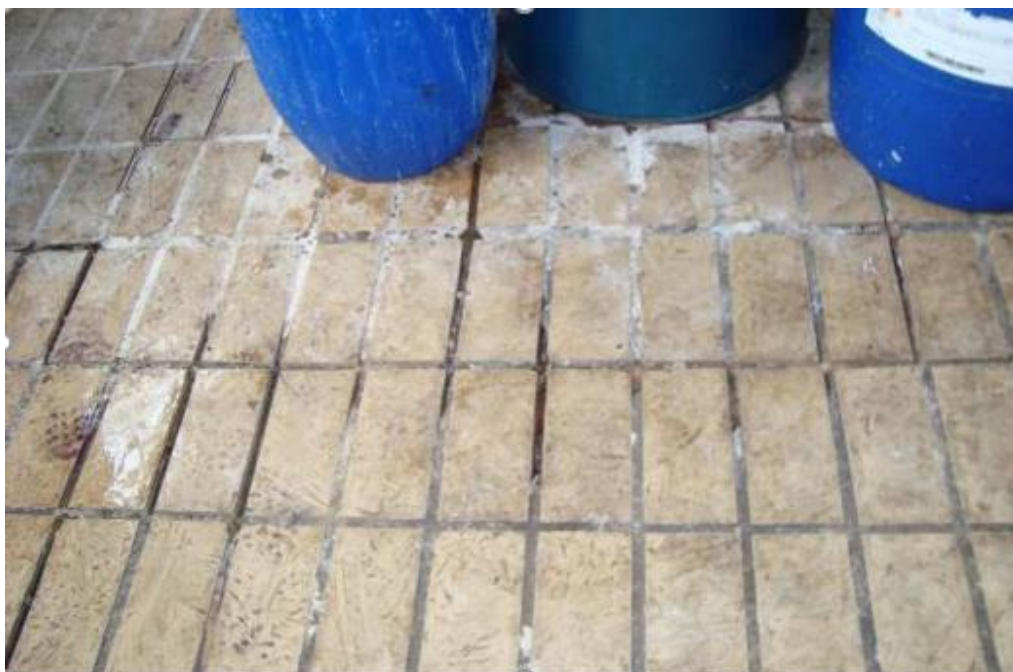
Figura 15- Vista aproximada do piso – rejunte em péssimas condições.

O rejunte do revestimento cerâmico antiácido do piso da “cozinha” dá sinais claros que se encontra totalmente deteriorado, permitindo o acesso dos fluidos agressivos ao concreto.
