UNIVERSIDADE FEDERAL DE MINAS GERAIS
Escola de Engenharia
Departamento de Engenharia de Materiais e Construção

**RECUPERAÇÃO DE ELEMENTOS ESTRUTURAIS DE UM EDIFÍCIO
RESIDENCIAL MULTIFAMILIAR NA CIDADE DE VIÇOSA - MG: um estudo de
caso**

Área: Recuperação Estrutural

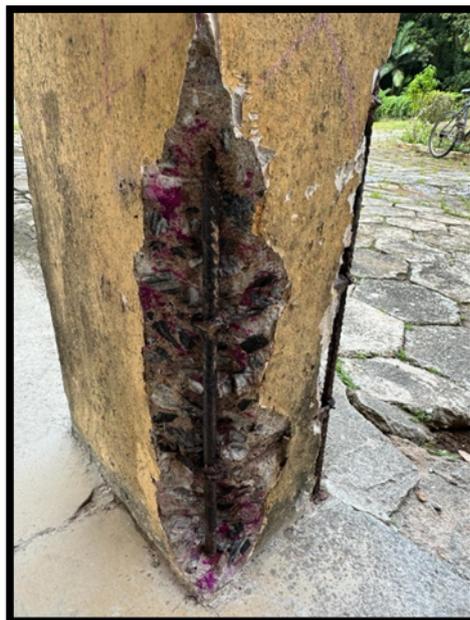
O imóvel objeto deste estudo, apresentava inúmeras manifestações patológicas, do tipo despassivação por carbonatação com consequente desagregação do concreto estrutura do elemento, conforme figura 6.

Figura 6: Corrosão de armadura e desagregação do concreto encontrado no pilar

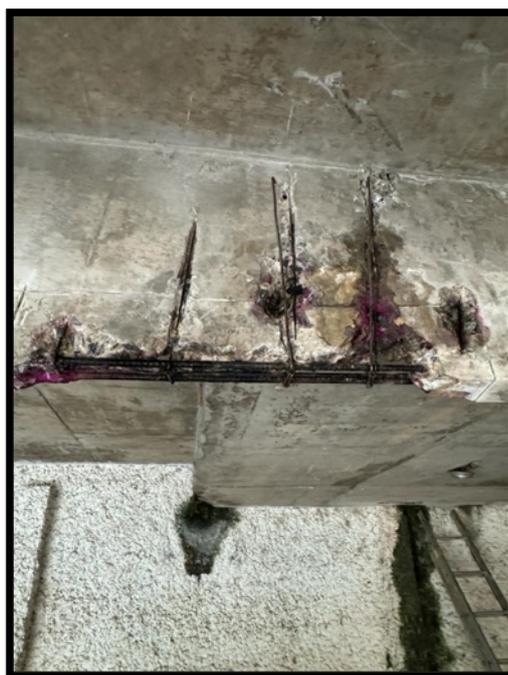
Foram averiguados também pontos de corrosão de grande significância na armadura de uma viga, conforme figura 7, inclusive com redução na seção maior que 15%.

Figura 7: Corrosão de armadura e desagregação do concreto encontrado na viga

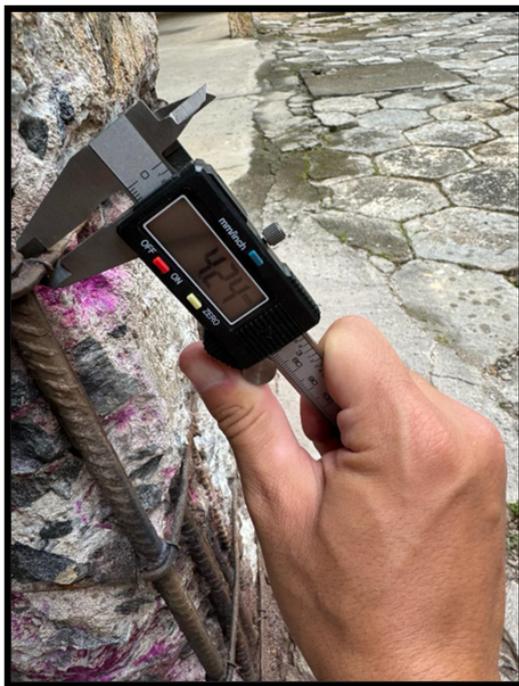
Após a constatação do processo de despassivação da armadura, foi necessário realizar a conferência da seção transversal das barras, conforme figura 8.

Figura 8: Aferição da seção transversal da armadura, após avançado processo corrosivo
